原子力施設等におけるトピックス
(令和3年3月15日～3月21日)

令和3年3月24日
原子力規制庁

公益財団法人核物質管理センター

六ヶ所保障措置センター 六ヶ所保障措置分析所における
低放射性グローブボックス内の火災について

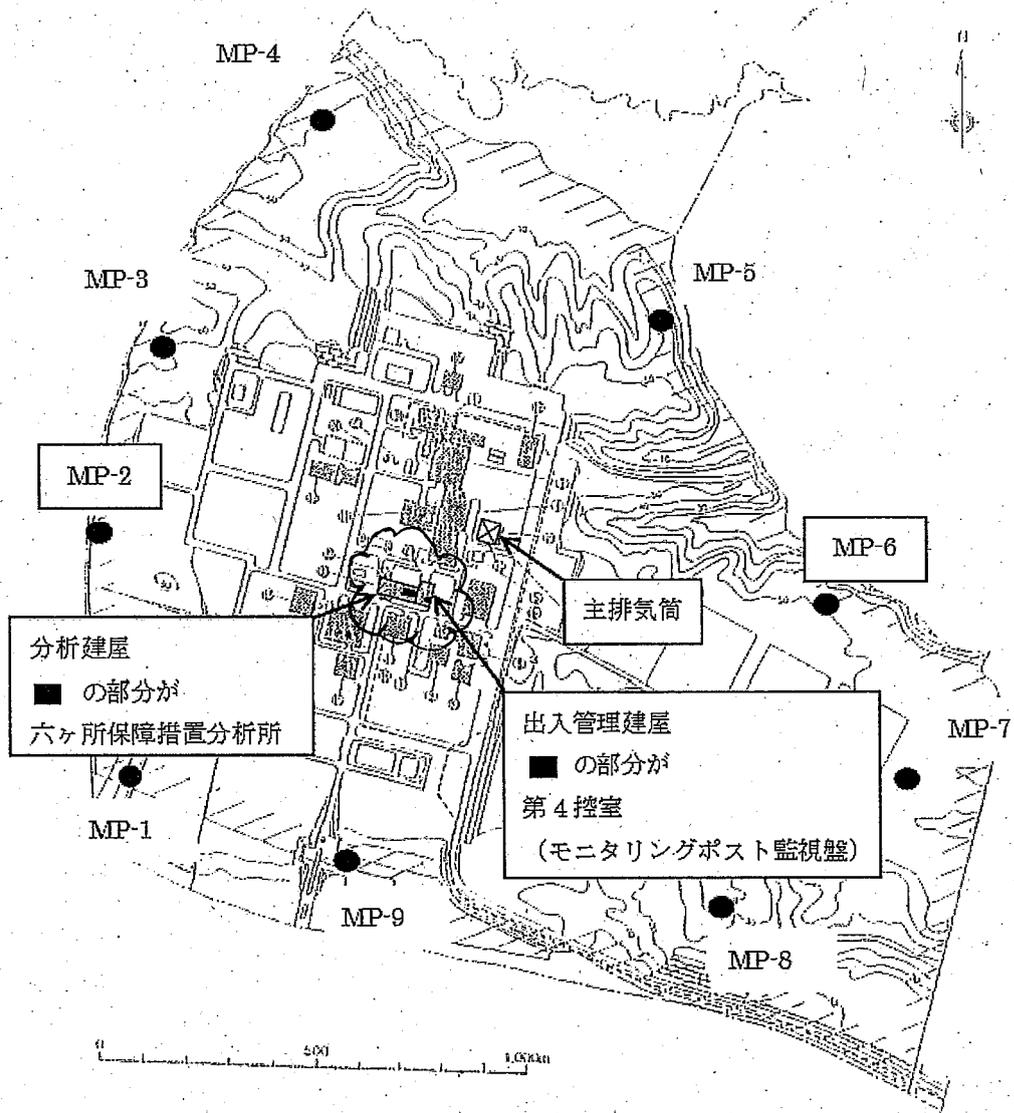
六ヶ所保障措置分析所及びモニタリングポスト配置図
(モニタリングポストの内、MP-2、6が日本原燃㈱と共用)

- ① 作業員 2 名が分析作業中に、六ヶ所保障措置分析所 保障措置第 2 分析室 低放射性グローブボックス No.4 (幅約 1.5 m×高さ約 1 m×奥行約 1 m) (以下、「GBL4」という。)内の廃棄物容器から出火しているのを 10 時 40 分頃に発見したため、直ちに公設消防へ通報するとともに初期消火を開始し、11 時 50 分に初期消火を完了した。その後、14 時 13 分に公設消防により鎮火が確認された。なお、出火の原因は調査中である。
- ② 出火した廃棄物容器は塩化ビニル製であり、サイズは約 10 l である。焼損した範囲は約 40cm×約 40cm であった。なお、GBL4 ではプルトニウム (約 10mg) とウラン (約 100mg) の混合物を取扱中 (プルトニウムとウランの分離作業の準備中) であった。
- ③ 初期消火に際し、職員 2 名に身体汚染 (表面汚染で α : 最大 0.1 Bq/cm²) が確認されたため、除染を行った (内部被ばくなし)。また、GBL4 の前の床面およびその周辺に軽微な汚染 (α : 最大 1.4 Bq/cm²) が確認されたため養生を行った (今後、除染を行う予定である)。
- ④ 室内ダストモニタ、排気ダストモニタおよびモニタリングポストの測定値に変動はなく、本事象による周辺環境への影響はありません。また、負傷者もありません。

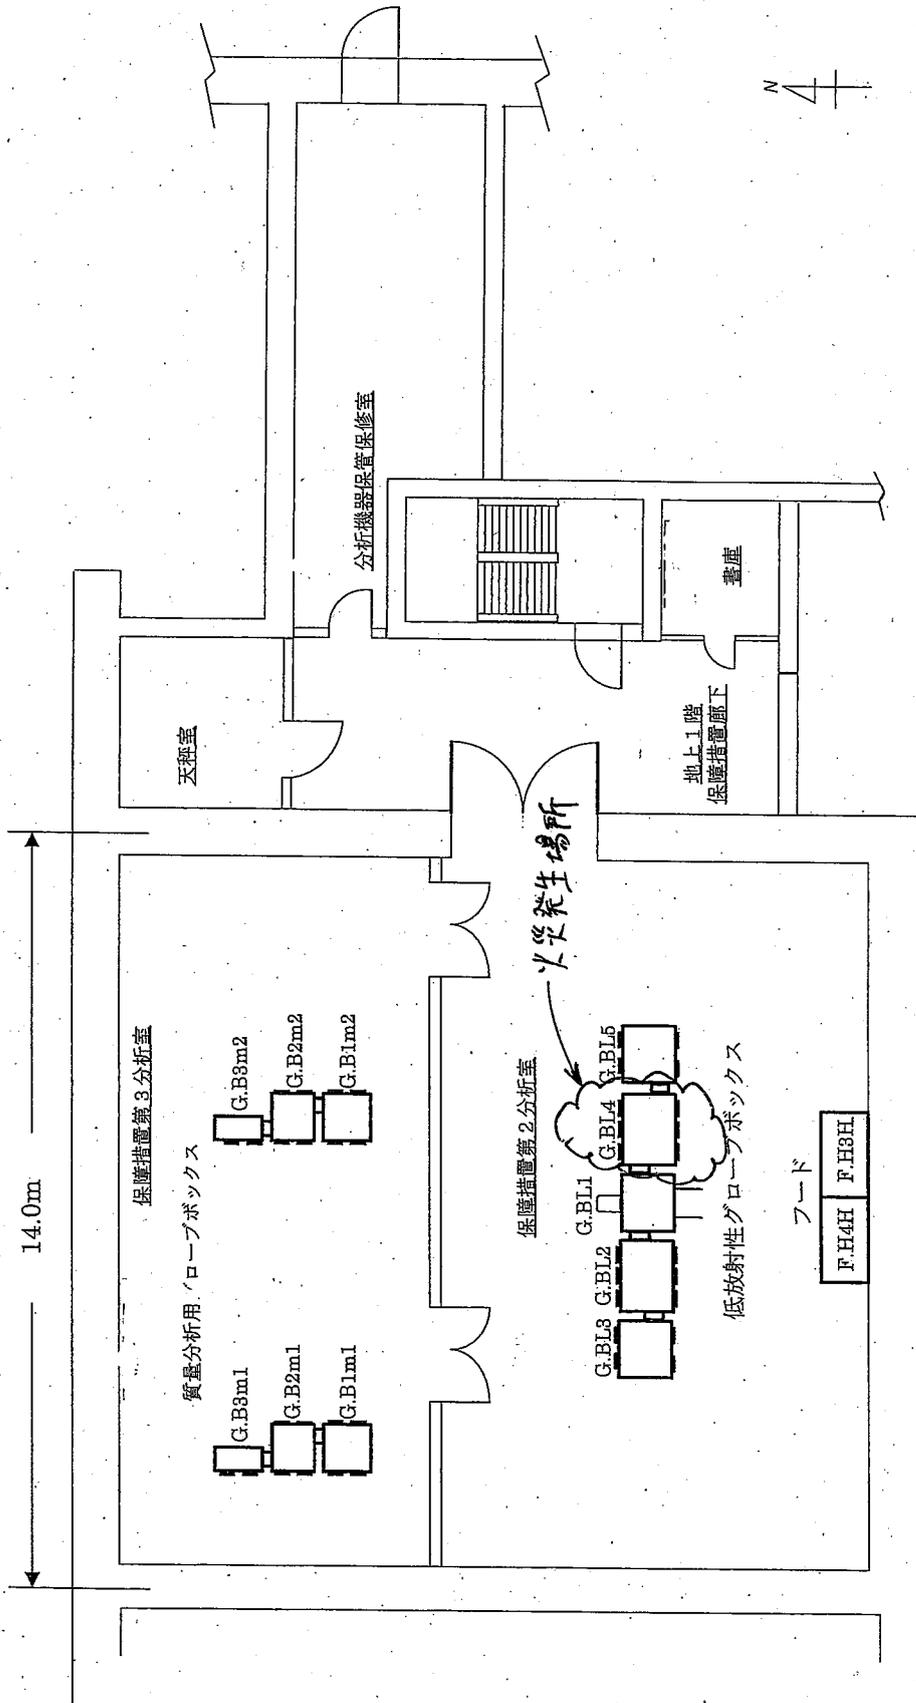
六ヶ所保護措置分析所 地上1階平面図

* : 日本原燃株式会社 再処理事業所 分析建屋内地上 1 階 (詳細は添付資料参照)

火災があったグローブボックス

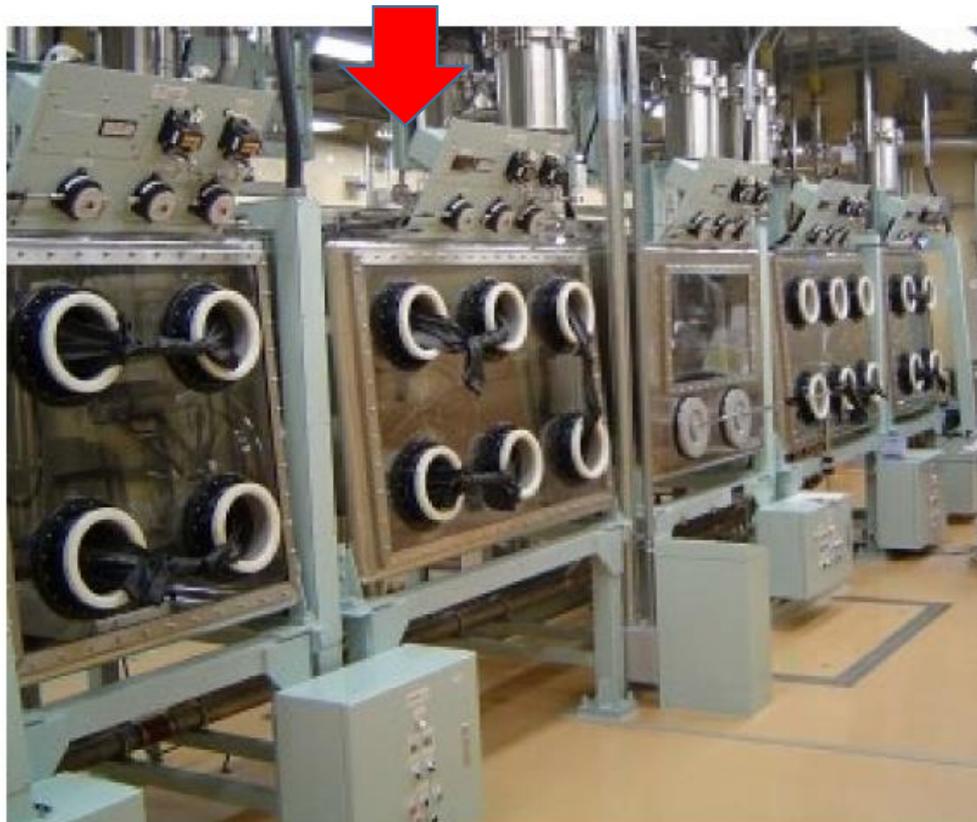
図1 六ヶ所保障措置分析所 保障措置第2 分析室のグローブボックスの外観

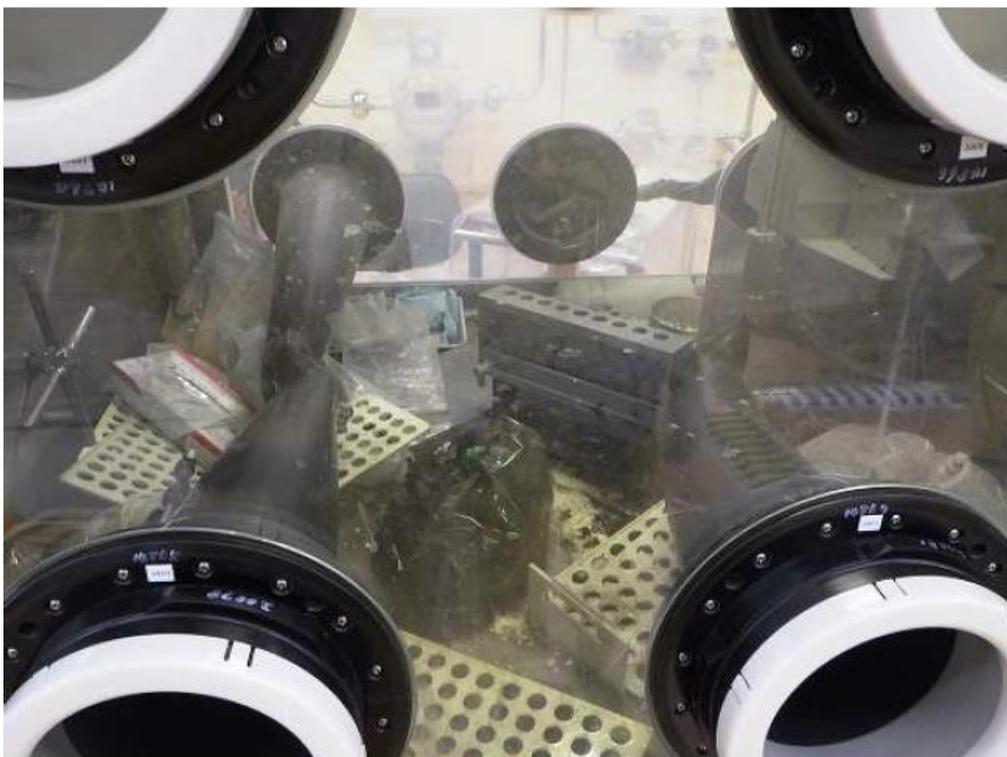
図2 火災があったグローブボックスの内部
