Ts-1～3トレンチ:シームS-10上下盤の風化性状

4.1.2 シームS-10付近の変状の分布・性状(14/22)

### 4.1.3 シームS-10, S-11付近以外の変状の分布・性状(5/7)

## 6. 変位を伴う不連続面の特徴(1/20)

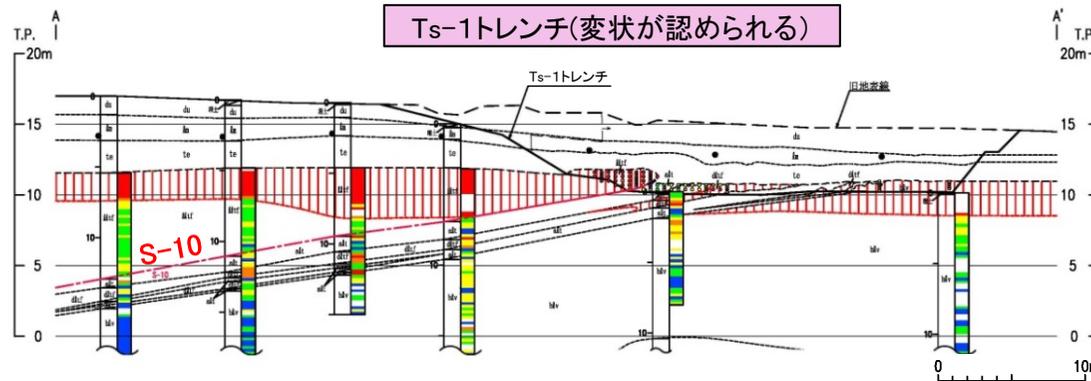
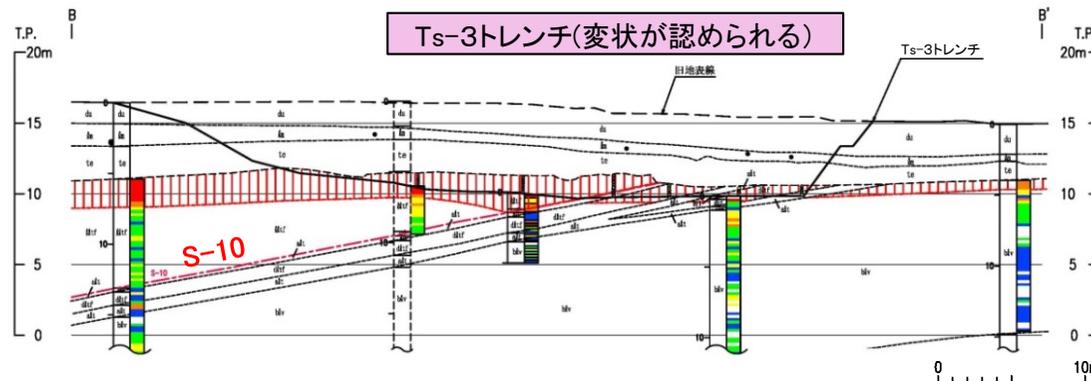
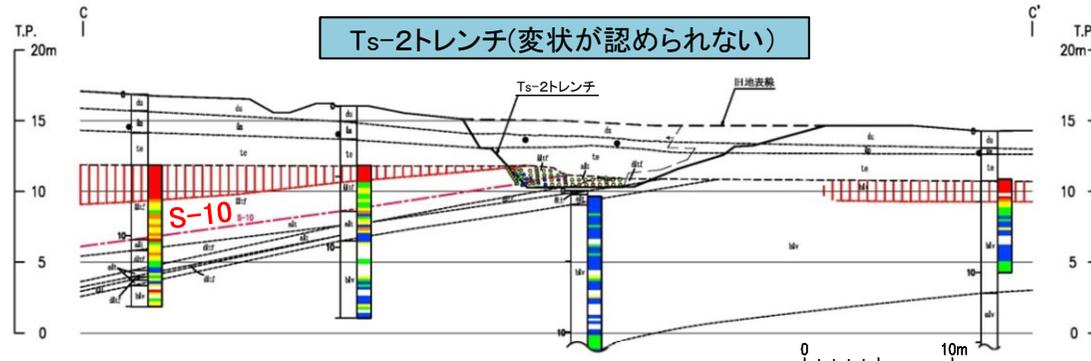
• Ts-1,3トレンチでは, シームS-10上盤の強風化部がシームに接しており, 変状が認められる。
• 隣接するTs-2トレンチでは, シームS-10上盤の強風化部はシームに接しておらず, 変状は認められない。

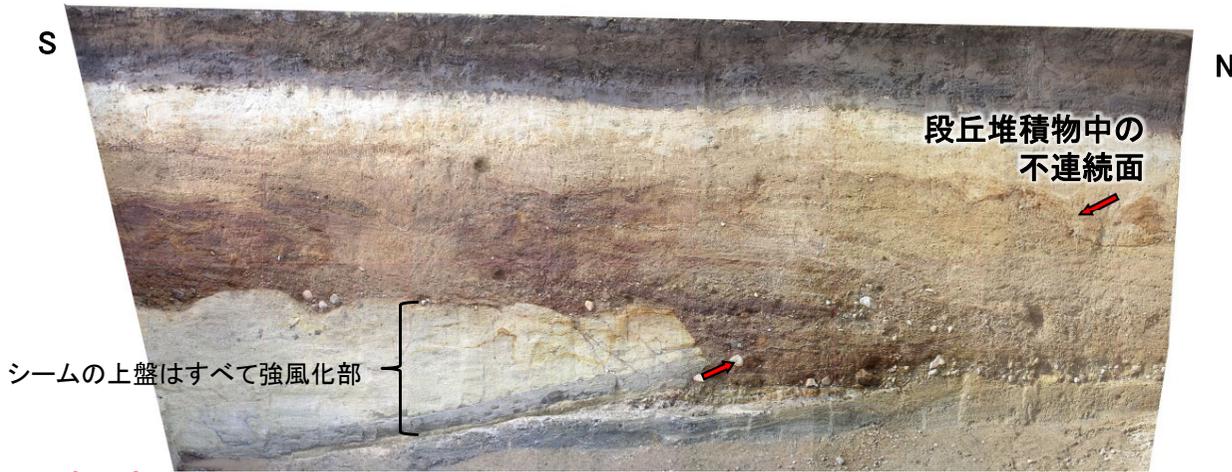
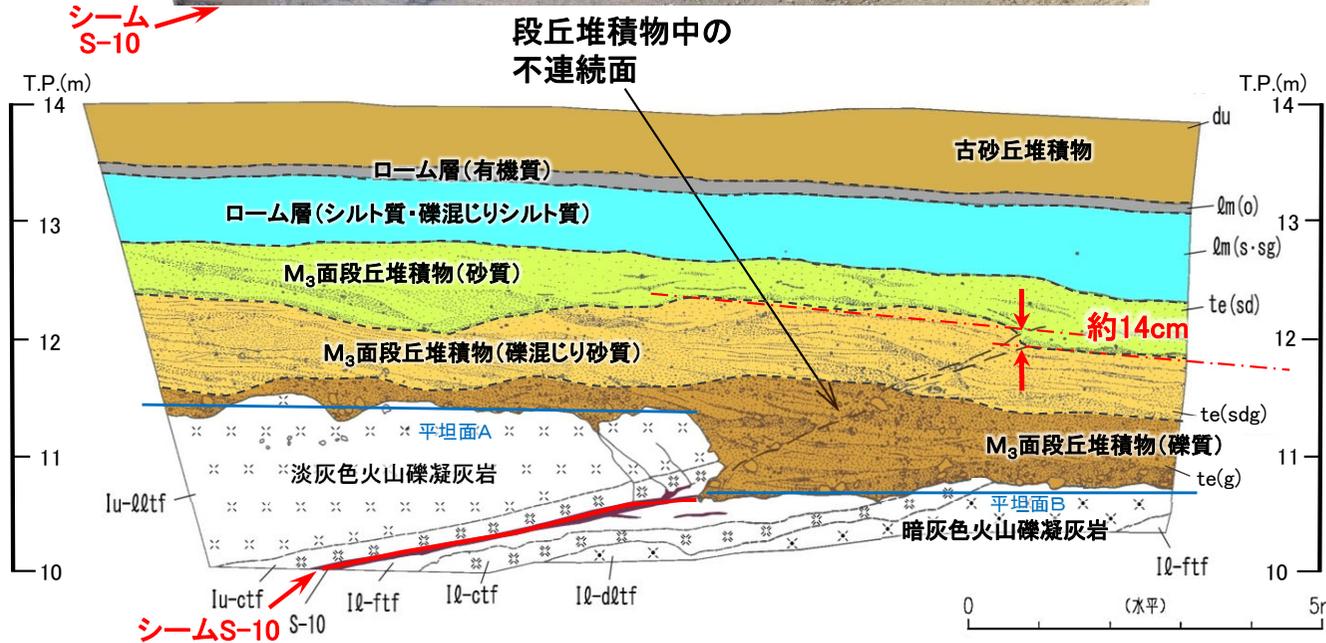
Ts-3トレンチ8m西方法面:地質スケッチ

- Ts-3トレンチ西側法面を西方に8m追掘した。シームS-10の上盤は黄褐色を呈し著しく軟質な強風化部から成り、シームに接している。下盤は風化変色が進んでおらず比較的硬質な新鮮部～弱風化部から成る。
- 変状形成前の岩盤上面には、平坦面Aと平坦面Bから成る高さの異なる2段の平坦な面があったものと考えられる(P.4-58~P.4-67参照)。
- M₃面段丘堆積物の層理面には凹凸があり、見掛けの鉛直変位量は約14cmで、Ts-3トレンチ西側法面での約25cm(P.4-35参照)よりも小さい。この変状はローム層には及んでいない。シームの上盤は上方に変位するセンスを示す。
- 変状付近では、強風化部下面の弱面(シームS-10)が変位することにより、直上の段丘堆積物に変位が生じたものと考えられる。

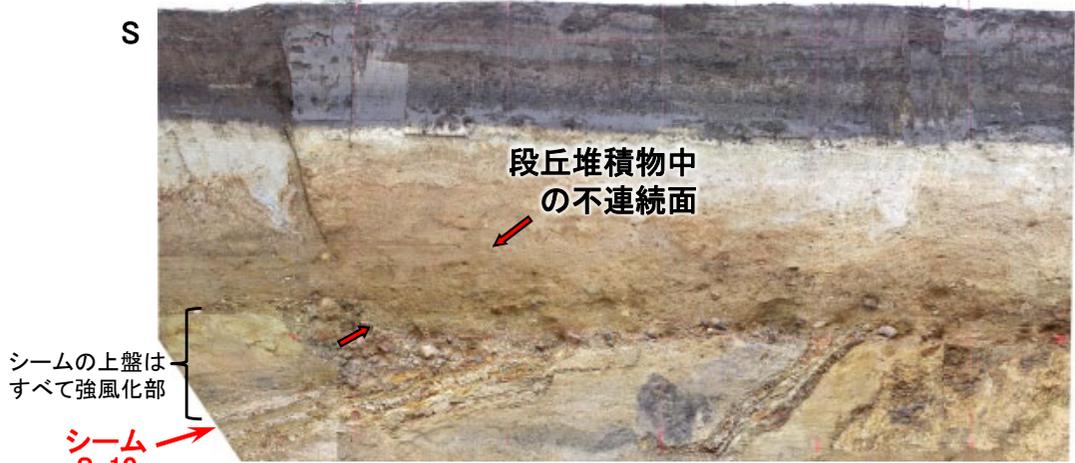
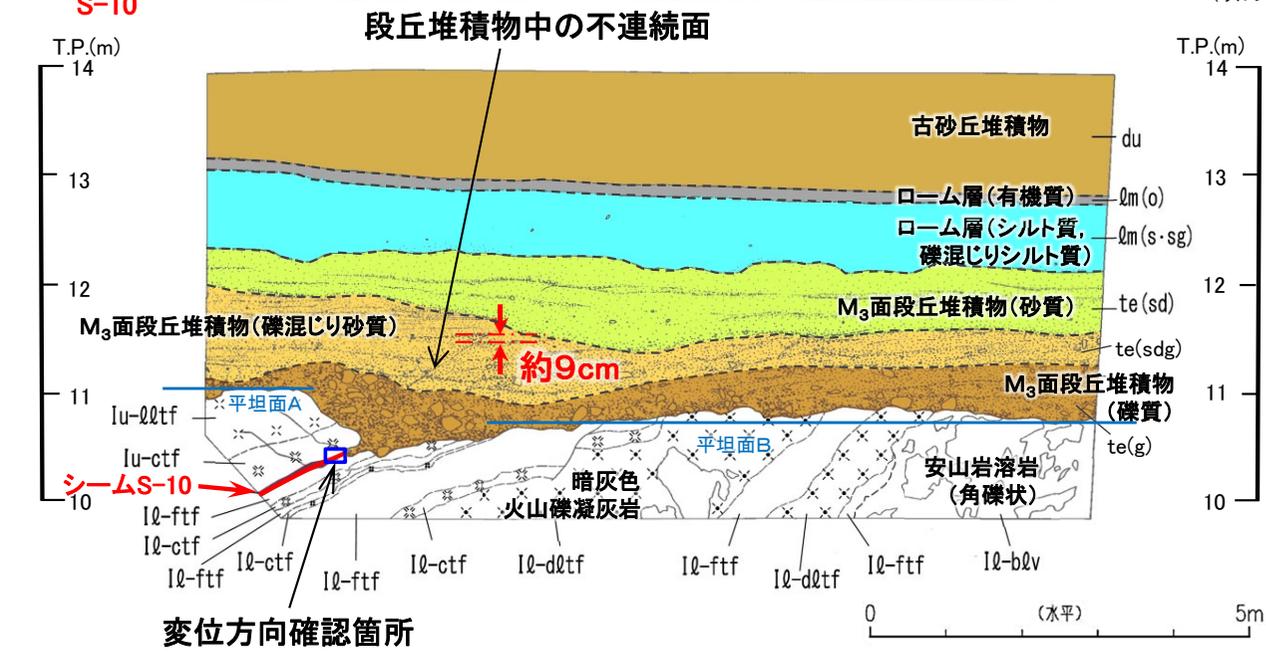
Ts-3トレンチ17m西方法面：地質スケッチ

- Ts-3トレンチ西側法面をさらに西方17mまで追掘した。シームS-10の上盤は黄褐色を呈し著しく軟質な強風化部から成り、シームに接している。下盤は風化変色が進んでおらず比較的硬質な新鮮部～弱風化部から成る。
- 変状形成前の岩盤上面には、平坦面Aと平坦面Bから成る高さの異なる2段の平坦な面があったものと考えられる(P.4-58~P.4-67参照)。
- M₃面段丘堆積物の葉理面の見掛けの鉛直変位量は約9cmで、Ts-3トレンチ8m西方法面での約14cm(P.4-40参照)よりさらに小さい(Ts-3トレンチの追掘に伴って観察された段丘堆積物の見掛けの鉛直変位量についてはP.9-26, 9-27参照)。この変状はローム層には及んでいない。また、シーム上面に条線が認められ、シームの上盤は上方に変位するセンスを示す。
- 変状付近では、強風化部下面の弱面(シームS-10)が変位することにより、直上の段丘堆積物に変位が生じたものと考えられる。

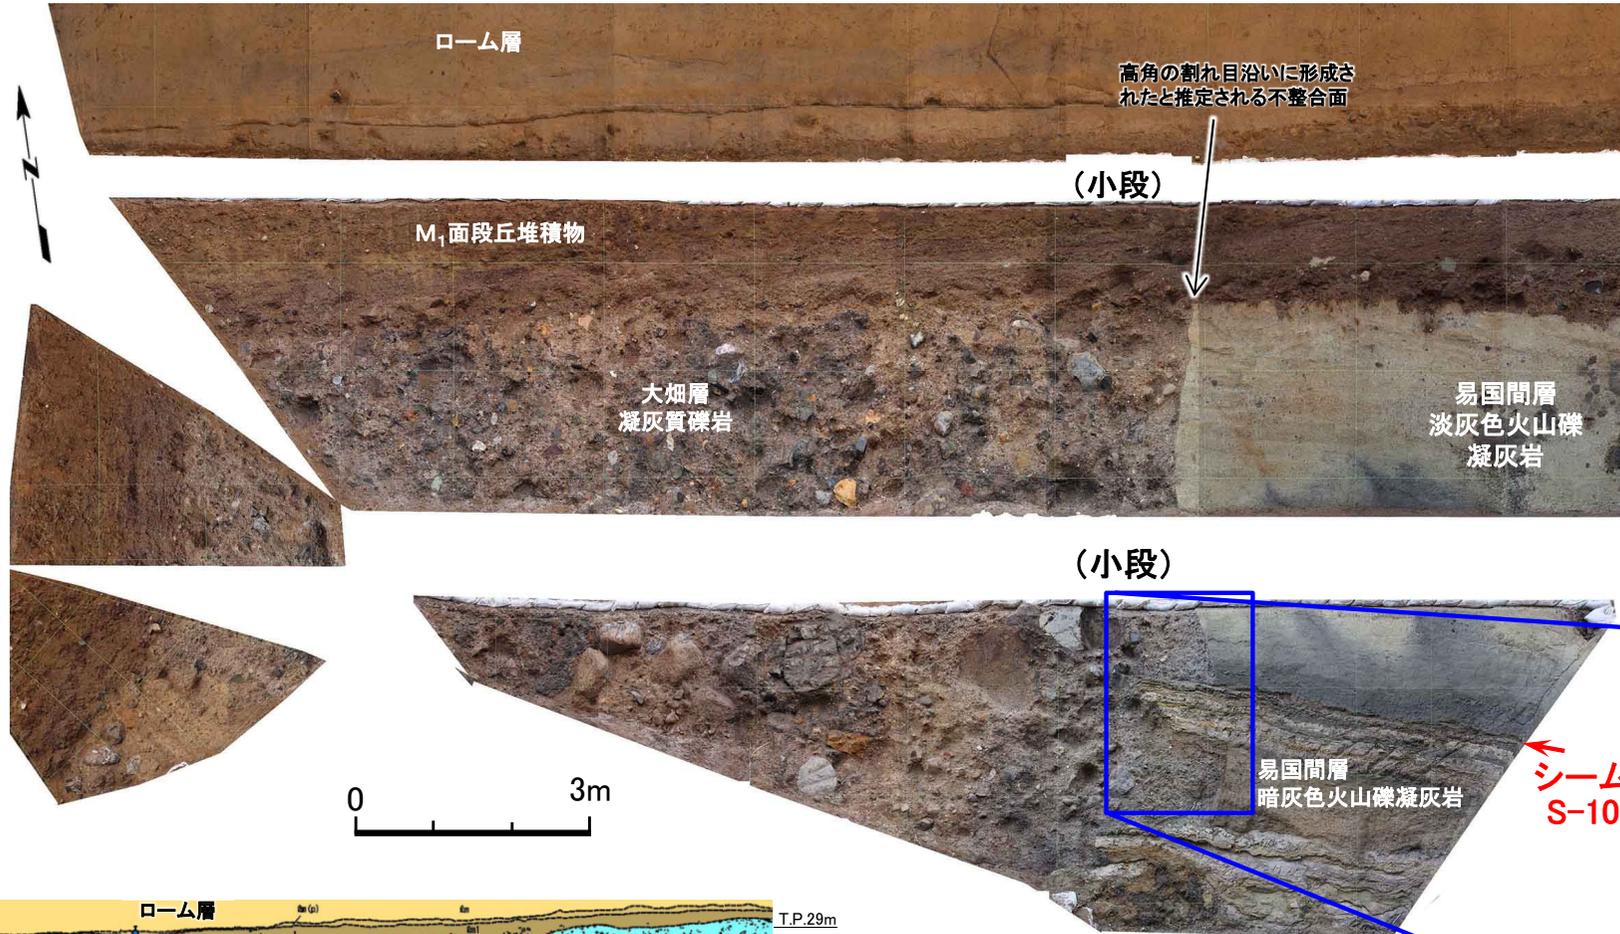
Ts-11トレンチ(2/2):北側法面詳細図

- Ts-11トレンチではシームS-10の延長上に大畑層が分布し、変位・変形は生じておらず、変状は認められない*。
- シームS-10の上下盤共に風化変色が進んでおらず比較的硬質な新鮮部～弱風化部から成る。上盤のシームに接する箇所に強風化部は分布しない。

*:シームS-10は大畑層堆積後に変位を生じておらず、後期更新世以降の活動はないと判断される。

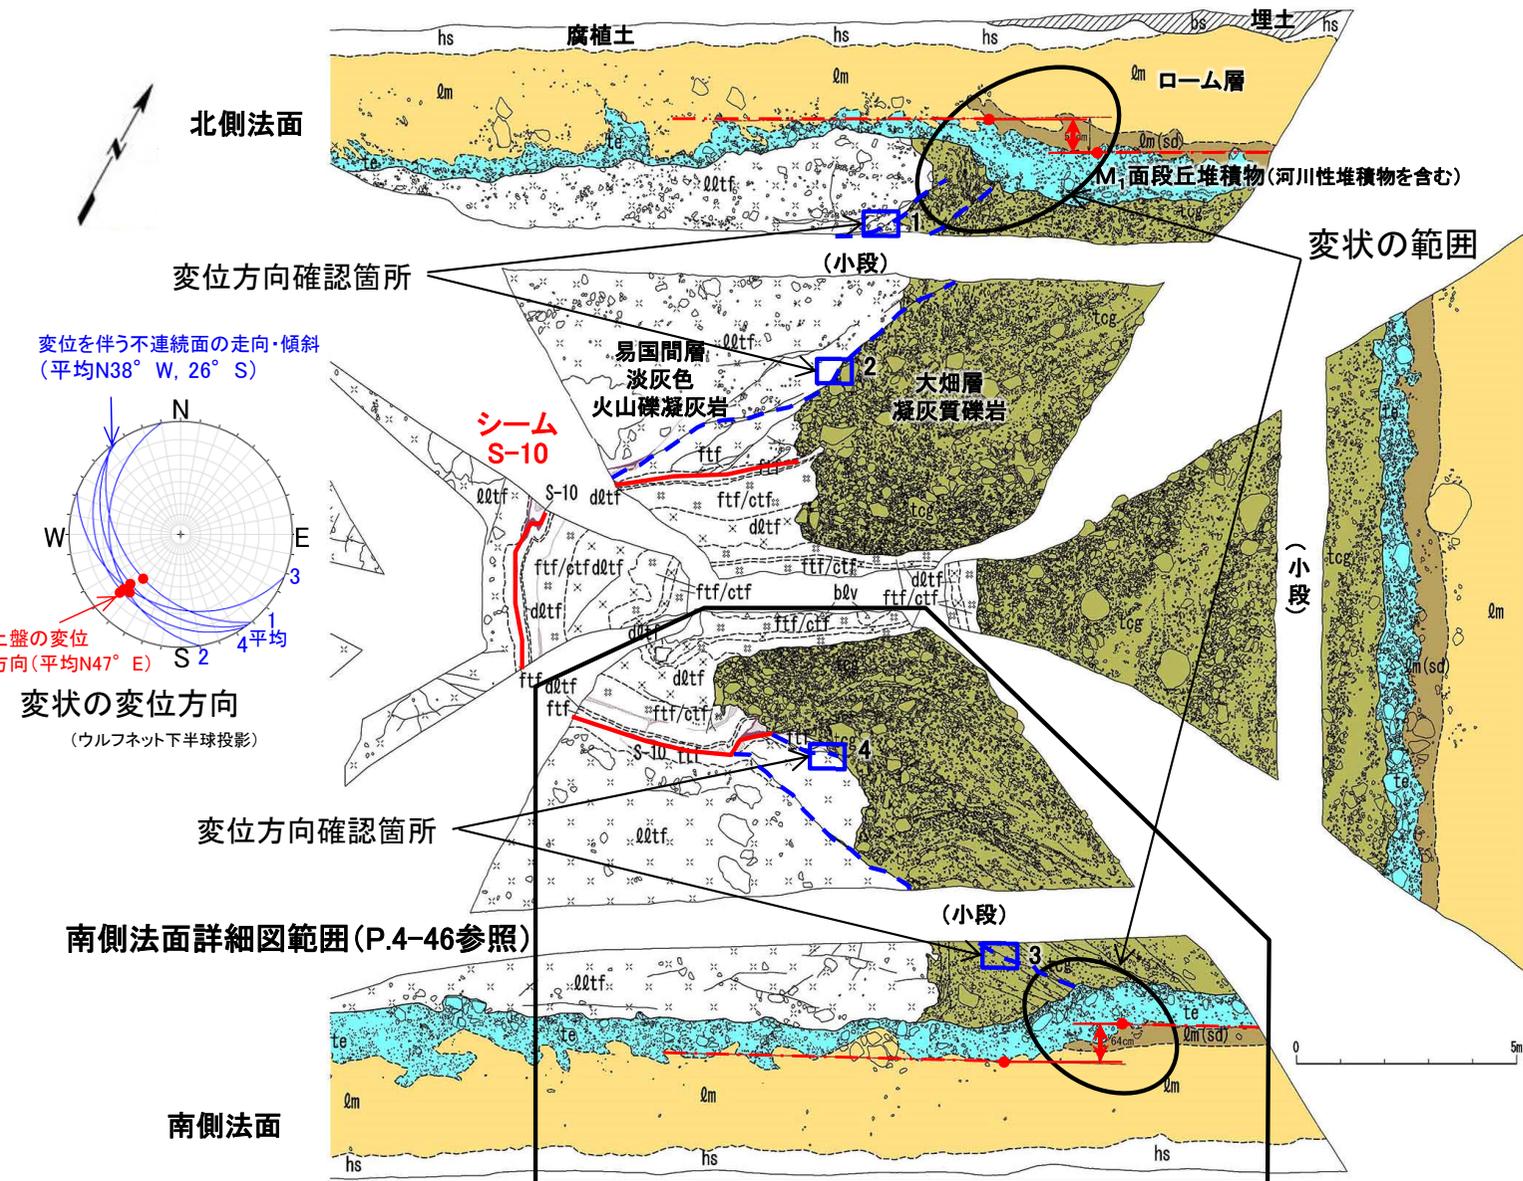
Ts-10トレンチ(1/3):地質展開図

- Ts-10トレンチにおいて、シームS-10から斜め上方に、変位を伴う不連続面が伸びており、その延長上のM₁面段丘堆積物及び直下にある岩盤に変状が認められる。
- 変位を伴う不連続面には条線が認められ、上盤が上方に変位するセンスを示す。

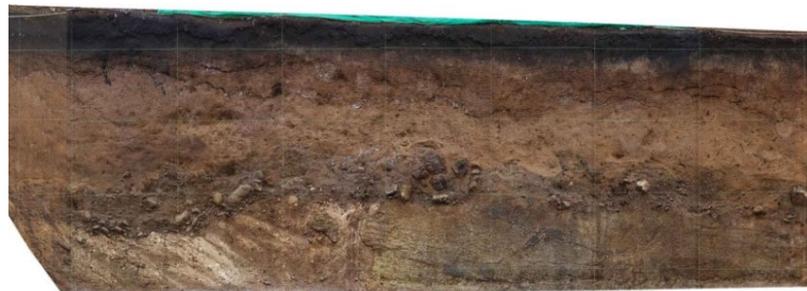
南側法面写真
(解釈線なし)

- ・シームS-10を含む易国間層は大焔層に不整合で覆われる。
- ・シームS-10の上下盤共に褐色を呈し著しく軟質な強風化部から成る(P.4-47参照)。上盤の強風化部はシームに接している。
- ・シームS-10から斜め上方に、変位を伴う不連続面が伸びており、その延長上の大焔層にも変位を伴う不連続面が伸びている。その延長上のM₁面段丘堆積物中及びその直下の岩盤に変状が認められる。
- ・地質境界は凹凸が顕著で見掛けの鉛直変位量の測定は困難であるが、①で約65cmとなっている。M₁面段丘堆積物は河川性堆積物が含まれること、同じM₁面段丘堆積物のTs-11トレンチでの厚さ約1.5m(P.4-43参照)に比べて0.5m~1mと薄いことから、M₁面段丘堆積物上面は削剥され、鉛直変位量は①より大きい可能性がある。
- ・変状付近では、強風化部中の弱面(シームS-10及びその延長上の変位を伴う不連続面)が変位することにより、直上の段丘堆積物に変位が生じたものと考えられる。

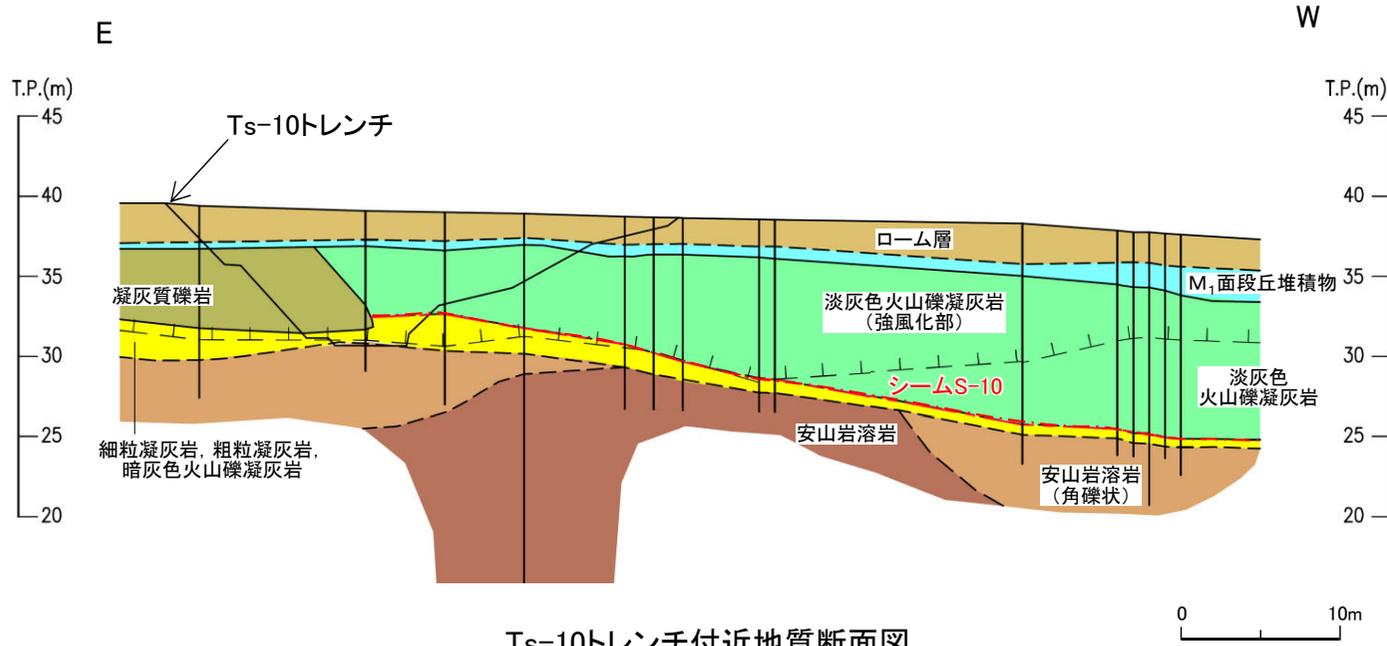
Ts-10トレンチ付近地質断面図

Ts-10トレンチ付近では主にシームS-10上盤にシームに接して強風化部が分布する。

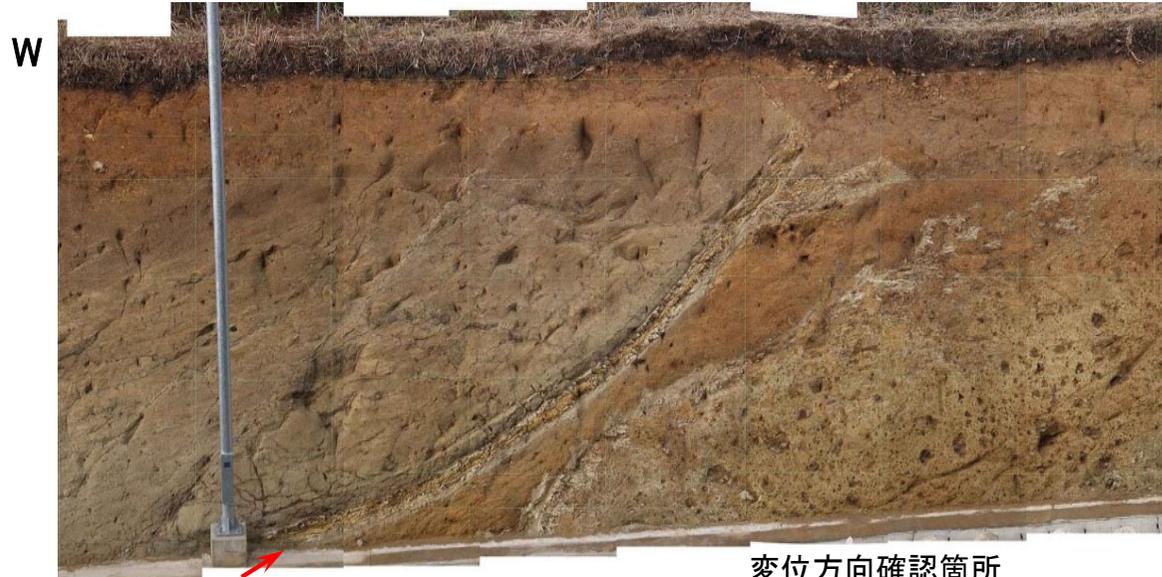
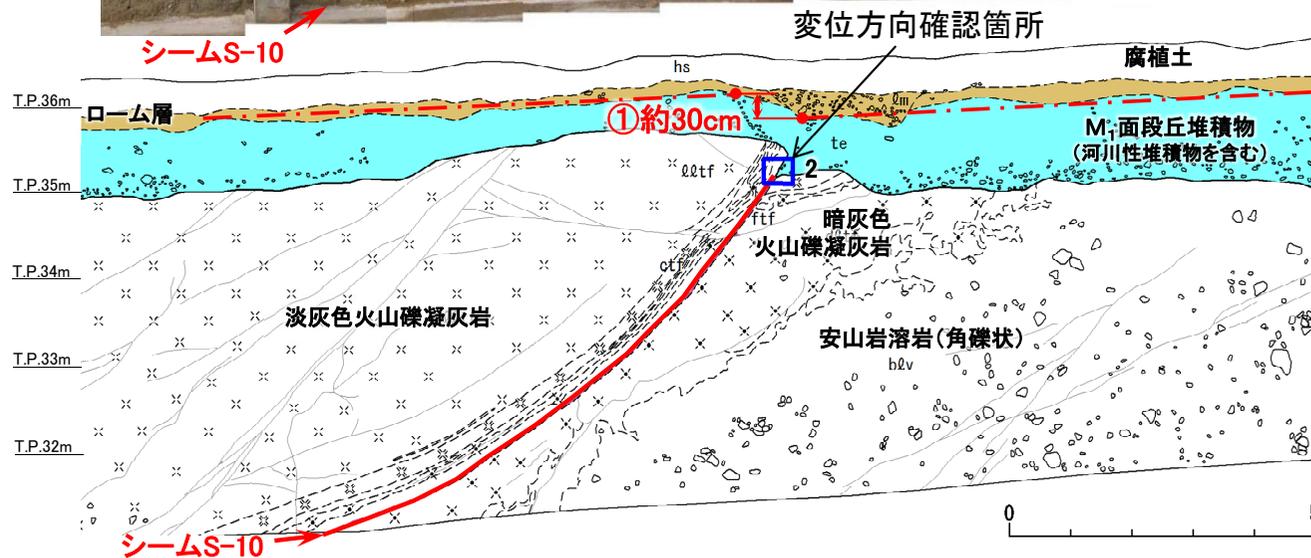
Ts-13法面(1/2): 北側法面地質スケッチ

- Ts-13北側法面においてシームS-10とM₁面段丘堆積物との関係を調査し、シームS-10の延長上の段丘堆積物及びその直下の岩盤に変状が認められる。
- シームS-10の上下盤共に褐色を呈し著しく軟質な強風化部から成る(P.4-49参照)。上盤の強風化部はシームに接している。
- シームS-10延長部の岩盤と段丘堆積物の境界面に条線が認められ、上盤はシーム沿いに上方に変位するセンスを示す。
- 地層境界は凹凸が顕著で見掛けの鉛直変位量の測定は困難であるが、①で約30cm*2となっている。M₁面段丘堆積物は河川性堆積物が含まれること、同じM₁面段丘堆積物のTs-11トレンチでの厚さ約1.5m(P.4-43参照)に比べて0.5m~1.0mと薄いことから、M₁面段丘堆積物上面は削剥され、鉛直変位量はより大きい可能性がある。
- 変状付近では、強風化部中の弱面(シームS-10)が変位することにより、直上の段丘堆積物に変位が生じたものと考えられる。

*2: 南側法面では見掛けの鉛直変位量は約40cmである(第373回審査会合資料1-2, P.60参照)。

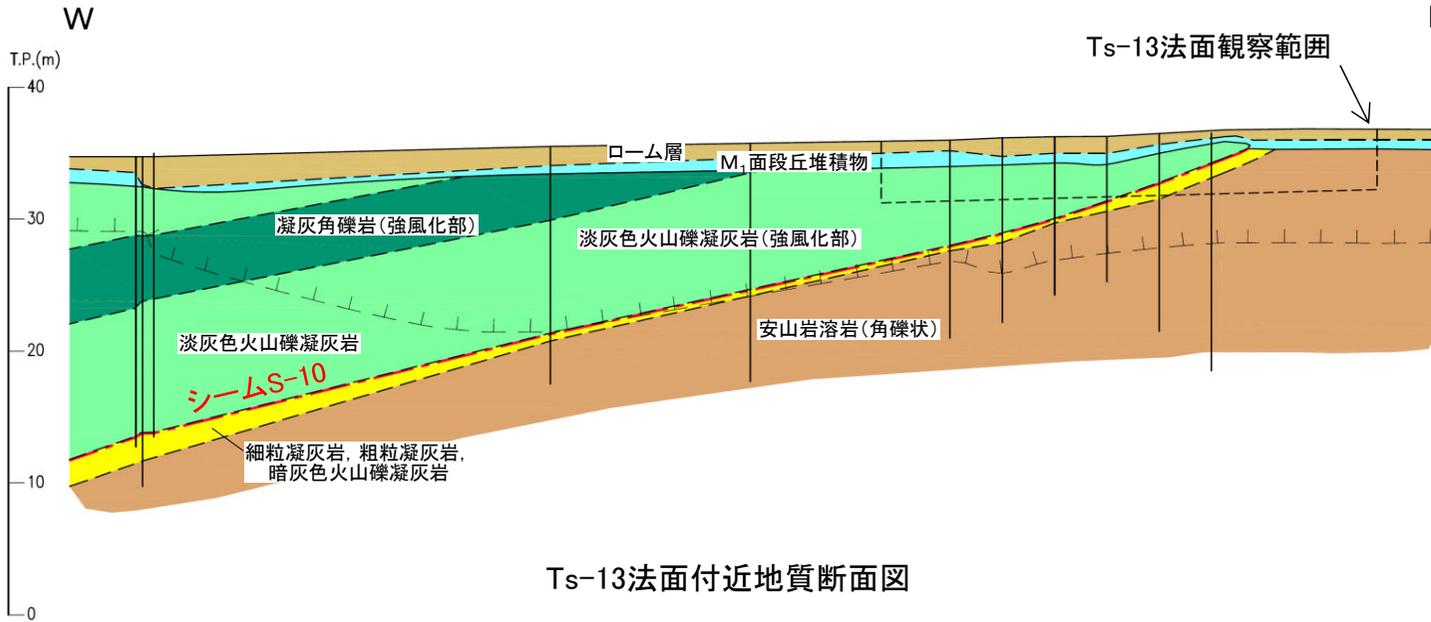
Ts-13法面付近地質断面図

Ts-13法面付近ではシームS-10の上下盤共に強風化しており、上盤側の方が強風化部が厚い。

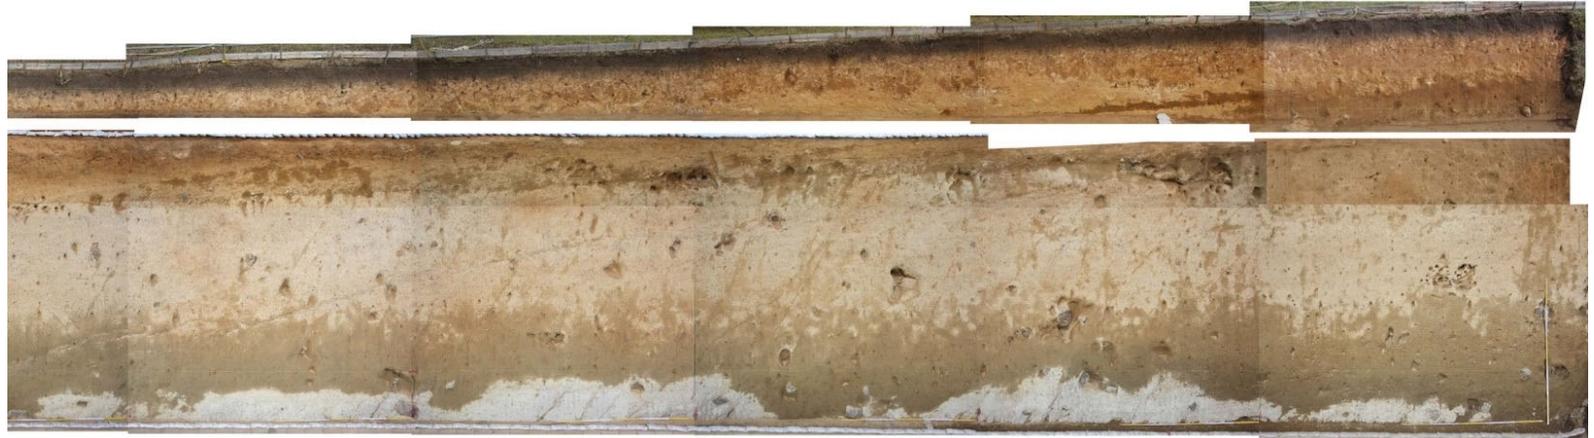
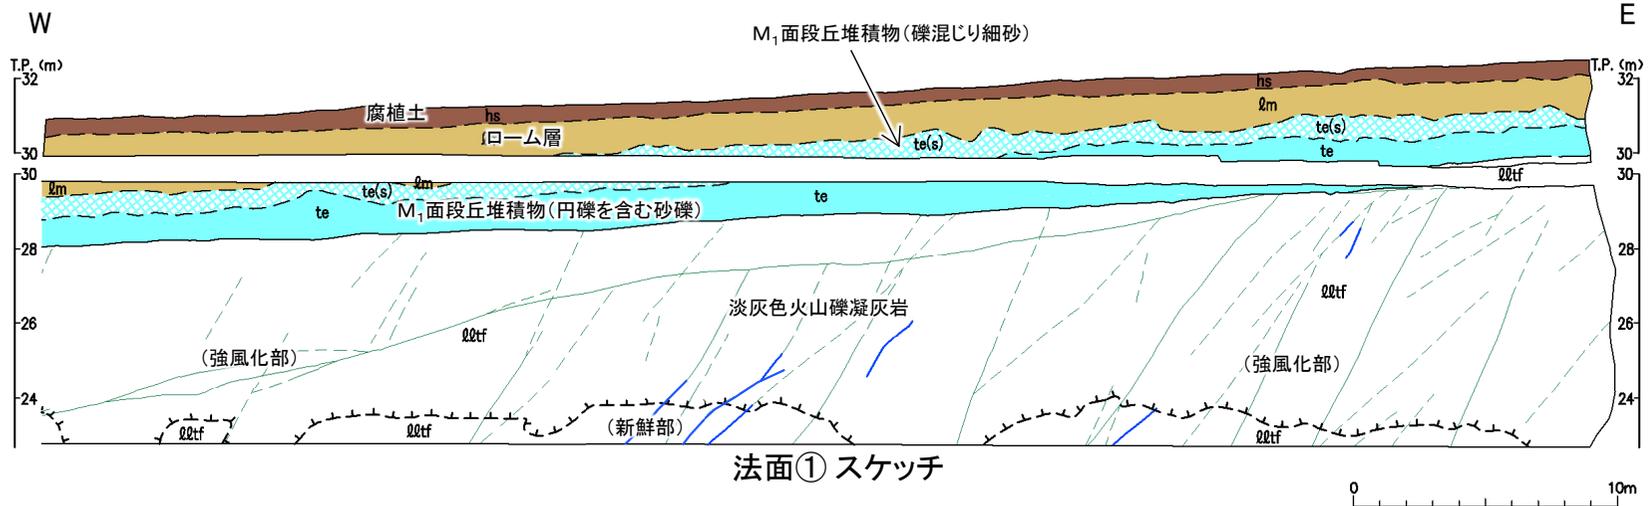
法面① スケッチ

- 法面①では変状は認められない。
- 地質観察の結果、岩盤は主に褐色を呈し著しく軟質な強風化部から成る。

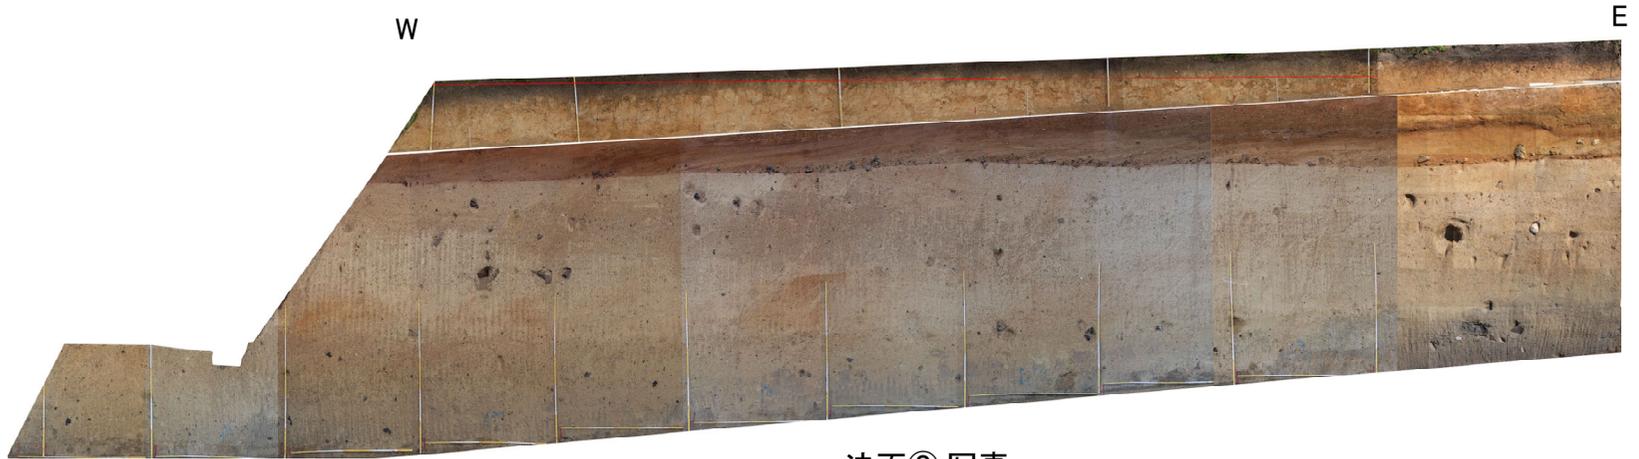
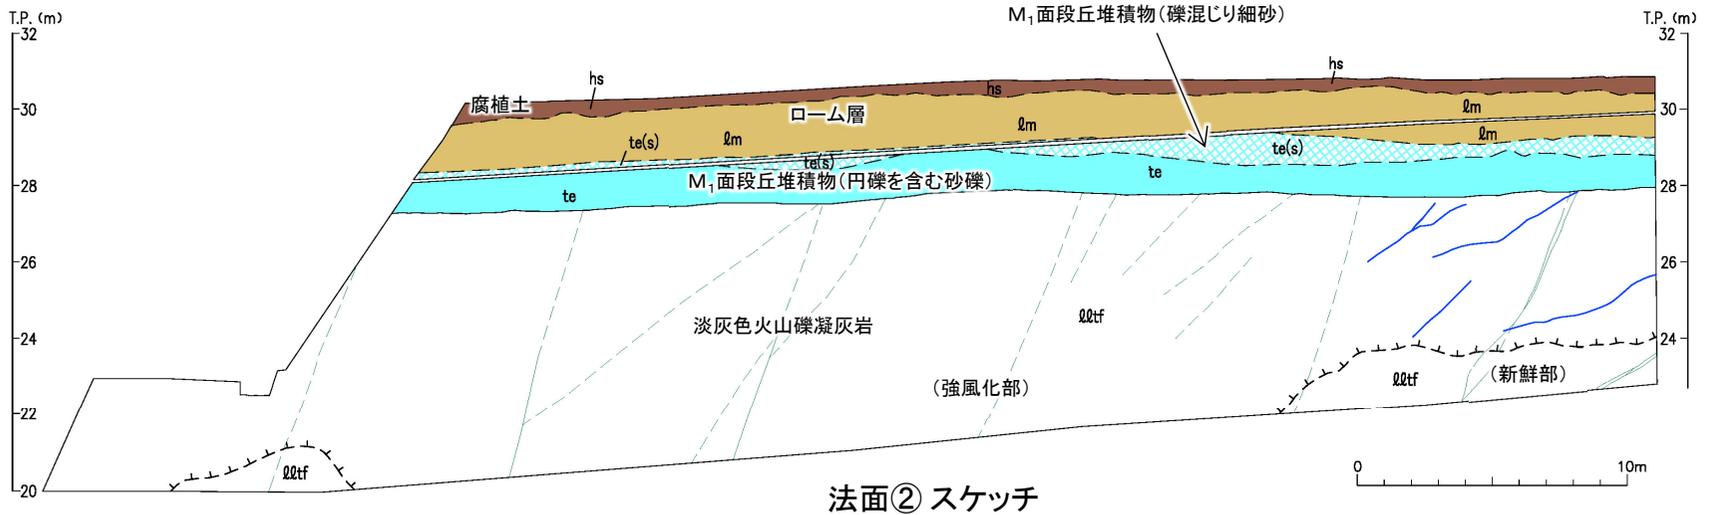
法面② スケッチ

- 法面②では変状は認められない。
- 地質観察の結果, 岩盤は主に褐色を呈し著しく軟質な強風化部から成る。

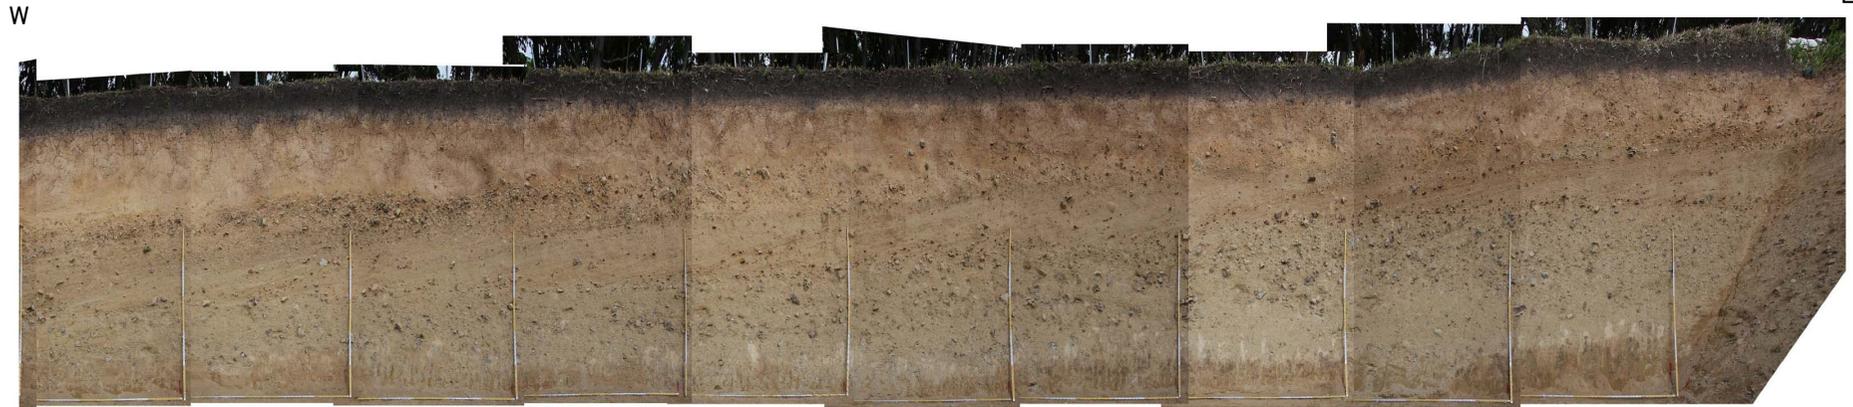
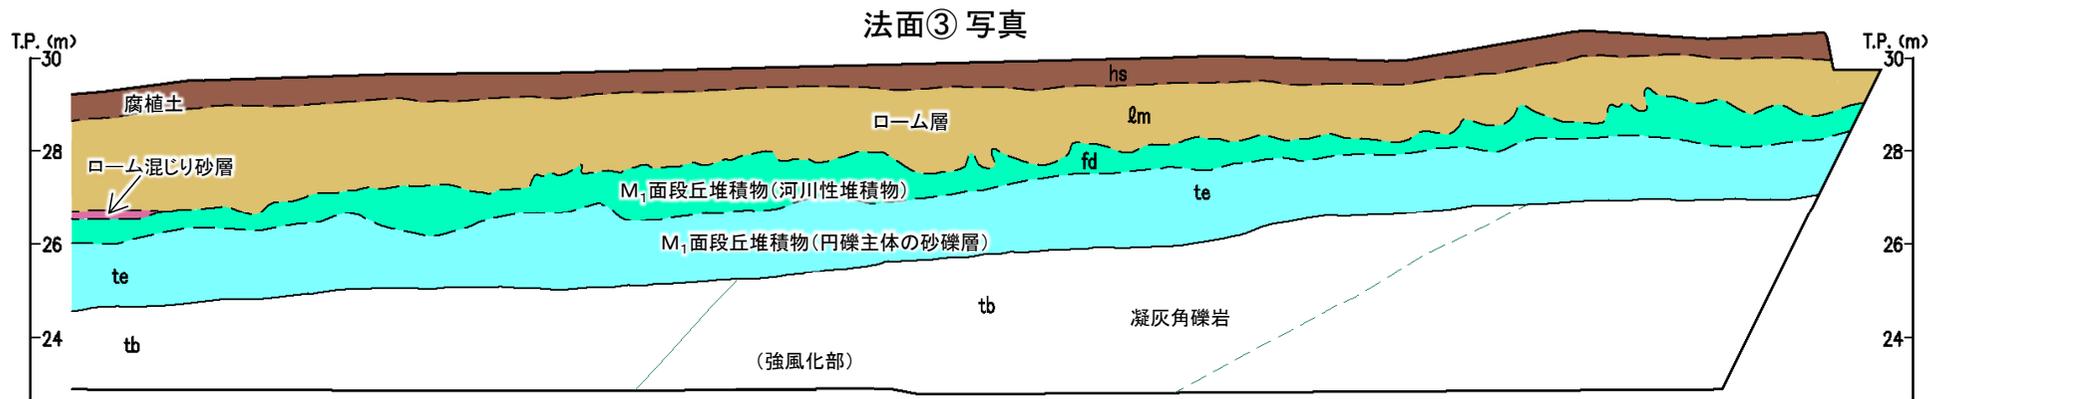
法面③ スケッチ

• 法面③では変状は認められない。  
• 地質観察の結果、岩盤は全体に褐色を呈し著しく軟質な強風化部から成る。

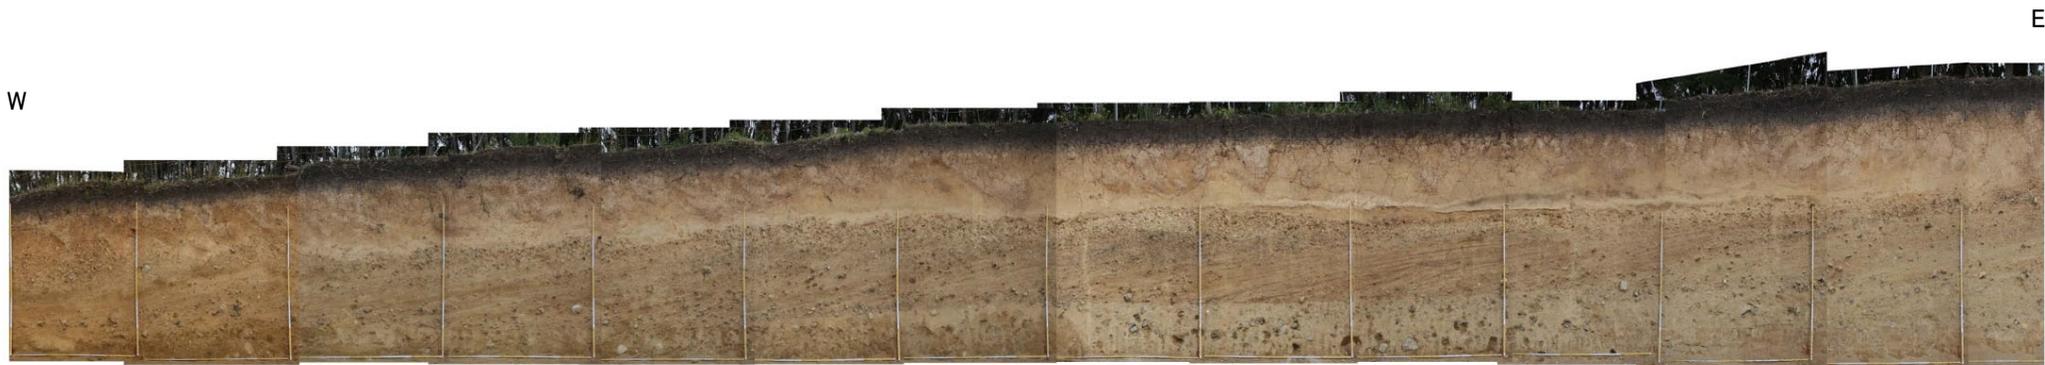
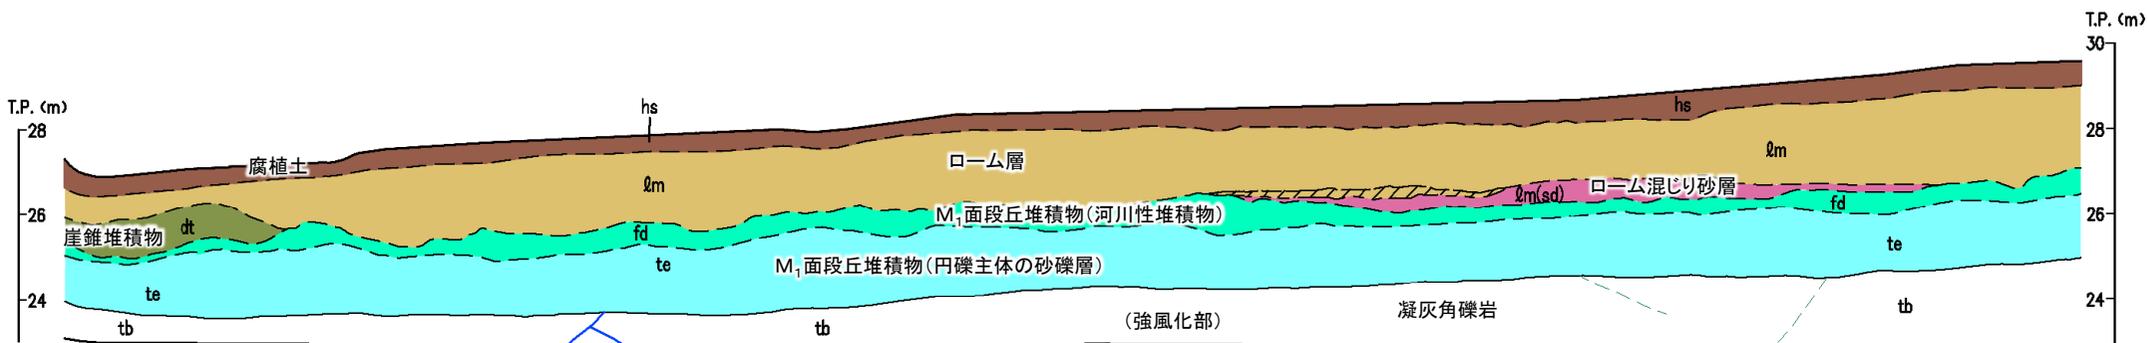
法面④ スケッチ

・法面④では変状は認められない。  
・地質観察の結果、岩盤は全体に褐色を呈し著しく軟質な強風化部から成る。

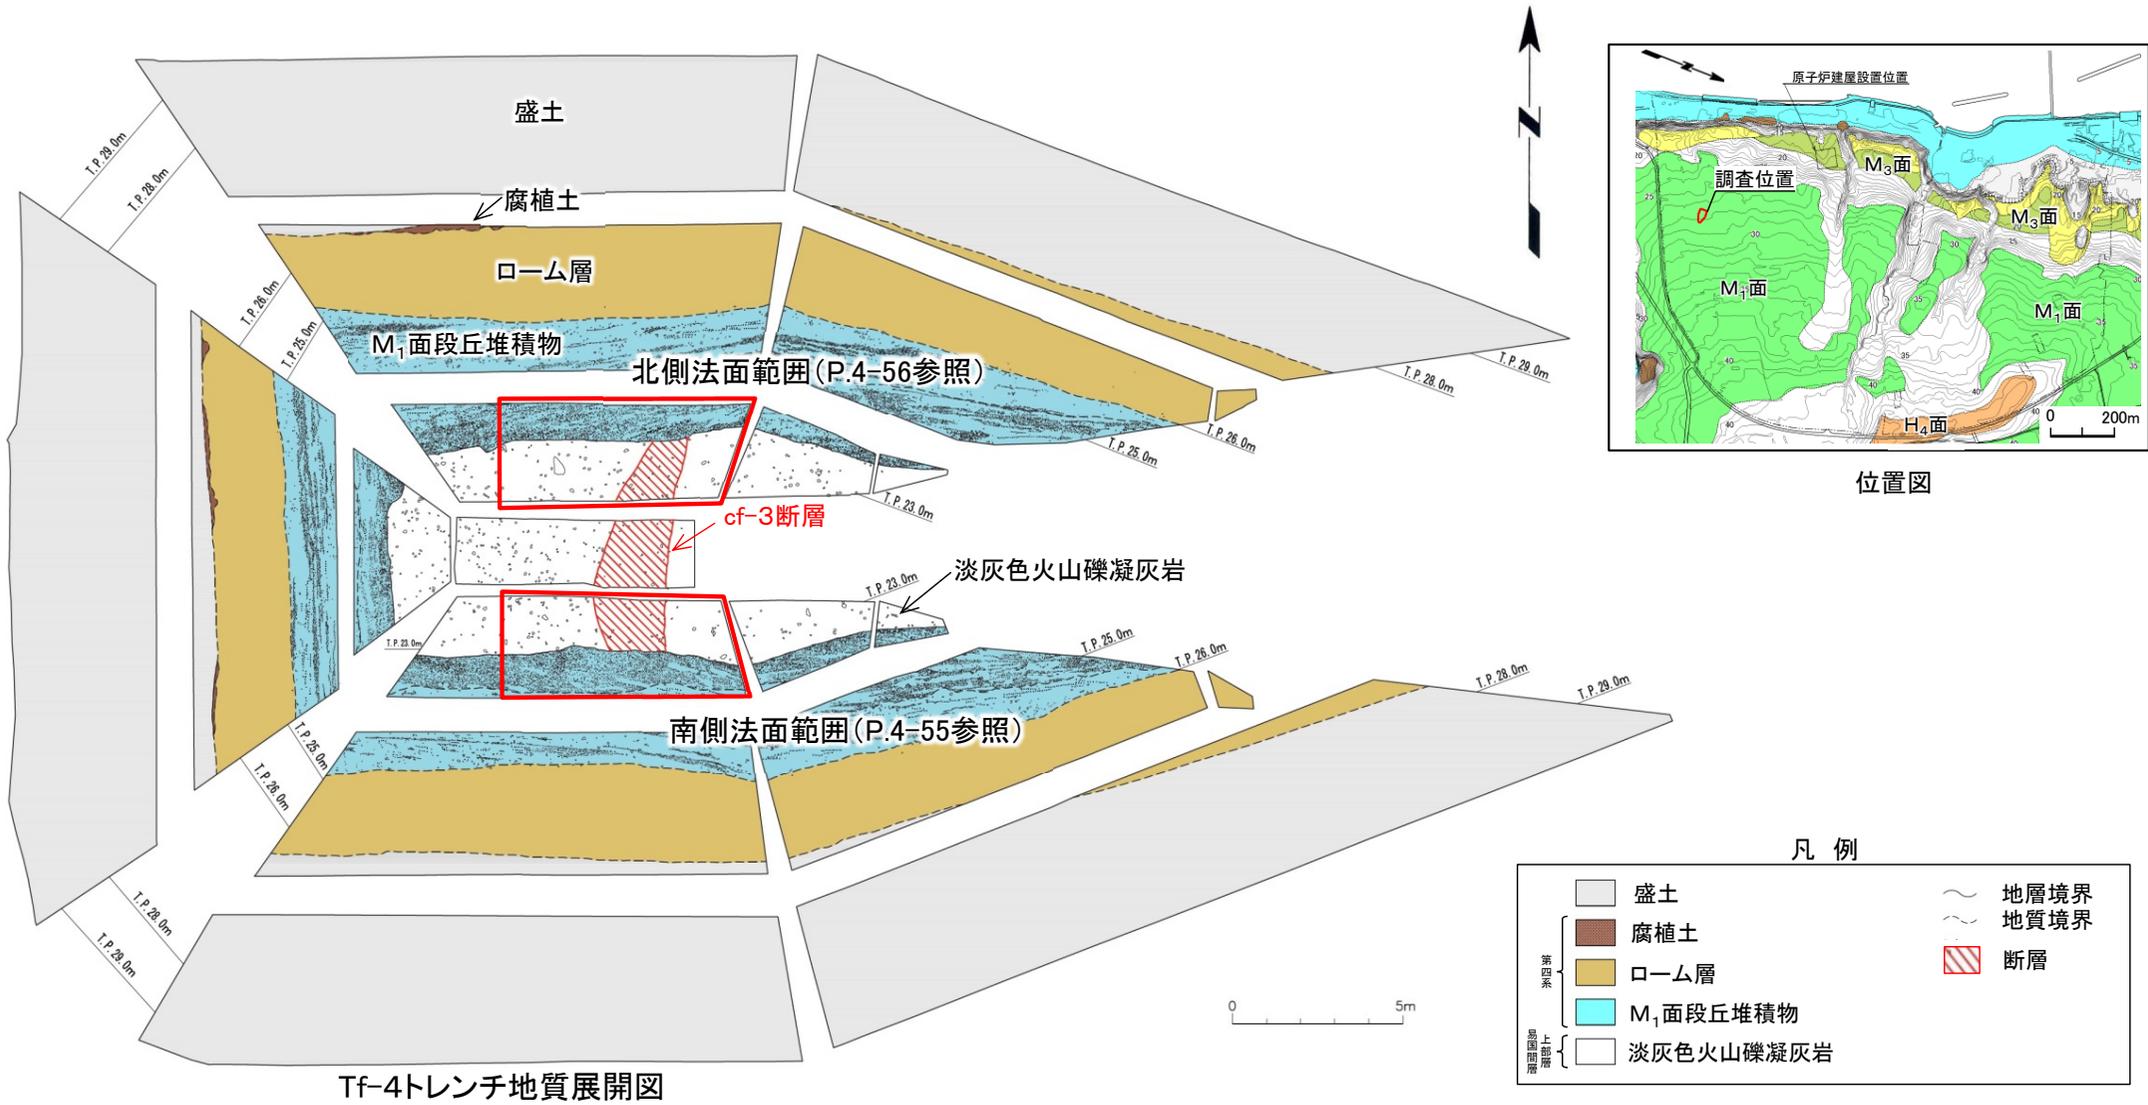
Tf-4トレンチ地質展開図

Tf-4トレンチにおいて、岩盤とそれを覆うM₁面段丘堆積物との関係を観察した。

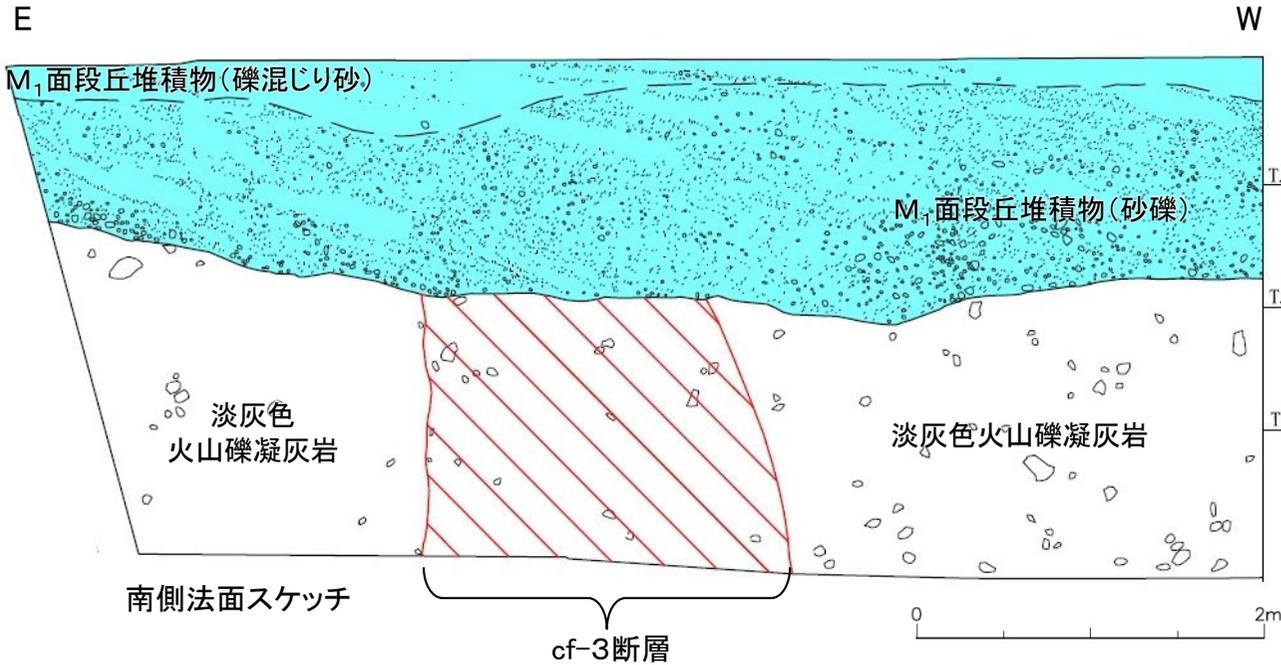
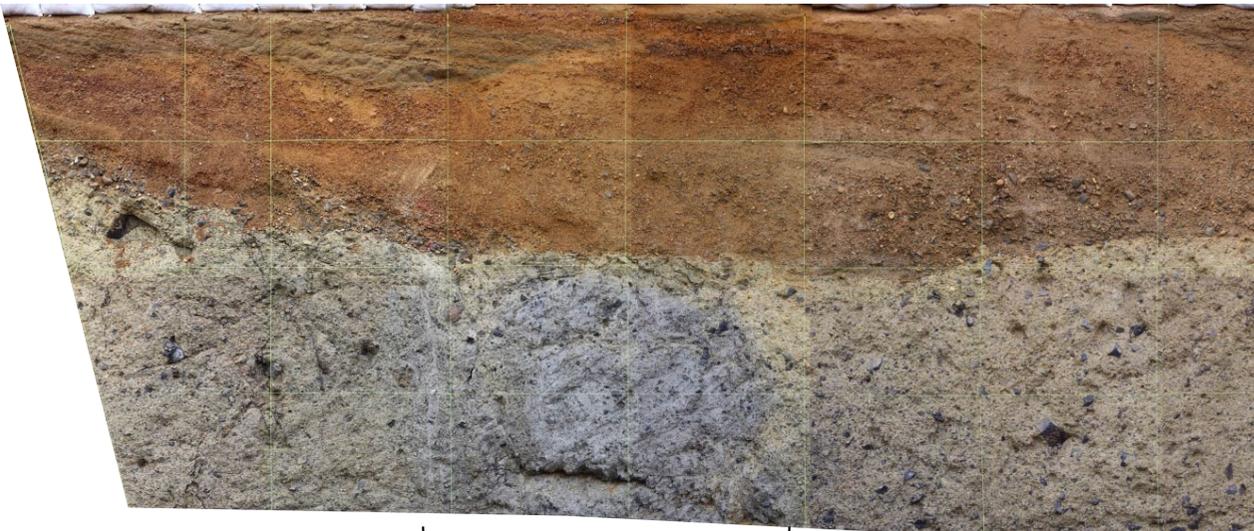
#### Tf-4トレンチ(2/3):南側法面

- Tf-4トレンチ南側法面では変状は認められない。
- 地質観察の結果、岩盤は全体に褐色を呈し著しく軟質な強風化部から成る。

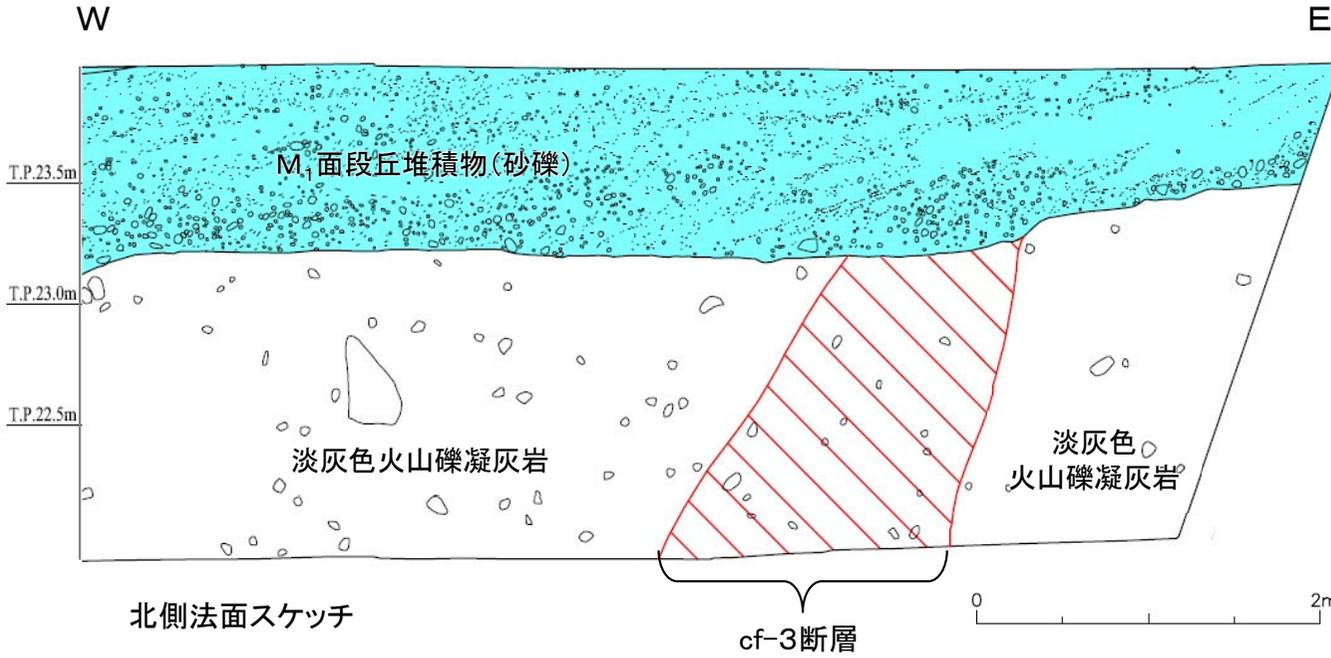
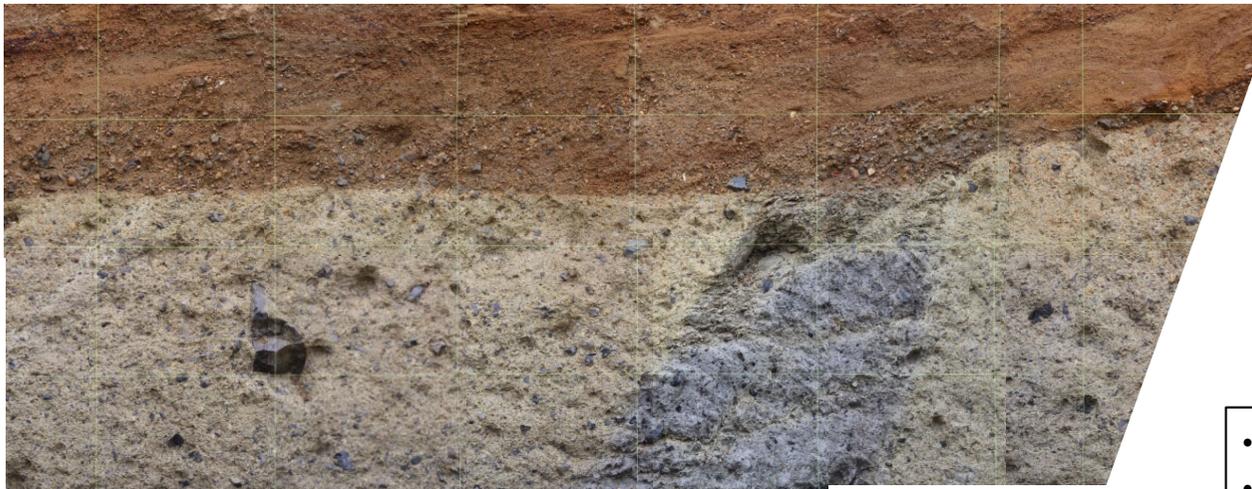
北側法面スケッチ

- Tf-4トレンチ北側法面では変状は認められない。
- 地質観察の結果、岩盤は全体に褐色を呈し著しく軟質な強風化部から成る。
