Ts-1～3トレンチ:シームS-10上下盤の風化性状

4.1.2 シームS-10付近の変状の分布・性状(14/22)

### 4.1.3 シームS-10, S-11付近以外の変状の分布・性状(5/7)

## 6. 変位を伴う不連続面の特徴(1/20)

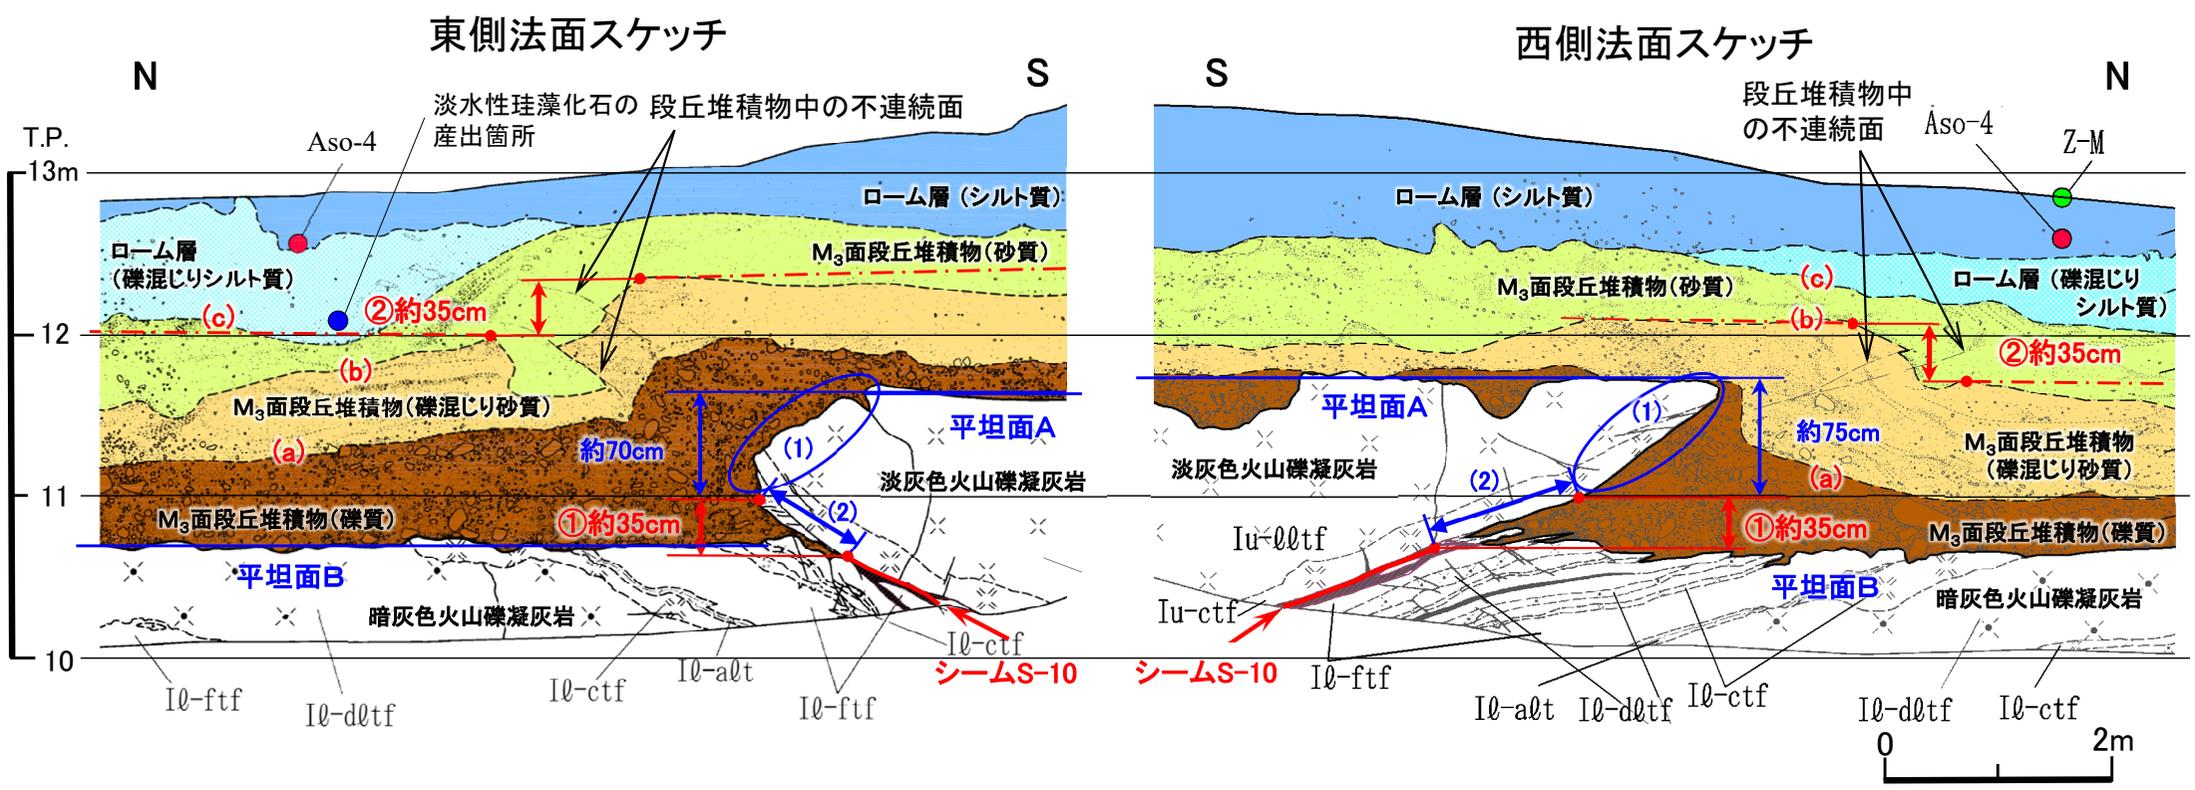
### Ts-1トレンチ観察結果

基準面	変位量測定箇所付近の性状	見掛けの鉛直変位量
岩盤上面	<ul style="list-style-type: none"> <li>岩盤上面にはシームS-10付近を境に、平坦面Aと平坦面Bから成る高さの異なる2段の平坦な面が認められる。平坦面Aは標高約11.7m、平坦面Bは標高約10.7mで、ほぼ水平な面となっている(P.4-61, 4-62参照)。</li> <li>2段の面の境を成す小崖の上部(1)、高度差約70cm～約75cmには岩盤中の層理面を切断する明瞭な侵食面が認められる。</li> <li>小崖の下部はシームS-10の延長上の平滑な面(2)となっている。この面の下端部付近は、細粒凝灰岩及びシームに沿って周囲の岩盤より下方に侵食が進んでいる。この面上端と下端(シーム上端)の高度差は①の約35cmである。</li> </ul>	変状を形成した岩盤の変位は(2)に相当し、変位量は東側・西側法面共に①の約35cmと判断される。
段丘堆積物の地質境界	(a)礫質堆積物上面：礫層は平坦面B上で厚く、平坦面A上で薄く、変状付近で層厚が大きく変化する。	— (基準面として不適)
	(b)礫混じり砂質堆積物上面：掘り込みを伴う上位層の堆積などの局所的凹凸はあるが、層理面の全体的構造の把握は可能。	東側・西側法面共に②約35cm
	(c)砂質堆積物上面：変状の延長上で淡水性珪藻化石を含む(●)礫混じりシルト質ローム層に葉理が切られ不整合で被われる。	— (基準面として不適)

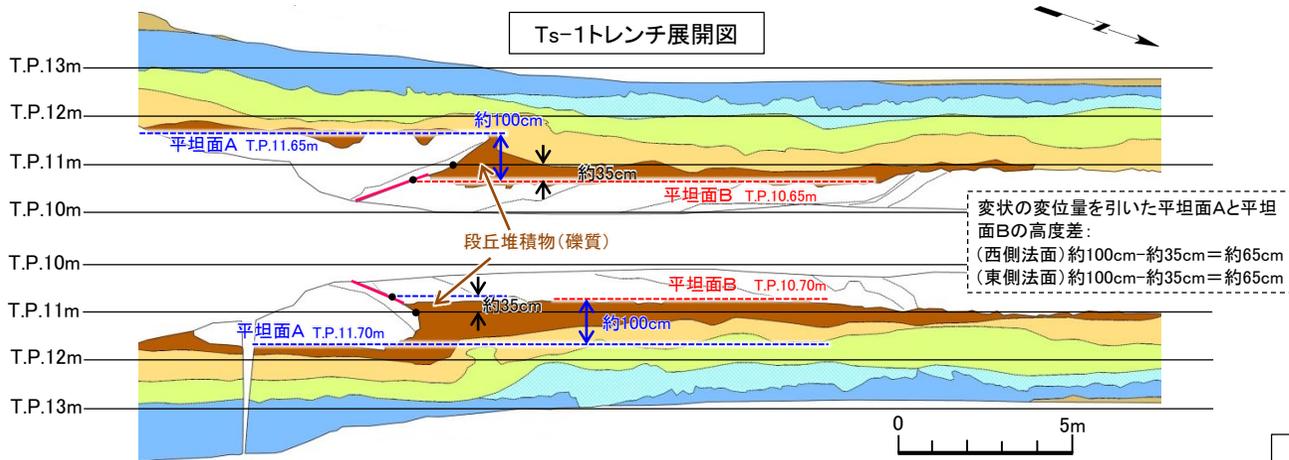
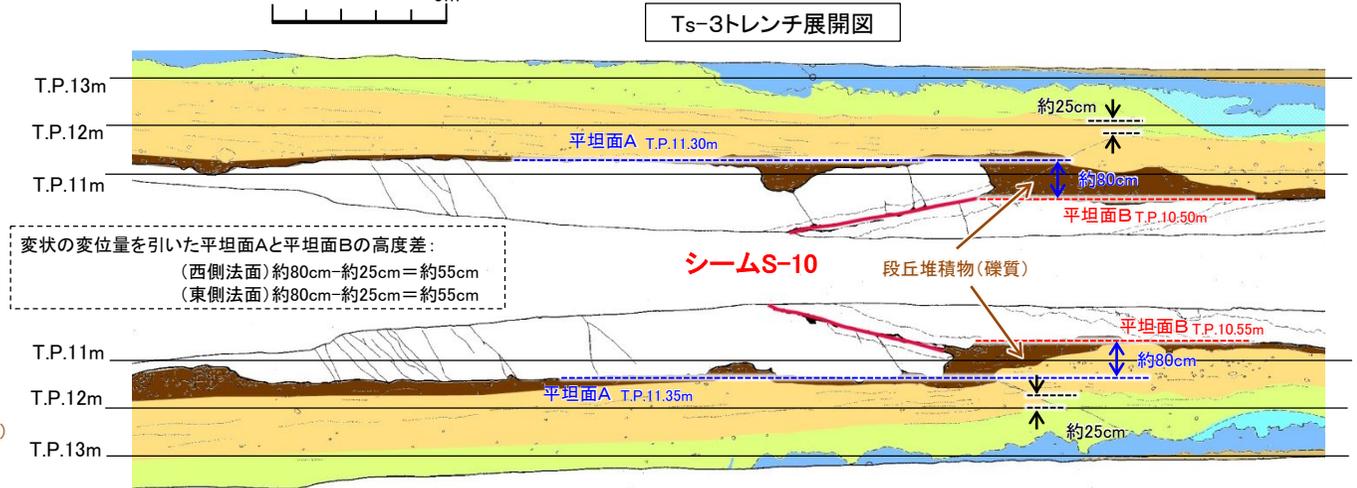
### Ts-1～3トレンチにおける2段の平坦面の分布

- Ts-1～3トレンチの岩盤上面には、沖(西側)に向かって緩やかに傾斜する2段の平坦面が認められ、平坦面AはシームS-10の上盤側、平坦面Bは下盤側に分布する。直上の礫質の段丘堆積物は平坦面AとBで厚さが異なり、小崖を埋めるように平坦面B上で厚く分布する。
- 平坦面AとBの高度差は、変状が認められるTs-1及びTs-3トレンチでそれぞれ約100cm及び約80cm、変状が認められないTs-2トレンチで約70cmである。
- Ts-1及びTs-3トレンチにおける変状の変位量(約35cm, 約25cm)を差し引いた平坦面AとBの高度差はそれぞれ約65cm及び約55cmであり、Ts-2トレンチの約70cmと同程度であることから、平坦面AとBは変状が生じる前に形成されていたものと考えられる。

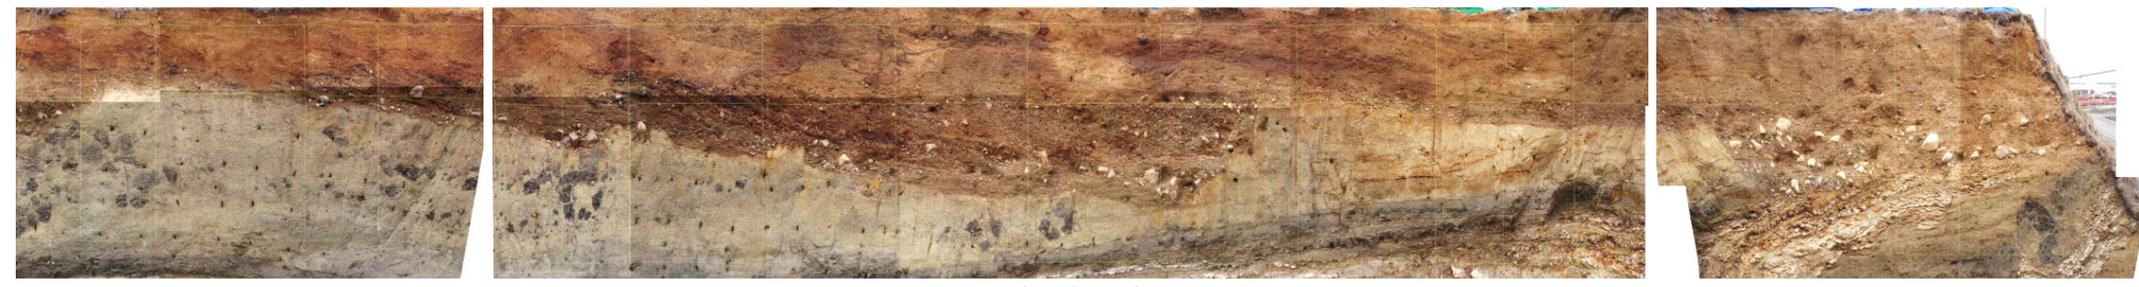
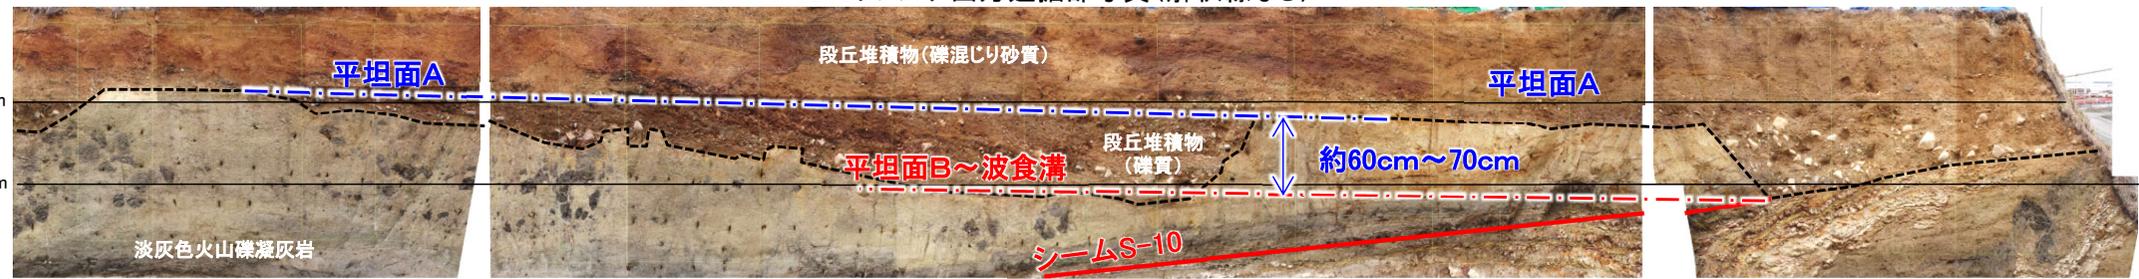
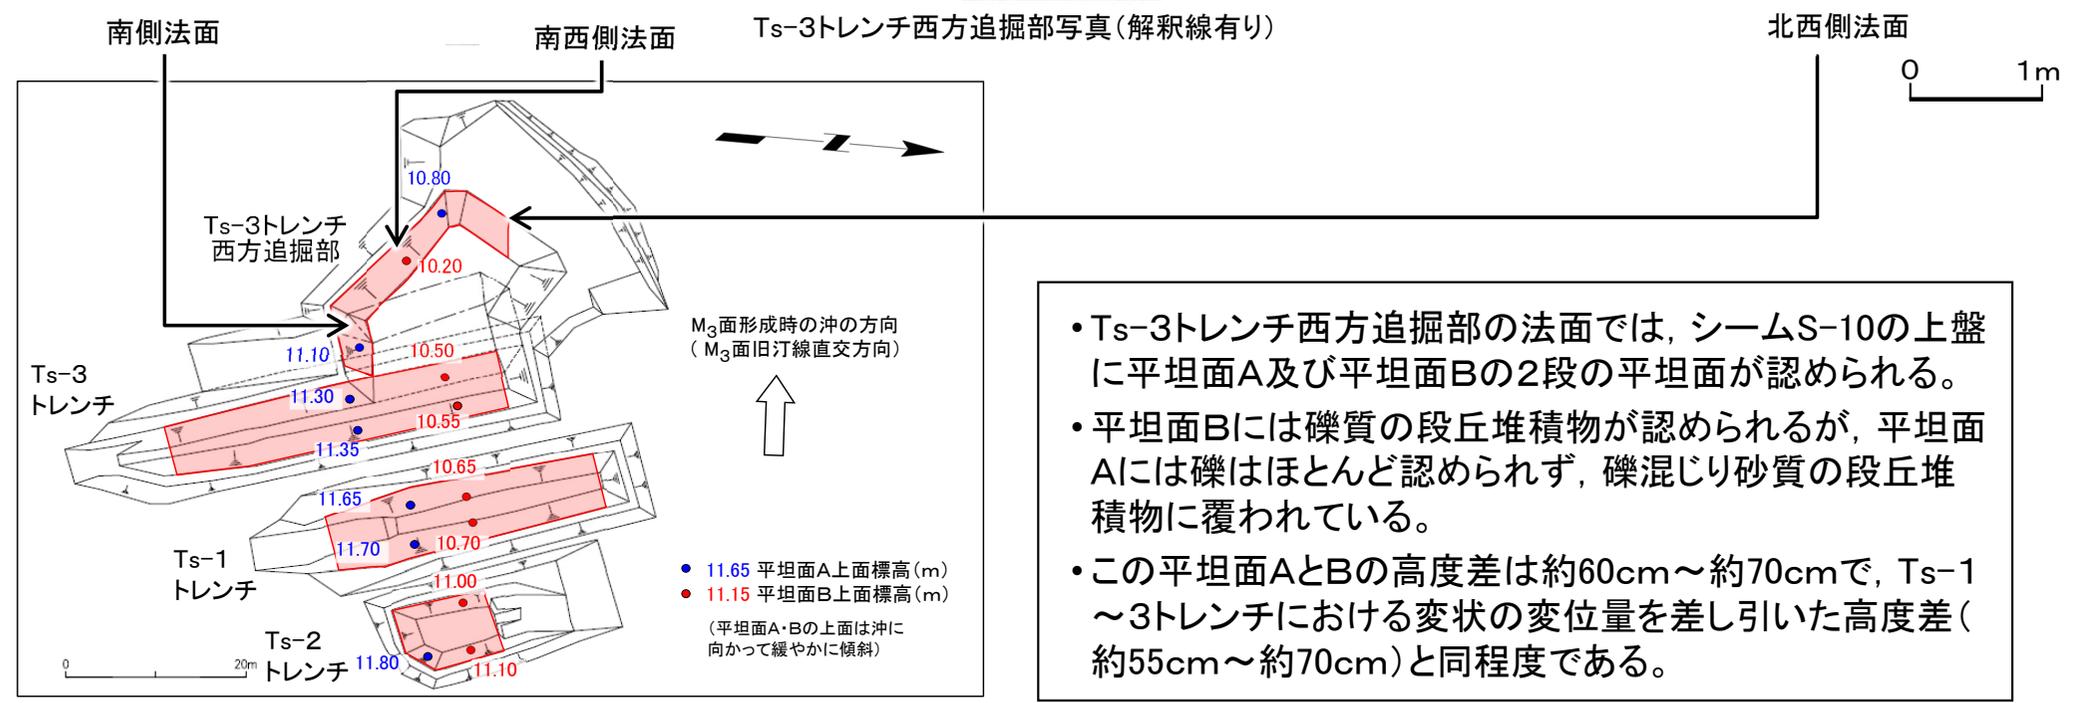
### Ts-3トレンチ西方追掘部における平坦面の分布

- Ts-3トレンチ西方追掘部の法面では、シームS-10の上盤に平坦面A及び平坦面Bの2段の平坦面が認められる。
- 平坦面Bには礫質の段丘堆積物が認められるが、平坦面Aには礫はほとんど認められず、礫混じり砂質の段丘堆積物に覆われている。
- この平坦面AとBの高度差は約60cm～約70cmで、Ts-1～3トレンチにおける変状の変位量を差し引いた高度差(約55cm～約70cm)と同程度である。

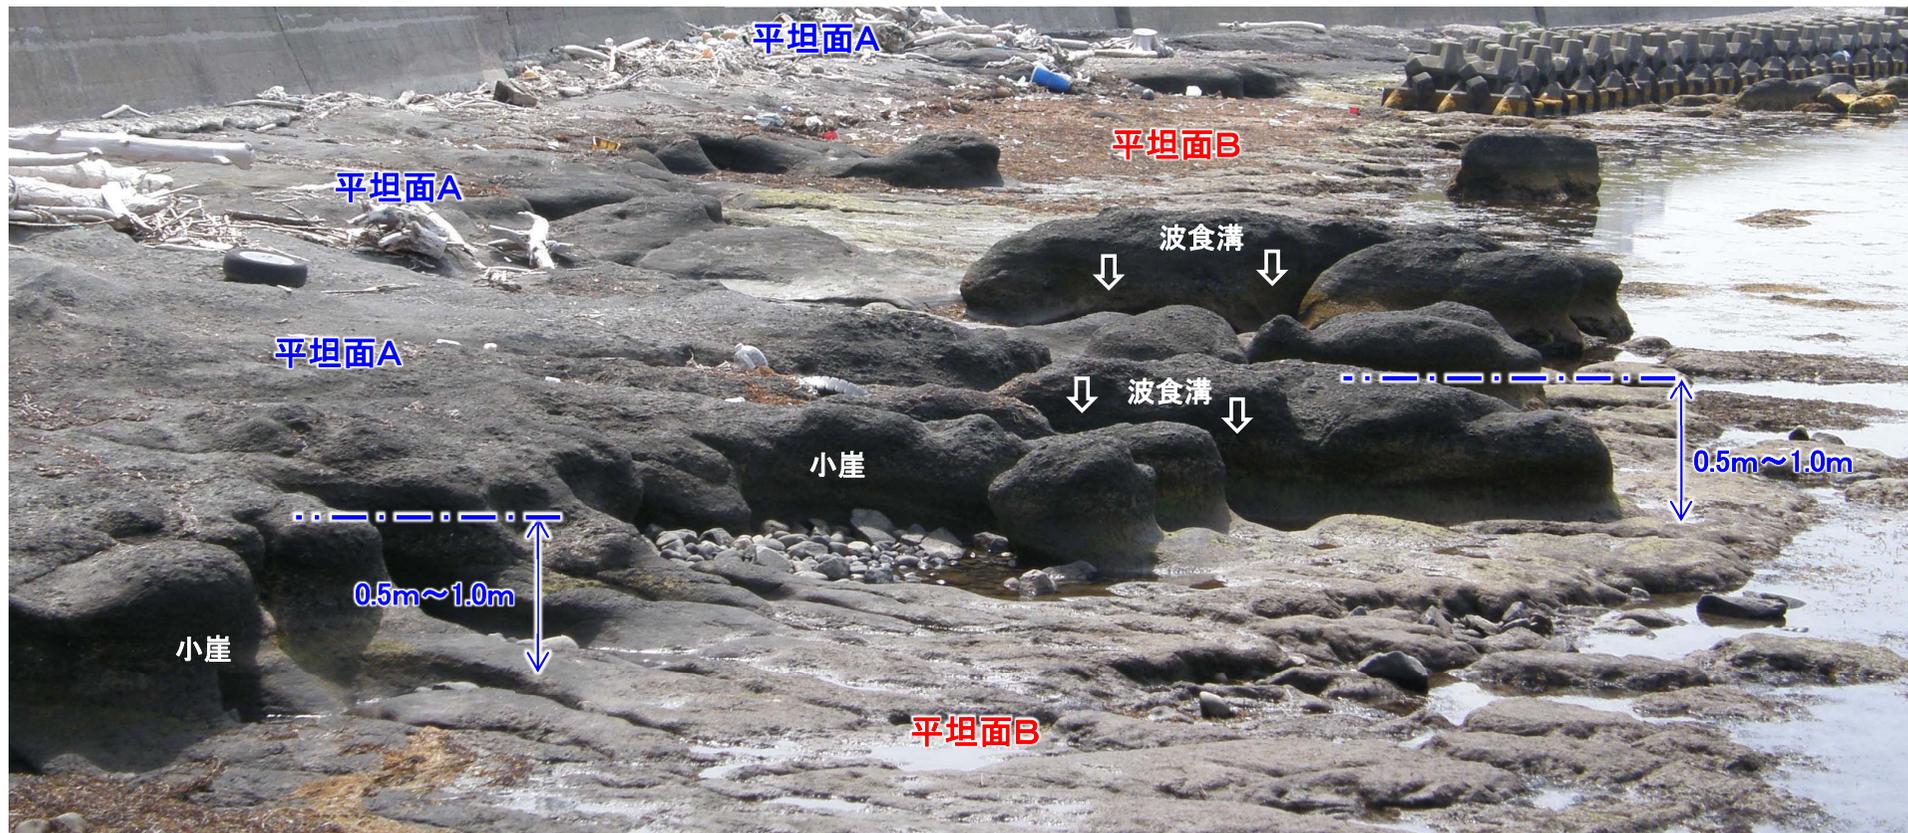
大潮干潮時撮影

- 敷地前面の海岸には、Ts-1~3トレンチに分布するものと同層準の淡灰色火山礫凝灰岩が分布し、平坦面A及び平坦面Bの2段の平坦な面が認められ、沖へ向かって緩やかに傾斜している。
- 平坦面A及び平坦面Bの境界は高度差0.5m~1.0m程度の小崖となっており、平坦面Aには部分的に平坦面Bと同程度の標高まで波食溝が刻まれており、Ts-3トレンチ西方追掘部と同様の2段の平坦面の関係が観察される。
- この平坦面Aと平坦面Bとの高度差(0.5m~1.0m程度)は、Ts-1~3トレンチにおける変状の変位量を差し引いた高度差(約55cm~約70cm)と同程度である。

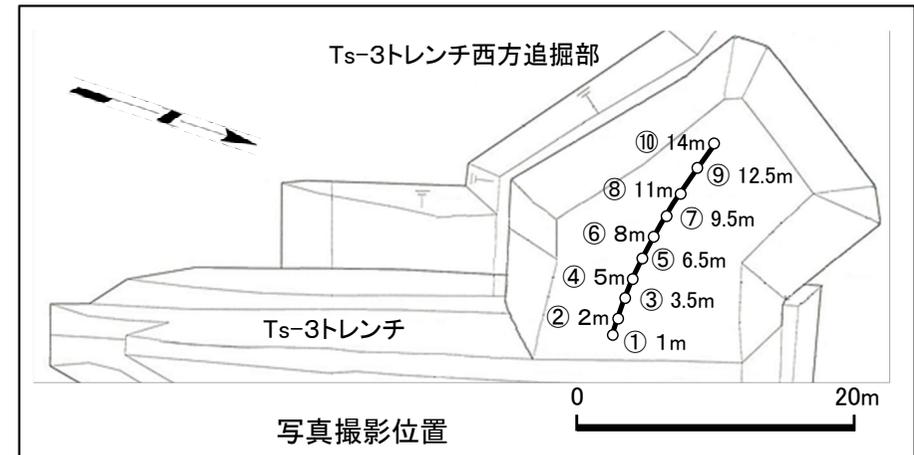
Ts-3トレンチ西方追掘部で観察される2段の平坦面間の小崖には、直線的なオーバーハングも含め様々な侵食形状(○)が認められる。

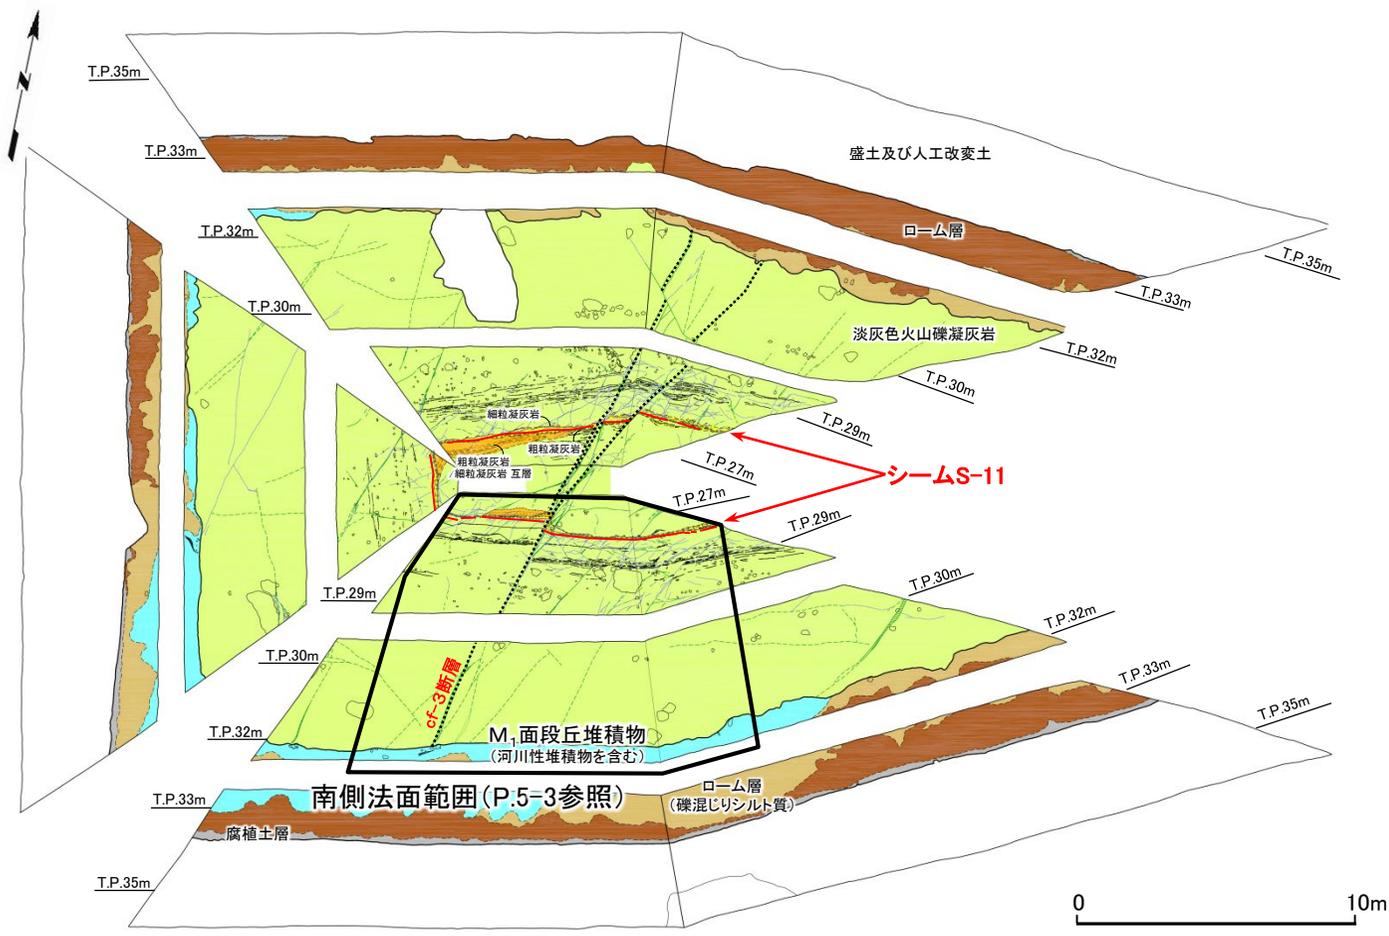
トレンチ展開スケッチ

- Tf-5(a)トレンチでは、深部のシームS-11は後期更新世以降の活動が認められないcf-3断層※(第862回審査会合資料1-1, 本編資料P.2-35参照)に切られていることから、深部のシームS-11には後期更新世以降の活動はないと判断される。
- Tf-5(a)トレンチでは、深部のシームS-11上盤の弱風化部(P.5-3参照)がシームに接している。

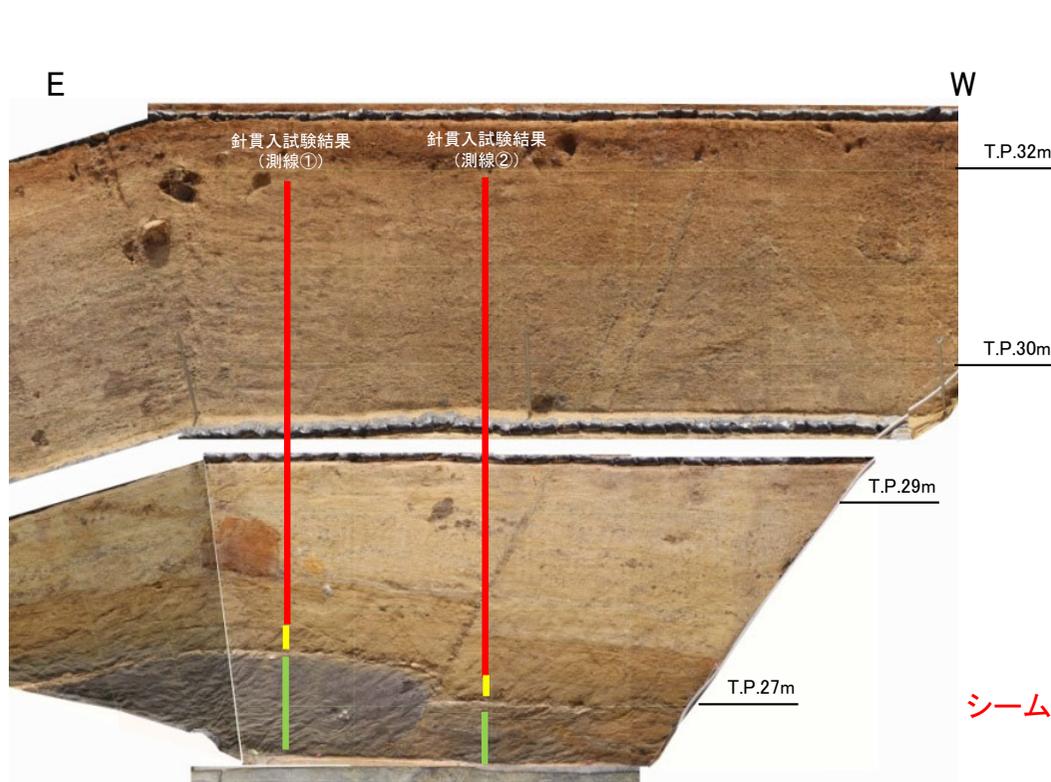
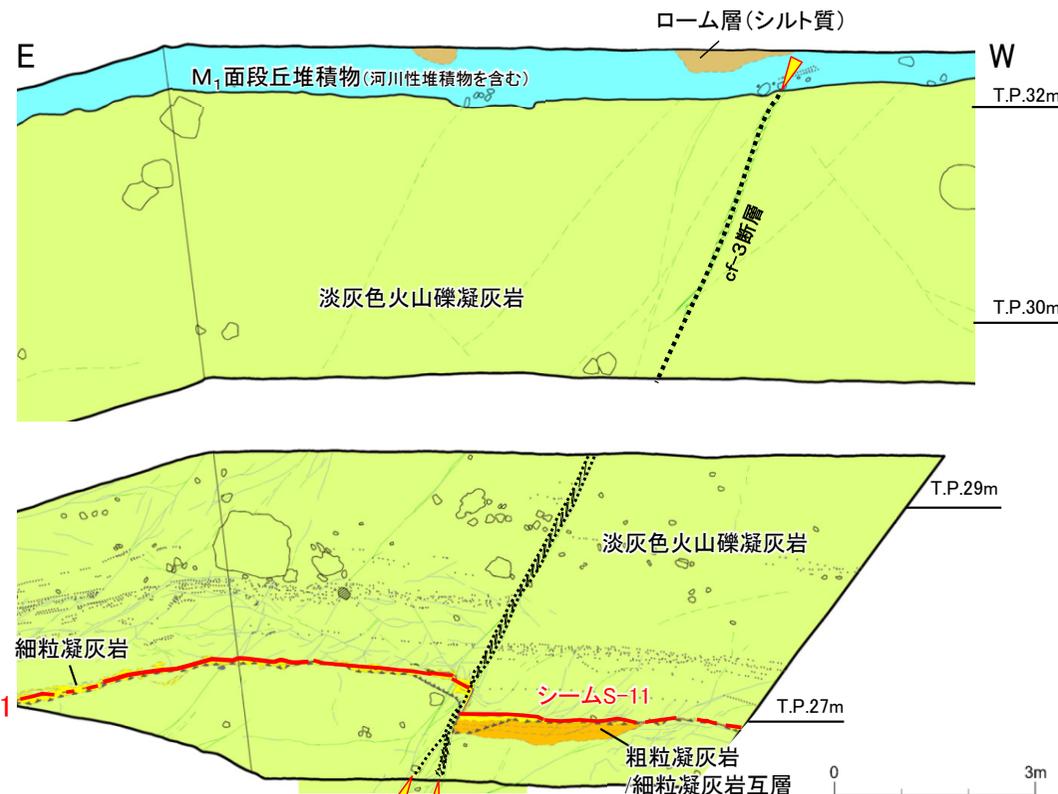
南側法面スケッチ

Tf-5(a)トレンチでは、深部のシームS-11は弱風化部に接しており、強風化部はシームに達していない(P.5-4参照)。

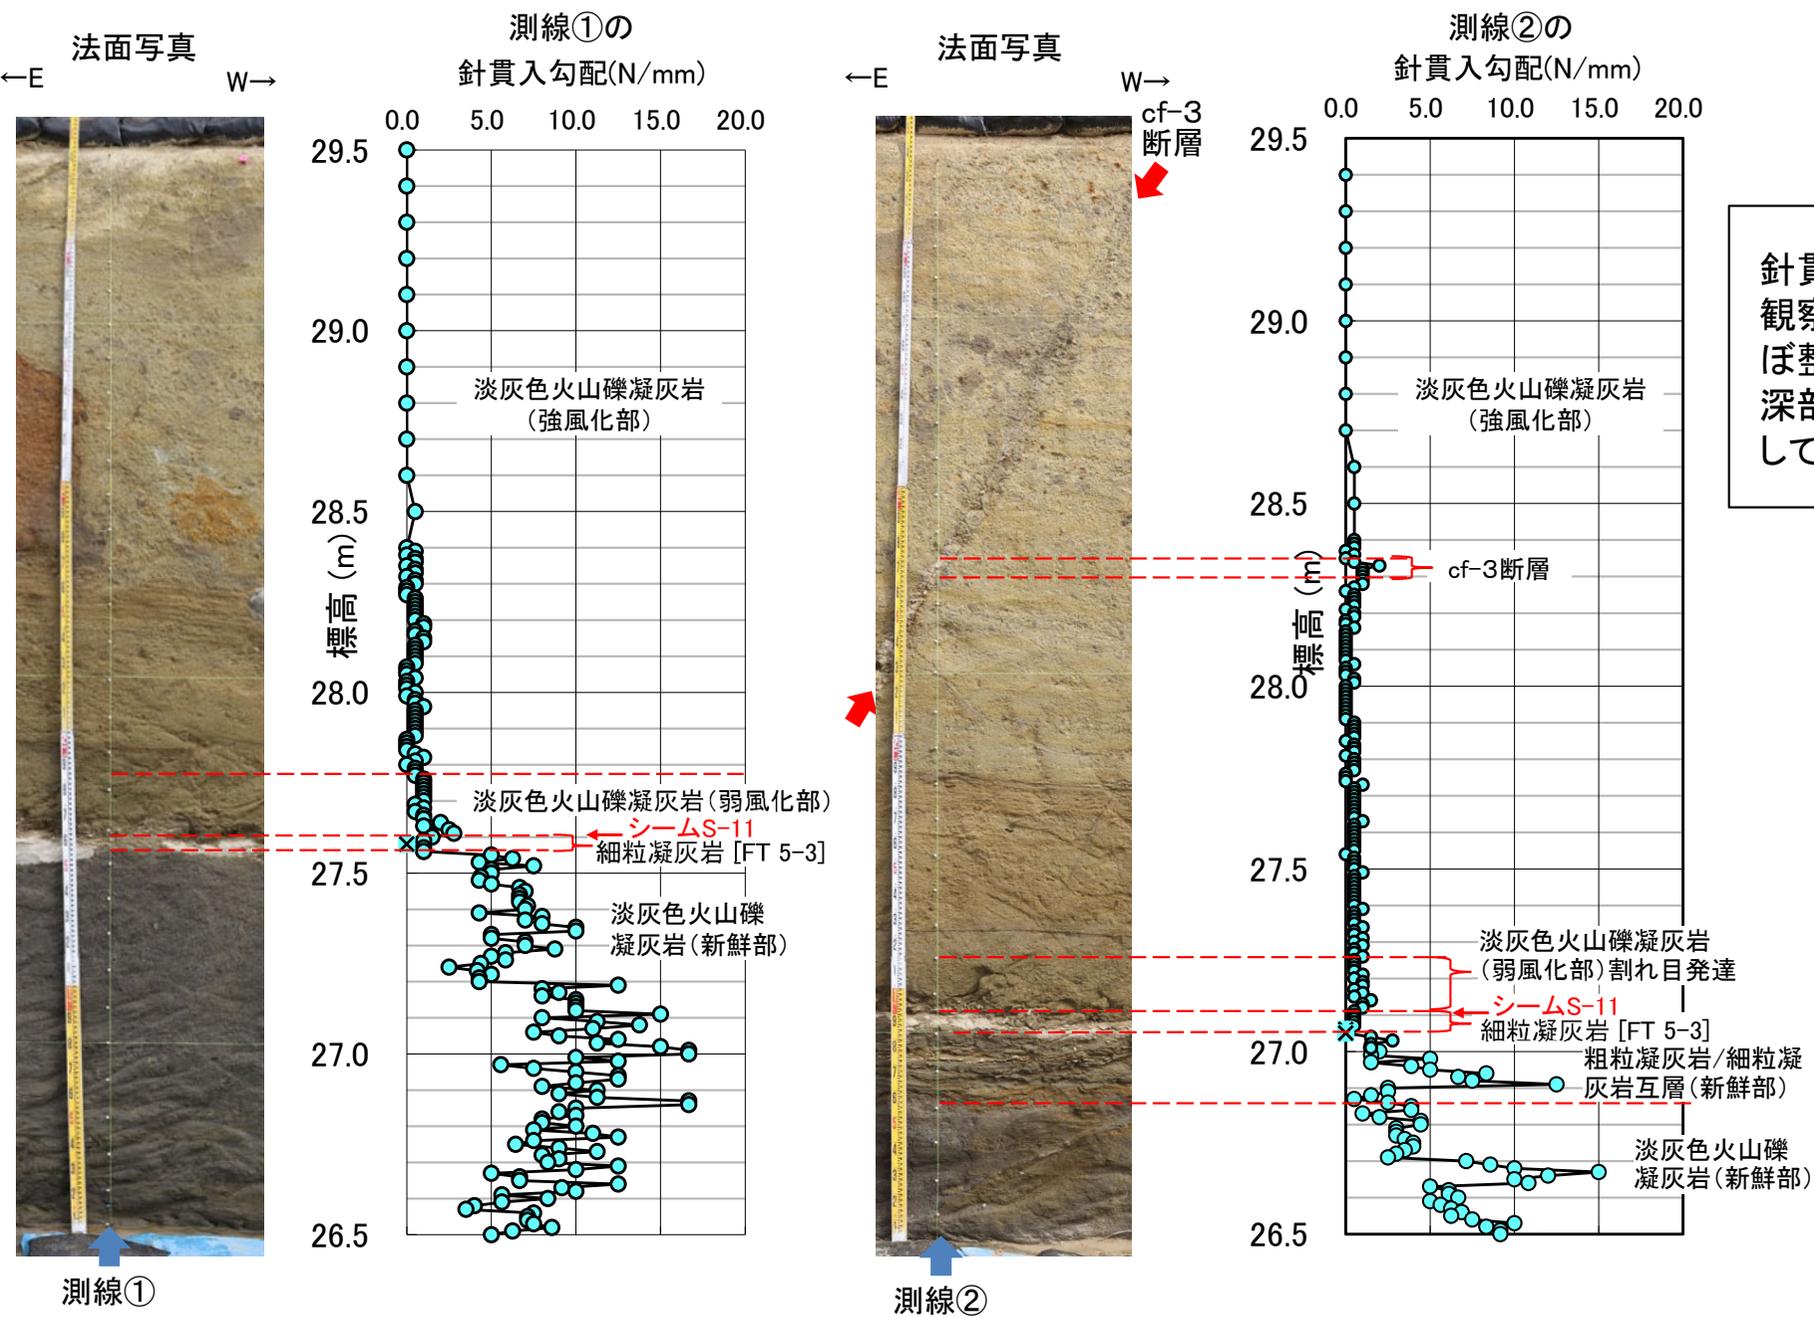
## 針貫入試験結果:Tf-5(a)トレンチ南側法面

針貫入試験の結果と地質観察による風化区分はほぼ整合的で、強風化部は深部のシームS-11には達していないことを確認した。

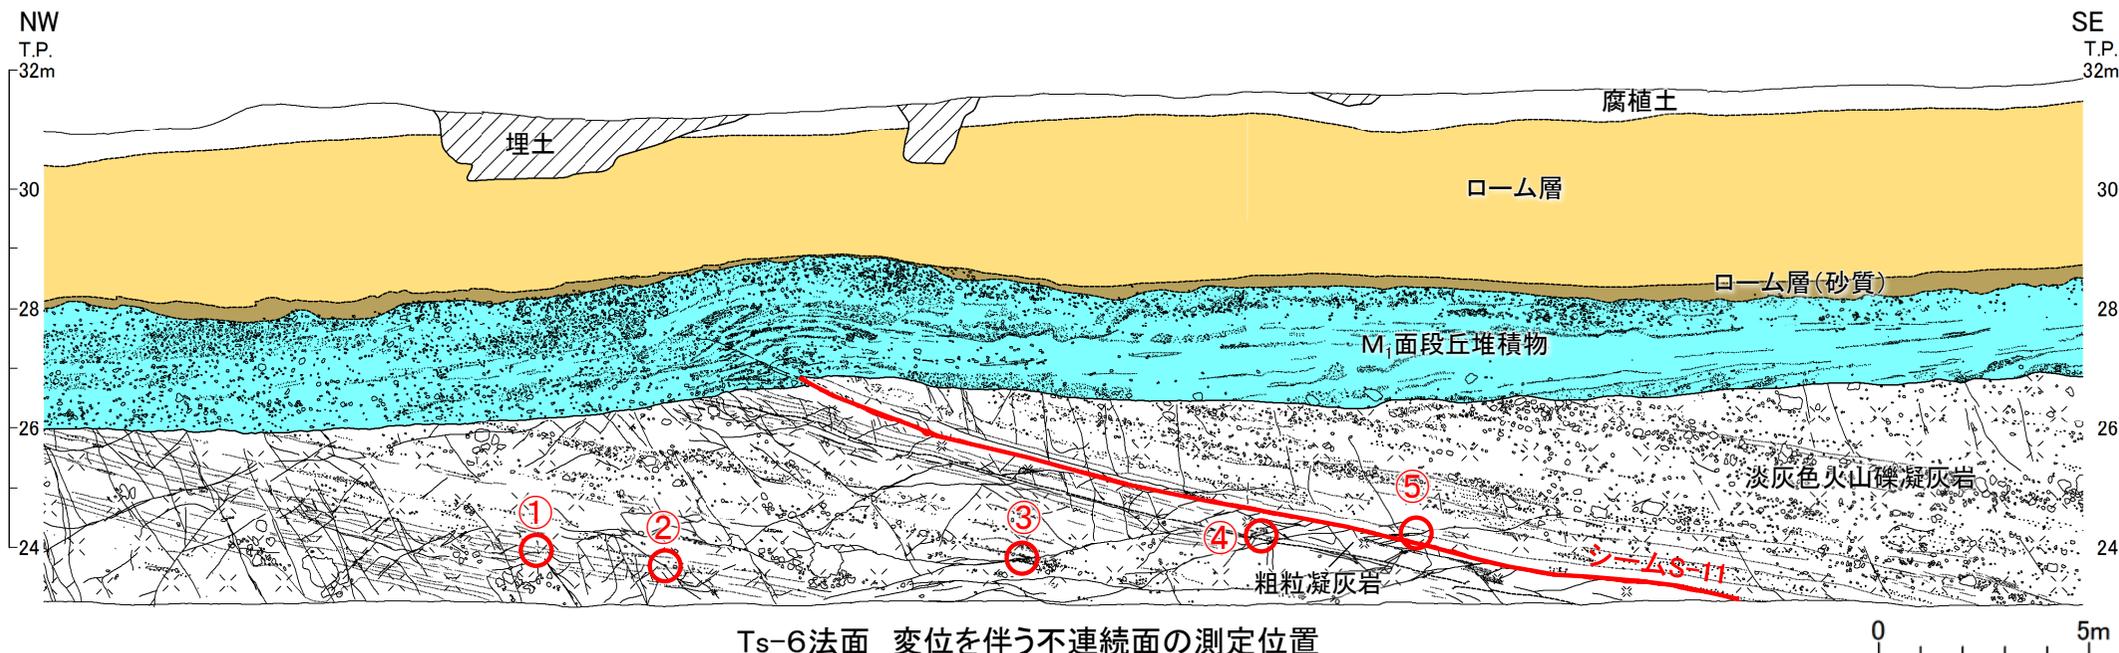
Ts-6法面 変位を伴う不連続面の測定位置

変状が認められるTs-6法面において、変位を伴う不連続面の走向・傾斜及び変位センスを測定した(P.6-3参照)。

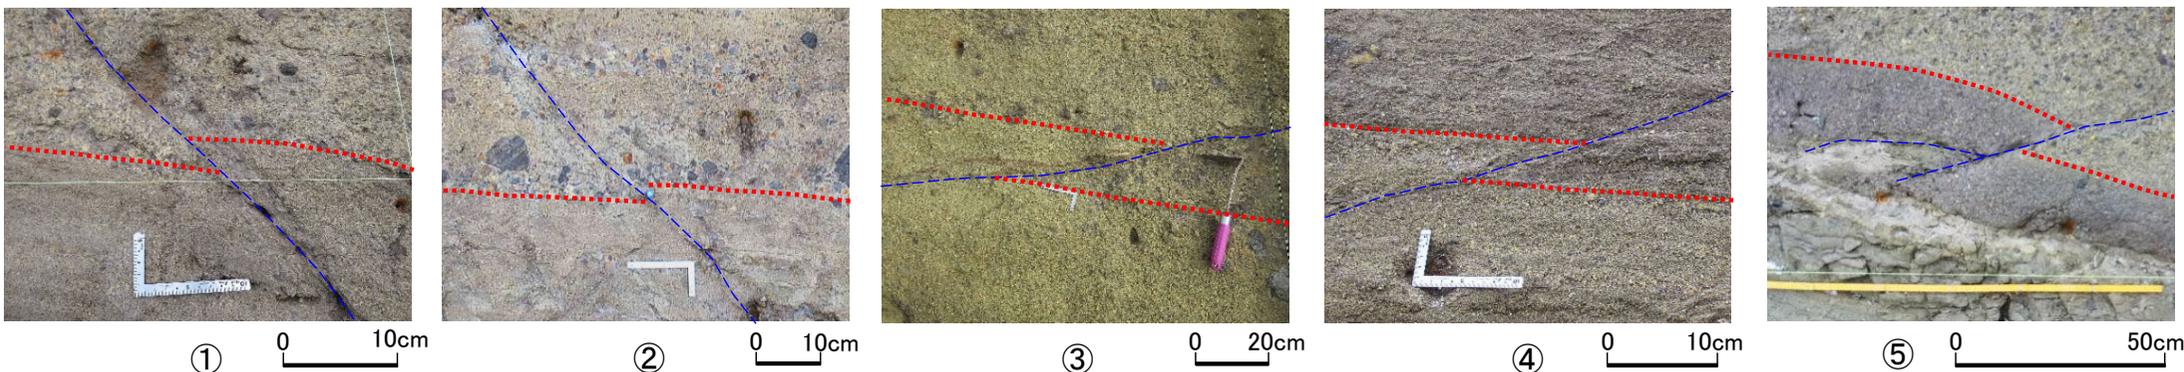
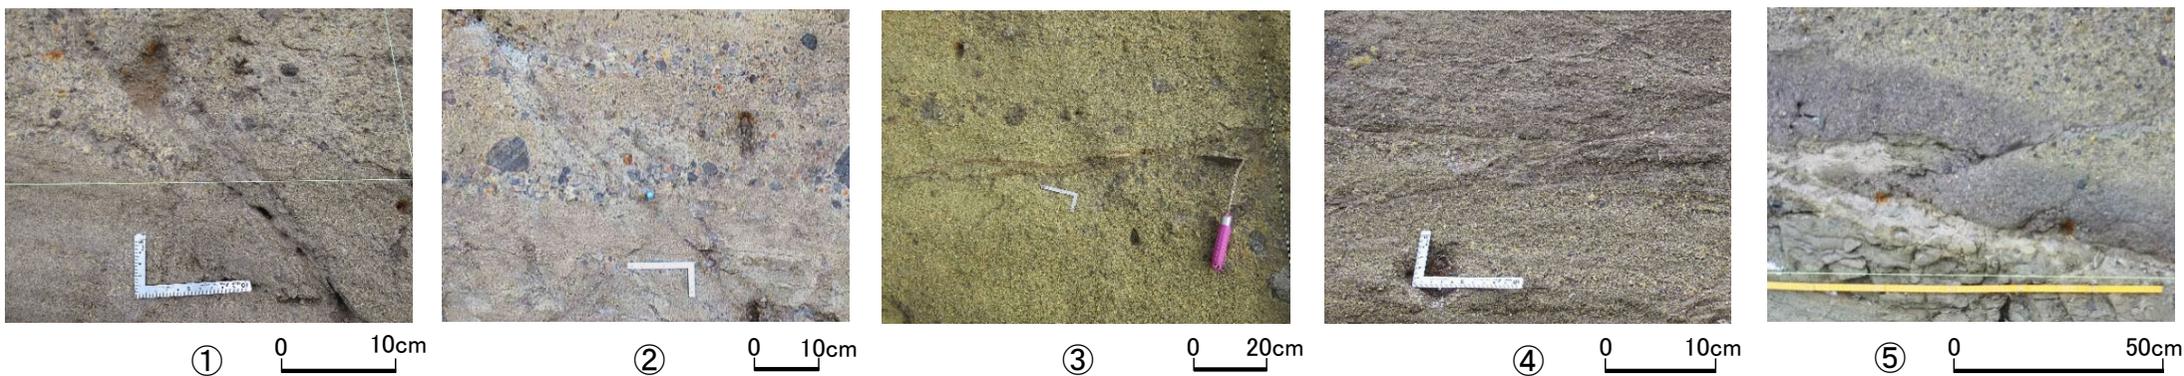
変位を伴う不連続面(解釈線有り)

変位を伴う不連続面①～⑤は、葉理等の変位から上盤が上方に数cm～10数cm変位するものが主体である。

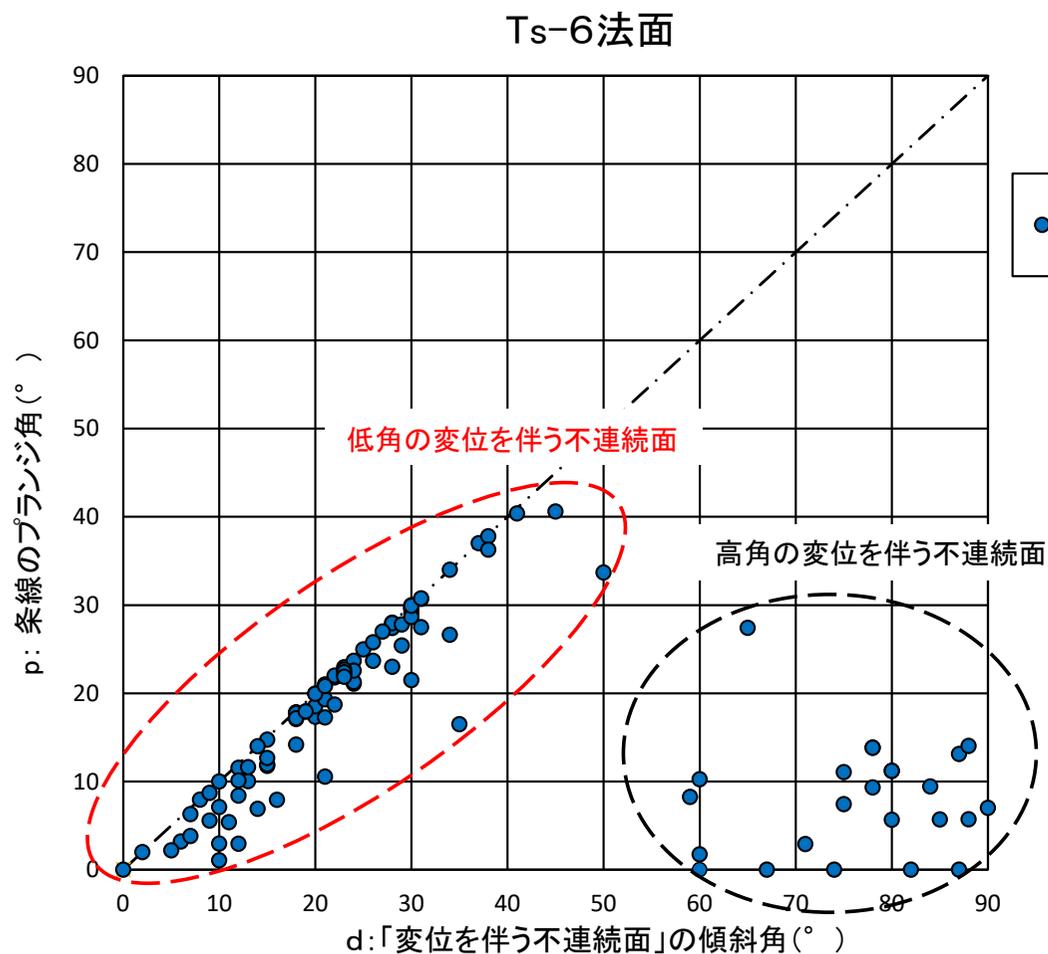
### 変位を伴う不連続面の高角と低角との区分: Ts-6法面

p: 条線のプランジ角  
d: 変位を伴う不連続面の傾斜角

- Ts-6法面において、変位を伴う不連続面の走向・傾斜と条線方向を測定した(他のトレンチ及び法面での結果についてはP.6-10参照)。
- その結果、低角傾斜の変位を伴う不連続面は、おおむね傾斜方向の条線が認められ、高角傾斜の変位を伴う不連続面は、おおむね走向方向の条線が認められる。
- したがって、変位を伴う不連続面は、傾斜角と条線方向の組み合わせにより、おおむね傾斜 $50^{\circ}$ を境として高角と低角の2つに区分される。

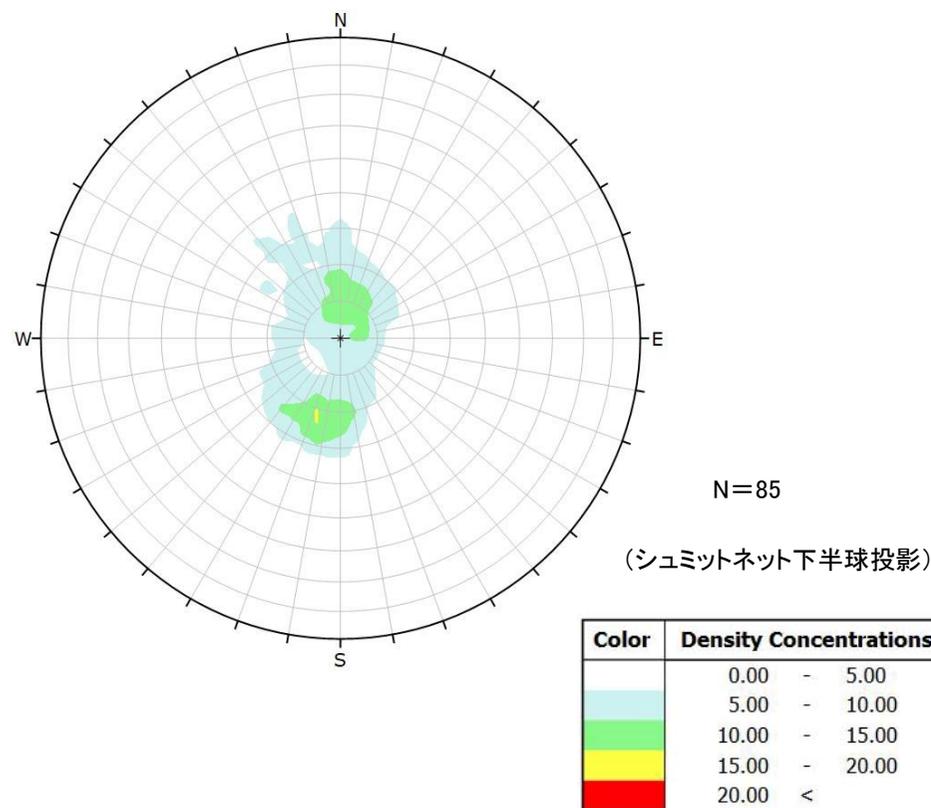
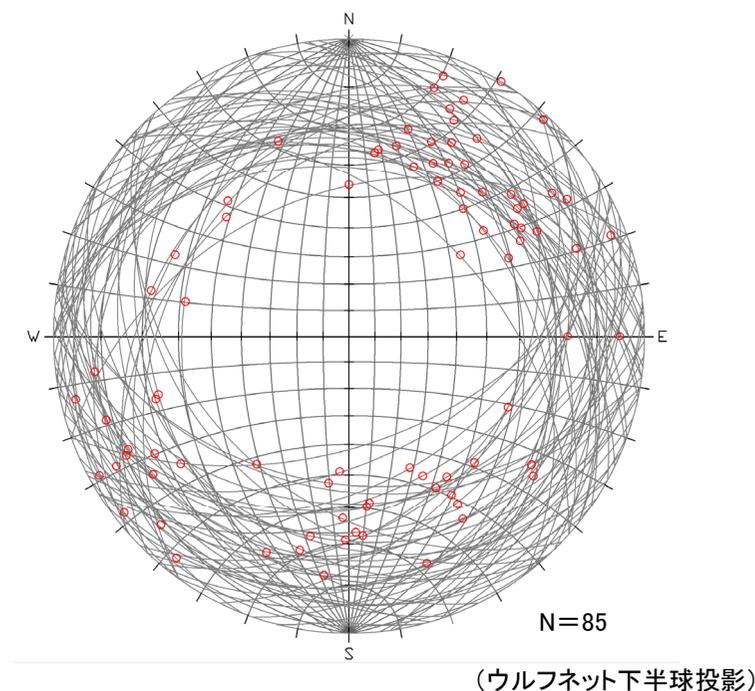
低角の変位を伴う不連続面の走向・傾斜  
及び条線方向

低角の変位を伴う不連続面の走向は様々な方向を示し、条線はその面の傾斜方向にほぼ一致する。

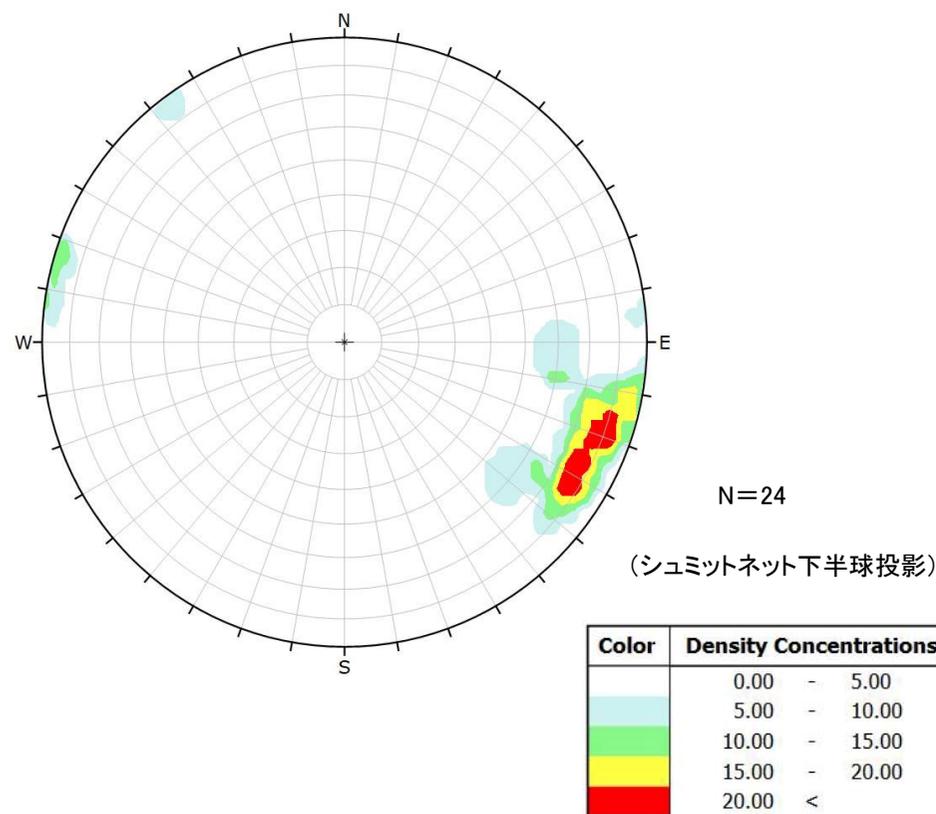
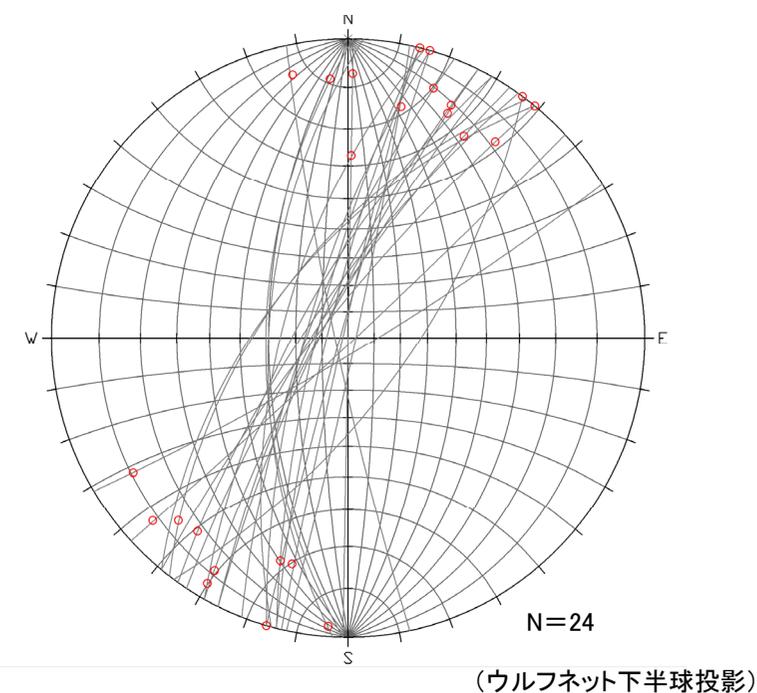
高角の変位を伴う不連続面の走向・傾斜  
及び条線方向

大円: 高角の変位を伴う不連続面の走向・傾斜  
○: 高角の変位を伴う不連続面の条線方向

高角の変位を伴う不連続面の走向はNNE-SSW~NE-SW方向で、  
条線はほぼ走向方向である。

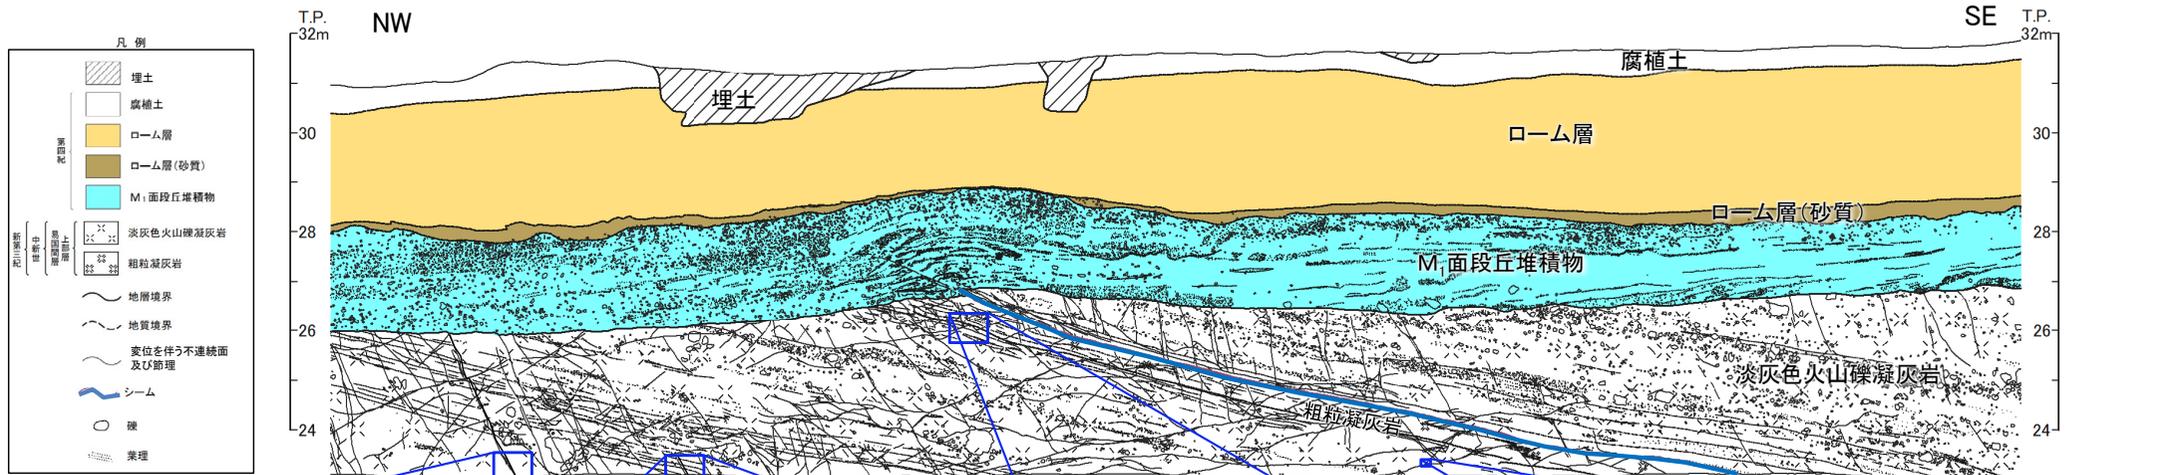
## 高角の変位を伴う不連続面及び低角の変位を伴う不連続面の性状:Ts-6法面

高角の変位を伴う不連続面a  
 ・強風化部  
 ・走向・傾斜:N37° E, 60° W  
 ・走向方向のやや不明瞭な条線有り(プランジ角10° S)

高角の変位を伴う不連続面b  
 ・新鮮部  
 ・走向・傾斜:N39° E, 60° W  
 ・走向方向のやや不明瞭な条線有り

低角の変位を伴う不連続面c  
 ・強風化部  
 ・走向・傾斜:N35° E, 24° N  
 ・傾斜方向の明瞭な条線有り(プランジ角24° N)

低角の変位を伴う不連続面i  
 ・強風化部  
 ・走向・傾斜:N44° W, 18° E  
 ・傾斜方向のやや不明瞭な条線有り(プランジ角17° N)

・高角の変位を伴う不連続面は走向方向のやや不明瞭な条線が認められる。  
 ・低角の変位を伴う不連続面は傾斜方向に明瞭～やや不明瞭な条線が認められる。
