Ts-1～3トレンチ:シームS-10上下盤の風化性状

4.1.2 シームS-10付近の変状の分布・性状(14/22)

### 4.1.3 シームS-10, S-11付近以外の変状の分布・性状(5/7)

## 6. 変位を伴う不連続面の特徴(1/20)

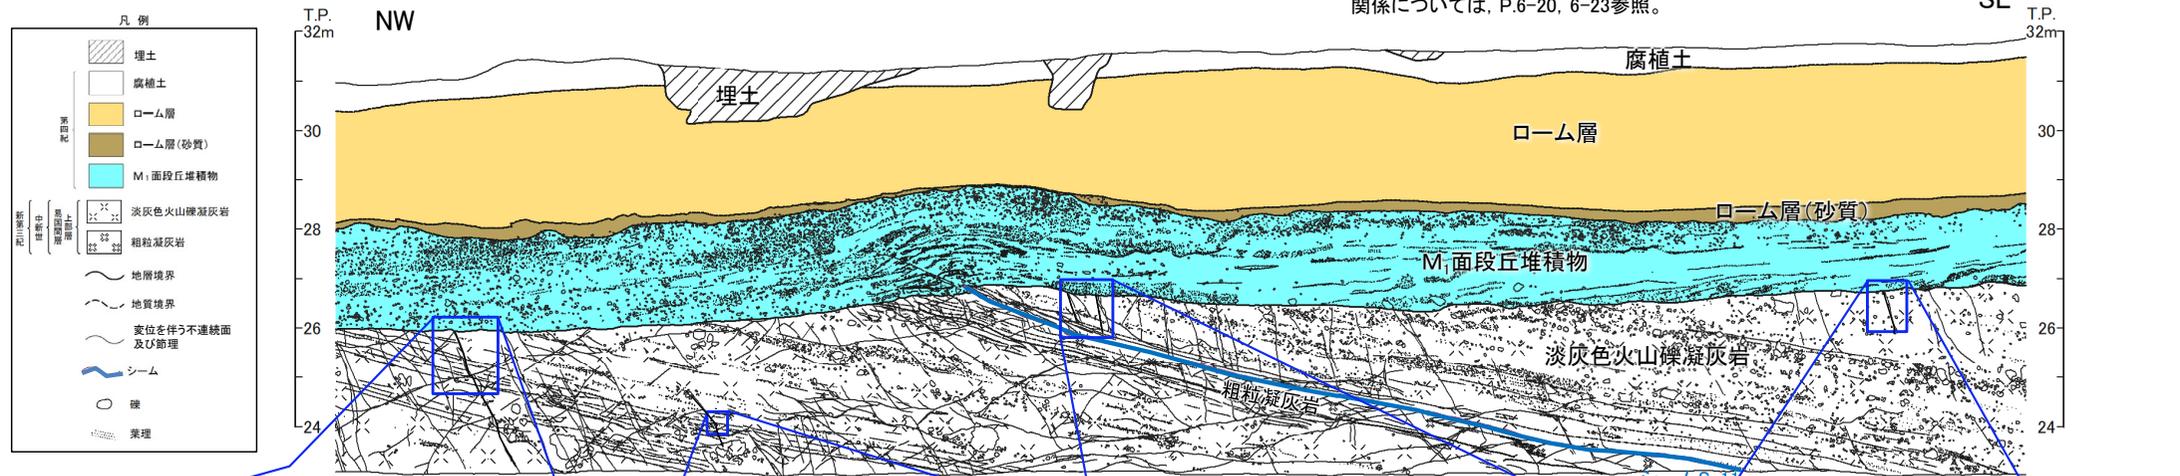
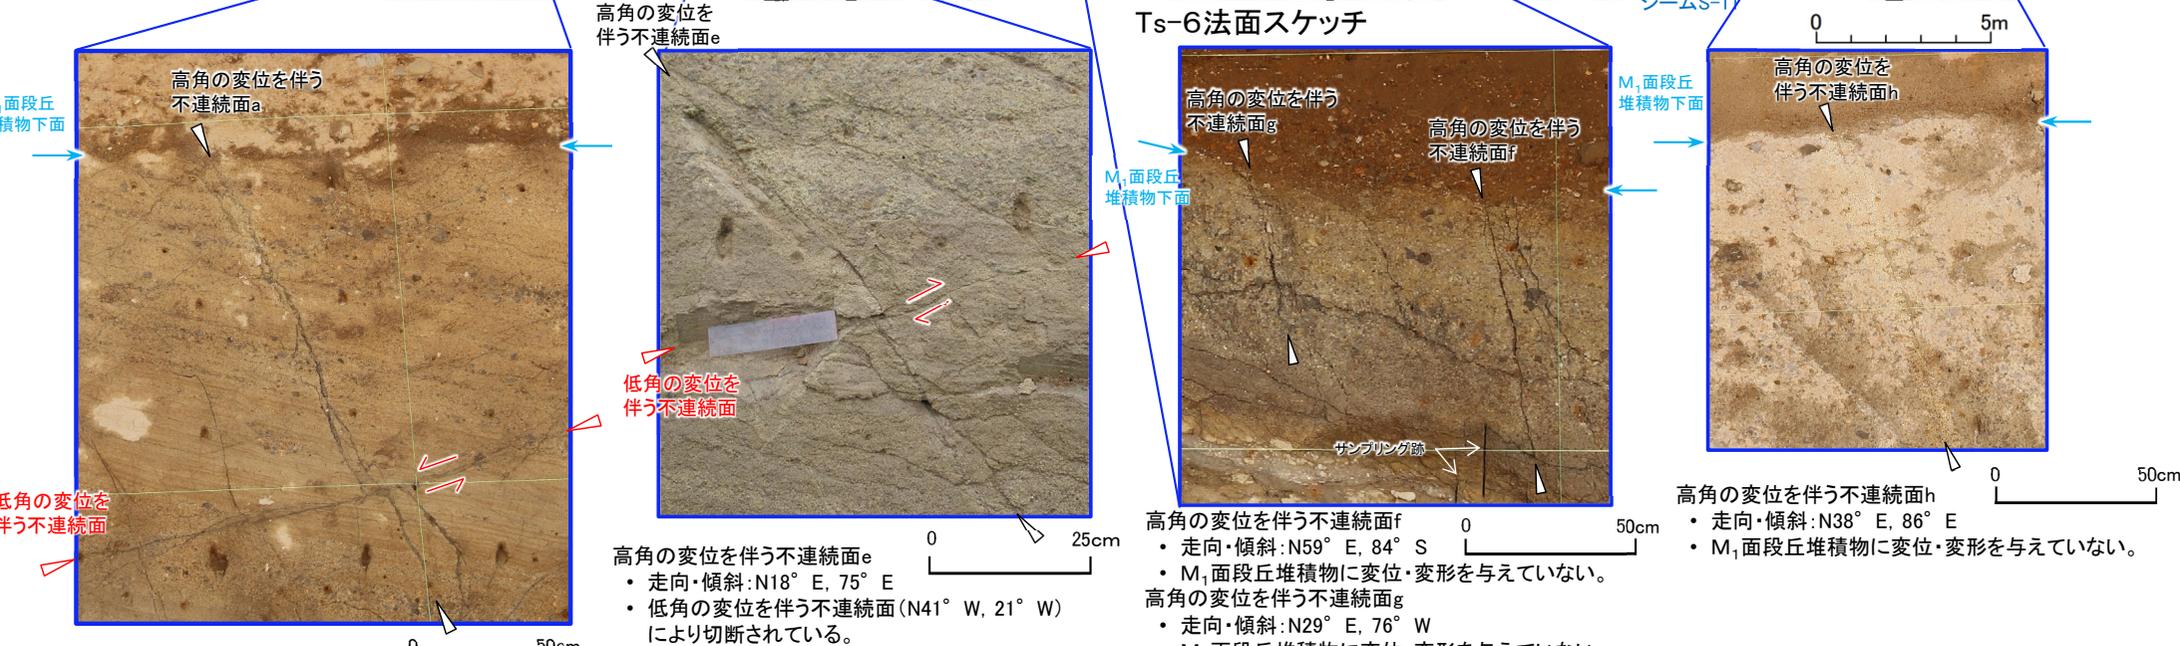
## 高角の変位を伴う不連続面の性状:Ts-6法面

高角の変位を伴う不連続面a  
(前頁の高角の変位を伴う不連続面aの上方)  
 • 走向・傾斜:N17° E, 70° W  
 • 低角の変位を伴う不連続面(N39° W, 23° E)により切断されている。  
 • M₁面段丘堆積物に変位・変形を与えていない。

高角の変位を伴う不連続面e  
 • 走向・傾斜:N18° E, 75° E  
 • 低角の変位を伴う不連続面(N41° W, 21° W)により切断されている。

高角の変位を伴う不連続面f  
 • 走向・傾斜:N59° E, 84° S  
 • M₁面段丘堆積物に変位・変形を与えていない。

高角の変位を伴う不連続面g  
 • 走向・傾斜:N29° E, 76° W  
 • M₁面段丘堆積物に変位・変形を与えていない。

高角の変位を伴う不連続面h  
 • 走向・傾斜:N38° E, 86° E  
 • M₁面段丘堆積物に変位・変形を与えていない。

• 高角の変位を伴う不連続面は、M₁面段丘堆積物に変位を与えておらず後期更新世以降の活動がないことを確認した。  
 • 変状は後期更新世に生じたものであることから、後期更新世以降の活動がない高角の変位を伴う不連続面は、変状の形成に関係しないと判断される。  
 • なお、高角の変位を伴う不連続面は、低角の変位を伴う不連続面により切断されている。

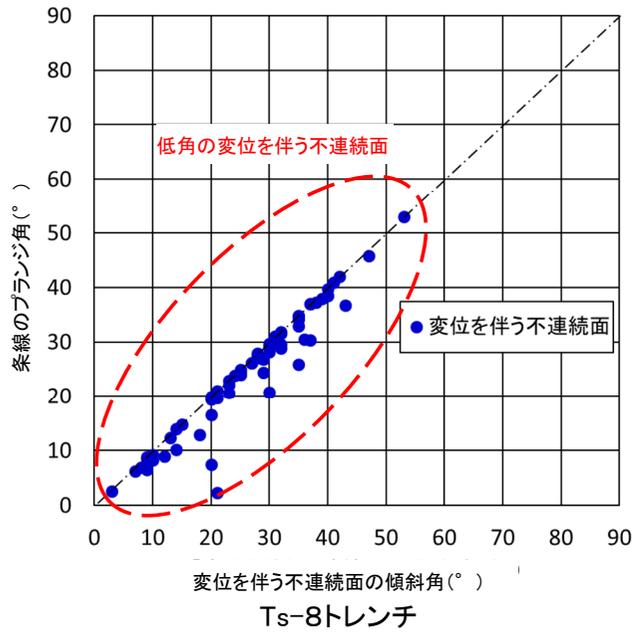
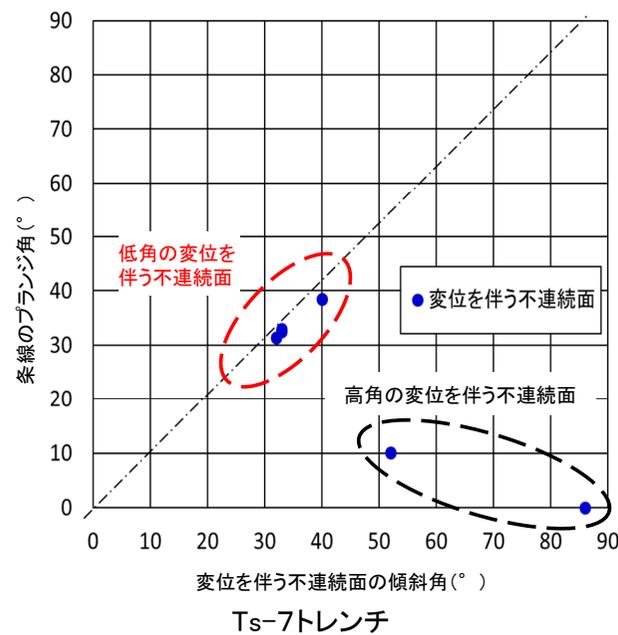
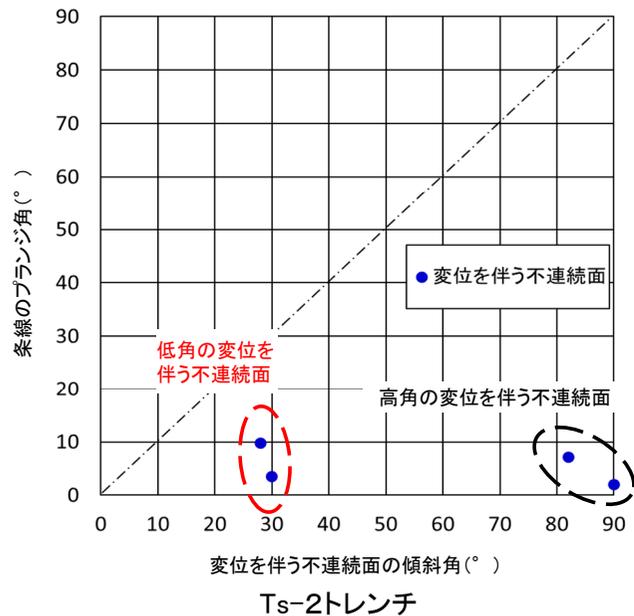
## 変位を伴う不連続面の高角と低角の区分: Ts-2,7,8トレンチ及び法面①

- Ts-2,7,8トレンチ及び法面①において、変位を伴う不連続面の走向・傾斜と条線方向を測定した。
- その結果、Ts-6法面(P.6-4参照)と同様に、低角傾斜の変位を伴う不連続面は、おおむね傾斜方向の条線が認められ、高角傾斜の変位を伴う不連続面は、おおむね走向方向の条線が認められる。
- したがって、変位を伴う不連続面は、傾斜角と条線の組み合わせにより、おおむね傾斜50°を境として高角と低角の2つに区分される。

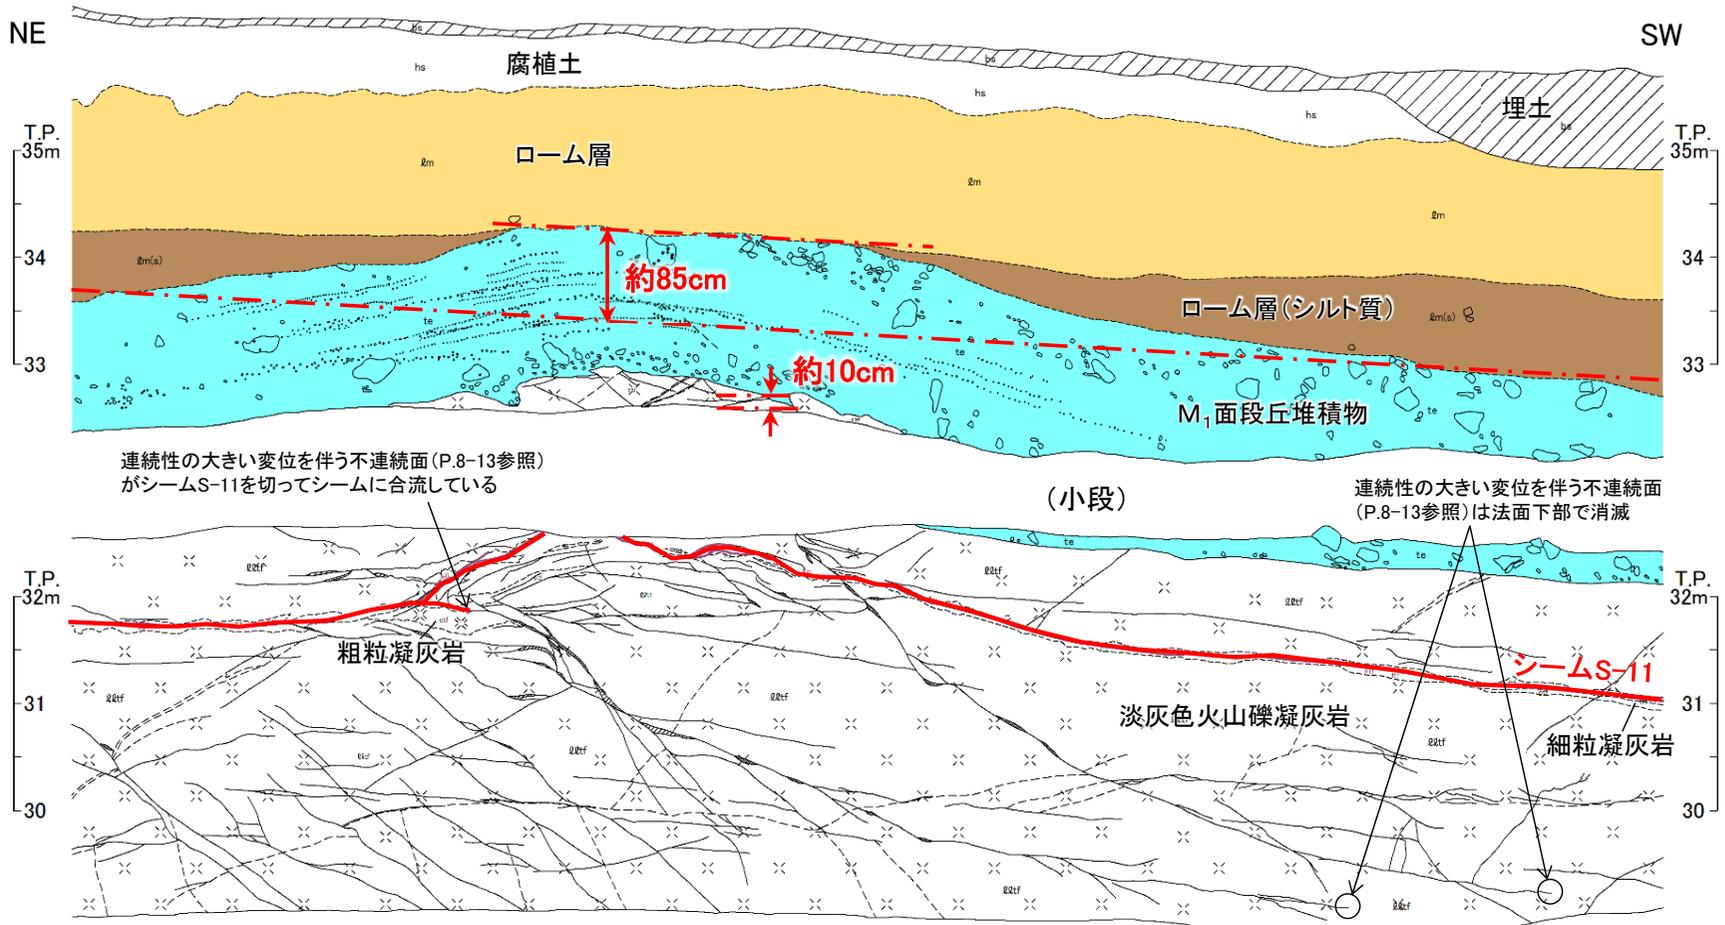
南側法面スケッチ

連続性の大きい変位を伴う不連続面(P.8-13参照)がシームS-11を切ってシームに合流している

連続性の大きい変位を伴う不連続面(P.8-13参照)は法面下部で消滅

- Ts-8トレンチ南側法面の現地調査時(H30.11)の法面観察の結果、M₁面段丘堆積物及びその直下の岩盤上面に上に凸の形状が認められ、その見掛けの鉛直変位量は約85cmである。なお、一部の変位を伴う不連続面の延長上には、段丘堆積物中の不連続面及び岩盤上面の段差から成る小規模な変状(見掛けの鉛直変位量約10cm)が認められる。
- 岩盤上面及びシームS-11にも上に凸の形状の変位・変形が認められ、その形状の北東端で連続性の大きい変位を伴う不連続面(P.8-13参照)がシームS-11を切ってシームに合流していることから、上に凸の形状の変位・変形は主として変位を伴う不連続面沿いの変位により形成されたと考えられることを確認した。
- 設置変更許可申請時(H26.12)の観察結果と同様に、変状付近にある連続性の大きい変位を伴う不連続面(P.8-13参照)は、法面下部に向かって傾斜が緩やかになり消滅することを確認した。

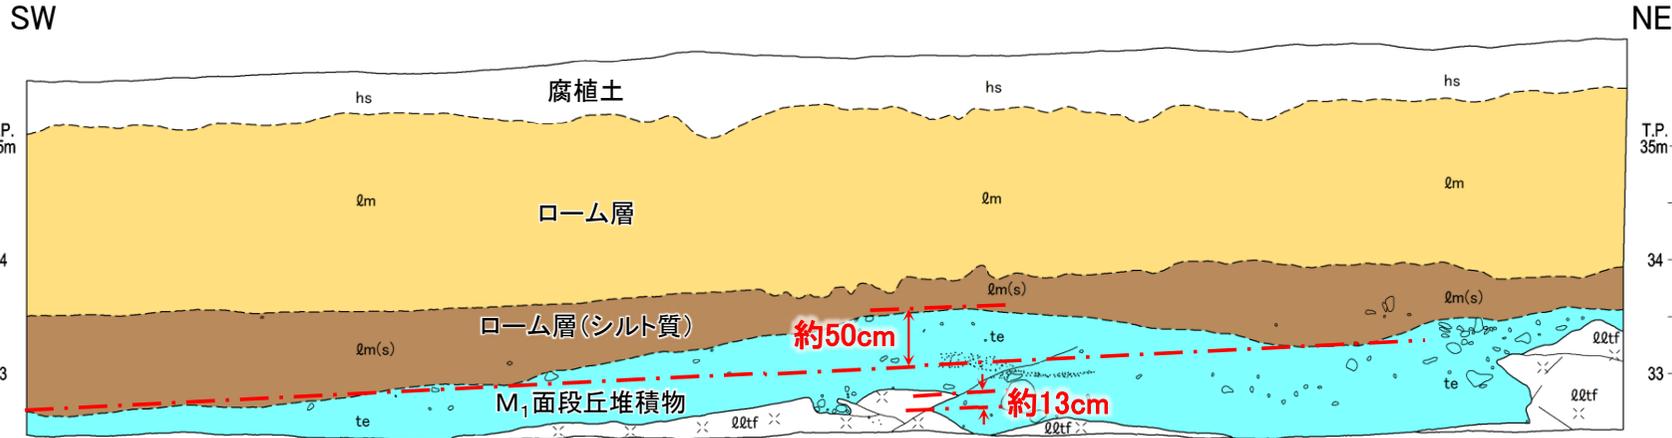
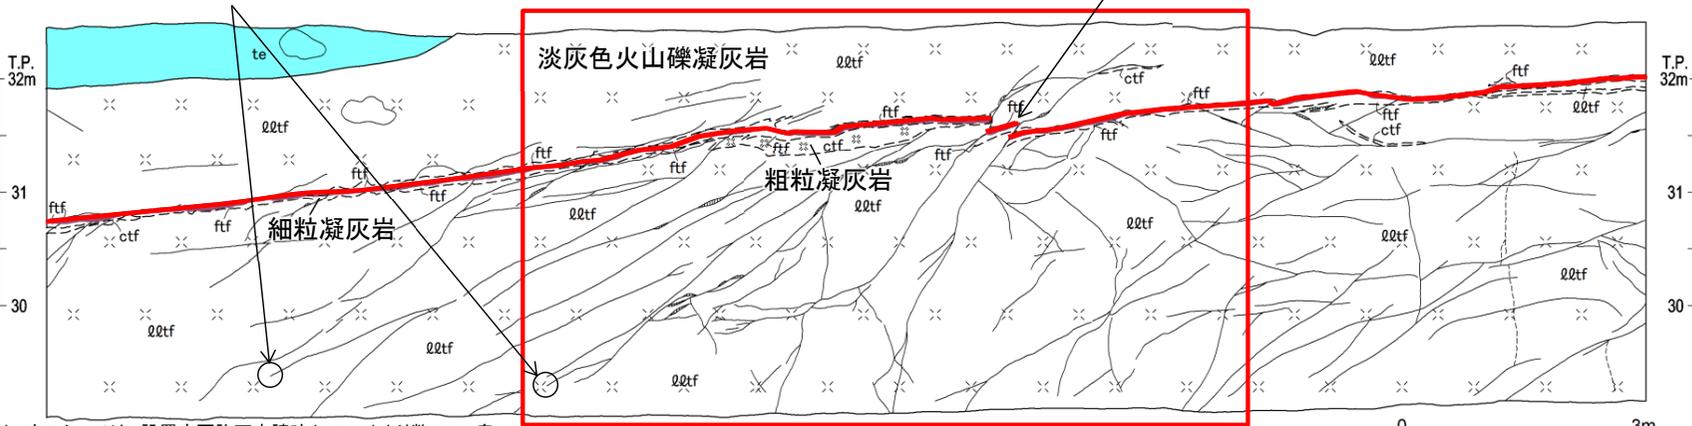
北側法面スケッチ

連続性の大きい変位を伴う不連続面 (P.8-14参照)は法面下部で消滅

シームS-11が変位を伴う不連続面により変位している

- Ts-8トレンチ北側法面の現地調査時(H30.11)の法面観察の結果、南側法面と同様にM₁面段丘堆積物の上に凸の形状が認められ、その見掛けの鉛直変位量は約50cmである。なお、一部の変位を伴う不連続面の延長上には、段丘堆積物中の不連続面及び岩盤上面の段差から成る小規模な変状(見掛けの鉛直変位量約13cm)が認められる。
- 岩盤上面及びシームS-11にも上に凸の形状の変位・変形が認められ、シームS-11が変位を伴う不連続面により変位している部分があることから、南側法面と同様に、上に凸の形状の変位・変形は主として変位を伴う不連続面沿いの変位によって形成されたと考えられることを確認した。
- 設置変更許可申請時(H26.12)の観察結果と同様に、変状付近にある連続性の大きい変位を伴う不連続面(P.8-14参照)は、法面下部で消滅することを確認した。

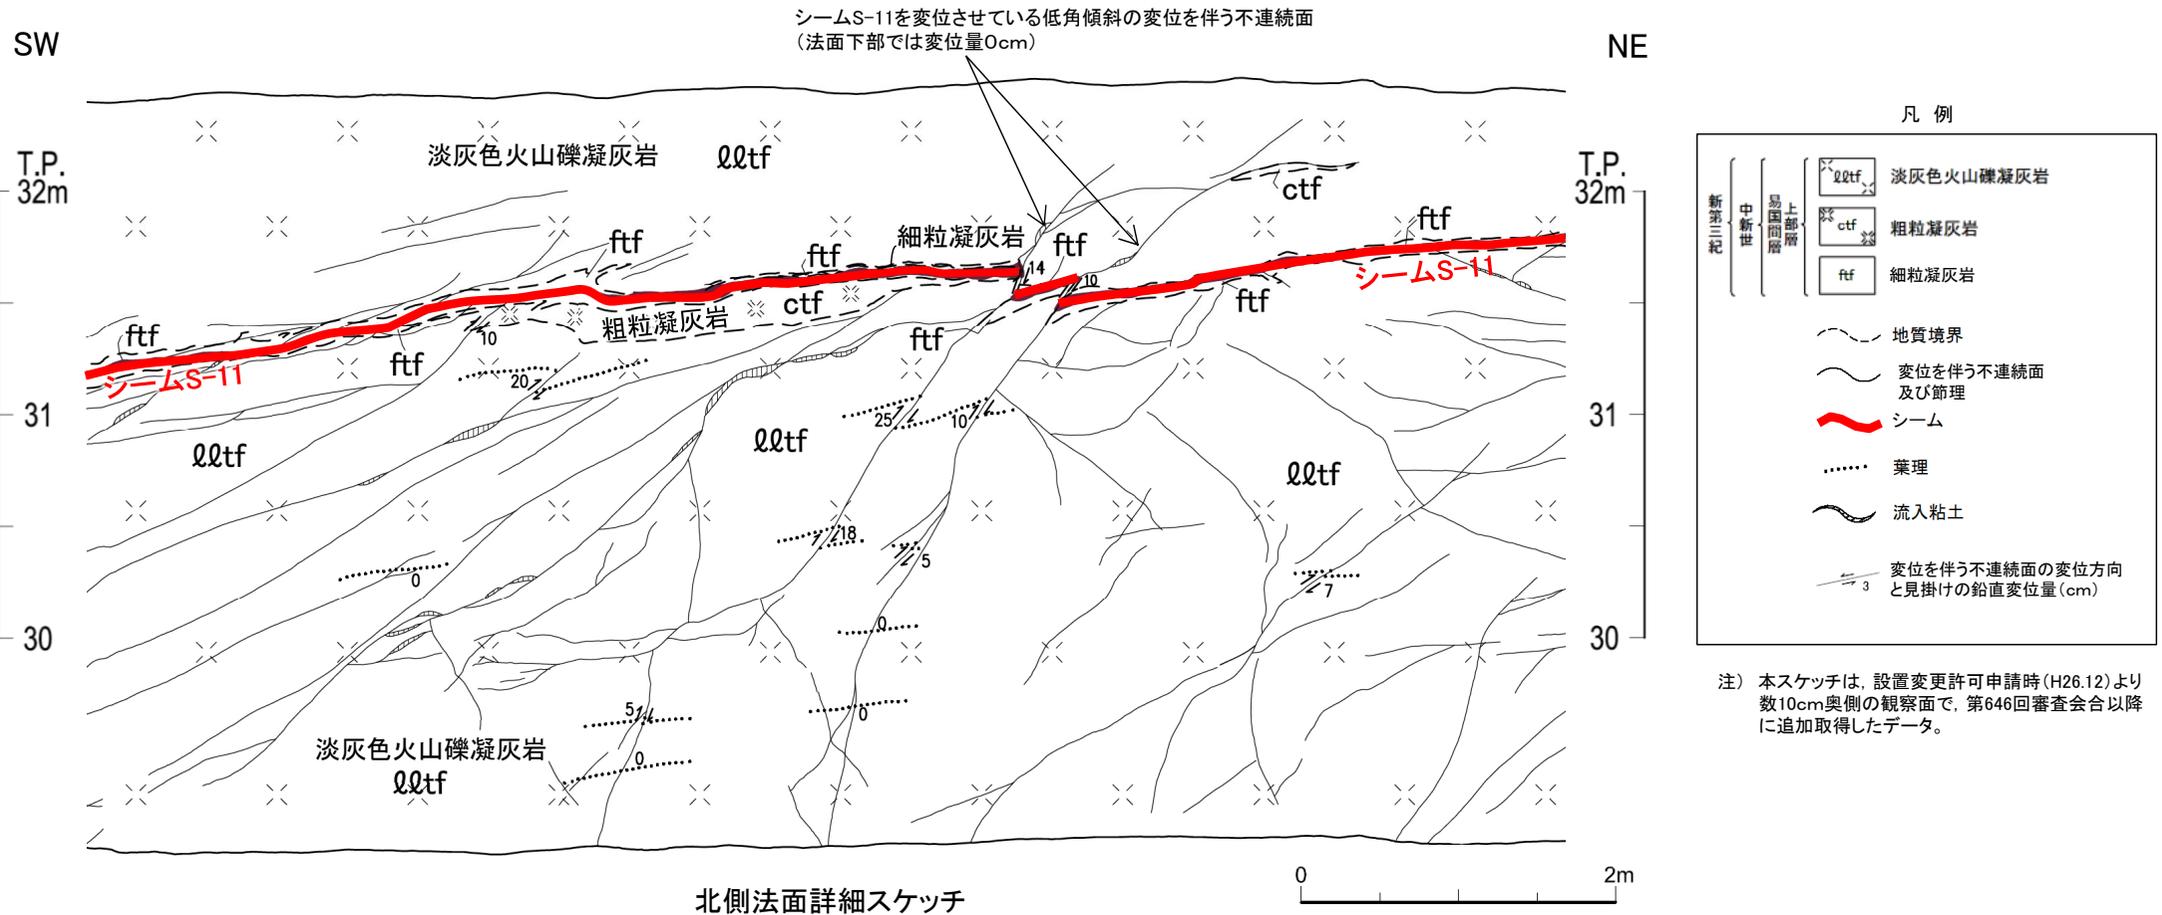
### Ts-8トレンチ(北側法面詳細スケッチ)[現地調査時(H30.11)の観察面]

北側法面の現地調査時(H30.11)の法面観察の結果、シームS-11を変位させている低角傾斜の変位を伴う不連続面は、下位に向かって変位量は小さくなり、法面下部で変位量は0cmとなることから、設置変更許可申請時(H26.12)の変位を伴う不連続面沿いの変位量分布(P.8-15参照)と調和的であることを確認した。

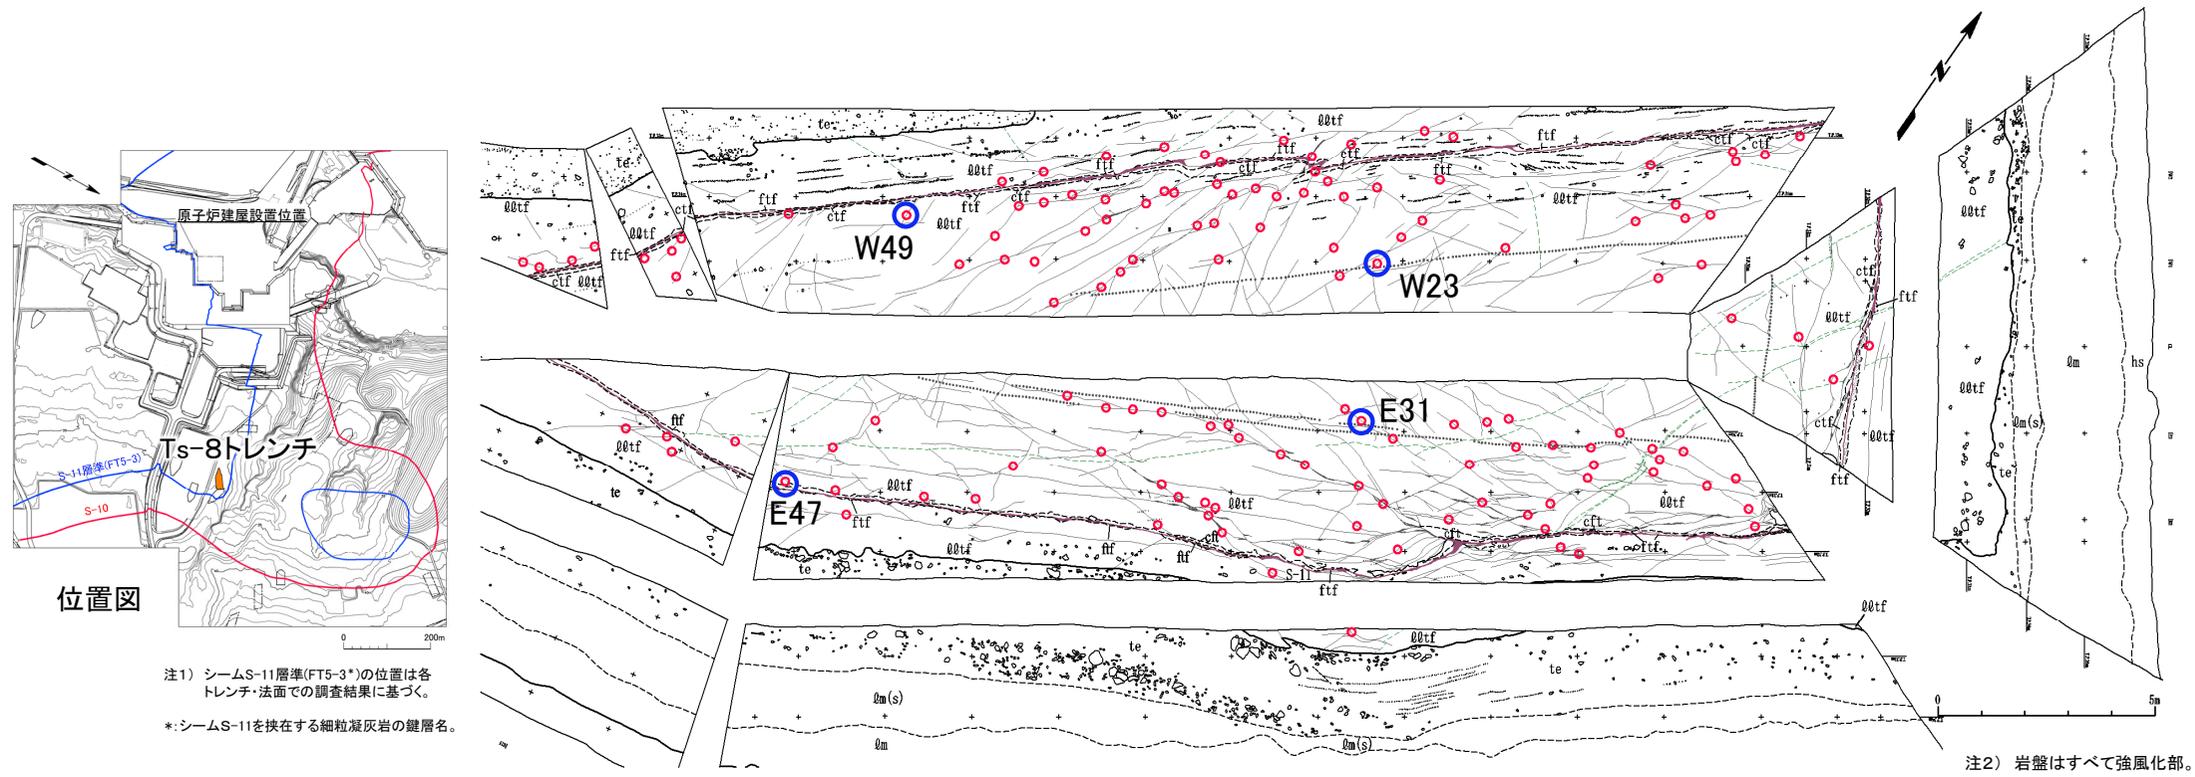
## 変位を伴う不連続面の分布・性状(測定位置):Ts-8トレンチ

変状が認められるTs-8トレンチにおいて、変位を伴う不連続面の走向・傾斜、変位センス及び条線を測定した(P.6-19参照)。

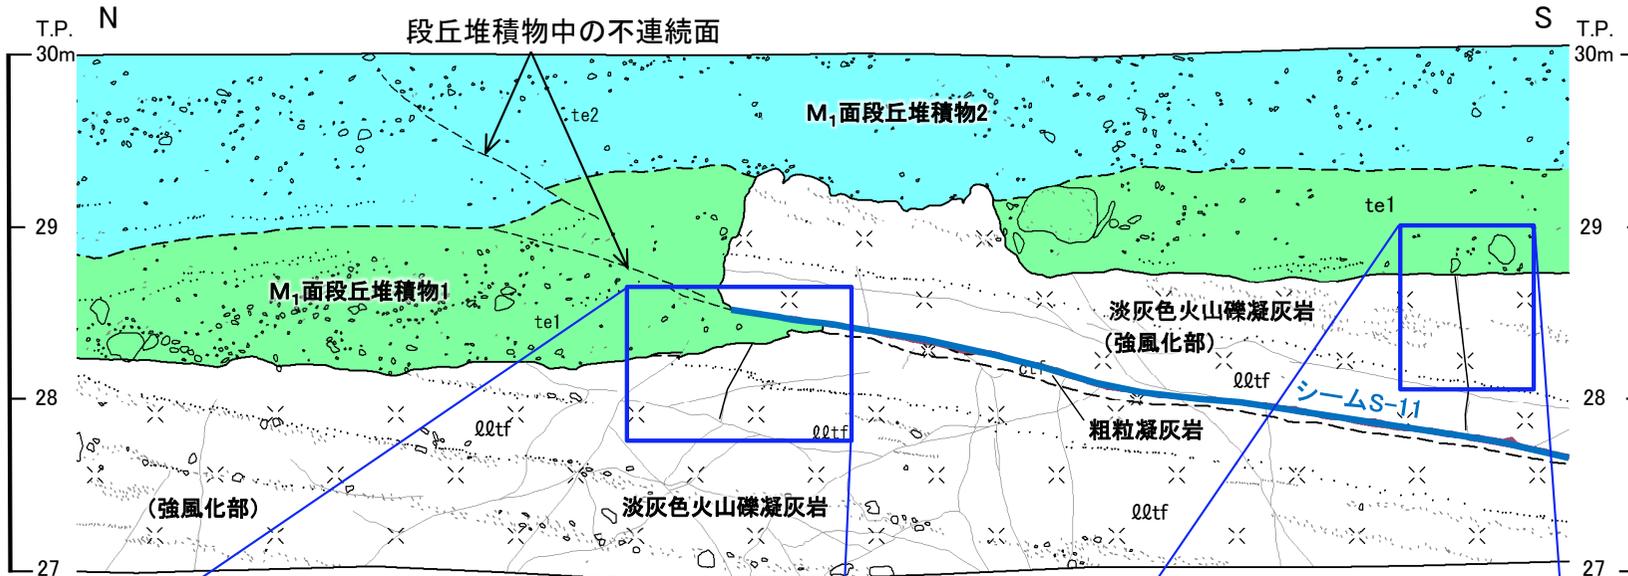
東側法面スケッチ

高角の変位を伴う不連続面c

- 走向・傾斜: N61° E, 55° N
- M₁面段丘堆積物に変位・変形を与えていない。

高角の変位を伴う不連続面d

- 走向・傾斜: N55° E, 80° N
- M₁面段丘堆積物に変位・変形を与えていない。

高角の変位を伴う不連続面はM₁面段丘堆積物に変位・変形を与えておらず、後期更新世以降の活動がないことを確認した。
