大間原子力発電所審査資料	
資料番号	OM1-CA138-R01
提出年月日	2021年3月10日

大間原子力発電所
敷地の地質・地質構造
(コメント回答 その13)

電源開発株式会社

敷地の地質・地質構造

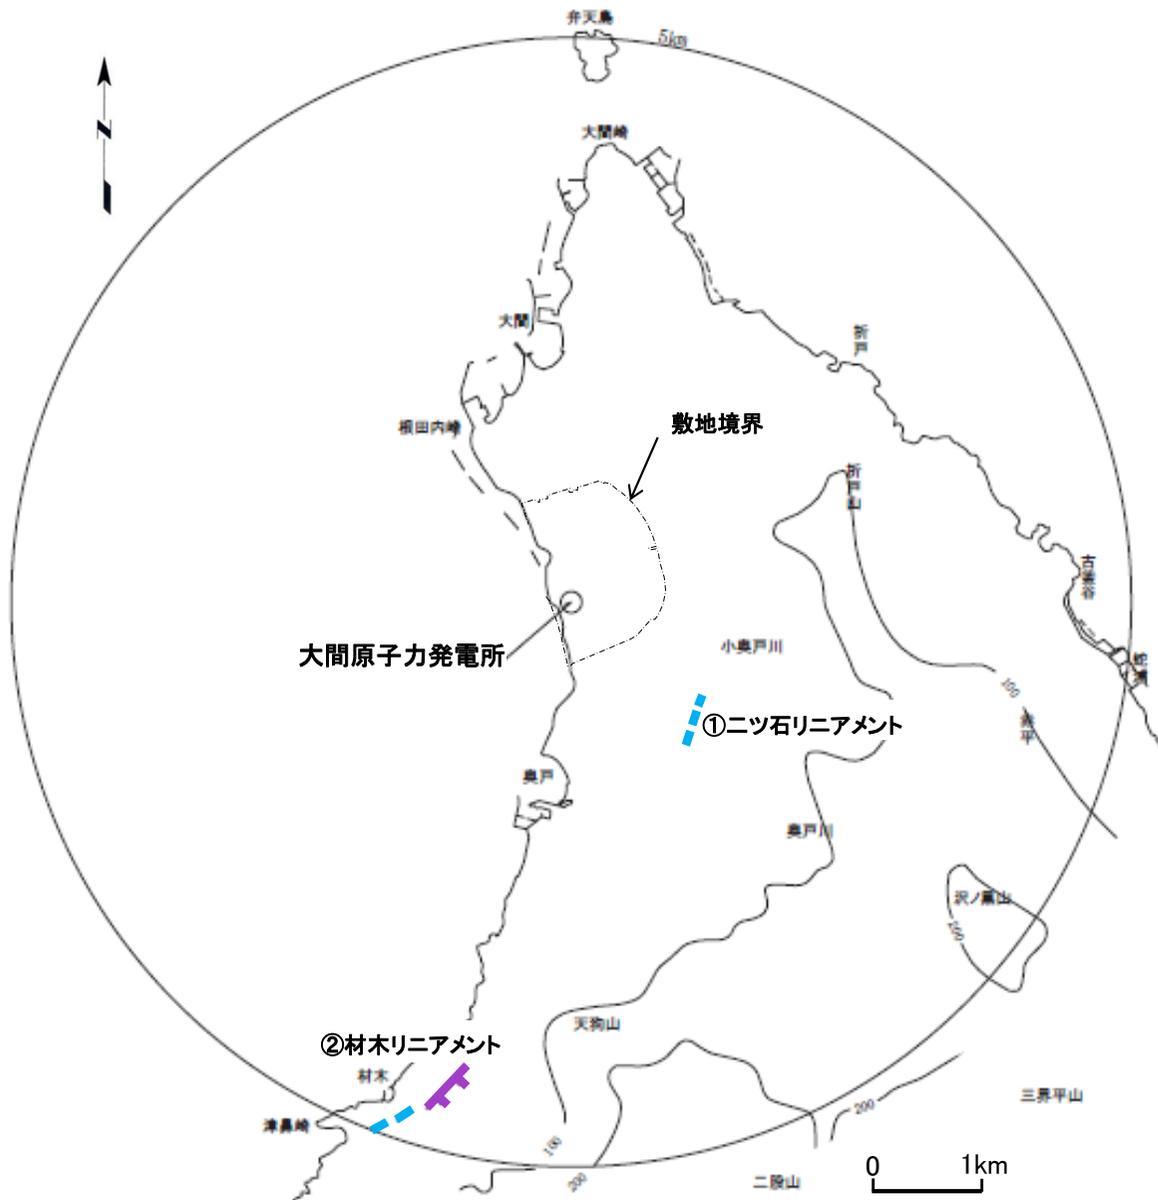
敷地及び敷地近傍の文献調査及び空中写真判読結果

- 敷地及び敷地近傍の文献調査及び空中写真判読を行った。調査結果を平面図及び表に示す。
- 敷地及び敷地近傍に文献活断層は認められない。
- 敷地内には「断層地形の可能性のある地形」は判読されない※3。

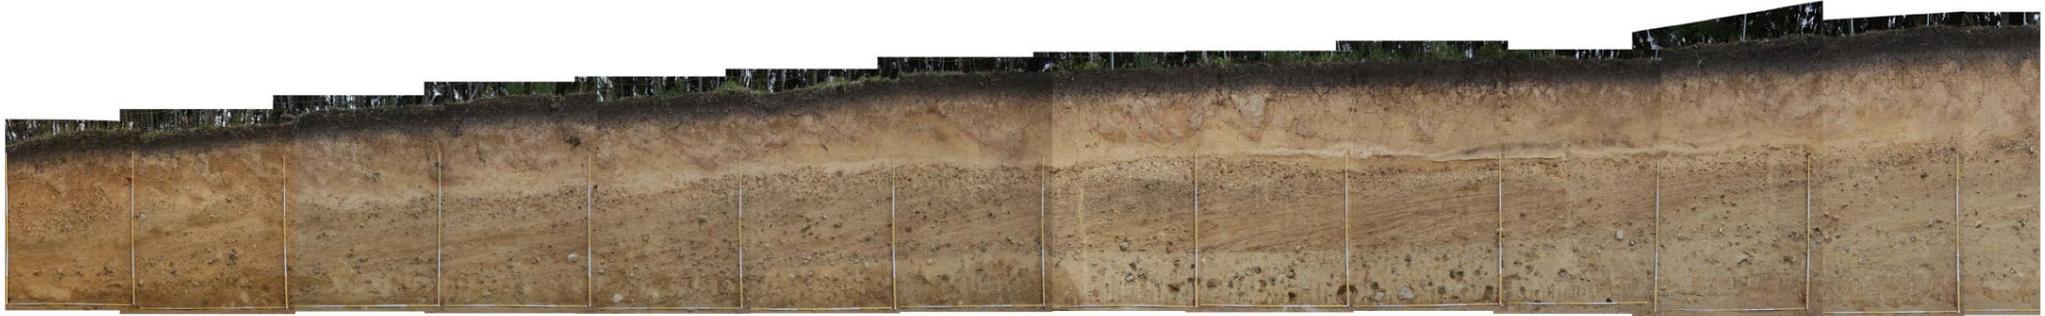
法面④で観察されるM₁面段丘堆積物(1/2): 法面全体

- 法面④におけるM₁面段丘堆積物は円礫を主体とする砂礫から成り、海側(西側)に傾斜する明瞭な葉理が認められることから、本法面付近は河口に近い堆積環境にあったと推定される。
- M₁面段丘堆積物の上部の河川性堆積物は、角礫を多く含む淘汰の悪い泥質の砂礫から成り、海退に伴う陸化を示唆する。

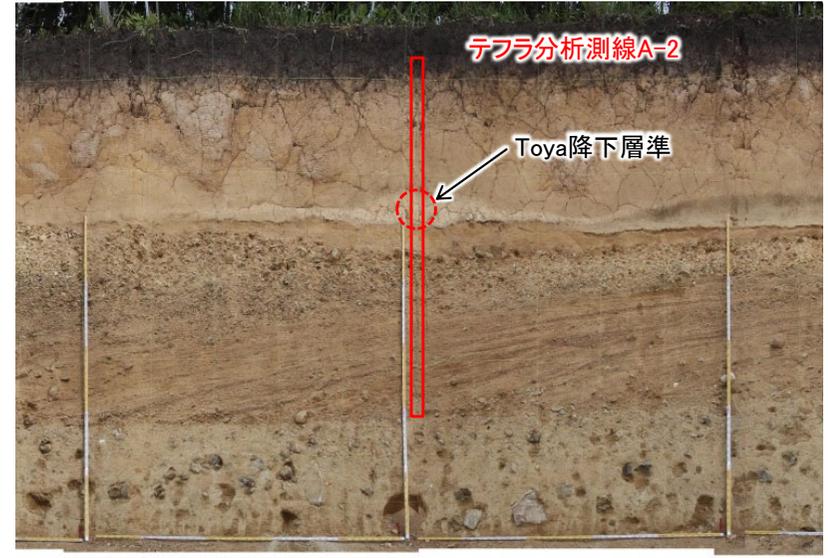
法面④で観察されるM₁面段丘堆積物(2/2): 詳細観察範囲

- *1: M₁面段丘堆積物は円礫を主体とする砂礫から成り、海側(西側)に傾斜する葉理が認められる。
- *2: 河川性堆積物は角礫を多く含む淘汰の悪い泥質の砂礫から成る。

- 法面④のM₁面段丘堆積物中には、円礫主体の砂礫層が見られ、海側に傾斜する葉理が認められる。この性状は、Tf-4トレンチの段丘堆積物にも同様に認められる。
- Tf-4トレンチ近傍のSB-005孔の段丘堆積物中には、生痕化石が認められることから、段丘堆積物は海成層と判断される(P.1-18参照)。
- また、法面④詳細観察箇所の測線A-2において10cm間隔でテフラ分析を実施し、ローム層の下部に洞爺火山灰降下層準(11.2~11.5万年前)を確認した(P.1-19参照)。
- 以上のことから、M₁面はMIS5eの海成段丘面と判断される。

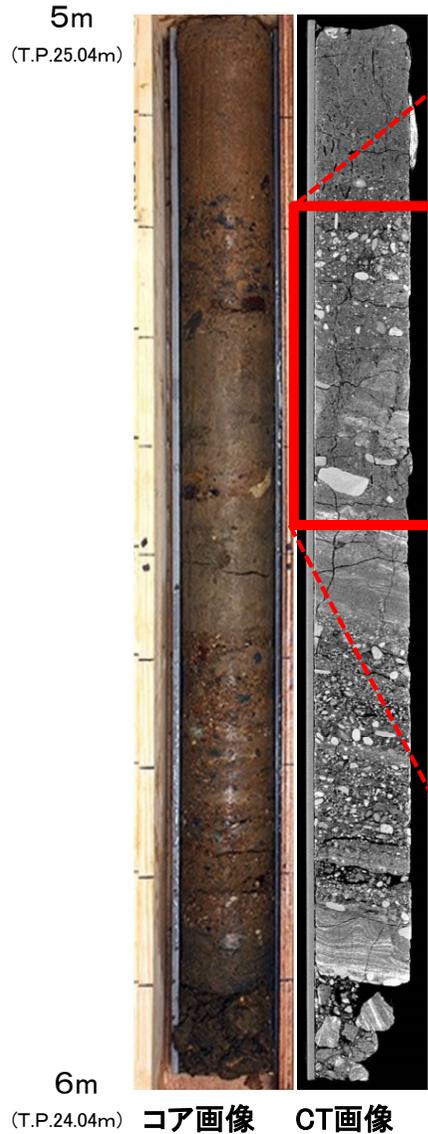
M₁面段丘堆積物中の生痕CT画像(SB-005)

Th: *Thalassinoides* isp.と推定される生痕

- M₁面で採取したボーリングコアのCT画像で砂礫層中に *Thalassinoides* isp.と推定される生痕が複数認められる。
- *Thalassinoides* isp.は主として海岸に生息するスナモグリ(甲殻類の一種)が形成する生痕であること(Bromley,1990⁷⁾)から、この堆積物が海成であると判断される。

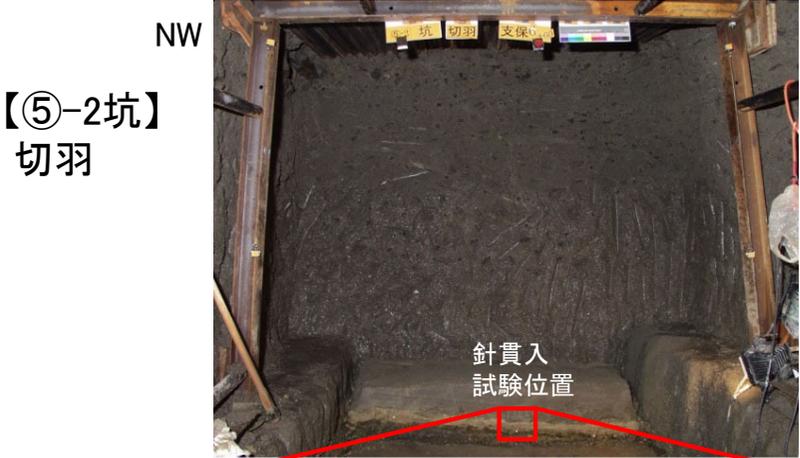
補足調査坑におけるシームの認定:シームS-10(2/2)

- 粒度と固結度を観察して、細粒凝灰岩に挟在する粘土質の薄層をシームとして認定する。
- 掘削後、数日が経過した湿潤状態の坑壁(写真参照)で実施した針貫入試験の結果、シームの針貫入勾配はほぼ0 N/mmを示し、周辺の岩盤に比べて軟質である。
- 自然(地山)状態のシームは比較的締まっており、一定の強度を有すると判断される(第615回審査会合資料2-2, P.5-3~P.5-7)。
