## 4. 変状の分布・性状

### 4.1 変状の分布・性状

#### トレンチ・法面の地質スケッチ

〔本編資料3.1.4(2)に関する基礎データ〕

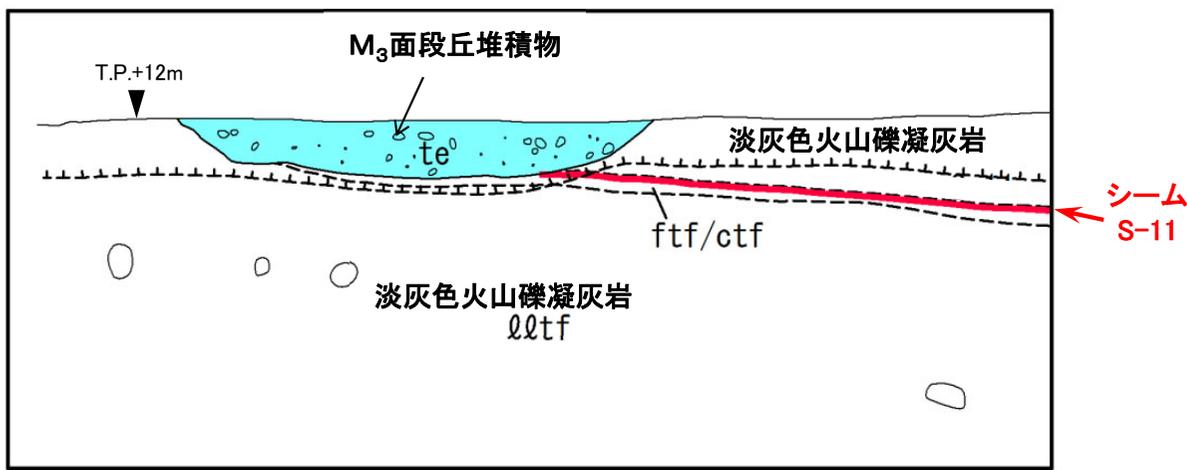
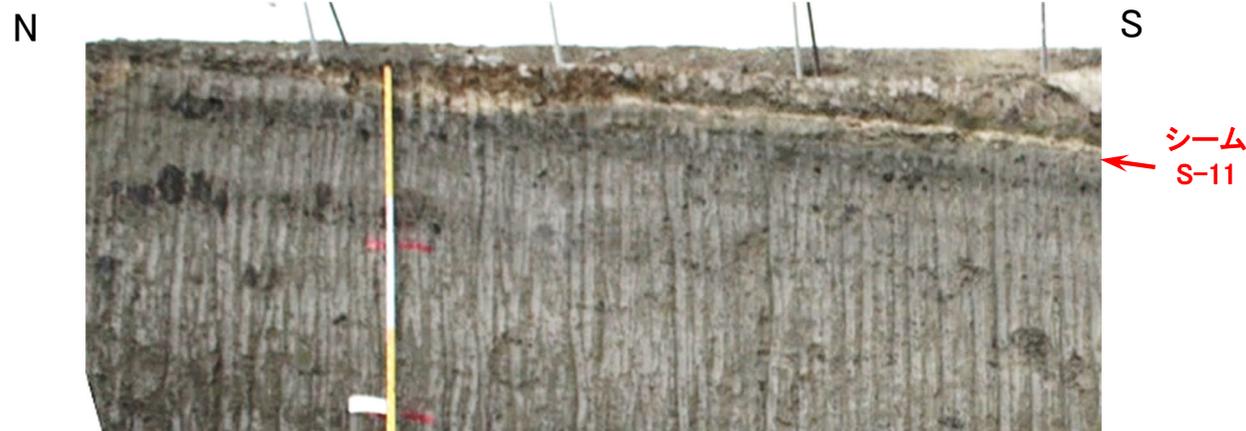
地質スケッチ 0 5m

- 掘削工事時のNo.3法面において、シームS-11とM<sub>3</sub>面段丘堆積物との関係を調査した。
- シームS-11延長上の段丘堆積物中及びその直下の岩盤に段差はなく、変状は認められない。
- シームS-11上盤のシームに接する箇所に強風化部は分布せず、下盤は風化変色が進んでおらず比較的硬質な新鮮部～弱風化部から成る。

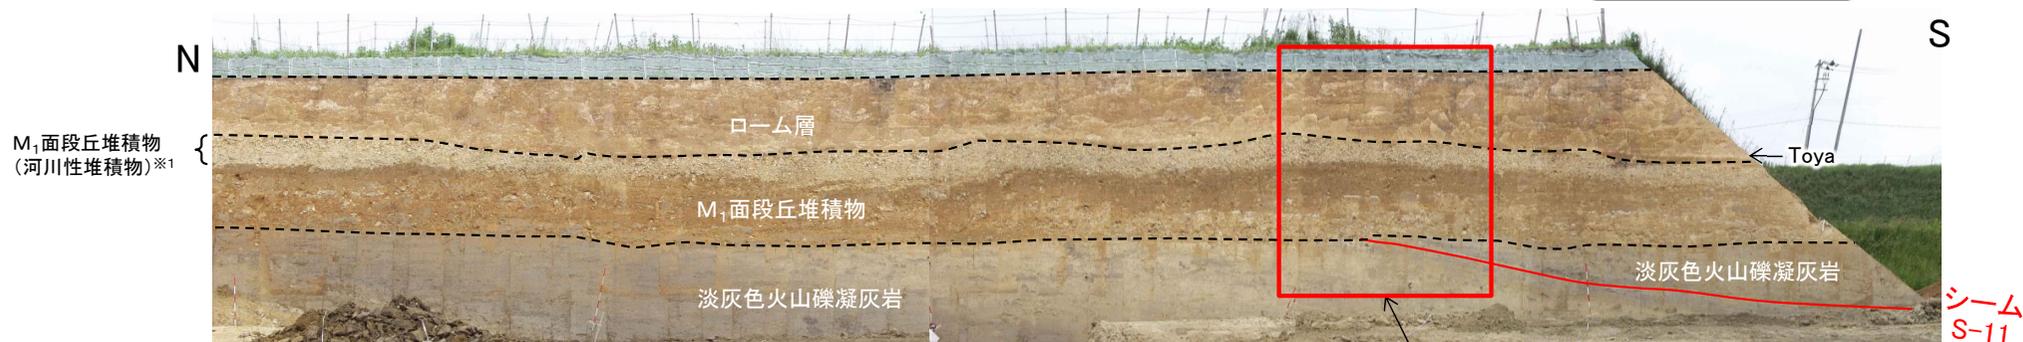
Ts-5法面画像(解釈線有り)

- Ts-5法面において、シームS-11とM<sub>1</sub>面段丘堆積物との関係を調査した。
- シームS-11の延長上のM<sub>1</sub>面段丘堆積物及びその直下の岩盤に変状は認められない。
- シームS-11の上下盤共に褐色を呈し著しく軟質な強風化部から成る。
- Ts-5法面では、近傍で変状が認められるTs-6法面(P.4-7, 4-8参照)に比べて、段丘堆積物が厚く上載圧が大きいことから、変状が発生しなかったものと考えられる(P.9-25~P.9-28参照)。

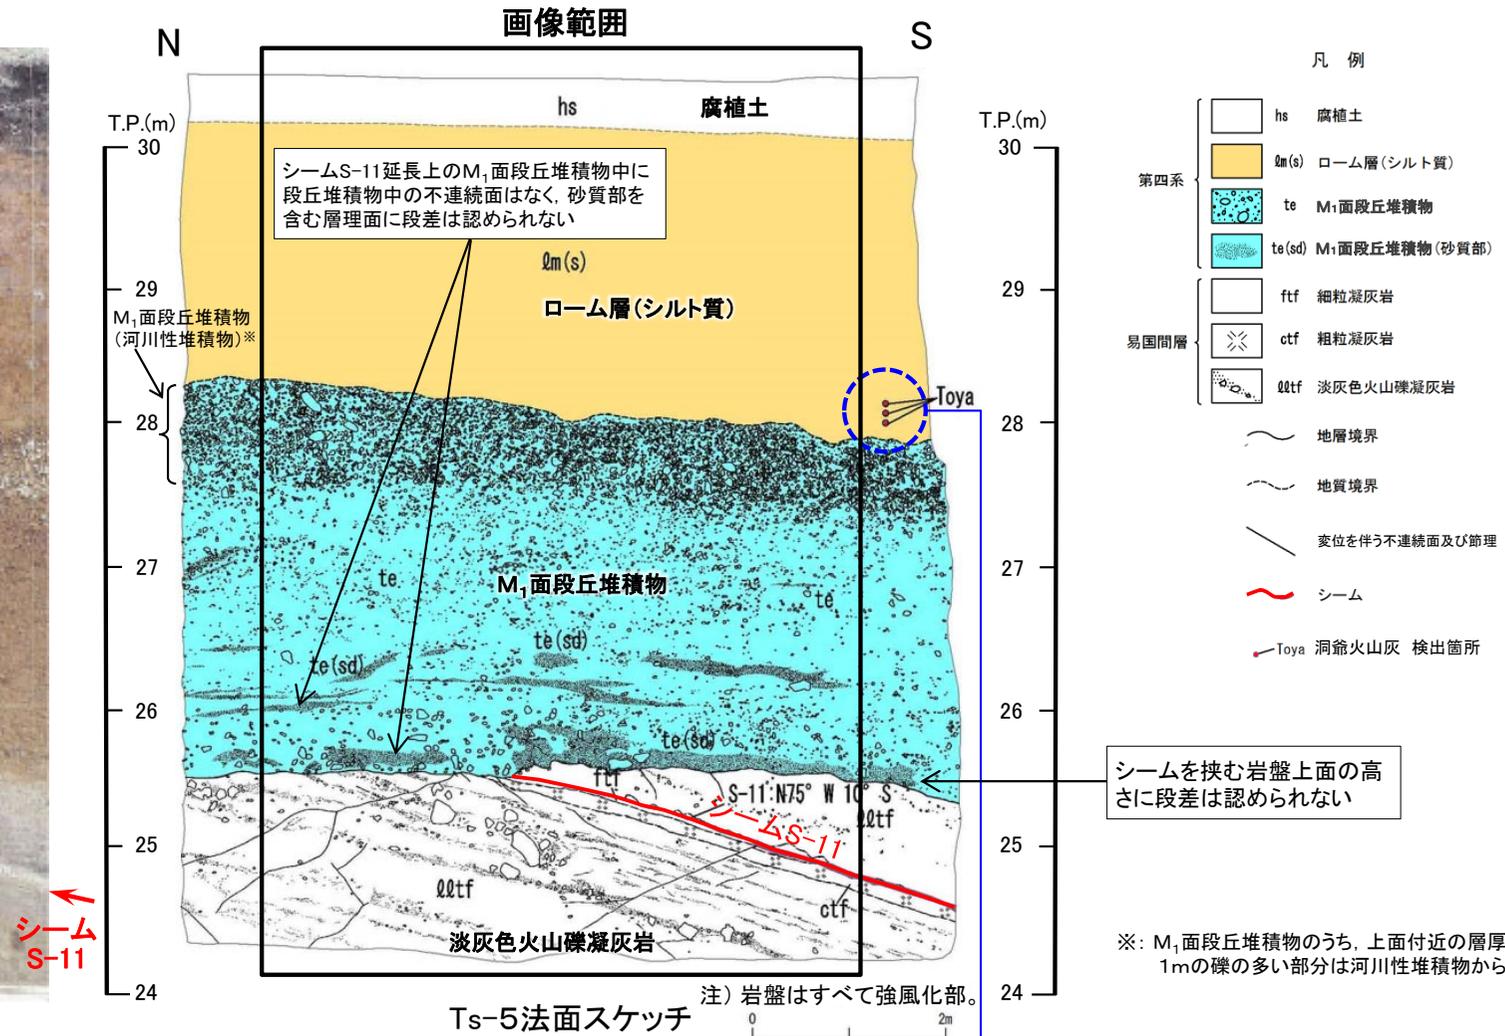
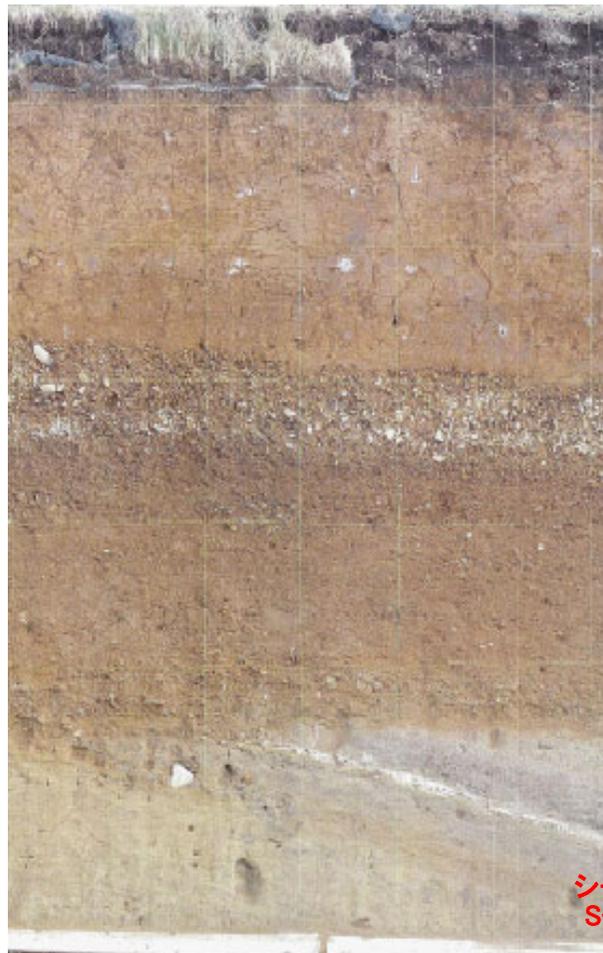
Ts-5法面スケッチ

- シームS-11の延長上のM<sub>1</sub>面段丘堆積物中及びその直下の岩盤に変状は認められない。上盤の強風化部はシームに接している。
- 変位を伴う不連続面の分布は少ない。

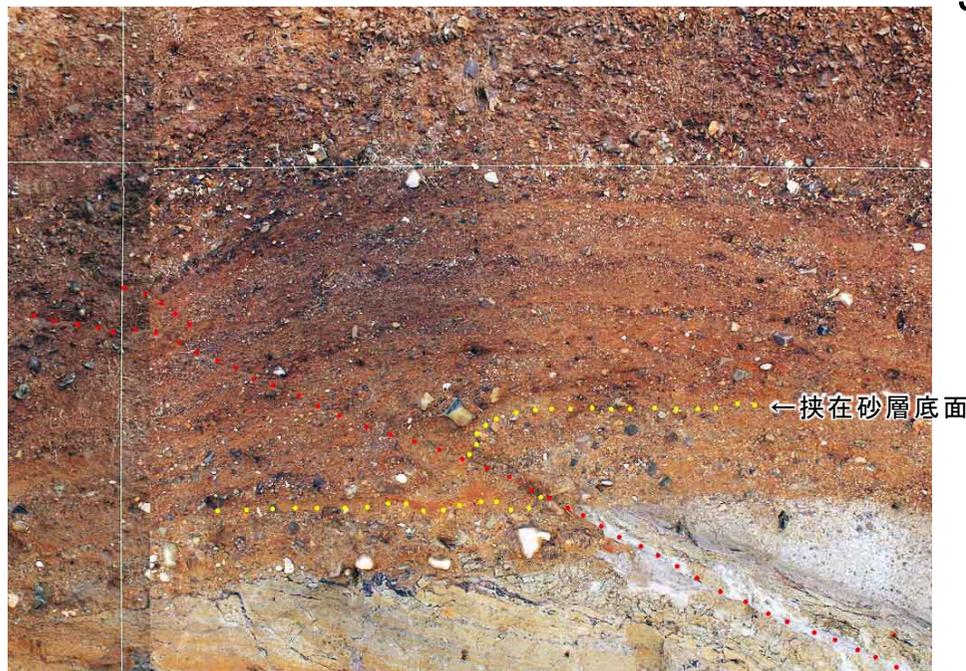
淡灰色火山礫凝灰岩 Ts-6法面詳細地質観察スケッチ 0 1m

- 変状の見掛けの鉛直変位量は、段丘堆積物中で約35cm(①)、岩盤上面で約32cm(②)であり、おおむね同程度で調和的であることから、M<sub>1</sub>面段丘堆積物堆積後の1回の変位によるものと考えられ、変位の累積性はないと判断される。
- シームS-11延長上の段丘堆積物と上盤の強風化部の境界面に条線が認められる。シームの上盤は上方に変位するセンスを示す。

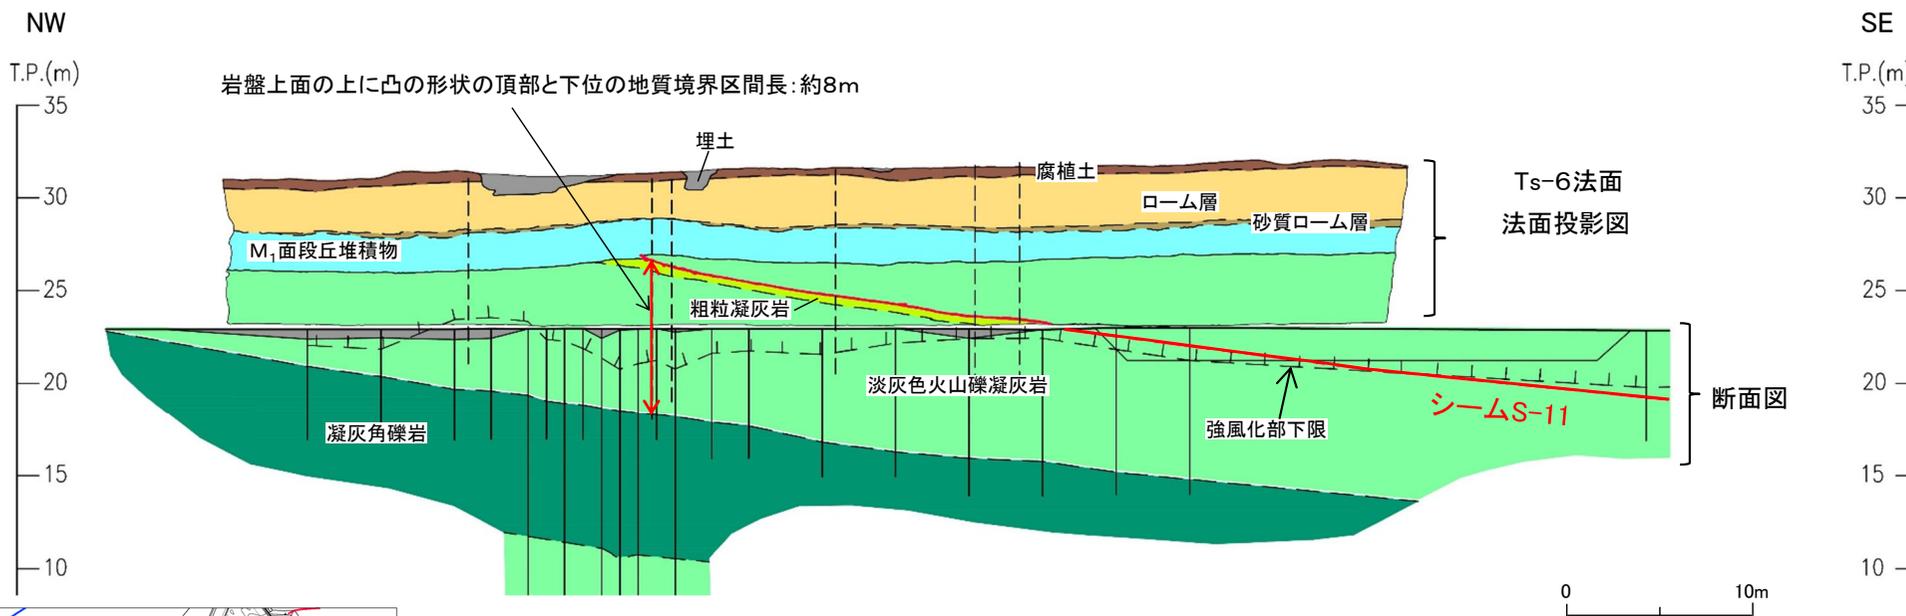
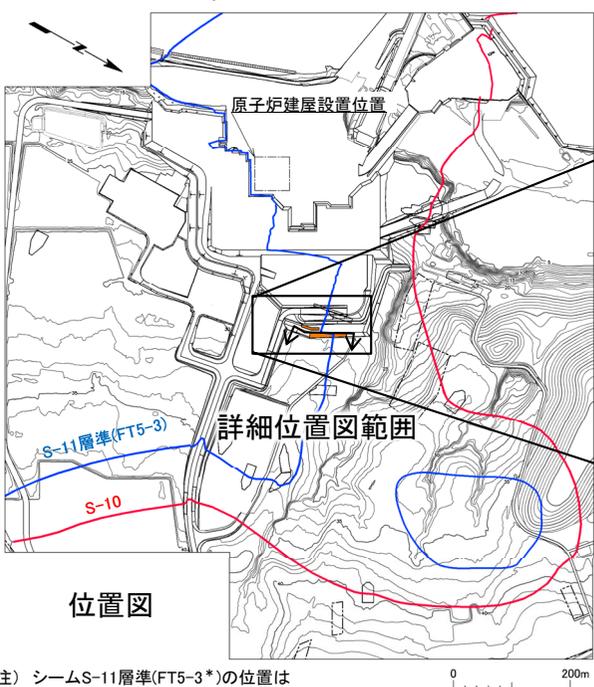
## Ts-6法面(3/6):シームS-11上下盤の風化性状と岩盤の変形の範囲

• Ts-6法面ではシームS-11の上下盤共に強風化部が厚く分布する。  
 • 岩盤上面の上に凸の形状は、淡灰色火山礫凝灰岩と凝灰角礫岩の地質境界には及んでいないことから、岩盤の変形の範囲は鉛直方向に最大8mと推定される。

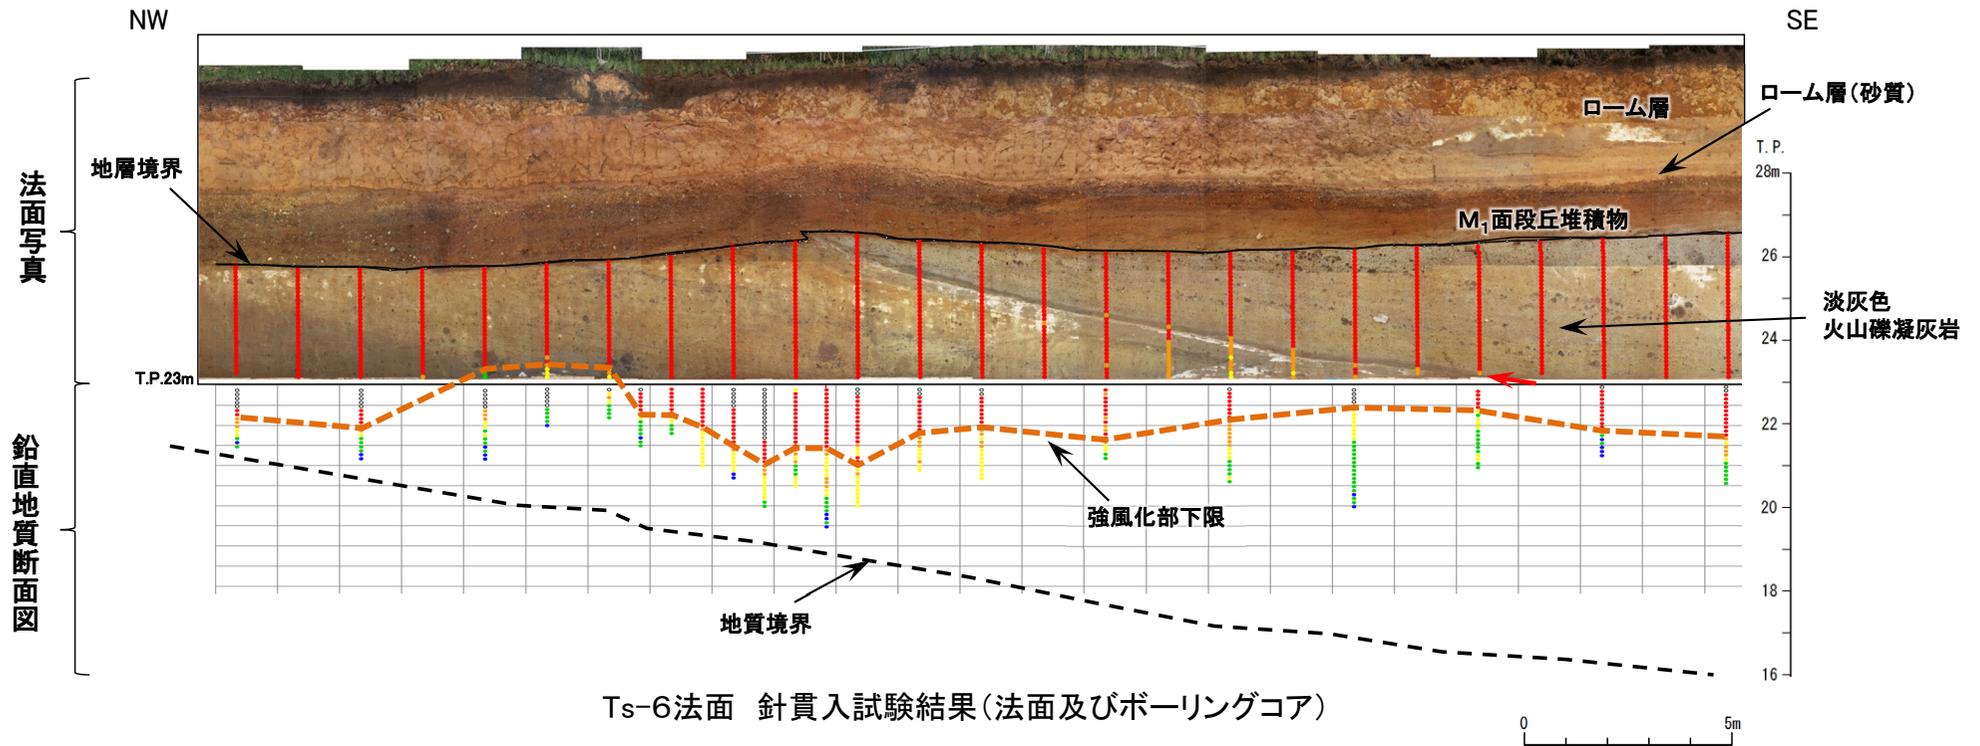
Ts-6法面 針貫入試験結果(法面及びボーリングコア)

- Ts-6法面及びボーリングコアで針貫入試験を実施した。
- 強風化部の針貫入勾配は全体的に小さく、強風化部であることを示す。

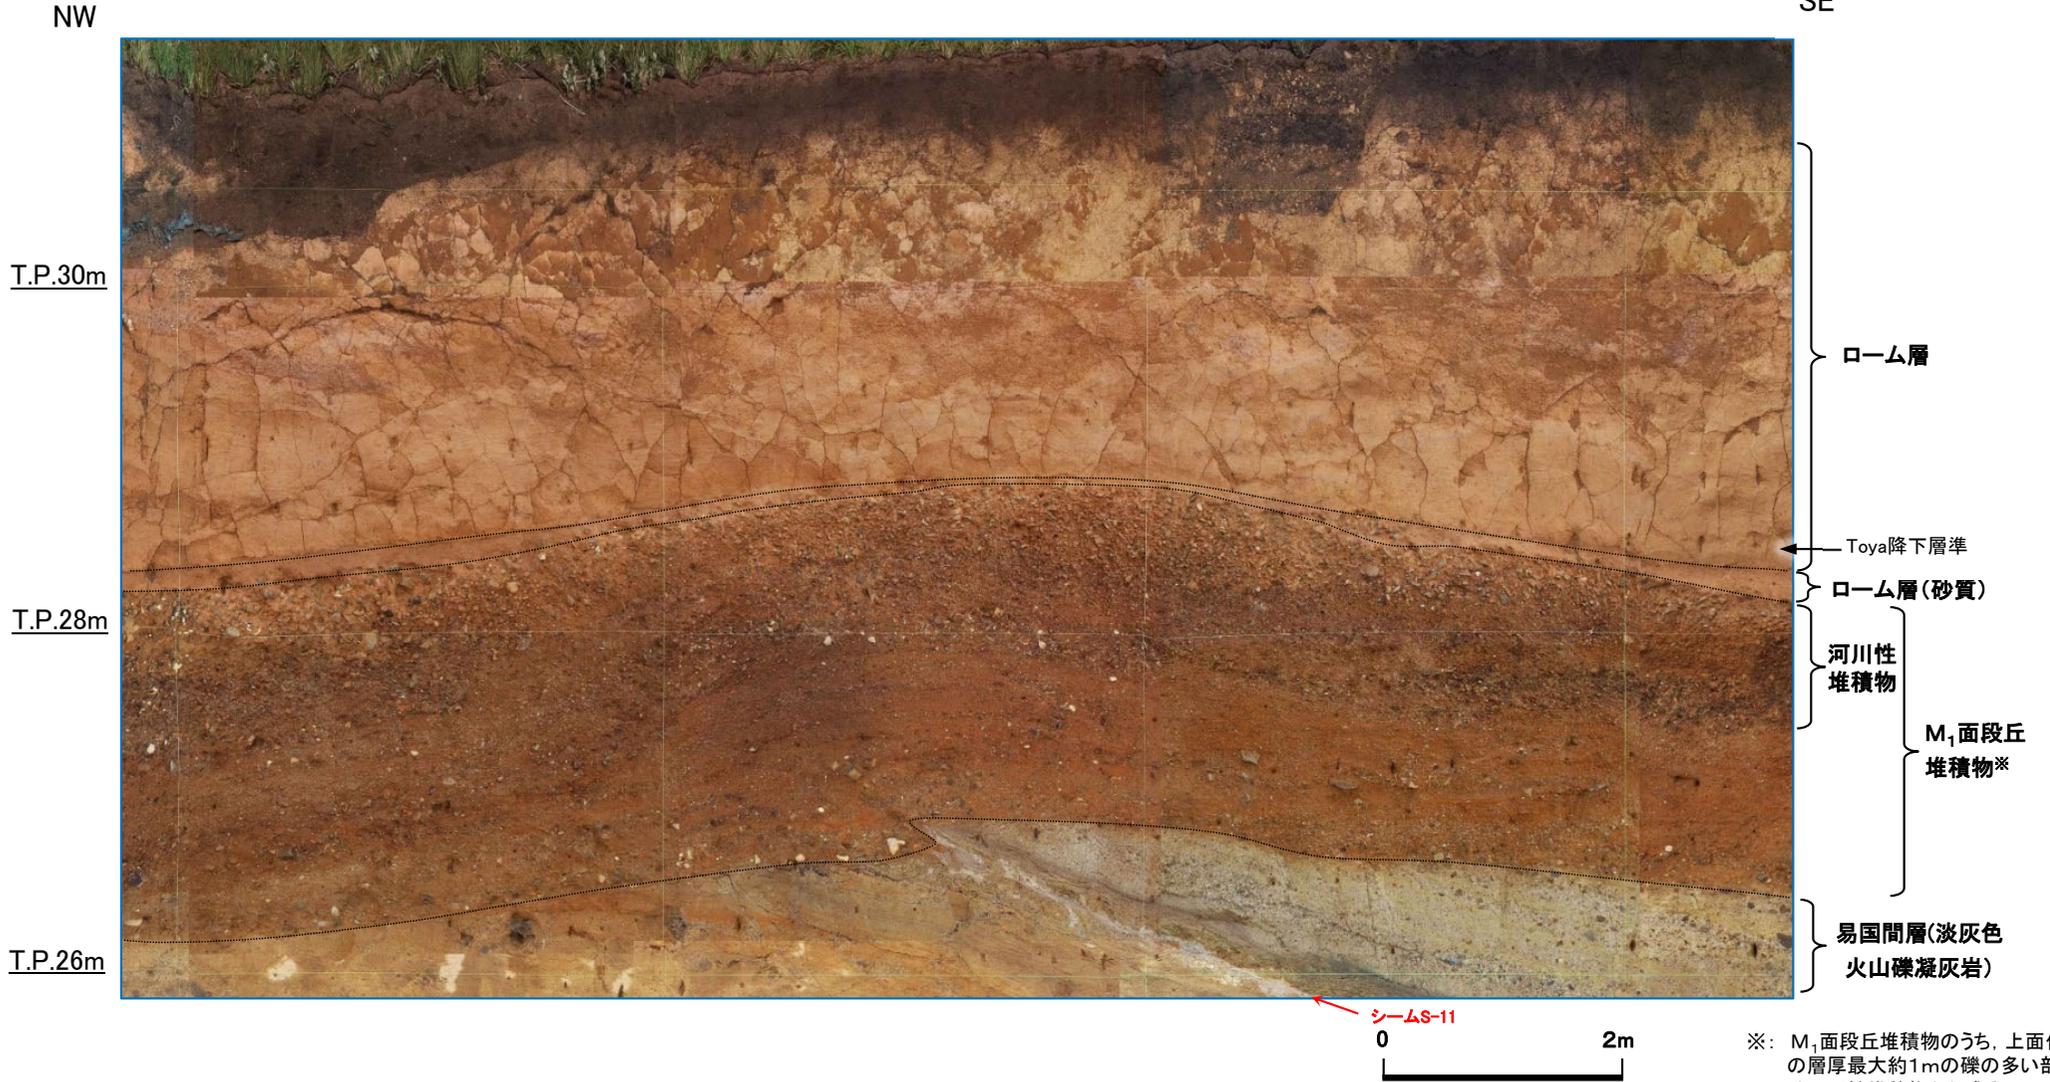
## Ts-6法面(6/6):ローム層の堆積状況(上に凸の形状の頂部付近)

- M<sub>1</sub>面段丘堆積物の層厚は、上に凸の形状の部分も含めてほぼ一様であるが、その上位のローム層(砂質)の層厚は上に凸の頂部では薄く、その両翼に向かうにつれて厚くなる。したがって、上に凸の形状の形成は、ローム層(砂質)の堆積前であると判断される。
- ローム層(砂質)の直上には洞爺火山灰降下層準が分布する(P.4-11参照)ことから、上に凸の形状の形成は洞爺火山灰層の堆積前であると判断される。

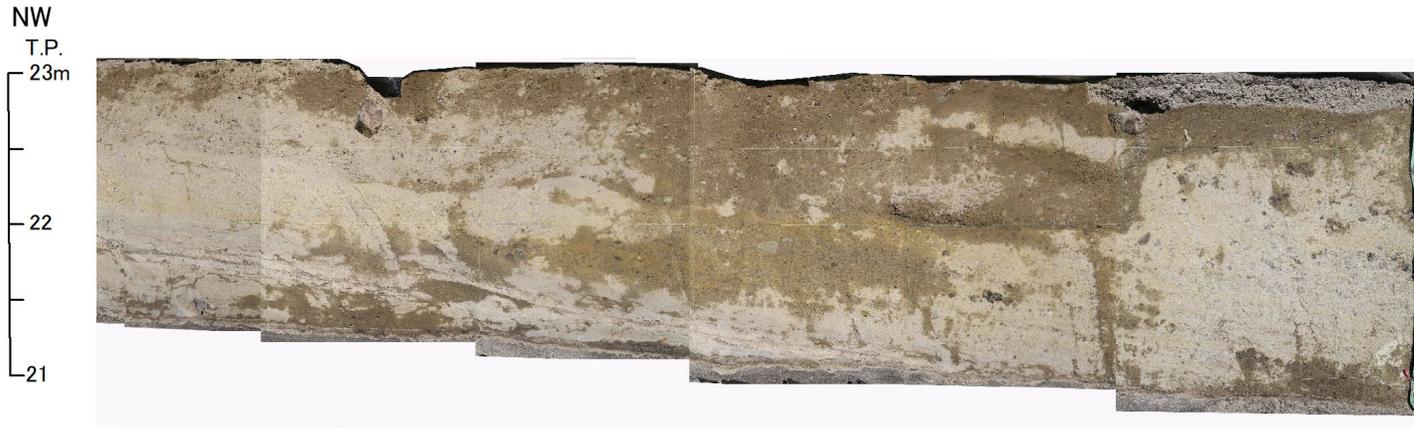
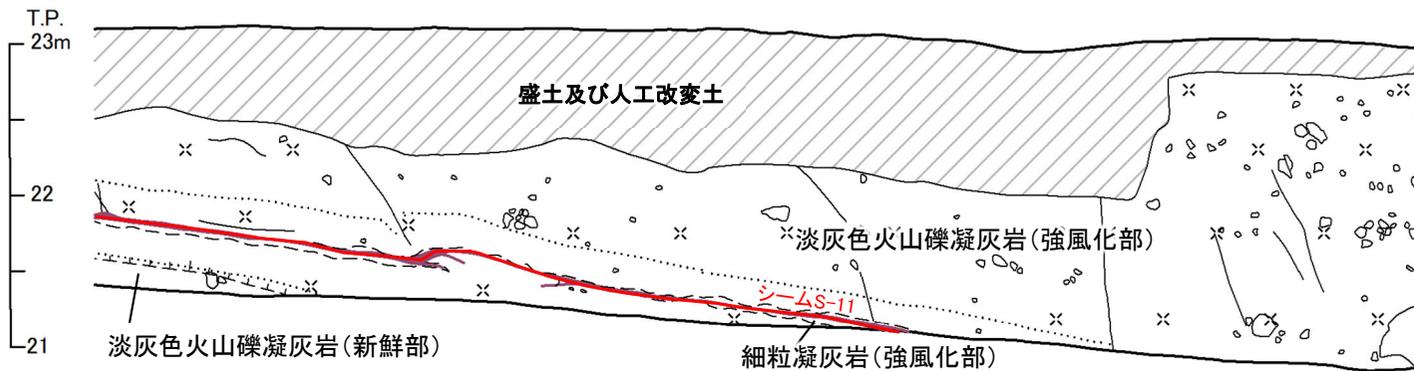
## Ts-6a法面(2/2):地質スケッチ

Ts-6a法面では、シームS-11の上下盤に褐色を呈し著しく軟質な強風化部が分布する。上盤の強風化部はシームに接している。

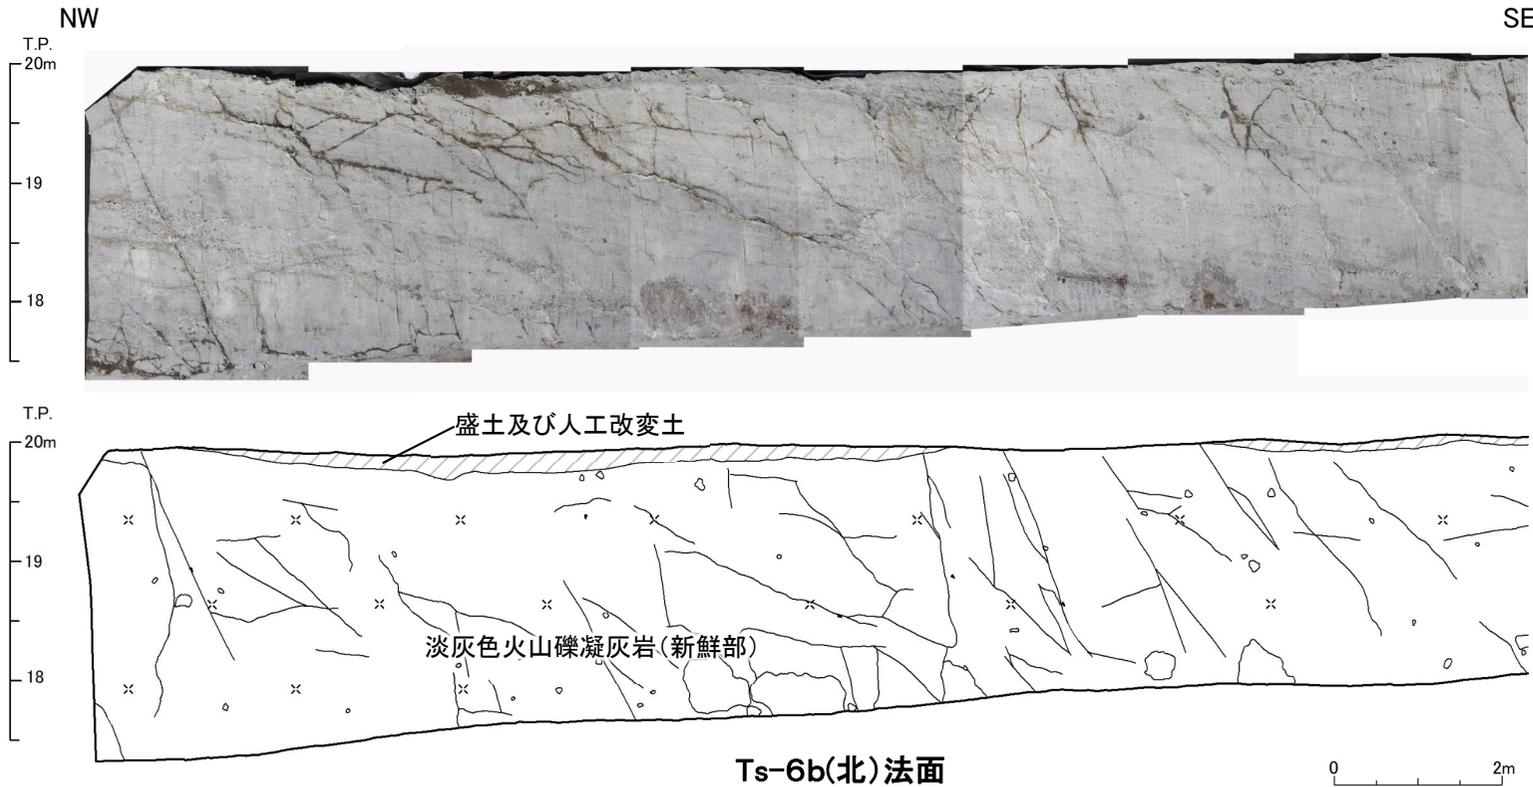
## Ts-6b法面(1/3):地質スケッチ

Ts-6b(北)法面には、新鮮部から成る岩盤が分布する。

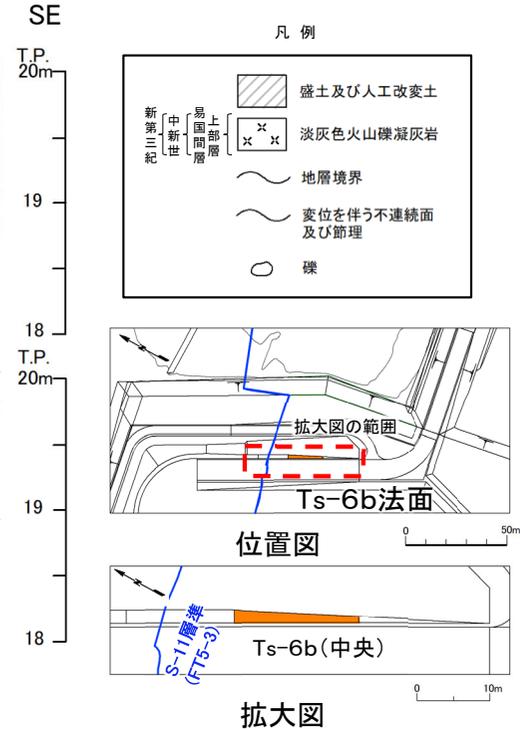
## Ts-6b法面(2/3):地質スケッチ

Ts-6b(中央)法面には、新鮮部から成る岩盤が分布する。

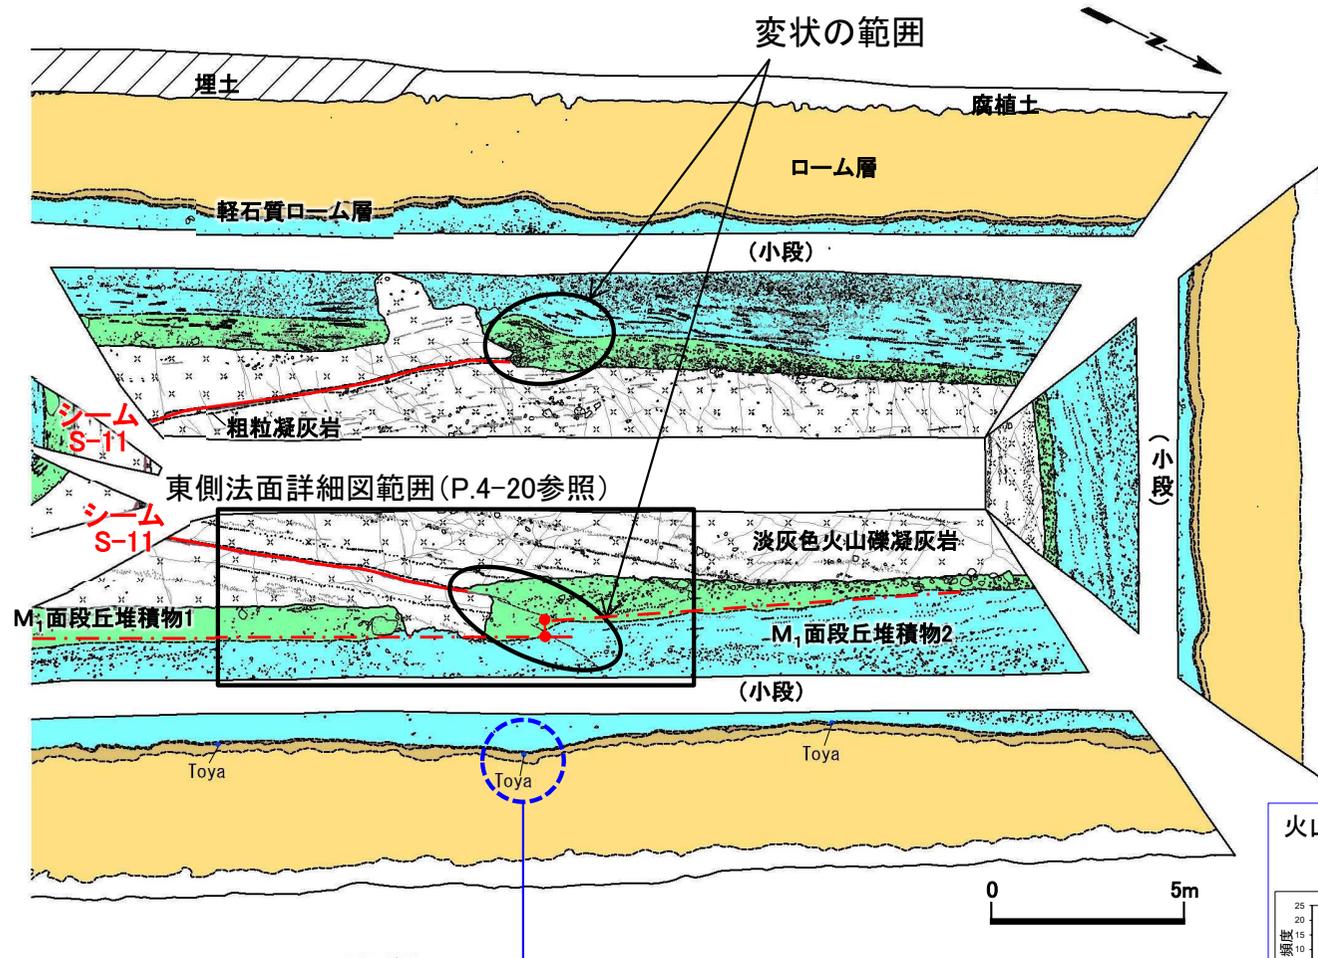
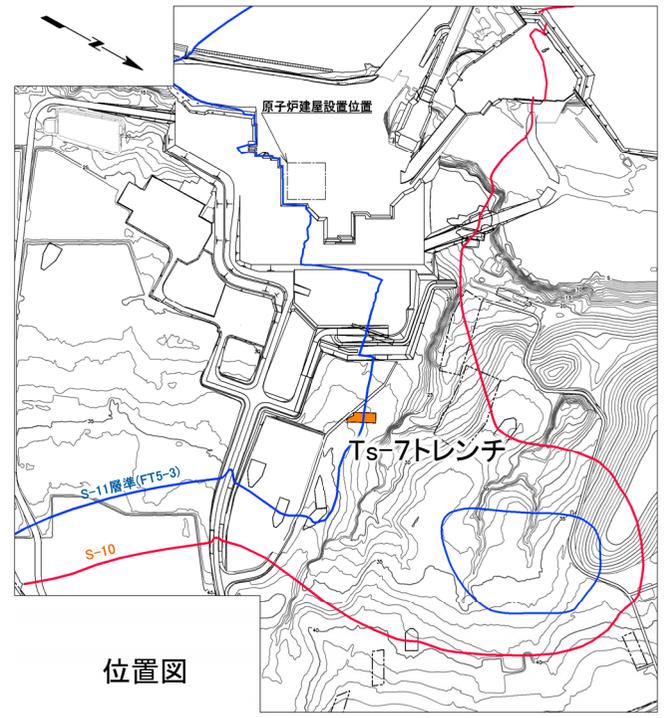
## Ts-7トレンチ(1/3):地質展開図

- Ts-7トレンチでシームS-11付近において、M<sub>1</sub>面段丘堆積物中の層理面の段差及び不連続面並びにその直下にある岩盤上面の段差から成る変状が認められる。シームの上盤は上方に変位するセンスを示す。
- この変状はローム層には及んでいないことから、M<sub>1</sub>面離水後、ローム層堆積前に形成されたものと考えられる。

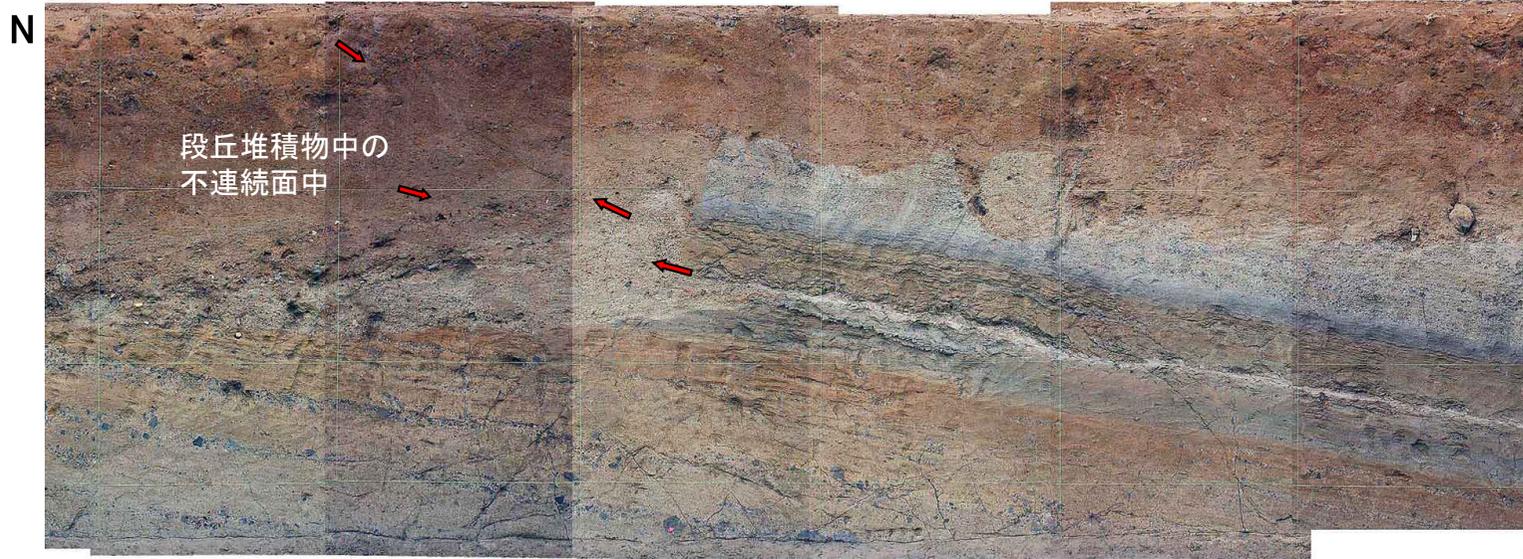
## Ts-7トレンチ(2/3): 東側法面詳細図

- シームS-11 延長上の段丘堆積物中の見掛けの鉛直変位量は約30cmであると判断される。
- シーム上面に条線が認められ、シームの上盤は上方に変位するセンスを示す。
- シームS-11の上下盤共に褐色を呈し著しく軟質な強風化部から成る(P.4-21参照)。上盤の強風化部はシームに接している。
- 変状付近では、強風化部中の弱面(シームS-11)が変位することにより、直上の段丘堆積物に変位が生じたものと考えられる。

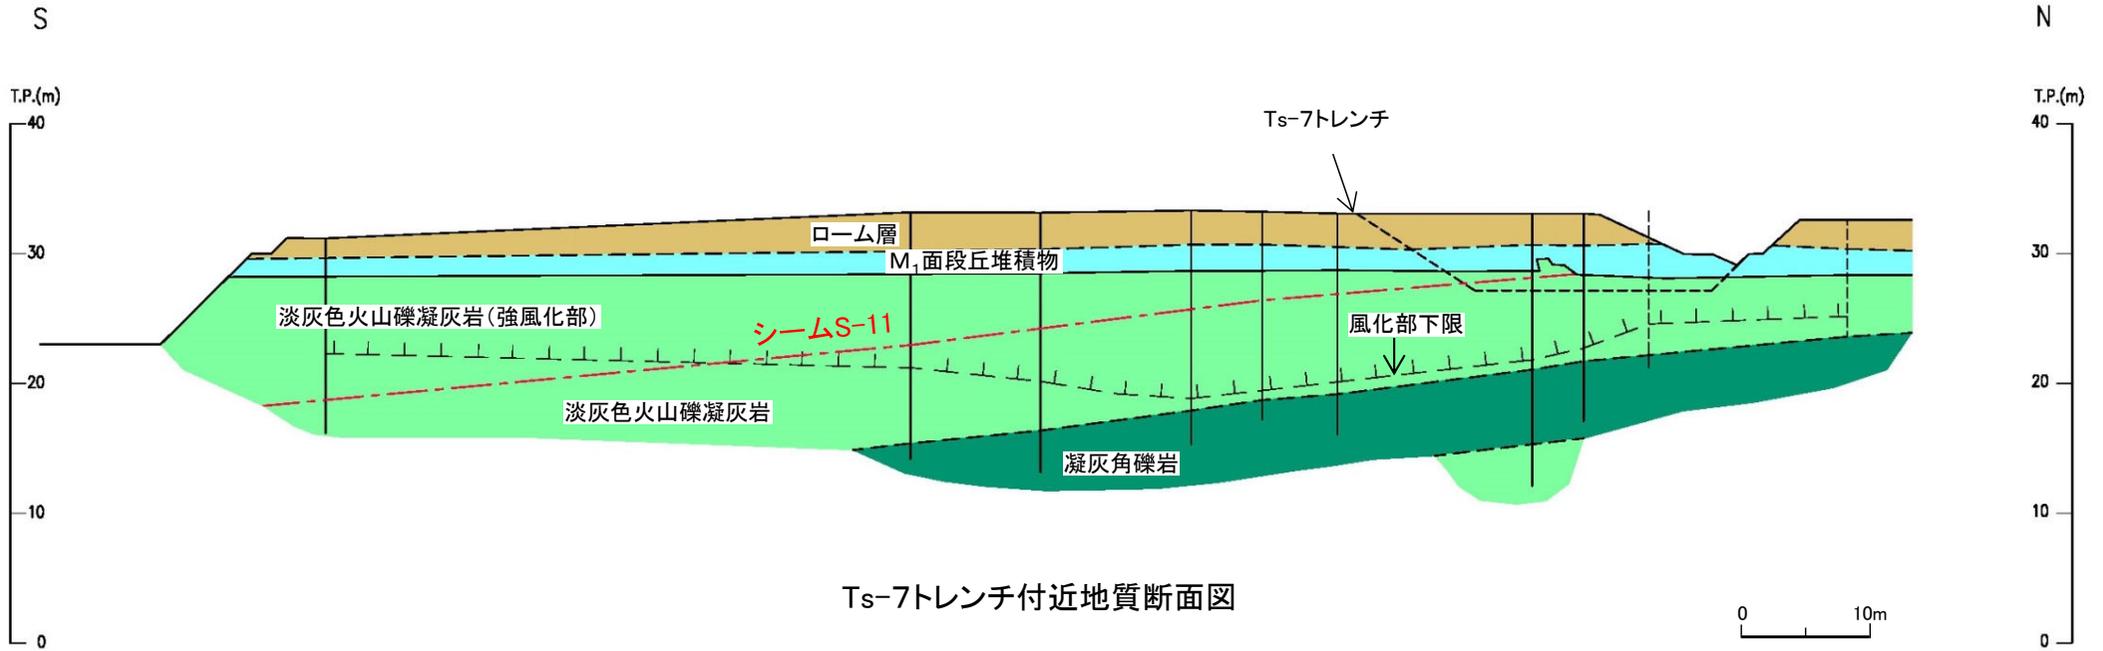
Ts-7トレンチ付近地質断面図

Ts-7トレンチ付近ではシームS-11の上下盤共に強風化部が厚く分布する。

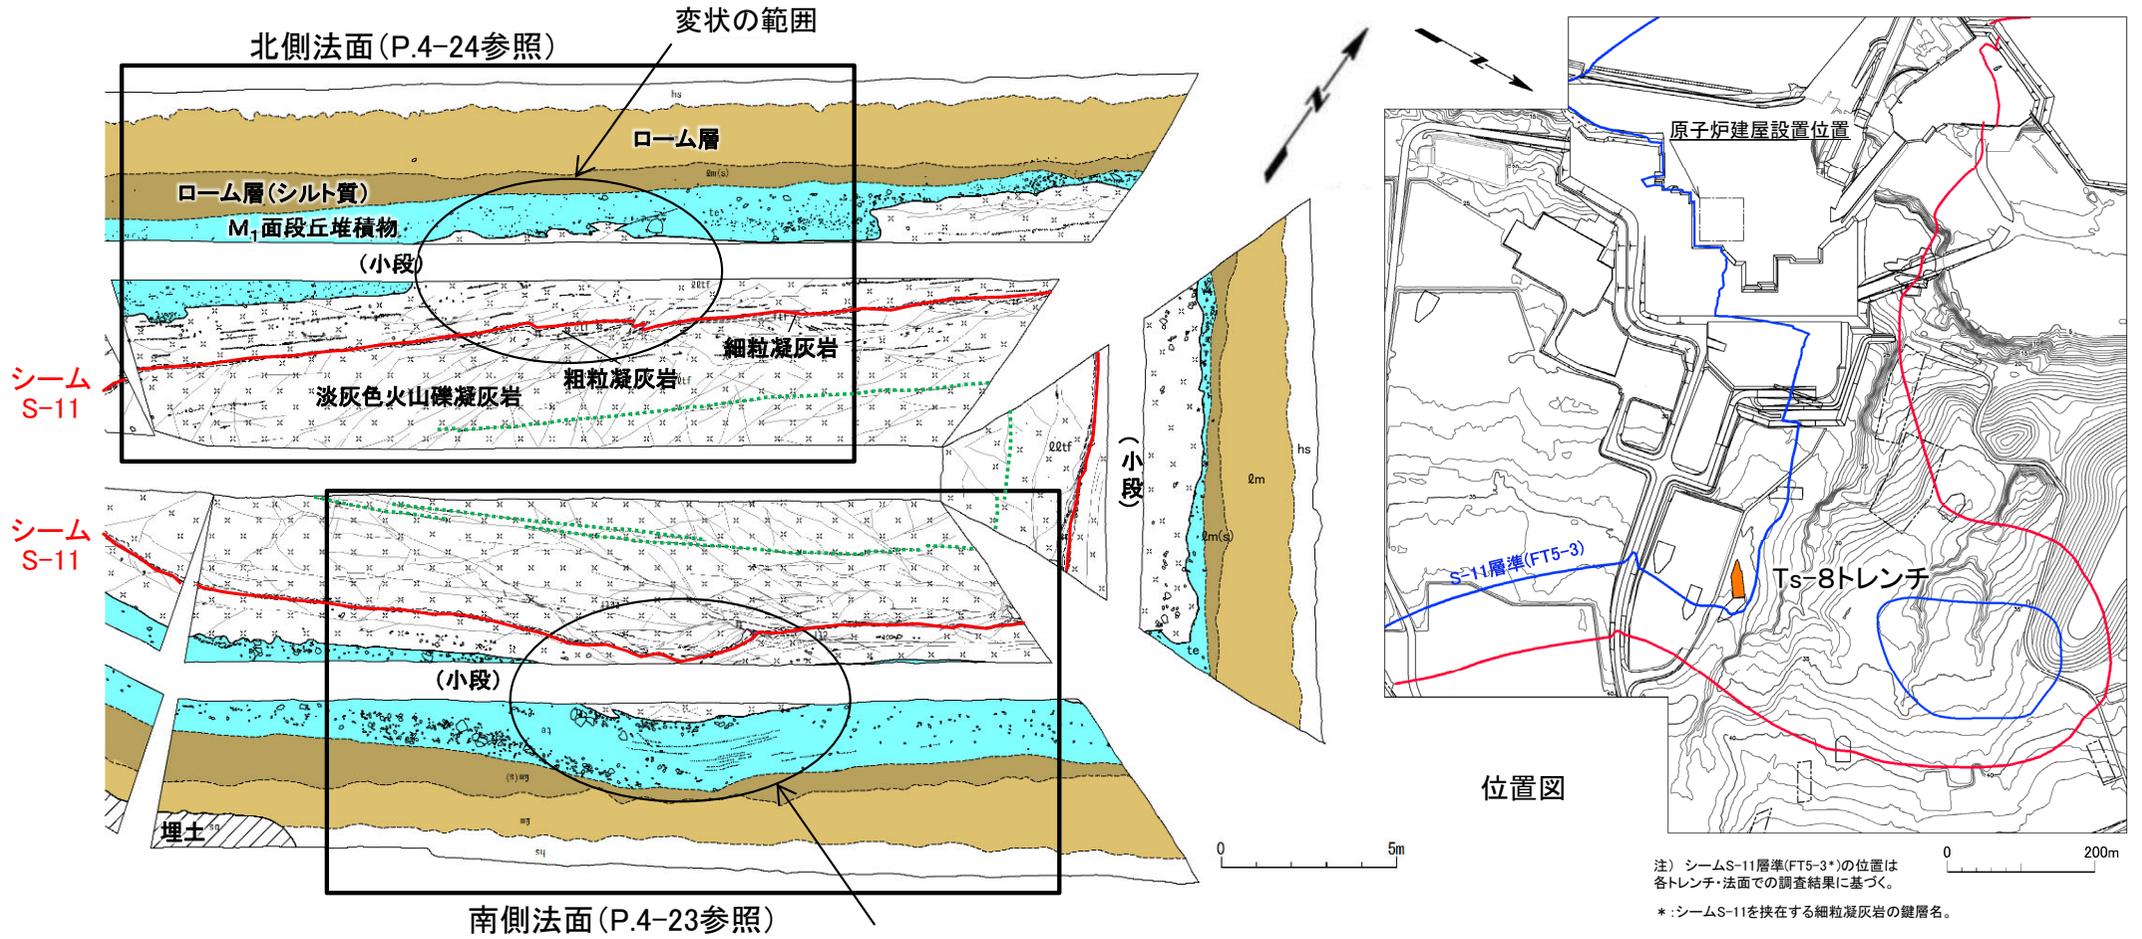
## Ts-8トレンチ(1/4):地質展開図

- Ts-8トレンチのシームS-11付近において、M<sub>1</sub>面段丘堆積物及びその直下の岩盤上面の上に凸の形状から成る変状が認められ、一部の変位を伴う不連続面の延長上に段丘堆積物中の不連続面及び岩盤上面の段差から成る小規模な変状が認められる。
- シームに認められる条線方向(P.8-11参照)及びこの小規模な変状の変位センスから、シームの上盤は上方に変位するセンスと判断される。
- シームS-11の上下盤共に褐色を呈し著しく軟質な強風化部から成る。上盤の強風化部はシームに接している。

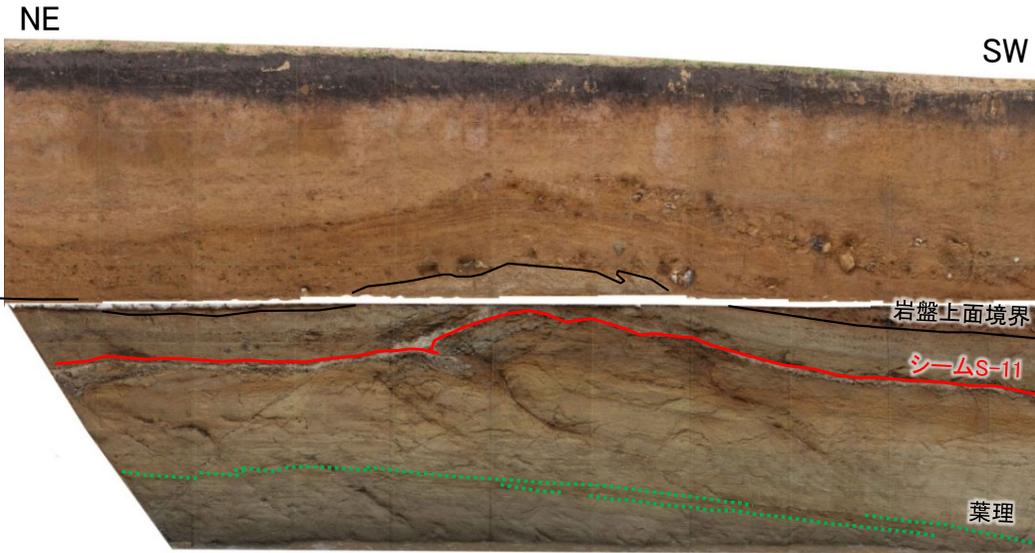
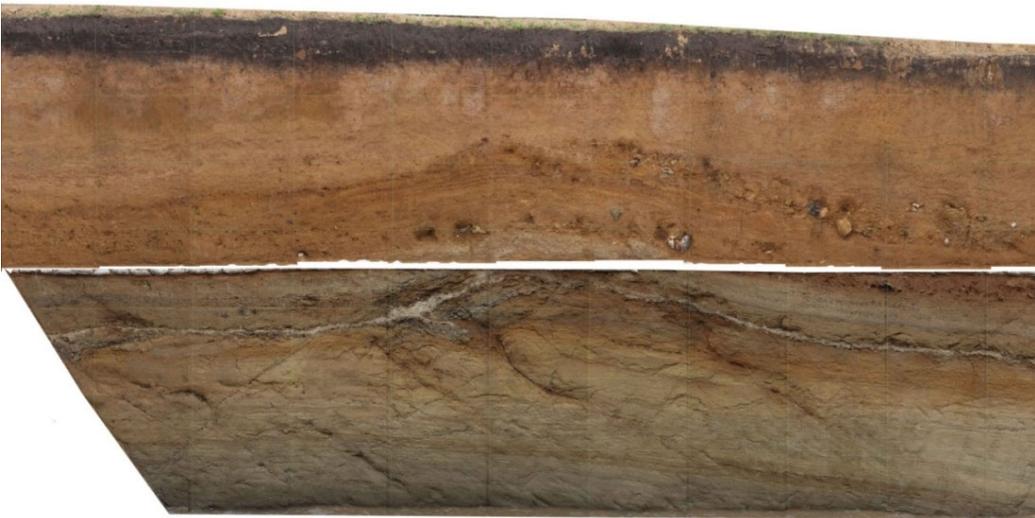
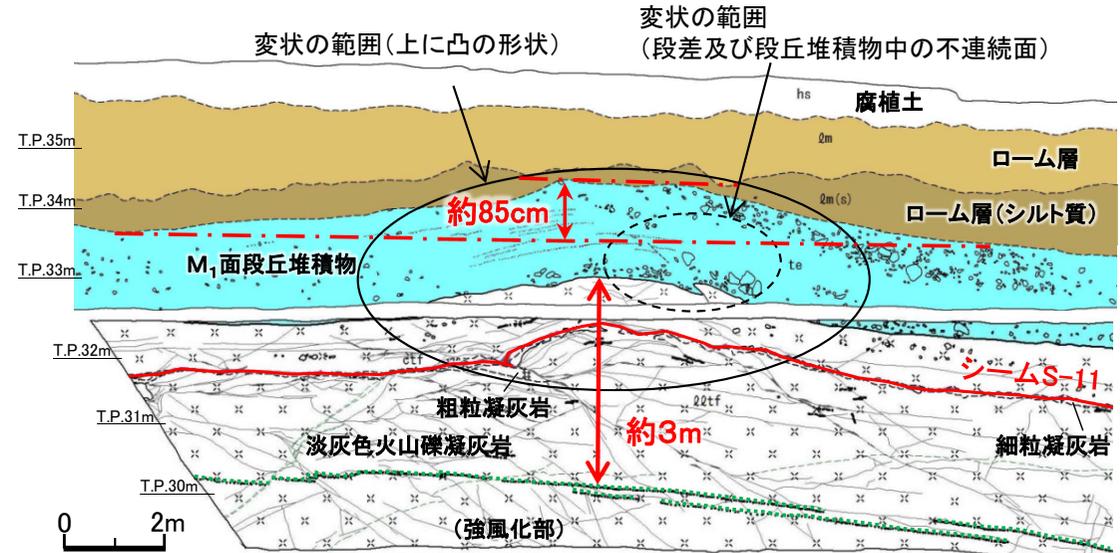
Ts-8トレンチ(2/4):地質観察結果(南側法面詳細図)

- 南側法面では、上に凸の形状付近において、シームS-11と低角傾斜の変位を伴う不連続面が分岐・合流関係にあることから、変状付近では、強風化部中の弱面(シームS-11等)が変位することにより、直上の段丘堆積物に変位・変形が生じたものと考えられる。
- 上に凸の形状の見掛けの鉛直変位量は約85cmである。岩盤上面の上に凸の形状の変形は、法面下部の直線的な葉理に及んでいないことから、変状に関わる岩盤の変形の範囲は鉛直方向に最大約3mと推定され、地表付近の浅部に限定される現象と判断される。
- なお、一部の低角傾斜の変位を伴う不連続面の延長上には、段丘堆積物中の不連続面及び岩盤上面の段差から成る小規模な変状\*が認められる。

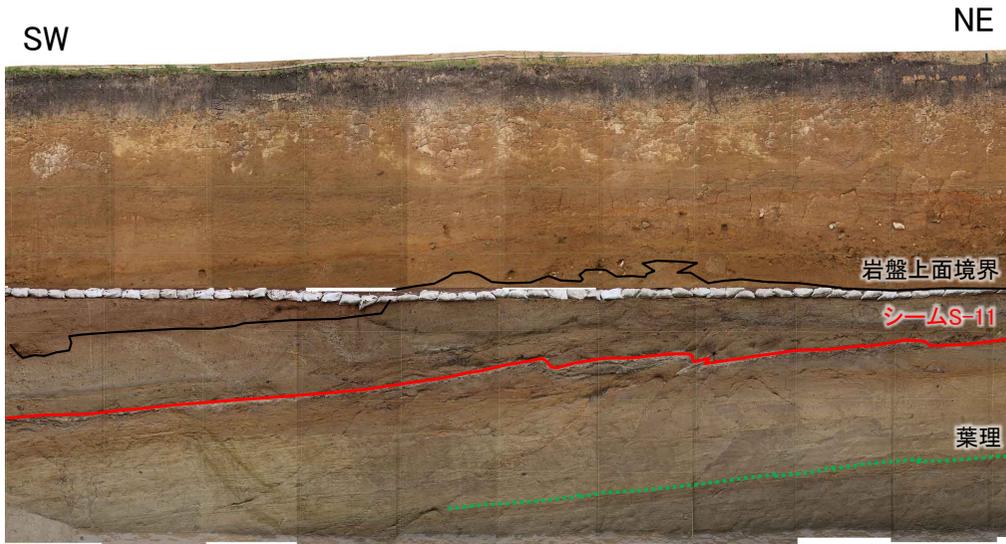
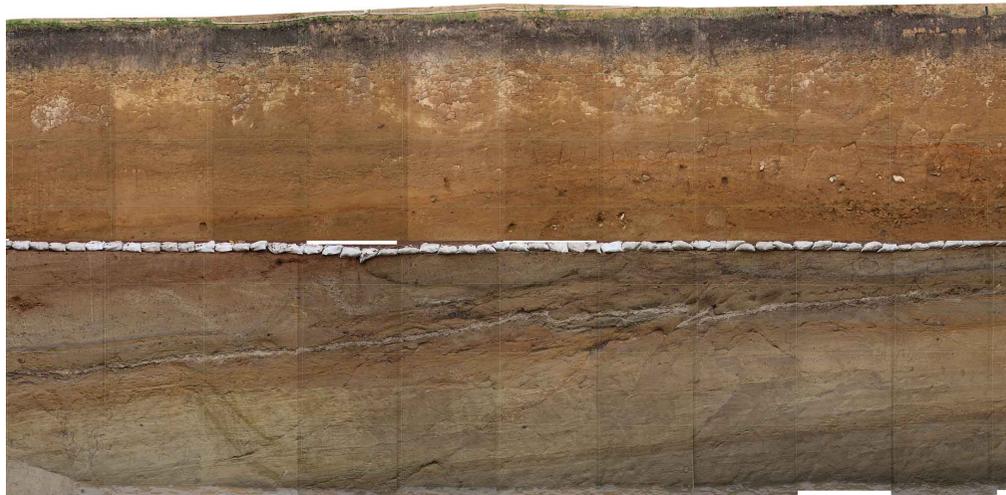
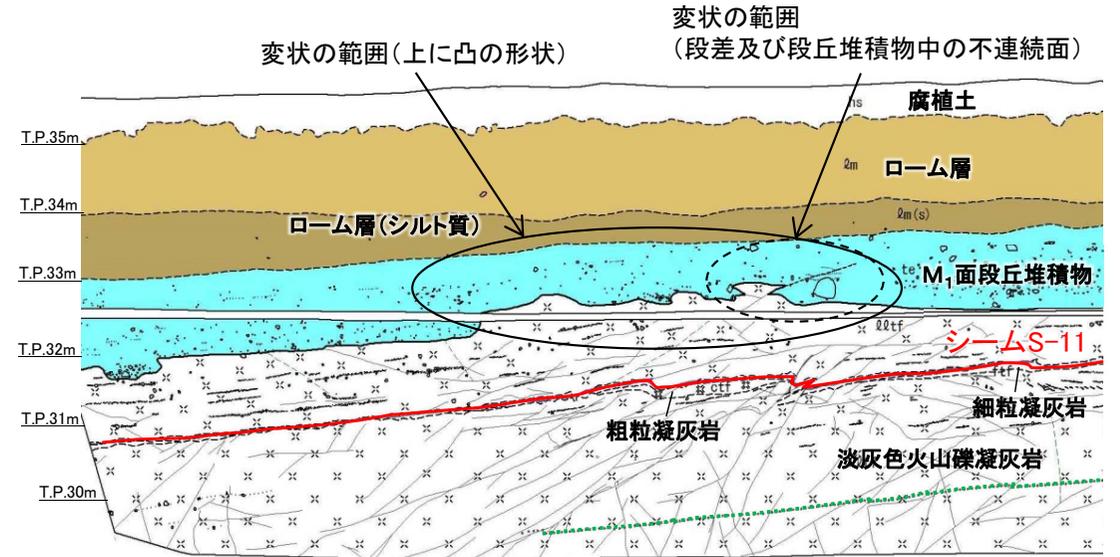
## Ts-8トレンチ(3/4):地質観察結果(北側法面詳細図)

- 北側法面では、小規模な上に凸の形状※付近において、シームS-11と低角傾斜の変位を伴う不連続面が分岐・合流関係にあることから、変状付近では、強風化部中の弱面(シームS-11等)が変位することにより、直上の段丘堆積物に変位・変形が生じたものと考えられる。
- なお、一部の変位を伴う不連続面の延長上には、段丘堆積物中の不連続面及び岩盤上面の段差から成る小規模な変状※が認められる。
