## 4. 変状の分布・性状

### 4.1 変状の分布・性状

#### トレンチ・法面の地質スケッチ

〔本編資料3.1.4(2)に関する基礎データ〕

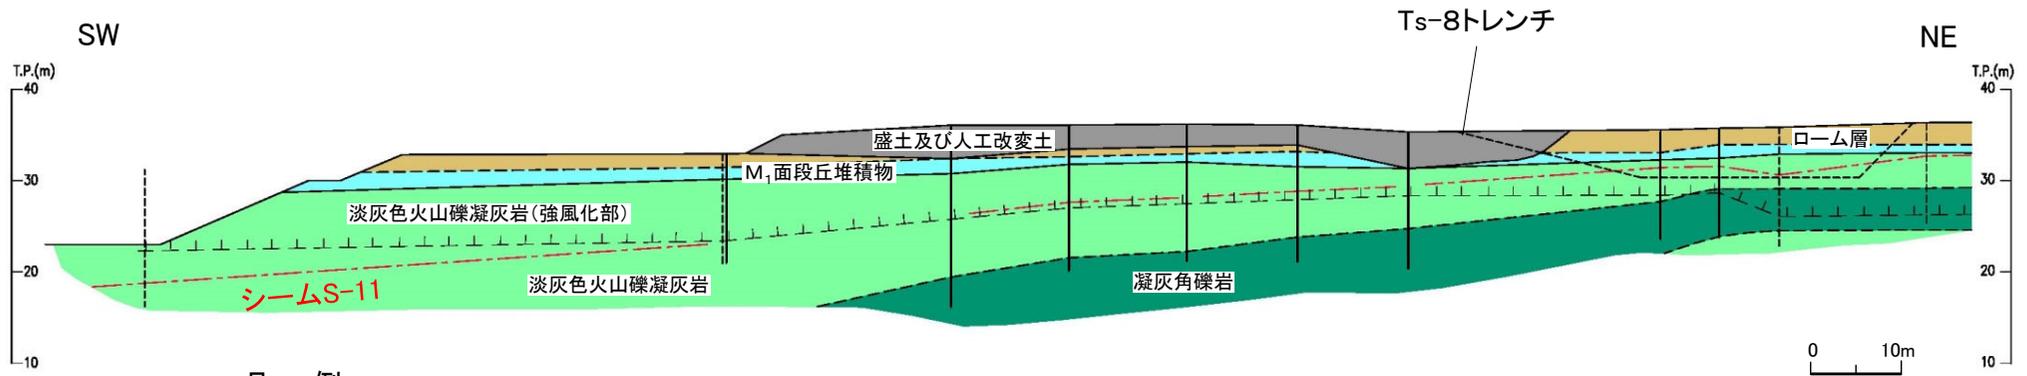
### Ts-8トレンチ付近地質断面図

Ts-8トレンチ付近ではシームS-11の上下盤共に強風化部が厚く分布する。

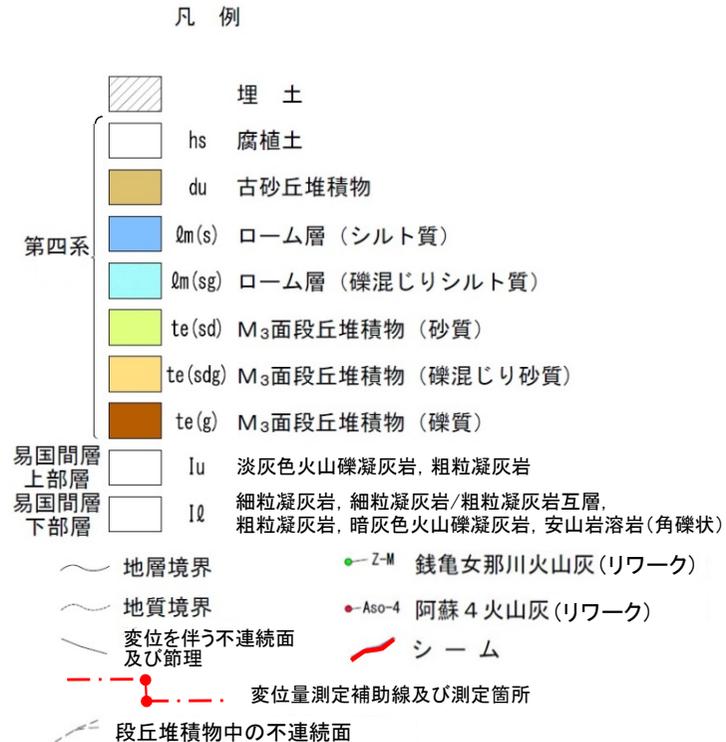
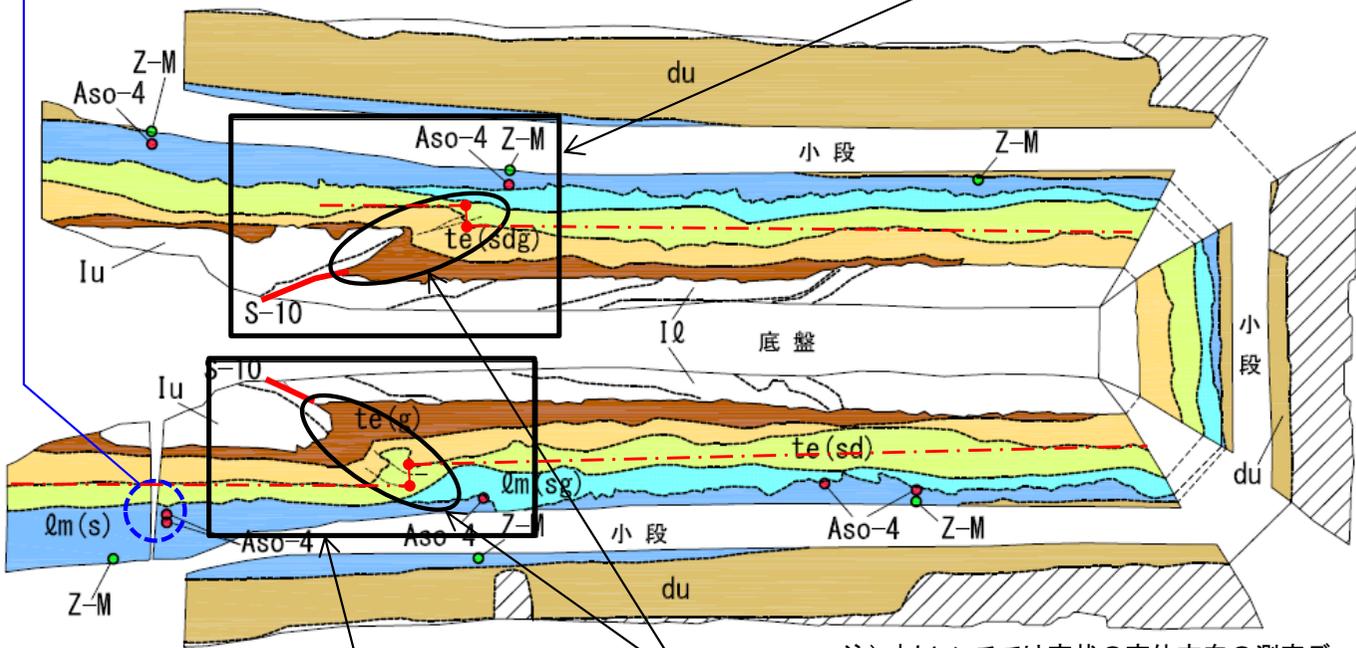
## Ts-1トレンチ(1/3):地質展開図

- Ts-1トレンチでシームS-10付近において、M<sub>3</sub>面段丘堆積物中の層理面の段差及び不連続面並びにその直下にある岩盤上面の段差から成る変状が認められる。シームの上盤は上方に変位するセンスを示す。
- この変状はローム層には及んでいないことから、M<sub>3</sub>面陸化後、ローム層堆積前に形成されたものと考えられる。

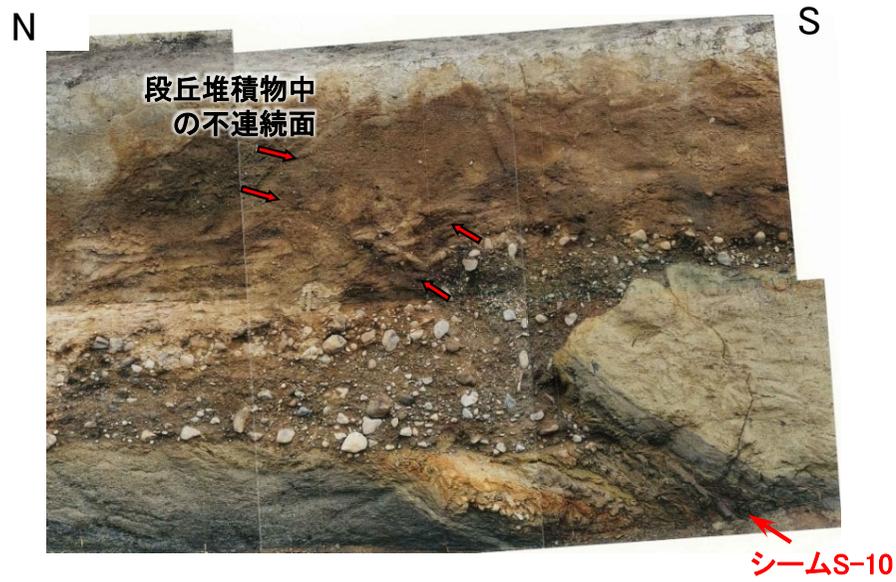
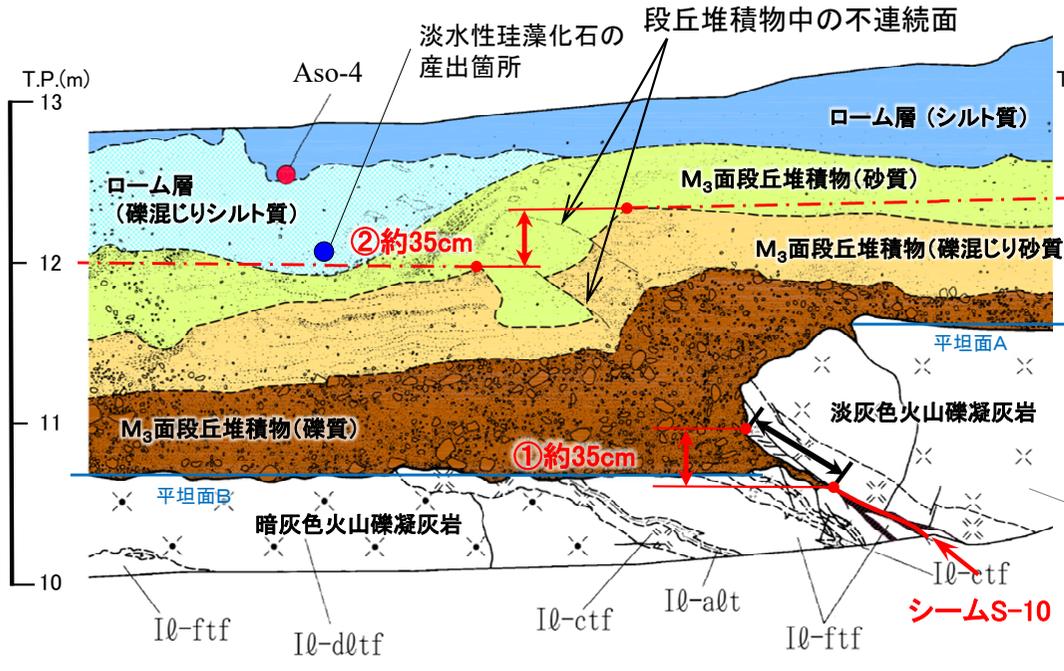
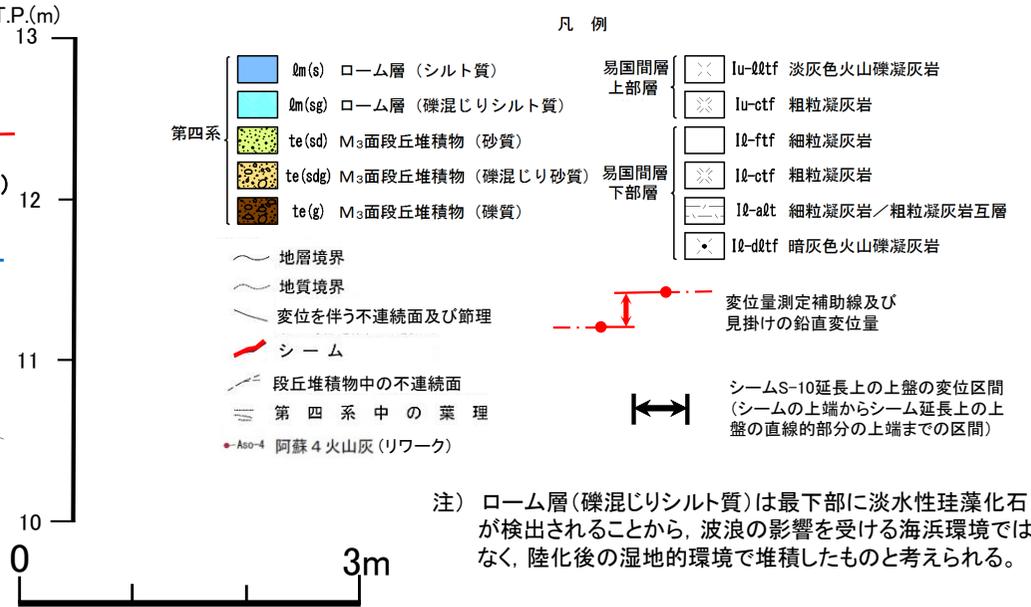
## Ts-1トレンチ(2/3): 東側法面詳細図

- ・シームS-10の上盤は黄褐色を呈し著しく軟質な強風化部から成り、シームに接している。下盤は風化変色が進んでおらず比較的硬質な新鮮部～弱風化部から成る(P.4-39参照)。
- ・シーム上盤の侵食形状などから、変状形成前の岩盤上面には、平坦面A及び平坦面Bから成る高さの異なる2段の平坦な面があったものと考えられる。
- ・シームの延長上の直線的部分から求めた岩盤の見掛けの鉛直変位量は①約35cmである(P.4-58～P.4-67参照)。
- ・M<sub>3</sub>面段丘堆積物の層理面には凹凸があり、層理面の全体的構造の把握が可能なM<sub>3</sub>面段丘堆積物(礫混じり砂質)上面を基準面とした見掛けの鉛直変位量は②約35cmと推定される。
- ・見掛けの鉛直変位量①と②は同程度で、明瞭な変位の累積性はないと考えられる。
- ・変状付近では、強風化部下面の弱面(シームS-10)が変位することにより、直上の段丘堆積物に変位が生じたものと考えられる。

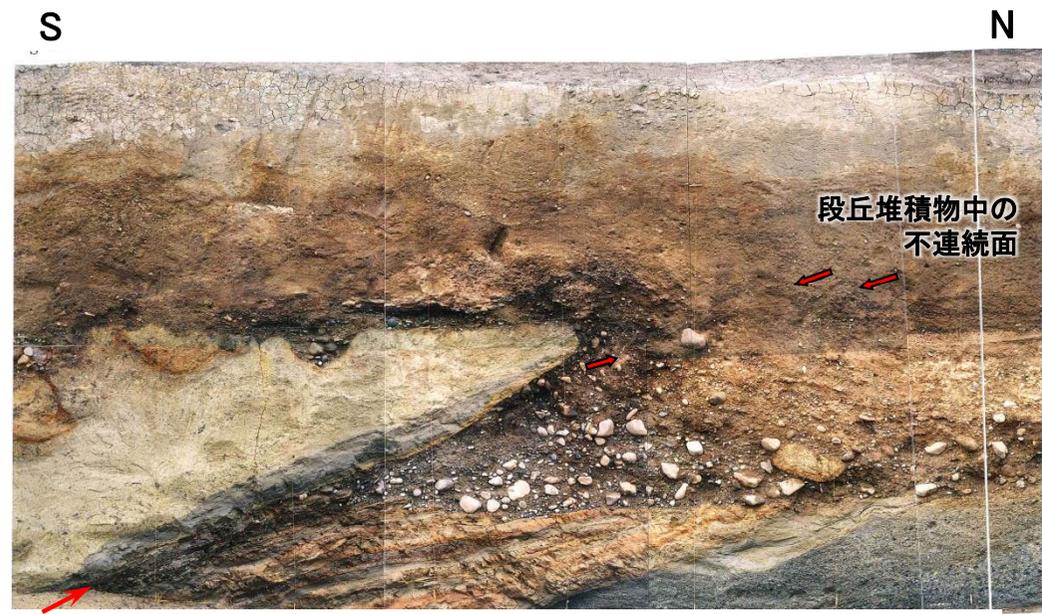
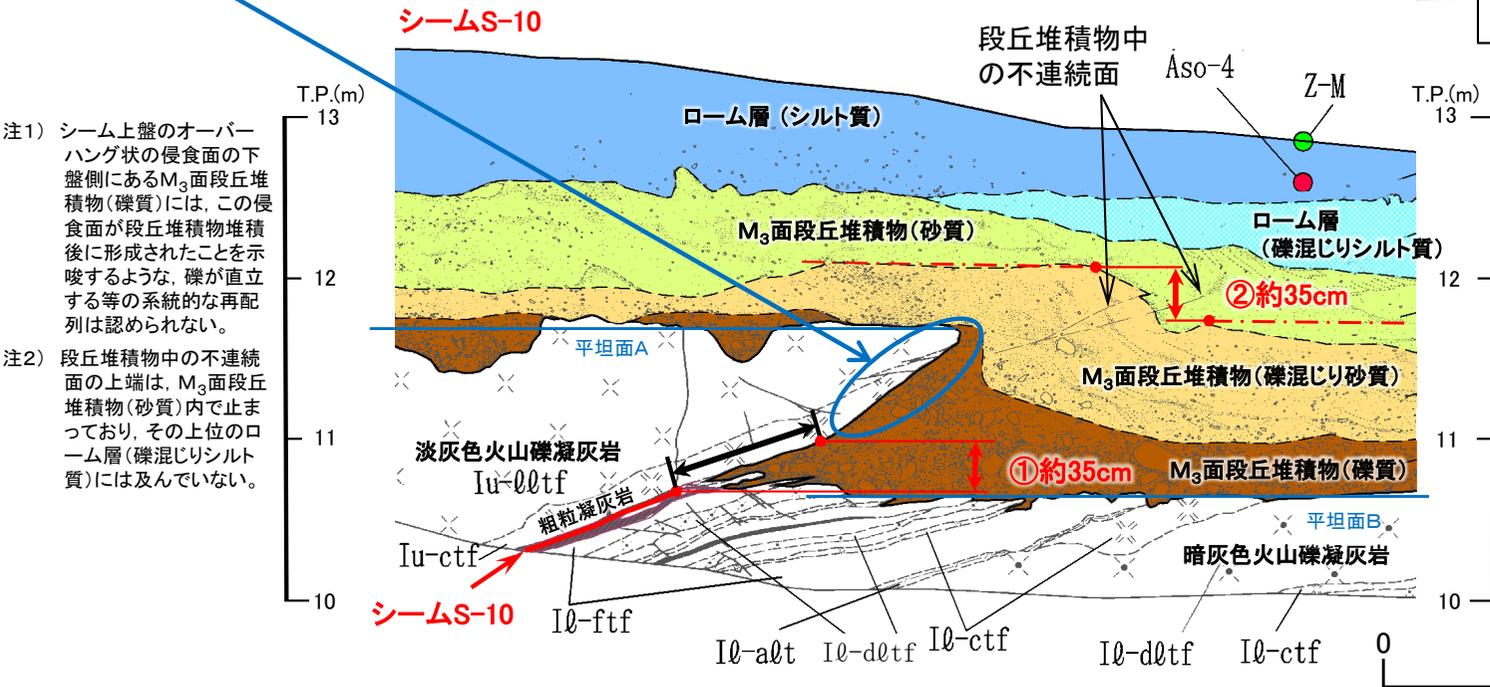
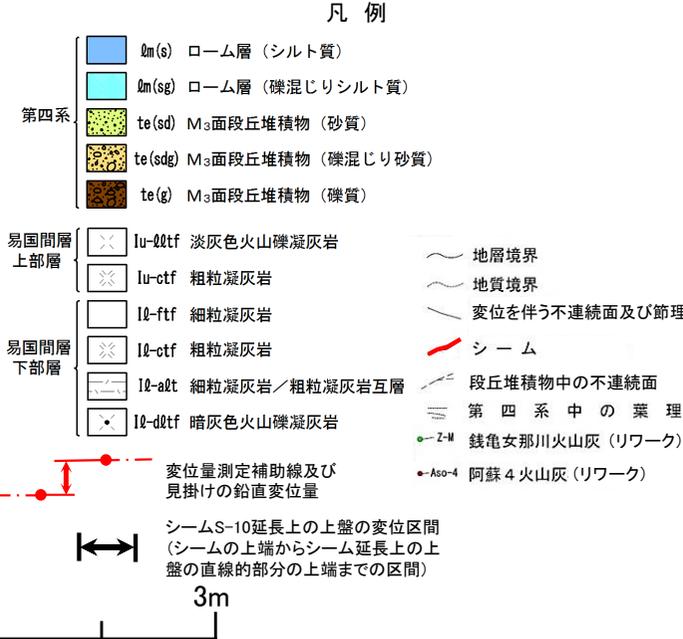
## Ts-1トレンチ(3/3): 西側法面詳細図

この部分の岩盤と段丘堆積物との境界面は、粗粒凝灰岩の葉理と斜交しており、潮間帯で形成されたオーバーハング状の侵食面であったものと考えられる。

注1) シーム上盤のオーバーハング状の侵食面の下盤側にあるM<sub>3</sub>面段丘堆積物(礫質)には、この侵食面が段丘堆積物堆積後に形成されたことを示唆するような、礫が直立する等の系統的な再配列は認められない。

注2) 段丘堆積物中の不連続面の上端は、M<sub>3</sub>面段丘堆積物(砂質)内で止まっており、その上位のローム層(礫混じりシルト質)には及んでいない。

- ・シームS-10の上盤は黄褐色を呈し著しく軟質な強風化部から成り、シームに接している。下盤は風化変色が進んでおらず比較的硬質な新鮮部～弱風化部から成る(P.4-39参照)。
- ・シーム上盤の侵食形状、礫質のM<sub>3</sub>面段丘堆積物の分布などから、変状形成前の岩盤上面には、平坦面A及びBから成る高さの異なる2段の平坦な面があり、両面の間はオーバーハングになっていたものと考えられる(写真1)。
- ・シームの延長上の直線的部分から求めた岩盤の見掛けの鉛直変位量は①約35cmである(P.4-58～P.4-67参照)。
- ・M<sub>3</sub>面段丘堆積物の層理面には凹凸があり、層理面の全体的構造の把握が可能なM<sub>3</sub>面段丘堆積物(礫混じり砂質)上面を基準面とした見掛けの鉛直変位量は②約35cmと推定される。
- ・見掛けの鉛直変位量①と②は同程度で、明瞭な変位の累積性はないと考えられる。
- ・変状付近では、強風化部下面の弱面(シームS-10)が変位することにより、直上の段丘堆積物に変位が生じたものと考えられる。

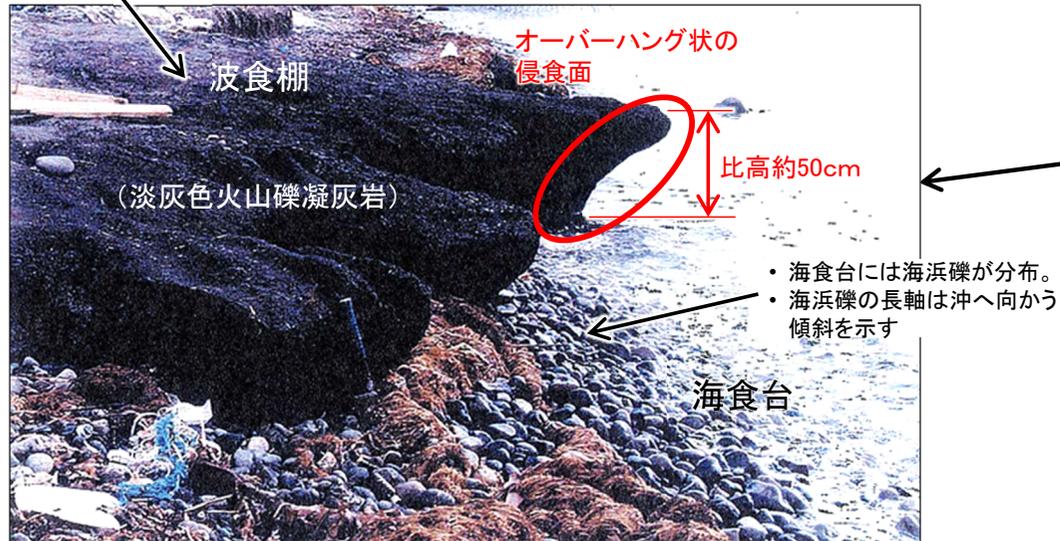
写真1 敷地内の海岸露頭に見られるオーバーハング状の侵食面(左右反転)

- 敷地内の海岸露頭(淡灰色火山礫凝灰岩)において、オーバーハング状の侵食面が認められる。
- この侵食面による段差の比高は約50cmで潮間帯に位置するため、現海岸に認められる2つの平坦面は波浪で形成された海食台と波食棚と判断される(写真1)。
- この侵食面の高度差約50cmとTs-1トレンチの変状形成前の平坦面Aと平坦面Bの高度差約65cm(写真2, P.4-61参照)は同程度であり、写真1及び2に示した礫の長軸は沖へ向かって傾斜することから、変状形成前のTs-1トレンチでは、平坦面Aは波食棚、平坦面Bは海食台であり、元々段差があったものと考えられる。

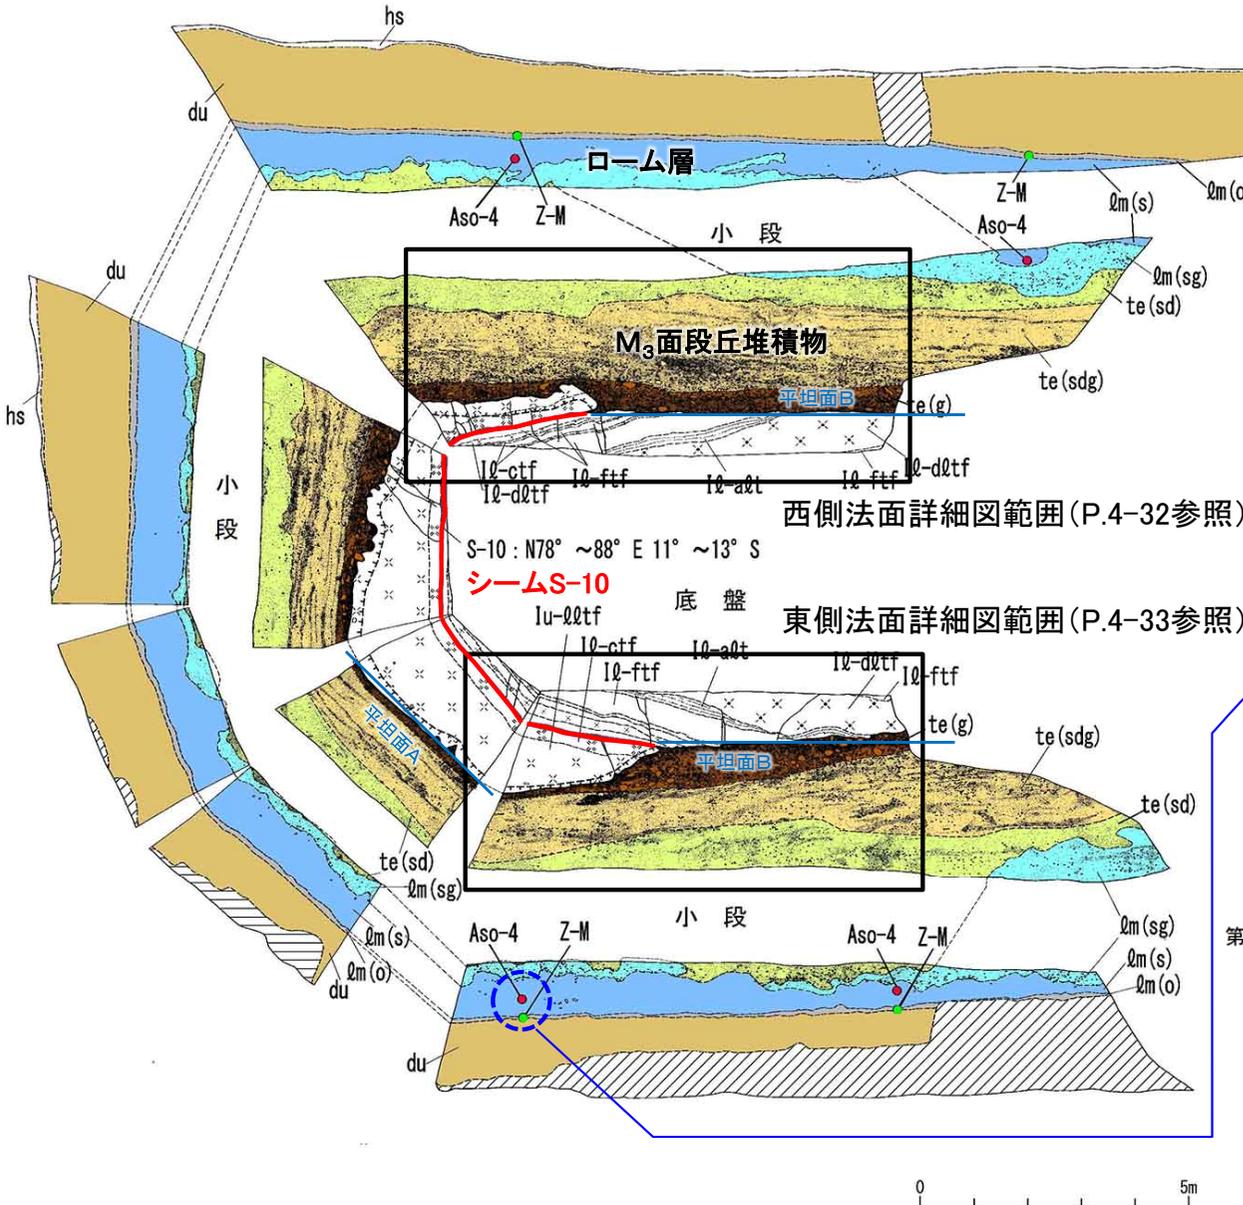
## Ts-2トレンチ(1/3):地質展開図

• Ts-2トレンチでシームS-10とM<sub>3</sub>面段丘堆積物との関係を調査した。  
 • シームS-10の延長上のM<sub>3</sub>面段丘堆積物とその直下の岩盤に変状は認められない。

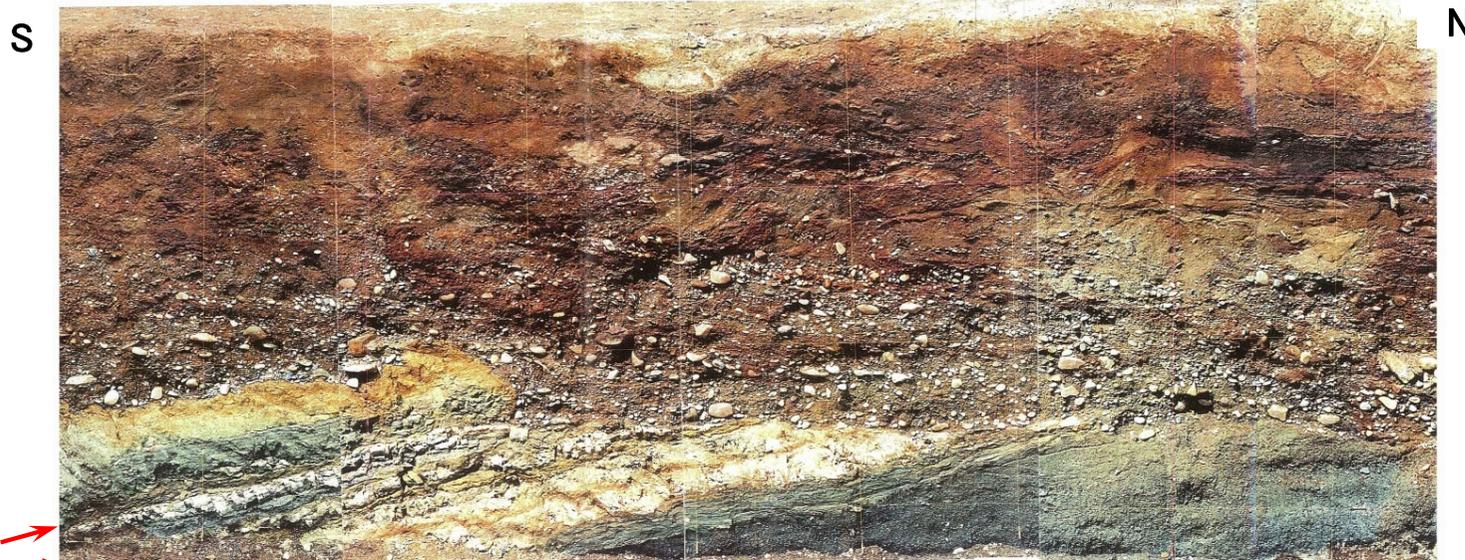
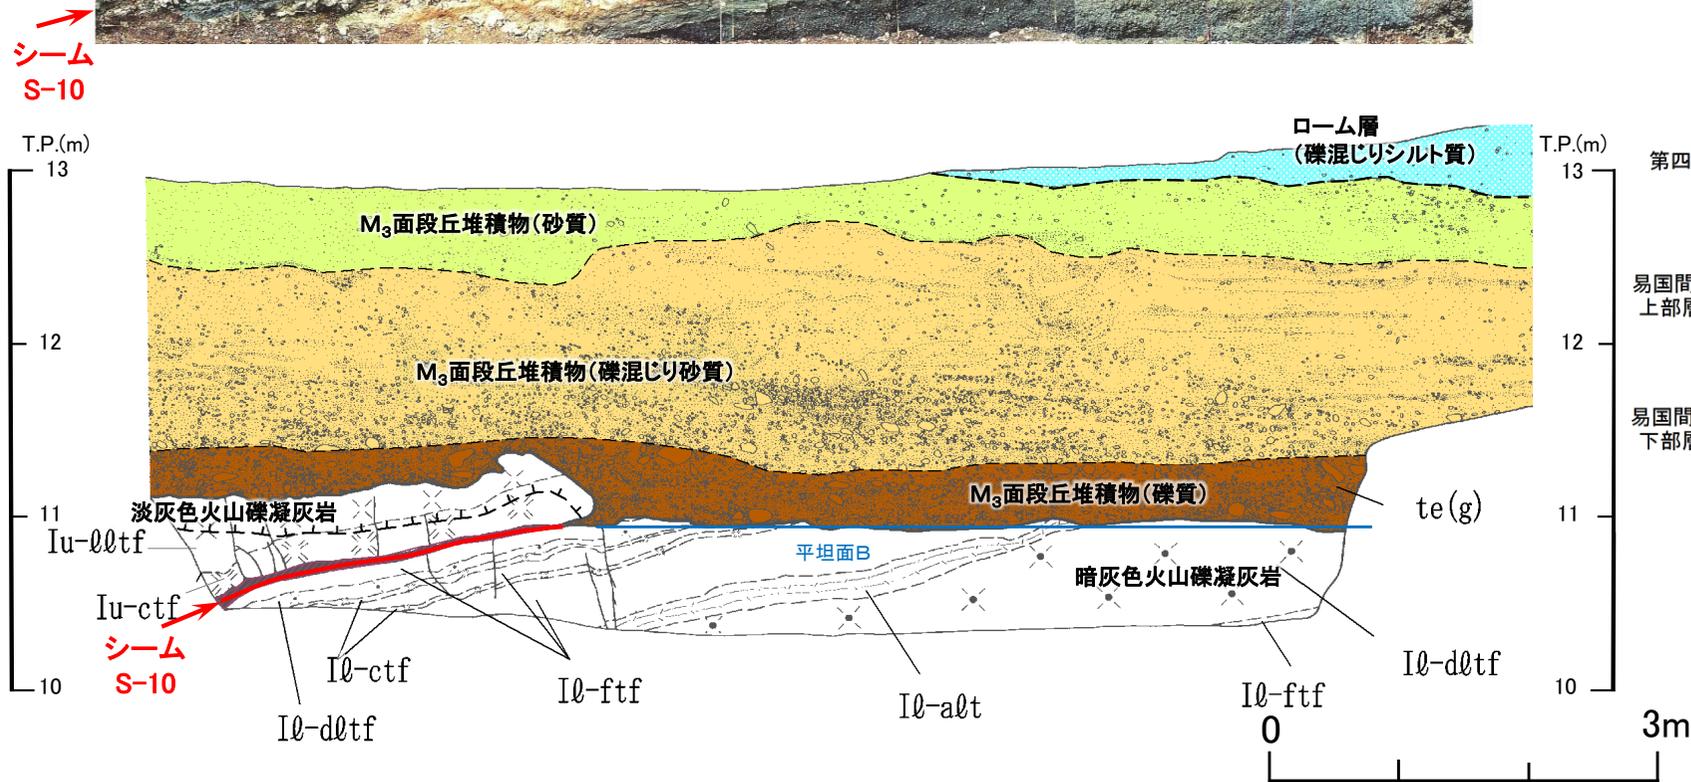
## Ts-2トレンチ(2/3): 西側法面詳細図

- シームS-10の延長上のM<sub>3</sub>面段丘堆積物とその直下の岩盤に変状は認められない。
- シームS-10の上下盤共に風化変色が進んでおらず比較的硬質な新鮮部～弱風化部から成る。上盤のシームに接する箇所に強風化部は分布しない(P.4-39参照)。
- この法面では、平坦面Bは認められるが、平坦面A(P.4-31参照)は西側～南側法面に見られるように侵食を受けて低くなっている。

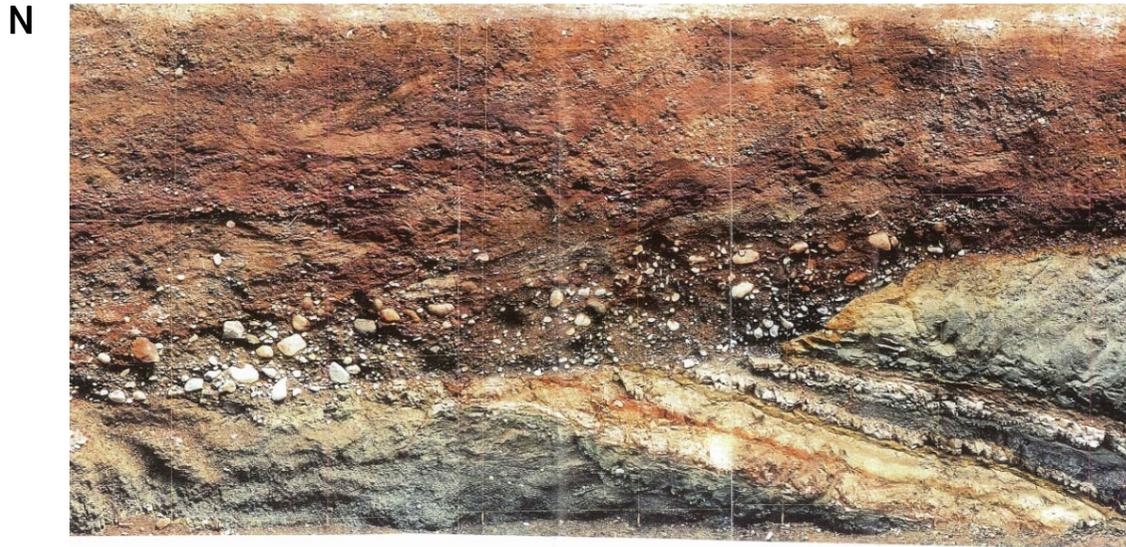
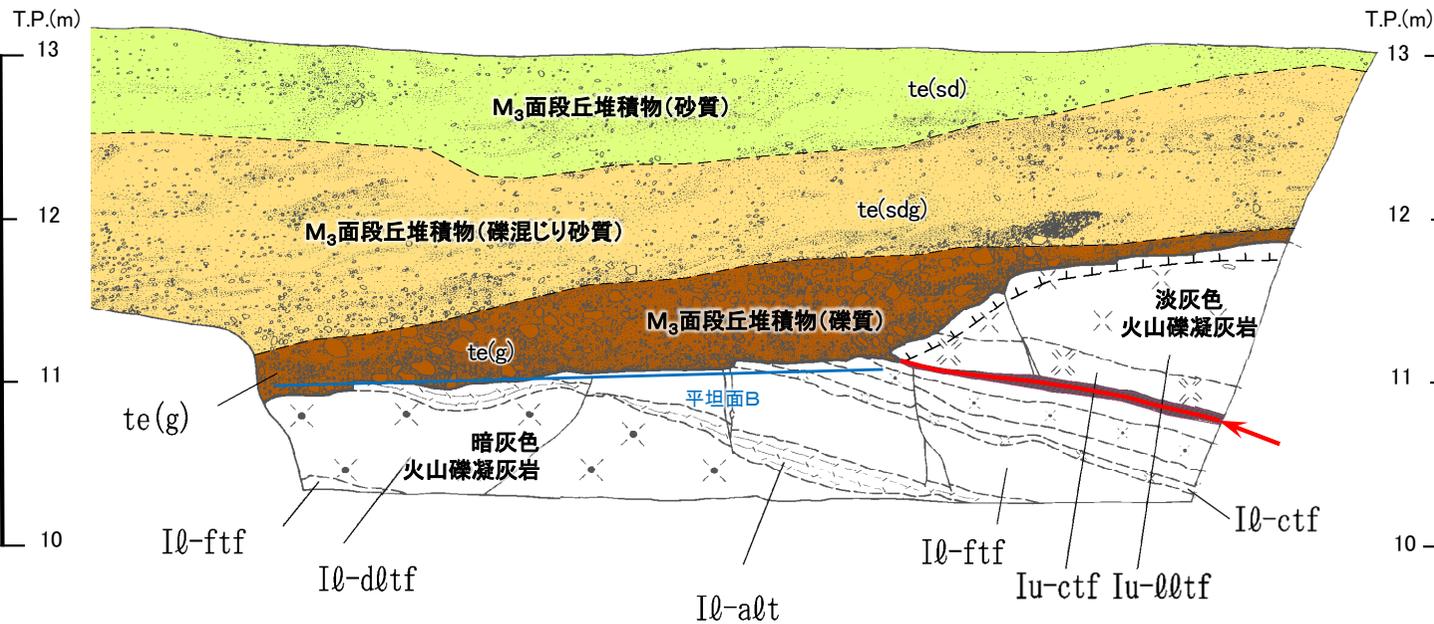
## Ts-2トレンチ(3/3): 東側法面詳細図

- シームS-10の延長上のM<sub>3</sub>面段丘堆積物とその直下の岩盤に変状は認められない。
- シームS-10の上下盤共に風化変色が進んでおらず比較的硬質な新鮮部～弱風化部から成る。上盤のシームに接する箇所には強風化部は分布しない(P.4-39参照)。
- この法面では、平坦面Bは認められるが、平坦面A(P.4-31参照)は西側～南側法面に見られるように侵食を受けて低くなっている。

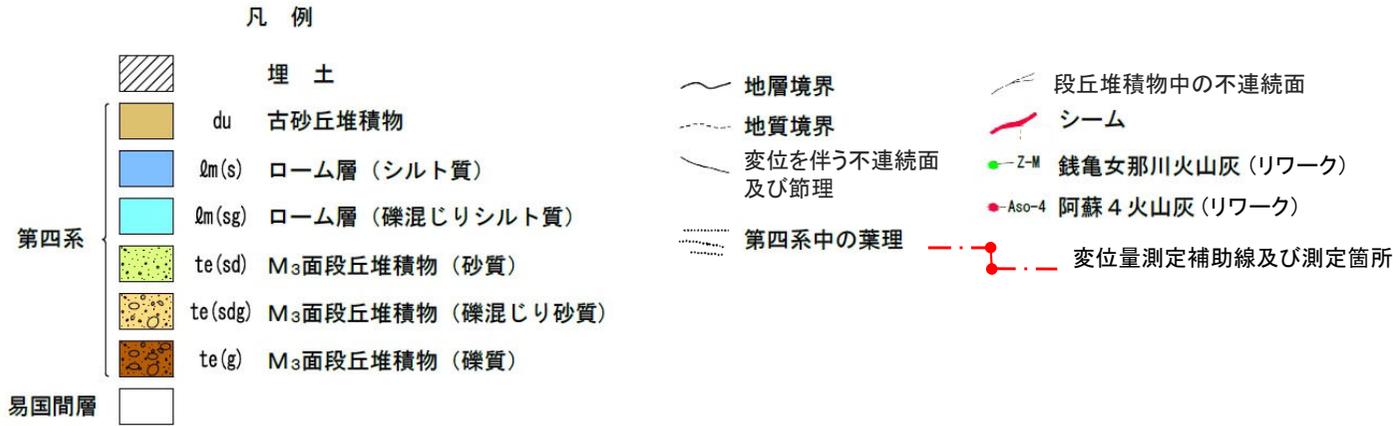
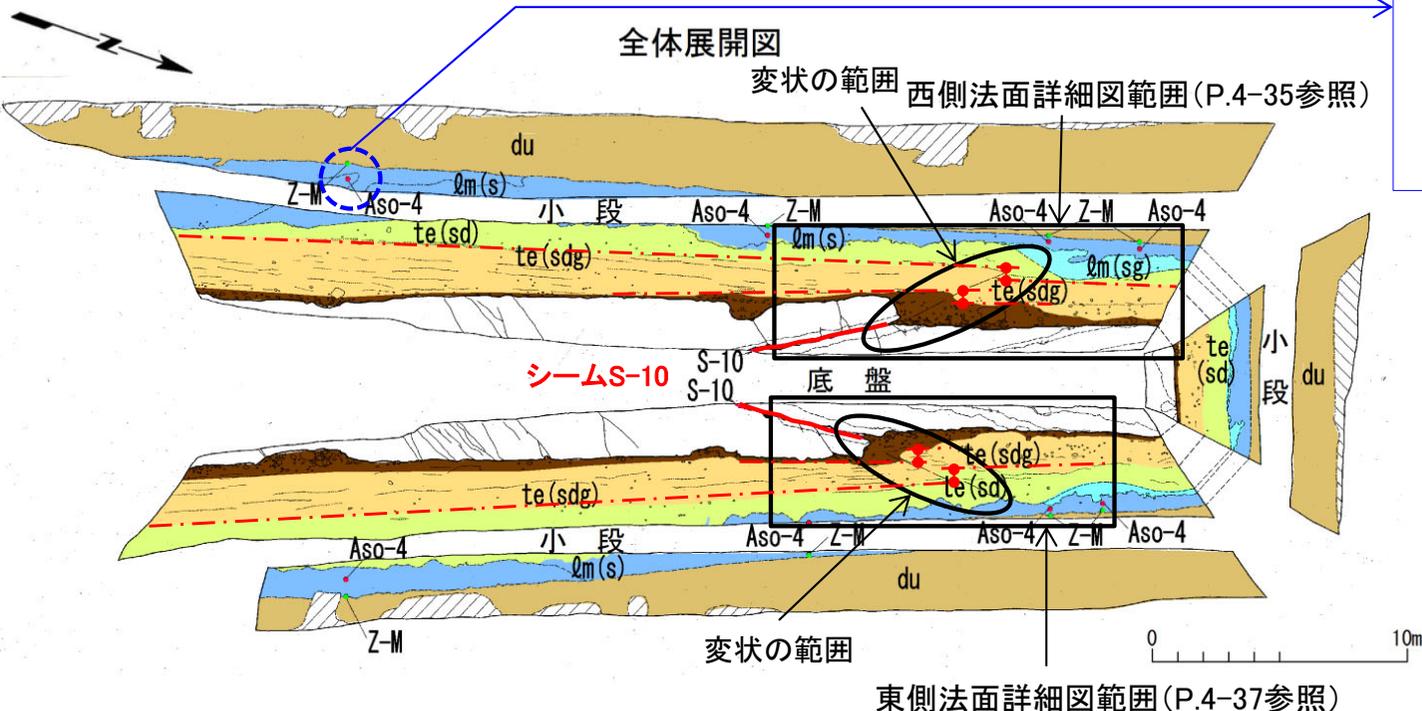
## Ts-3トレンチ(1/5):地質展開図

- Ts-3トレンチでシームS-10付近において、M<sub>3</sub>面段丘堆積物中の層理面の段差及び不連続面並びにその直下にある岩盤上面の段差から成る変状が認められる。シームの上盤は上方に変位するセンスを示す。
- この変状はローム層には及んでいないことから、M<sub>3</sub>面離水後、ローム層堆積前に形成されたものと考えられる。

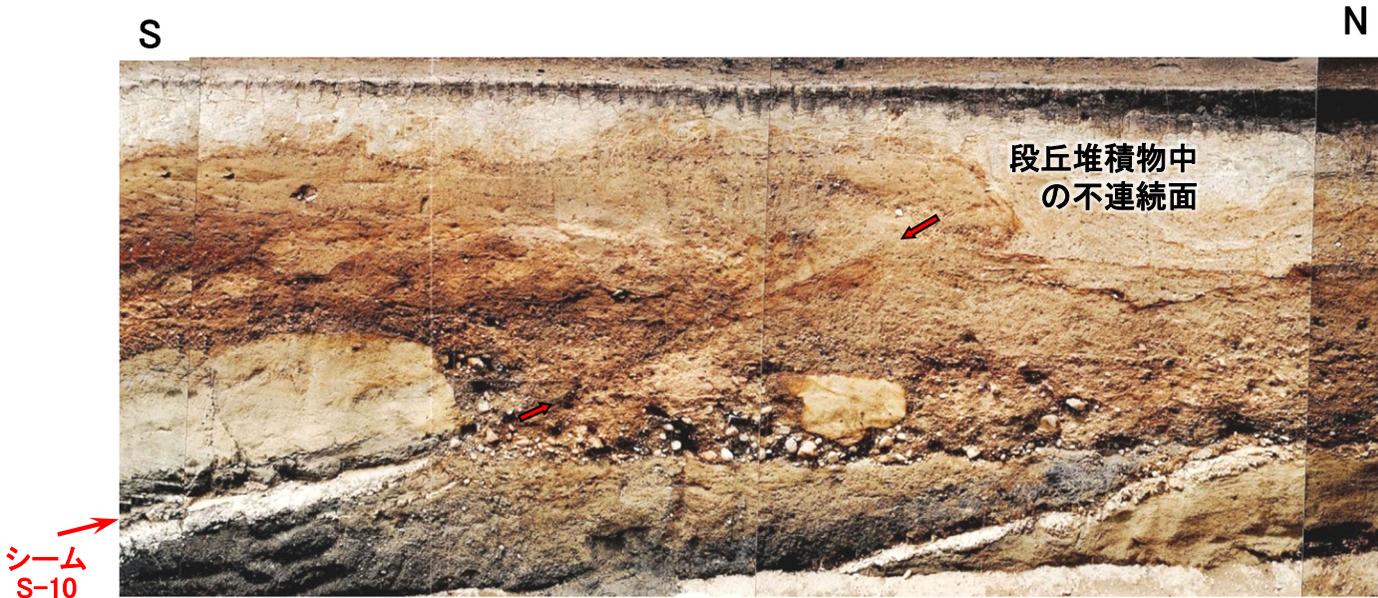
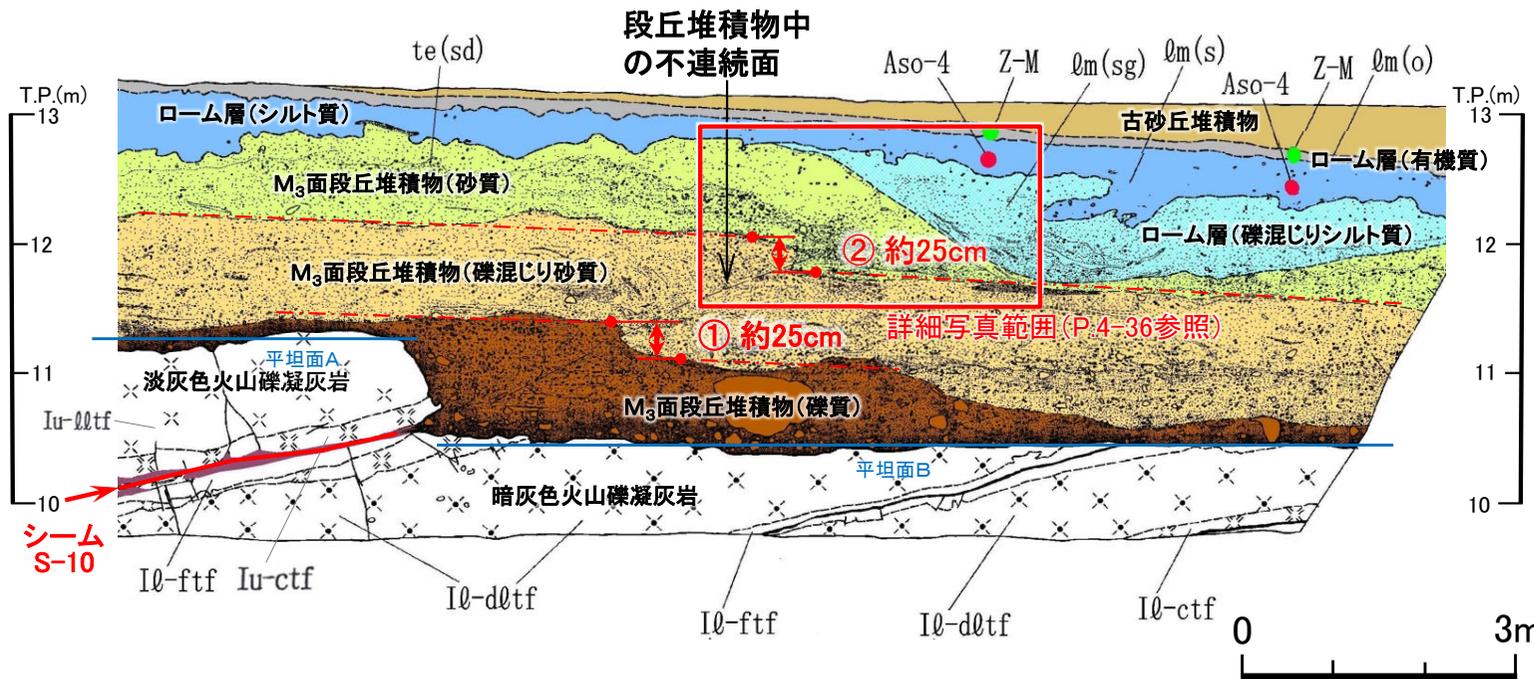
## Ts-3トレンチ(2/5): 西側法面詳細図

- ・シームS-10の上盤は黄褐色を呈し著しく軟質な強風化部から成り、シームに接している。下盤は風化変色が進んでおらず比較的硬質な新鮮部～弱風化部から成る(P.4-39参照)。
- ・変状形成前の岩盤上面には、平坦面Aと平坦面Bから成る高さの異なる2段の平坦な面があったものと考えられる(P.4-58～P.4-67参照)。
- ・M<sub>3</sub>面段丘堆積物の層理面には凹凸があるが、見掛けの鉛直変位量①、②はそれぞれ約25cmと同程度で、明瞭な変位の累積性はないと考えられる。
- ・変状付近では、強風化部下面の弱面(シームS-10)が変位することにより、直上の段丘堆積物に変位が生じたものと考えられる。

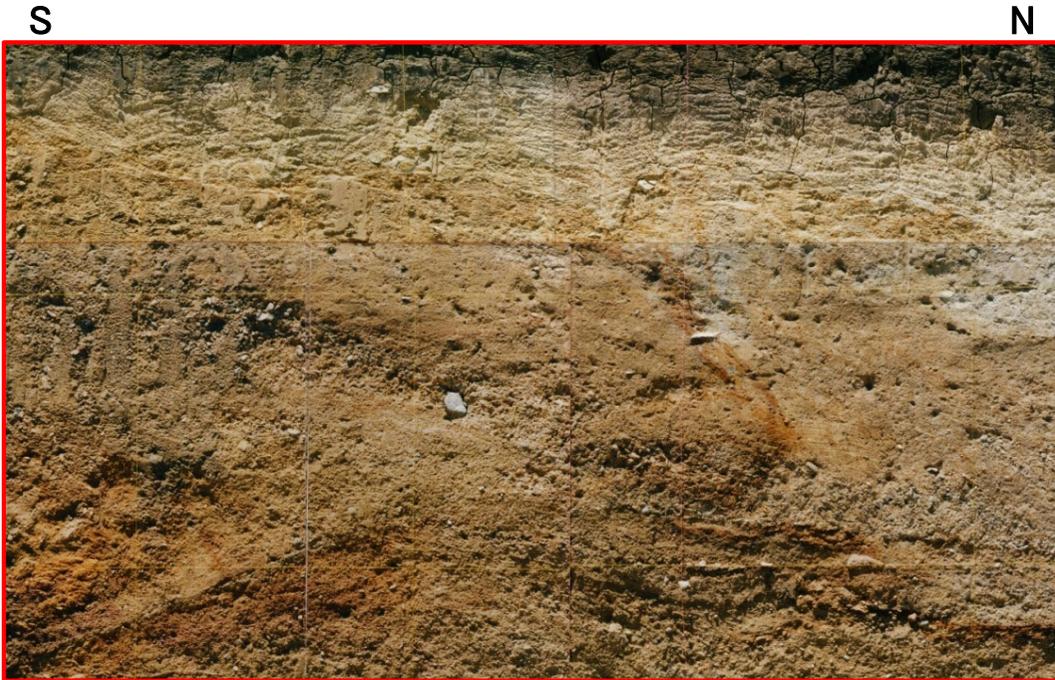
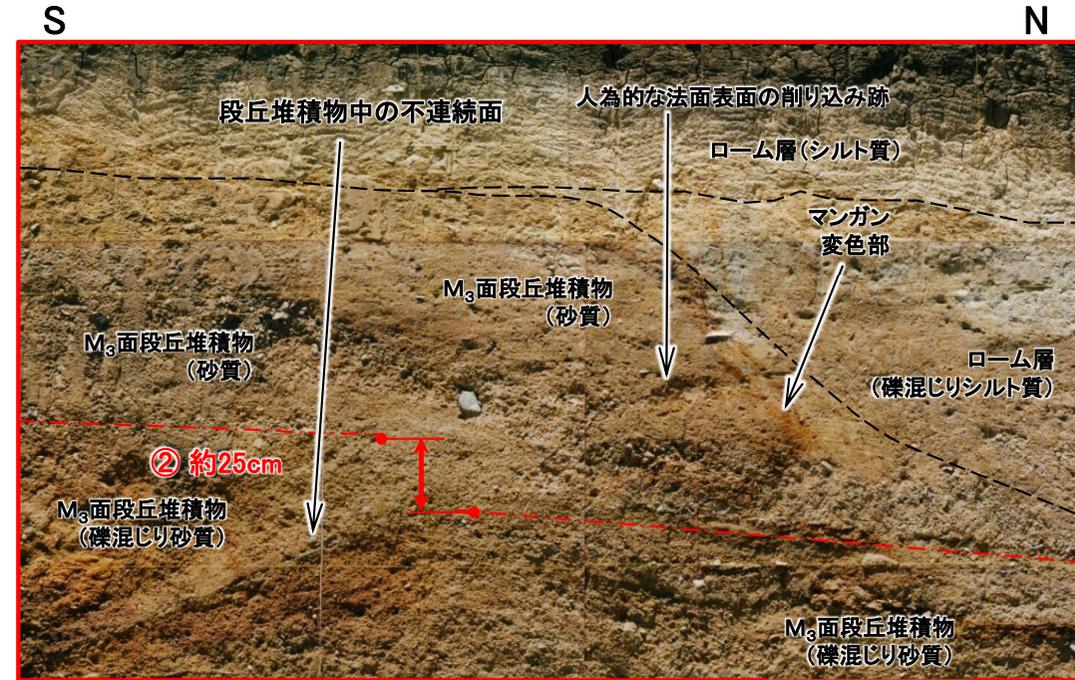
## Ts-3トレンチ(3/5): 西側法面詳細写真範囲

- シームS-10の延長上のM<sub>3</sub>面段丘堆積物中に層理面の段差と不連続面から成る変状が認められる。
- M<sub>3</sub>面段丘堆積物の窪地を埋めるローム層(礫混じりシルト質)とそれを覆うローム層(シルト質)には、変状は及んでいない。
- M<sub>3</sub>面段丘堆積物(砂質)中の褐色のマンガン変色部の撓んだ形状は、地質境界ではなくマンガンの酸化物が地下水から不規則な形状で沈殿したものであり、段丘堆積物中の不連続面はマンガン変色部の手前で止まっており、変状によって変位・変形が生じているものではない。

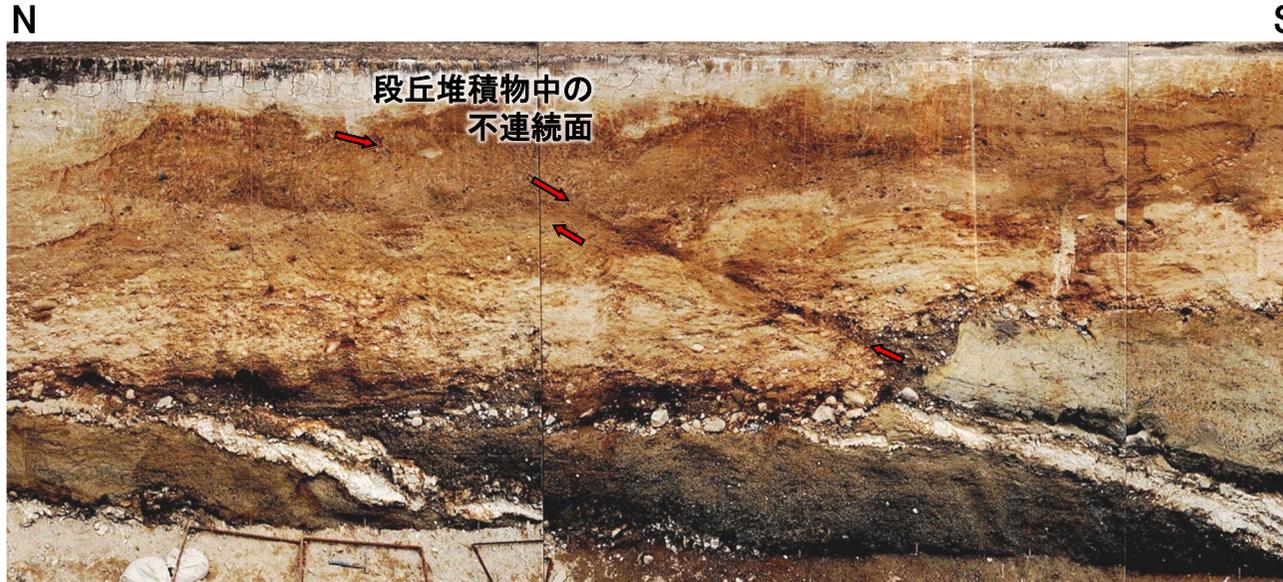
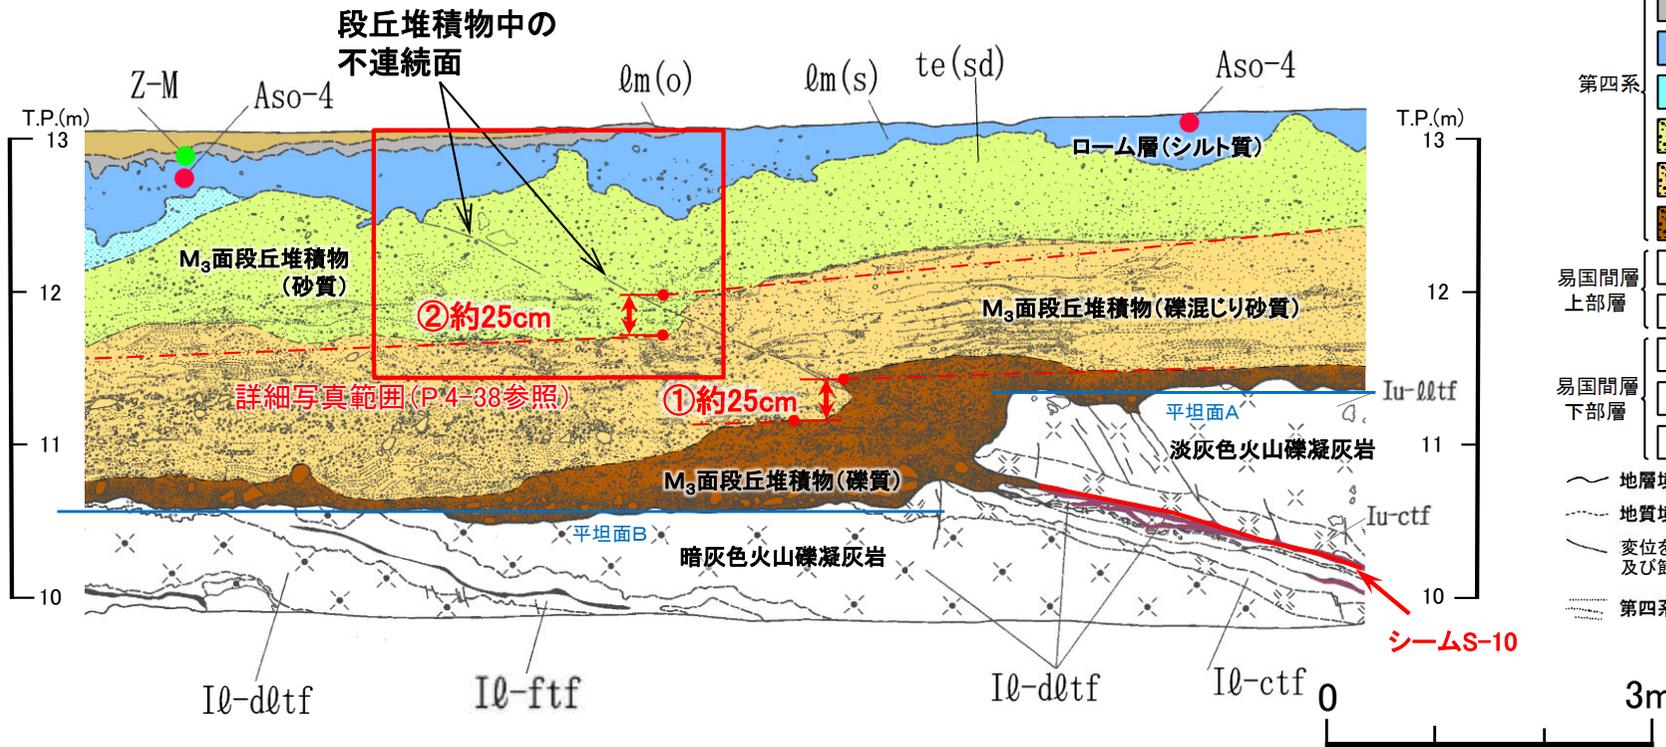
## Ts-3トレンチ(4/5): 東側法面詳細図

- ・シームS-10の上盤は黄褐色を呈し著しく軟質な強風化部から成り、シームに接している。下盤は風化変色が進んでおらず比較的硬質な新鮮部～弱風化部から成る(P.4-39参照)。
- ・変状形成前の岩盤上面には、平坦面Aと平坦面Bから成る高さの異なる2段の平坦な面があったものと考えられる(P.4-58～P.4-67参照)。
- ・M<sub>3</sub>面段丘堆積物の層理面には凹凸があるが、見掛けの鉛直変位量①、②はそれぞれ約25cmと同程度で、明瞭な変位の累積性はないと考えられる。
- ・変状付近では、強風化部下面の弱面(シームS-10)が変位することにより、直上の段丘堆積物に変位が生じたものと考えられる。

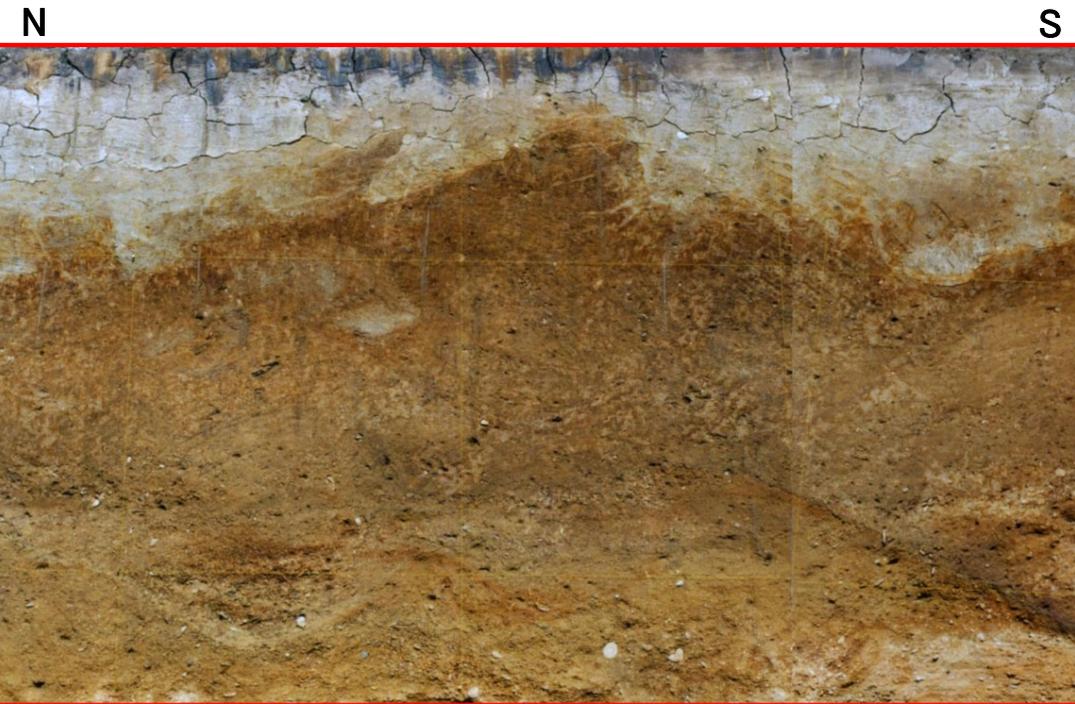
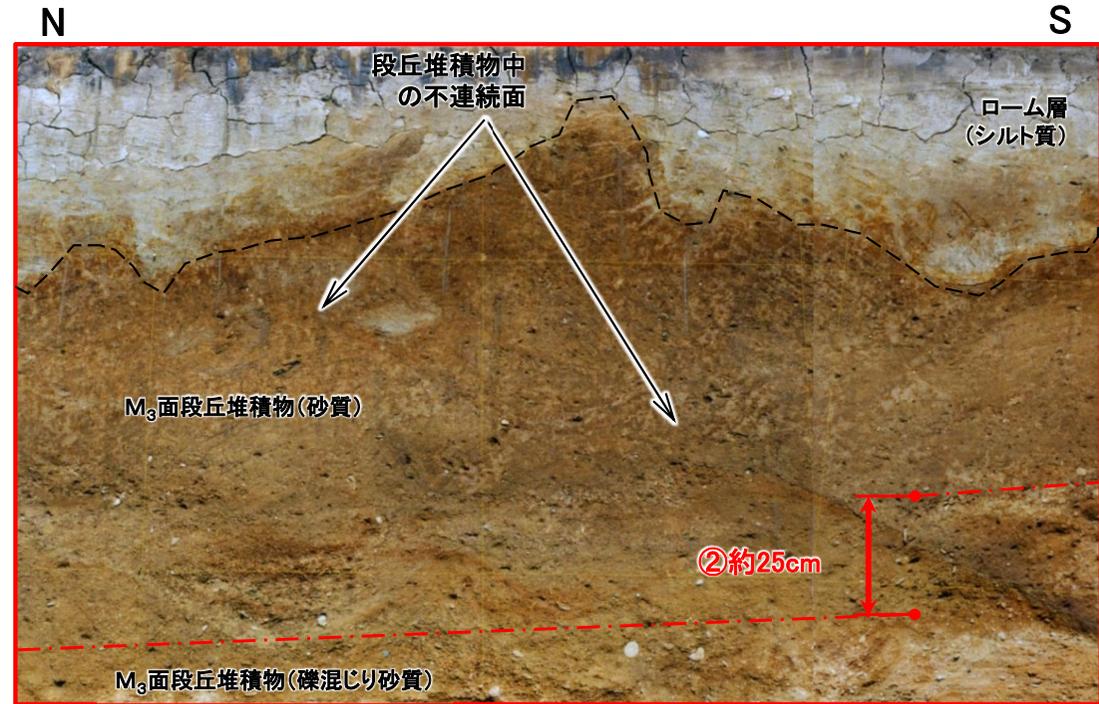
## Ts-3トレンチ(5/5): 東側法面詳細写真範囲

- シームS-10の延長上のM<sub>3</sub>面段丘堆積物中に層理面の段差と不連続面から成る変状が認められる。
- M<sub>3</sub>面段丘堆積物とローム層(シルト質)の境界部付近には変状は及んでいない。
