福島第一原子力発電所一時保管エリアにおける核燃料物質等の漏えい事象に
関する発電用原子炉施設故障等報告書の提出について

発電用原子炉施設故障等報告書

件名	福島第一原子力発電所 一時保管エリアにおける核燃料物質等の漏えい事象について
事象発生の日時	令和3年3月25日 18時25分 (福島第一規則第18条第11号に該当すると判断した日時)
事象発生の場所	福島第一原子力発電所
事象発生の発電用原子炉施設名	福島第一原子力発電所構内 一時保管エリアW
事象の状況	<p>1. 事象発生時の状況</p> <p>(1) 事象発生時の状況</p> <p>福島第一原子力発電所構内の物揚場排水路を流れる水について、令和3年3月2日に放射能濃度が上昇したことを受けて、3月3日から調査を開始した。</p> <p>3月22日、物揚場排水路流域の西側高台にある放射性廃棄物を保管していた一時保管エリアW（以下、「当該エリア」という。）において、地表面（アスファルト舗装）に70μm線量当量率^{*1}が周囲と比較して有意に高い土の塊（以下、「当該物質」という。）が複数あることを確認した。当該物質の70μm線量当量率は最大13mSv/h（3月24日測定）で、1箇所はゲル状の物質を含んでいた。</p> <p>※1：70μm線量当量とは、β線やγ（X）線などの外部被ばくによって皮膚が受けた線量（皮膚の等価線量）の評価に用いられ、皮膚の身体表面から70μmの深さの組織の線量当量をいい、単位はシーベルト（記号：Sv）が用いられる。70μm線量当量率は、単位時間ごとの「70μm線量当量」の値であり、「シーベルト毎時（Sv/h）」などの単位が用いられる。</p> <p>当該エリアには、放射性廃棄物を収納しているコンテナ等を一時保管していたが、そのうち1個のコンテナ（以下、「当該コンテナ」という。）について、3月2日に当該エリアから移動する際に当該コンテナ側面下部の一部が腐食していたことを確認していた。</p> <p>このため、3月25日に当該コンテナの蓋を開けて状況を確認したところ、ビニール養生された放射性廃棄物が収納されており、ビニール表面で当該物質と同様に比較的線量の高い（70μm線量当量率で最大10mSv/h）値を示す放射性廃棄物を検出したことから、当該コンテナに収納していた放射性廃棄物の一部が腐食箇所からコンテナ外に流出した可能性は否定できない。</p> <p>当該エリア周辺には、漏えい拡大防止のための堰がないこと、当該物質の表面線量から推測すると全β放射線量が1.0×10^{10}Bqを超えている可能性があることから、3月25日18時25分、福島第一規則第18条第11号「発電用原子炉施設の故障その他の不測の事態が生じたことにより、核燃料物質等（気体状のものを除く）が管理区域内で漏えい

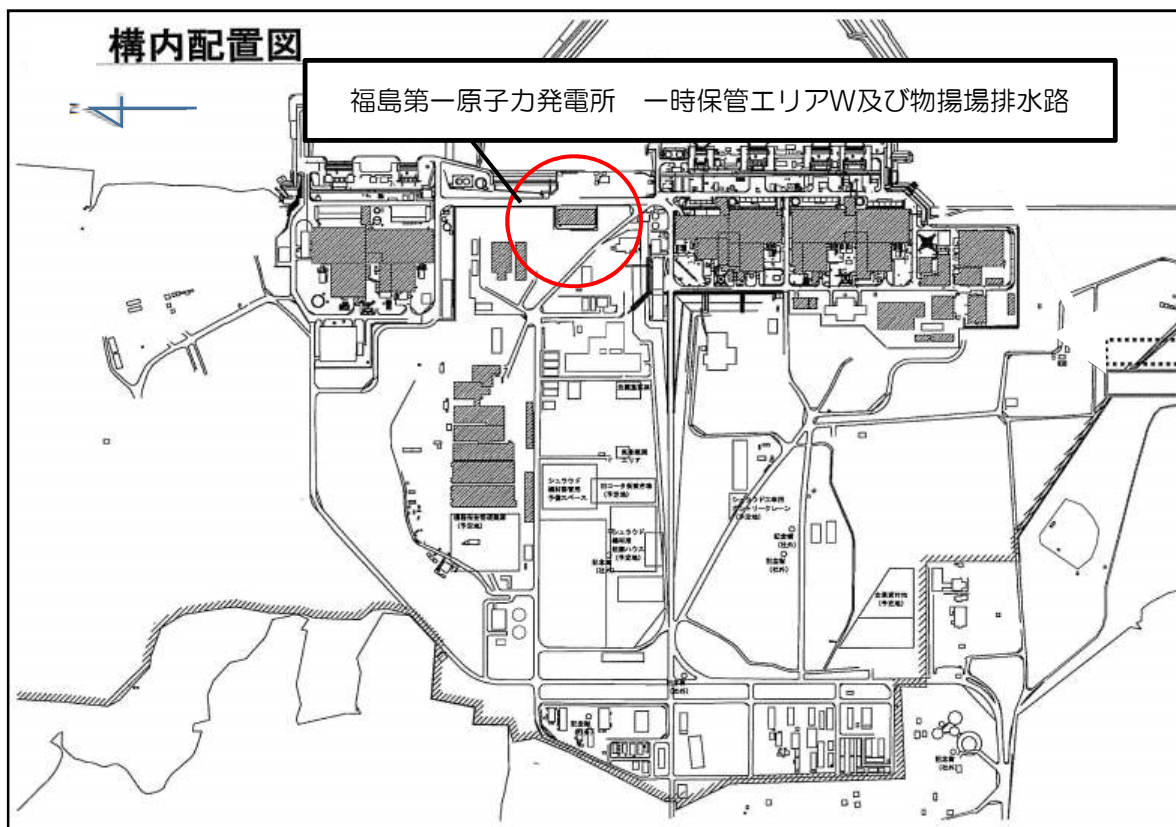
事象発生場所

福島第一原子力発電所構内 一時保管エリアW

3月22日、物揚場排水路流域の西側高台にある放射性廃棄物を保管していた一時保管エリアW（以下、「当該エリア」という。）において、地表面（アスファルト舗装）に70 μ m線量当量率^{*1}が周囲と比較して有意に高い土の塊（以下、「当該物質」という。）が複数あることを確認した。当該物質の70 μ m線量当量率は最大13 mSv/h（3月24日測定）で、1箇所はゲル状の物質を含んでいた。

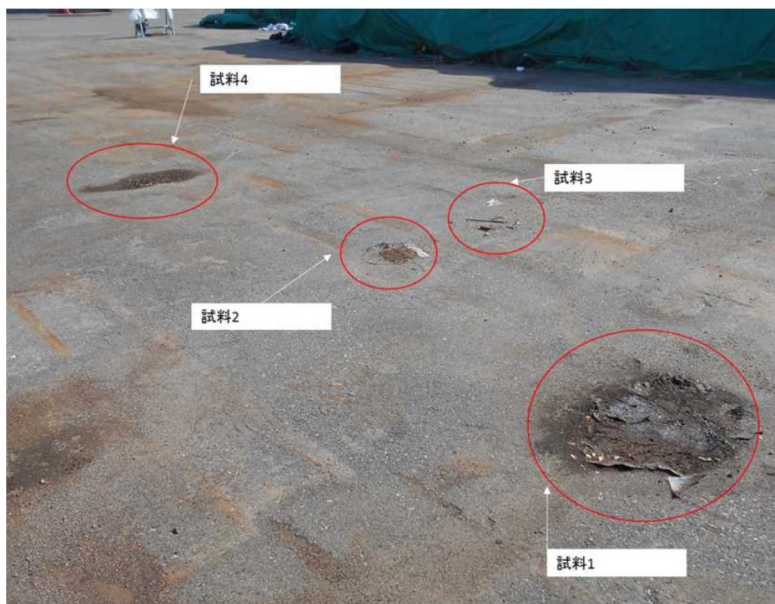
当該物質の確認状況

当該物質の試料採取状況

70 μ m線量当量率で最大 13mSv/h

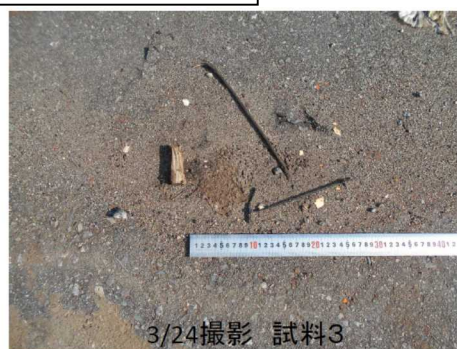
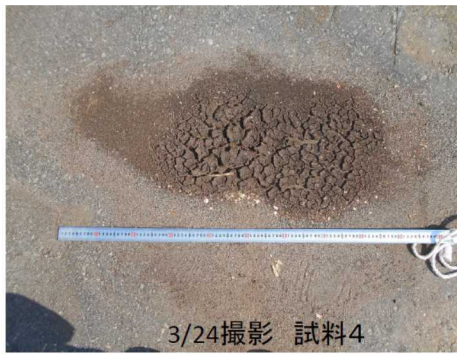
当該物質の大きさ

また、3月24日に当該物質を回収する際に確認したところ、当該物質は乾いた土のような状態であった。

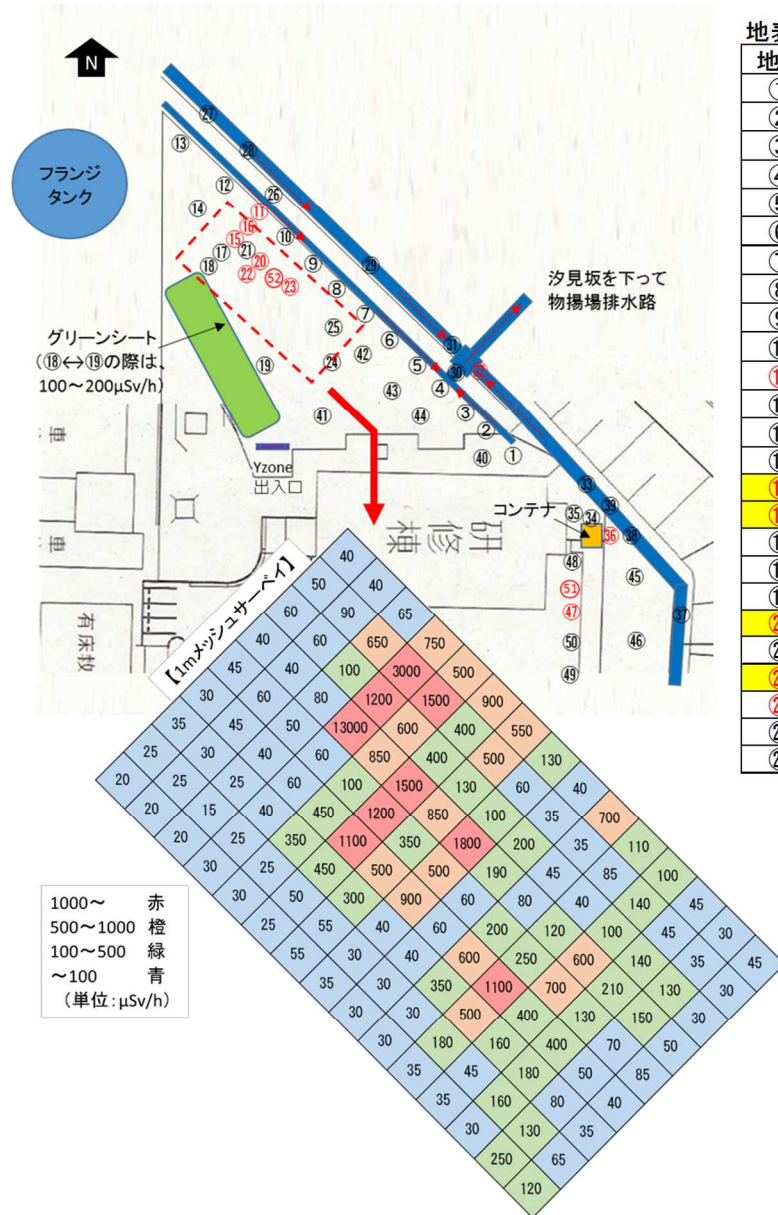
当該エリアの詳細測定結果（3月24日実施分）

地表面線量率 (μSv/h)

地点	1cm線量当量率	70μ線量当量率	地表面
①	25	40	鉄板
②	20	120	コンクリ+土
③	20	30	コンクリ+土
④	15	100	コンクリ+土
⑤	20	50	コンクリ+土
⑥	40	150	草
⑦	10	70	木
⑧	10	35	コンクリ
⑨	10	350	コンクリ+土
⑩	10	250	コンクリ+土
⑪	10	1,500	コンクリ+土
⑫	10	30	コンクリ
⑬	10	60	コンクリ
⑭	10	45	草
⑮	17	13,000	コンクリ+土
⑯	10	3,000	コンクリ+土
⑰	15	20	コンクリ
⑱	60	70	シート際
⑲	60	400	マンホール蓋
⑳	18	4,500	コンクリ+土
㉑	12	850	コンクリ+土
㉒	17	3,000	コンクリ+土
㉓	20	1,200	コンクリ+土
㉔	25	200	コンクリ
㉕	15	240	コンクリ

地点	1cm線量当量率	70μ線量当量率	地表面
㉖	-	300	細い側溝内
㉗	-	100	側溝内
㉘	-	120	側溝内
㉙	-	100	側溝内
㉚	-	200	側溝内
㉛	-	120	側溝内
㉜	-	1,000	側溝内
㉝	-	250	側溝内
㉞	-	300	コンテナ際
㉟	-	700	側溝内
㊱	-	2,000	コンテナ際
㊲	-	85	側溝内
㊳	-	180	側溝内
㊴	-	250	側溝内
㊵	-	200	黒い囲いの下
㊶	10	15	コンクリ
㊷	8	170	コンクリ+砂
㊸	7	55	コンクリ
㊹	10	25	コンクリ
㊺	13	40	コンクリ+砂
㊻	15	20	コンクリ
㊼	140	1,100	側溝内
㊽	20	110	側溝内
㊾	-	90	側溝内
㊿	-	300	側溝内
①	-	2,300	側溝内
②	25	9,000	コンクリ+土

土（汚染源）の除去前後比較

地点	70μ線量当量率[μSv/h]	
	除去前	除去後
⑮	13,000	6,500
⑯	3,000	1,300
⑳	4,500	900
㉒	3,000	800
②	9,000	1,000

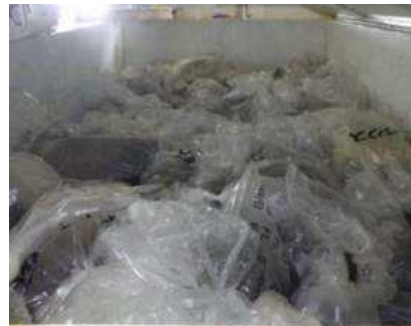
3月25日 当該コンテナの確認状況

令和3年3月25日に当該コンテナの蓋を開けて状況を確認したところ、震災後の作業で発生したウエスや養生シート、樹脂製配管等の放射性廃棄物がビニール養生した状態で収納されており、ビニール表面にて70 μ m線量当量率で最大10 mSv/hと比較的線量の高い値が検出された。

当該コンテナの底部の状態を確認しようとしたが、コンテナの幅は約3.8 m×約2.3 m、高さは約1.6 mあり、コンテナ内にはビニール養生した状態の放射性廃棄物が約1.2～1.3 mの高さまで収納されていて、コンテナの底部まで確認できなかった。

パテ埋め補修箇所

蓋開け作業

上部からの確認状況

このため、3月2日に当該エリアから固体廃棄物貯蔵庫第1棟脇に当該コンテナを移動後、腐食進展防止のために腐食箇所をコンテナ外側からテープで補修し、3月11日にパテ埋め補修を実施した。

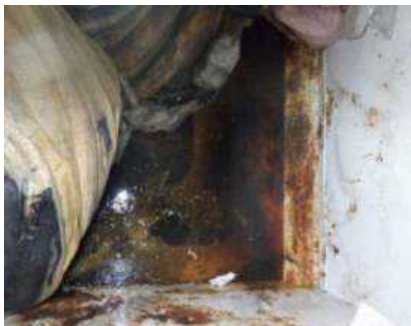
4月2日 当該コンテナの確認状況

4月2日に当該コンテナ内に収納されている放射性廃棄物（全体の1/4程度の量）をコンテナから取り出して、コンテナ内側から腐食箇所周辺を確認したところ、コンテナ内

側の底部が錆びた状態で表面が薄く湿っていること及びコンテナ内側に補修材らしきものがあることを確認した。

なお、当該コンテナから取り出した放射性廃棄物の多くは、水分を含んだ吸着材をビニール養生したものであった。

当該コンテナ内にある放射性廃棄物の表面線量が、当該エリアの地表面で確認された当該物質の表面線量と同程度であったこと、当該コンテナ側面下部の一部が激しく腐食していたことから、当該コンテナ内に保管されていた放射性廃棄物の一部が腐食箇所からコンテナ外に流出した可能性が高いと考える。

蓋開け作業

水分を含んだ吸着材

表面が薄く湿った底部

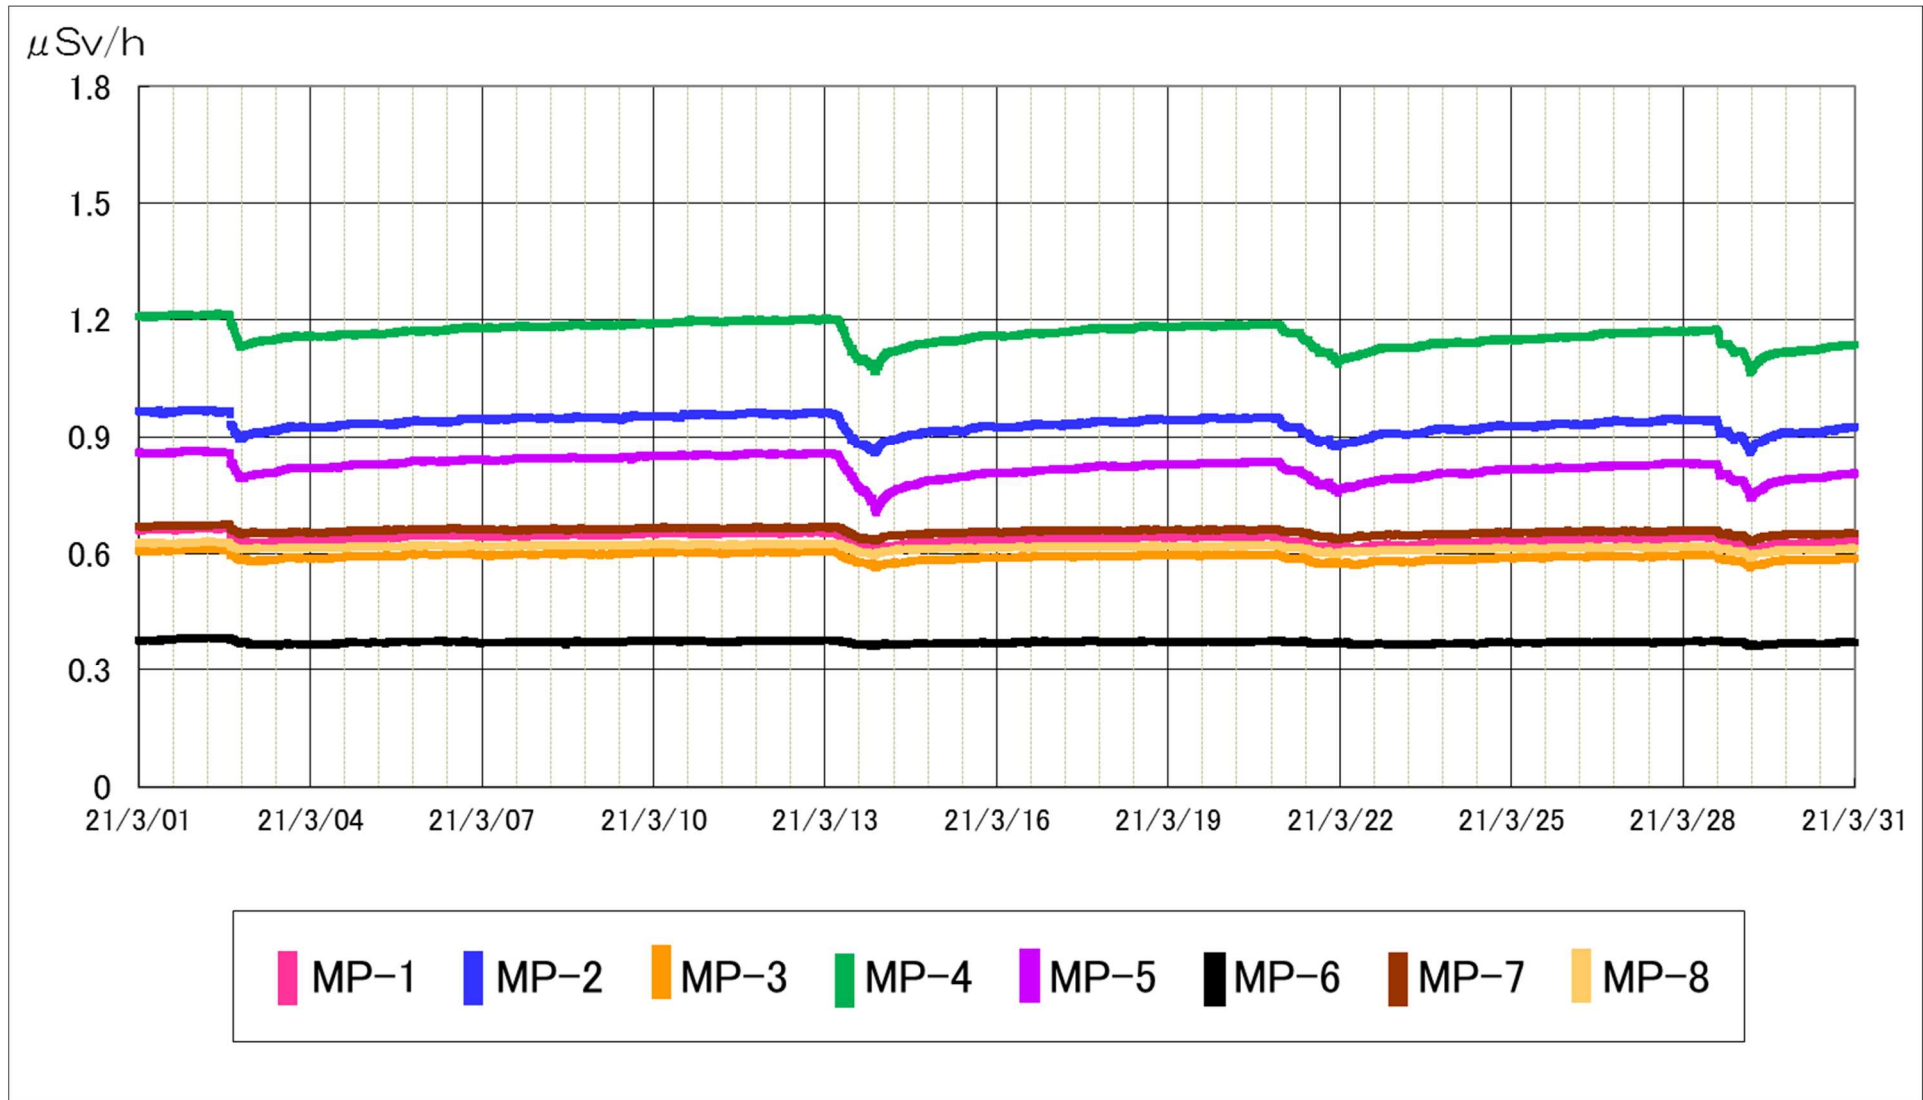
モニタリングポストにおける空気中の放射線量の測定結果（令和3年3月1日～3月31日）

なお、当該物質が発見された前後で、敷地境界のモニタリングポスト及びダストモニタ、構内ダストモニタに有意な変動はなかった。

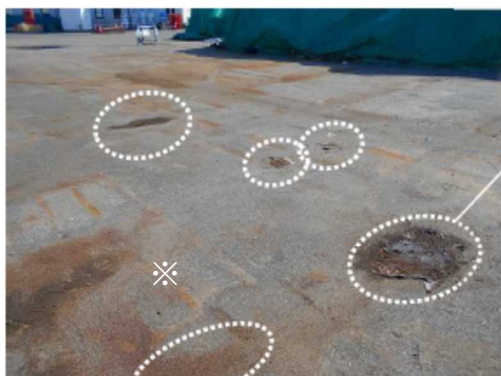
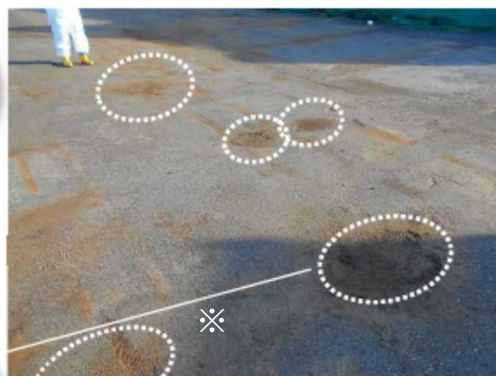
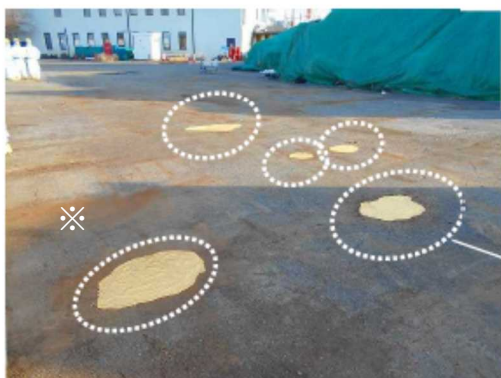
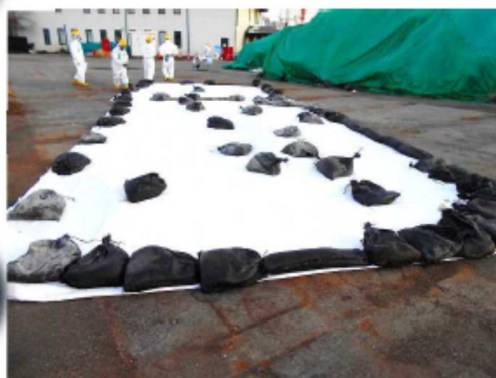
当該物質の応急処置状況

①除去前

②除去後

③除去跡への剥離剤塗布

④除去跡の養生

※：4箇所の他にも、土が堆積していた1箇所を除去している。塊ではなく薄く広がった土の状態であったため、試料採取はしていないが、回収及び剥離剤塗布は実施している。

当該物質については、令和3年3月24日に回収するとともに、当該物質周辺の地表面上に除染材（塗膜剥離型除染材）を塗布した後、地表面をシートで養生し、その上に土のうを設置した。

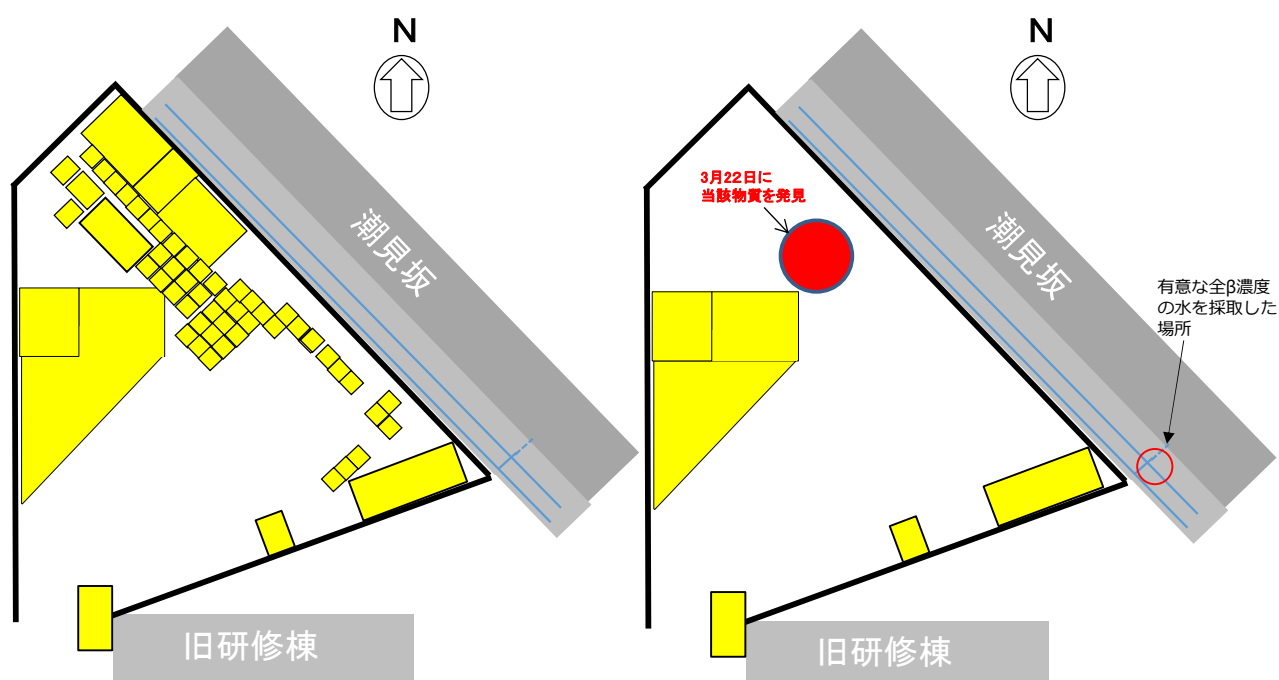
当該エリアにおける放射性廃棄物の保管状況

令和3年1月25日から3月2日にかけて、放射性廃棄物を収納しているコンテナ（273 個）を固体廃棄物貯蔵庫第2棟（265 個）及び固体廃棄物貯蔵庫第1棟脇（8 個）へ移動した。

また、固体廃棄物貯蔵庫第1棟脇へ移動したコンテナ（8 個）については、3月23日に固体廃棄物貯蔵庫第2棟へ移動した。

移動前
令和2年12月末現在

移動後
令和3年3月23日現在

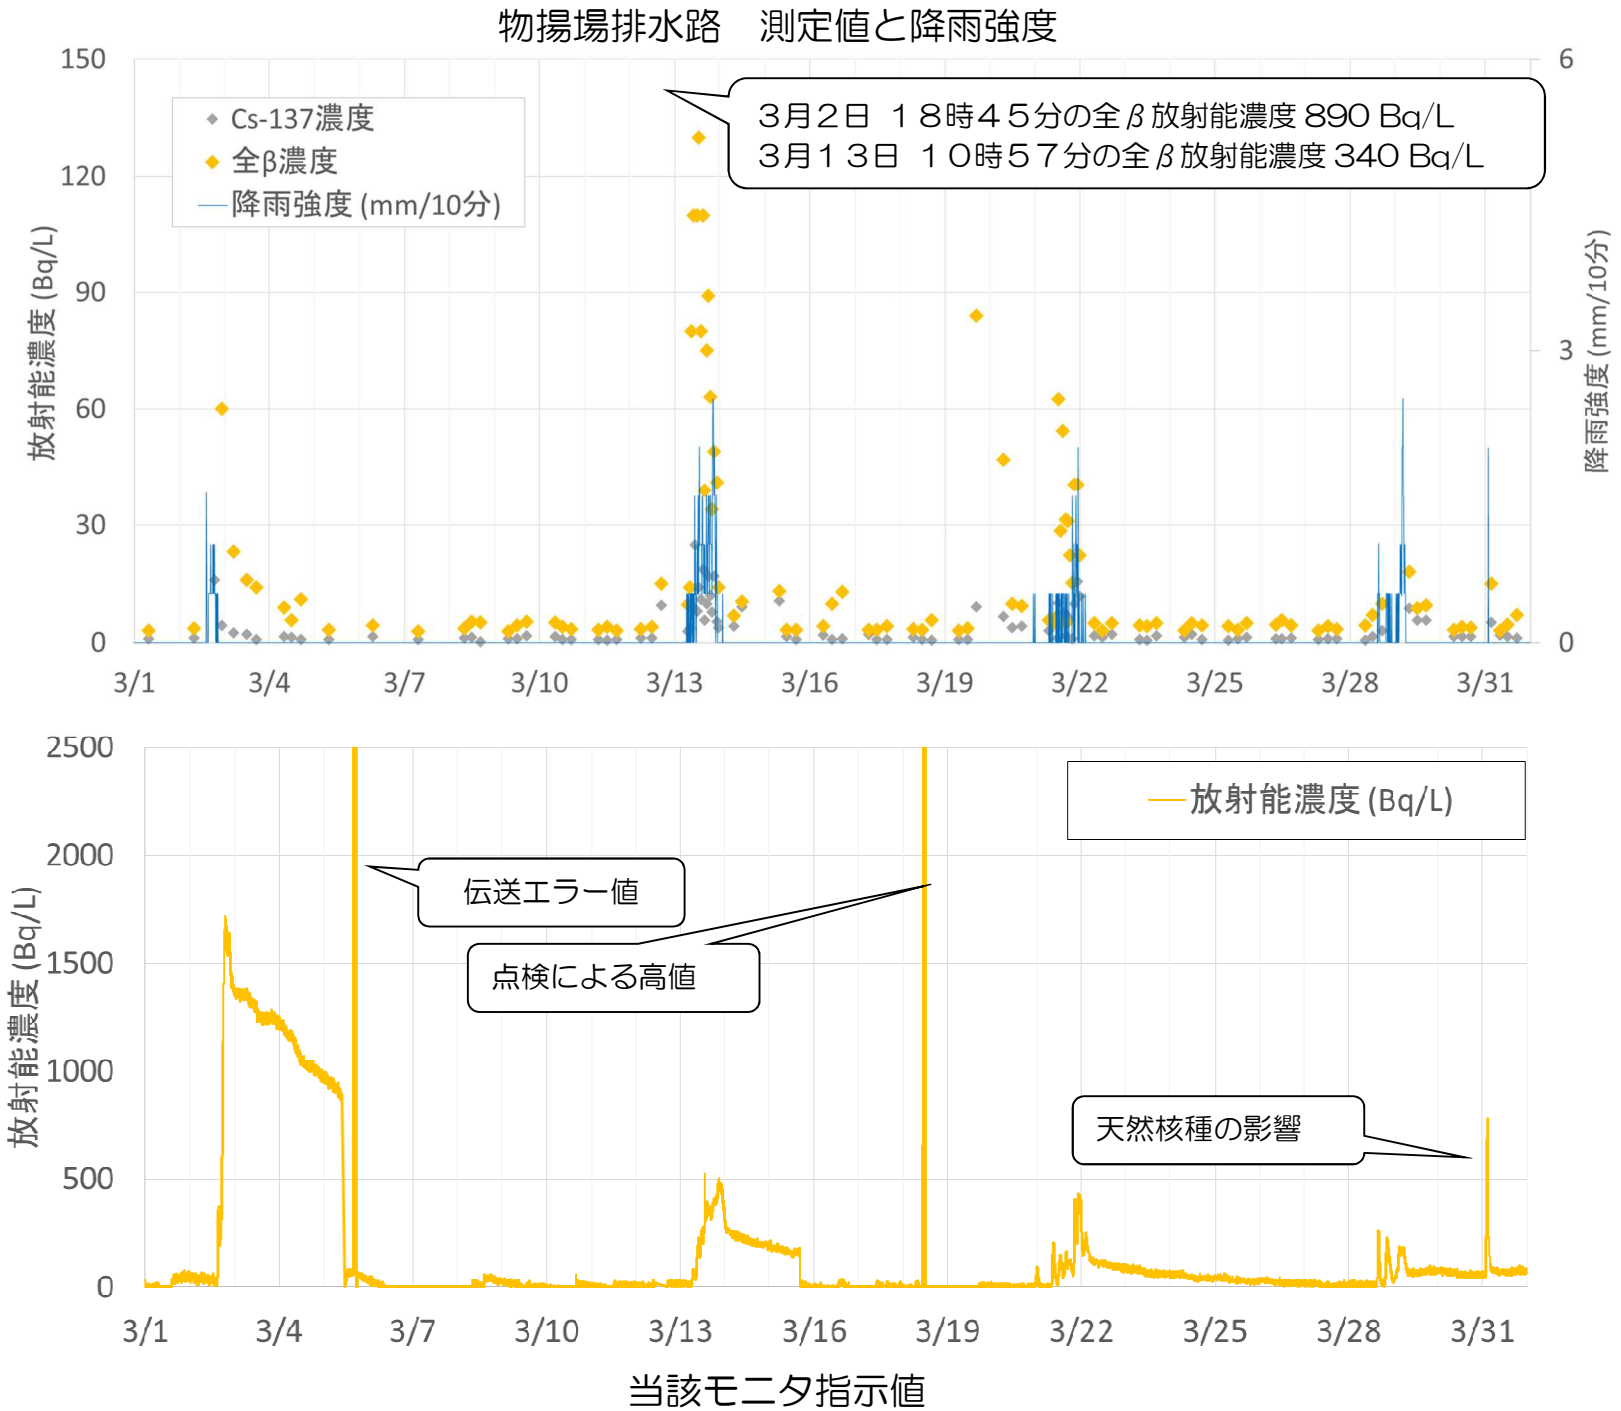
物揚場排水路中の放射能濃度と降雨量 (令和3年3月1日～3月31日)

令和3年3月2日18時18分に当該モニタ高警報が発生した以降、当該モニタの指示値は、同日19時04分時点で1,717Bq/Lまで上昇したが、その後は徐々に低下し、同日21時44分に当該モニタ高警報はクリアした。

なお、今回の降雨時の積算降雨量は約81mmであり、3月2日の積算降雨量(約19mm)の約4倍であった。

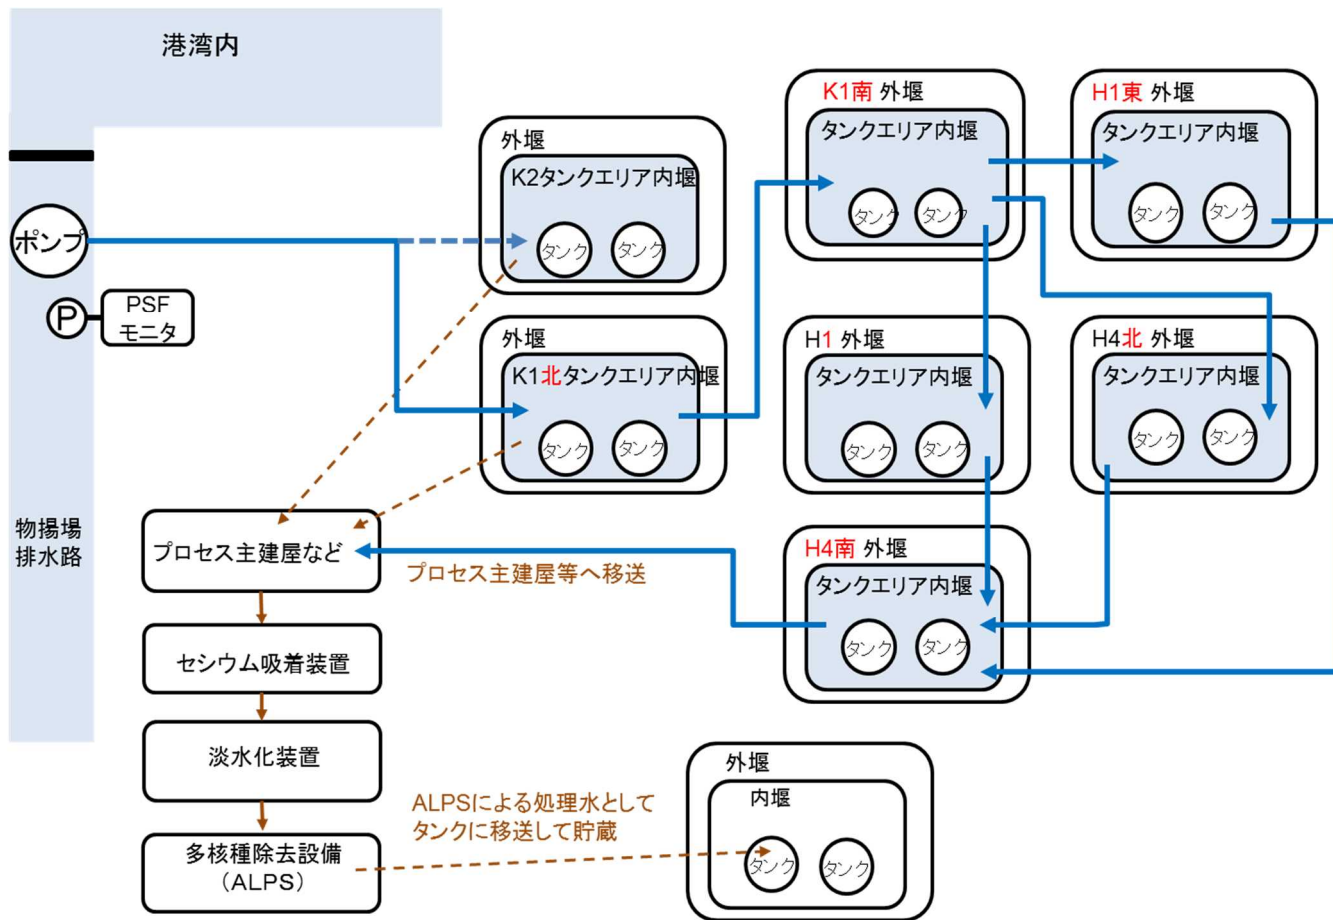
タンク内堰に移送した物揚場排水路水の処理

物揚場排水路ゲートを「閉」としたことから、物揚場排水路内に溜まった水について、3月3日0時28分から水中ポンプで汲み上げ、K2タンクエリア内堰への移送を開始した。

その後、物揚場排水路内に溜まった水が溢水しないよう監視しながら、周辺にあるタンクエリア内堰への移送を継続するとともに、タンクエリア内堰に溜めた水を集中廃棄物処理施設プロセス主建屋に移送し、滞留水として処理をした。

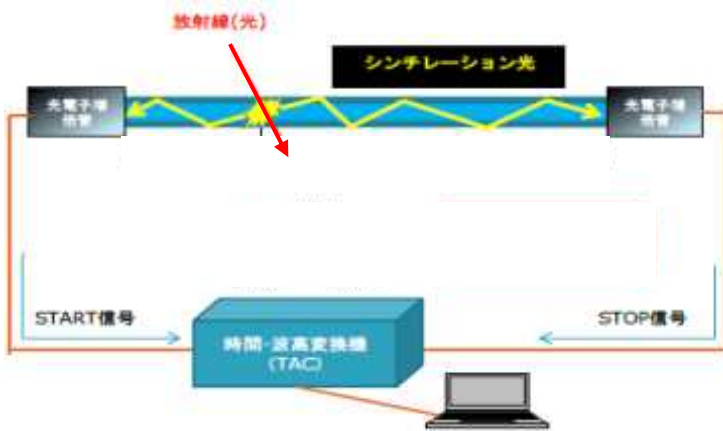
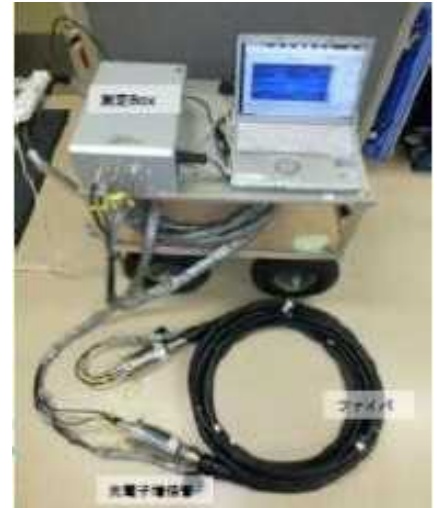
・既設PSFモニタ

- PSF (Plastic Scintillation Fiber Monitor)
- 中心部に放射線に有感なポリスチレンを母材としたケーブル
- 両端に光電子増倍管を接続
- 放射線の入射位置を特定可能
- β 線, γ 線双方に感度を持つ

※2: 中心部に放射線に有感なポリスチレンを母材としたケーブル両端に光電子増倍管を接続し、β線とγ線を同時に測定する簡易放射線検知器のこと。平成27年5月に発生した3号機タービン建屋への貯留水移送ホースからの漏えい事象に伴い、漏えい水がK排水路へ流入したことから、各建屋・タンク・配管からの汚染水の漏え

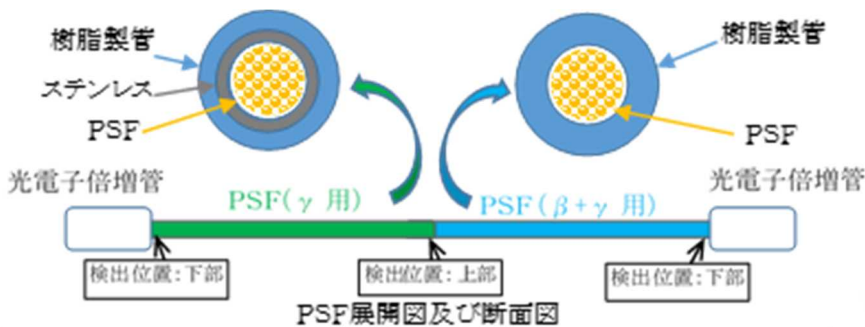
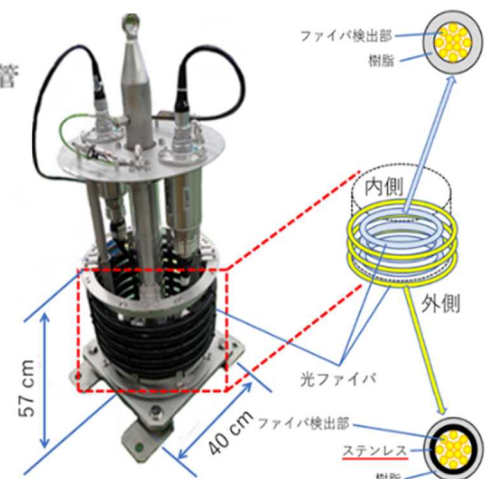
・ β ・ γ 弁別型PSFモニタ

※厚さ 0.62cm の樹脂製管を使用することで、Sr-90 の β 線 (0.546MeV) と Cs-137 の β 線 (0.514MeV と 1.176MeV) は透過させず、Sr-90 の娘核種 Y-90 の β 線 (2.28MeV) のみを検出する。

- 10m のファイバケーブルの中間を境に異なる被覆材を使用
⇒ " β 線+ γ 線" の検出部と " γ 線" の検出部を構成。
- β 線+ γ 線の測定値と γ 線の測定値の差分から β 線が測定可能
- β 線+ γ 線用と γ 線用のファイバケーブルを同じ高さで巻くことで深さごとの値が測定できるよう設計

※1： β 線、 γ 線をそれぞれ個別に測定できるPSFモニタで、従前のPSFモニタと違い、 β 線+ γ 線の測定値と γ 線の測定値の差分から β 線のみが測定可能になる。

令和3年3月17日にA排水路に試験研究用に仮置きしていた β ・ γ 弁別型PSFモニタを物揚場排水路に設置し、現在、試運用を行っている。

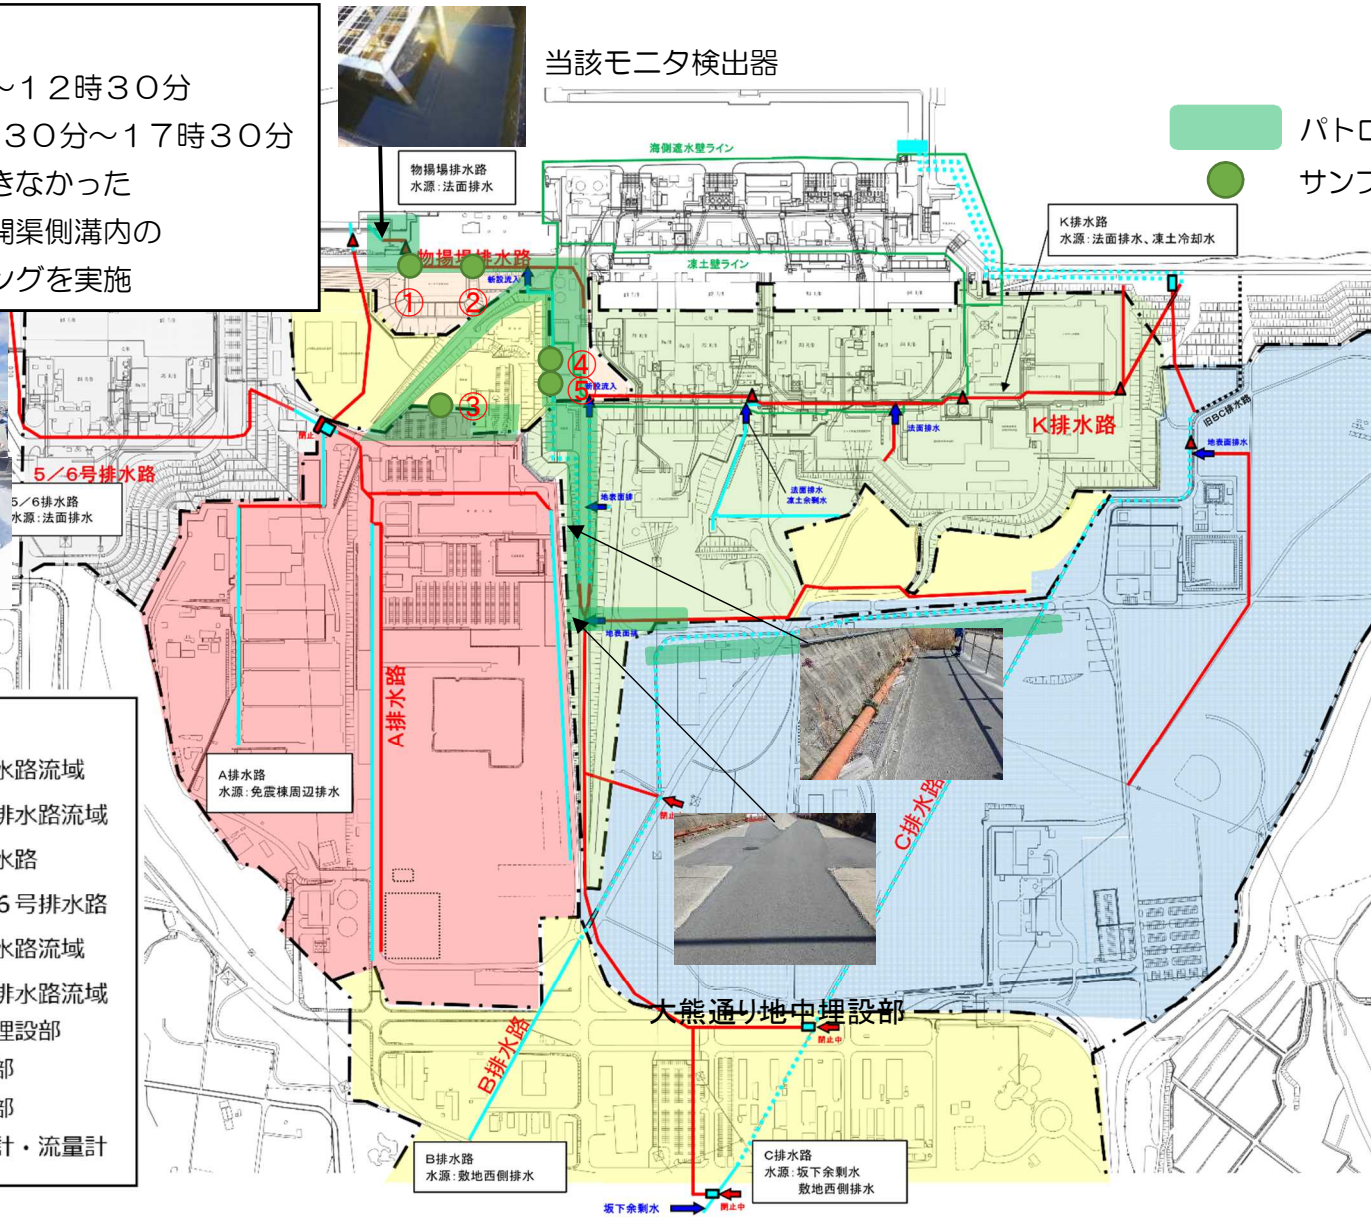
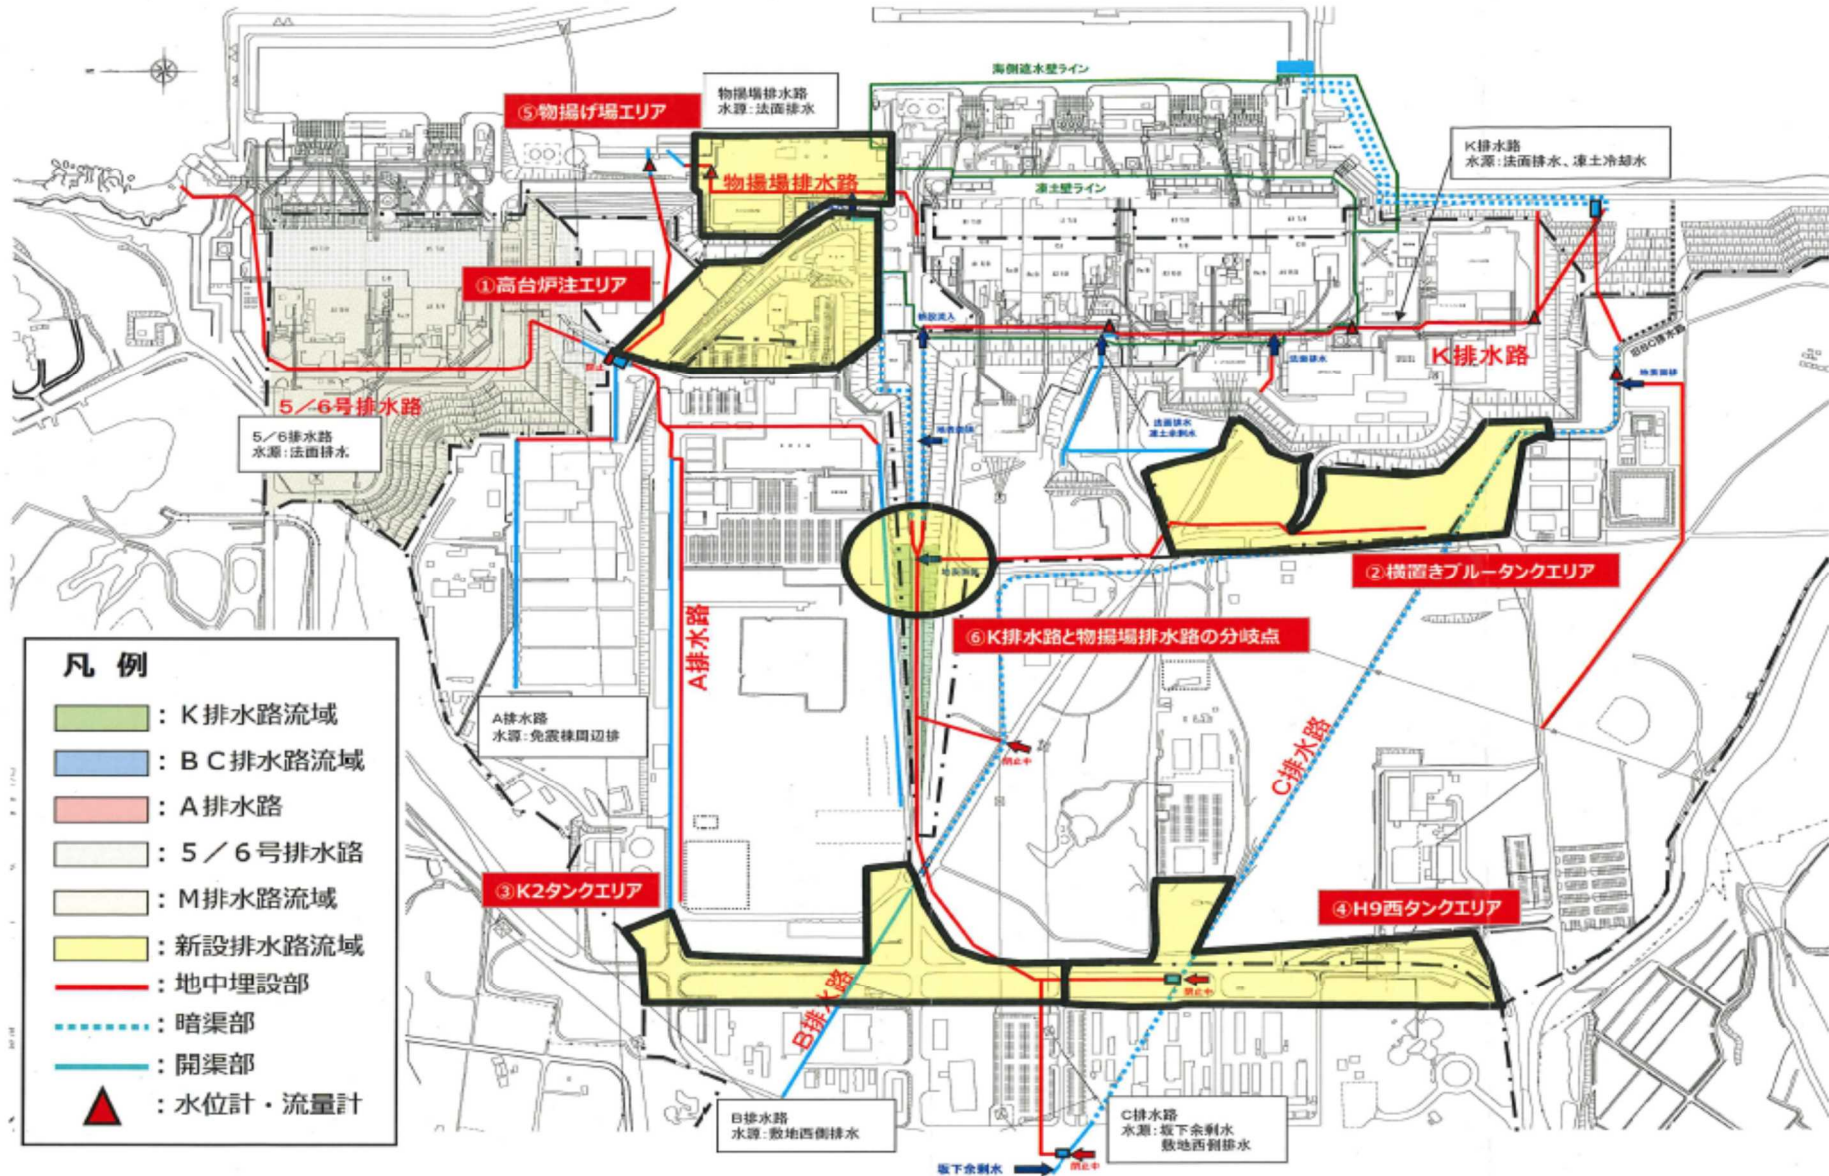
パトロール実施状況（令和3年3月3日）

結果：特異な流入痕跡は発見できなかった

流入元を特定するため開渠側溝内の
流水・溜水のサンプリングを実施

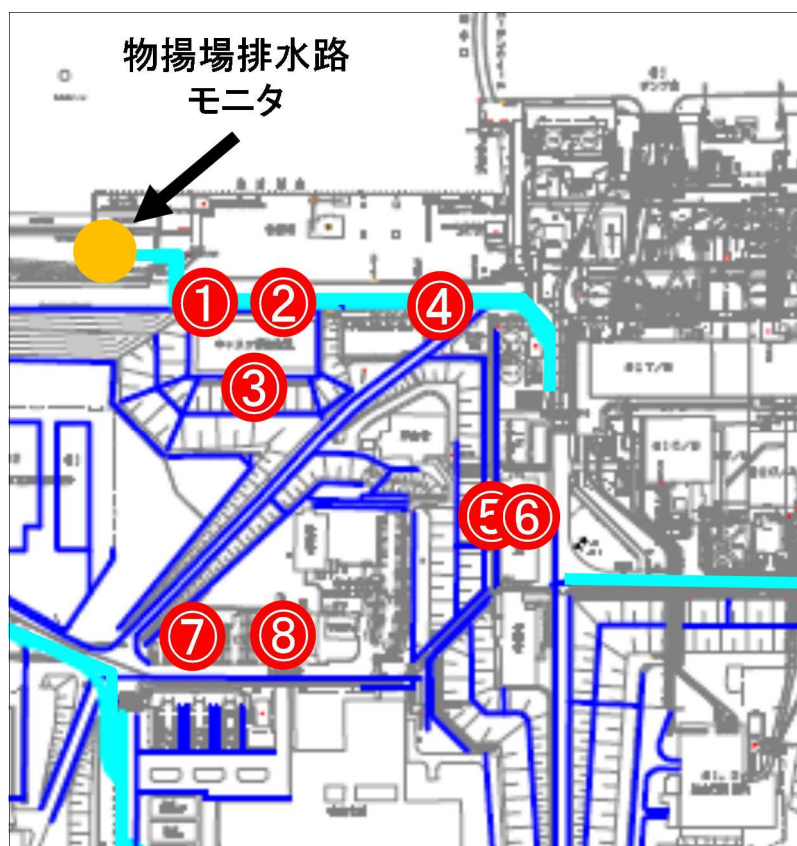
流入箇所を特定するための放射能濃度調査結果

採取ポイント		採取日時	Cs-134	Cs-137	全β
①	側溝 (キャスク保管庫の北側)	3/3 12:28	ND (<4.3)	6.4	14
②	側溝 (キャスク保管庫の南側)	3/3 12:33	ND (<4.7)	ND (<4.4)	18
③	側溝 (キャスク保管庫の西側)	3/6 17:10	ND (<0.66)	7.1	12
④	側溝 (汐見坂下部)	3/6 17:01	ND (<0.56)	1.8	4.5
⑤	側溝 (企業棟等からの雨水・地下水)	3/3 15:45	ND (<4.3)	ND (<3.9)	ND (<2.5)
⑥	側溝 (旧事務本館北側)	3/3 15:50	ND (<3.5)	5.7	7.7
⑦	旧バッファータンク堰内	3/3 16:47	ND (<6.5)	240	330
⑧	現バッファータンク内の水	3/3 18:40	ND (<0.55)	3.6	180

- 物揚場排水路上流のサンプリング結果、確認できる範囲では通常とは異なる水の流入は無かった。
- ②側溝 (キャスク保管庫南側) の水の放射能濃度と、物揚場排水路水の放射能濃度が同じような傾向 (Cs-137 に比べて全βが高い傾向) であった。
- ⑤～⑦では全βとCs-137濃度が同程度であった。
- ⑧現バッファータンク内の水の全βは、物揚場排水路 (3/2 18:45 採取) の結果よりも低濃度であった。

物揚場排水路への流入箇所を特定するため、3月3日及び3月6日に上流側にある側溝6箇所、旧バッファータンク堰内及び現バッファータンクに内包している水を採取し、放射能濃度を分析したところ、全β放射能濃度は最大で330Bq/Lで、当該P S Fモニタ近傍で採取した水の全β放射能濃度（890Bq/L）より低い値であった。

なお、側溝6箇所の一つであるキャスク保管庫南側の水の放射能濃度が、物揚場排水路水の放射能濃度と同様にCs-137に比べて全βが高い傾向であった。

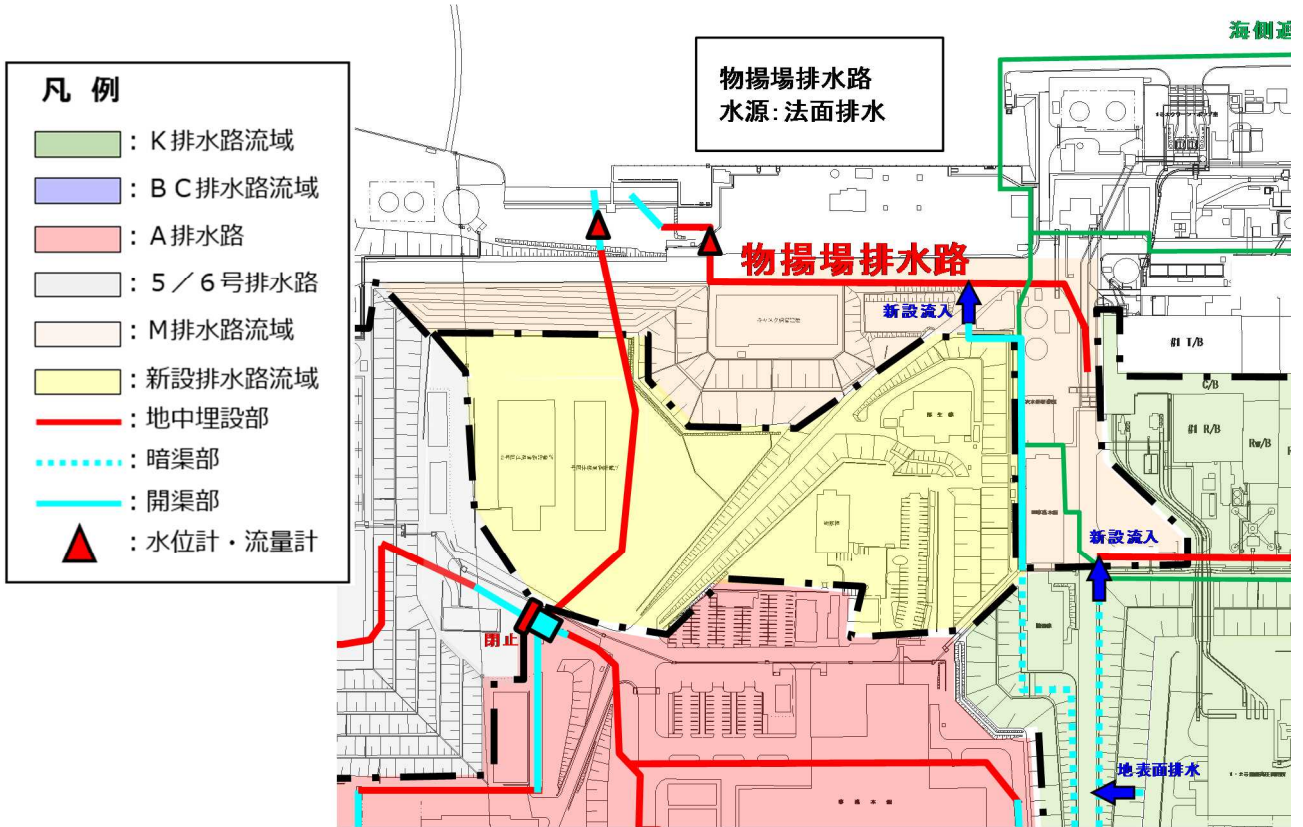
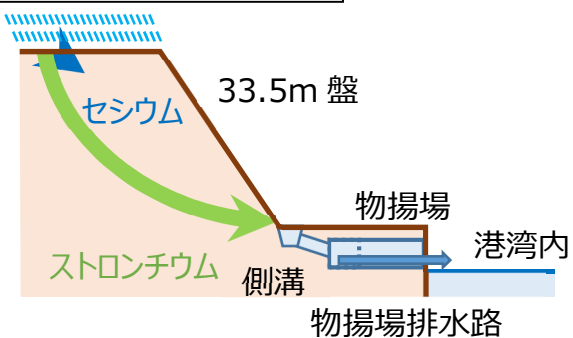
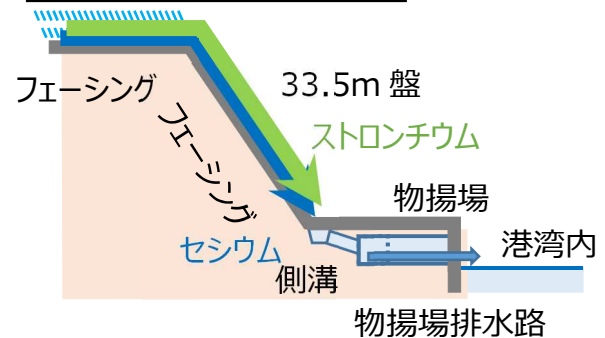
フォールアウトの移行経路と移行速度の違い

①断面：フェーシング無

②断面：フェーシング有

- 地中に浸透した降雨・地下水の流れにより核種が移行
- 地中でのストロンチウムの移行速度はセシウムより約 20 倍早い
- フェーシングにより降雨は地中に浸透せず直接側溝に流入
- ストロンチウムとセシウムは同じタイミングで排水路に流入

福島第一原子力発電所事故後のフォールアウトにより、Cs-137、Sr-90、H-3等が発電所構内の地表面に蓄積しているが、Cs-137は土壌への吸着性が高く、地中での移行速度が小さいことが分かっている。

一方、Sr-90は比較的土壌への吸着性が低く、地中での移動速度がCs-137よりも約20倍速い。

これらの知見に対し、3月2日の18時45分に当該モニタ近傍の水を採取して放射能濃度を分析した結果、Cs-137が16Bq/L、Sr-90が350Bq/Lであったため、事故後のフォールアウトが地中に浸透・移動し、Cs-137よりも地中の移動が速い性質のSr-90が先に物揚場排水路内に流入してきたものと推定した。

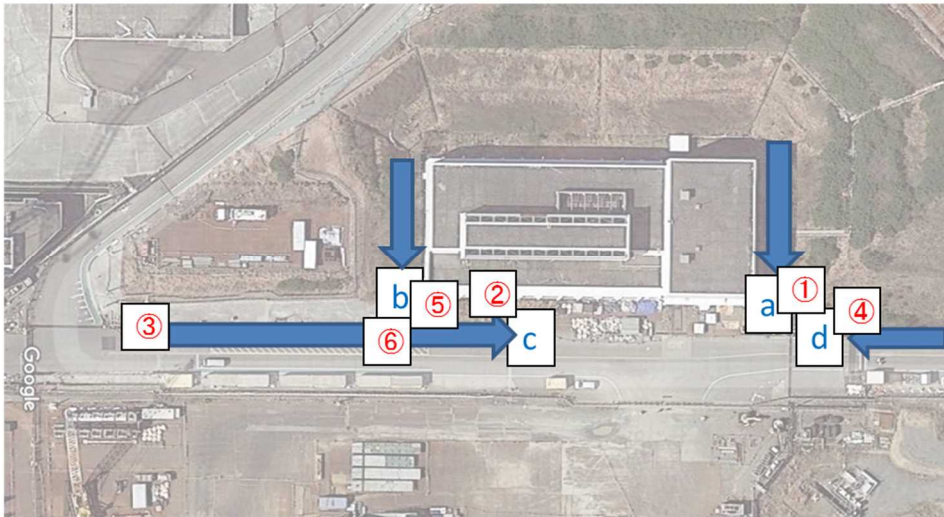
- a. キャスク保管庫の北側側溝
- b. キャスク保管庫の南側側溝
- c. 汐見坂下部の方面から下る側溝
- d. 5,6号機の方面から下る側溝

- i. キャスク保管庫周辺の側溝3箇所
(①、②、③)を4時間毎に採取し測定
- ii. 水路調査から新たに3箇所
(④、⑤、⑥)を追加
- iii. 物揚場排水路との比較のため15時に
A排水路を採取し測定

物揚場周辺の流入箇所では全βが有意に高い箇所は確認できなかった。

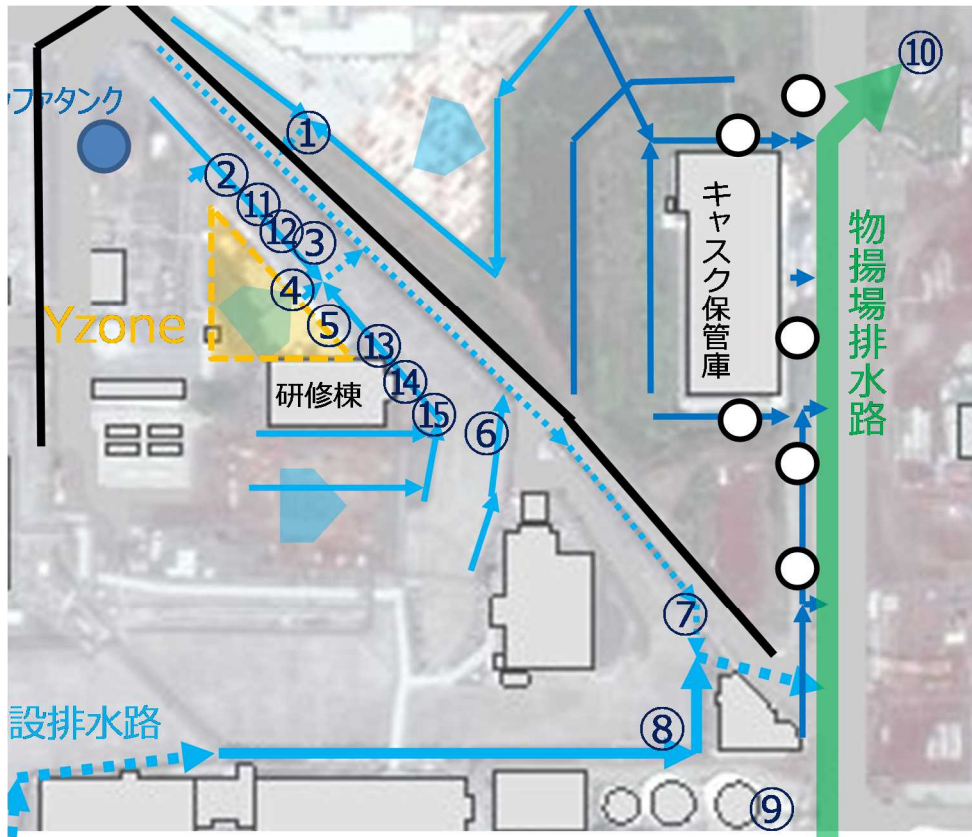
各地点の分析結果（3月21日降雨時）

⑪、⑬～⑮は水がなかった

⑩	物揚場排水路	定例測定点	16:15	7.3E+00	3.1E+01	17:30	6.5E+00	3.1E+01	18:43	<5.7E+00	2.2E+01

３月２１日に物揚場排水路の上流側にあるエリアについて、西側高台の汐見坂上流部まで範囲を拡げて排水溝や新設排水路、地下水排水管等の水を採取して分析したところ、汐見坂の上流部にある当該エリア付近の排水溝で全β放射能濃度が1,700Bq/Lと高い値であった。

また、当該エリアの下流部にある排水溝（物揚場排水路の南側付近）についても、全β放射能濃度が210Bq/Lと比較的高い値であった。

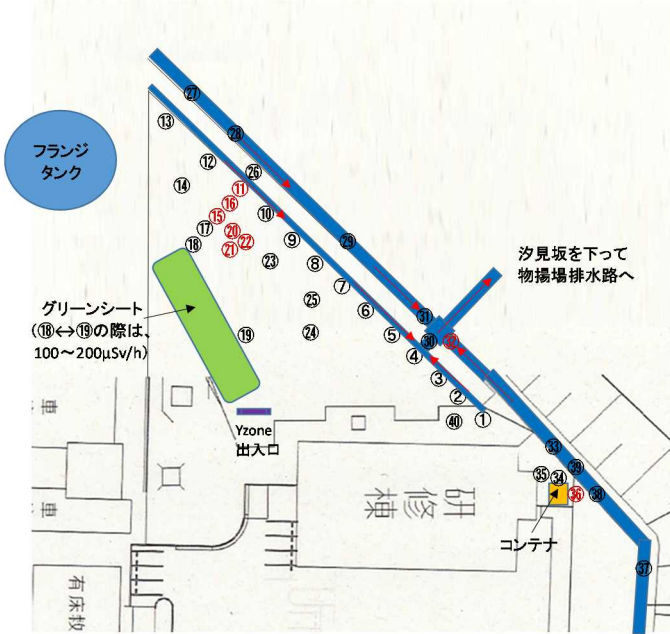
当該エリア周辺の測定結果（3月22日実施分）

地表面線量率 (μSv/h)

地点	1cm線量当量率	70μ線量当量率	地表面
①	25	40	鉄板
②	20	120	コンクリ+土
③	20	30	コンクリ+土
④	15	100	コンクリ+土
⑤	20	50	コンクリ+土
⑥	40	150	草
⑦	10	70	木
⑧	10	35	コンクリ
⑨	10	350	コンクリ+土
⑩	10	250	コンクリ+土
⑪	10	1500	コンクリ+土
⑫	10	30	コンクリ
⑬	10	60	コンクリ
⑭	10	45	草
⑮	15	5000	コンクリ+土
⑯	10	1500	コンクリ+土
⑰	15	20	コンクリ
⑱	60	70	シート際
⑲	60	400	マンホール蓋
⑳	15	3000	コンクリ+土
㉑	18	1500	コンクリ+土
㉒	22	4500	コンクリ+土
㉓	20	1200	コンクリ+土
㉔	25	200	コンクリ
㉕	15	240	コンクリ
㉖	-	300	細い側溝内
㉗	-	100	側溝内
㉘	-	120	側溝内
㉙	-	100	側溝内
㉚	-	200	側溝内
㉛	-	120	側溝内
㉜	-	1000	側溝内
㉝	-	250	側溝内
㉞	-	300	コンテナ際
㉟	-	700	側溝内
㊱	-	2000	コンテナ際
㊲	-	85	側溝内
㊳	-	180	側溝内
㊴	-	250	側溝内
㊵	-	200	黒い囲いの下

物揚場排水路上流側周辺エリアにおける排水溝等の汚染状況調査のため地表面の線量を測定
1cm線量等量率 (γ) に比べて70μm線量等量率 (β+γ) が有意に高い箇所を特定

３月２２日に当該エリアの汚染状況を調査するため地表面の線量を測定したところ、アスファルト舗装された地表面の一部にβ線量が周囲と比較して有意に高い箇所^{※6}を確認した。また、地表面に複数の当該物質があることを発見したため、更に詳細調査することとした。

※6：当該エリアのβ汚染最大地点でγ：0.0015 mSv/h、γ+β：5mSv/h
