# 安全研究成果報告

## 燃料健全性に関する規制高度化研究

Research on fuel integrity for advancement of regulation

原子力規制庁

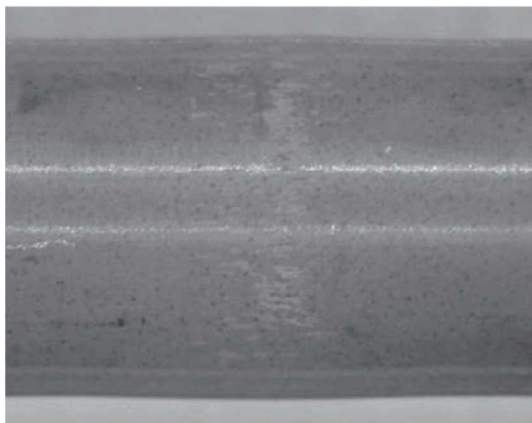
300°C - 保持なし

300°C - 240 min保持

385°C - 保持なし

385°C - 240 min保持

Fig. 2.41 Post-test appearances

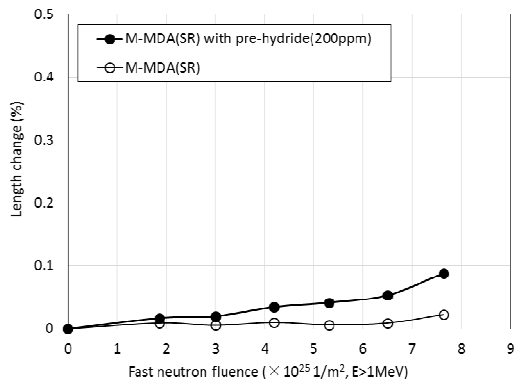
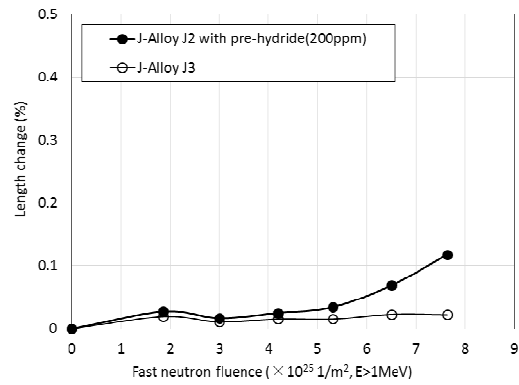
(a) Zry-4(RX)

(b) M5

(c) M-MDA(SR)

(d) J-alloy J2

Fig. 2.50 Length changes of pre-hydrided claddings (irradiation temperature: 320°C)
