3.2 各断層系の新旧関係

②低角逆断層系及び層面断層(o)系(4/6)

4. 積丹半島西岸における海成段丘の特徴の整理

5. F-1断層の活動性評価

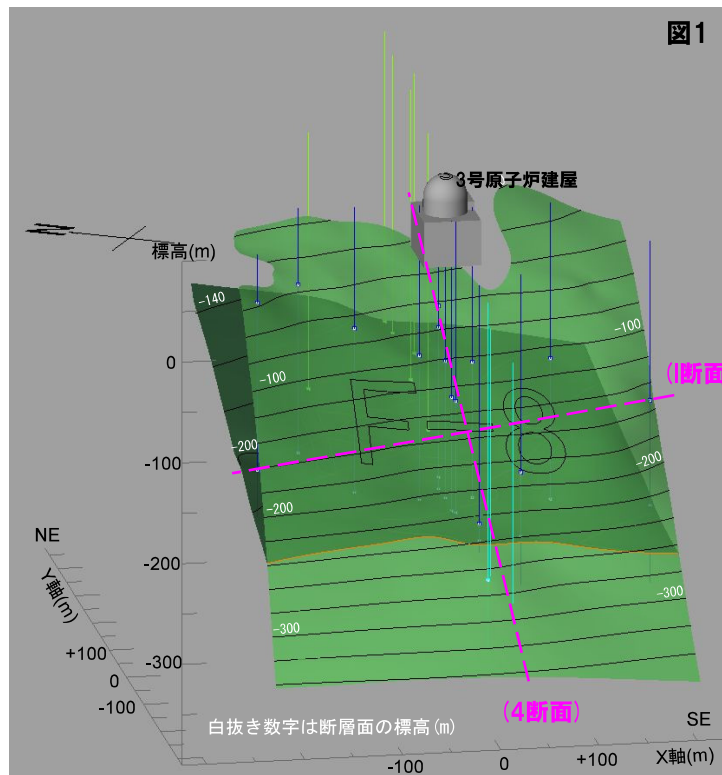
F-7断層とF-8断層の関係
(4断面及びI断面の位置図はP74参照)

- 層面断層 (y) 系のF-8断層及び低角逆断層系のF-7断層は、いずれも逆断層であり、走向・傾斜とそれぞれの位置関係を考慮すると、F-8断層の分岐断層としてF-7断層が活動する変位方向ではない。
- また、ボーリング調査の結果、F-7断層は、F-8断層を超えて連続しない。

- <ボーリング孔の凡例>
- 緑線 : F-7断層のみ確認
 - 青線 : F-7断層及びF-8断層を確認
 - 赤線 : F-7断層未確認

- F-8断層の活動時期は、F-7断層より新しいと判断される。
- したがって、層面断層 (y) 系の活動時期は、低角逆断層系より新しいと判断される。
