③-1 小断層の上端付近の詳細観察-M1ユニット下部の砂礫層に認められるF-1断層及び小断層による構造(4/4) -

③-2 小断層の上端付近の詳細観察-M1ユニットとTf2ユニットの層相境界 (Tf2ユニットの基底面) 設定の着目点 (1/4) -

まとめ(1/6)

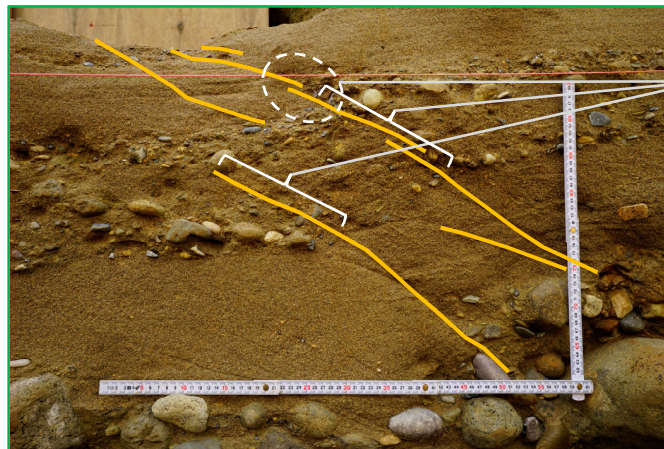
拡大写真②(解釈線あり)

比較的細粒な層相を呈する箇所には、剪断面が認められ、その延長部においては、明瞭な変位を示す箇所(破線囲み位置)が認められる。

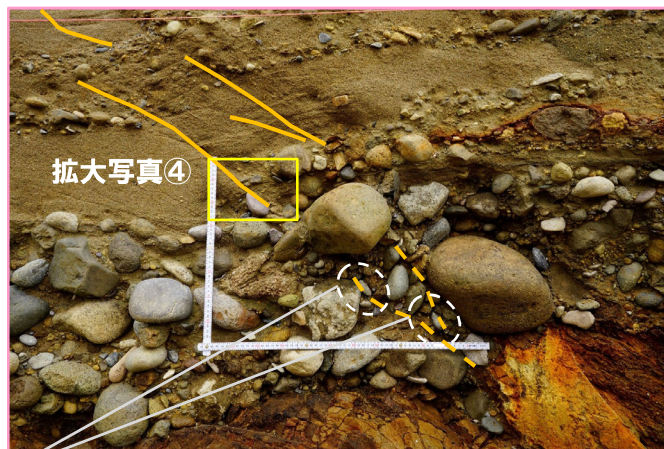
拡大写真③(解釈線あり)

F-1断層及び小断層の延長方向に沿った姿勢の礫が認められる。

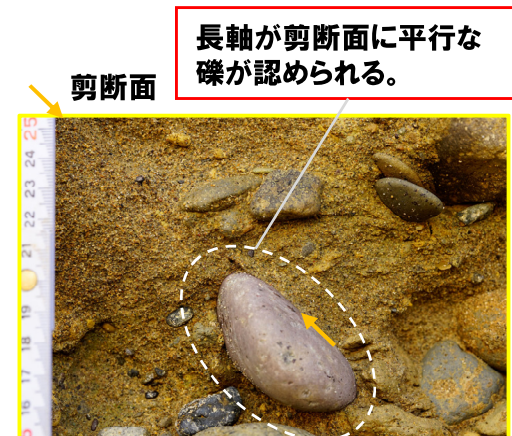
拡大写真④

長軸が剪断面に平行な礫が認められる。

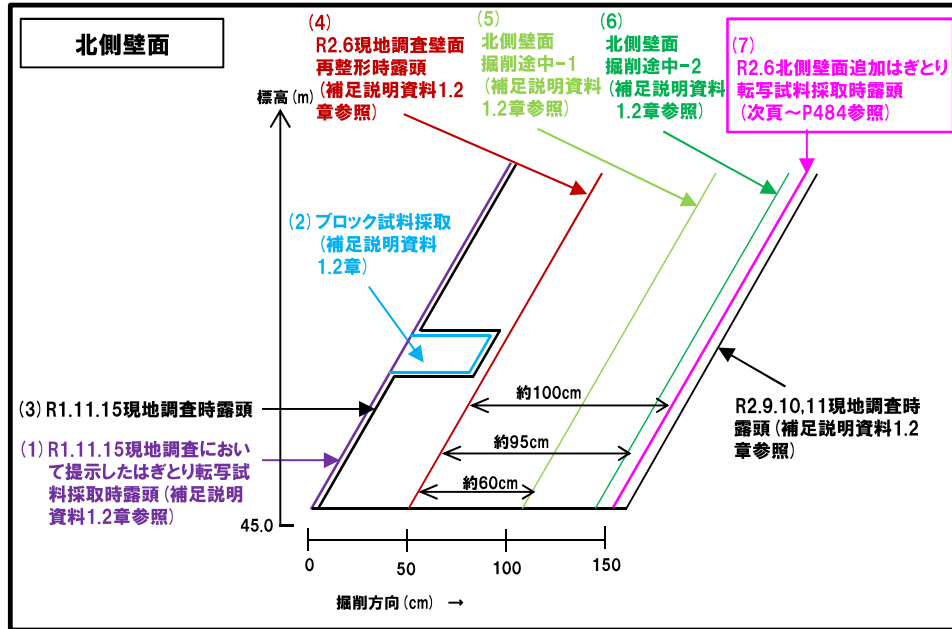
北側壁面 模式断面図

— : 小断層
 - - - : Tf2ユニットの基底面

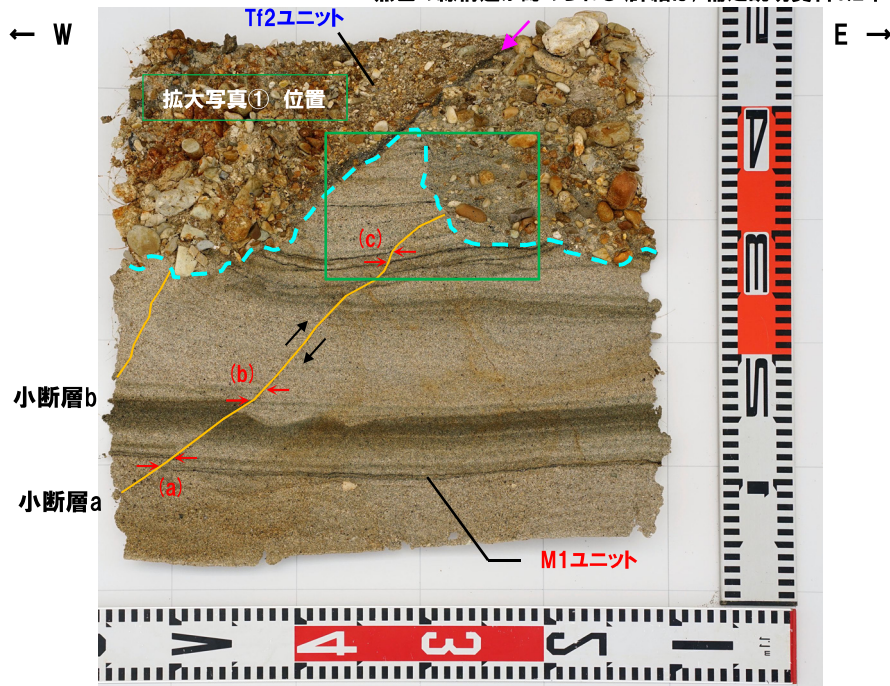
はぎとり転写試料 写真(左右反転)(解釈線あり)

- 本はぎとり転写試料は、M1ユニットにおいて、小断層による葉理のズレがTf2ユニットの基底面直下で認められること及びTf2ユニットは砂礫層であるため、Tf2ユニットの基底面直下の変位量が小さい場合においても、小断層による変位・変形の有無が確認できる比較的細粒な層相を呈する断面である。
- F-1断層に関連する小断層は、M1ユニットに変位を与えており、Tf2ユニットの基底面直下まで剪断面が連続し、変位が認められる。
- 小断層に顕著な見かけ変位量の減衰は認められない。
- Tf2ユニットの基底面に、小断層による変位は認められない。
- Tf2ユニット中の比較的細粒な層相を呈する箇所に、剪断面は認められない。
- Tf2ユニットに、堆積構造の乱れは認められない。

← : 見かけ変位量の計測箇所(砂層中の葉理のズレ)

見かけ変位量 : (a) 約13mm
(b) 約13mm
(c) 約10mm

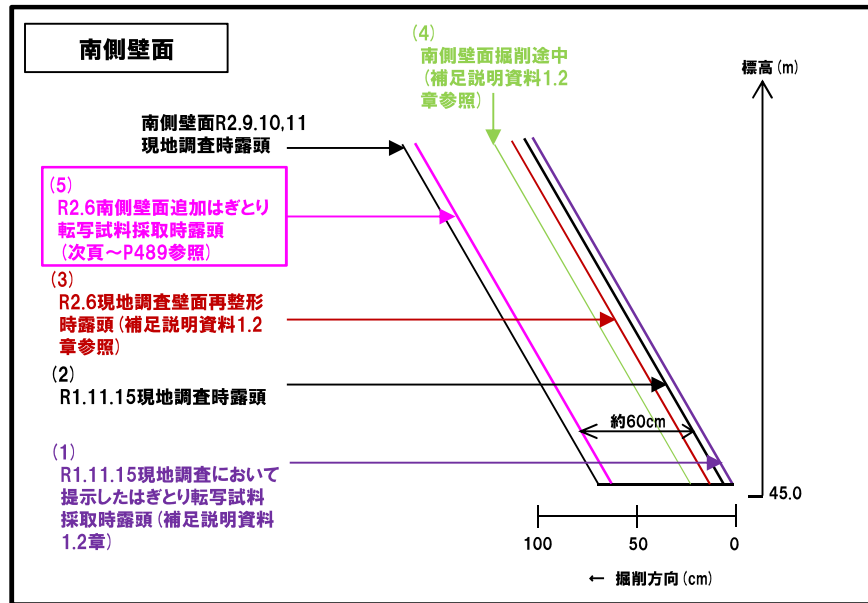
南側壁面 模式断面図

— : 小断層
- - - : Tf2ユニットの基底面

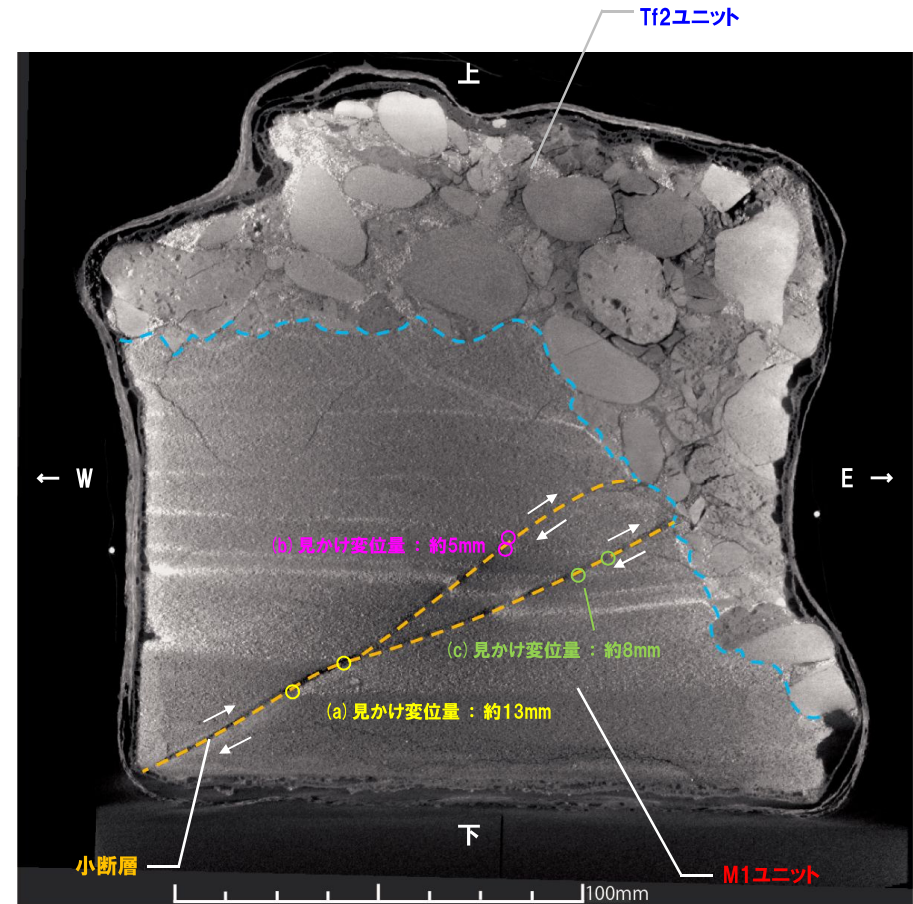
マイクロフォーカスX線CT画像 (解釈線あり)
(断面 (E) : ブロック試料中央断面)

○ : 見かけ変位量の計測箇所(砂層中の葉理のスレ)

【マイクロフォーカスX線CT 撮影条件】
○画素サイズ : 106 μm/pixel
