泊発電所3号炉

地盤(敷地の地質・地質構造)に関するコメント回答

(補足説明資料)

令和3年4月5日
北海道電力株式会社

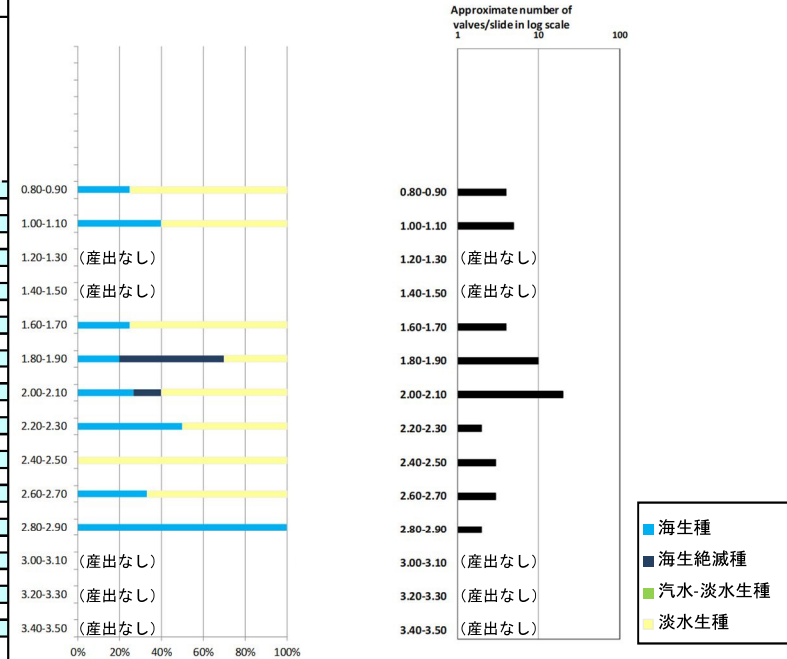
珪藻分析結果(51M-b)

○測線51M-bにおいて、Tf4ユニット(シルト混じり砂礫層)及びTf3ユニット(砂礫層及びシルト層)の堆積環境を確認するため、珪藻分析を実施した。

○河成の堆積物中の試料からは、淡水生種、海生種及び新第三系中新統からの海生絶滅種(再堆積※)を含むことが確認される。

○河成の堆積物は海生種を含むことから、河口付近において堆積したものを含むものと推定される。

開削調査箇所(北側) 北側壁面 珪藻分析位置

露頭柱状図(51M-b)

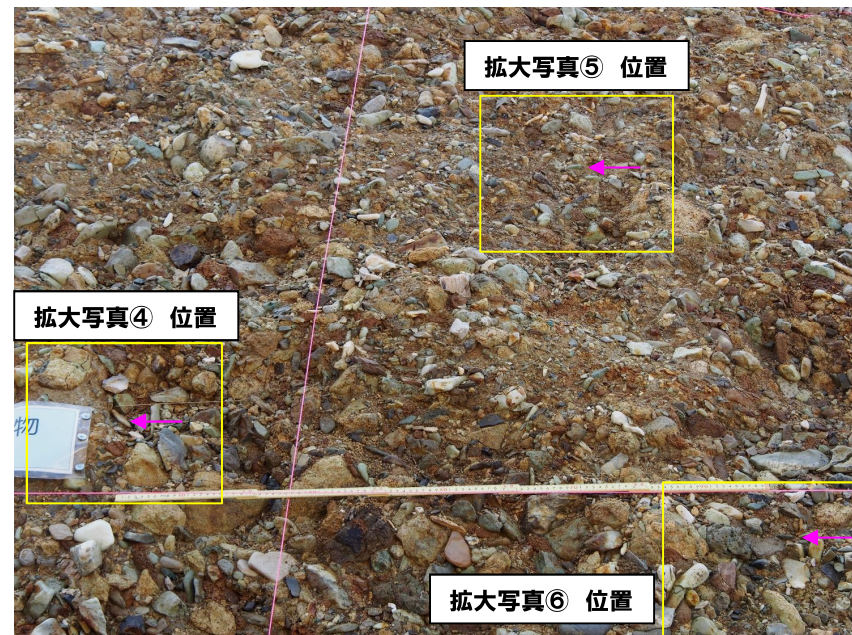
P3 Tf1ユニット (砂礫層)

○南側壁面に認められる河成の堆積物 (Tf1及びTf2ユニット) には、円磨された扁平礫が認められる。

← 円磨された扁平礫

P4 Tf2ユニット (砂礫層)
