F-1断層の可能性を有する劣化部

R1敷地-6ボーリング (133.65m) - 傾斜方向薄片観察結果 (2/2) -

確認-1ボーリング(別孔)-まとめ-

確認-2ボーリング-まとめ-

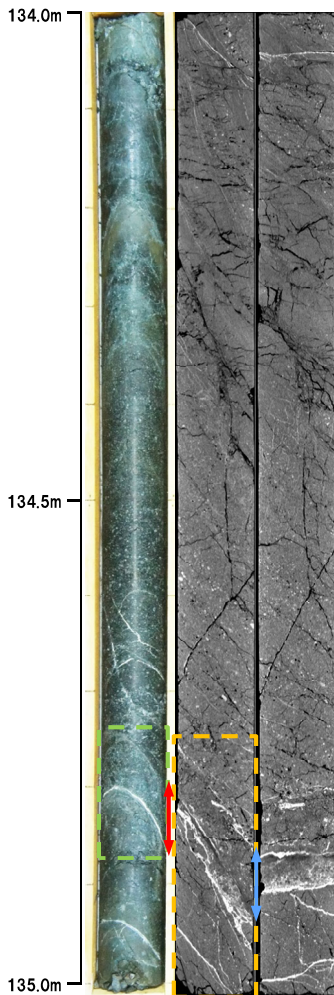
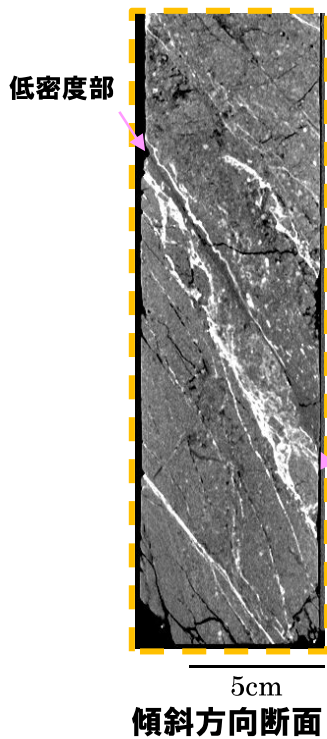
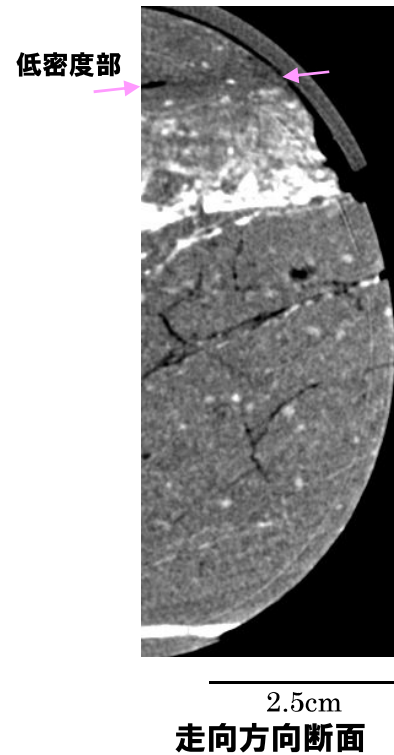
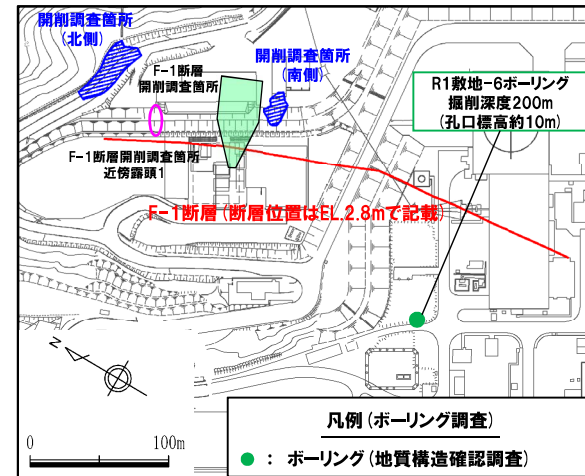
R1敷地-6ボーリング (134.81m) -X線CT画像観察結果-

○X線CT画像観察の結果、やや不明瞭なもの、連続する直線的な低密度部が認められる。

←→ : 低密度帯 | - - - : 劣化部
 ←→ : 破碎帯 | - - - : 傾斜方向断面位置

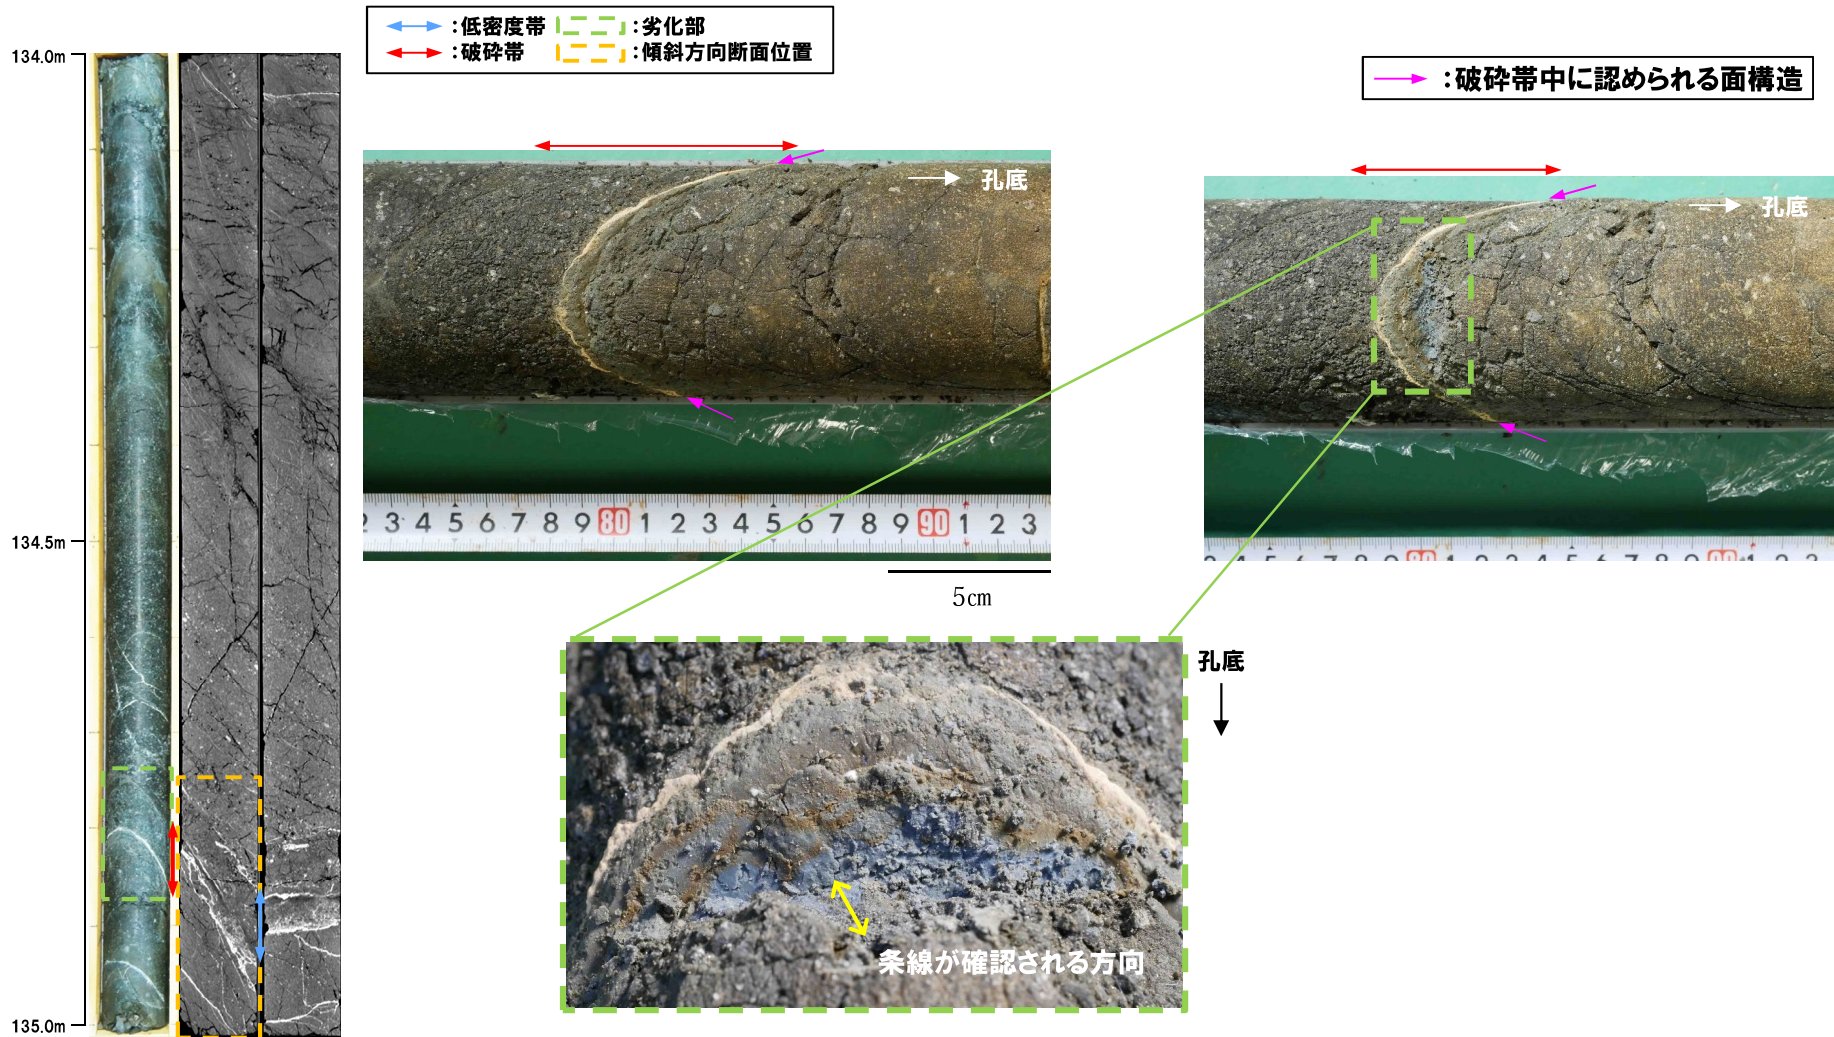
R1敷地-6ボーリング(134.81m) - 条線観察結果 -

- 破碎帯中に認められる面構造を深部側から浅部側へ観察を行った。
- 厚さ約1~5mmの軟質粘土の挟在が認められる。
- 最急勾配方向と約20° 斜交する条線が認められ、浅部から深部方向に読み直すとレイク角は70° Lとなる。

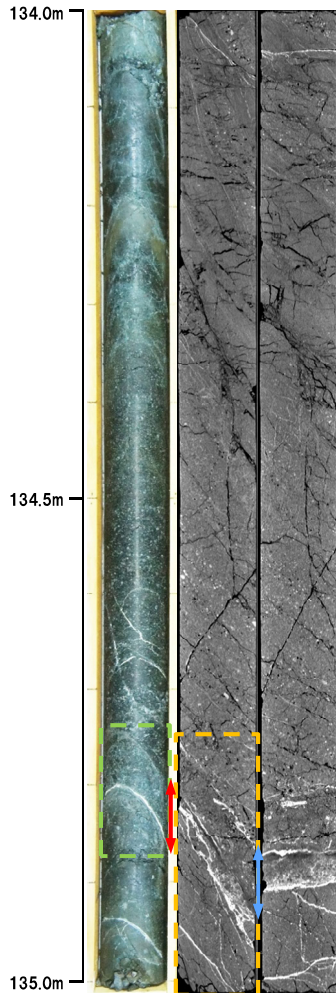
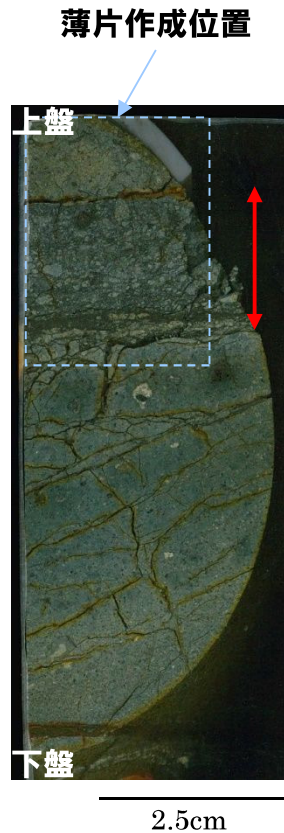
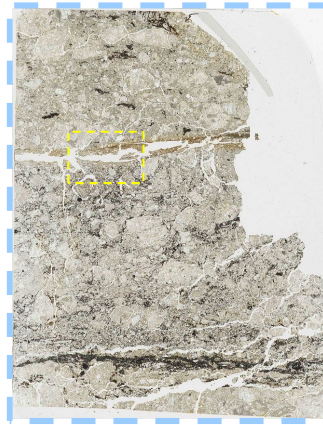
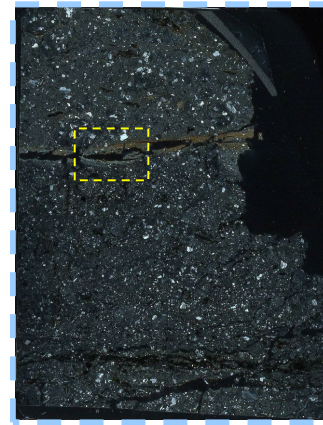
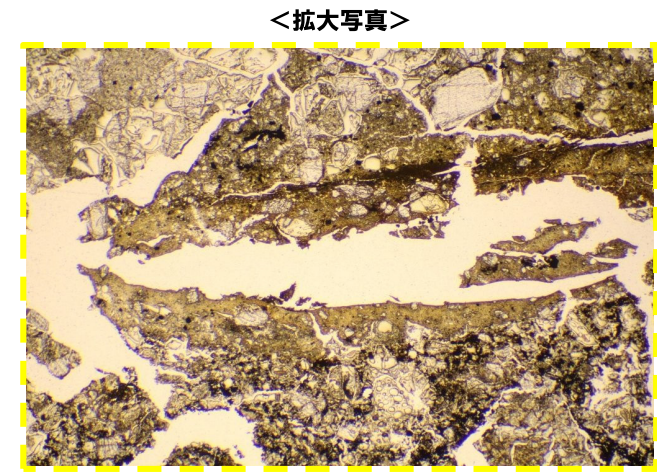
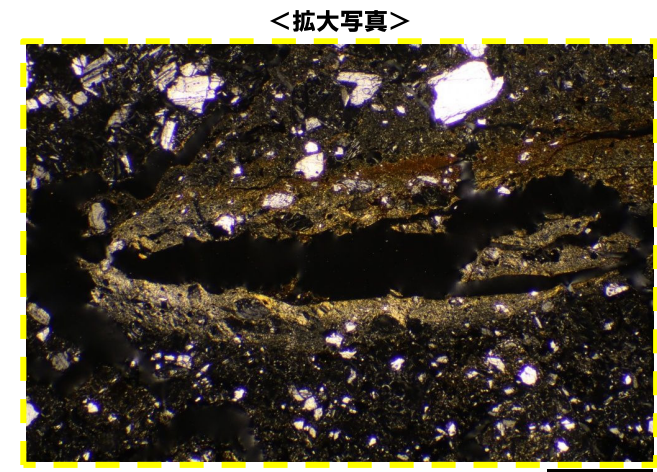
R1敷地-6ボーリング (134.81m) - 走向方向薄片観察結果 (1/2) -

- 粘土状破碎部は直線的に連続し、下盤側では細粒化が認められる。
- 変位センスを示す明瞭な複合面構造は認められない。

走向方向研磨片

- ←→ : 低密度帯
- — — : 劣化部
- ← : 破碎帯
- - - - : 傾斜方向断面位置

- — — : 粘土状破碎部
- — — : 固結した粘土状破碎部
- — — : 固結した砂状破碎部
- — — : 固結した角礫状破碎部

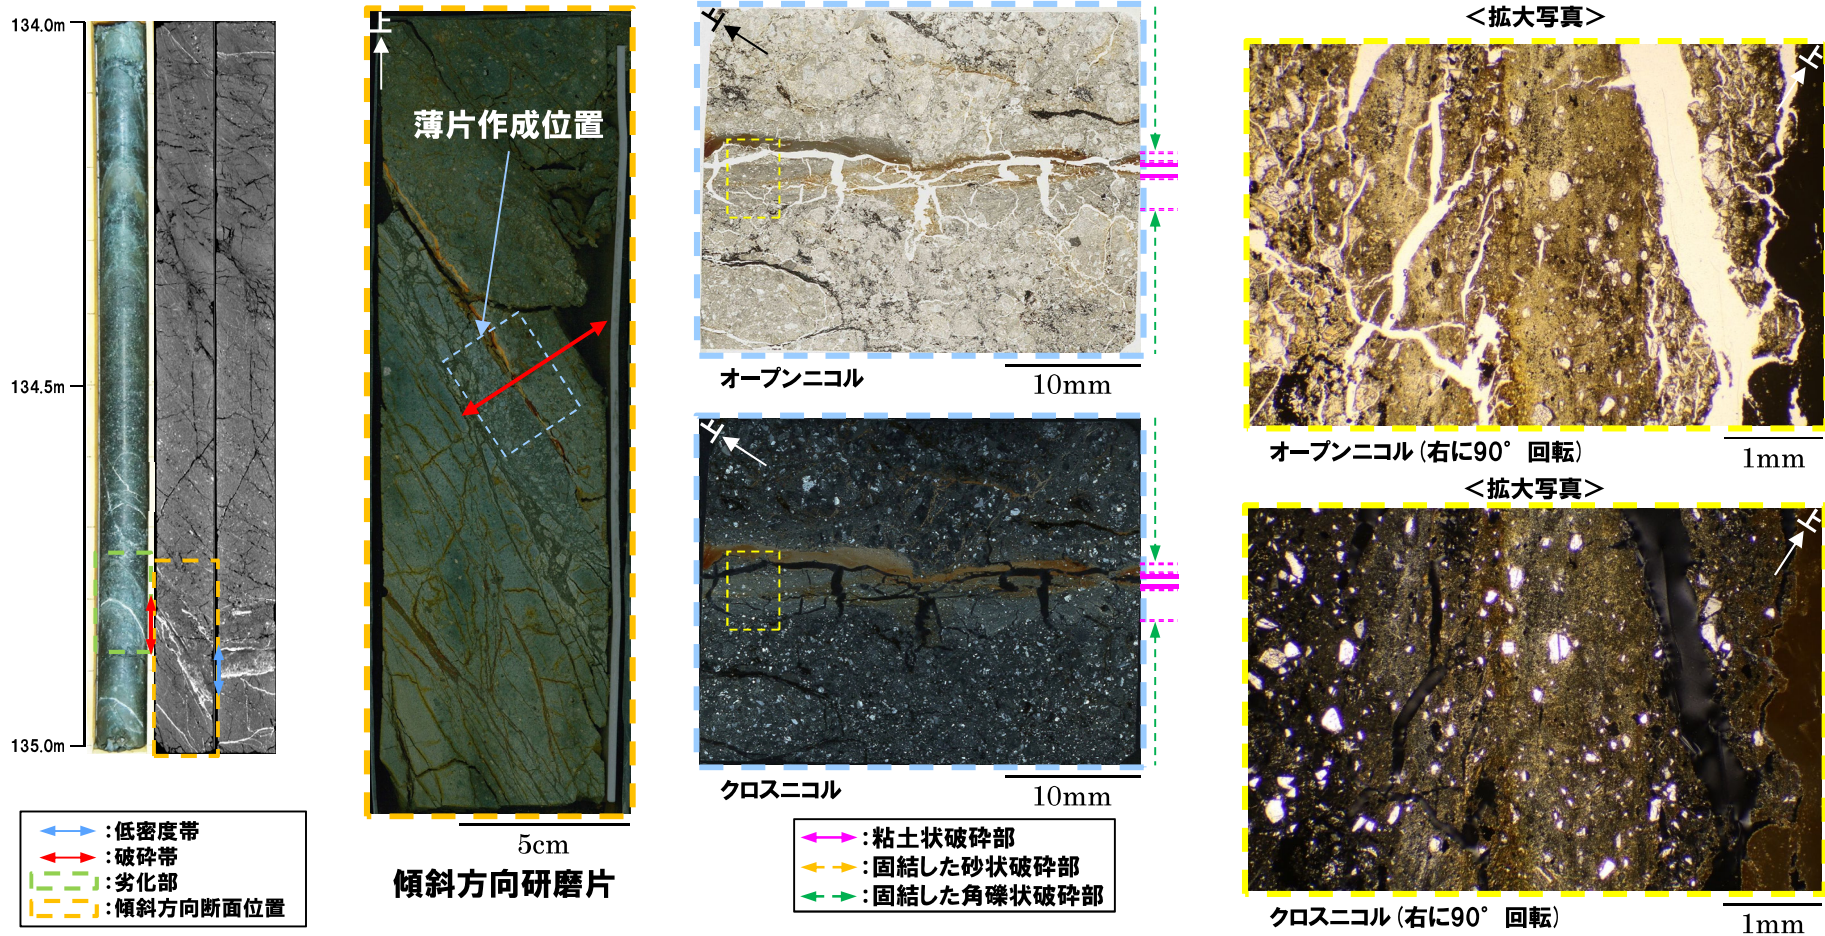
R1敷地-6ボーリング (134.81m) - 傾斜方向薄片観察結果 (1/2) -

- 粘土状破碎部は直線的に連続し、下盤側では細粒化が認められる。
- 粘土状破碎部付近では、逆断層センスを示す鉱物片の配列が認められる。

○X線CT画像観察, 条線観察及び薄片観察の結果, 当該破碎帯はF-1断層の最新活動部であると判断される。

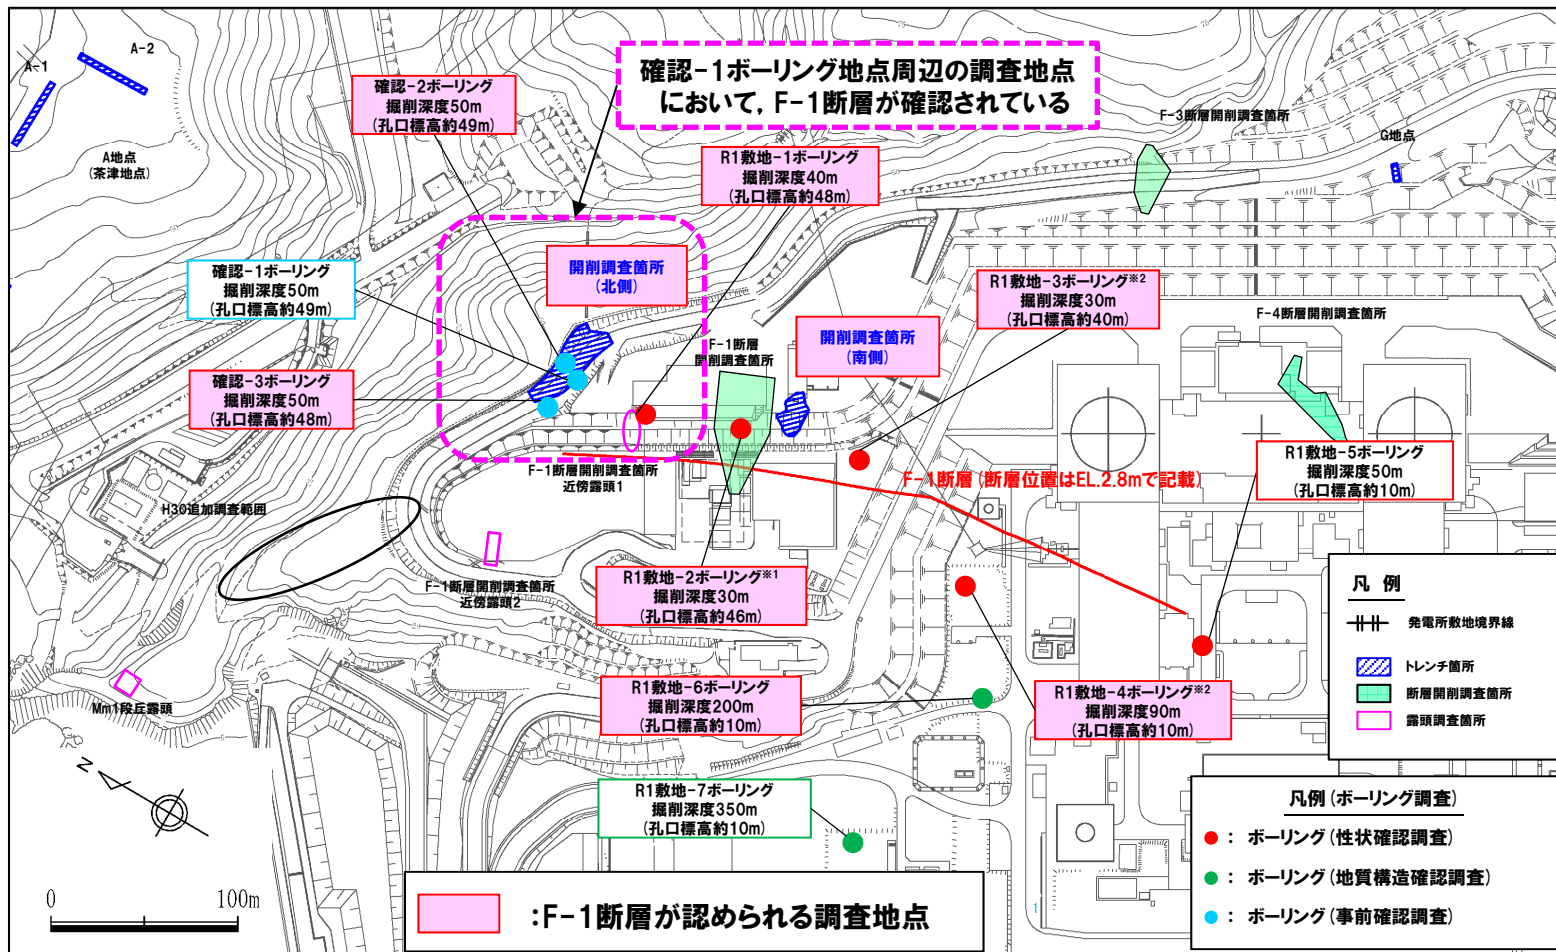
確認-1ボーリング(別孔)-F-1断層の存在が推定される範囲(1/4) -

○確認-1ボーリングにおいて、F-1断層の推定深度(約17m)付近に劣化部は認められないが、本ボーリング地点周辺のR1敷地-1ボーリング(P374~P381参照)、開削調査箇所(北側)、確認-2(P452~P465参照)及び確認-3ボーリング(P466~P479参照)地点において、F-1断層が確認されている。

*1 当該ボーリングは、F-1断層開削調査箇所と同じ位置で実施していることから、F-1断層の性状確認の基本となるため、本孔(φ86)とは別に、別孔(φ116)も掘削している。
 *2 当該ボーリングは、F-1断層の性状確認を主目的として実施するが、調査結果は、反射法地震探査結果との対比にも用いる(6章参照)。

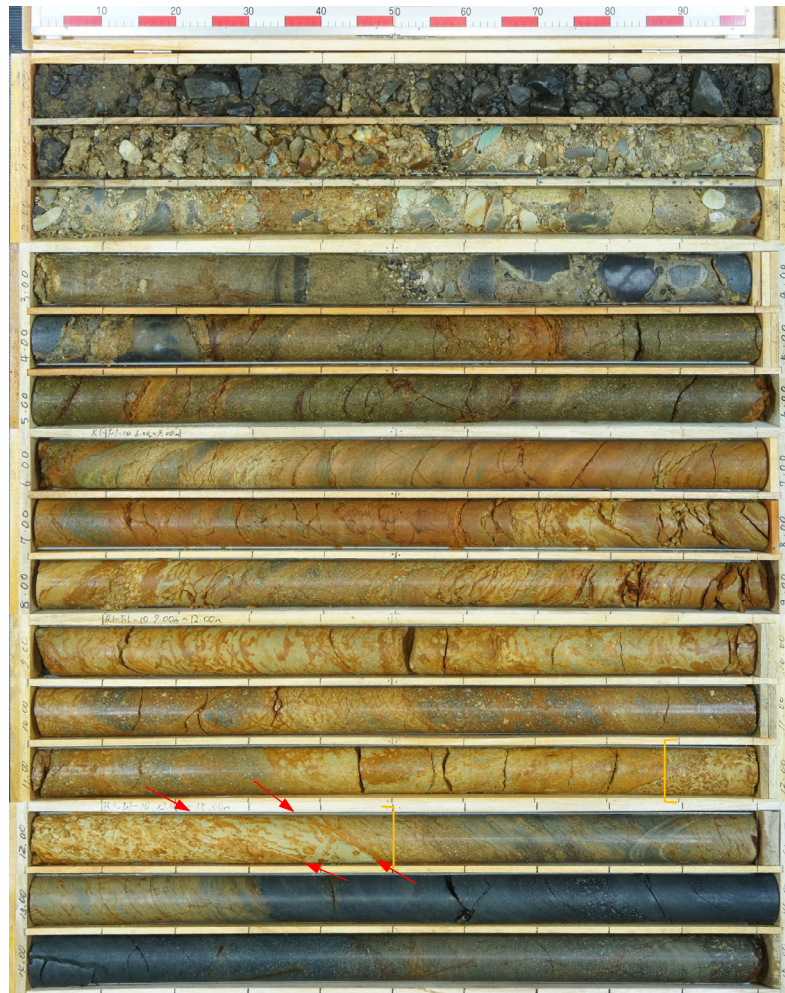
コア写真(確認-2ボーリング:深度0~15m)

- 確認-1ボーリング地点に近接(約10m)する確認-2ボーリングにおいて認められる深度12.30m及び12.43mの破碎帯については、F-1断層の最新活動部として判断している(P452~P465参照)。
- 当該破碎帯は、「砂質凝灰岩のうち、強風化を受けている範囲」(深度約11.90~12.40m)に認められる。

- ← : F-1断層の最新活動部と判断される破碎帯
- [] : 砂質凝灰岩のうち、強風化を受けている範囲

- 本ボーリングにおいて、F-1断層の推定深度(約17m)付近に劣化部は認められないが、本ボーリング地点周辺のR1敷地-1ボーリング(P374~P381参照)、開削調査箇所(北側)、確認-2(P452~P465参照)及び確認-3ボーリング(P466~P479参照)地点において、F-1断層が確認されている。
- 確認-1ボーリング地点に近接(約10m)する確認-2ボーリングにおいて認められる深度12.30m及び12.43mの破碎帯については、F-1断層の最新活動部として判断している(P452~P465参照)。
- 当該破碎帯は、「砂質凝灰岩のうち、強風化を受けている範囲」(深度約11.90~12.40m)に認められる。
- ボーリングコア観察の結果、F-1断層の推定深度(約17m)付近である深度約10.70~12.90mにおいて、「砂質凝灰岩のうち、強風化を受けている範囲」が認められ、当該範囲には、数条の割れ目が認められる。
- 確認-1ボーリングの当該範囲において認められる数箇所の割れ目は、F-1断層の性状とは異なるものの、確認-2ボーリングにおいて、F-1断層の最新活動部が「砂質凝灰岩のうち、強風化を受けている範囲」に認められることを踏まえると、当該範囲において、F-1断層の存在が推定されるため、X線CT画像観察も行った。
- X線CT画像観察の結果、当該範囲において、低密度帯が数箇所認められる。

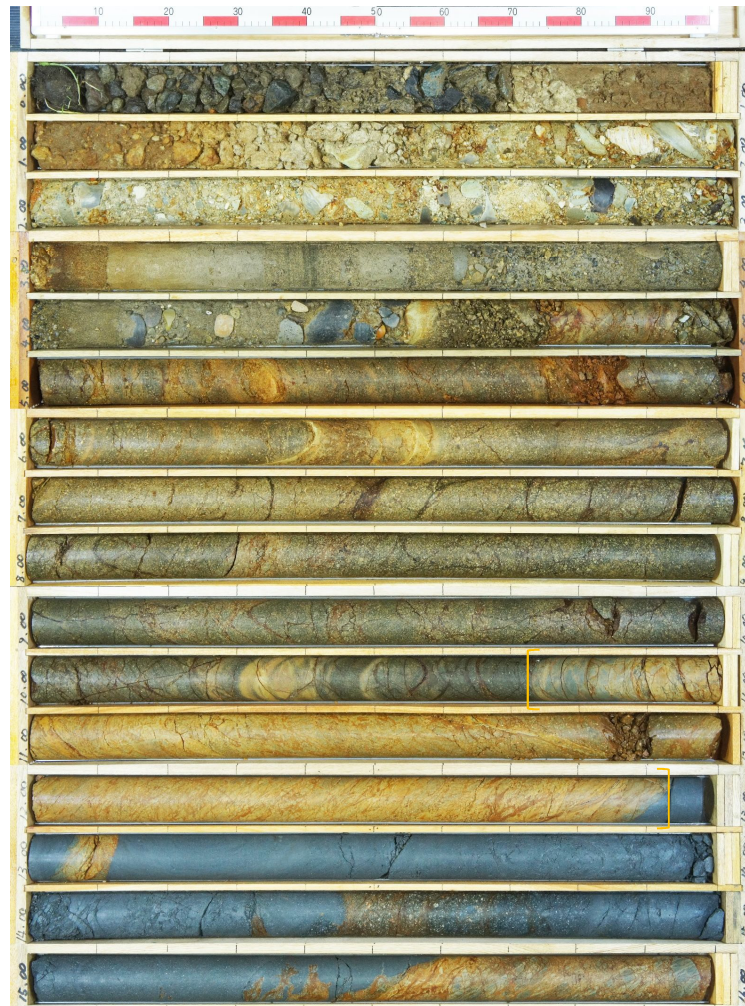
コア写真(確認-1(別孔)ボーリング:深度0~16m※)

○確認-1ボーリングにおいては、ボーリングコア観察の結果、F-1断層の推定深度(約17m)付近である深度約10.70~12.90mにおいて、「砂質凝灰岩のうち、強風化を受けている範囲」が認められ、当該範囲には、数箇所の割れ目が認められる。

[] : 砂質凝灰岩のうち、強風化を受けている範囲

※別孔の掘削深度は16mであるが、本孔(掘削深度50m)においても、同様の深度において、「砂質凝灰岩のうち、強風化を受けている範囲」が認められる。

○これらのことから、確認-1ボーリングにおける深度約11.0~12.9mの範囲をF-1断層の存在が推定される範囲として位置付ける。

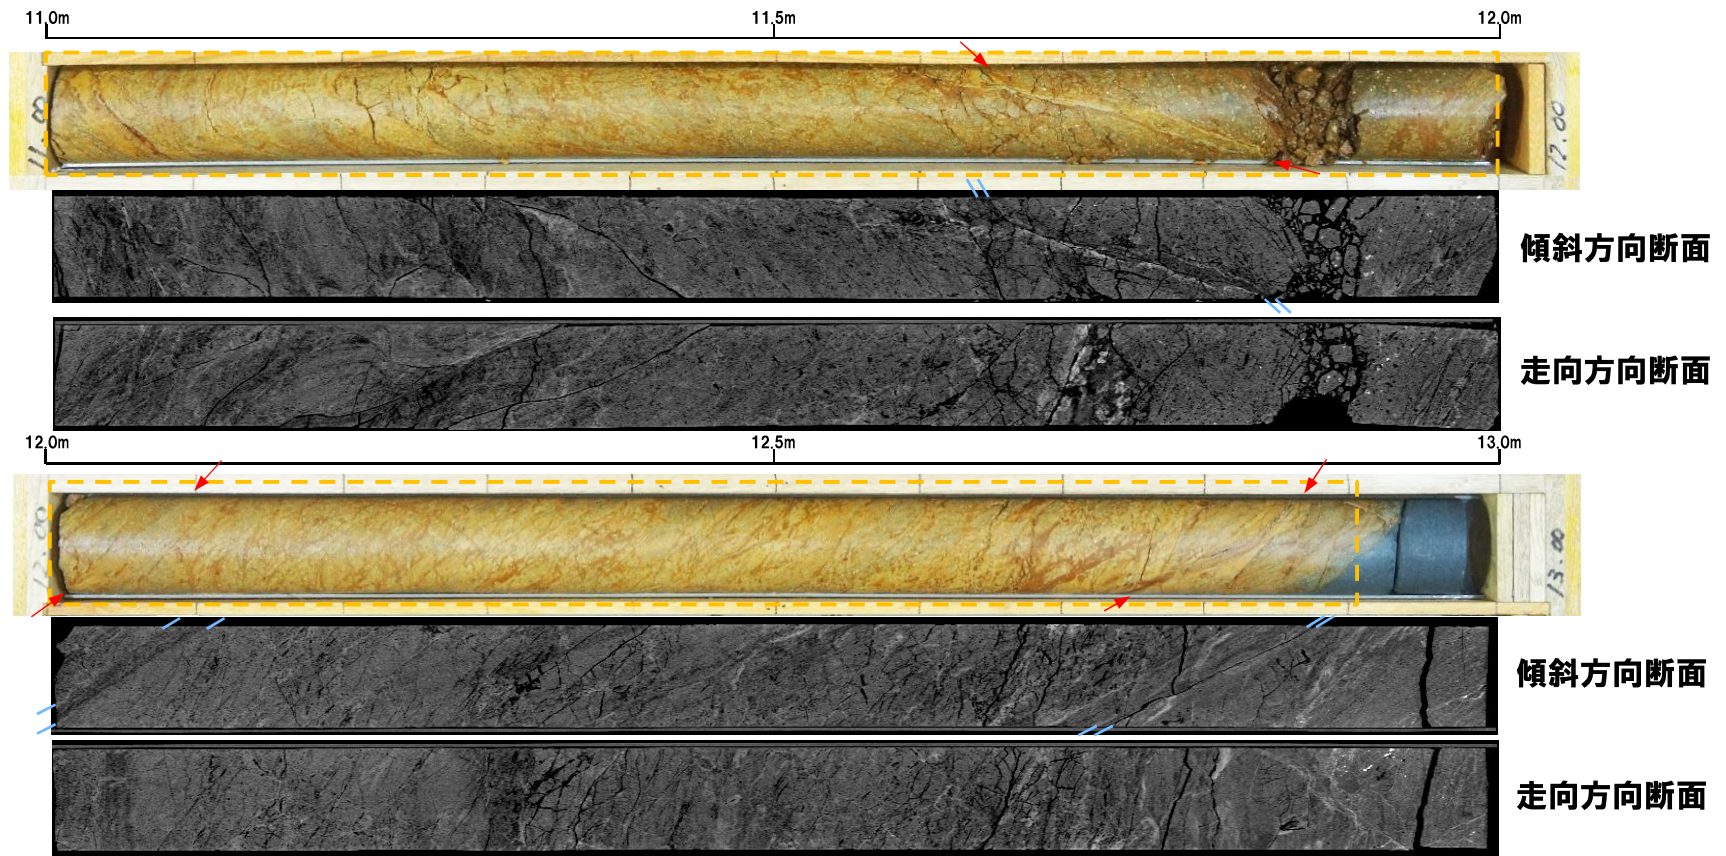
確認-1ボーリング(別孔)-F-1断層の存在が推定される範囲(4/4)-

- 確認-1ボーリングの当該範囲において認められる数箇所の割れ目は、劣化部とは認められないものの、確認-2ボーリングにおいて、F-1断層の最新活動部が「砂質凝灰岩のうち、強風化を受けている範囲」に認められることを踏まえると、当該範囲において、F-1断層の存在が推定されるため、X線CT画像観察も行った。
- X線CT画像観察の結果、当該範囲において、低密度帯が数箇所認められる。

- ← : 割れ目
- ← : 低密度帯
- : F-1断層の存在が推定される範囲

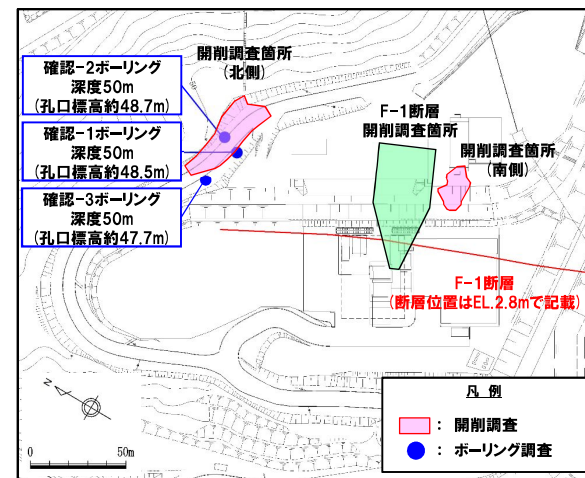
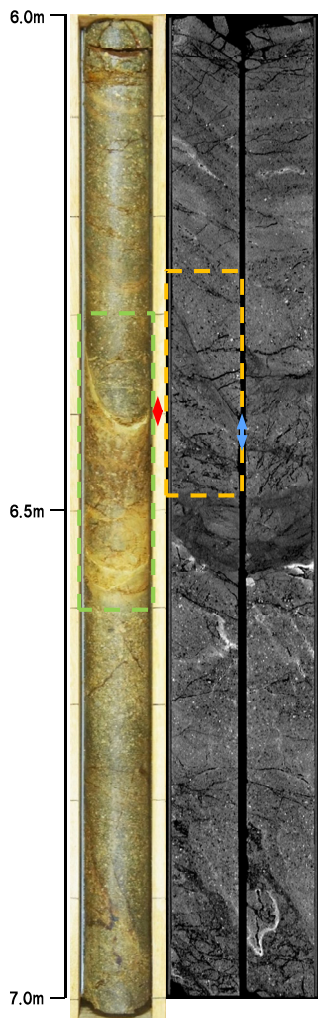
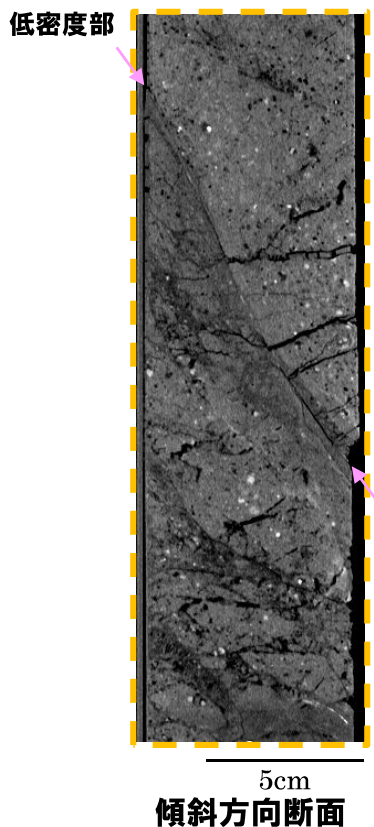
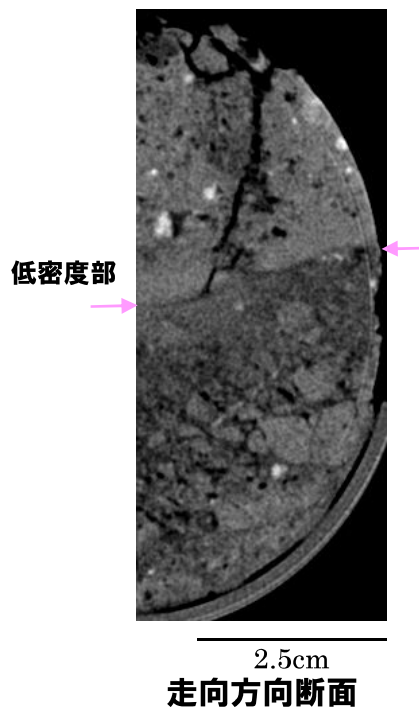
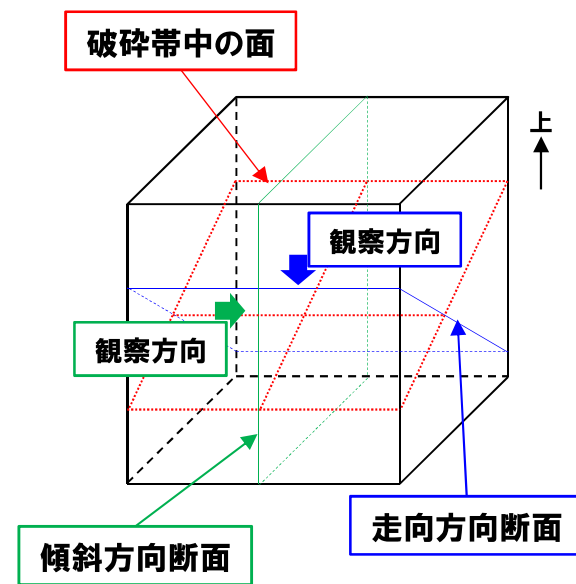
確認-1ボーリング(別孔)(6.41m)-X線CT画像観察結果-

○X線CT画像観察の結果, やや不明瞭なものの, 連続する直線的な低密度部が認められる。

←→ : 低密度帯 |---| : 劣化部
 ←→ : 破碎帯 |---| : 傾斜方向断面位置

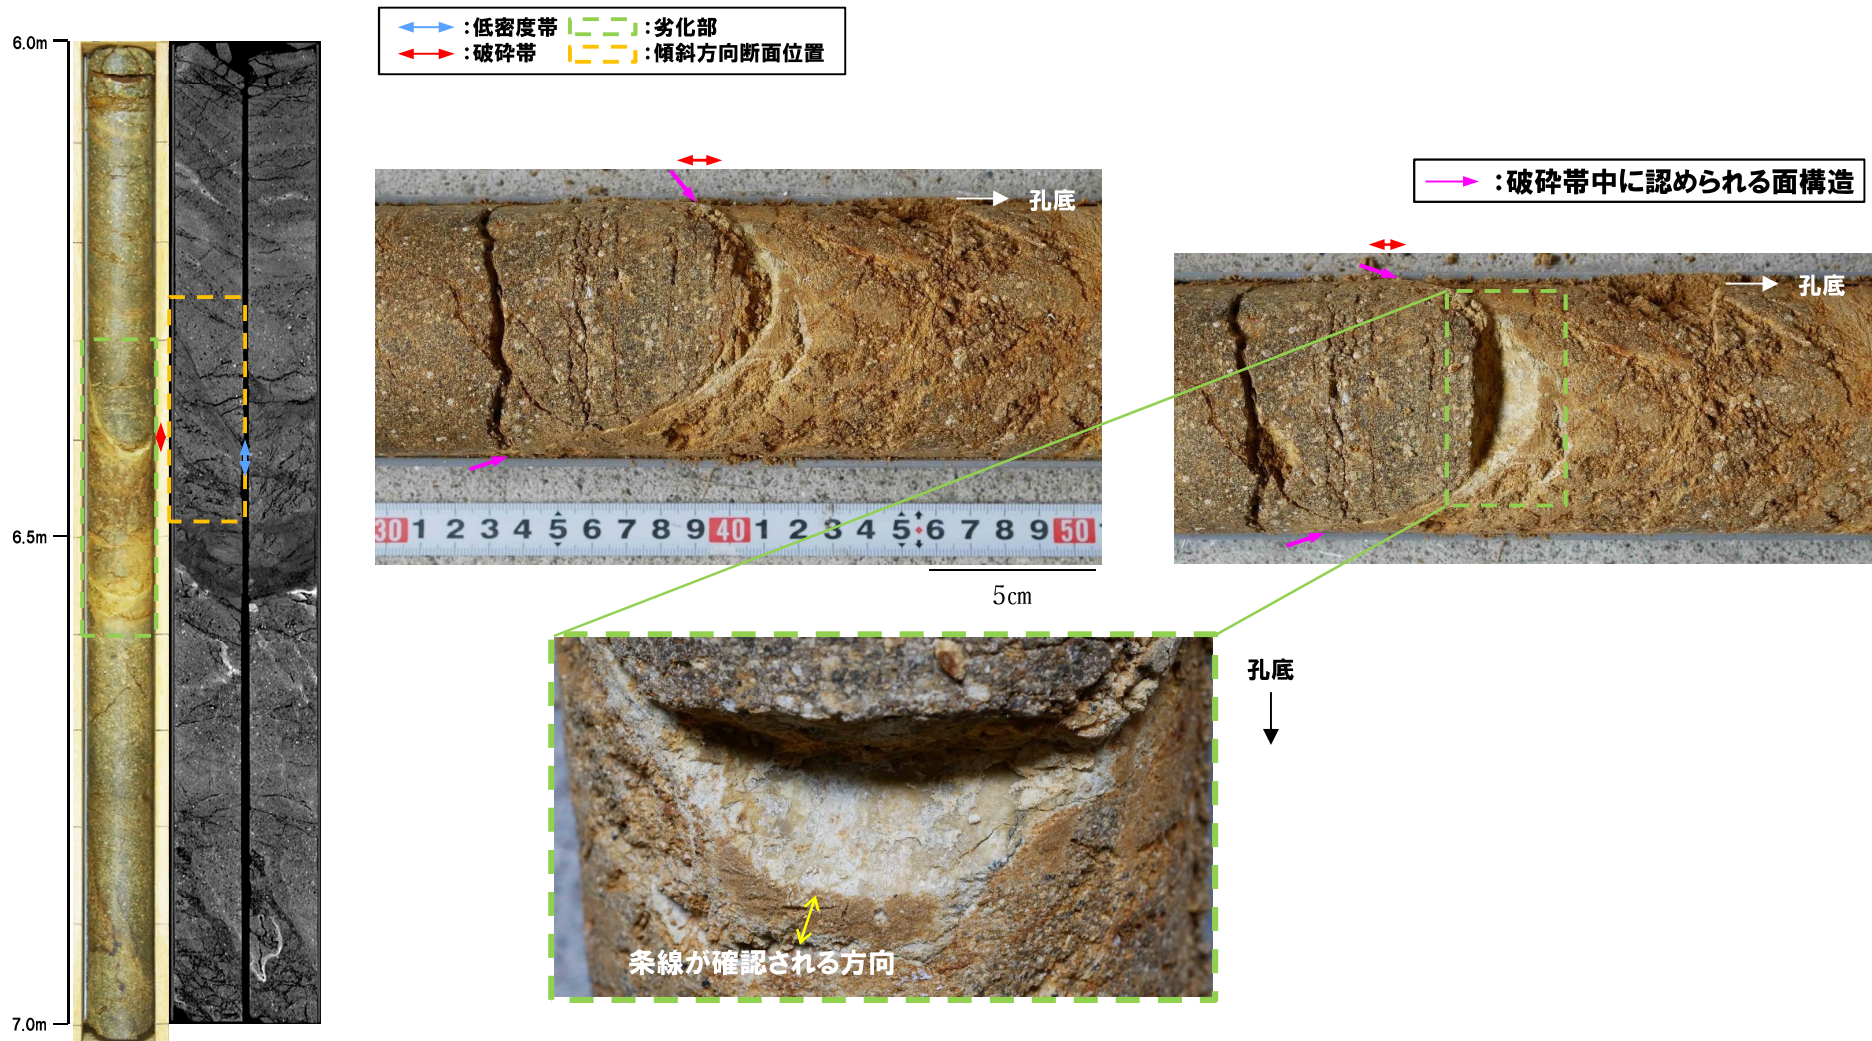
確認-1ボーリング(別孔)(6.41m)-条線観察結果-

- 破碎帯中に認められる面構造を浅部側から深部側へ観察を行った。
- 厚さ約2~3mmの軟質粘土の挟在が認められる。
- 最急勾配方向と約10° 斜交する条線が認められ、浅部から深部方向に読み直すとレイク角は80° Lとなる。

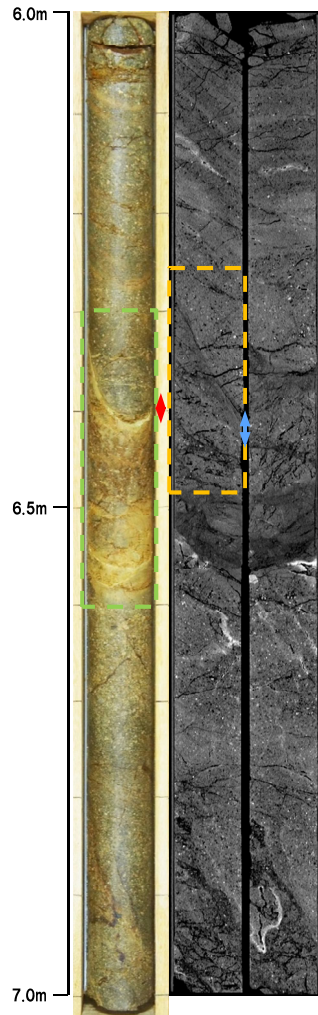
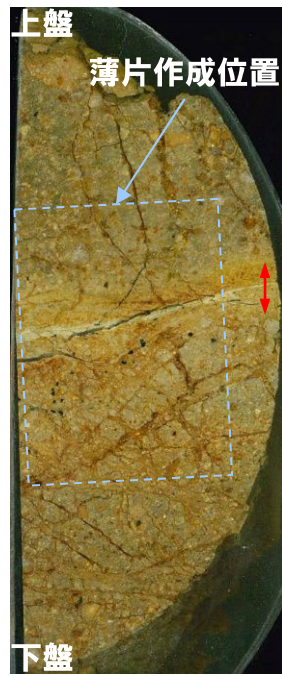
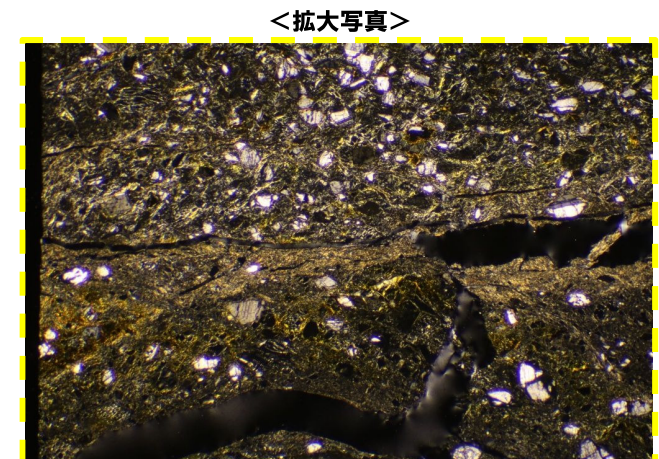
確認-1ボーリング(別孔)(6.41m)-走向方向薄片観察結果(1/2)-

- 粘土状破碎部はやや不明瞭なものの、直線的に分布する。
- 変位センスを示す明瞭な複合面構造は認められない。

走向方向研磨片

クロスニコール 1mm

↔ : 低密度帯 ┆┆┆ : 劣化部
↔ : 破碎帯 ┆┆┆ : 傾斜方向断面位置

↔ : 粘土状破碎部
↔ : 固結した砂状破碎部

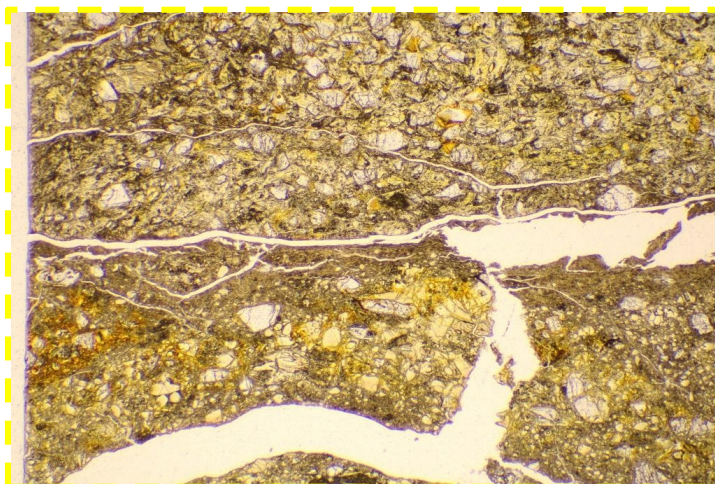
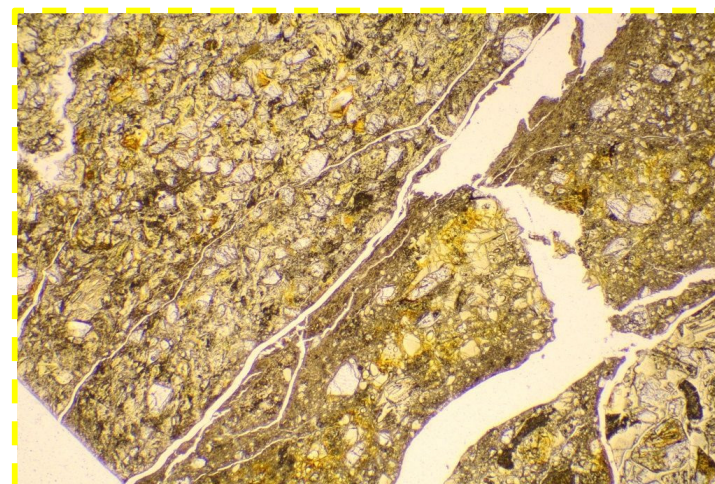
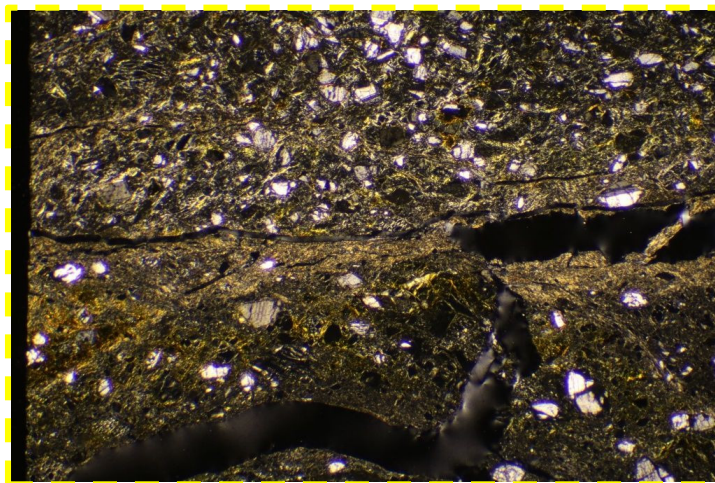
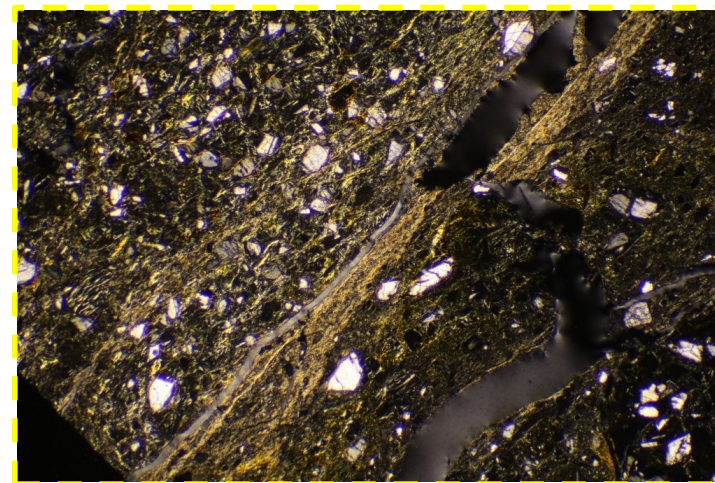
確認-1ボーリング(別孔)(6.41m)-走向方向薄片観察結果(2/2)-

オープンニコル

オープンニコル(左に45°回転)

クロスニコル

クロスニコル(左に45°回転)

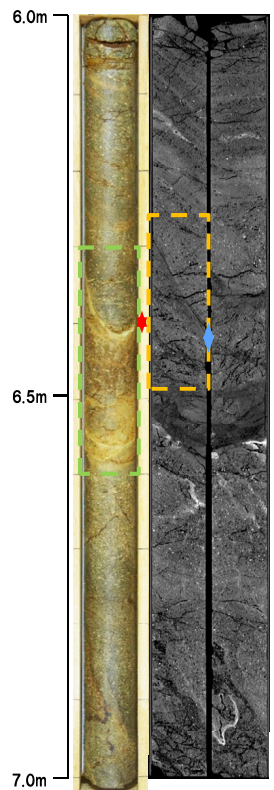
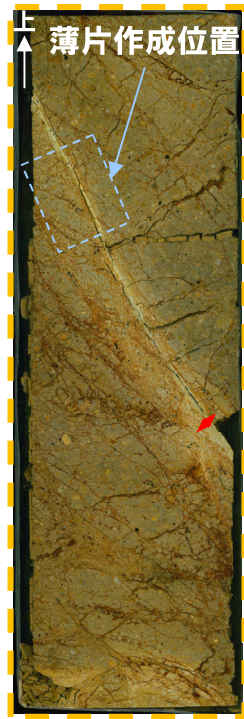
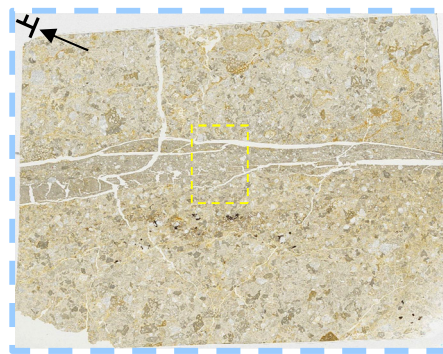
確認-1ボーリング(別孔)(6.41m)-傾斜方向薄片観察結果(1/2)-

- 粘土状破碎部は直線的に連続し、周辺では細粒化が認められる。
- 変位センスを示す明瞭な複合面構造は認められない。

- ← : 低密度帯
- : 破碎帯
- : 劣化部
- - - : 傾斜方向断面位置

5cm
傾斜方向研磨片

- ↔ : 粘土状破碎部
- ↔ : 固結した角礫状破碎部

○X線CT画像観察, 条線観察及び薄片観察の結果, 当該破碎帯はF-1断層の最新活動部ではないと判断される。

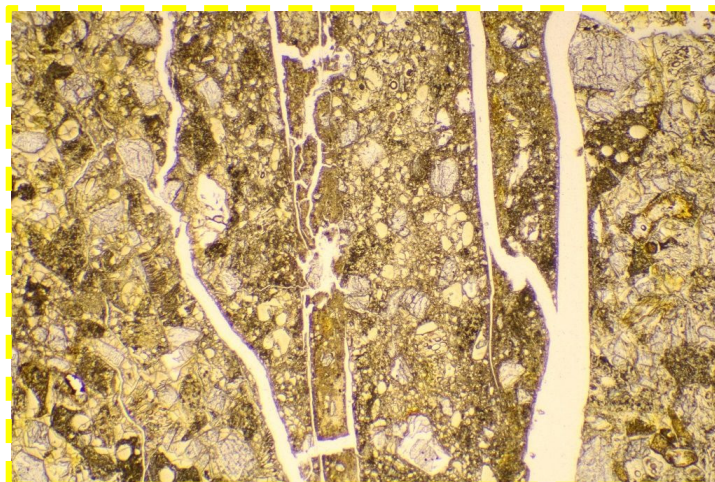
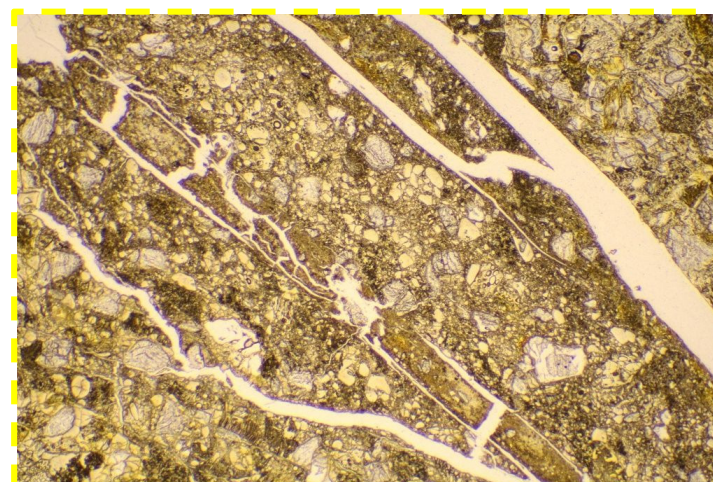
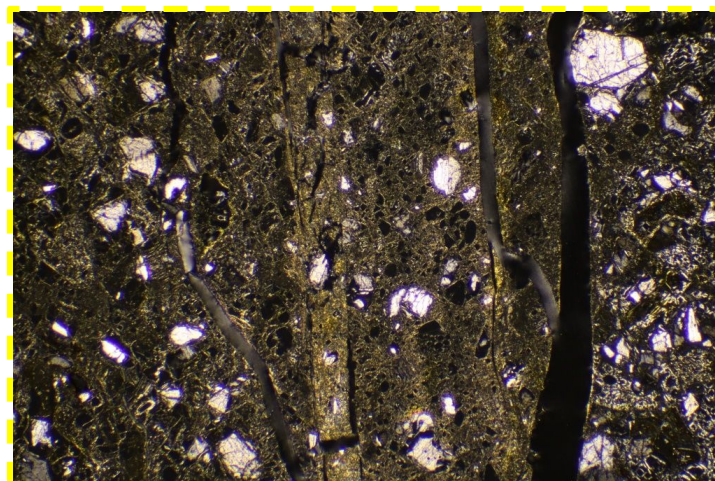
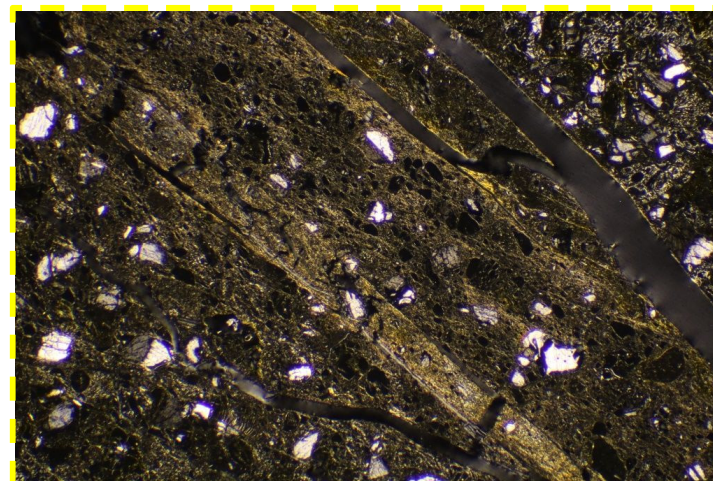
確認-1ボーリング(別孔)(6.41m)-傾斜方向薄片観察結果(2/2)-

オープンニコル

オープンニコル(左に45°回転)

クロスニコル

クロスニコル(左に45°回転)

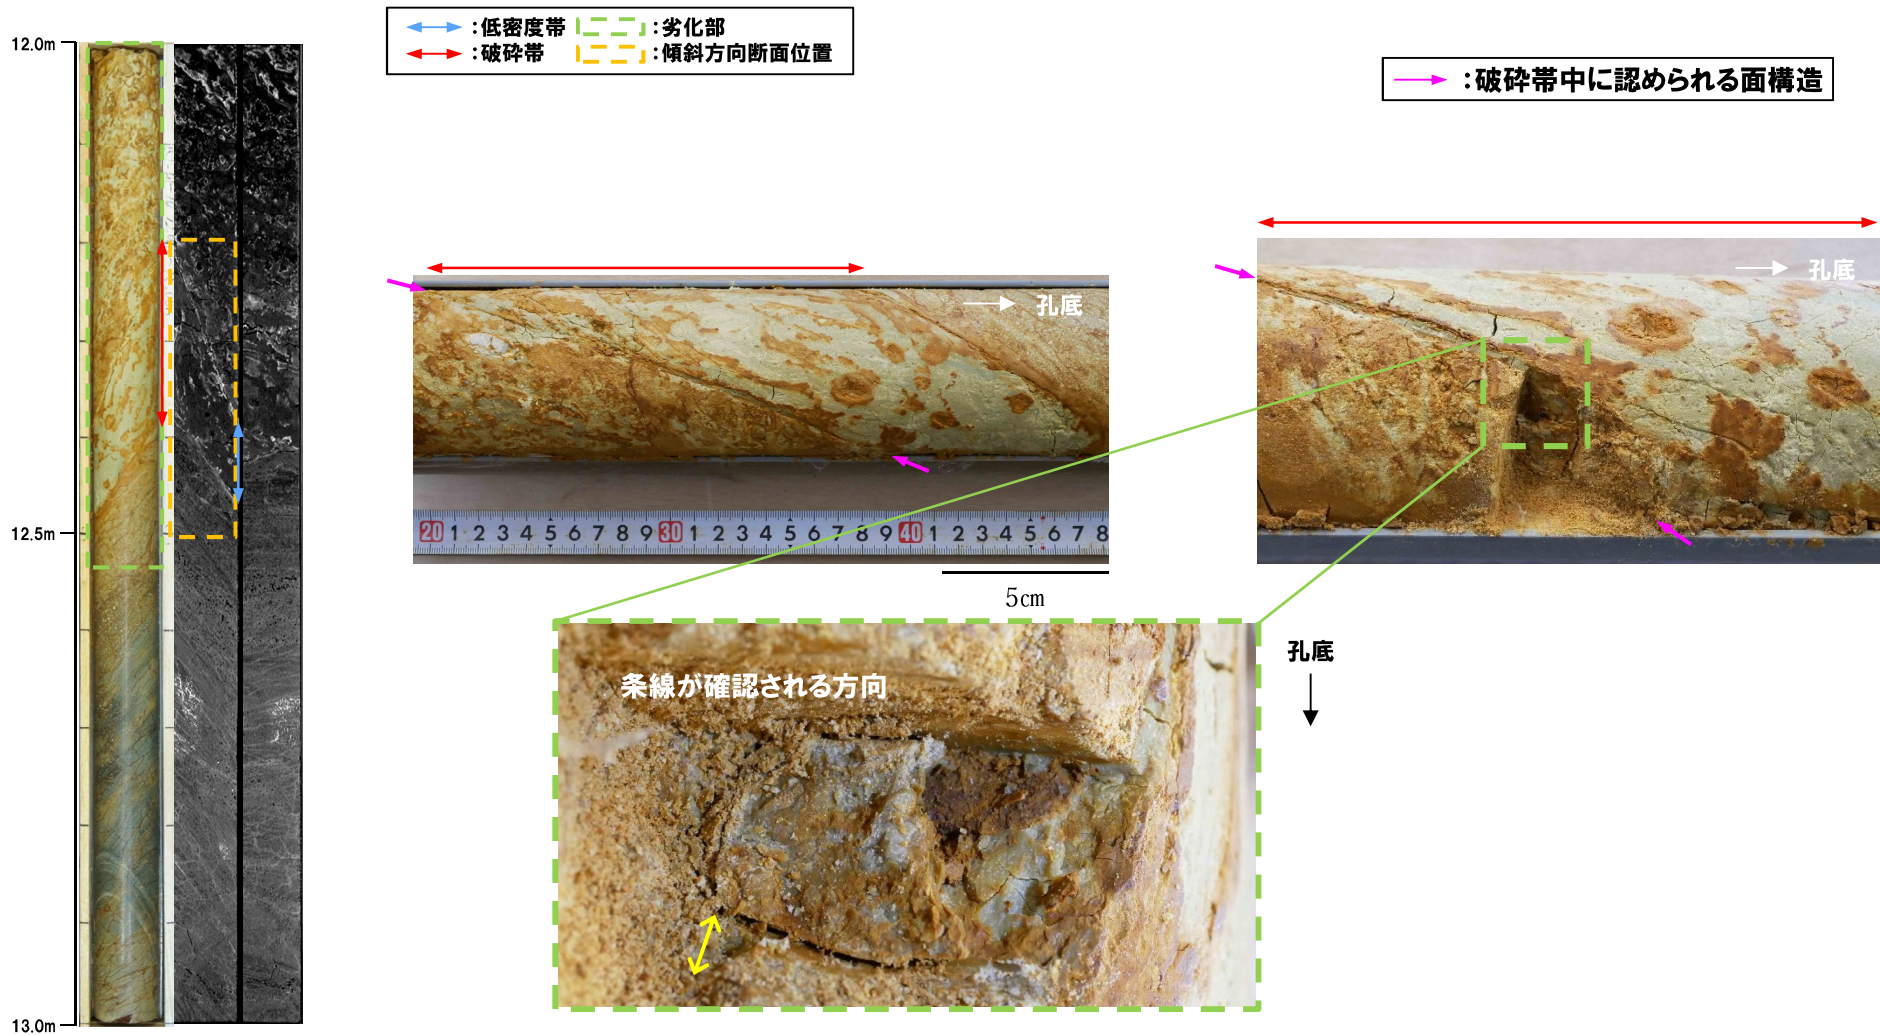
確認-2ボーリング(12.30m) - 条線観察結果 -

- 破碎帯中に認められる面構造を浅部側から深部側へ観察を行った。
- 厚さ約2~3mmの軟質粘土の挟在が認められる。
- 最急勾配方向と約20° 斜交する条線が認められ、浅部から深部方向に読み直すとレイク角は70° Lとなる。

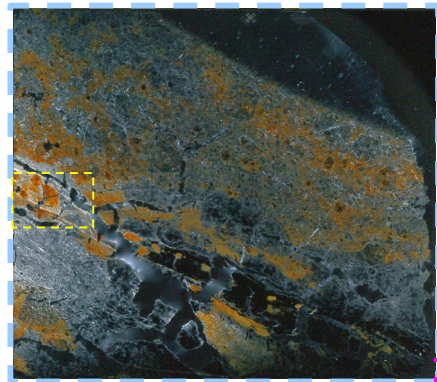
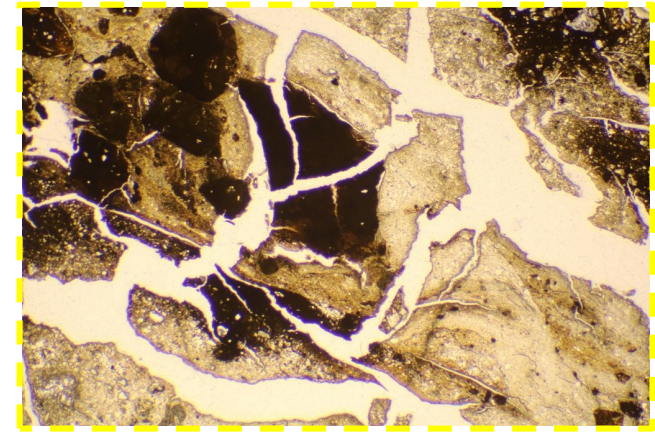
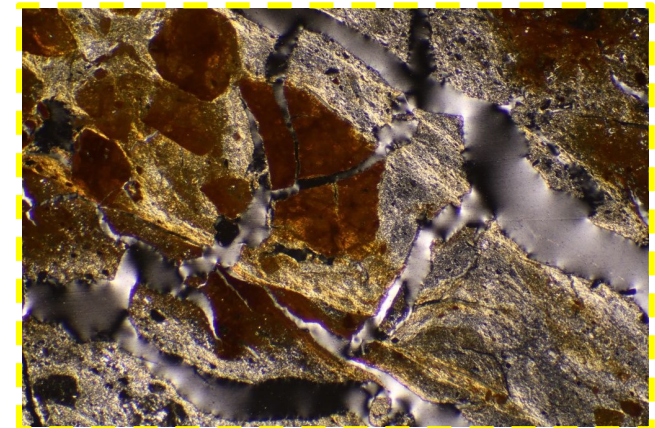
確認-2ボーリング (12.30m) - 走向方向薄片観察結果 (1/2) -

- 強く変質の影響を受けている。
- 変位センスを示す明瞭な複合面構造は認められない。

クロスニコル 10mm

←: 粘土状破碎部

オープンニコル 1mm

クロスニコル 1mm
