F-1断層の可能性を有する劣化部

R1敷地-6ボーリング (133.65m) - 傾斜方向薄片観察結果 (2/2) -

確認-1ボーリング(別孔)-まとめ-

確認-2ボーリング-まとめ-

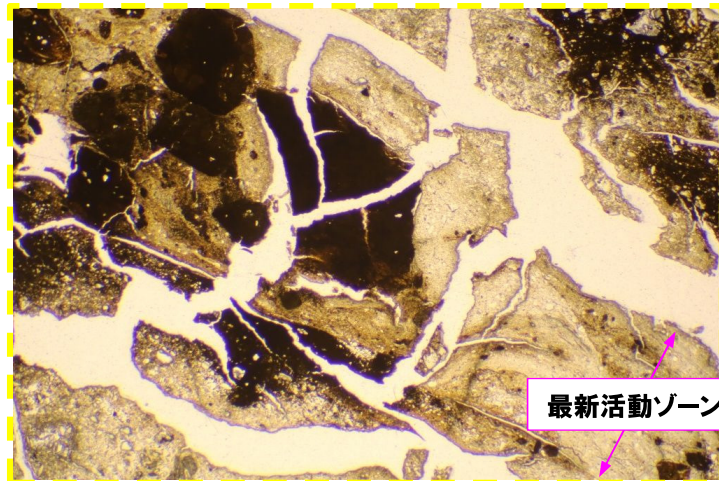
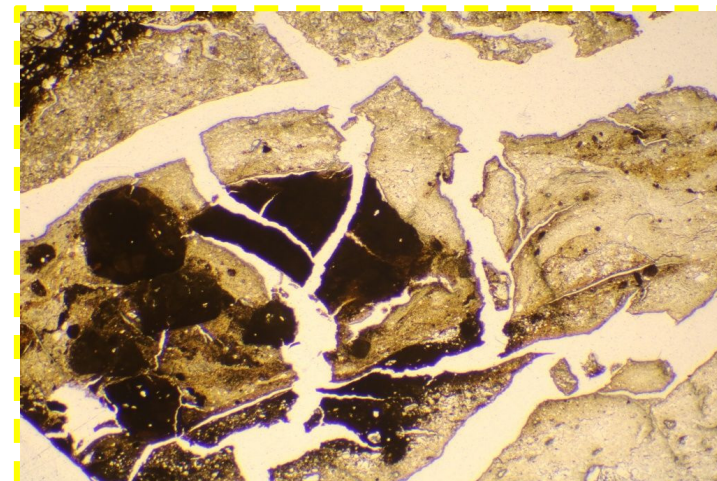
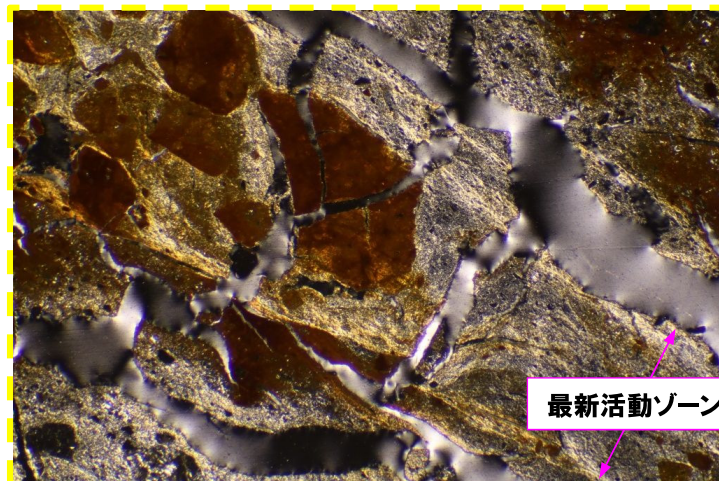
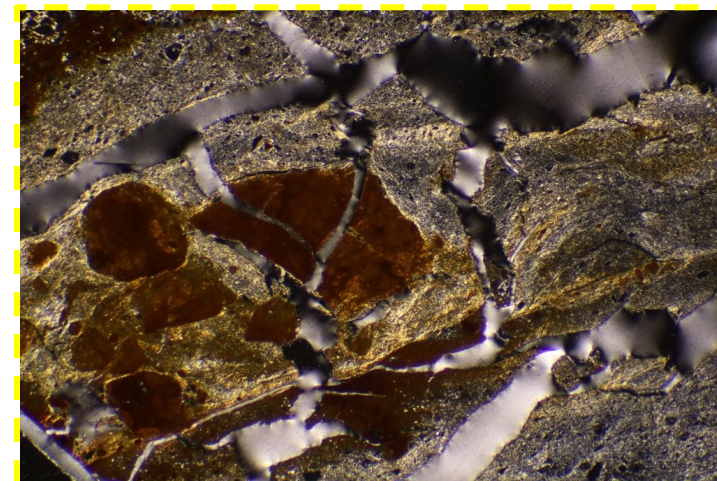
確認-2ボーリング (12.30m) - 走向方向薄片観察結果 (2/2) -

オープンニコル

オープンニコル (左に45° 回転)

クロスニコル

クロスニコル (左に45° 回転)

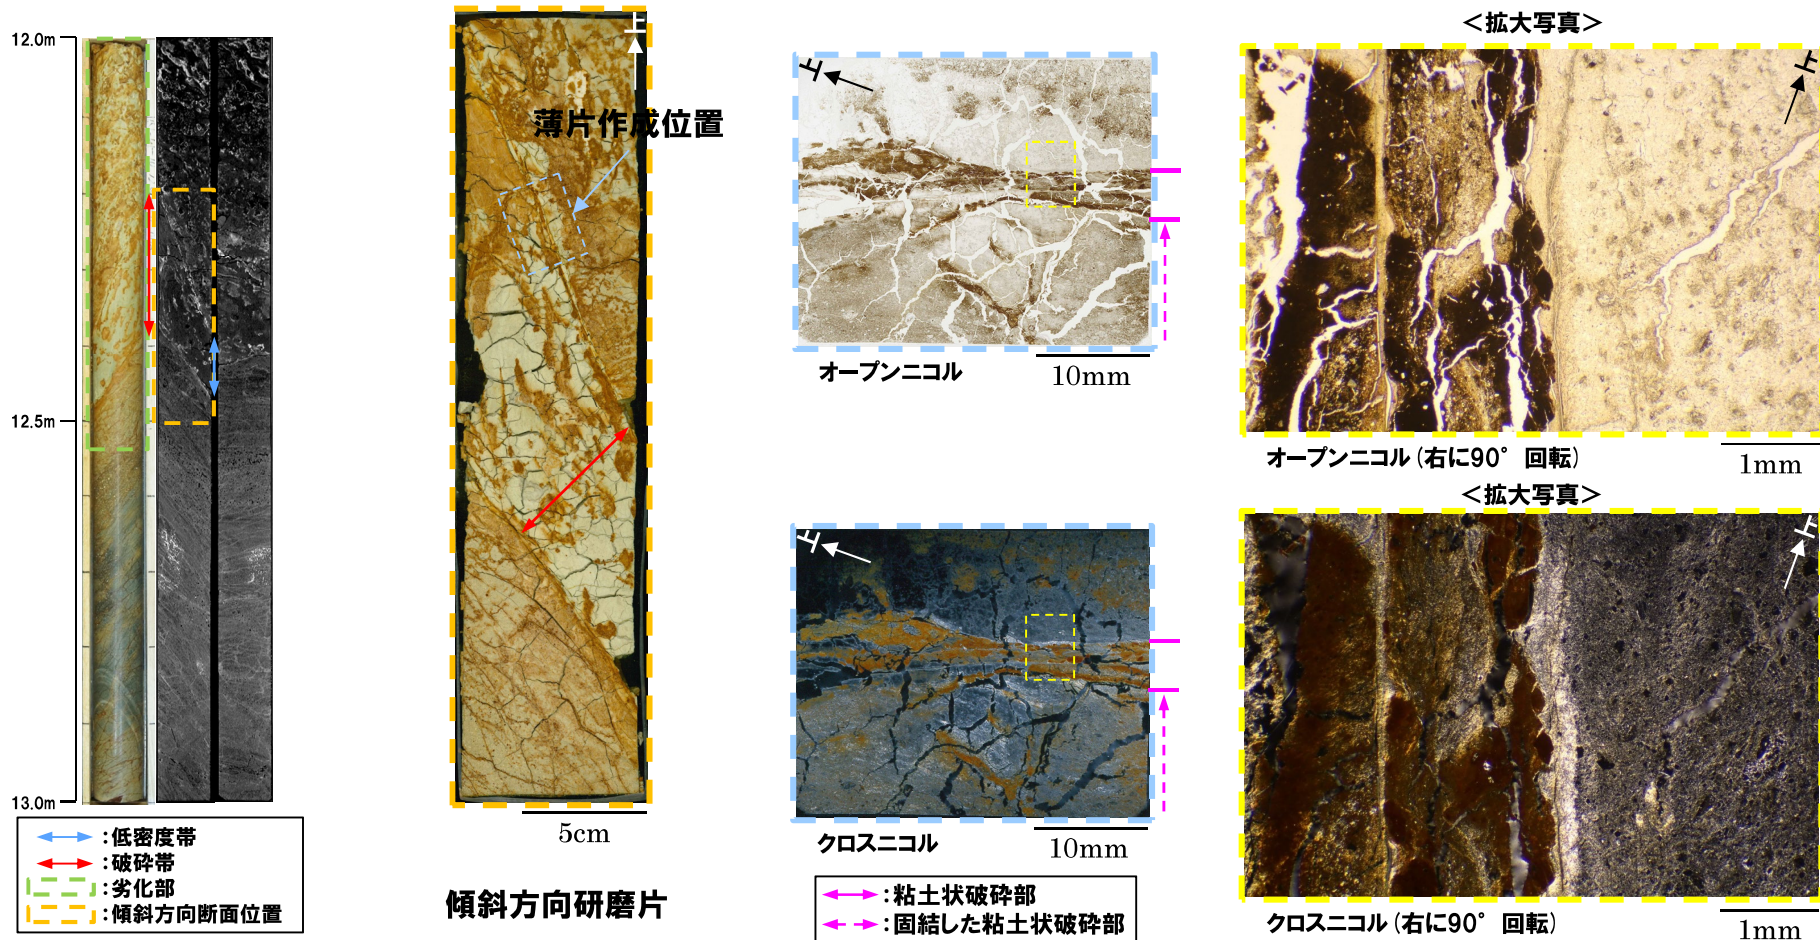
確認-2ボーリング (12.30m) -傾斜方向薄片観察結果 (1/2) -

- 粘土状破碎部は直線的に連続する。
- 粘土状破碎部周辺では、逆断層センスを示すR₁面が認められる。

○X線CT画像観察, 条線観察及び薄片観察の結果, 当該破碎帯はF-1断層の最新活動部であると判断される。

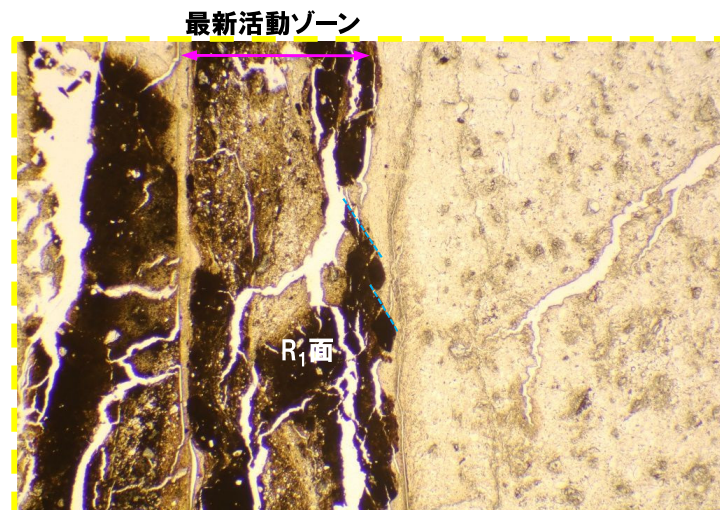
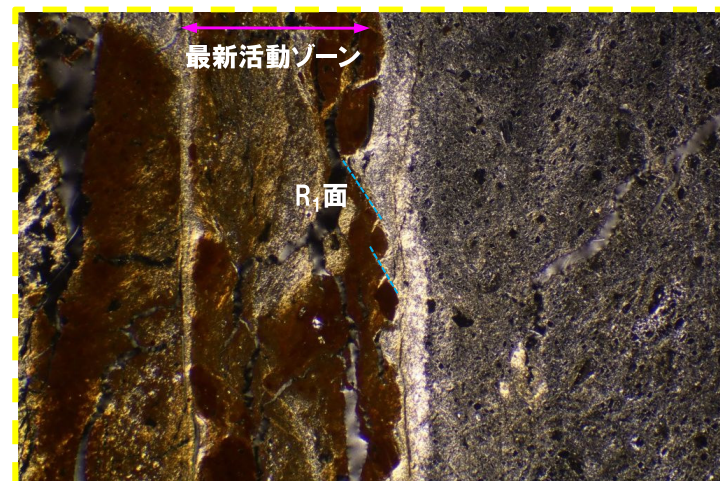
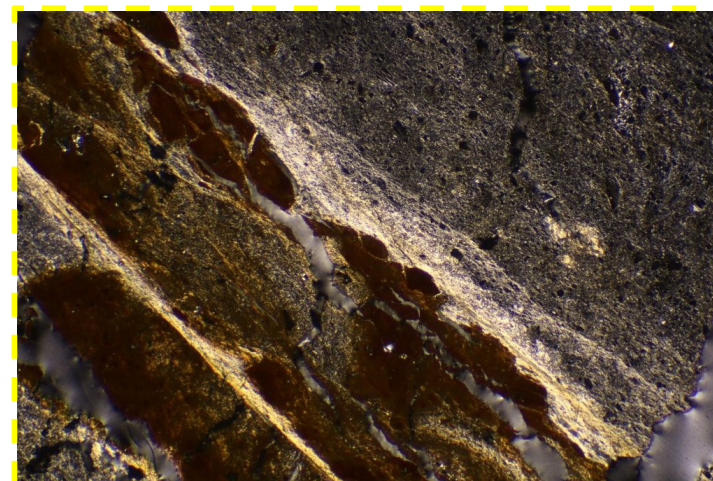
確認-2ボーリング (12.30m) - 傾斜方向薄片観察結果 (2/2) -

オープンニコル

クロスニコル

クロスニコル (左に45° 回転)

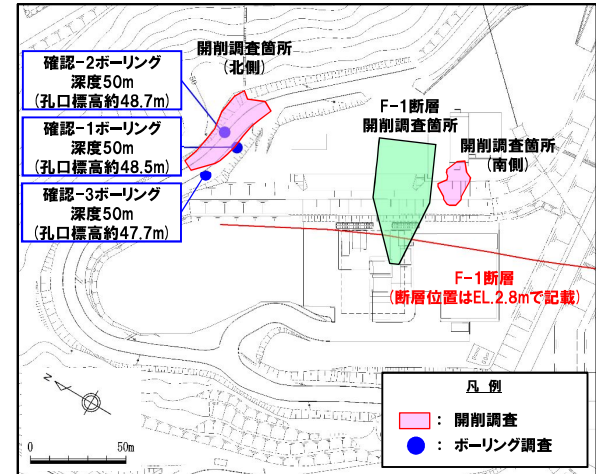
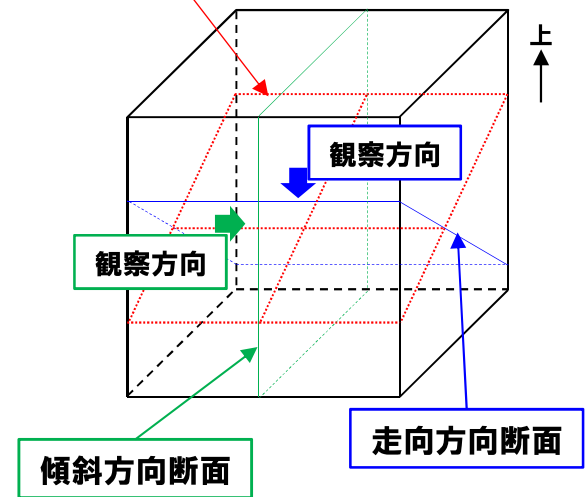
確認-2ボーリング (12.43m) -X線CT画像観察結果-

○X線CT画像観察の結果, やや不明瞭なもの, 連続する直線的な低密度部が認められる。

走向方向断面

調査位置図

破碎帯中の面

←→ : 低密度帯 |---| : 劣化部
 ←→ : 破碎帯 |---| : 傾斜方向断面位置

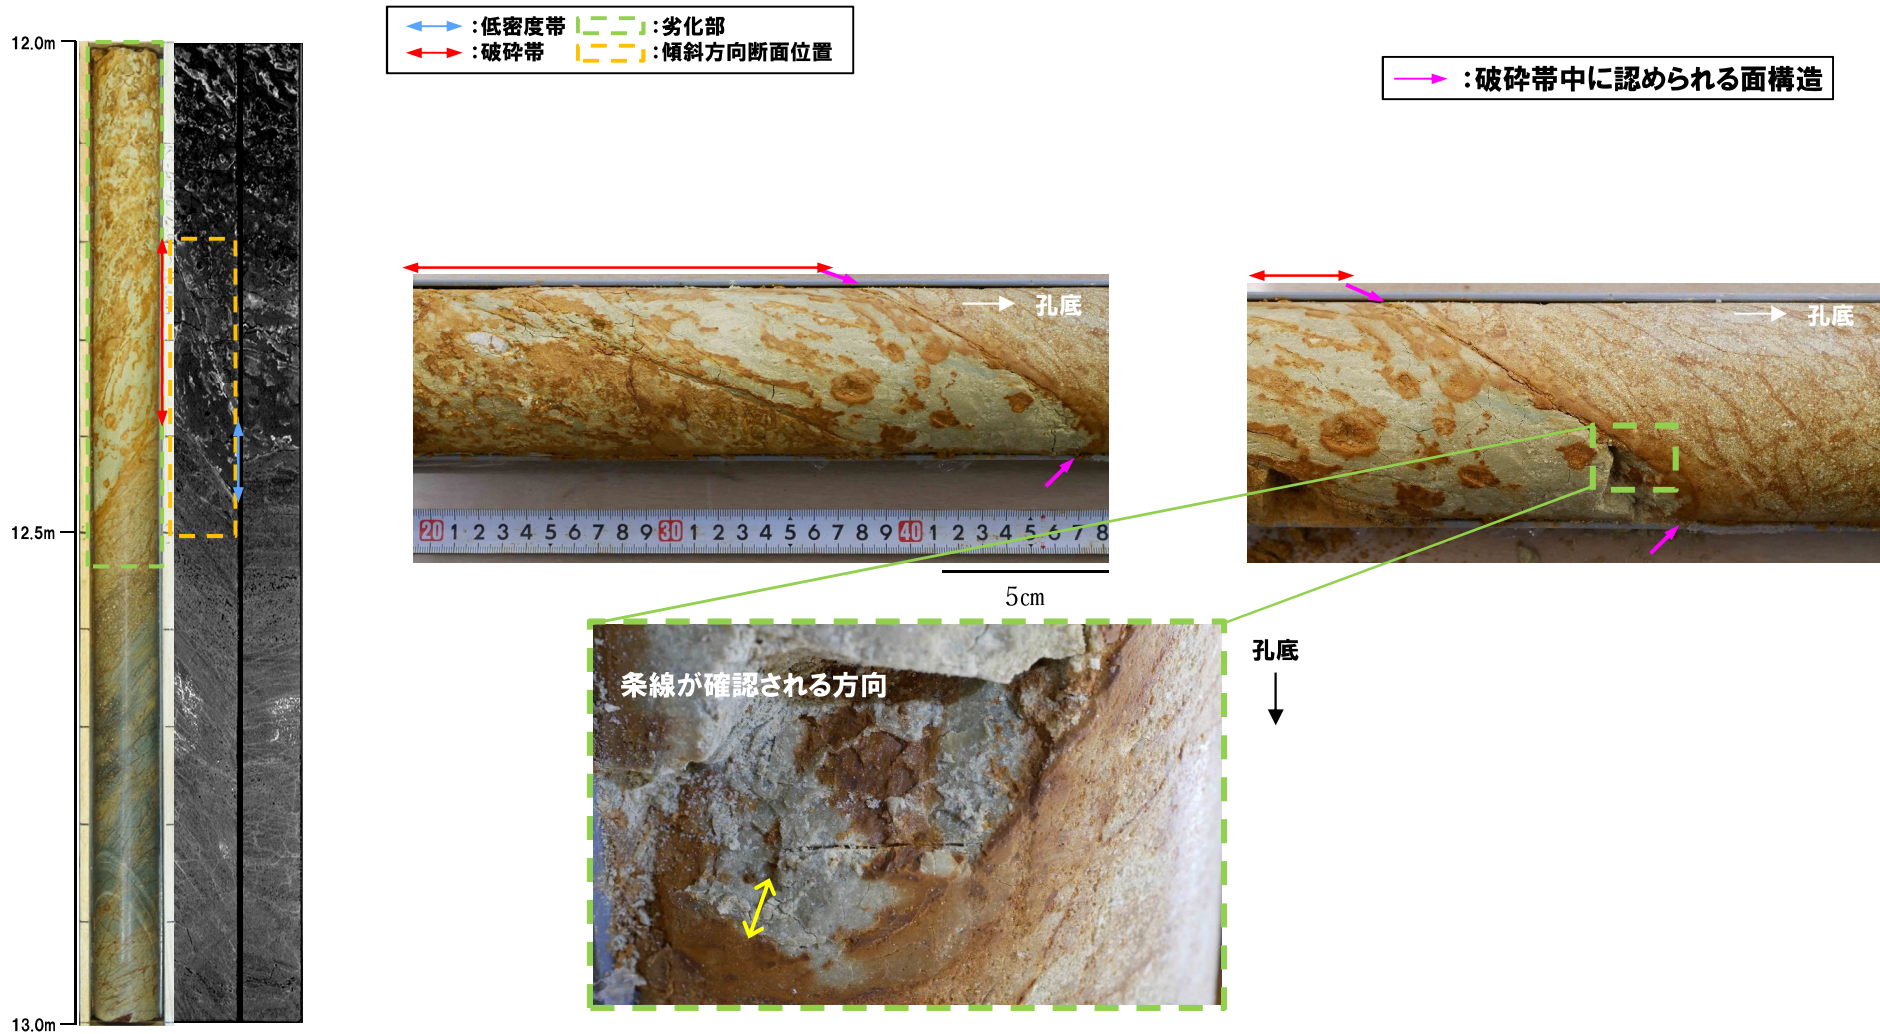
確認-2ボーリング(12.43m) - 条線観察結果 -

- 破碎帯中に認められる面構造を浅部側から深部側へ観察を行った。
- 厚さ約1~3mmの軟質粘土の挟在が認められる。
- 最急勾配方向と約20° 斜交する条線が認められ、浅部から深部方向に読み直すとレイク角は70° Lとなる。

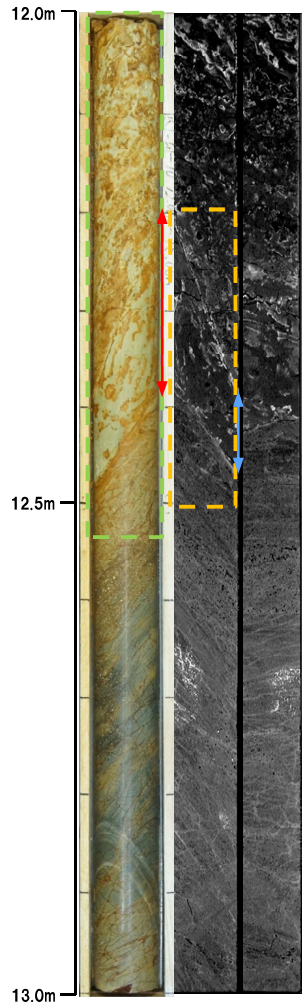
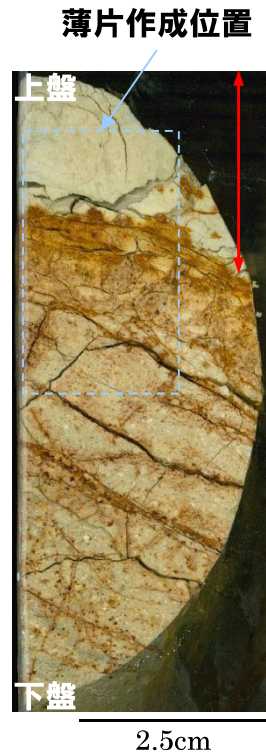
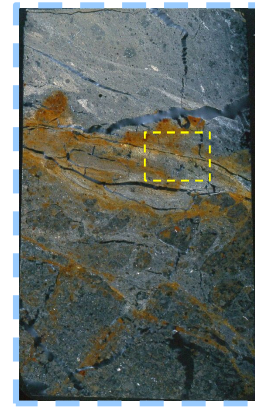
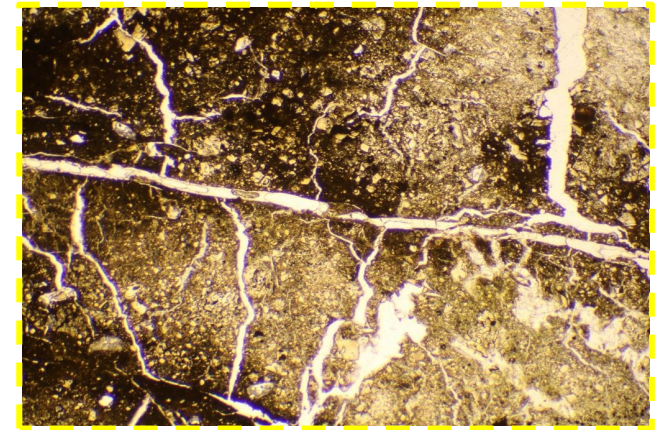
確認-2ボーリング (12.43m) - 走向方向薄片観察結果 (1/2) -

- 粘土状破碎部は連続するが、直線性に乏しい。
- 変位センスを示す明瞭な複合面構造は認められない。

走向方向研磨片

クロスニコル 5mm

←: 粘土状破碎部

オープンニコル

←: 低密度帯 | | : 劣化部
 →: 破碎帯 | | : 傾斜方向断面位置
