開削調査箇所(北側)

②-1 小断層上端付近の詳細観察-ブロック試料(2/18) -

②-1 小断層上端付近の詳細観察-ブロック試料(3/18)-

③-1 開削調査箇所(北側) 南側壁面 写真及びスケッチ

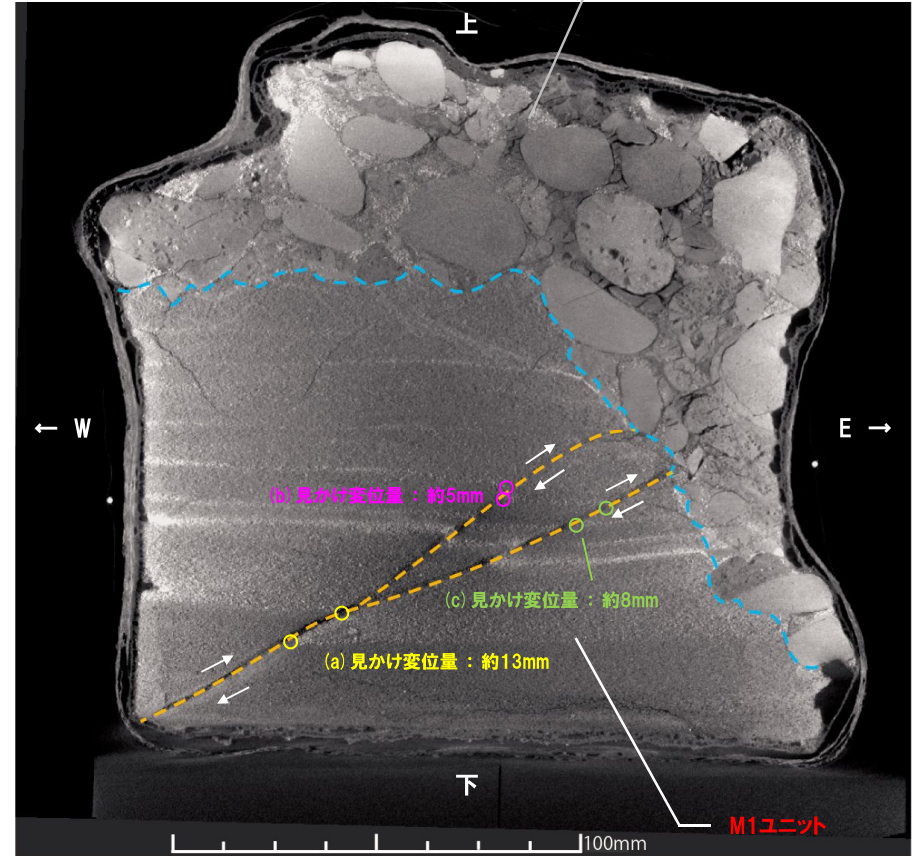
マイクロフォーカスX線CT画像 (解釈線なし)
(断面(E):ブロック試料中央断面)

マイクロフォーカスX線CT画像 (解釈線あり)
(断面(E):ブロック試料中央断面)

- : Tf2ユニットの基底面
- : 小断層
- : 見かけ変位量の計測箇所(砂層中の葉理のスレ)

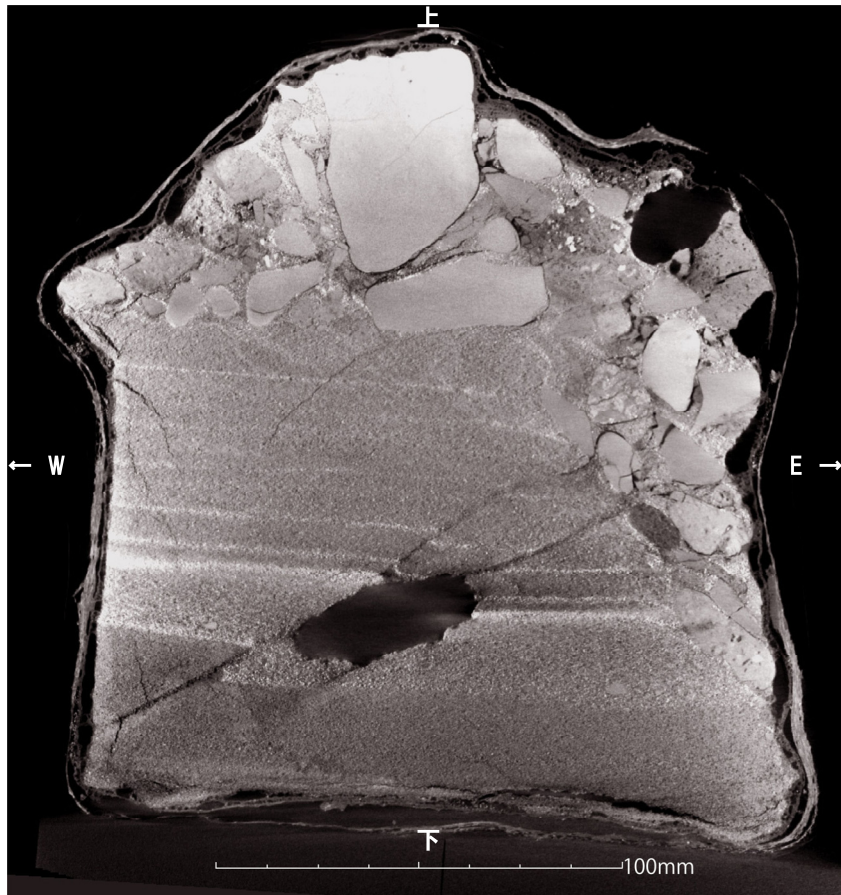
- はぎとり転写試料(P150~P153参照)と同様、F-1断層に関連する小断層は、ブロック試料中で明瞭に2条に分岐している。
- 分岐した2条の小断層は、それぞれTf2ユニットの基底面(チャンネル壁)直下まで変位を与えている。
- 小断層の見かけ変位量は、ブロック下方で約13mm(次頁図(a))、上方で2条に分岐した後も計約14mm(次頁図(b)及び(c)の合計)であり、変位量の減衰は認められない。
- Tf2ユニットの基底面(チャンネル壁)に、2条の小断層による変位は認められない。
- Tf2ユニット中に、剪断面は認められない。
- Tf2ユニット中に、堆積構造の乱れ等は認められない。

マイクロフォーカスX線CT画像 (解釈線なし)
(断面 (I) : ブロック試料中央断面から約2cm奥行き方向)

マイクロフォーカスX線CT画像 (解釈線あり)
(断面 (I) : ブロック試料中央断面から約2cm奥行き方向)

--- : Tf2ユニットの基底面
--- : 小断層

○ : 見かけ変位量の計測箇所 (砂層中の葉理のスレ)

※破線の丸囲み箇所は、ブロック試料採取時の砂の抜け落ち

【ブロック試料奥行き方向の端部付近(断面I)】

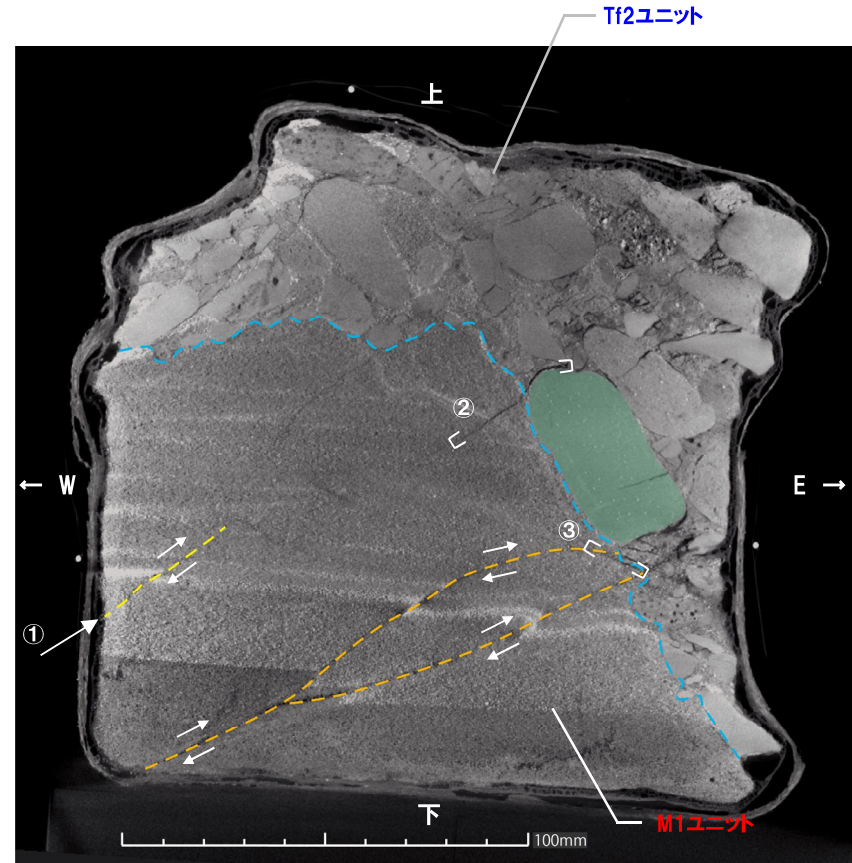
マイクロフォーカスX線CT画像 (解釈線なし)
 (断面(B):ブロック試料中央断面から約1.5cm手前方向)

マイクロフォーカスX線CT画像 (解釈線あり)
 (断面(B):ブロック試料中央断面から約1.5cm手前方向)

--- : Tf2ユニットの基底面
 --- : 小断層

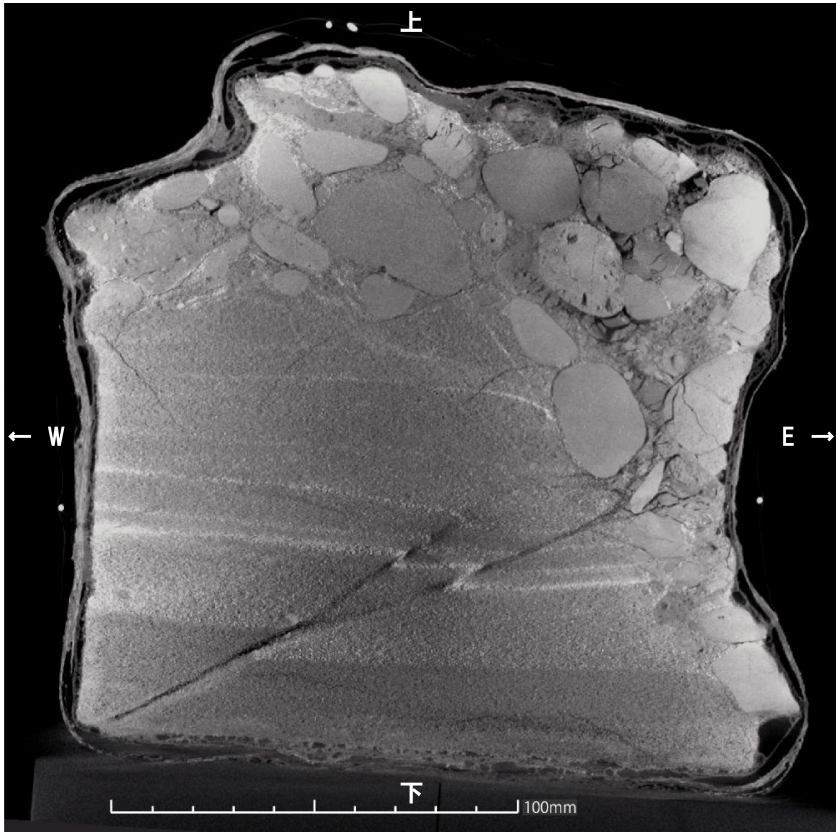
マイクロフォーカスX線CT画像(解釈線なし)
(断面(D):ブロック試料中央断面から約0.5cm手前方向)

マイクロフォーカスX線CT画像(解釈線あり)
(断面(D):ブロック試料中央断面から約0.5cm手前方向)

--- : Tf2ユニットの基底面
--- : 小断層

- ・当該部は、断面(D)及び断面(E)においてはM1ユニット中の葉理に変位を与えていない状況が確認される。
- ③で示す線構造**
- ・当該線構造は、F-1断層に関連する小断層をつながるように分布するため、これらの小断層に関連するものと判断されるが、断面(D)より奥行き方向への連続は認められない。

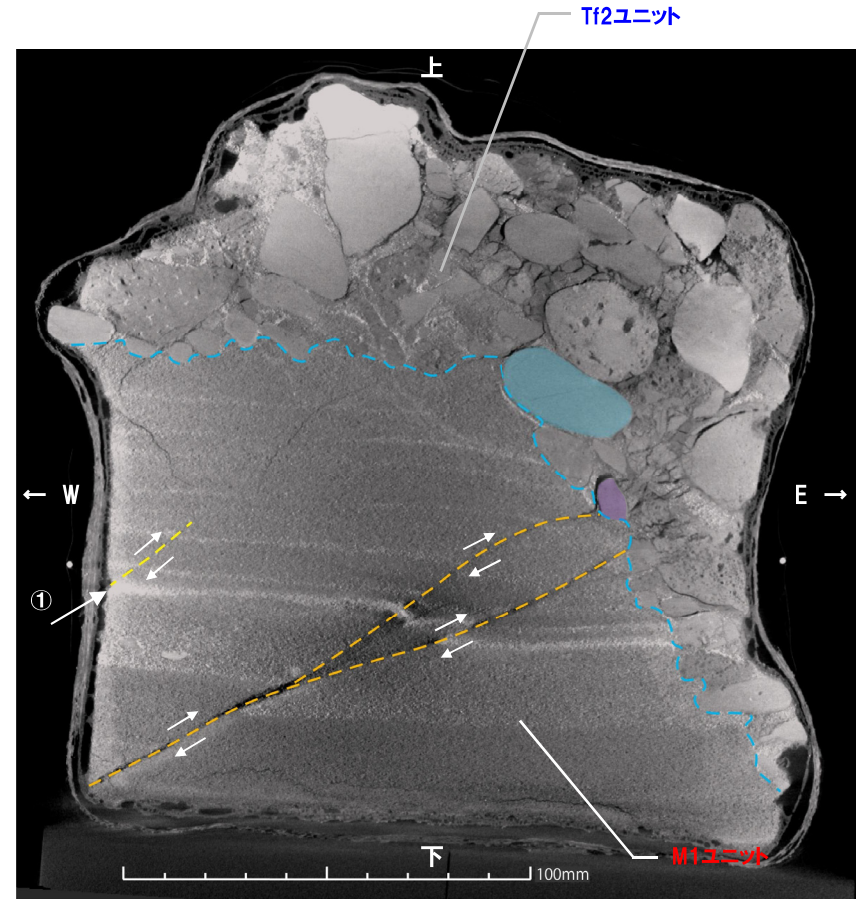
マイクロフォーカスX線CT画像(解釈線なし)
 (断面(F):ブロック試料中央断面から約0.5cm奥行き方向)

マイクロフォーカスX線CT画像(解釈線あり)
 (断面(F):ブロック試料中央断面から約0.5cm奥行き方向)

--- : Tf2ユニットの基底面
 --- : 小断層

- ・なお、当該小断層は断面(A)から断面(F)において認められるが、各断面において、連続が不明瞭である。
- ②で示す部分**
- ・当該部は、直線性に乏しいこと及び断面(F)より奥行き方向への連続が認められないことから、亀裂であると判断される。
 - ・当該部は、断面(A)においては①で示す小断層の延長方向に位置するが、奥行き方向に向かうに従い、延長方向に位置しないようになる(断面(A)～断面(E)参照)。

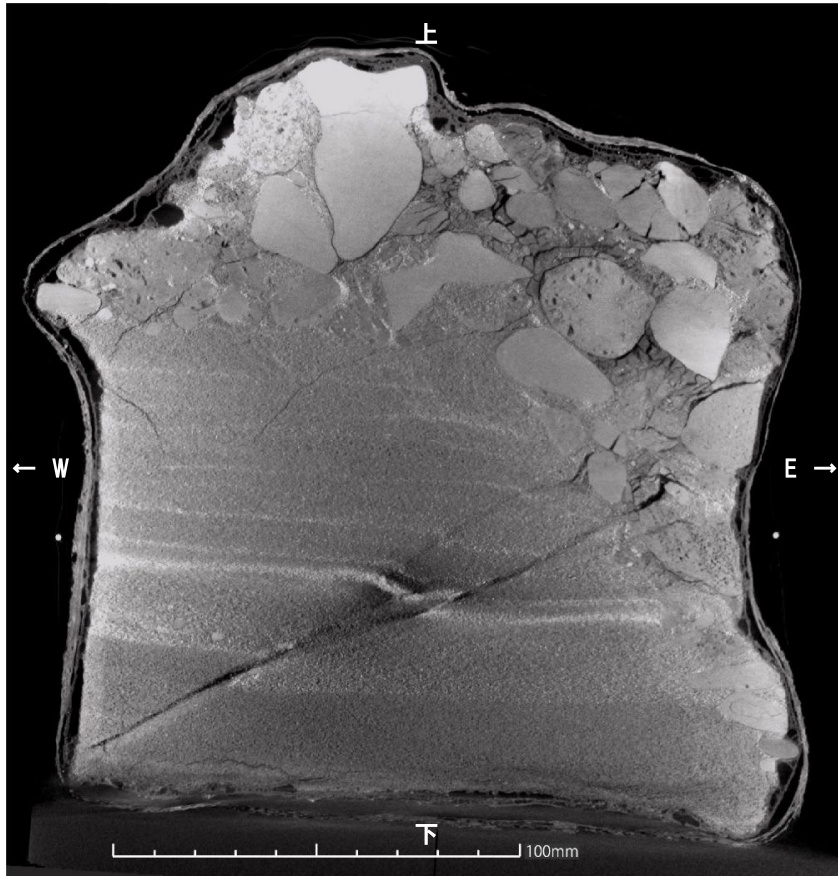
マイクロフォーカスX線CT画像(解釈線なし)
(断面(G):ブロック試料中央断面から約1cm奥行き方向)

マイクロフォーカスX線CT画像(解釈線あり)
(断面(G):ブロック試料中央断面から約1cm奥行き方向)

--- : Tf2ユニットの基底面
--- : 小断層

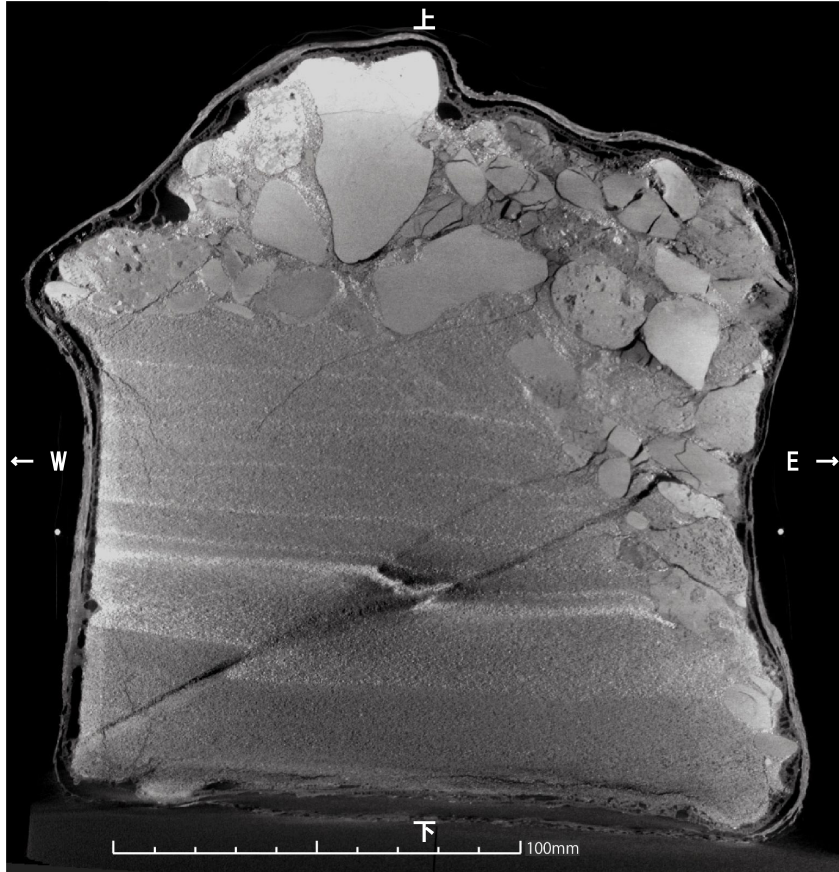
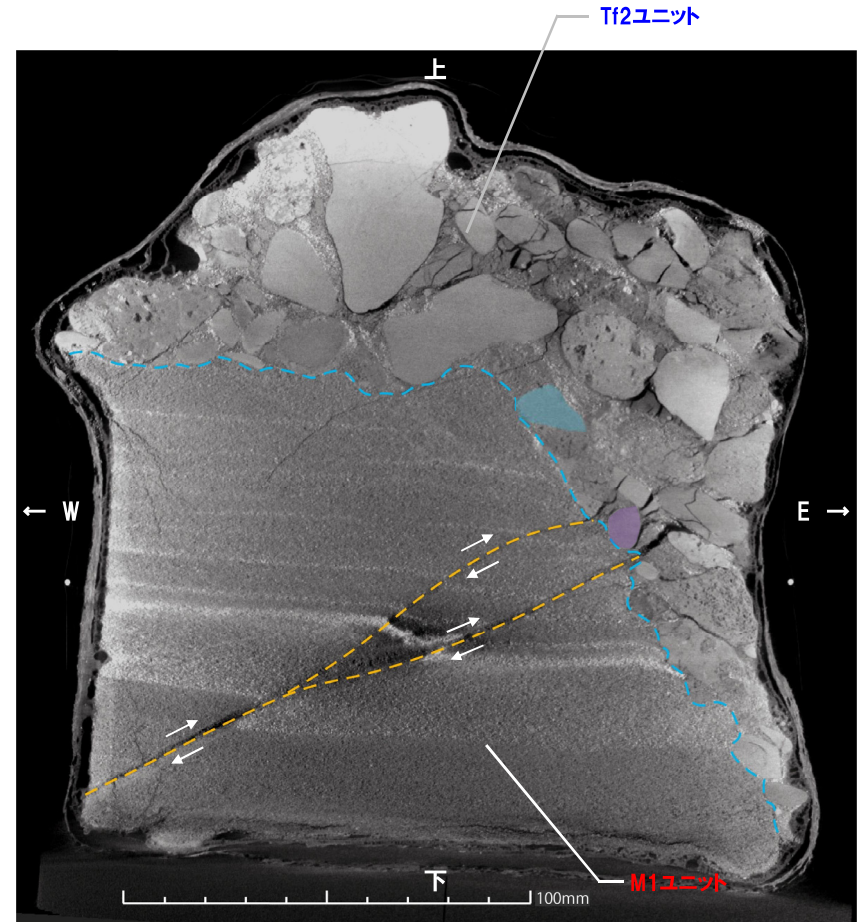
マイクロフォーカスX線CT画像 (解釈線なし)
(断面(H):ブロック試料中央断面から約1.5cm奥行き方向)

マイクロフォーカスX線CT画像 (解釈線あり)
(断面(H):ブロック試料中央断面から約1.5cm奥行き方向)

--- : Tf2ユニットの基底面
--- : 小断層

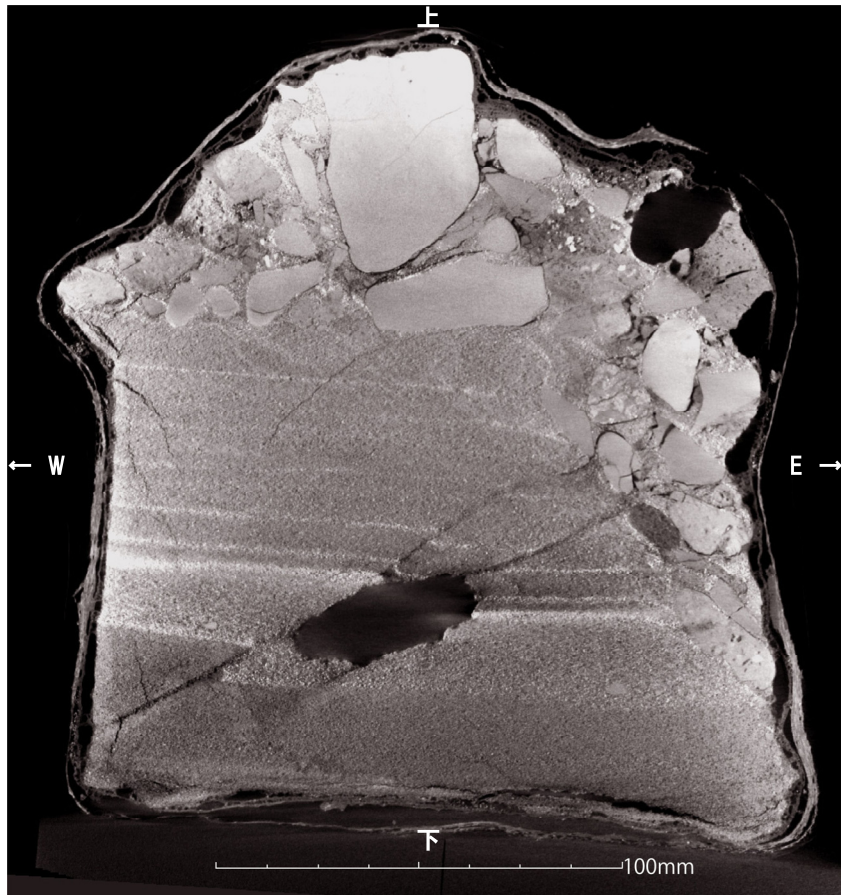
マイクロフォーカスX線CT画像 (解釈線なし)
 (断面 I) : ブロック試料中央断面から約2cm奥行き方向, P183断面再掲

マイクロフォーカスX線CT画像 (解釈線あり)
 (断面 I) : ブロック試料中央断面から約2cm奥行き方向, P183断面再掲

--- : Tf2ユニットの基底面
 - - - : 小断層

※1 破線の丸囲み箇所は、ブロック試料採取時の砂の抜け落ち
 ※2 F-1断層に関連する小断層の上端付近及び②で示す亀裂付近に認められる比較的大きな礫については、各断面において同一の礫を同色で着色している。

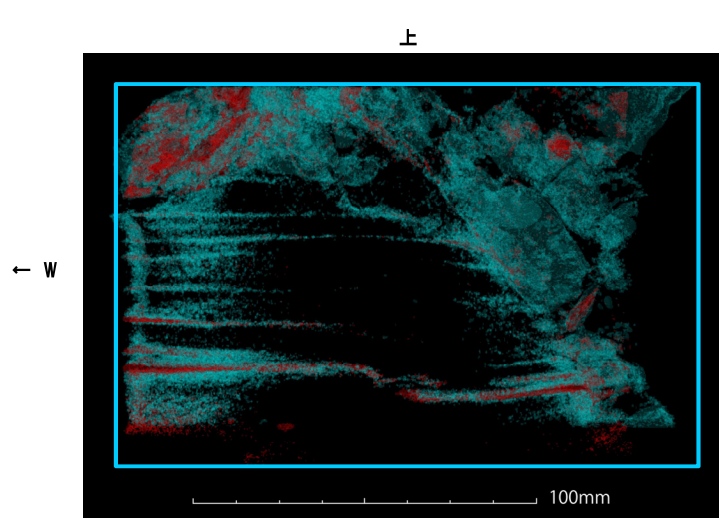
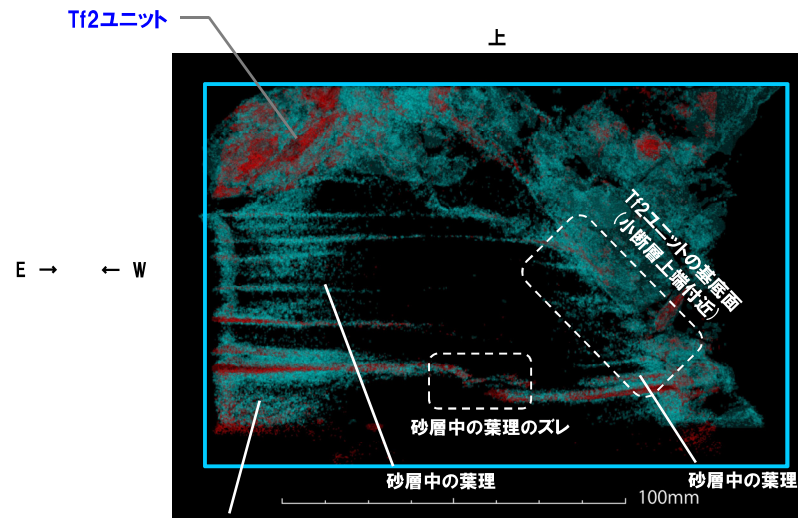
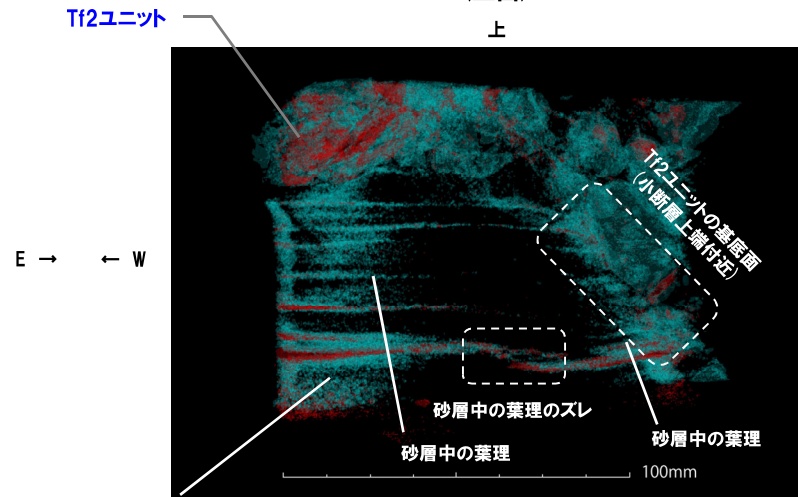
- マイクロフォーカスX線CT画像について、小断層上端付近の状況を3次元的に確認するため、以下のとおり、3次元画像を作成した。
 - ・M1ユニットには、平行葉理が発達しており、小断層による変位が認められることに加え、Tf2ユニットに侵食される状況が確認される。
 - ・マイクロフォーカスX線CT画像において、葉理は比較的高いグレイバリュー※を示すことから、この値に着目することで、小断層の変位及びTf2ユニットの基底面について、奥行き方向に確認できるものと考えた。
 - ・そこで、葉理がもつグレイバリューの範囲が水色と赤色に着色されるように設定した上で、範囲外は透明表示となるように設定した。
- M1ユニットは、着色により平行葉理が発達する構造が明瞭に確認されることに対し、Tf2ユニットは不均一な着色となり、両層の層相境界が明瞭に確認される。
- M1ユニット中には、前述のとおり(P178~P193参照)、小断層による見かけ変位量約1cmの葉理のスレ(変位)が、奥行き方向に連続して認められる。
- 前述のとおり(P178~P193参照)、小断層は、変位量を減衰させることなく、Tf2ユニットの基底面(チャンネル壁)直下まで変位を与えているが、Tf2ユニットの基底面には、小断層による奥行き方向に連続する変位は認められない。

下
(別角度(Z軸を中心に反時計周りに回転))
3次元CT画像(解釈なし)

下
(別角度(Z軸を中心に反時計周りに回転))
3次元CT画像(解釈あり)

[3次元CT画像*]	
グレイバリュー	
~32000	: 透明
32000~34000	: 水色着色
34000~59000	: 赤色着色
59000~	: 透明

※ブロック試料のうち、Tf2ユニットの基底面が明瞭に確認される範囲について、3次元表示を行った。

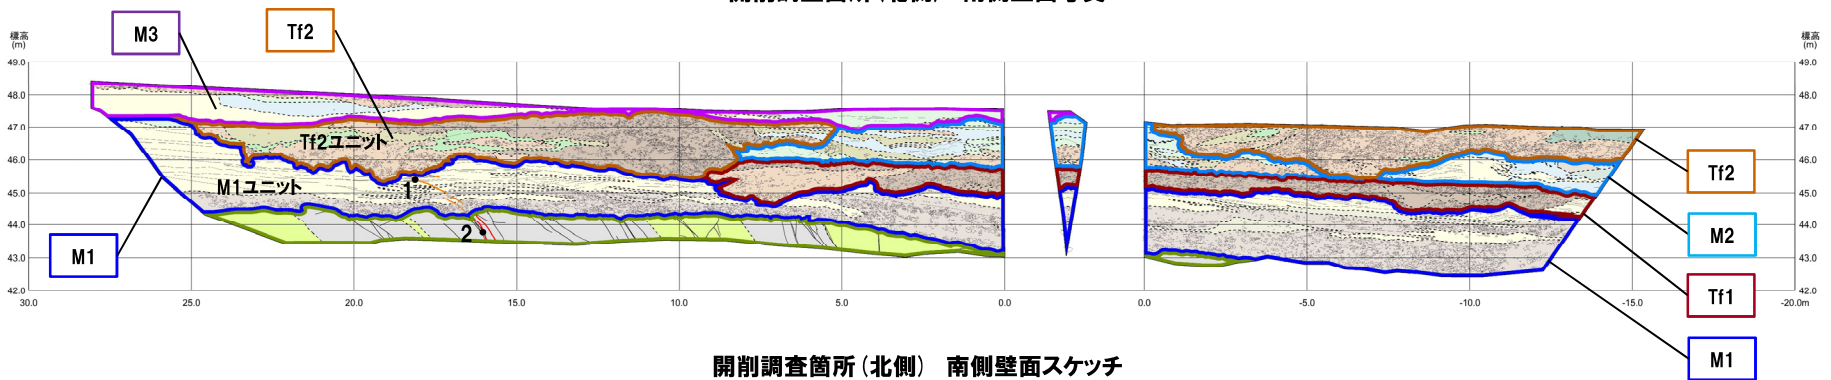
開削調査箇所(北側) 南側壁面写真

開削調査箇所(北側) 南側壁面スケッチ

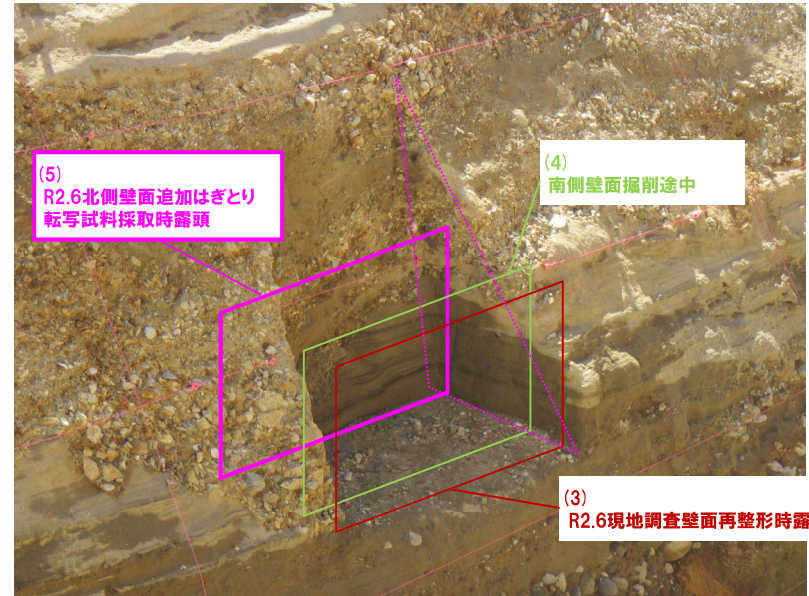
南側壁面 模式断面図

南側壁面 掘削状況 (R2.9撮影)

— : 小断層
 - - - : Tf2ユニットの基底面

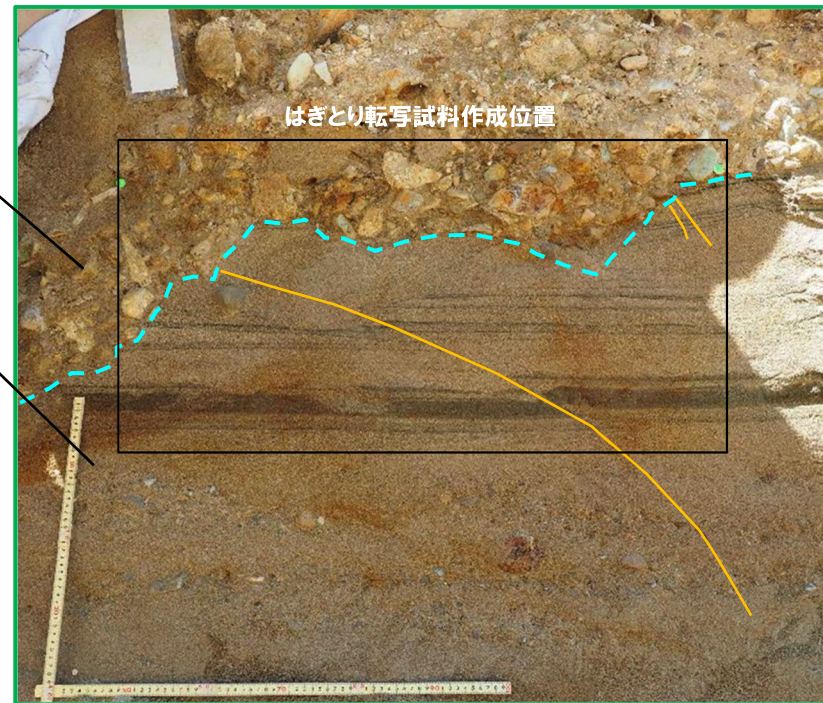
○R1.11.15現地調査時の壁面から奥行き方向に掘削を行い、M1ユニット及びTf2ユニットの層相境界付近において、露頭観察及びはぎとり転写試料を作成し、地質構造の観察を実施した。

拡大写真①(解釈線あり)

- : F-1断層
- : 小断層
- - - : Tf2ユニットの基底面

拡大写真②(解釈線あり)

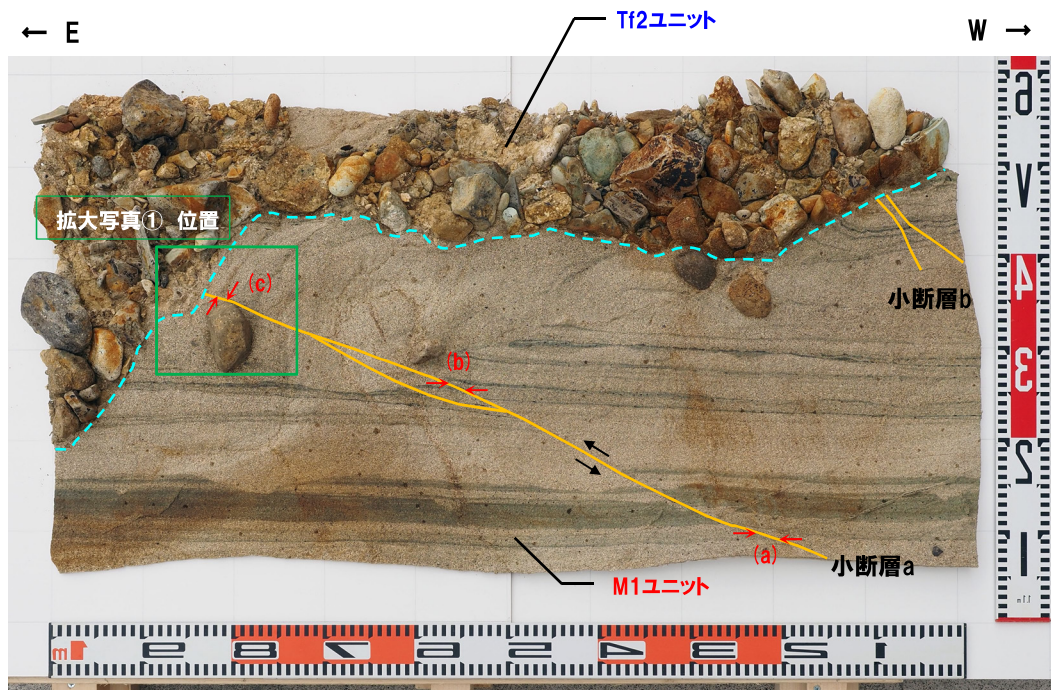
- F-1断層に関連する小断層は、M1ユニットに変位を与えており、Tf2ユニットの基底面直下まで剪断面が連続し、変位が認められる。
- Tf2ユニットの基底面に、小断層による変位は認められない。
- Tf2ユニット中の比較的細粒な層相を呈する箇所に、剪断面は認められない。

はぎとり転写試料 写真(左右反転)(解釈線あり)

← : 見かけ変位量の計測箇所(砂層中の葉理等のズレ)

見かけ変位量 : (a) 約23mm
(b) 約18mm
(c) 約11mm

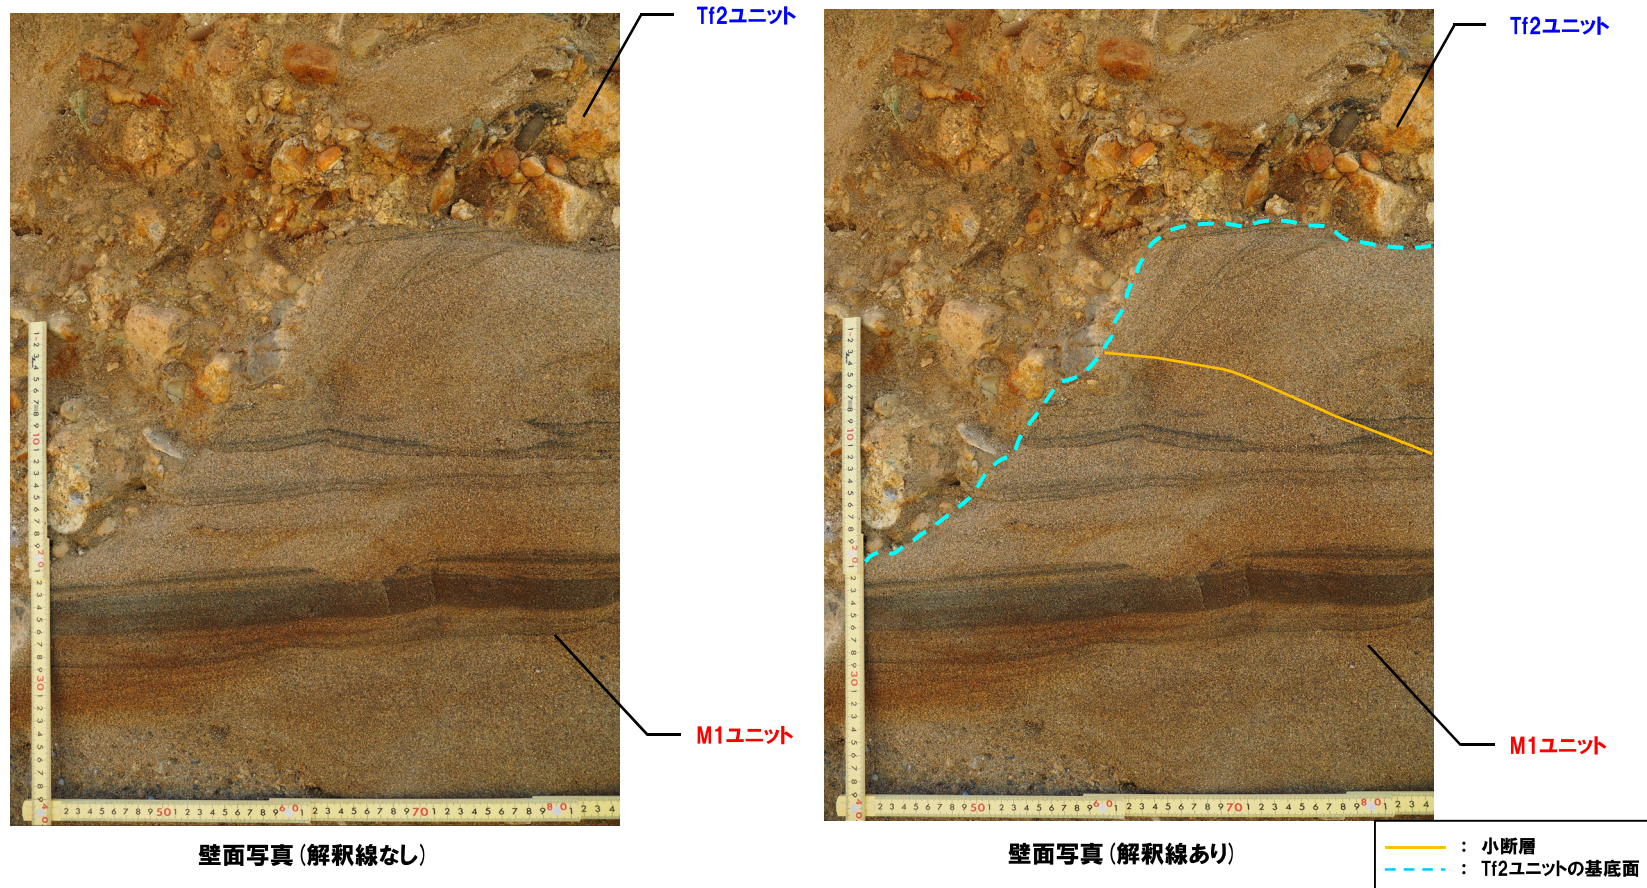
- 南側壁面掘削途中は、R1.11.15現地調査時の壁面から約5cm奥行き方向における壁面写真である(断面位置はP199参照)。
- なお、本壁面写真に認められる小断層は、R1.11.15現地調査時の壁面を再整形した断面における小断層aである(P206～P207参照)。

- F-1断層に関連する小断層は、M1ユニットに変位を与えており、Tf2ユニットの基底面直下まで剪断面が連続し、変位が認められる。
- Tf2ユニットの基底面に、小断層による変位は認められない。
- Tf2ユニット中の比較的細粒な層相を呈する箇所に、剪断面は認められない。

壁面写真(解釈線なし)

壁面写真(解釈線あり)

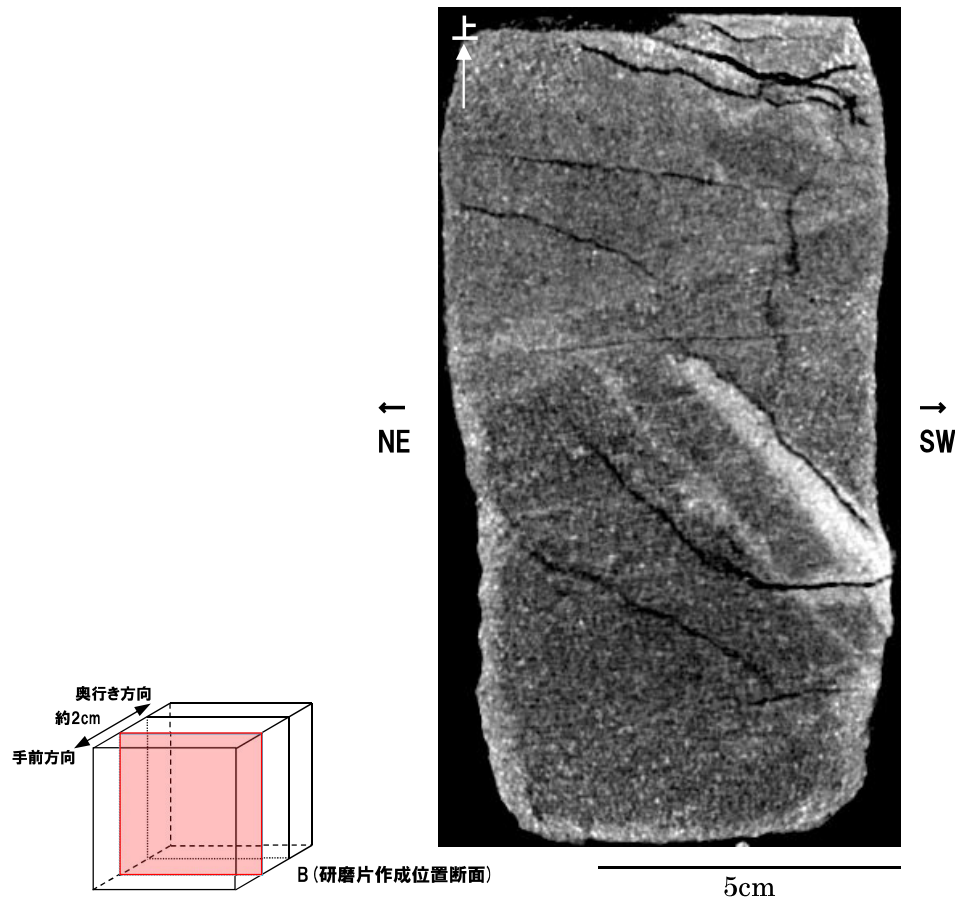
X線CT画像(傾斜方向断面, 解釈線なし)
(断面(B):研磨片作成位置断面, P219断面再掲)

X線CT画像(傾斜方向断面, 解釈線あり)
(断面(B):研磨片作成位置断面, P218断面再掲)
