2. 追加の開削調査結果を踏まえたF-1断層開削調査箇所付近の地層区分

③-1 (ケース1) (1) H30追加調査範囲(はぎとり調査箇所)及びF-1断層開削調査箇所近傍露頭2の地層区分(1/2)

③-2 (ケース1) (2) F-1断層開削調査箇所近傍露頭1 (北側・南側) 及び開削調査箇所 (北側) の地層区分 (1/4)

③-3 (ケース1) (3) F-1断層開削調査箇所及び開削調査箇所(南側)の地層区分(1/3)

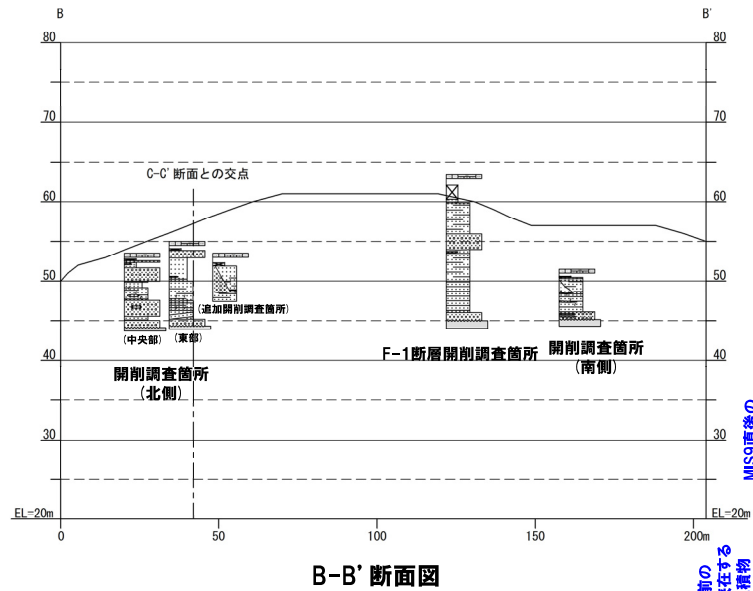
代表柱状図 (開削調査箇所(南側) ※1)

砂礫層
⇒MIS9直後の河成の堆積物
(T4ユニット)

MIS9直後の河成の堆積物
(T4ユニット)

MIS9以前の海成層
(M3ユニット)

MIS9以前の海成層
(M1ユニット)

地質学的時間スケールにおいてMIS9以前の海成層とほぼ同時に堆積(詳細は本編資料5.1.2章参照)。

(仮)Hm3段丘堆積物に挟むる斜面堆積物
⇒MIS9以前の海成層に挟むる斜面堆積物
(Ts1ユニット※2及びTs2ユニット)

- ※1 代表柱状図には、南側壁面の背後法面の結果も含めて図示している。
- ※2 代表柱状図には、Ts1aユニット及びTs1bユニットのうち、Ts1aユニットを代表として図示している。
- ※3 M1ユニットの上位に、下位から、Ts3aユニット及びTs3bユニットが認められるが、両ユニットとも層厚が薄いことから、代表柱状図には、両ユニットを一括して図示している。

- F-1断層開削調査箇所及び開削調査箇所(南側)に認められる(仮)Hm3段丘堆積物は、MIS9以前の海成層に区分される。
- F-1断層開削調査箇所に認められる砂礫層は、MIS9直後の河成の堆積物に区分される。
- 開削調査箇所(南側)に認められる(仮)Hm3段丘堆積物に挟在する斜面堆積物は、MIS9以前の海成層に挟在する斜面堆積物に区分される。
- 開削調査箇所(南側)に認められる最上位の斜面堆積物は、MIS9以前の斜面堆積物に区分される。

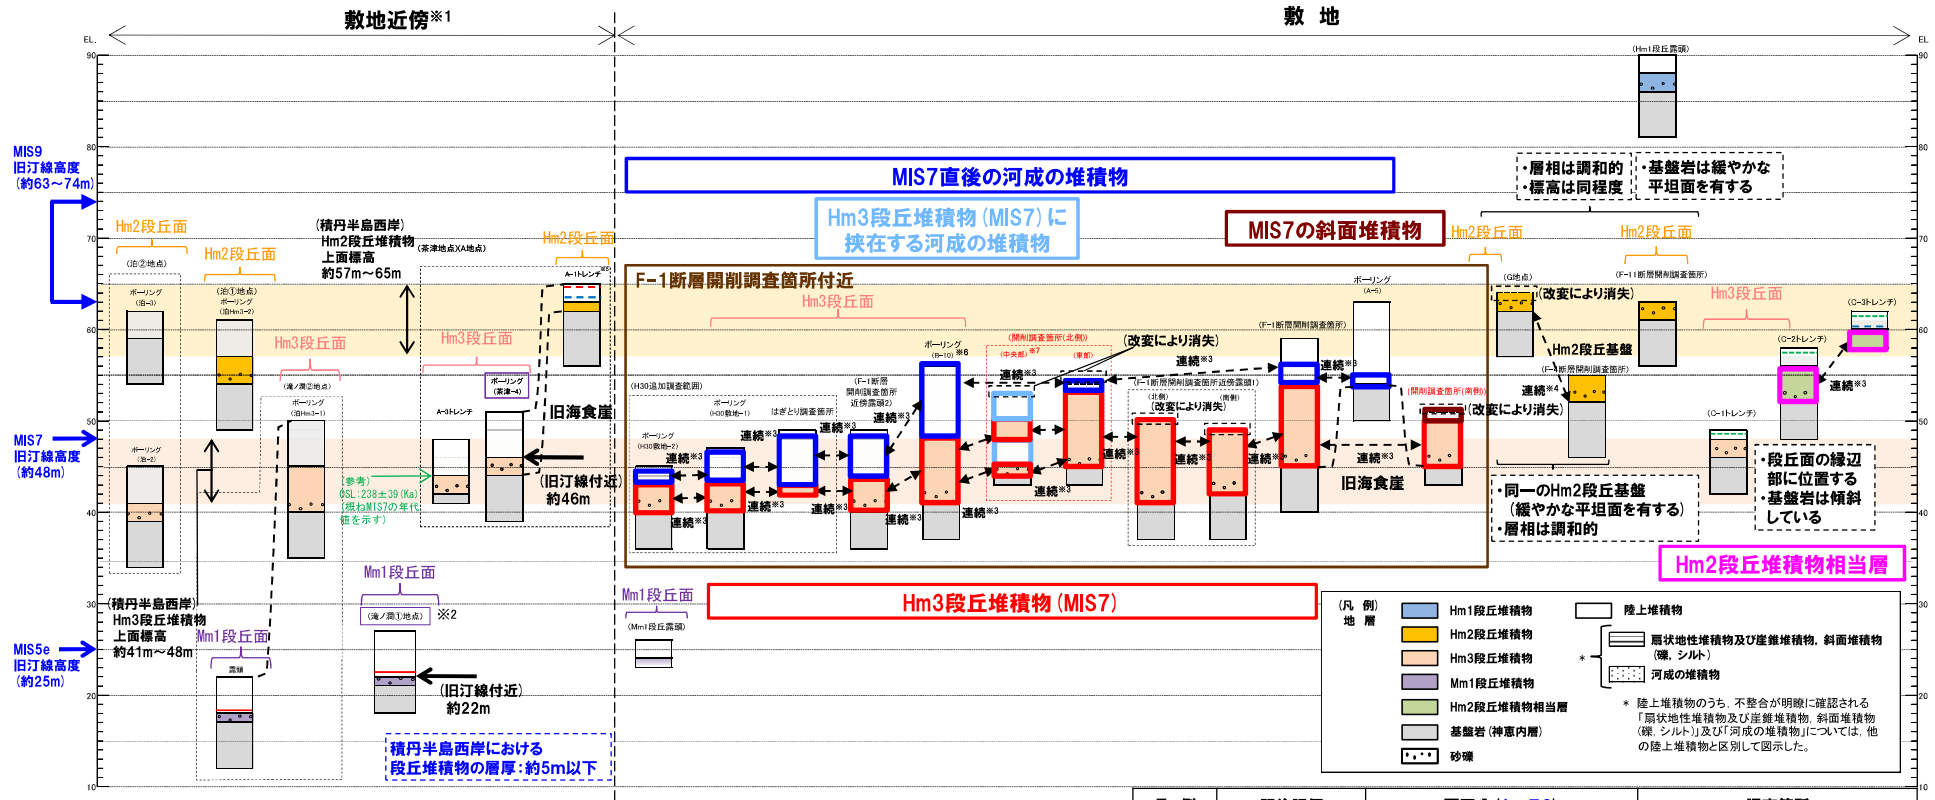
- ※1 積丹半島西岸では、図示した調査箇所以外においても段丘調査を実施している。ここでは、敷地に近接するMm1段丘(滝ノ淵①地点)及び高位段丘(茶津地点(A地点)、滝ノ淵②地点、泊①地点及び泊②地点)について代表的に図示した。
- ※2 洞爺火山灰については、当該地点のMm1段丘堆積物の上位に確認されたことを便宜的に図示した。
- ※3 各調査箇所的位置関係が近接していること及び地質調査結果から、同一の地層であると判断されることを示す。
- ※4 各調査箇所的位置関係が近接していること及び地質調査結果から、同一の段丘基盤であると判断されることを示す。
- ※5 茶津地点(Hm2段丘)においては、A-2トレンチにおいても段丘調査を実施しているが、A-1トレンチと距離が近接しており、基盤岩及び段丘堆積物の上面標高が同様であることから、A-1トレンチを代表的に図示した。
- ※6 開削調査箇所(北側)の結果を踏まえると、MIS7直後の河成の堆積物に地層区分した範囲には、Hm3段丘堆積物(MIS7)に挟む河成の堆積物も含まれる可能性が考えられる。
- ※7 P11に示す西部及び中央部の範囲のうち、中央部は距離呈約10mより東側の範囲。
- ※8 若内平野南方に位置する老古美周辺において確認されるニセコ火山噴出物(火砕流堆積物)に対比される火山灰を「対象火山灰」と呼称している。模式地において、本火砕流堆積物から、フィッシュントラック法年代測定値0.19±0.02Maを得ている。

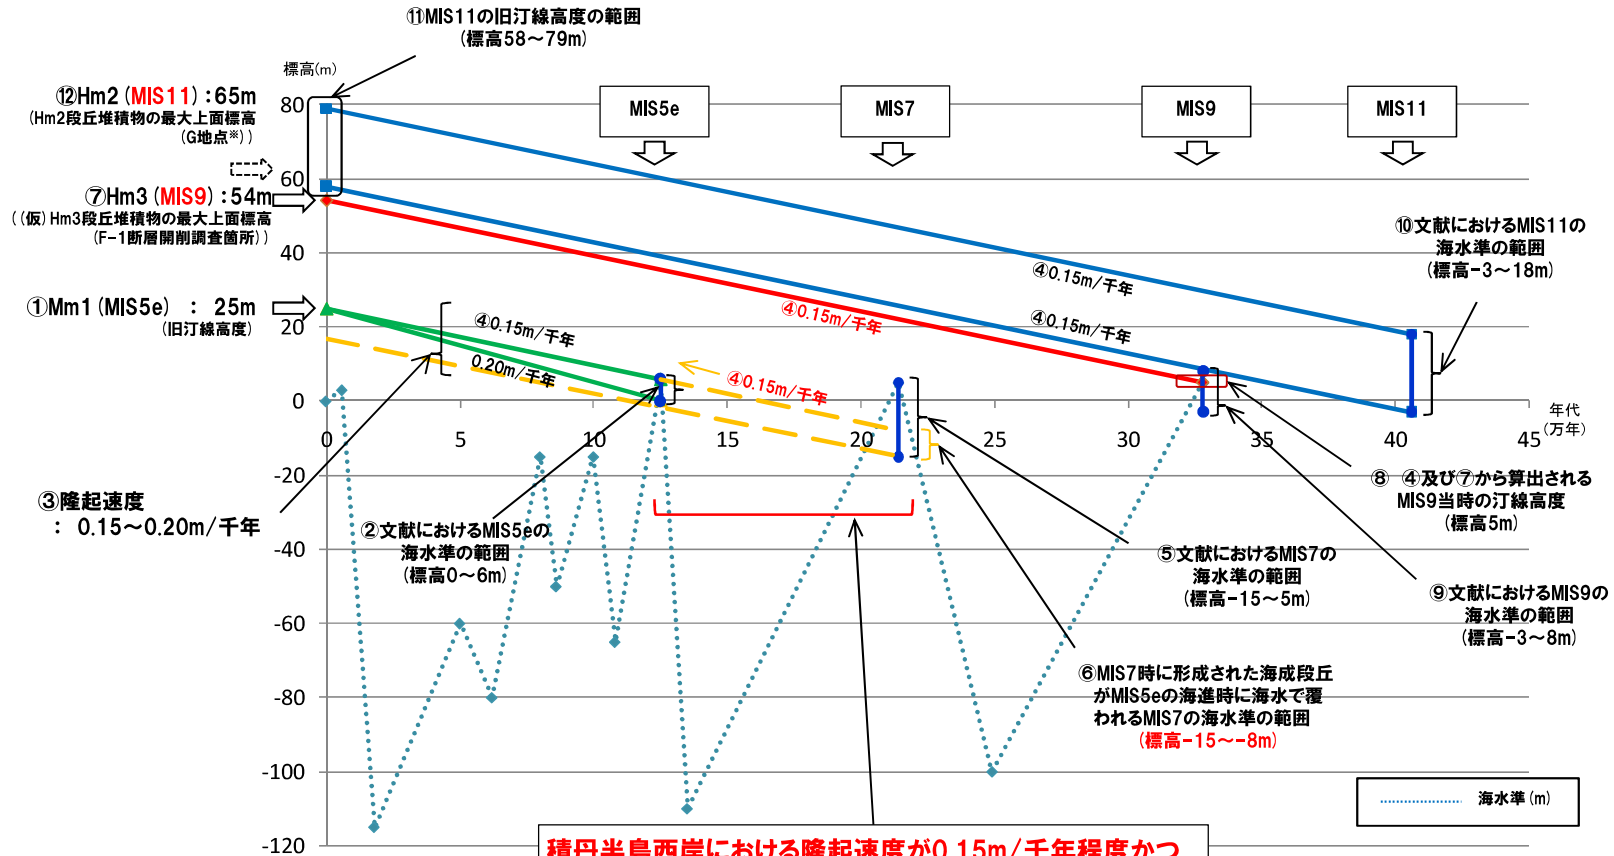
旧汀線高度及び海水準変動から算出される隆起速度 (海水準変動は小池・町田編 (2001) を基に作成)

積丹半島西岸における隆起速度が0.15m/千年程度かつ MIS7の海水準が文献における下限側の値の場合、MIS7時に形成された海成段丘は、MIS5eの海進時に海水で覆われ、MIS5eの海成段丘に更新される可能性がある

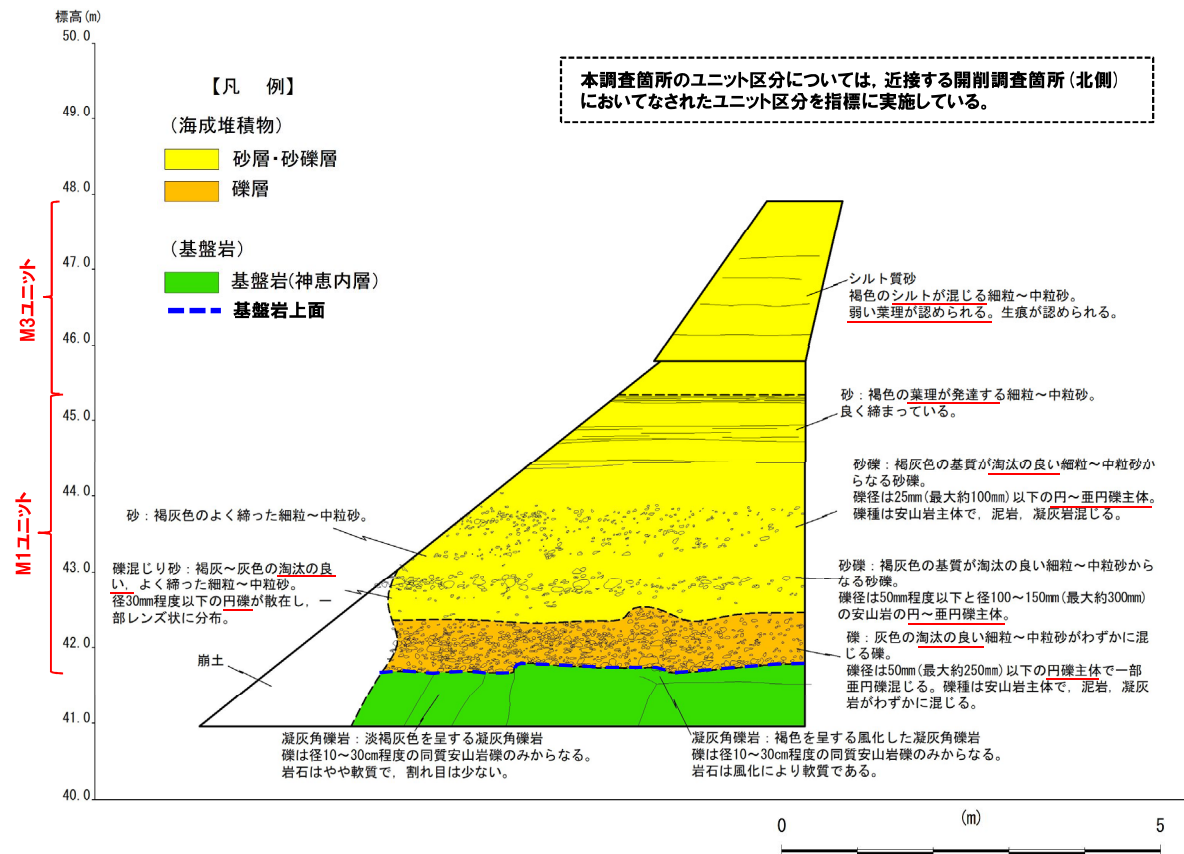
露頭スケッチ (露頭拡幅部)

- 基盤岩 (凝灰角礫岩, 上面標高約42m) の上位に, 海成堆積物 (円礫を主体とする礫層, 葉理の認められる砂層と礫層の互層からなる砂礫層及びシルト質砂からなる葉理の認められる砂層) が認められる。
- 海成堆積物を含む上位の地層は, 改変により消失している状況である。

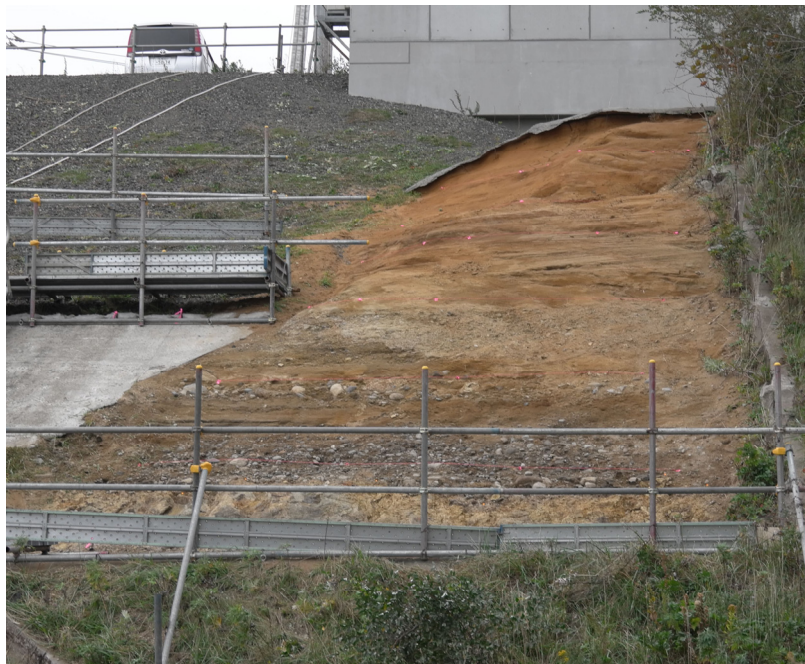
露頭拡幅部全景(地層境界線あり)

- (凡例)
- : 基盤岩上面
 - : H26露頭現存範囲
 - : H30露頭拡幅範囲

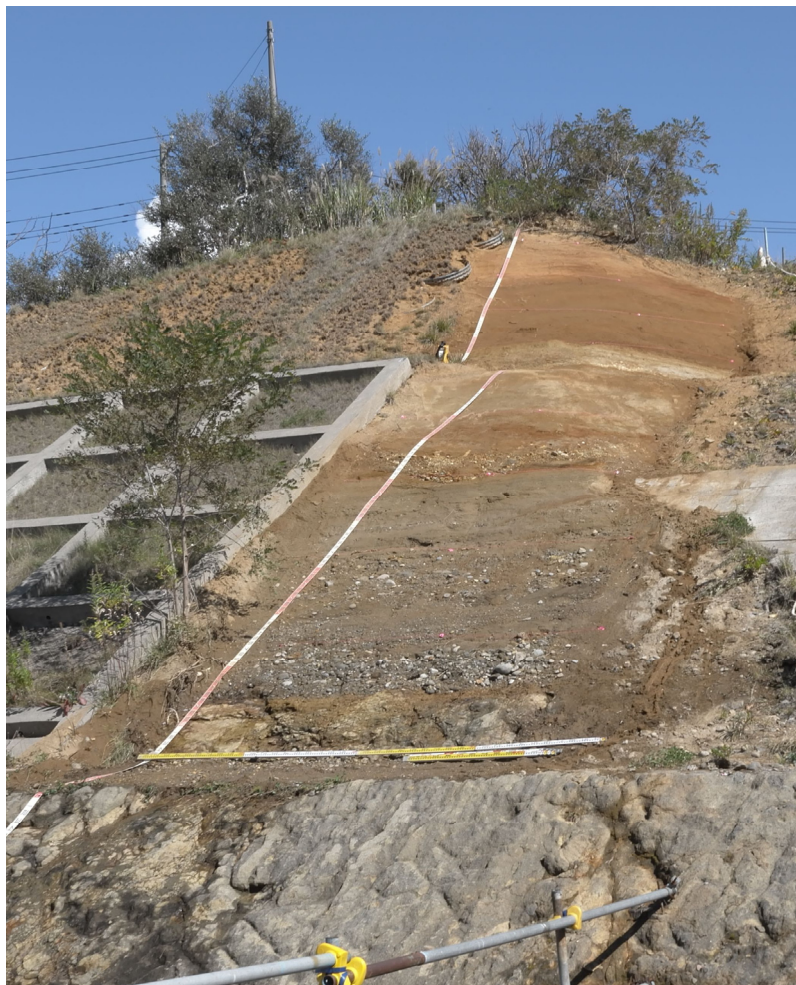
露頭全景 (地層境界線あり)

- (凡例)
- - - : 基盤岩上面
 - : 露頭観察範囲
