令和3年5月7日

埼玉県さいたま市浦和区常盤5-2-18
アイバ産業株式会社
代表取締役 工藤 昌彦

表示付認証機器（RI計器）取扱事業所における
放射性同位元素の入った検出器の所在不明及び発見について

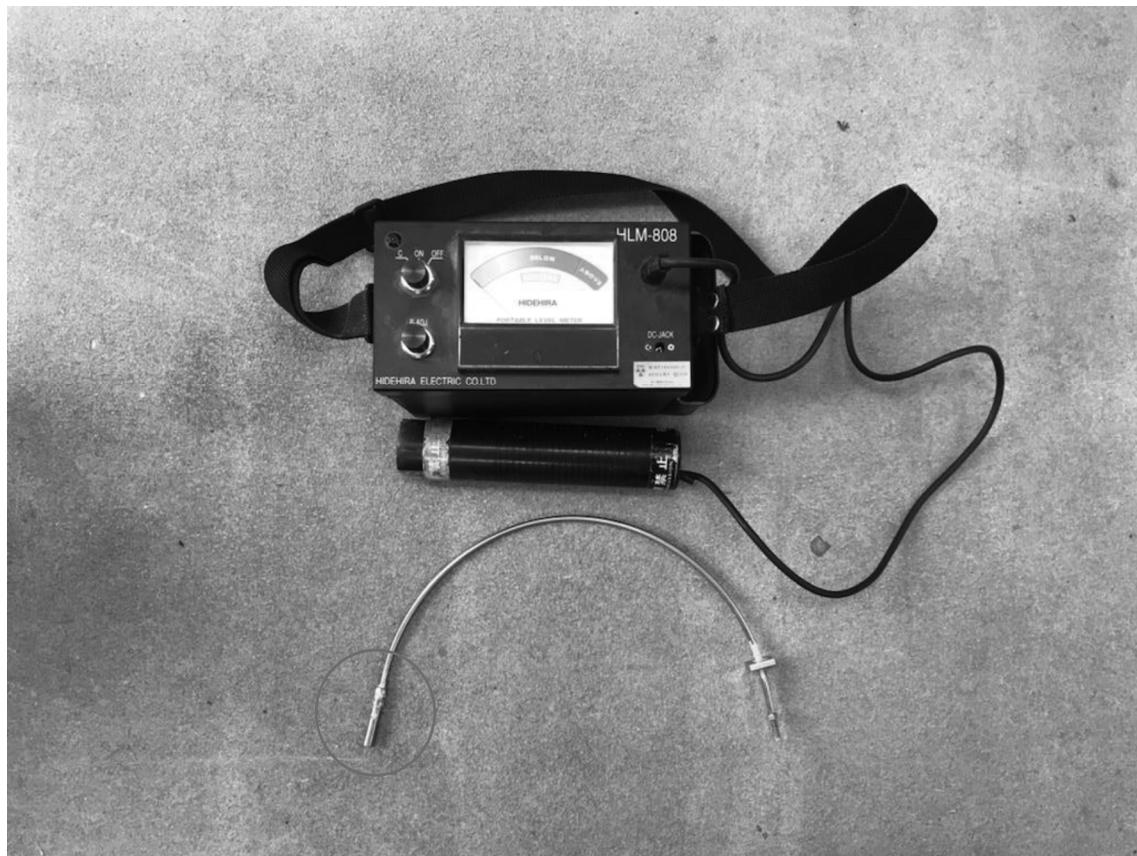
図1. 所在不明となったものと同型のポータブルレベルメータ

○は密封線源（セシウム 137、3.7MBq）の内蔵部分

放射性同位元素（セシウム 137、3.7MBq）は、ステンレス容器（材質 SUS316L、長さ 8.5mm × 外径 5.2mm、厚さ 3mm）に密封され、さらに黄色にペイントされたステンレスカプセル（長さ 40mm × 外径 8mm、厚さ 1mm）に収納された状態（図 2 参照）で当該レベルメータに装着されている。密封線源を装着した当該レベルメータ（HIDEHIRA HLM-808 型）の本体には製造番号、核種、数量、設計認証番号が表示されている（図 1 参照）。専用アルミケース内には当該レベルメータの線源アーム部を収納するための 15mm 厚の密封小線源鉛容器が固定されている（図 3(a)、(b) 及び図 4 参照）。また、放射性 L 型輸送物の標識（放射能マーク含む）が貼られている状態となっている（図 5 参照）。

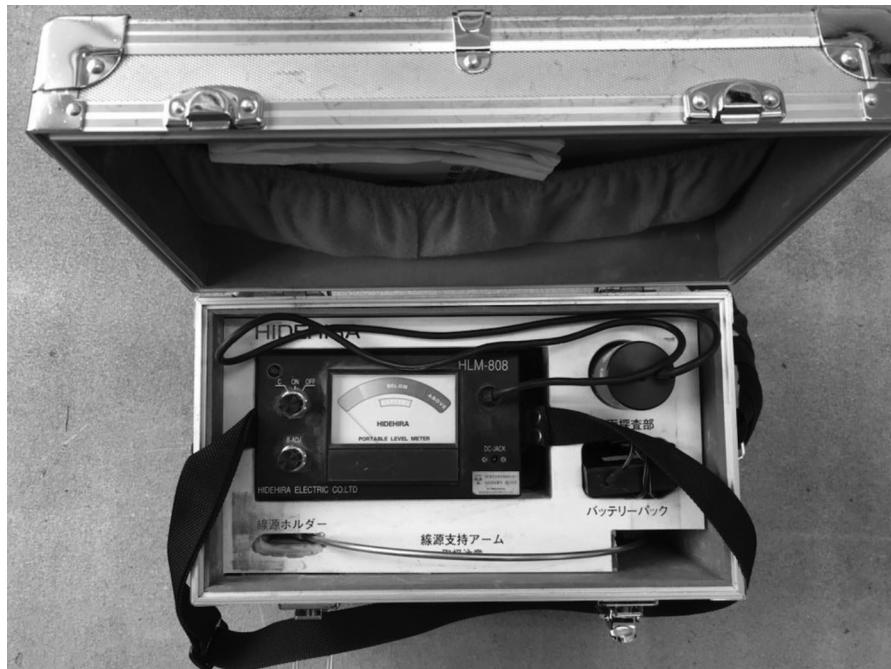
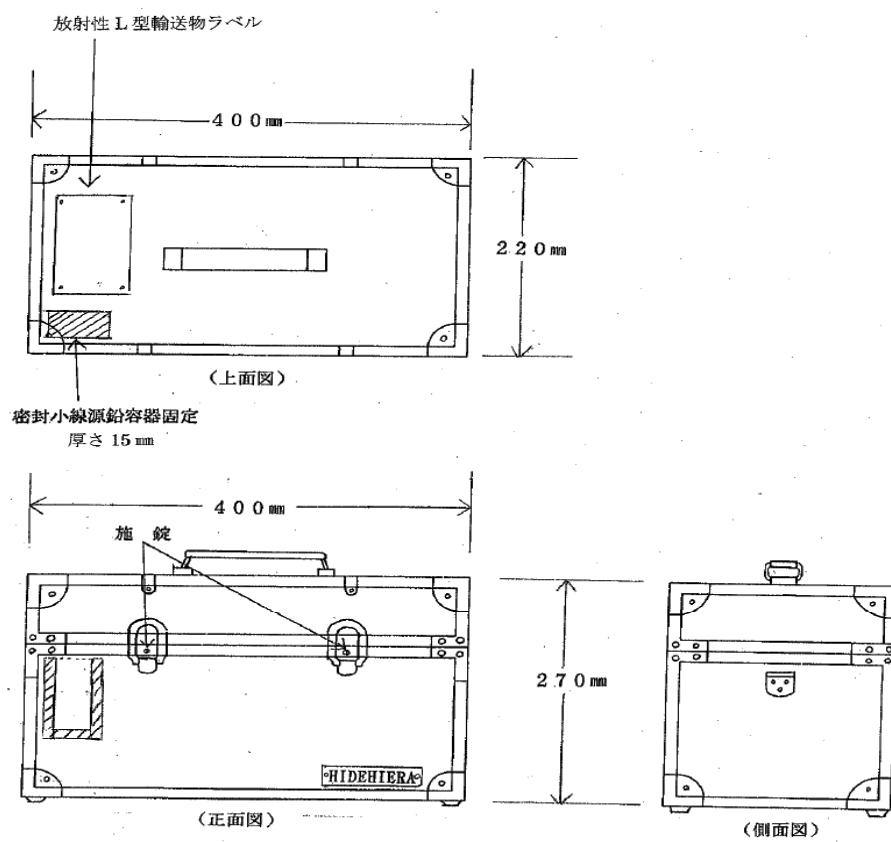
図3. 専用アルミケース (a)写真、(b)図面

専用アルミケース

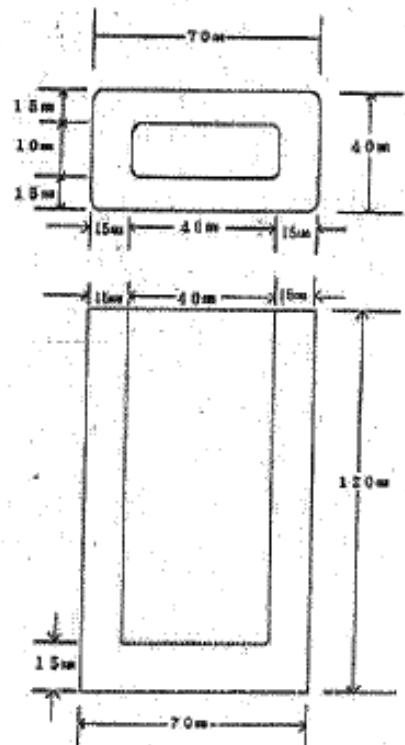
図 4. 密封小線源船容器

密 封 小 線 源 船 容 器

また、当該レベルメータは専用アルミケースに収納した状態で発見され、また、当該ケースはみだりに開封される状態ではなかったため、これによる遮蔽も考慮し、15mm 厚の鉛容器付きで実効線量透過率は 0.244 となる。(公益財団法人原子力安全技術センター(2015)「放射線施設の遮蔽計算実務(放射線)データ集」より計算)
