JAEAにおける試料分析の計画について

日本原子力研究開発機構
安全研究センター

分析の概要

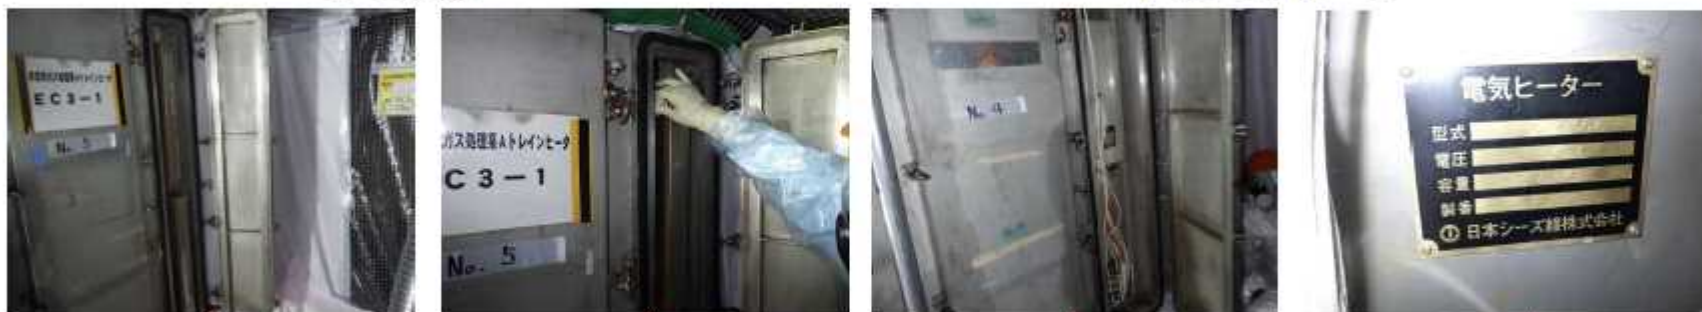
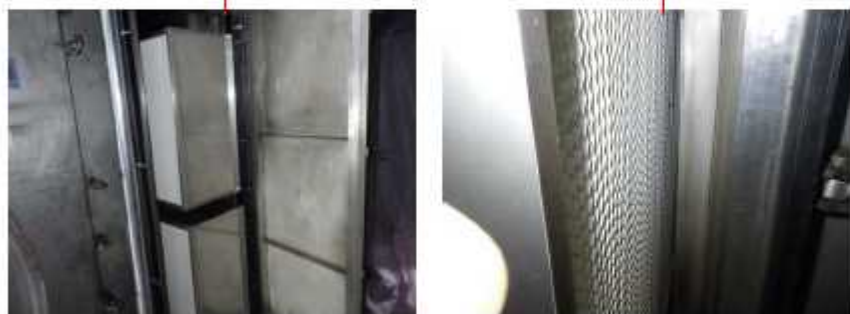
5. 3号機SGTSフィルタトレインA系内部① (11/9撮影)

デミスター

トレインヒーター

プレフィルタ

測定箇所	表面線量当量率 (mSv/h)			
	11/9測定時 (フィルタ表面)		8/19測定時 (扉表面)	
	γ	β+γ	γ	β+γ
デミスター	1.2	3.5	-	-
トレインヒーター	0.40	1.2	0.55	0.55
プレフィルタ (上流)	2.0	2.5	0.80	0.80
プレフィルタ (下流)	2.0	2.0

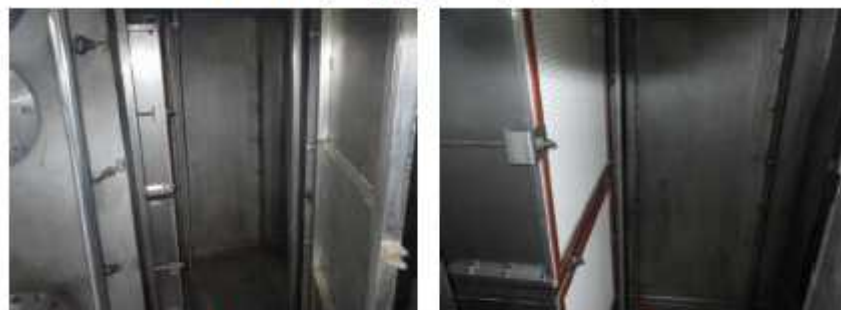
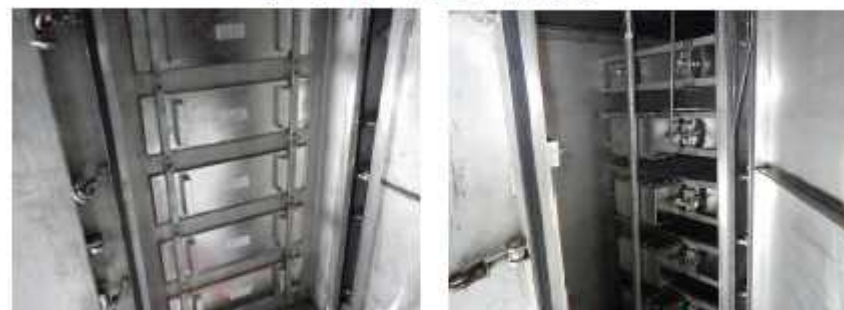
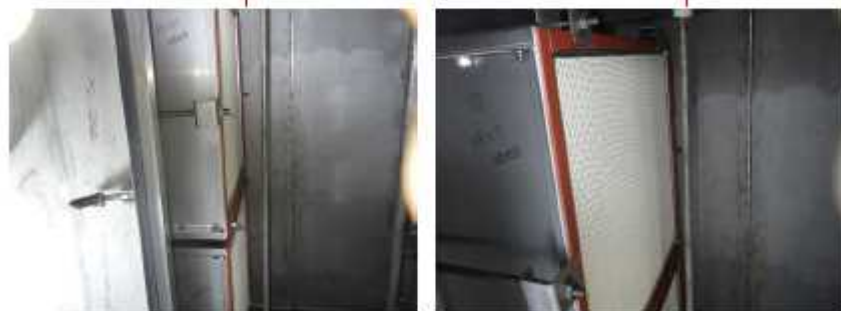
5. 3号機SGTSフィルタトレインA系内部② (11/9撮影)

HEPAフィルタ (No.3)

チャコールフィルタ

HEPAフィルタ (No.1)

測定箇所	表面線量当量率 (mSv/h)			
	11/9測定 (フィルタ表面)		8/19測定時 (扉表面)	
	γ	β+γ	γ	β+γ
高性能フィルタ (No.3)	4.0	4.0	1.1	1.1
チャコールフィルタ	0.50	1.0	0.30	0.30
高性能フィルタ (No.1)	1.0	4.0	0.40	0.40
