4. 変状の分布・性状

4.1 変状の分布・性状

トレンチ・法面の地質スケッチ

〔本編資料3.1.4(2)に関する基礎データ〕

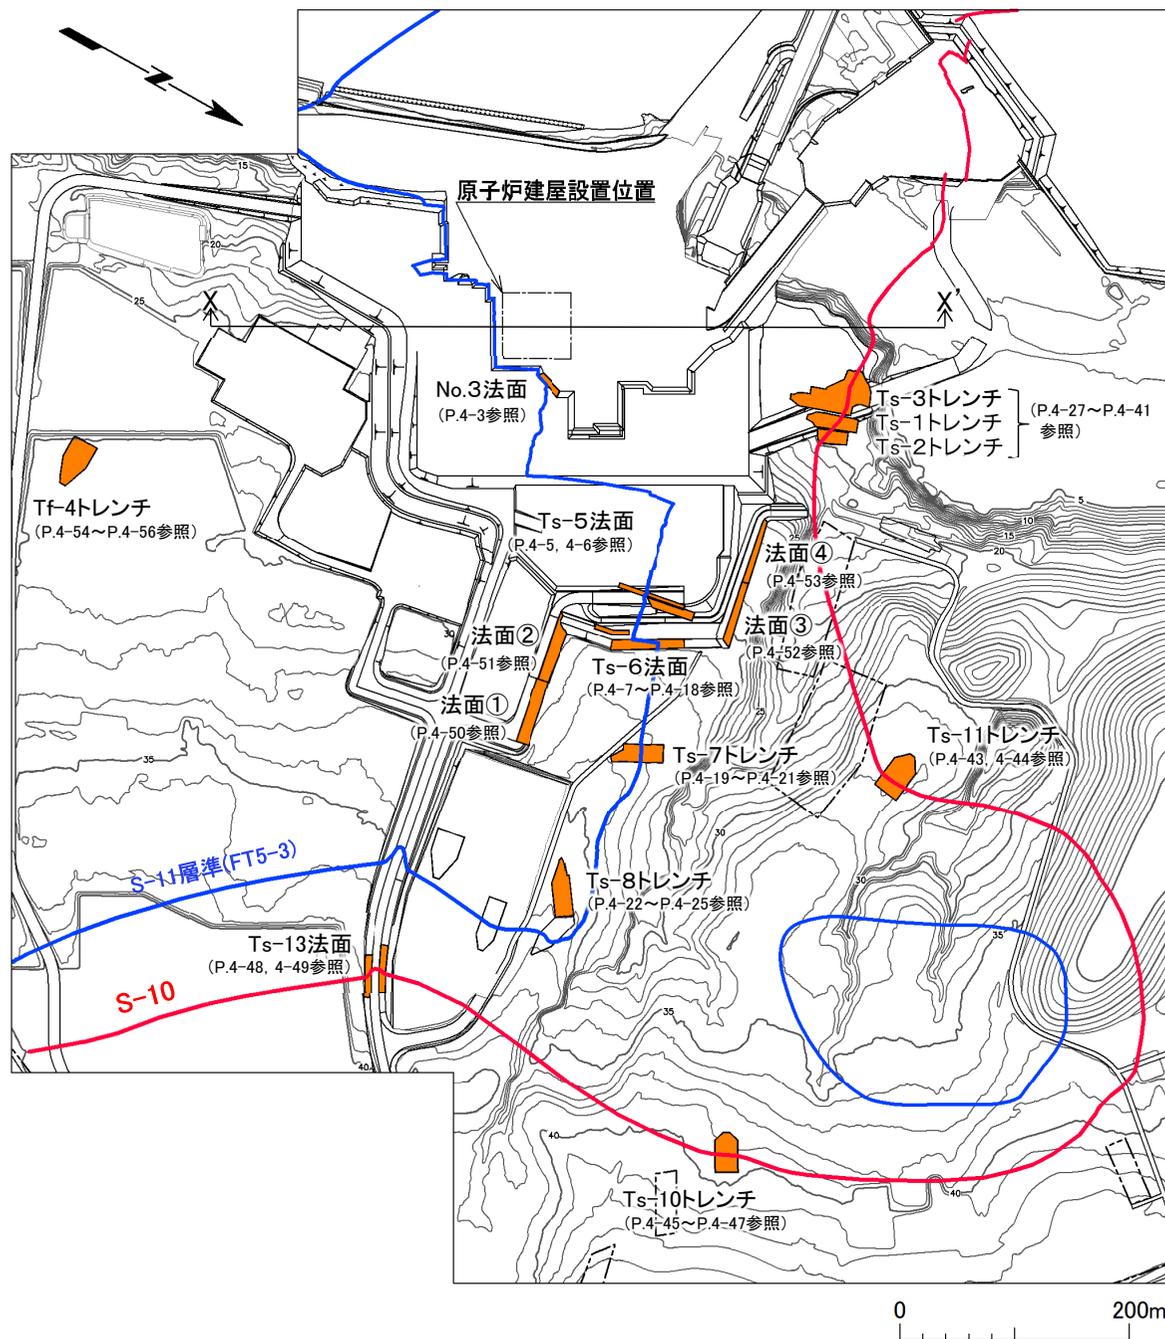
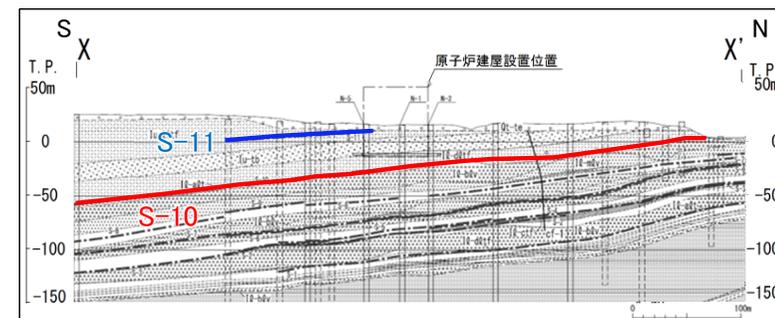
変状の詳細地質観察箇所

南北地質断面におけるシーム(S-10,S-11)の分布状況

シームS-11, S-10付近及びシーム付近以外の箇所で詳細地質観察を行い、変状の分布について検討した。

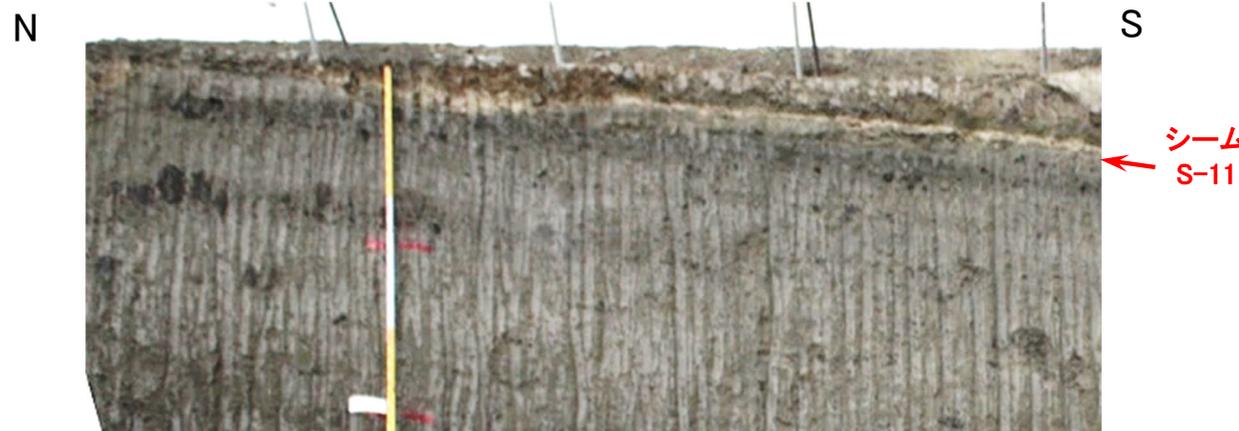
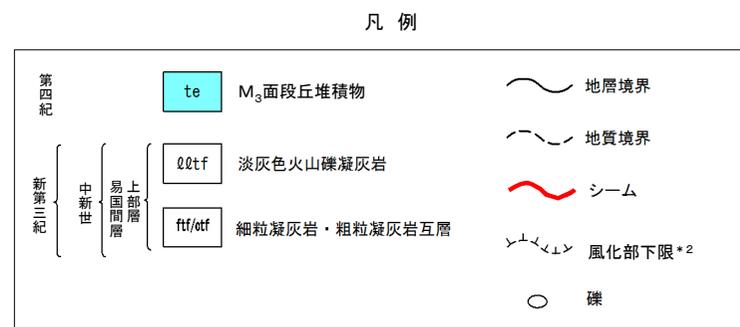
No.3法面:地質スケッチ

- 掘削工事時のNo.3法面において、シームS-11とM₃面段丘堆積物との関係を調査した。
- シームS-11延長上の段丘堆積物中及びその直下の岩盤に段差はなく、変状は認められない。
- シームS-11上盤のシームに接する箇所に強風化部は分布せず、下盤は風化変色が進んでおらず比較的硬質な新鮮部～弱風化部から成る。

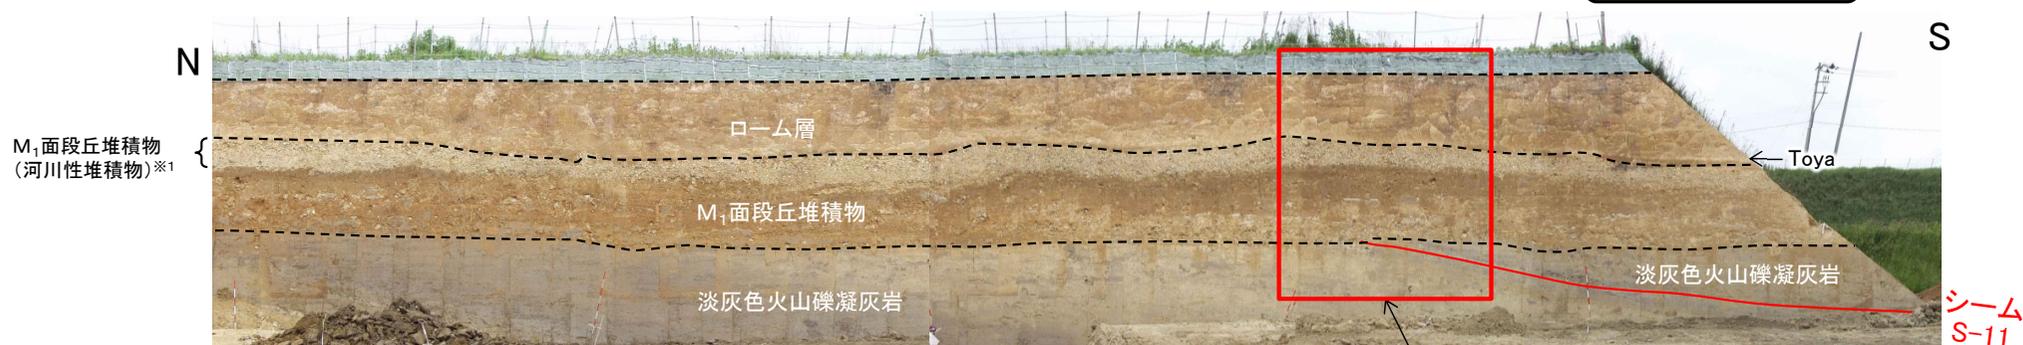
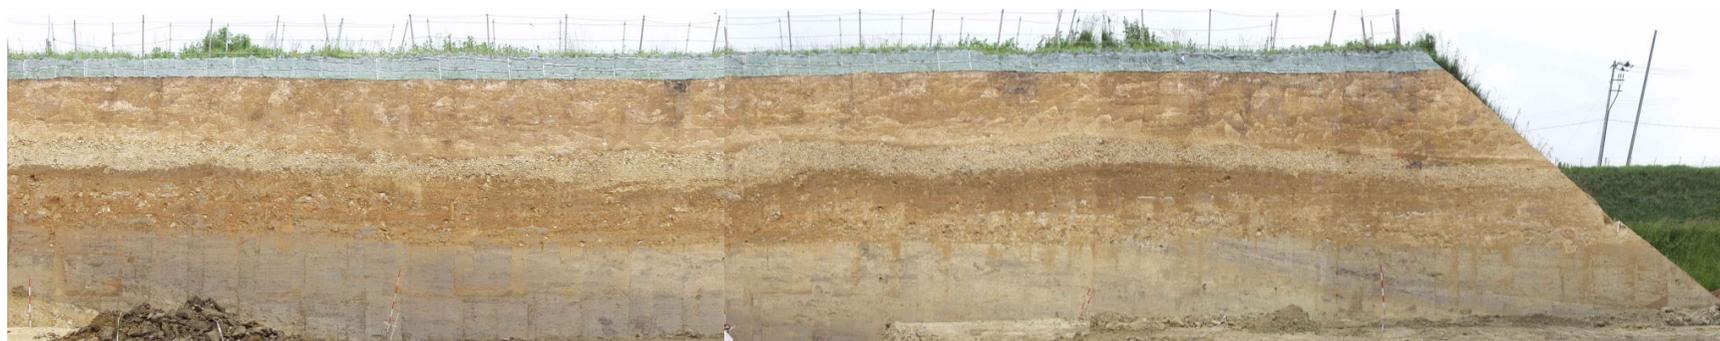
Ts-5法面(1/2): 全体画像

- Ts-5法面において、シームS-11とM₁面段丘堆積物との関係を調査した。
- シームS-11の延長上のM₁面段丘堆積物及びその直下の岩盤に変状は認められない。
- シームS-11の上下盤共に褐色を呈し著しく軟質な強風化部から成る。
- Ts-5法面では、近傍で変状が認められるTs-6法面(P.4-7, 4-8参照)に比べて、段丘堆積物が厚く上載圧が大きいことから、変状が発生しなかったものと考えられる(P.9-26~P.9-29参照)。

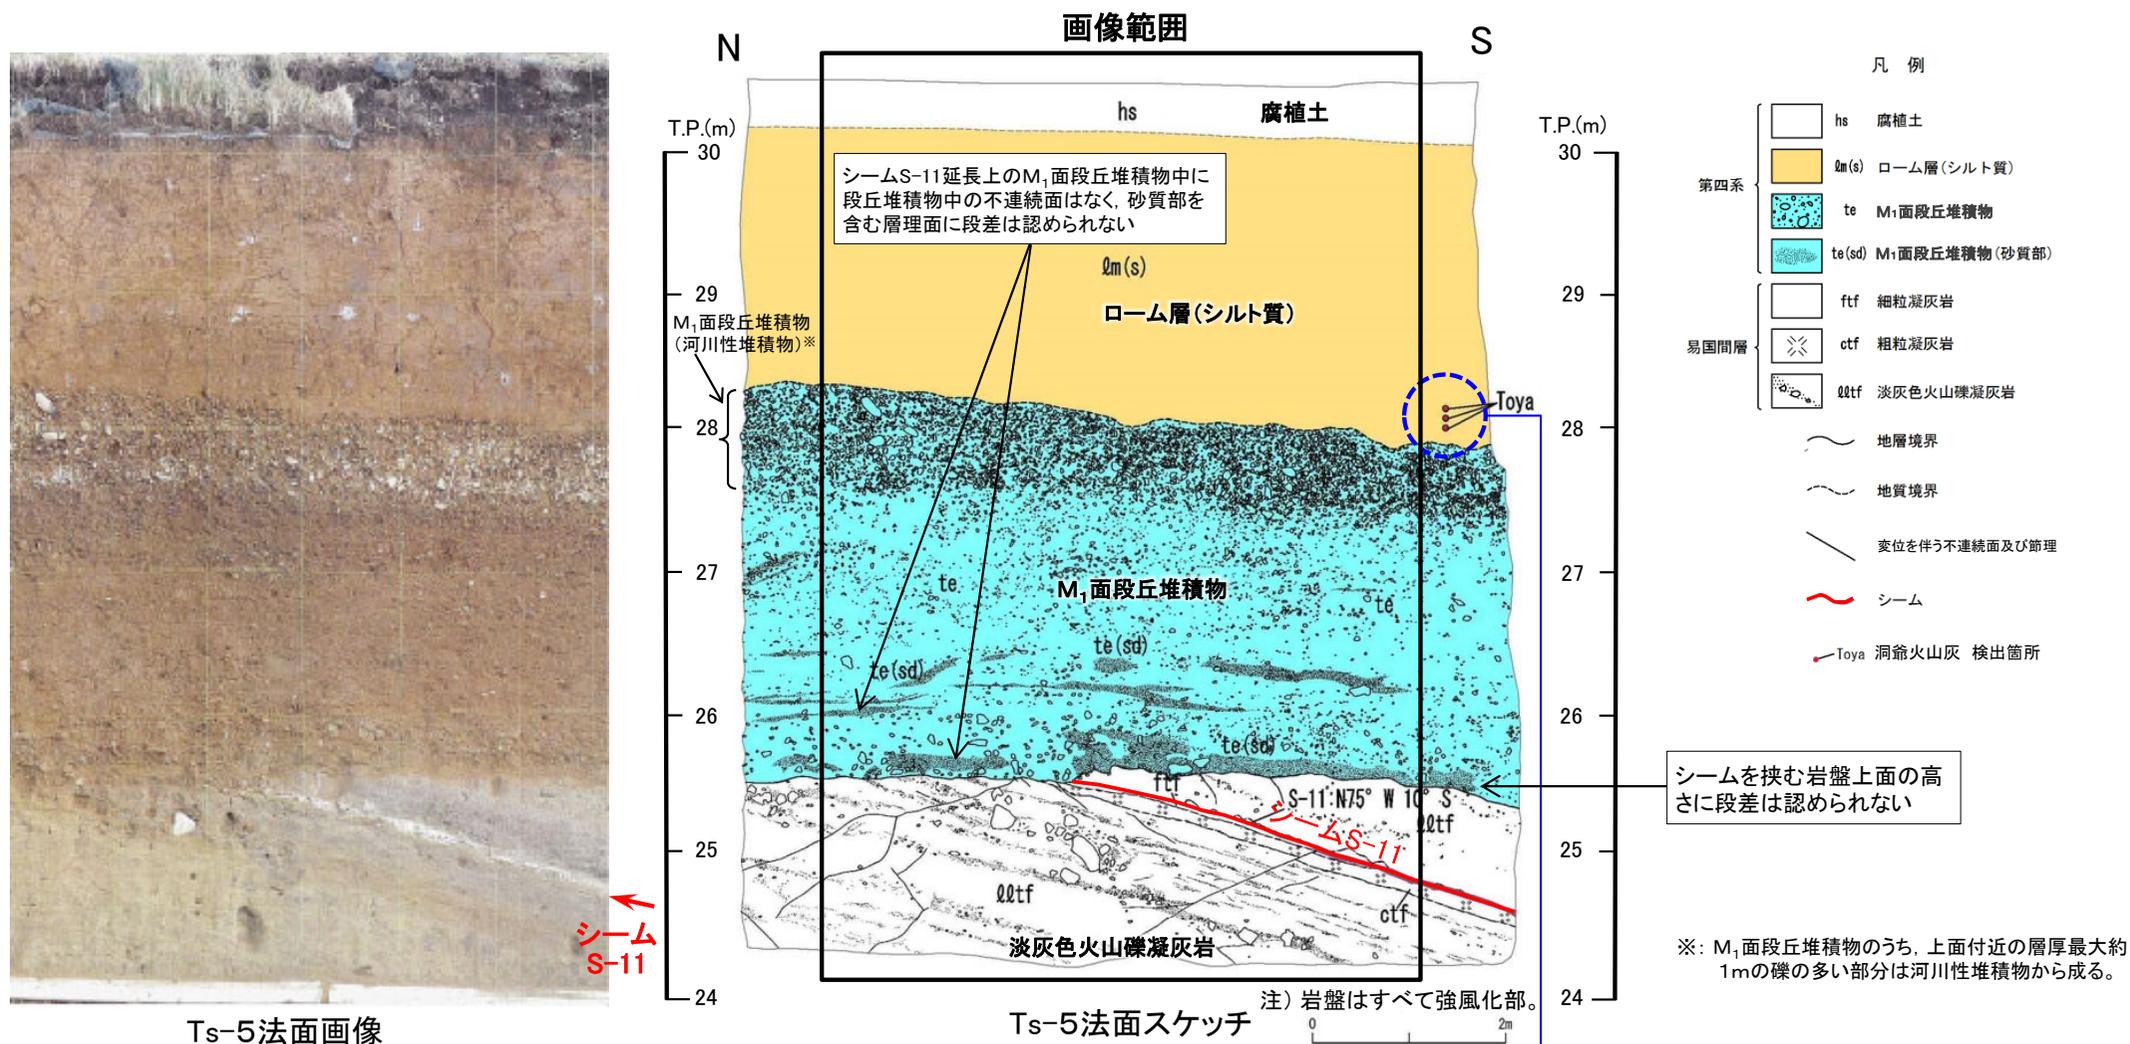
Ts-5法面(2/2):地質スケッチ

- シームS-11の延長上のM₁面段丘堆積物中及びその直下の岩盤に変状は認められない。上盤の強風化部はシームに接している。
- 変位を伴う不連続面の分布は少ない。

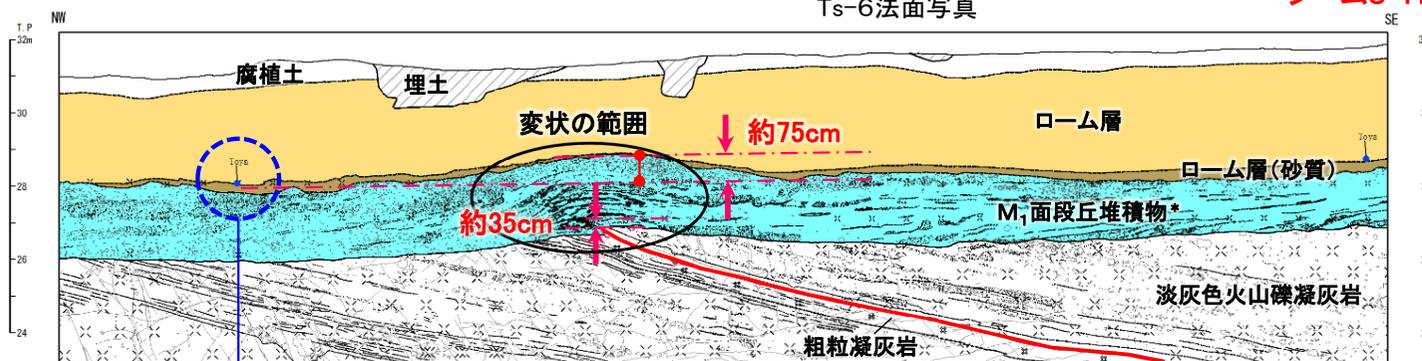
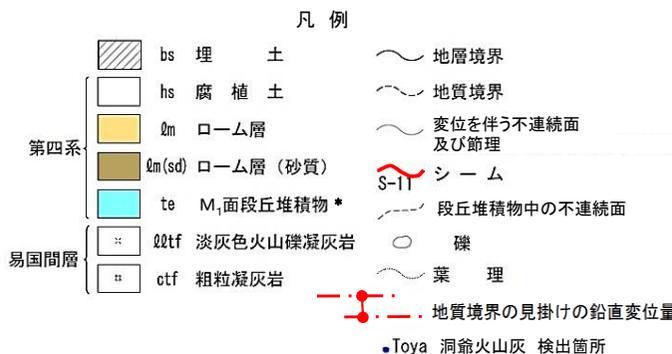
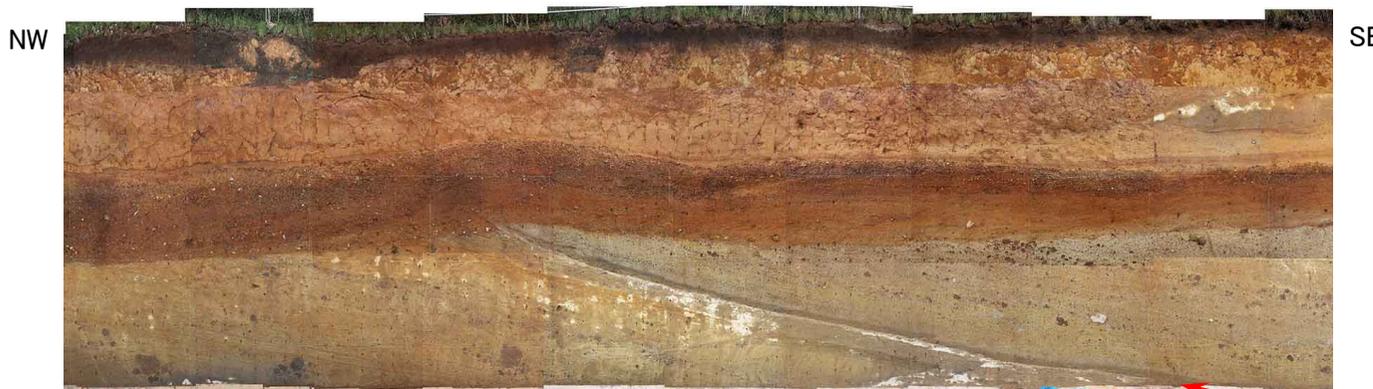
Ts-6法面(1/6):地質スケッチ

- Ts-6法面でシームS-11付近において、M₁面段丘堆積物中の層理面の段差(見掛けの鉛直変位量約35cm)及び不連続面並びにその直下にある岩盤上面の段差から成る変状が認められる。シームの上盤は上方に変位するセンスを示す。またM₁面段丘堆積物及びその直下の岩盤上面の上に凸の形状(見掛けの鉛直変位量約75cm)から成る変状が認められる。
- シームS-11の上下盤共に褐色を呈し著しく軟質な強風化部から成る(P.4-10参照)。上盤の強風化部はシームに接している。
- 変状付近では、強風化部中の弱面(シームS-11等)が変位することにより、直上の段丘堆積物に変位・変形が生じたものと考えられる。
- 段丘堆積物中の不連続面はローム層には認められないこと、ローム層(砂質)は上に凸の形状による段丘堆積物上面の高度差を埋めるように堆積していることから、これらの変状は、洞爺火山灰層を含むローム層には及んでいないと考えられる。したがって変状は、M₁面離水後、ローム層堆積前に形成され、少なくとも洞爺火山灰層堆積以降に変状は発生していないと考えられる(P.4-11, 4-12参照)。

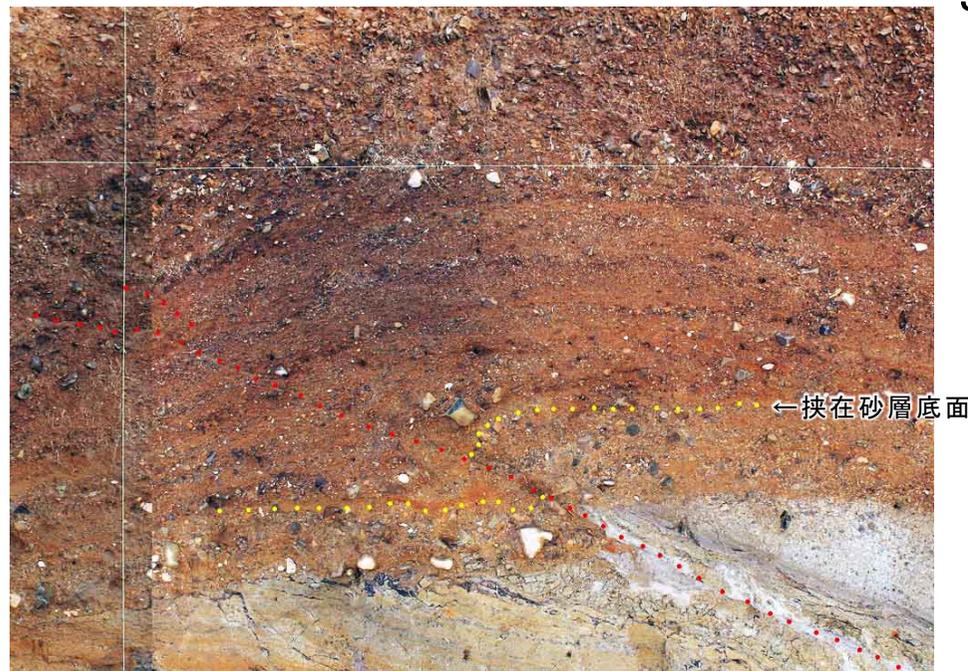
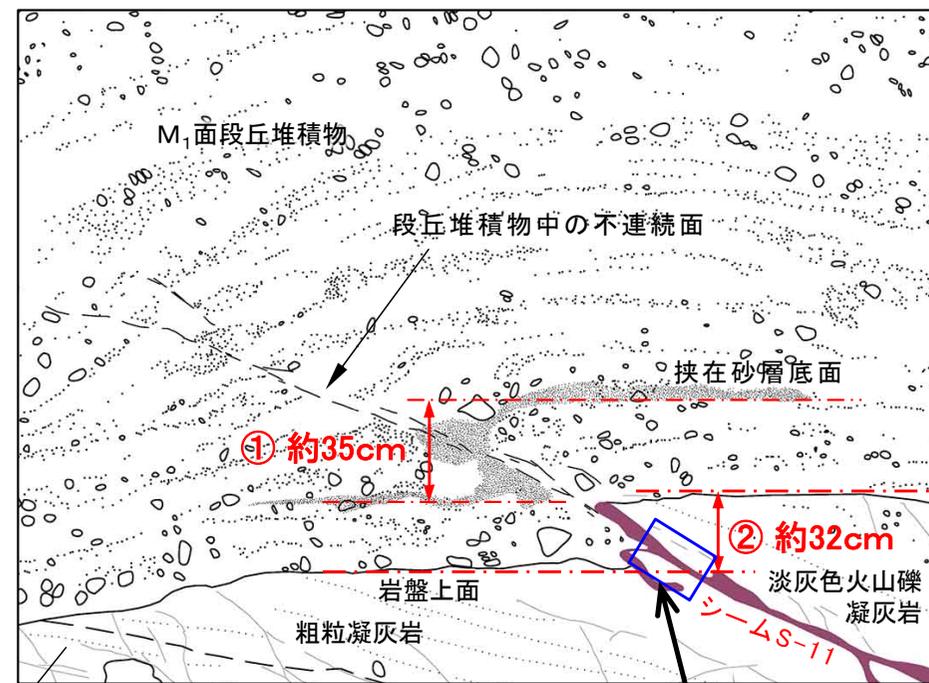
Ts-6法面(2/6): 詳細地質観察結果

- 変状の見掛けの鉛直変位量は、段丘堆積物中で約35cm(①)、岩盤上面で約32cm(②)であり、おおむね同程度で調和的であることから、M₁面段丘堆積物堆積後の1回の変位によるものと考えられ、変位の累積性はないと判断される。
- シームS-11延長上の段丘堆積物と上盤の強風化部の境界面に条線が認められる。シームの上盤は上方に変位するセンスを示す。

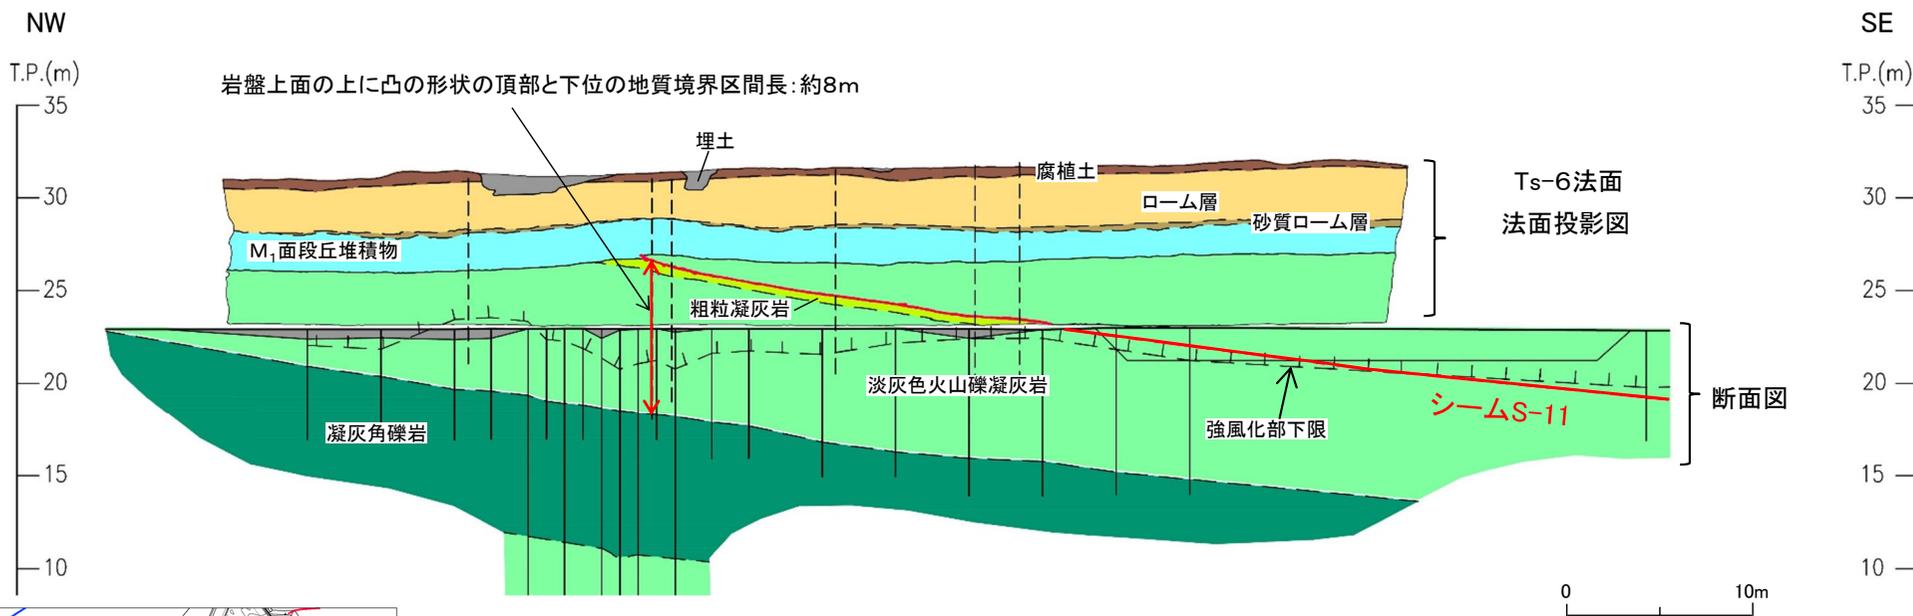
Ts-6法面(3/6):シームS-11上下盤の風化性状と岩盤の変形の範囲

• Ts-6法面ではシームS-11の上下盤共に強風化部が厚く分布する。
 • 岩盤上面の上に凸の形状は、淡灰色火山礫凝灰岩と凝灰角礫岩の地質境界には及んでいないことから、岩盤の変形の範囲は鉛直方向に最大8mと推定される。

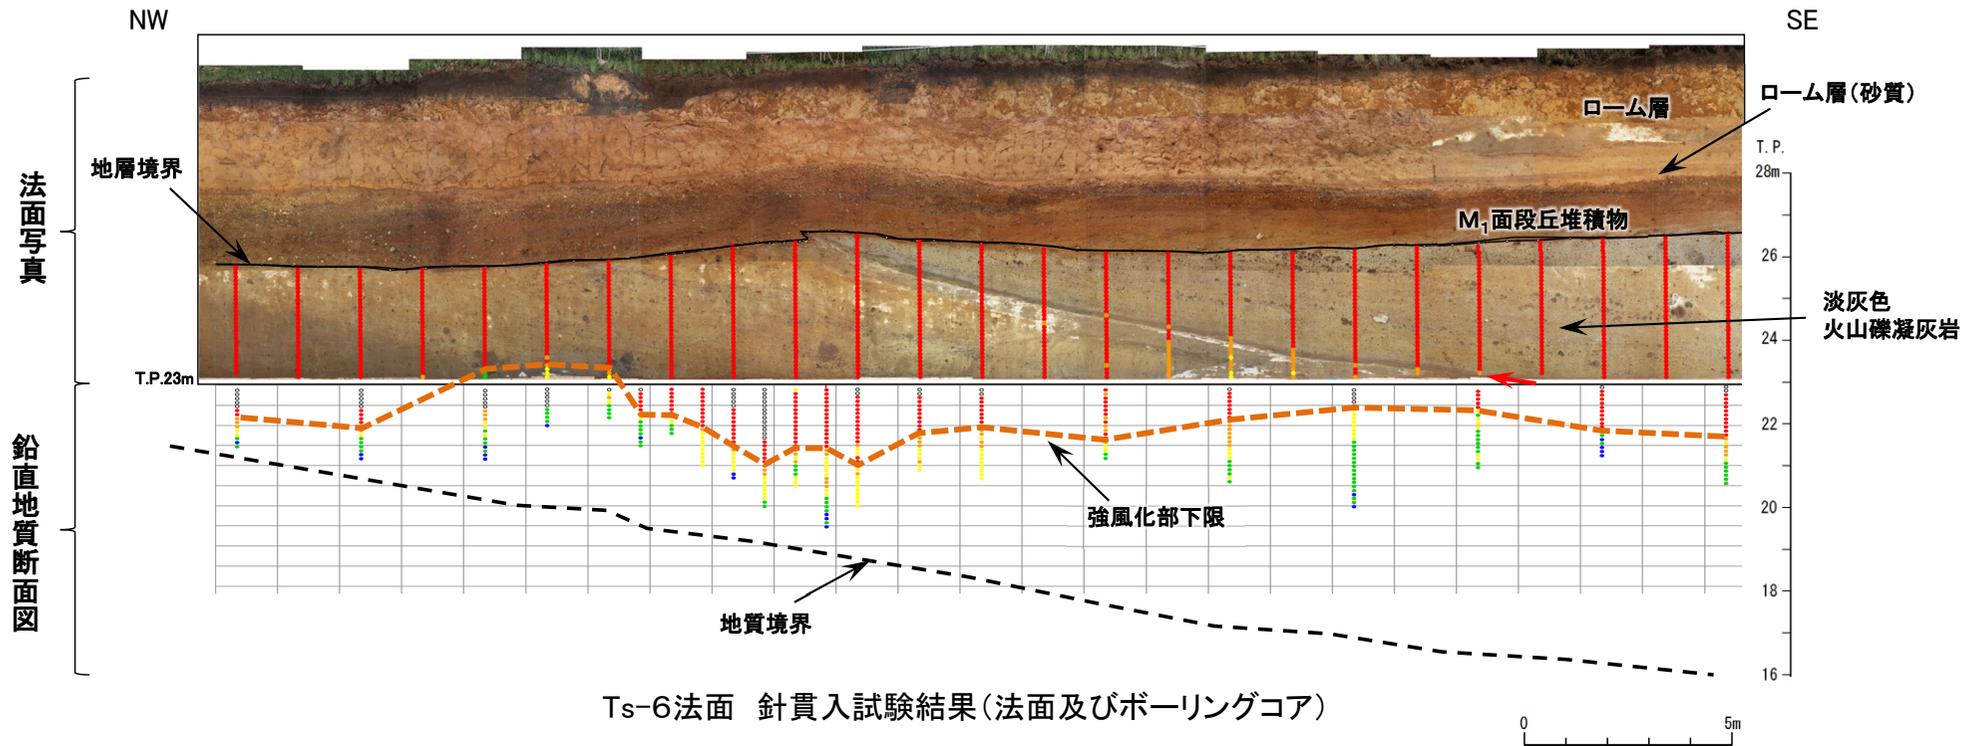
Ts-6法面(4/6): 針貫入試験結果(法面及びボーリングコア)

- Ts-6法面及びボーリングコアで針貫入試験を実施した。
- 強風化部の針貫入勾配は全体的に小さく、強風化部であることを示す。

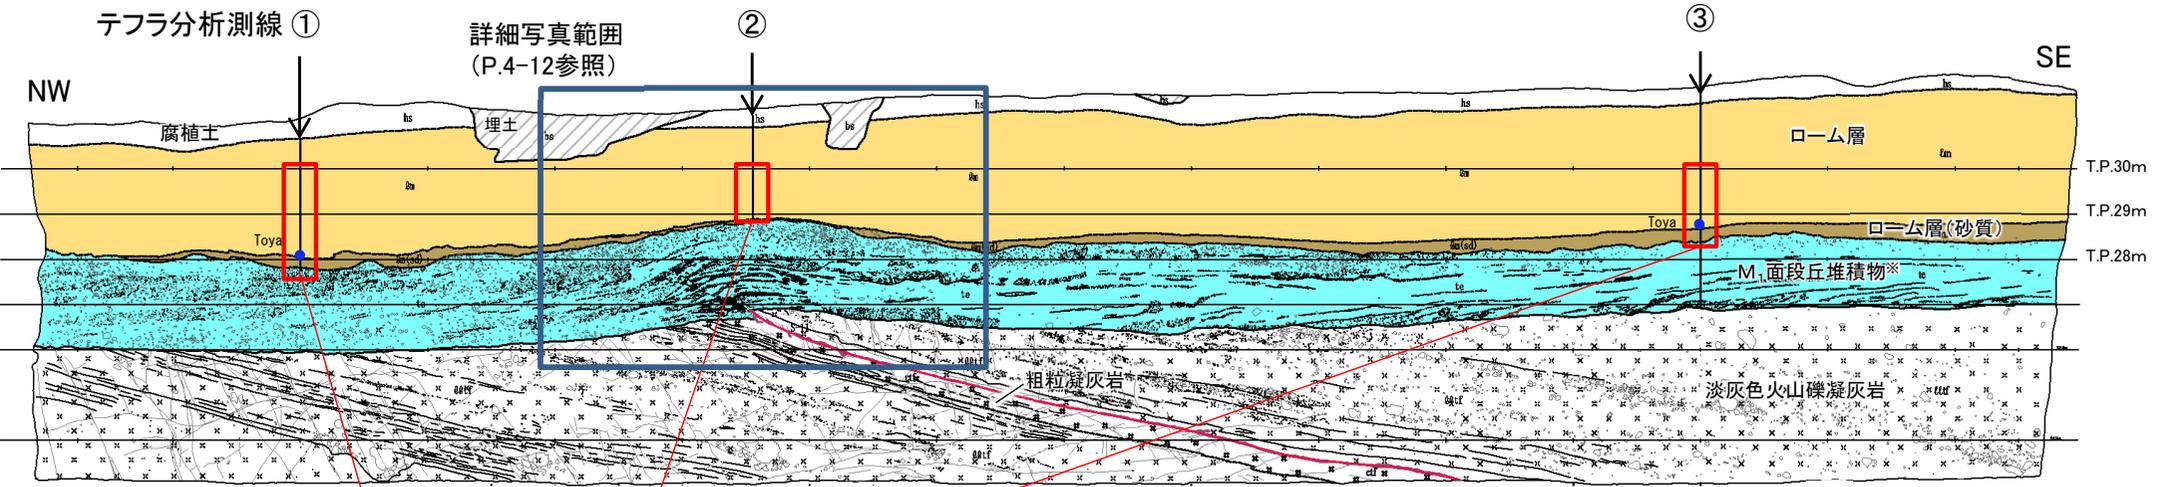
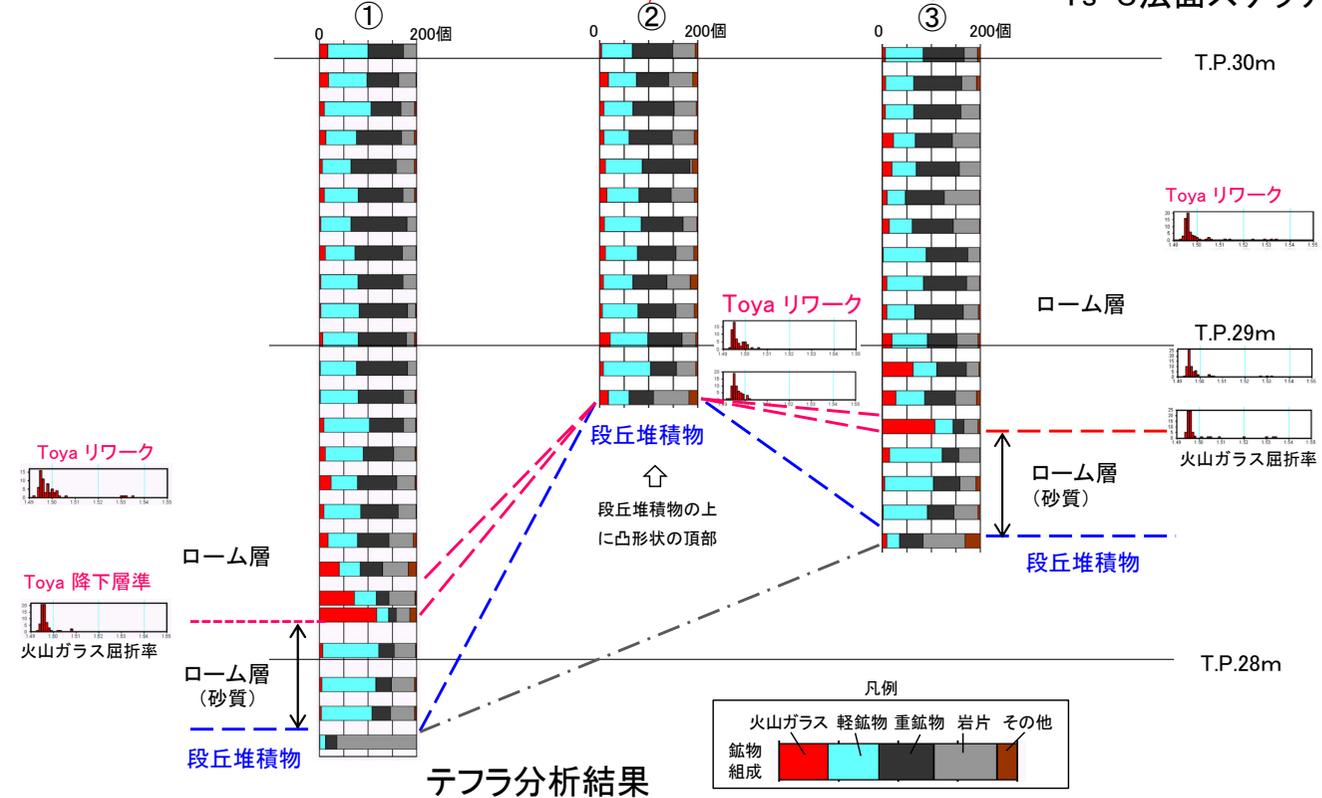
Ts-6法面(5/6): 上に凸の形状の形成とローム層堆積の前後関係(テフラ分析結果)

- テフラ分析区間
- 上に凸形状の頂部とその両翼に測線を設定
 - 標高10cm間隔のサンプリングを実施
 - 火山ガラスの含有率と屈折率を測定

・ 段丘堆積物の上に凸の形状の形成とローム層堆積の前後関係を把握するためテフラ分析を実施した。

・ 段丘堆積物は上に凸の形状の部分も含め法面全体で一様な層厚であることから、上に凸の形状は段丘堆積物堆積後に形成された。

・ 一方、ローム層(砂質)は、上に凸の形状の頂部で薄く、その両翼で厚く堆積していることから、ローム層(砂質)の堆積は上に凸の形状の形成後であると判断される。また、洞爺火山灰層が、上に凸の形状の頂部(テフラ分析測線②:リワーク)及び両翼(テフラ分析測線①③:降下層準の純層)で検出され、ローム層(砂質)の直上に分布することから、上に凸の形状の形成は、洞爺火山灰層堆積前であると判断される。

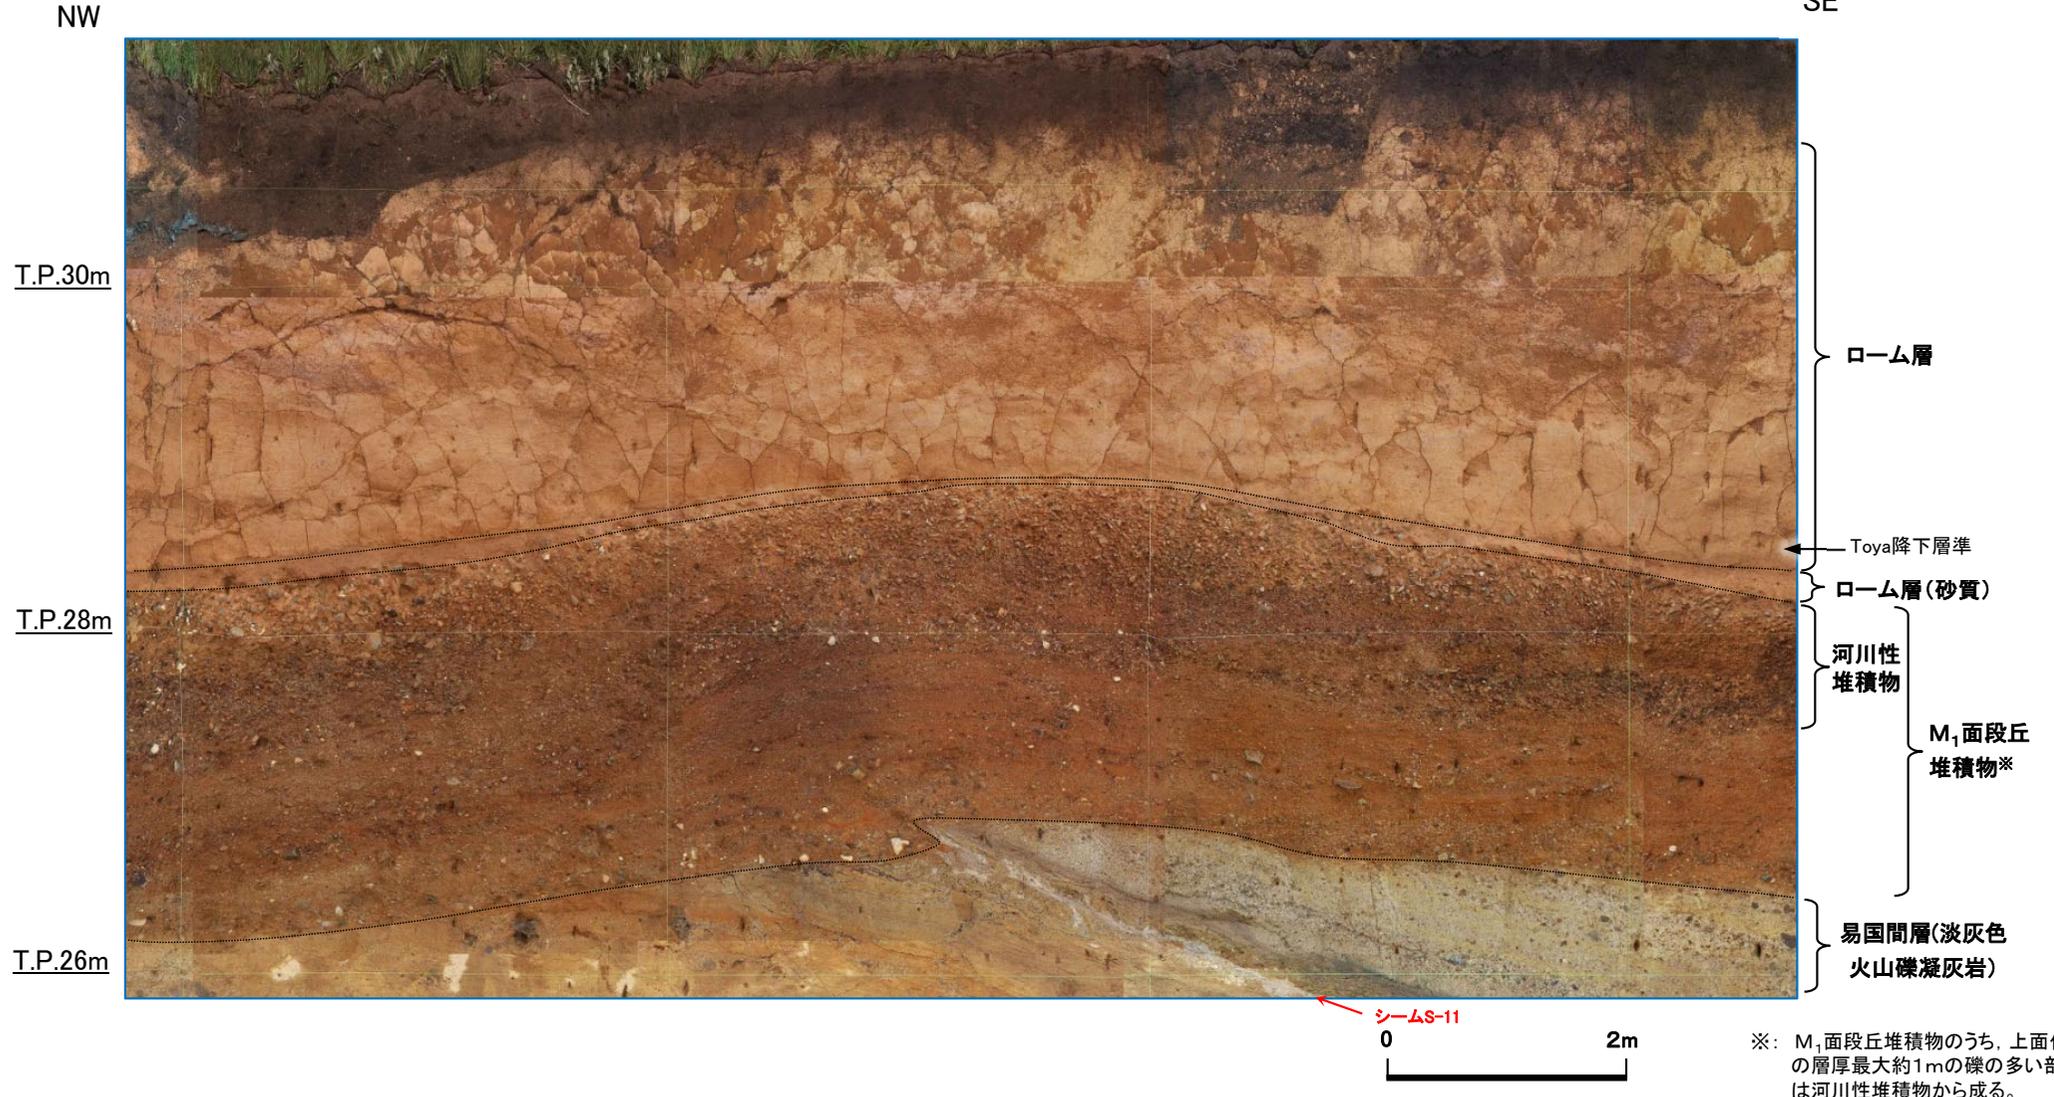
Ts-6法面(6/6):ローム層の堆積状況(上に凸の形状の頂部付近)

- M₁面段丘堆積物の層厚は、上に凸の形状の部分も含めてほぼ一様であるが、その上位のローム層(砂質)の層厚は上に凸の頂部では薄く、その両翼に向かうにつれて厚くなる。したがって、上に凸の形状の形成は、ローム層(砂質)の堆積前であると判断される。
- ローム層(砂質)の直上には洞爺火山灰降下層準が分布する(P.4-11参照)ことから、上に凸の形状の形成は洞爺火山灰層の堆積前であると判断される。

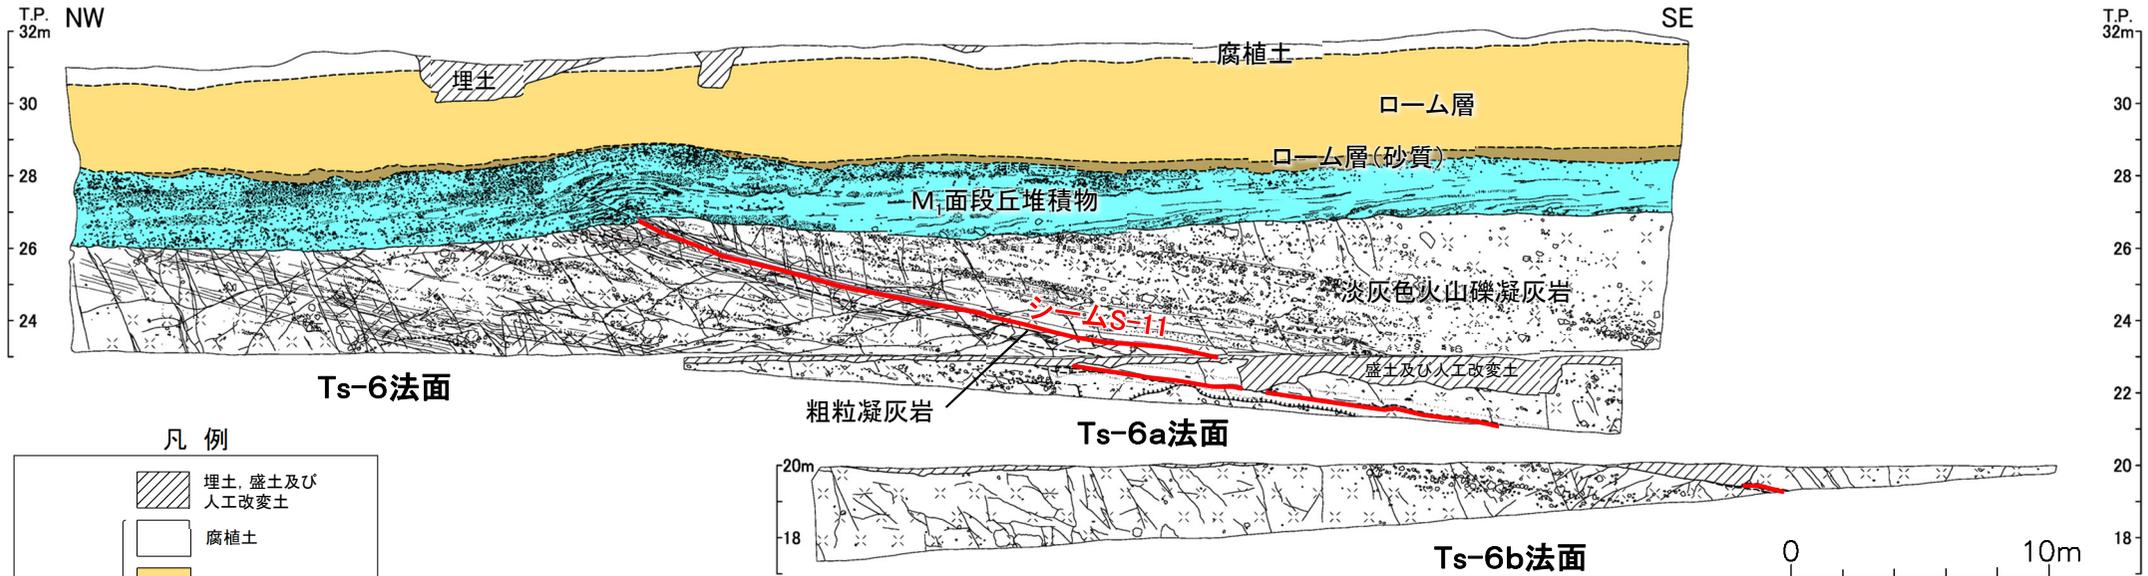
Ts-6a法面及びTs-6b法面とTs-6法面との位置関係

Ts-6a法面及びTs-6b法面はTs-6法面の深部に相当する位置の法面で、各法面の展開図を標高を基準にして並べて示す。

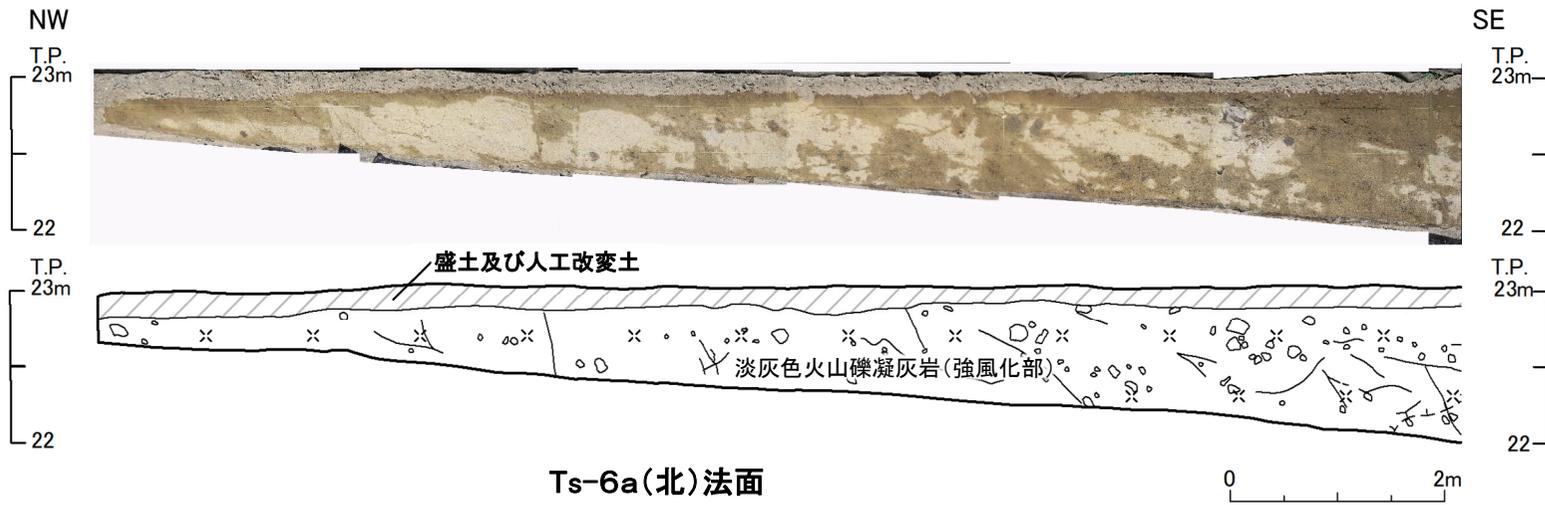
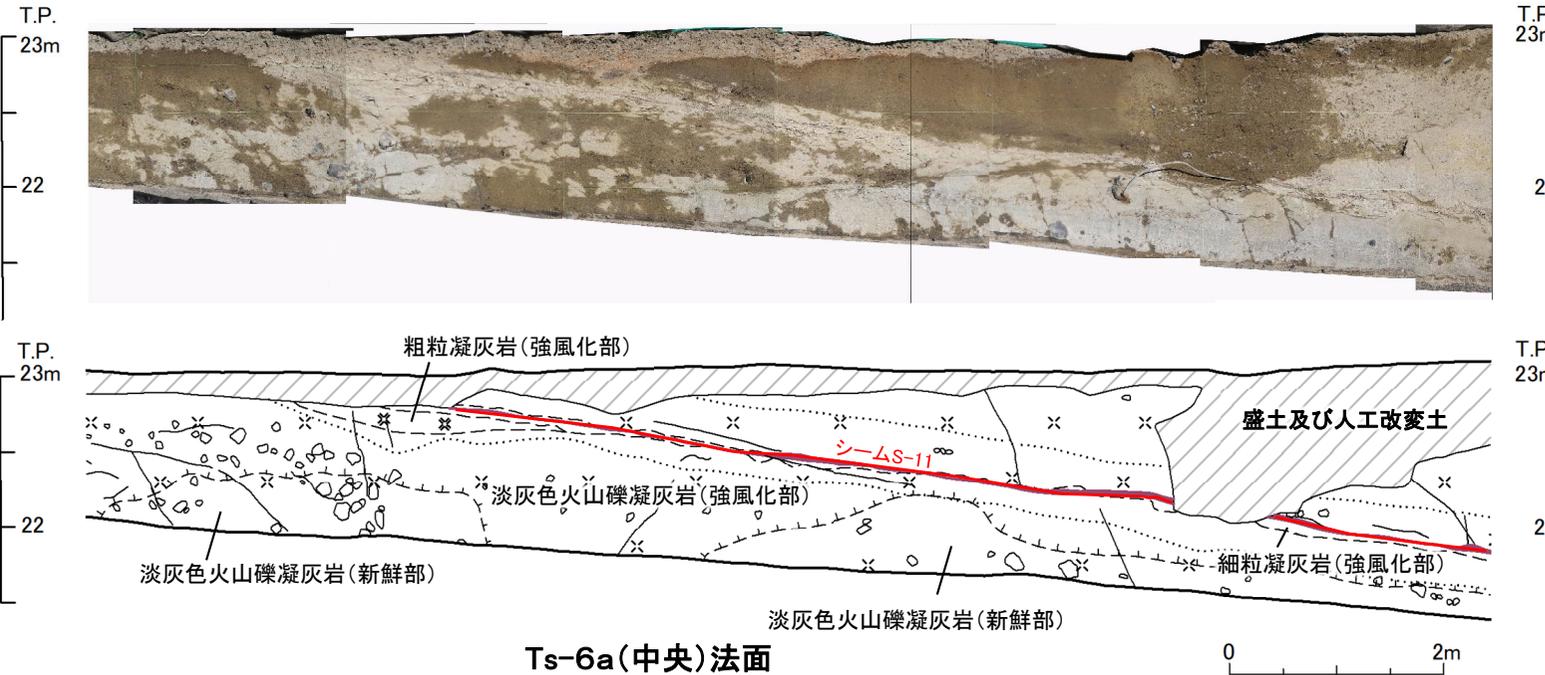
Ts-6a法面(1/2):地質スケッチ

Ts-6a法面では、シームS-11の上下盤に褐色を呈し著しく軟質な強風化部が分布する。上盤の強風化部はシームに接している。

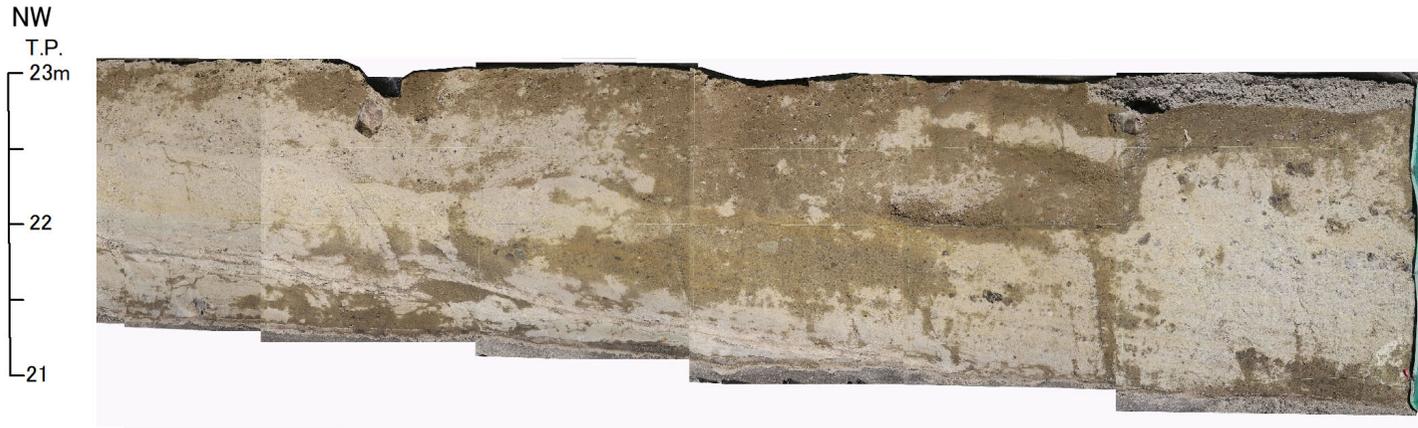
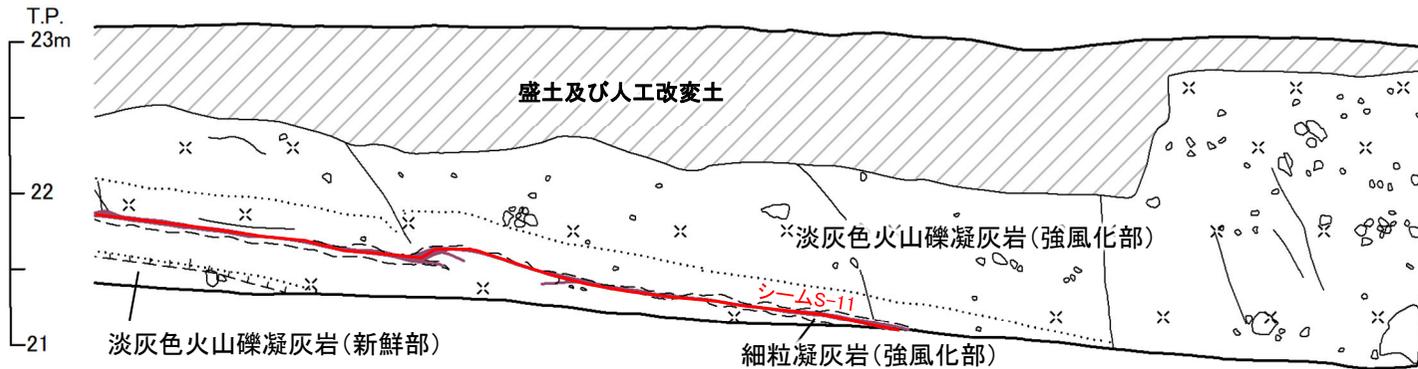
Ts-6a法面(2/2):地質スケッチ

Ts-6a法面では、シームS-11の上下盤に褐色を呈し著しく軟質な強風化部が分布する。上盤の強風化部はシームに接している。

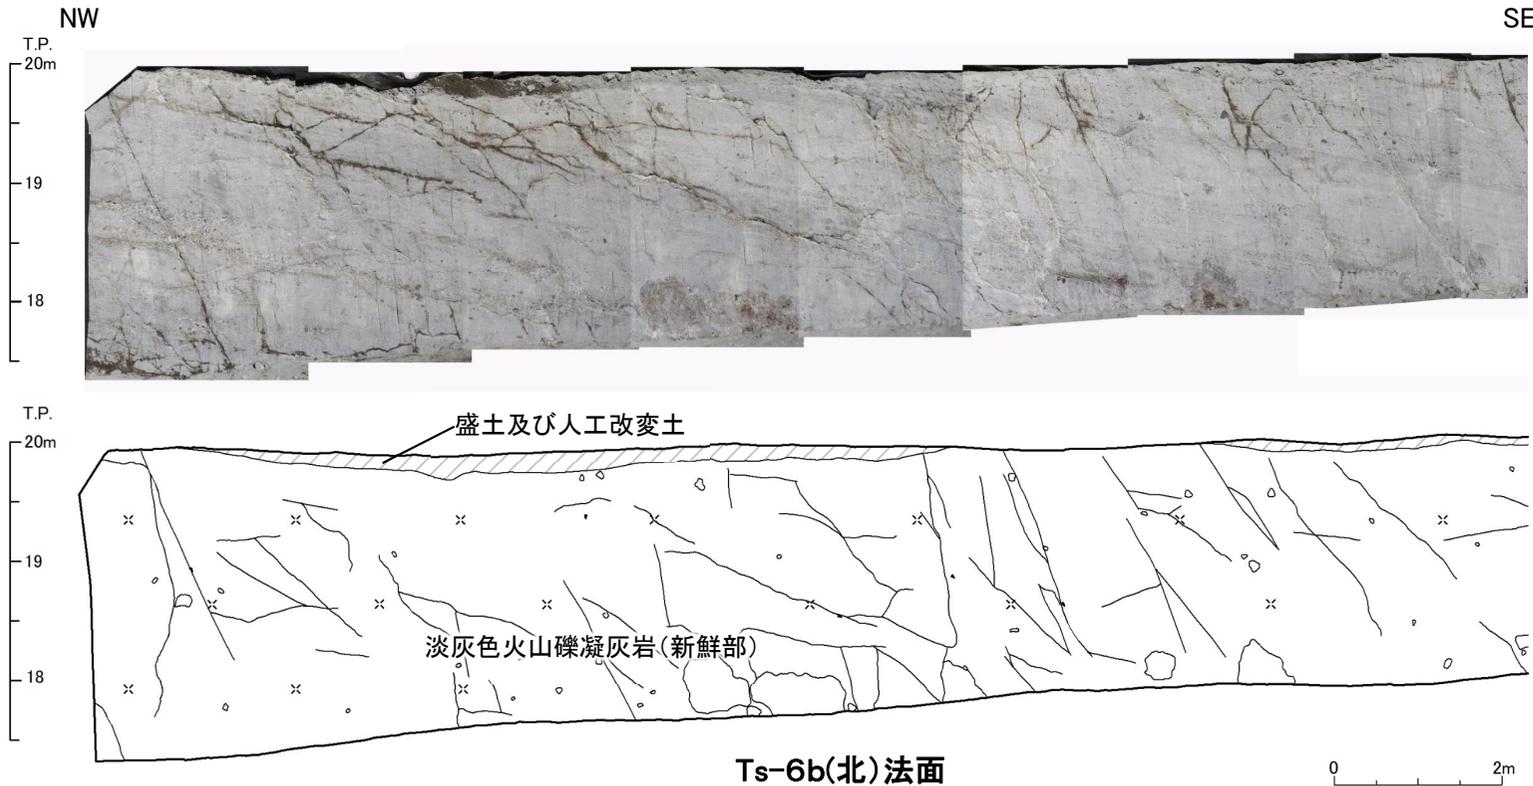
Ts-6b法面(1/3):地質スケッチ

Ts-6b(北)法面には、新鮮部から成る岩盤が分布する。

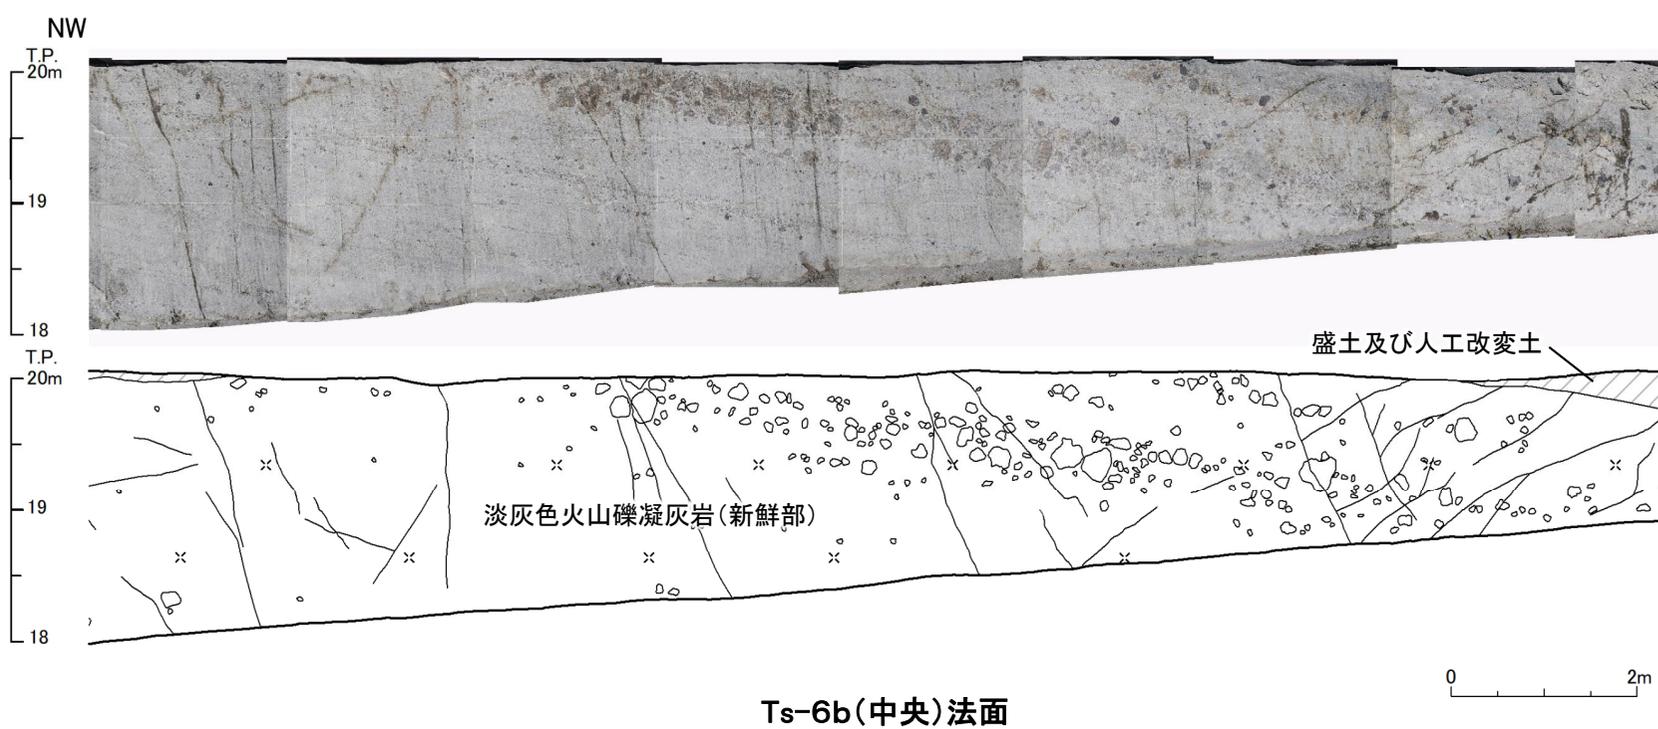
Ts-6b法面(2/3):地質スケッチ

Ts-6b(中央)法面には、新鮮部から成る岩盤が分布する。
