4. 変状の分布・性状

4.1 変状の分布・性状

トレンチ・法面の地質スケッチ

〔本編資料3.1.4(2)に関する基礎データ〕

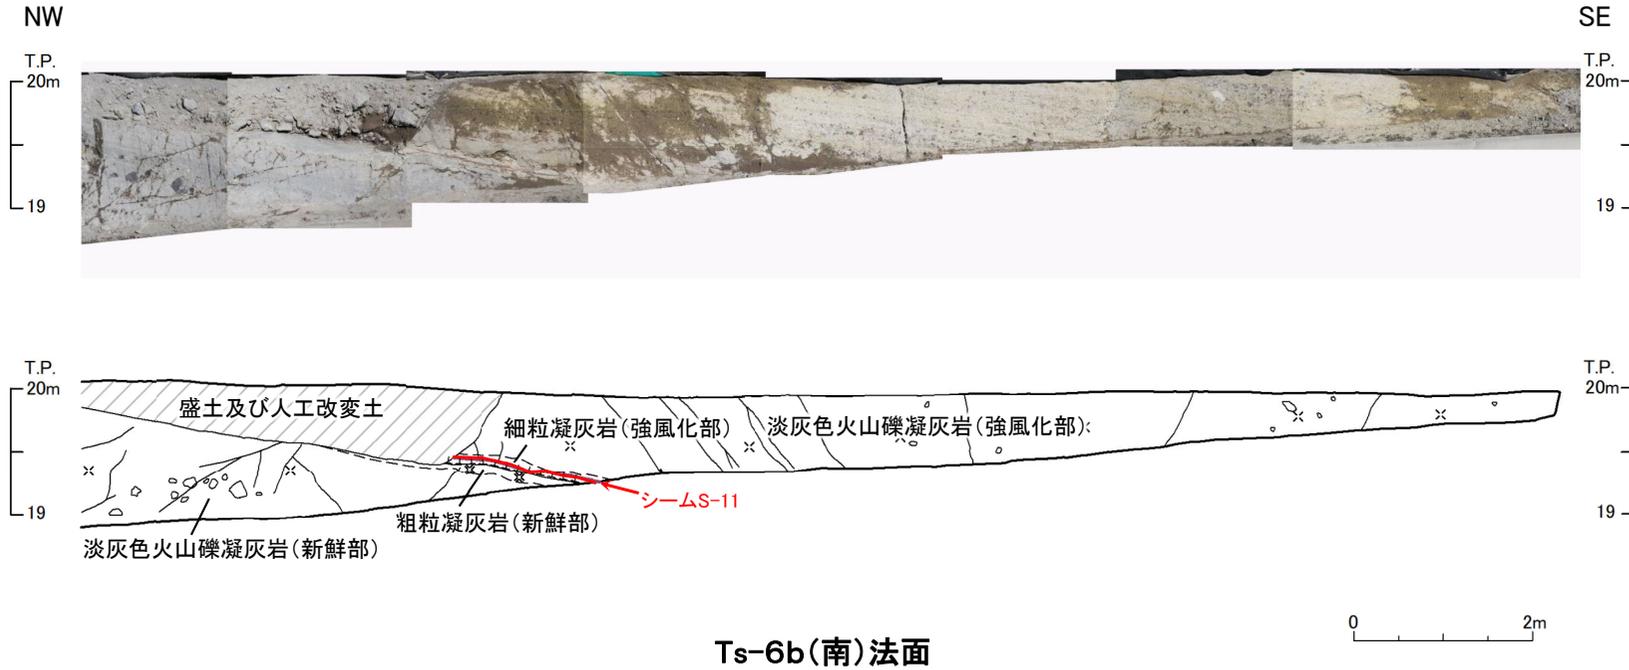
Ts-6b法面(3/3):地質スケッチ

Ts-6b(南)法面では、シームS-11の上下盤に褐色を呈し著しく軟質な強風化部が分布する。上盤の強風化部はシームに接している。

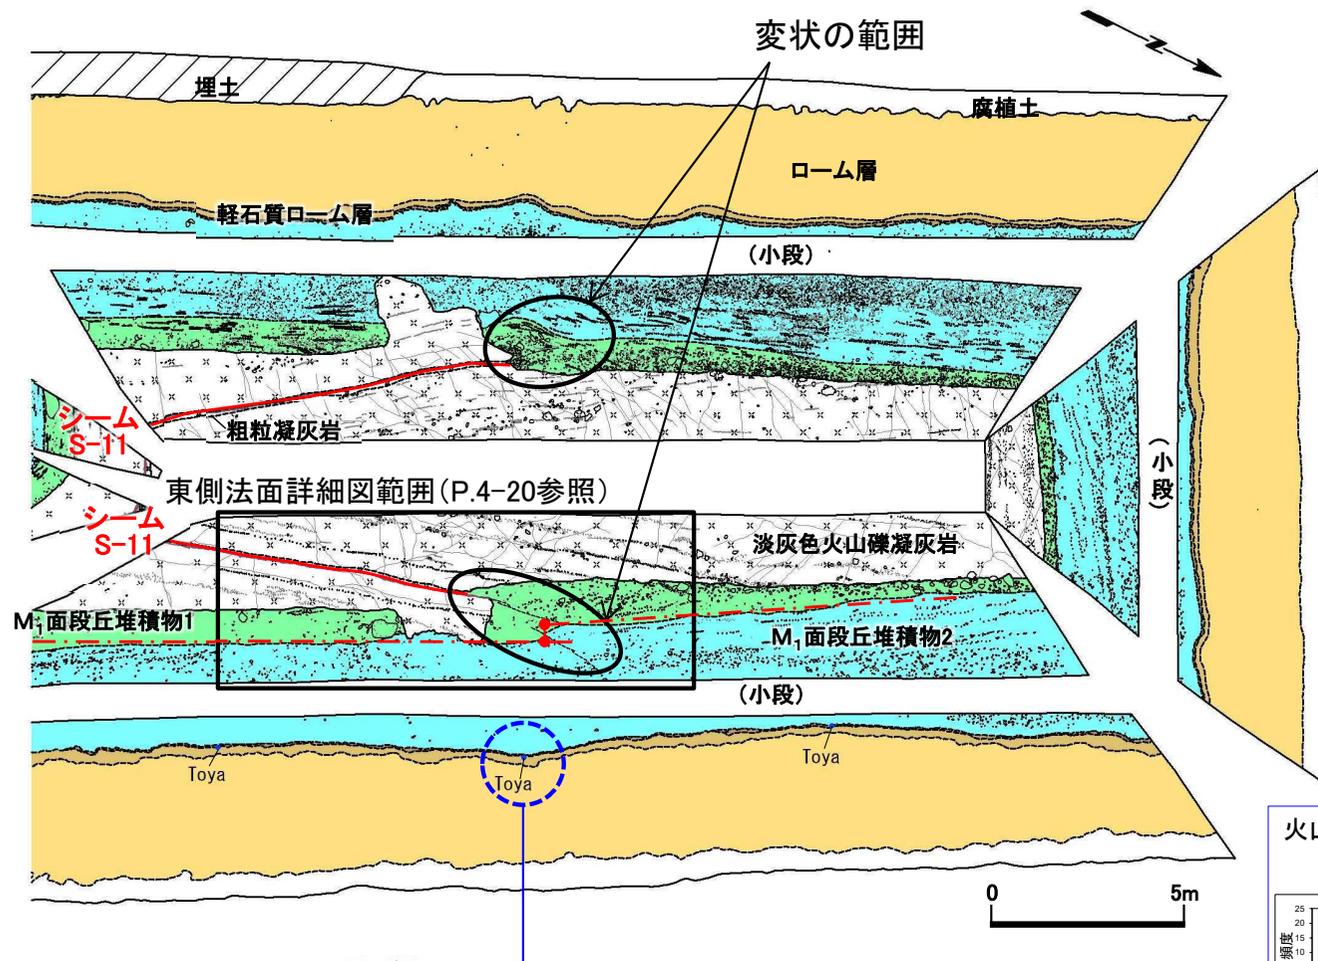
Ts-7トレンチ(1/3):地質展開図

- Ts-7トレンチでシームS-11付近において、M₁面段丘堆積物中の層理面の段差及び不連続面並びにその直下にある岩盤上面の段差から成る変状が認められる。シームの上盤は上方に変位するセンスを示す。
- この変状はローム層には及んでいないことから、M₁面離水後、ローム層堆積前に形成されたものと考えられる。

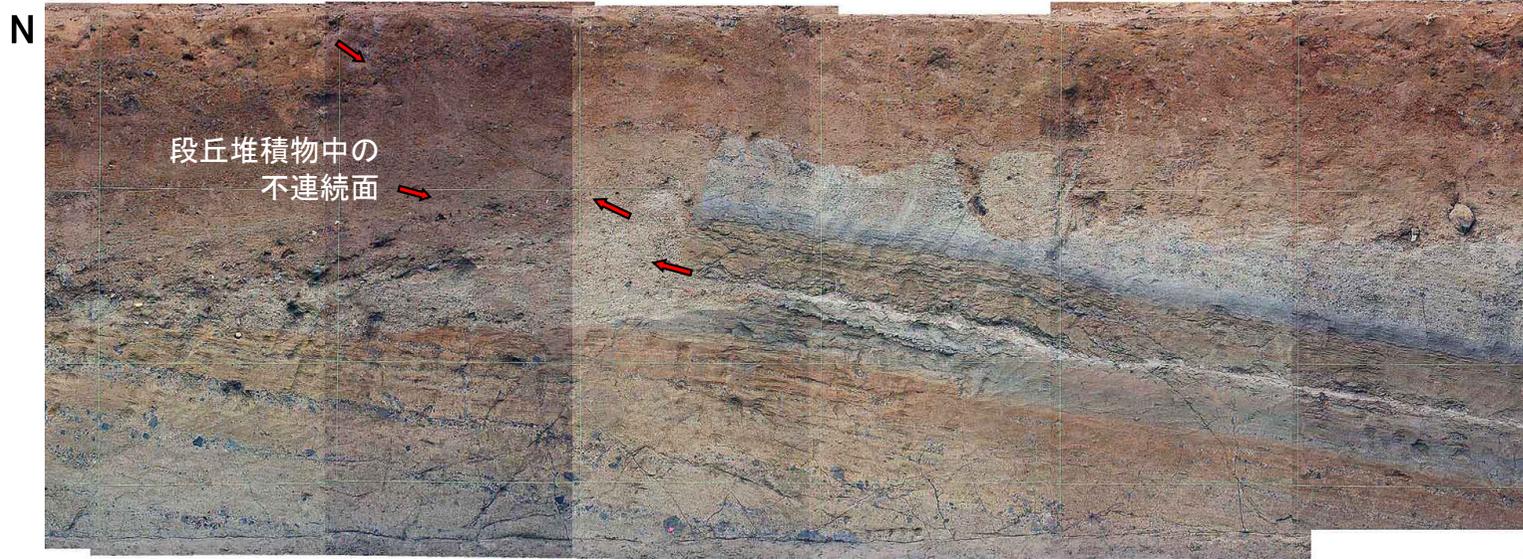
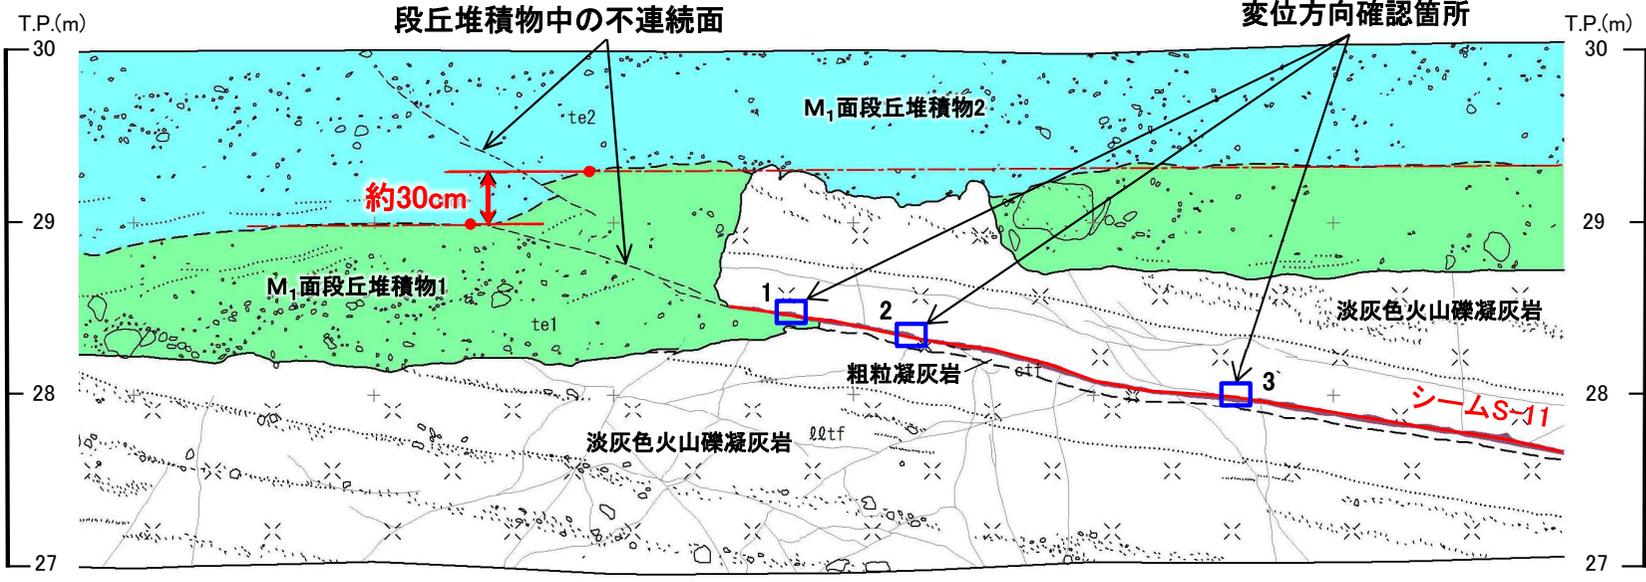
Ts-7トレンチ(2/3): 東側法面詳細図

- シームS-11 延長上の段丘堆積物中の見掛けの鉛直変位量は約30cmであると判断される。
- シーム上面に条線が認められ、シームの上盤は上方に変位するセンスを示す。
- シームS-11の上下盤共に褐色を呈し著しく軟質な強風化部から成る(P.4-21参照)。上盤の強風化部はシームに接している。
- 変状付近では、強風化部中の弱面(シームS-11)が変位することにより、直上の段丘堆積物に変位が生じたものと考えられる。

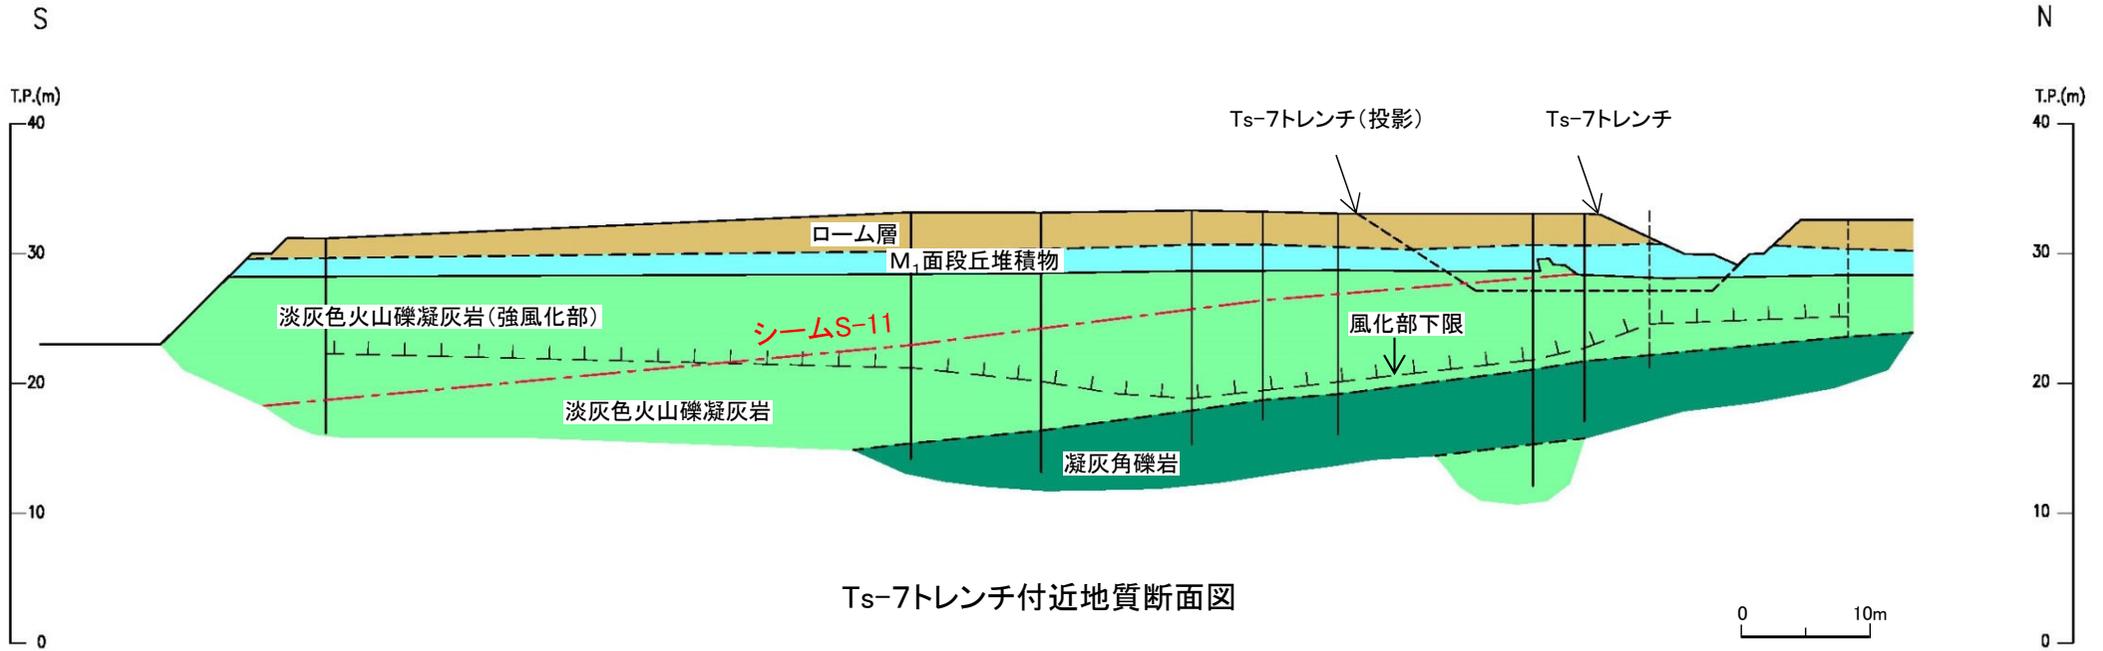
Ts-7トレンチ(3/3):シームS-11上下盤の風化性状

Ts-7トレンチ付近ではシームS-11の上下盤共に強風化部が厚く分布する。

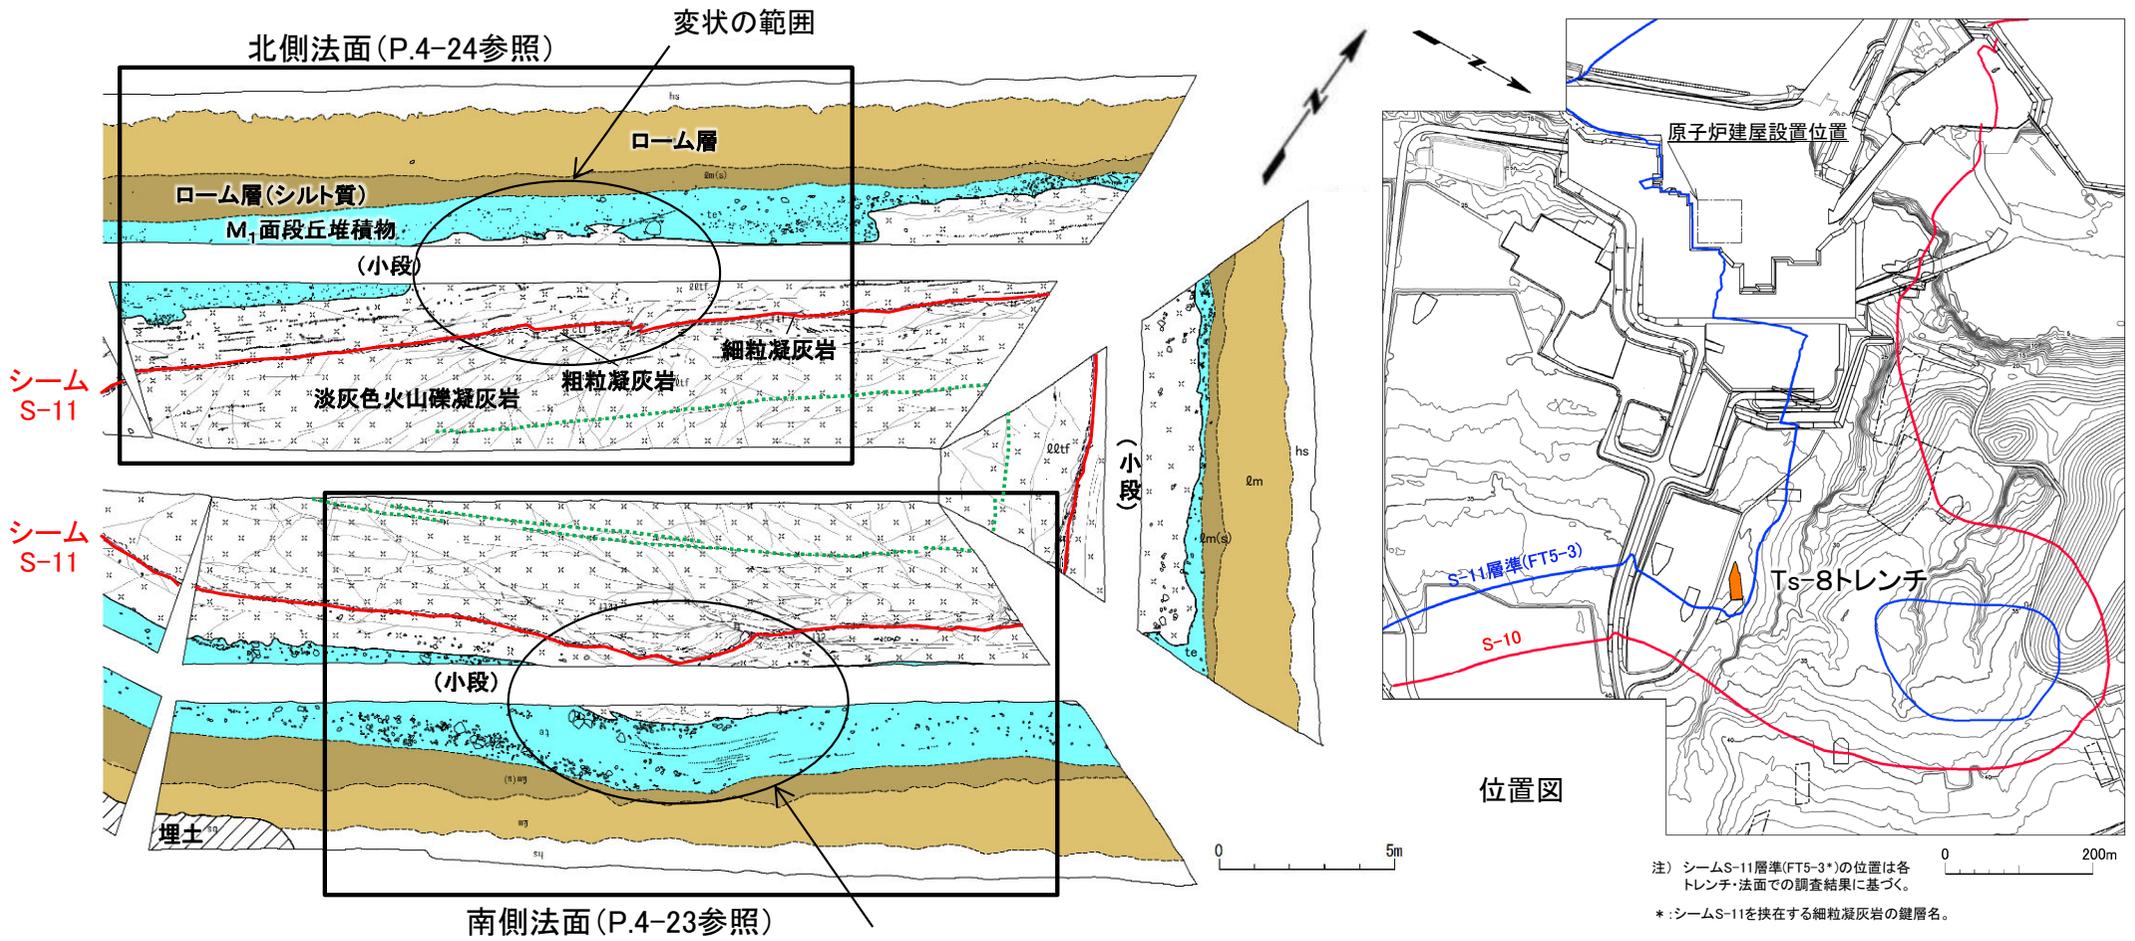
Ts-8トレンチ(1/4):地質展開図

- Ts-8トレンチのシームS-11付近において、M₁面段丘堆積物及びその直下の岩盤上面の上に凸の形状から成る変状が認められ、一部の変位を伴う不連続面の延長上に段丘堆積物中の不連続面及び岩盤上面の段差から成る小規模な変状が認められる。
- シームに認められる条線方向(P.8-10参照)及びこの小規模な変状の変位センスから、シームの上盤は上方に変位するセンスと判断される。
- シームS-11の上下盤共に褐色を呈し著しく軟質な強風化部から成る。上盤の強風化部はシームに接している。

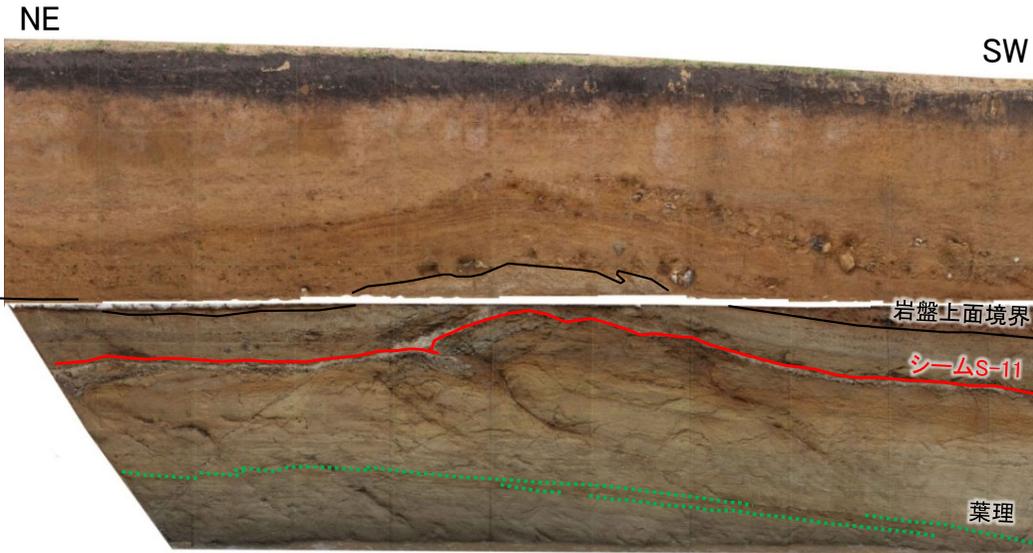
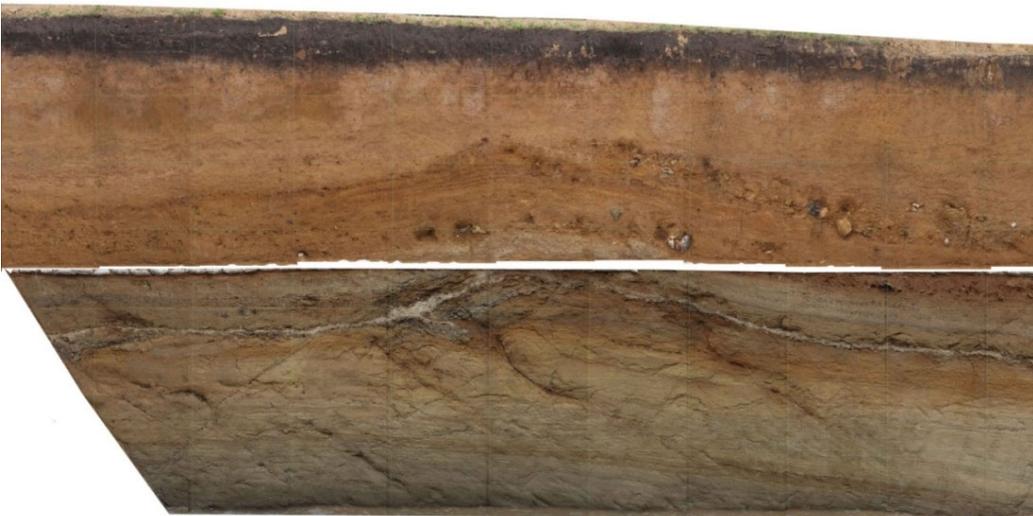
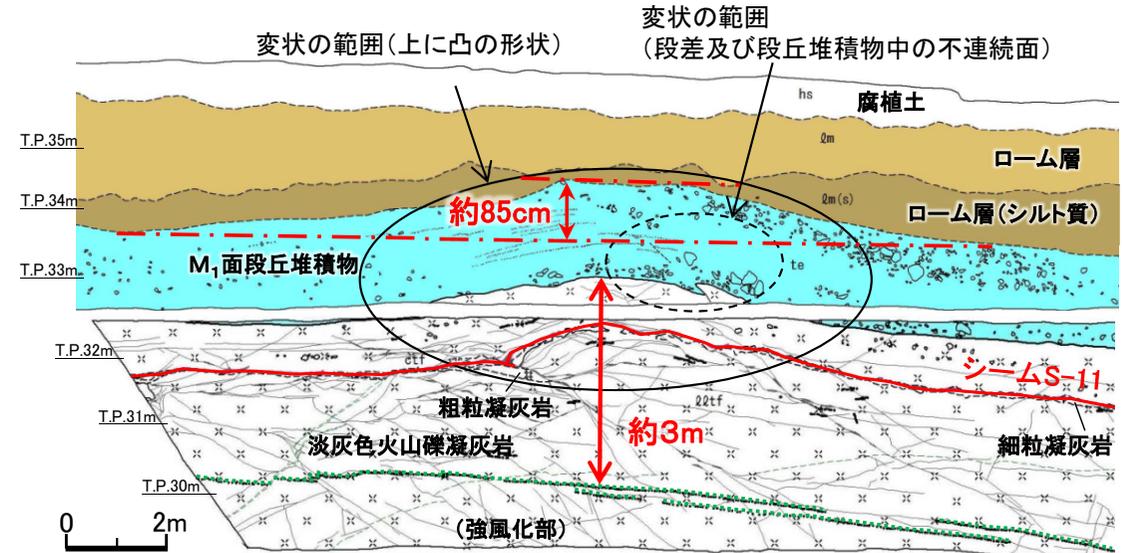
Ts-8トレンチ(2/4):地質観察結果(南側法面詳細図)

- 南側法面では、上に凸の形状付近において、シームS-11と低角傾斜の変位を伴う不連続面が分岐・合流関係にあることから、変状付近では、強風化部中の弱面(シームS-11等)が変位することにより、直上の段丘堆積物に変位・変形が生じたものと考えられる。
- 上に凸の形状の見掛けの鉛直変位量は約85cmである。岩盤上面の上に凸の形状の変形は、法面下部の直線的な葉理に及んでいないことから、変状に関わる岩盤の変形の範囲は鉛直方向に最大約3mと推定され、地表付近の浅部に限定される現象と判断される。
- なお、一部の低角傾斜の変位を伴う不連続面の延長上には、段丘堆積物中の不連続面及び岩盤上面の段差から成る小規模な変状*が認められる。

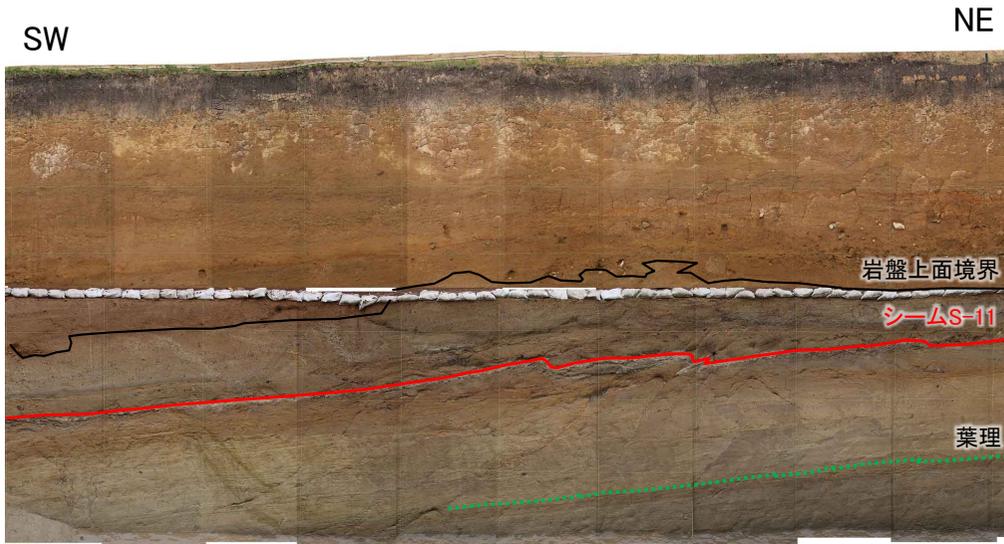
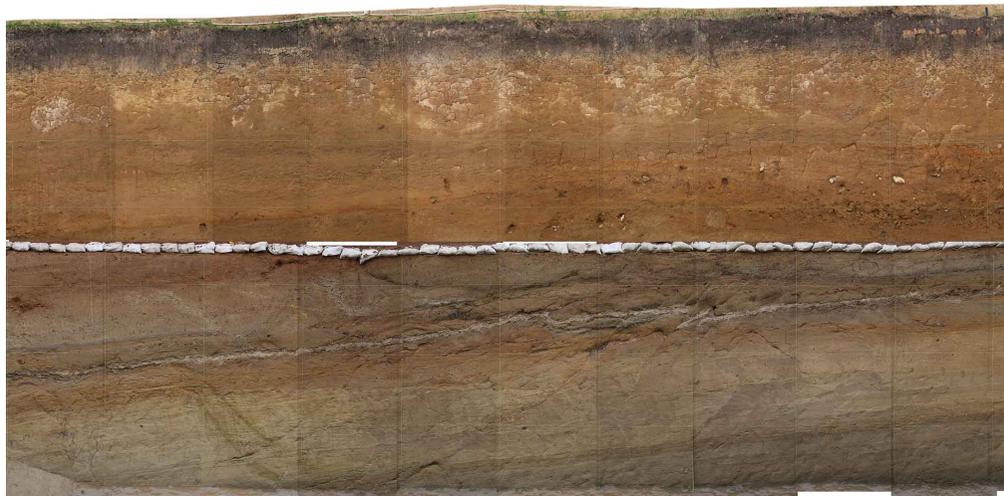
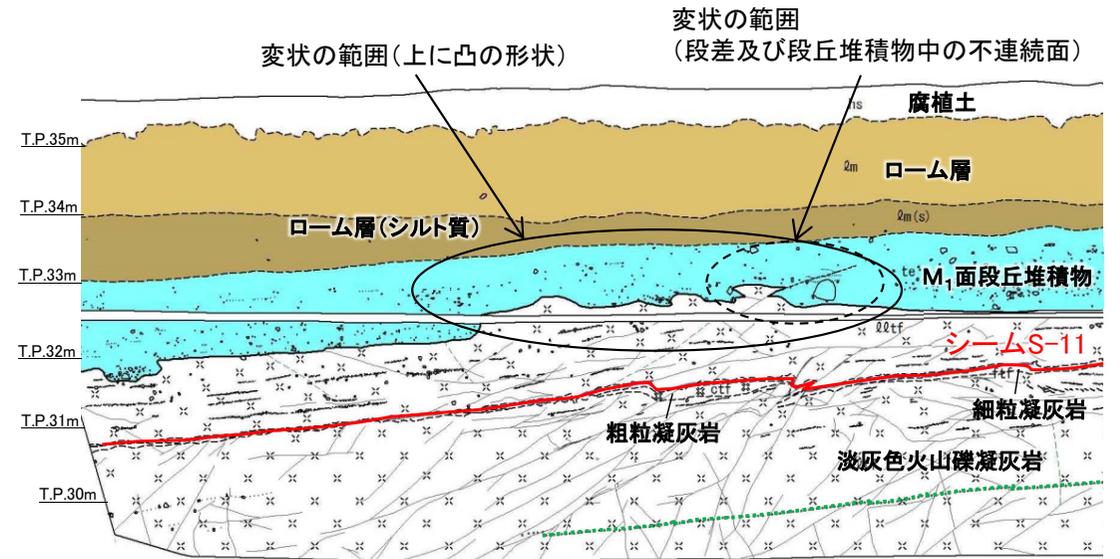
Ts-8トレンチ(3/4):地質観察結果(北側法面詳細図)

- 北側法面では、小規模な上に凸の形状※付近において、シームS-11と低角傾斜の変位を伴う不連続面が分岐・合流関係にあることから、変状付近では、強風化部中の弱面(シームS-11等)が変位することにより、直上の段丘堆積物に変位・変形が生じたものと考えられる。
- なお、一部の変位を伴う不連続面の延長上には、段丘堆積物中の不連続面及び岩盤上面の段差から成る小規模な変状※が認められる。

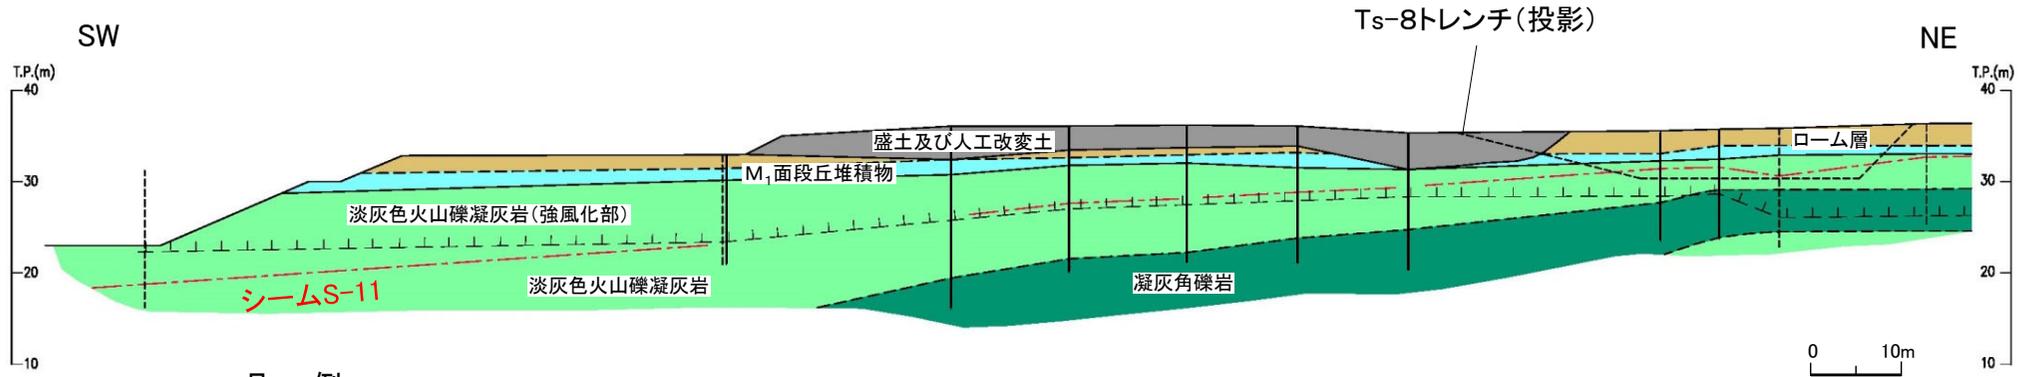
Ts-8トレンチ(4/4): シームS-11上下盤の風化性状

Ts-8トレンチ付近ではシームS-11の上下盤共に強風化部が厚く分布する。
