4.1.2 シームS-10付近の変状の分布・性状(1/22)

Ts-1トレンチ(1/3):地質展開図

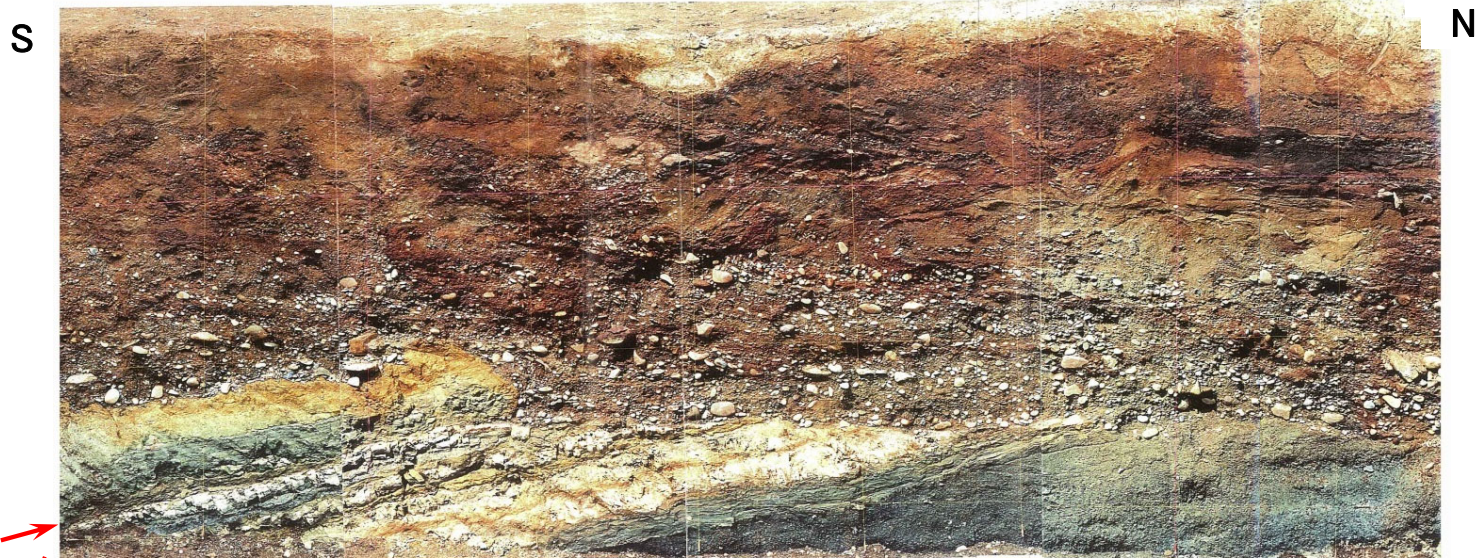
Ts-2トレンチ(2/3): 西側法面詳細図

- シームS-10の延長上のM₃面段丘堆積物とその直下の岩盤に変状は認められない。
- シームS-10の上下盤共に風化変色が進んでおらず比較的硬質な新鮮部～弱風化部から成る。上盤のシームに接する箇所に強風化部は分布しない(P.4-39参照)。
- この法面では、平坦面Bは認められるが、平坦面A(P.4-31参照)は西側～南側法面に見られるように侵食を受けて低くなっている。

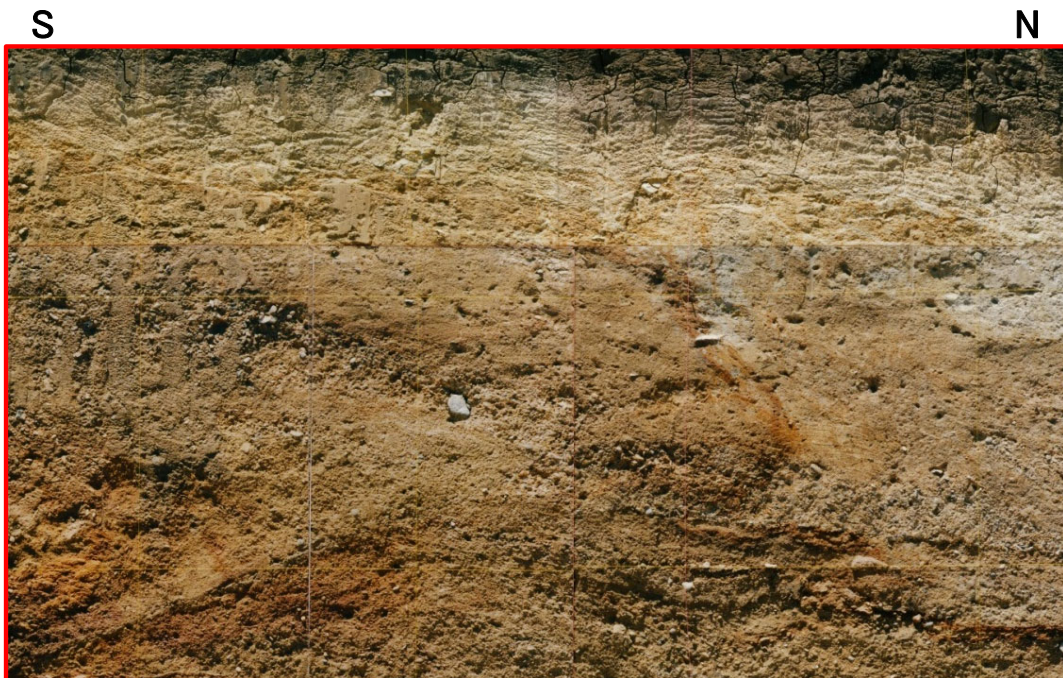
Ts-3トレンチ(3/5): 西側法面詳細写真範囲

- シームS-10の延長上のM₃面段丘堆積物中に層理面の段差と不連続面から成る変状が認められる。
- M₃面段丘堆積物の窪地を埋めるローム層(礫混じりシルト質)とそれを覆うローム層(シルト質)には、変状は及んでいない。
- M₃面段丘堆積物(砂質)中の褐色のマンガン変色部の撓んだ形状は、地質境界ではなくマンガンの酸化物が地下水から不規則な形状で沈殿したものであり、段丘堆積物中の不連続面はマンガン変色部の手前で止まっており、変状によって変位・変形が生じているものではない。

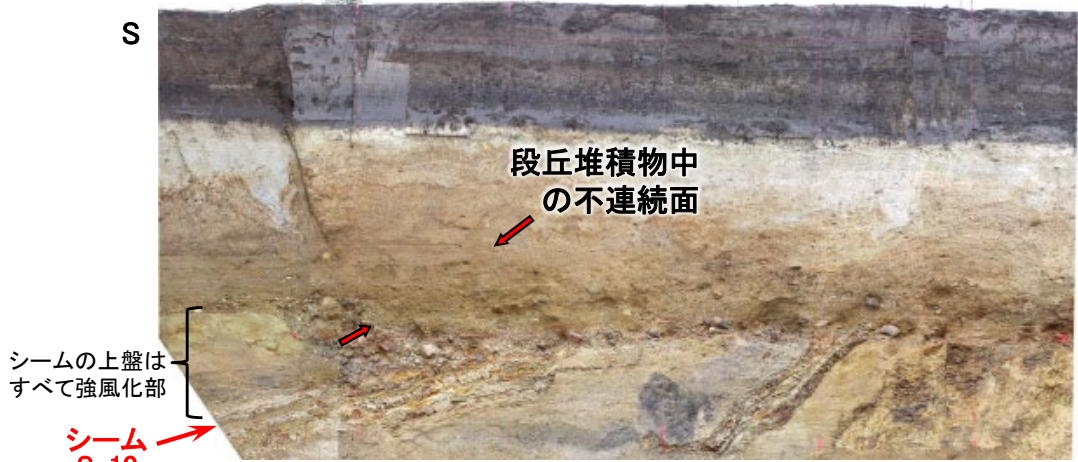
Ts-3トレンチ17m西方法面：地質スケッチ

- Ts-3トレンチ西側法面をさらに西方17mまで追掘した。シームS-10の上盤は黄褐色を呈し著しく軟質な強風化部から成り、シームに接している。下盤は風化変色が進んでおらず比較的硬質な新鮮部～弱風化部から成る。
- 変状形成前の岩盤上面には、平坦面Aと平坦面Bから成る高さの異なる2段の平坦な面があったものと考えられる(P.4-58～P.4-67参照)。
- M₃面段丘堆積物の葉理面の見掛けの鉛直変位量は約9cmで、Ts-3トレンチ8m西方法面での約14cm(P.4-40参照)よりさらに小さい(Ts-3トレンチの追掘に伴って観察された段丘堆積物の見掛けの鉛直変位量についてはP.9-27, 9-28参照)。この変状はローム層には及んでいない。また、シーム上面に条線が認められ、シームの上盤は上方に変位するセンスを示す。
- 変状付近では、強風化部下面の弱面(シームS-10)が変位することにより、直上の段丘堆積物に変位が生じたものと考えられる。

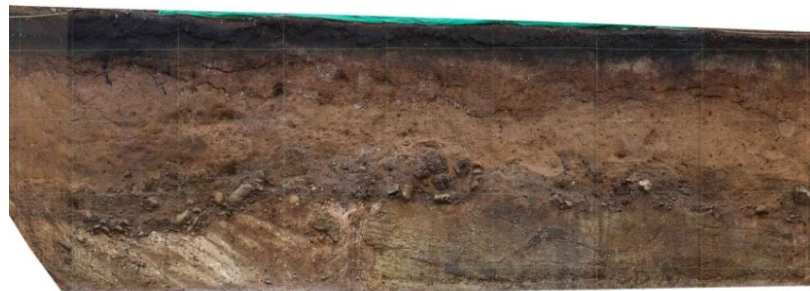
Ts-10トレンチ(2/3): 南側法面詳細図

- シームS-10を含む易国間層は大畑層に不整合で覆われる。
- シームS-10の上下盤共に褐色を呈し著しく軟質な強風化部から成る(P.4-47参照)。上盤の強風化部はシームに接している。
- シームS-10から斜め上方に、変位を伴う不連続面が伸びており、その延長上の大畑層にも変位を伴う不連続面が伸びている。その延長上のM₁面段丘堆積物中及びその直下の岩盤に変状が認められる。
- 地質境界は凹凸が顕著で見掛けの鉛直変位量の測定は困難であるが、①で約65cmとなっている。M₁面段丘堆積物は河川性堆積物が含まれること、同じM₁面段丘堆積物のTs-11トレンチでの厚さ約1.5m(P.4-43参照)に比べて0.5m~1mと薄いことから、M₁面段丘堆積物上面は削剥され、鉛直変位量は①より大きい可能性がある。
- 変状付近では、強風化部中の弱面(シームS-10及びその延長上の変位を伴う不連続面)が変位することにより、直上の段丘堆積物に変位が生じたものと考えられる。

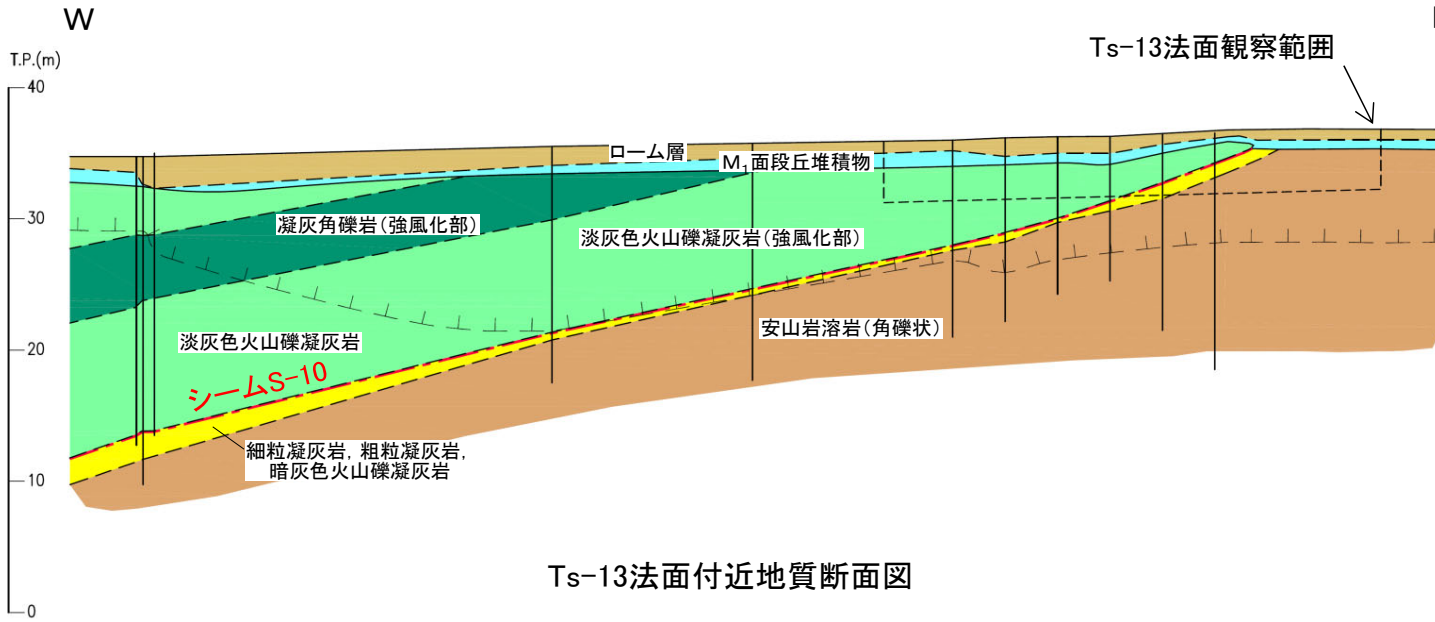
Ts-13法面付近地質断面図

Ts-13法面付近ではシームS-10の上下盤共に強風化しており、上盤側の方が強風化部が厚い。

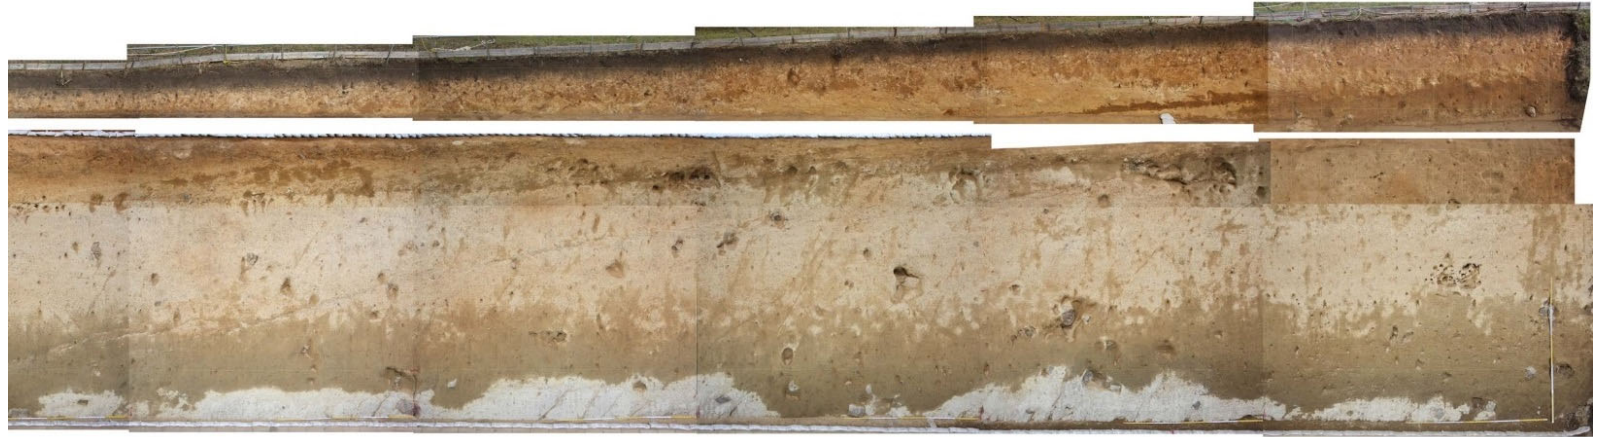
法面①

- 法面①では変状は認められない。
- 地質観察の結果、岩盤は主に褐色を呈し著しく軟質な強風化部から成る。

注) 低角傾斜の変位を伴う不連続面は認められない。

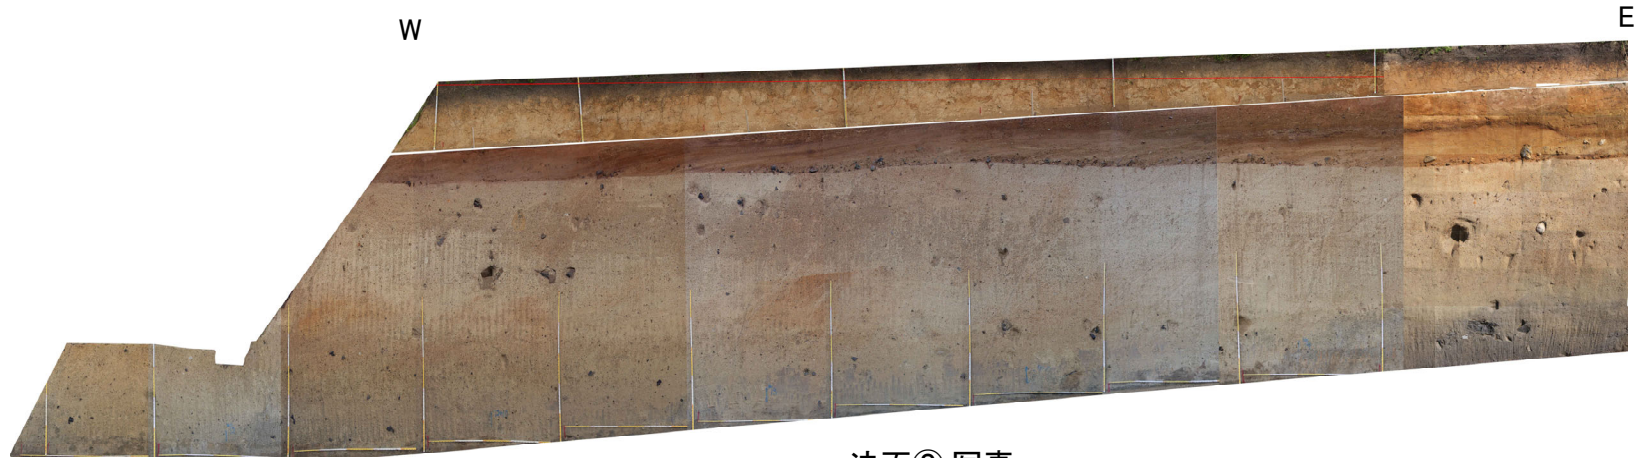
法面②

- 法面②では変状は認められない。
- 地質観察の結果, 岩盤は主に褐色を呈し著しく軟質な強風化部から成る。

注) 低角傾斜の変位を伴う不連続面は認められない。

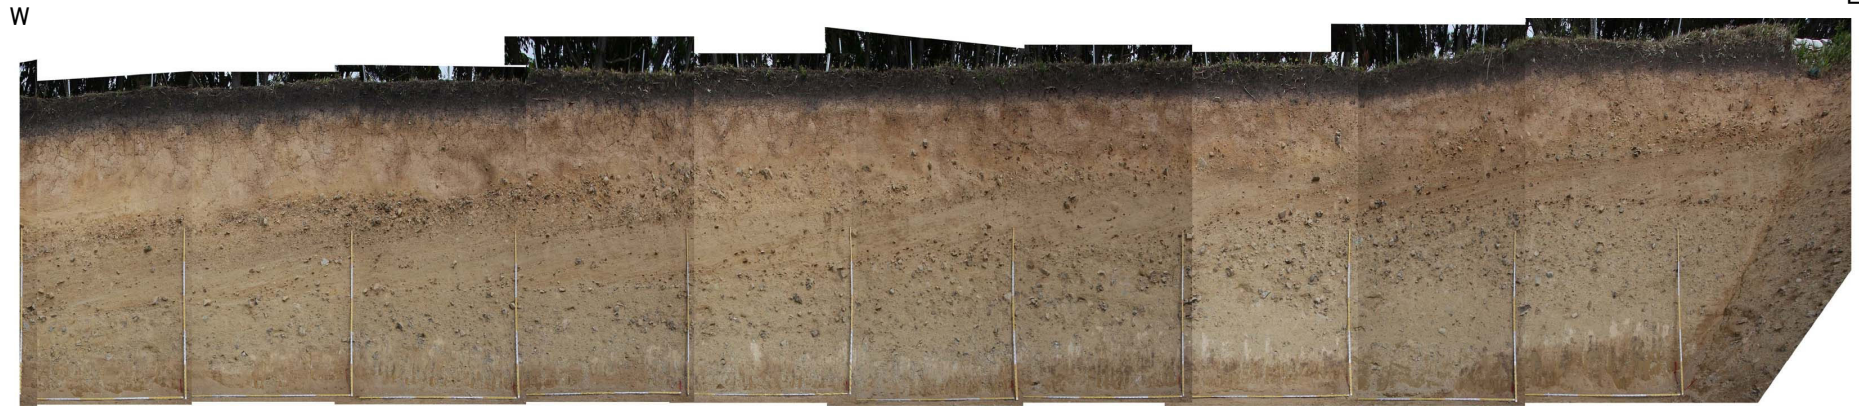
法面③

• 法面③では変状は認められない。
• 地質観察の結果、岩盤は全体に褐色を呈し著しく軟質な強風化部から成る。

注) 低角傾斜の変位を伴う不連続面は認められない。

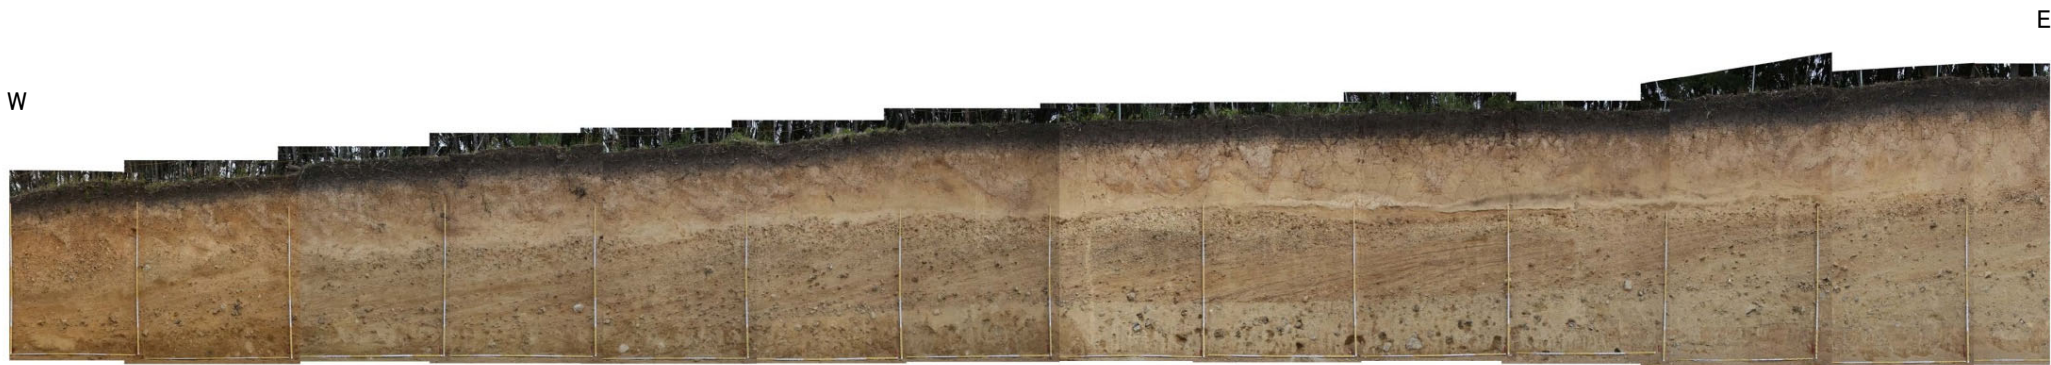
法面④

・法面④では変状は認められない。
・地質観察の結果、岩盤は全体に褐色を呈し著しく軟質な強風化部から成る。

注) 低角傾斜の変位を伴う不連続面は認められない。

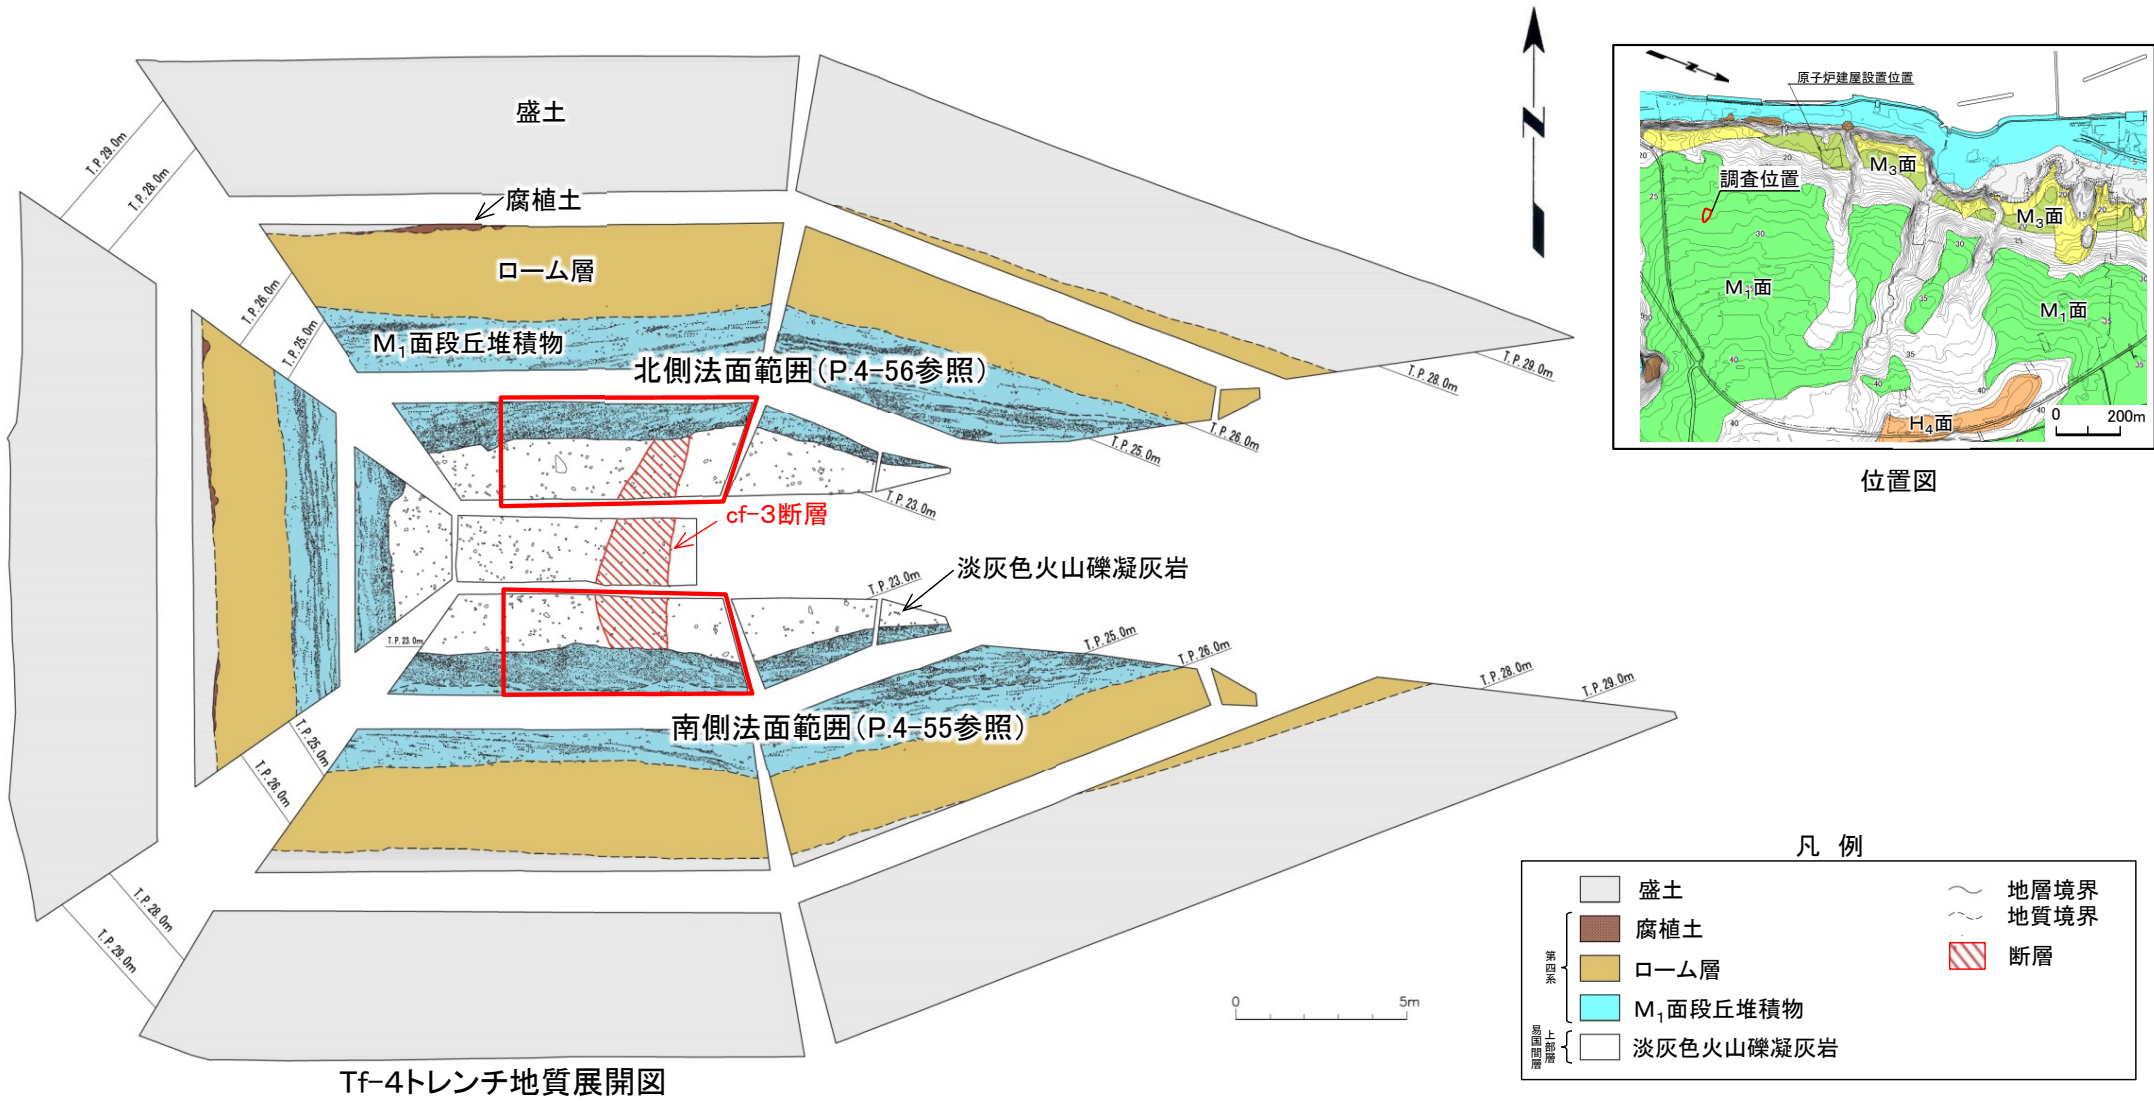
Tf-4トレンチ地質展開図

Tf-4トレンチにおいて、岩盤とそれを覆うM₁面段丘堆積物との関係を観察した。

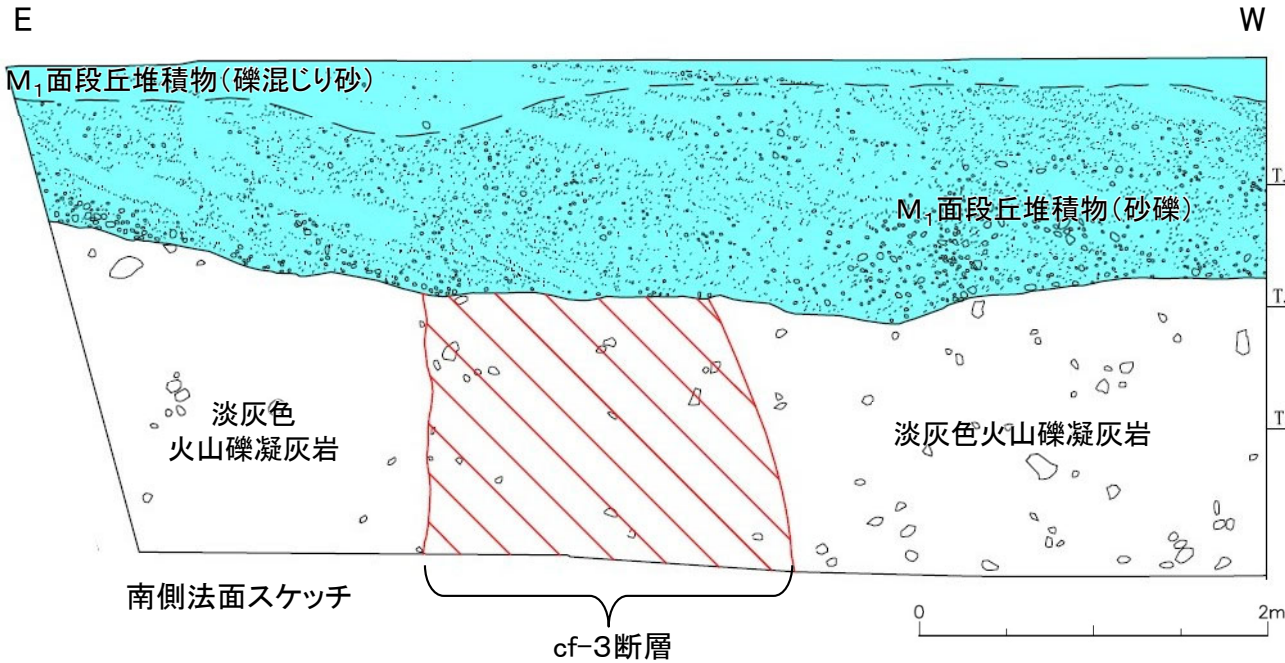
Tf-4トレンチ(2/3):南側法面

- Tf-4トレンチ南側法面では変状は認められない。
- 地質観察の結果、岩盤は全体に褐色を呈し著しく軟質な強風化部から成る。

注) 低角傾斜の変位を伴う不連続面は認められない。
