大間原子力発電所審査資料	
資料番号	OM1-CA138-R02
提出年月日	2021年4月22日

大間原子力発電所  
敷地の地質・地質構造  
(コメント回答 その13)

電源開発株式会社

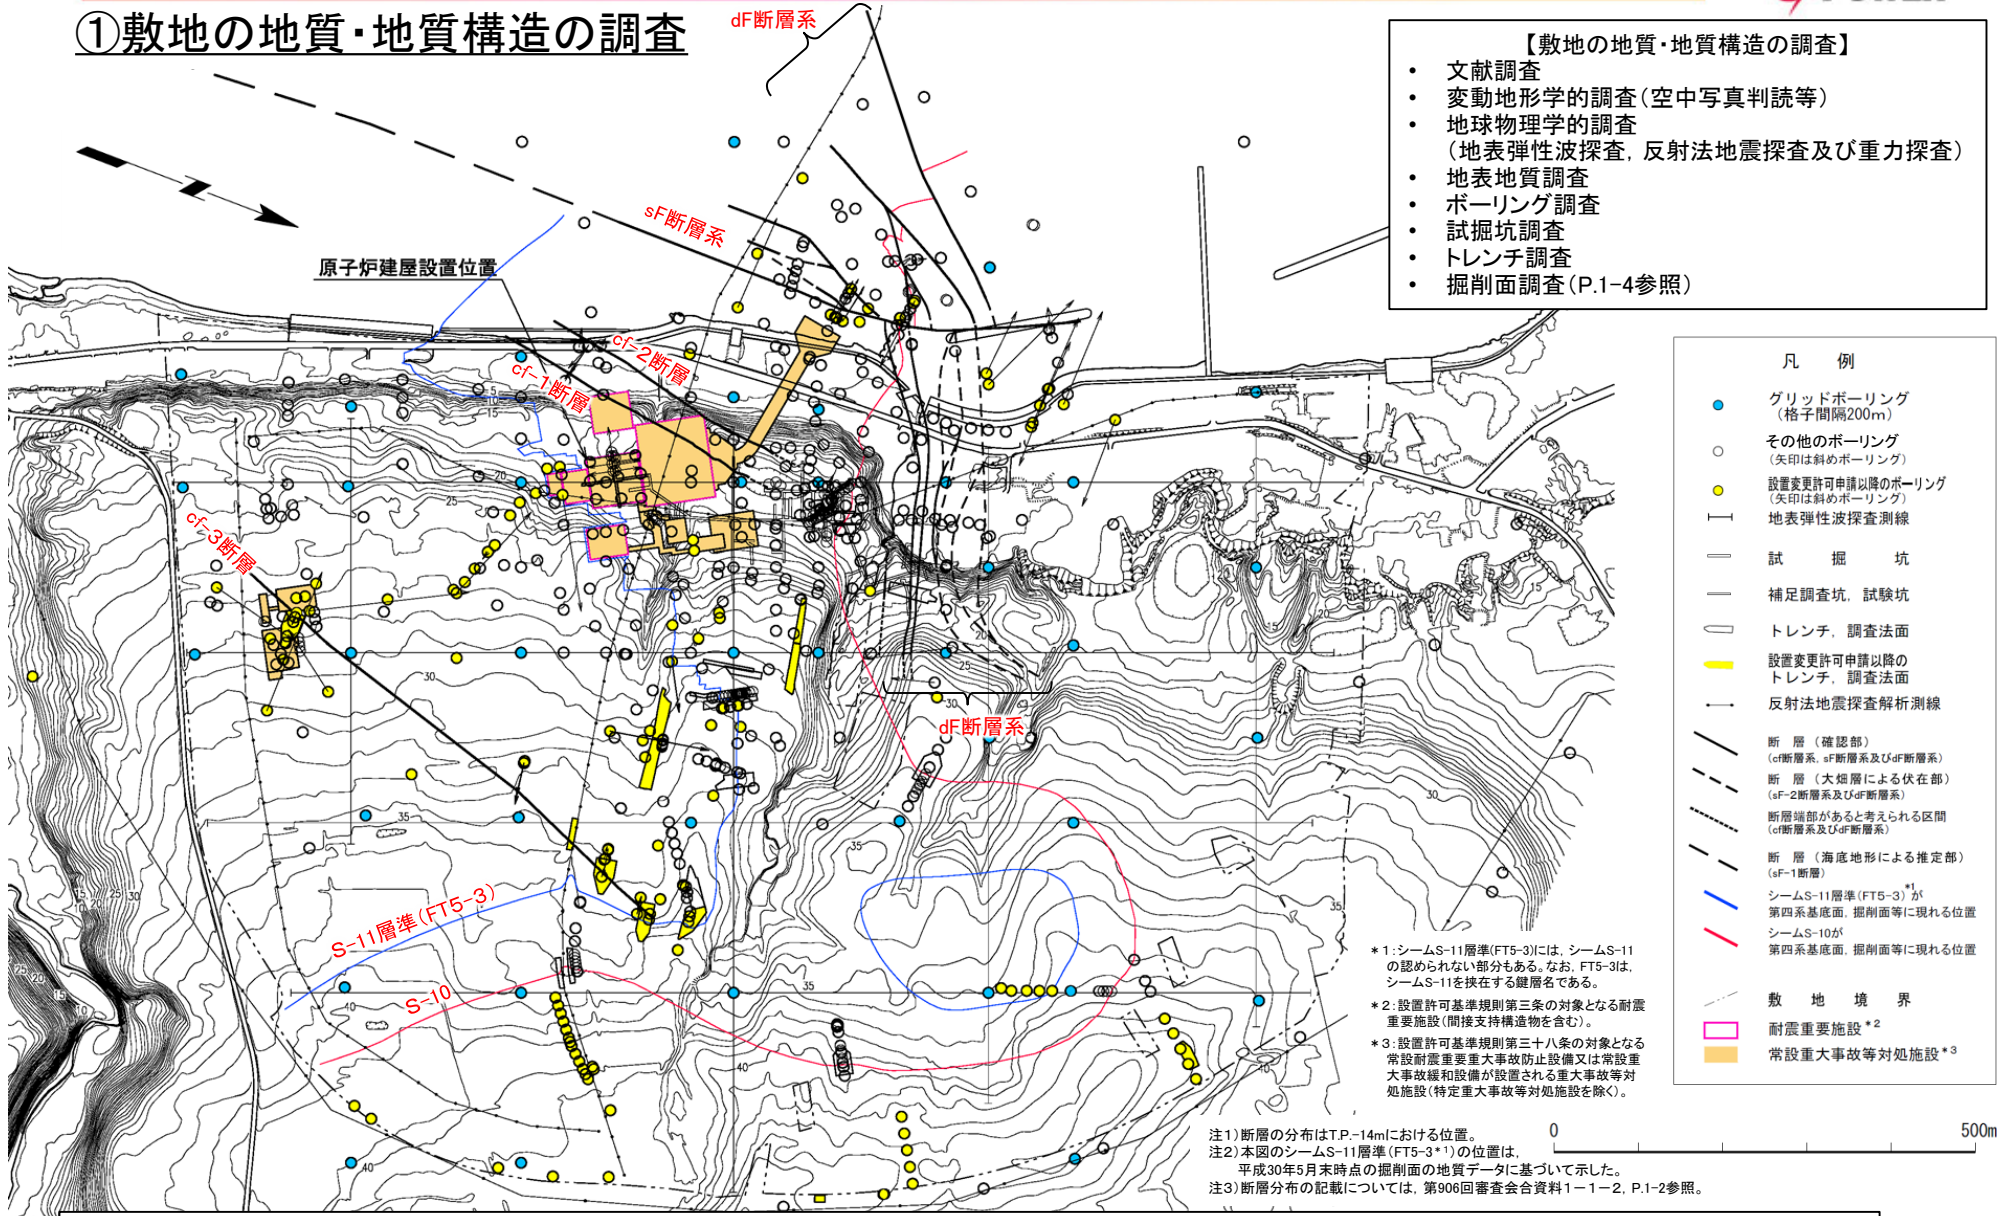
## ①敷地の地質・地質構造の調査

「敷地の地質・地質構造の調査」として、文献調査、変動地形学的調査、地球物理学的調査、地表地質調査、グリッドボーリング等を行い、断層地形の可能性のある地形及び地すべり地形の有無を確認するとともに、地質・地質構造を把握することにより、震源として考慮する活断層の有無を確認する。

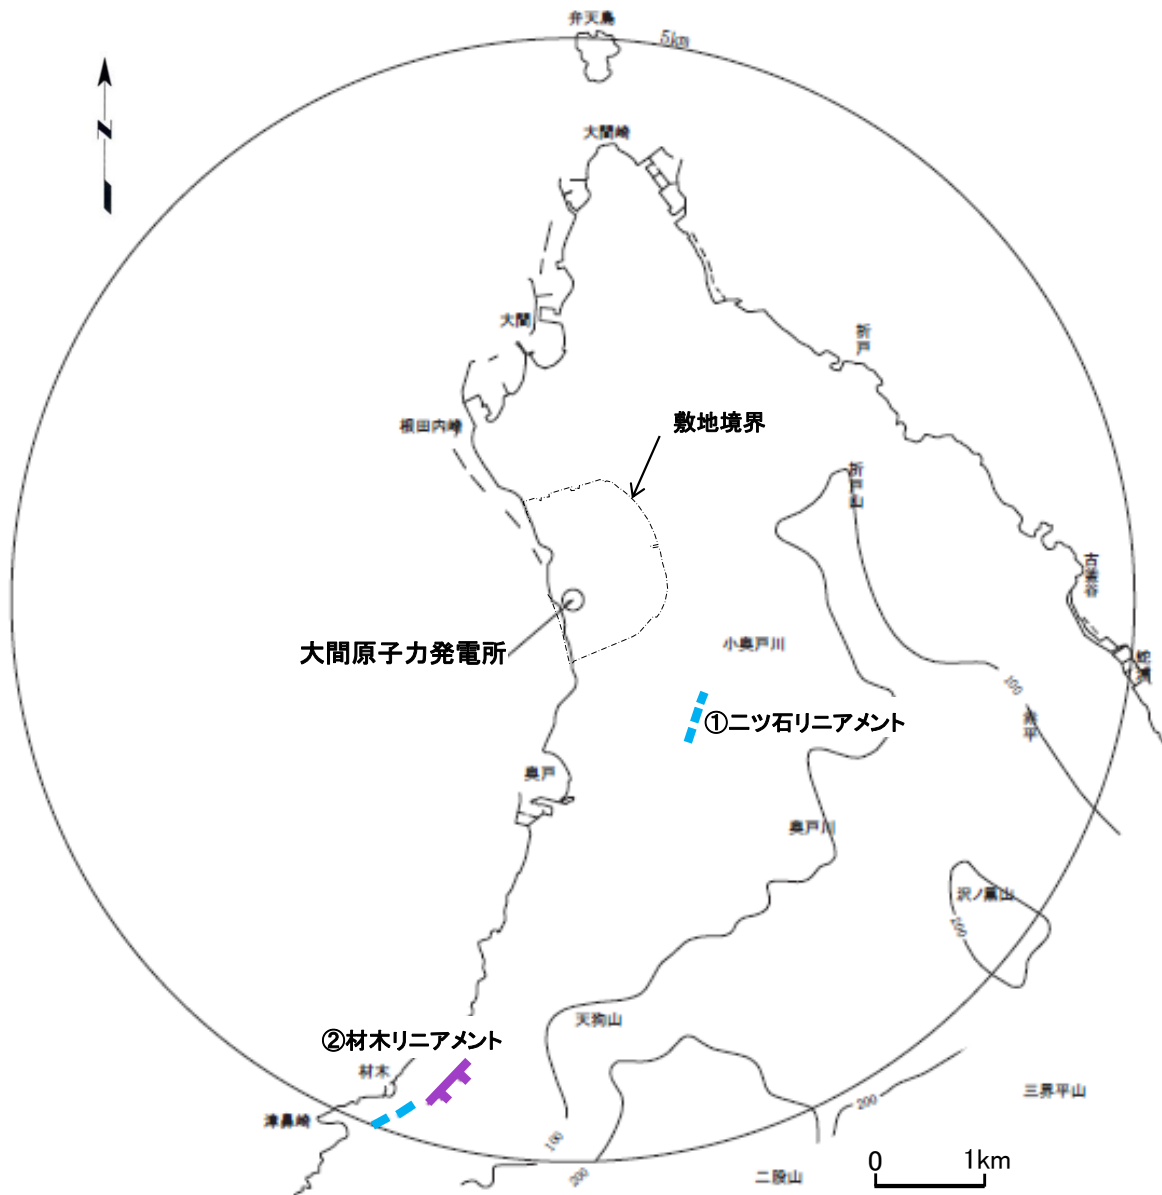
敷地及び敷地近傍の文献調査及び空中写真判読結果

断層地形の可能性のある地形の分類は、断層地形の蓋然性が高いものからA～Eの5ランクとした(第732回審査会合資料2-1, P.1-37参照)。記号の短線は縦ずれの低下側を示す。

- 敷地及び敷地近傍の文献調査及び空中写真判読を行った。調査結果を平面図及び表に示す。
- 敷地及び敷地近傍に文献活断層は認められない。
- 敷地内には「断層地形の可能性のある地形」は判読されない※3。

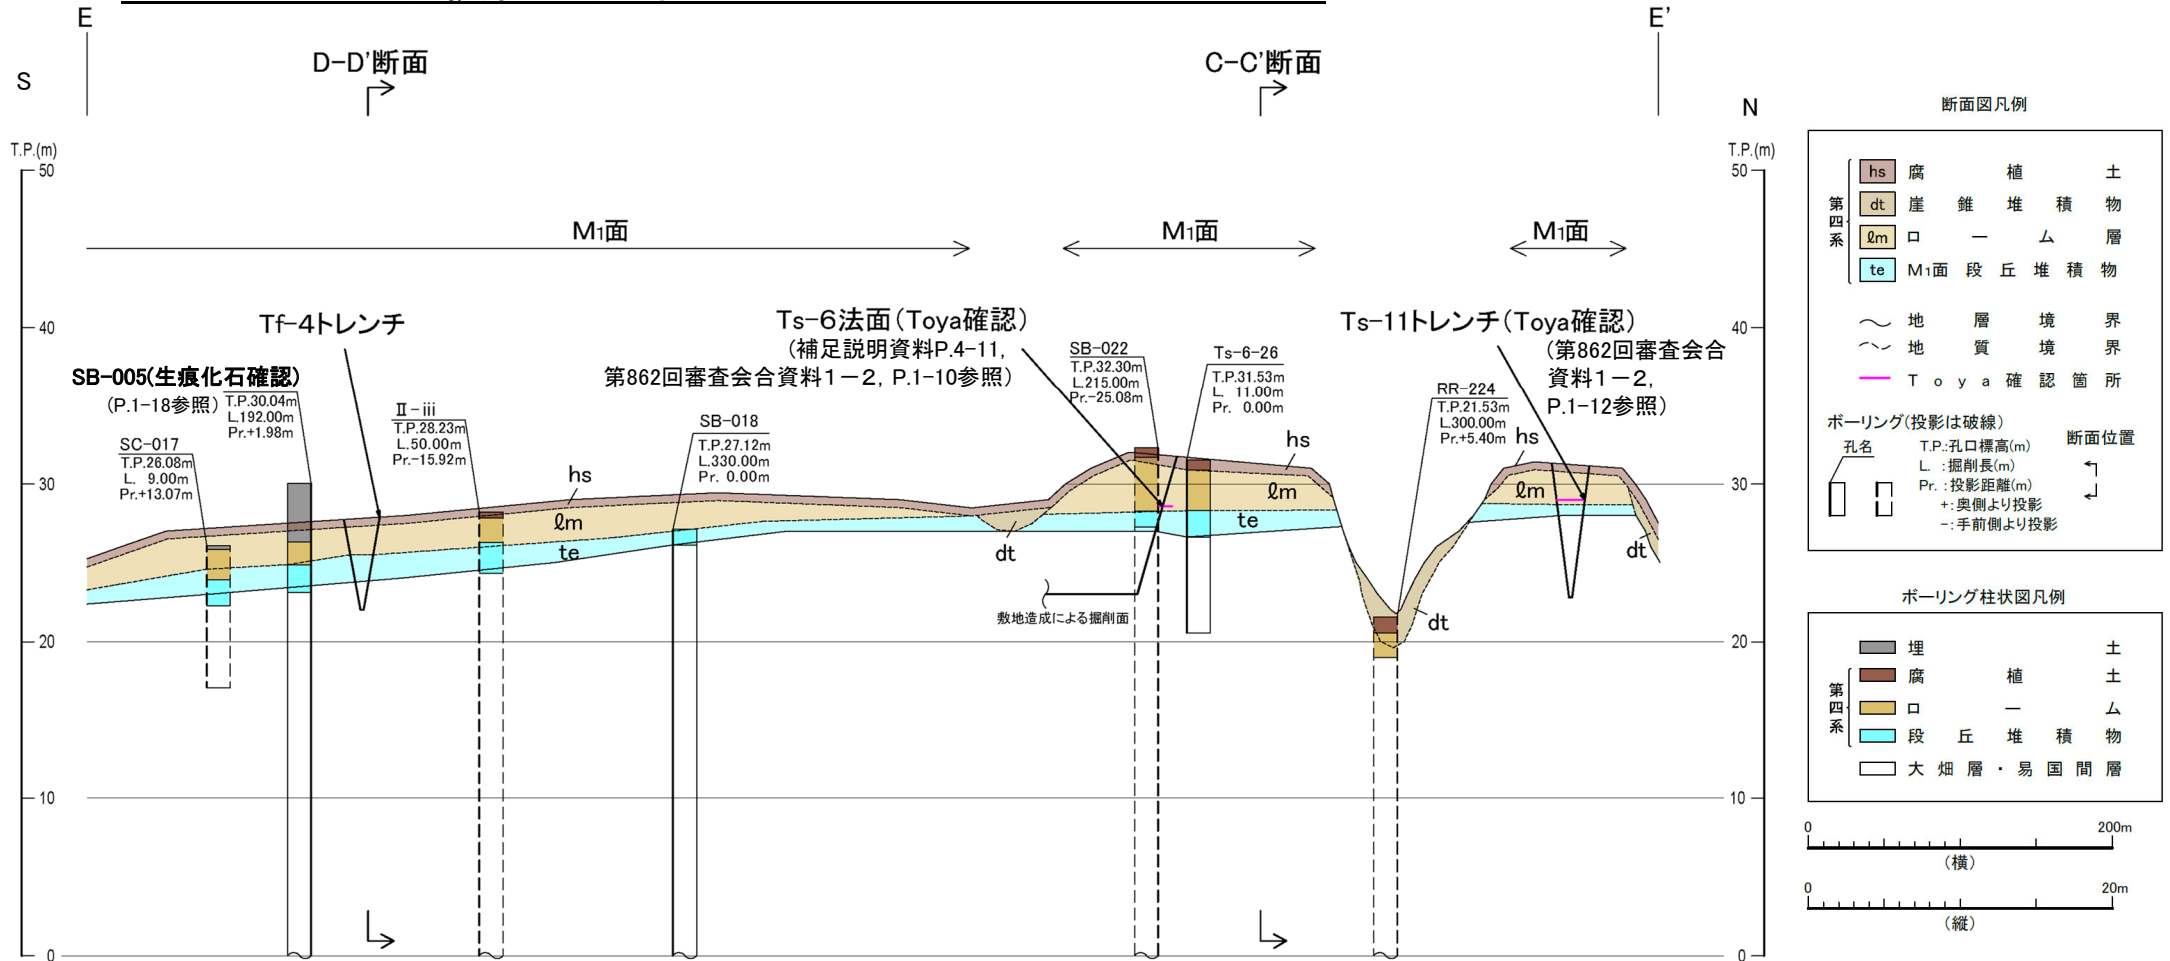
## 段丘面・段丘堆積物の分布(3/3):E-E'断面(Tf-4トレンチ)

- E-E'断面においては、段丘開析谷で侵食されている箇所があるが、一連のM<sub>1</sub>面が分布し、段丘堆積物及びローム層が基盤岩を覆って連続的に分布する。
- Tf-4トレンチ近傍で掘削されたボーリングSB-005孔の段丘堆積物中には、段丘堆積物が海成層であることを示唆する生痕化石が確認された(P.1-18参照)。
- 断面上のTs-11トレンチ及びTs-6法面において、M<sub>1</sub>面段丘堆積物を覆うローム層中に洞爺火山灰層が確認された(補足説明資料P.4-11, 第862回審査会合資料1-2, P.1-10, 1-12参照)。

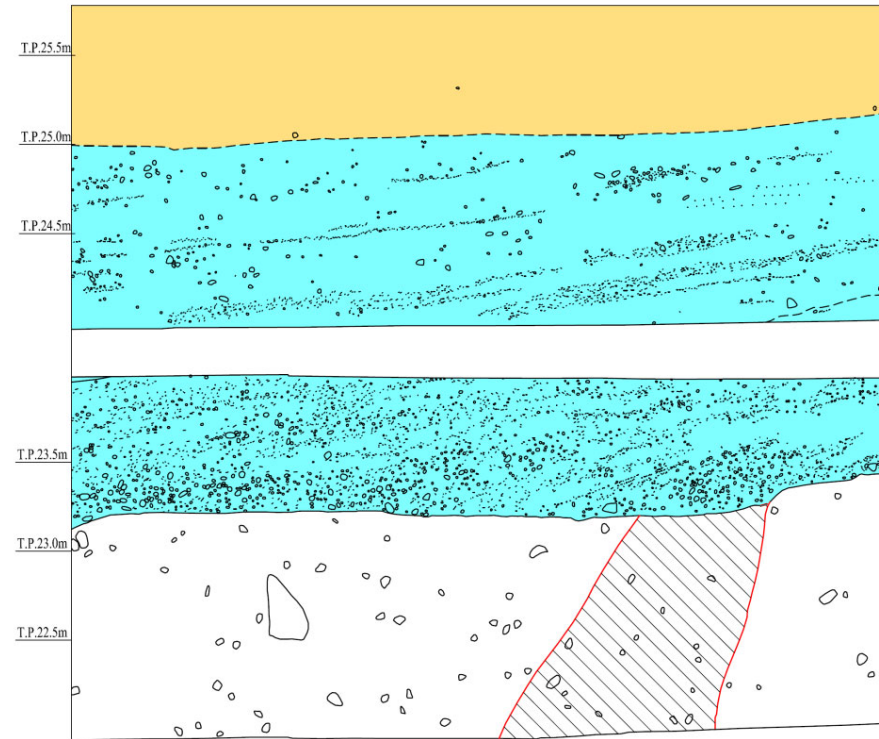
Tf-4トレンチ詳細画像

- Tf-4トレンチでは、cf-3断層の上載層として、M<sub>1</sub>面段丘堆積物が分布する。
- 段丘堆積物の基底付近では円礫を主体とする砂礫層が分布し、砂礫層中の葉理は緩やかに海側(西側)に傾斜している。
- ローム層中に洞爺火山灰層が確認された法面④の段丘堆積物にも類似の性状(P.1-16, 1-17, 1-19参照)が見られ、両者は同様の堆積環境で堆積したものと推察される。

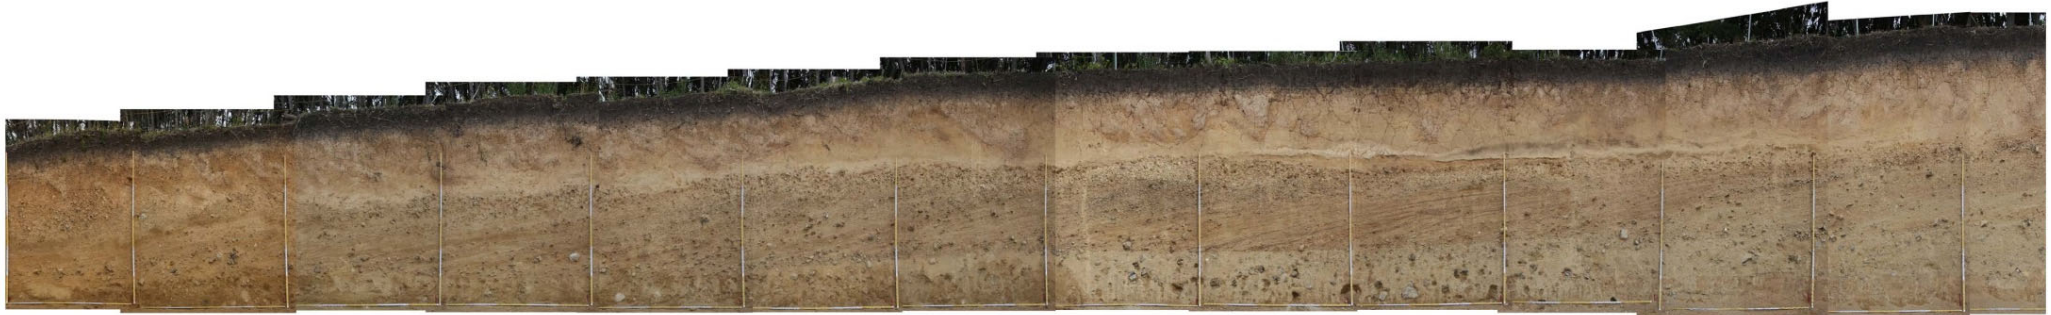
法面④ 写真

- 法面④におけるM<sub>1</sub>面段丘堆積物は円礫を主体とする砂礫から成り、海側(西側)に傾斜する明瞭な葉理が認められることから、本法面付近は河口に近い堆積環境にあったと推定される。
- M<sub>1</sub>面段丘堆積物の上部の河川性堆積物は、角礫を多く含む淘汰の悪い泥質の砂礫から成り、海退に伴う陸化を示唆する。

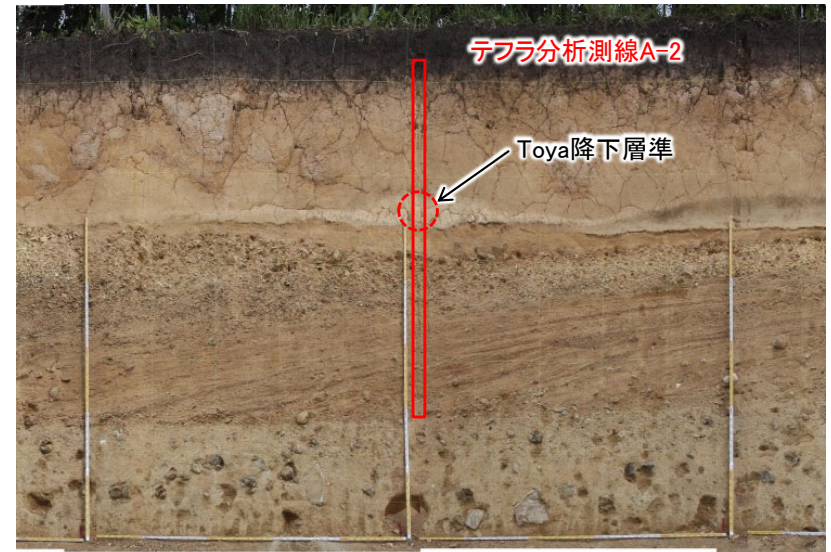
法面④詳細画像

- \*1: M<sub>1</sub>面段丘堆積物は円礫を主体とする砂礫から成り、海側(西側)に傾斜する葉理が認められる。
- \*2: 河川性堆積物は角礫を多く含む淘汰の悪い泥質の砂礫から成る。

- 法面④のM<sub>1</sub>面段丘堆積物中には、円礫主体の砂礫層が見られ、海側に傾斜する葉理が認められる。この性状は、Tf-4トレンチの段丘堆積物にも同様に認められる。
- Tf-4トレンチ近傍のSB-005孔の段丘堆積物中には、生痕化石が認められることから、段丘堆積物は海成層と判断される(P.1-18参照)。
- また、法面④詳細観察箇所の測線A-2において10cm間隔でテフラ分析を実施し、ローム層の下部に洞爺火山灰降下層準(11.2~11.5万年前)を確認した(P.1-19参照)。
- 以上のことから、M<sub>1</sub>面はMIS5eの海成段丘面と判断される。

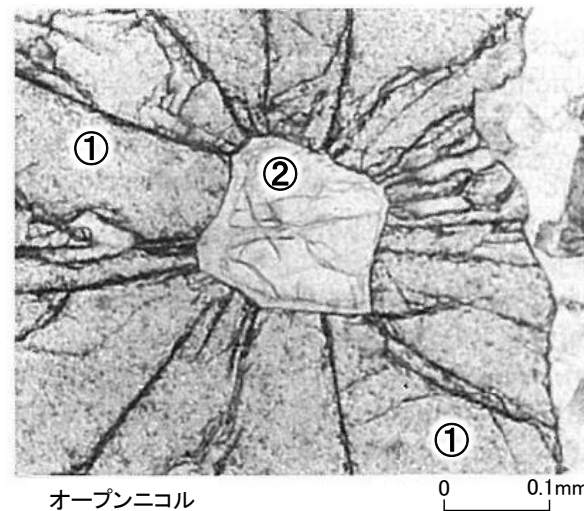
写真1 エクロジャイト中のザクロ石に見られる放射状の割れ目

均質で硬質なザクロ石(①)の内部に閉じ込められていたコーサイト-石英包有物(②)が膨張した結果、ザクロ石中に②を中心とした放射状の割れ目が形成されている。

Wang et al.(1993)<sup>11)</sup>では、写真1に示す「膨張によって形成された放射状の割れ目」のような岩石組織が、岩盤の膨張を示唆する直接的な証拠の例として挙げられることを踏まえ、弱風化部を対象に、下記のとおり検討する。

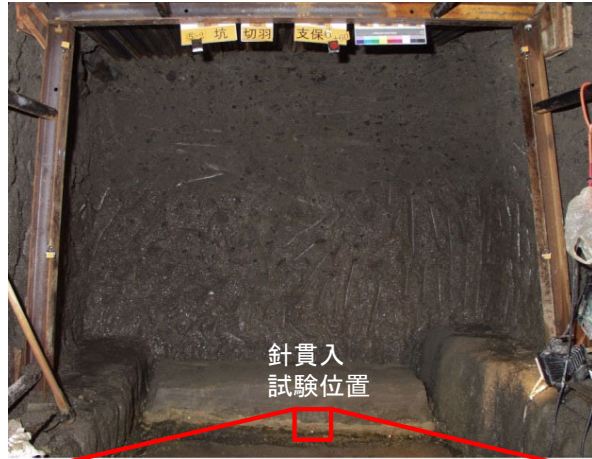
⑤-2坑  
支保6+60cm  
切羽写真

- 粒度と固結度を観察して、細粒凝灰岩に挟在する粘土質の薄層をシームとして認定する。
- 掘削後、数日が経過した湿潤状態の坑壁(写真参照)で実施した針貫入試験の結果、シームの針貫入勾配はほぼ0 N/mmを示し、周辺の岩盤に比べて軟質である。
- 自然(地山)状態のシームは比較的締まっており、一定の強度を有すると判断される(第615回審査会合資料2-2, P.5-3~P.5-7参照)。
