(2) 変状弱面の分布(1/45)

変状弱面の分布の分析・検討の流れ

i) ps-1弱面, 深部のシームS-11等の分析(1/19): 検討方針

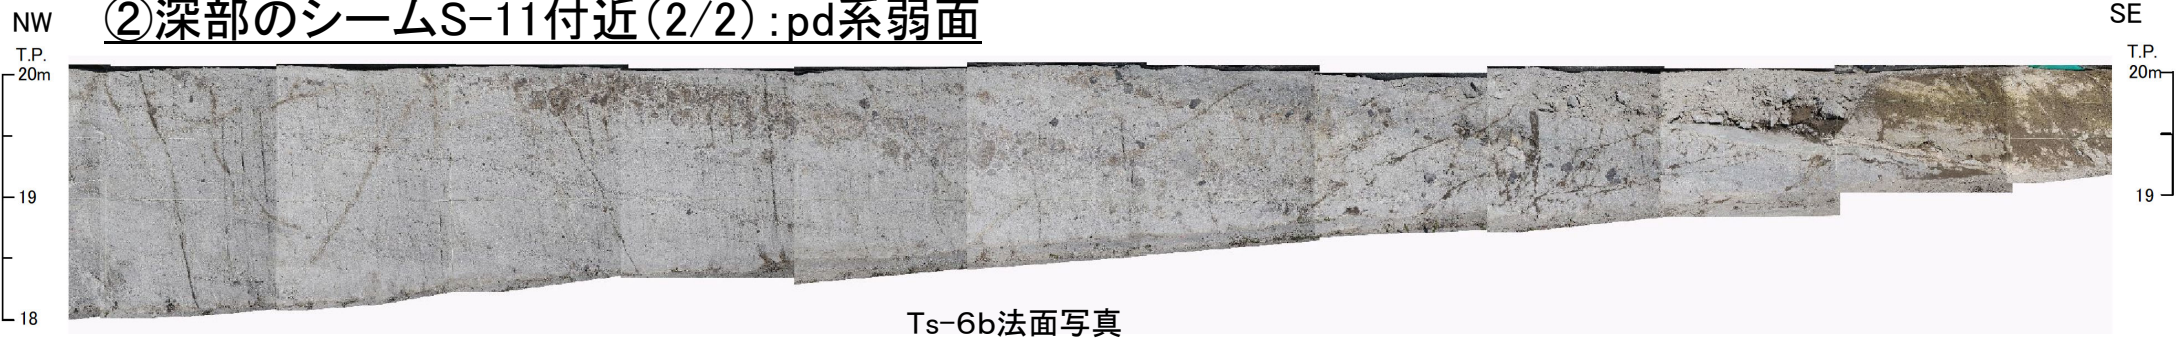
Ts-6b法面スケッチ

- Ts-6b法面は、pd系弱面の分布するTs-6法面の下部に位置し、深部のシームS-11付近の成層構造が発達する部分に分布する。
- Ts-6b法面では、成層構造が発達する部分に低角の変位を伴う不連続面は分布するが、傾斜方向に明瞭な条線は認められないことから、pd系弱面は分布しない。

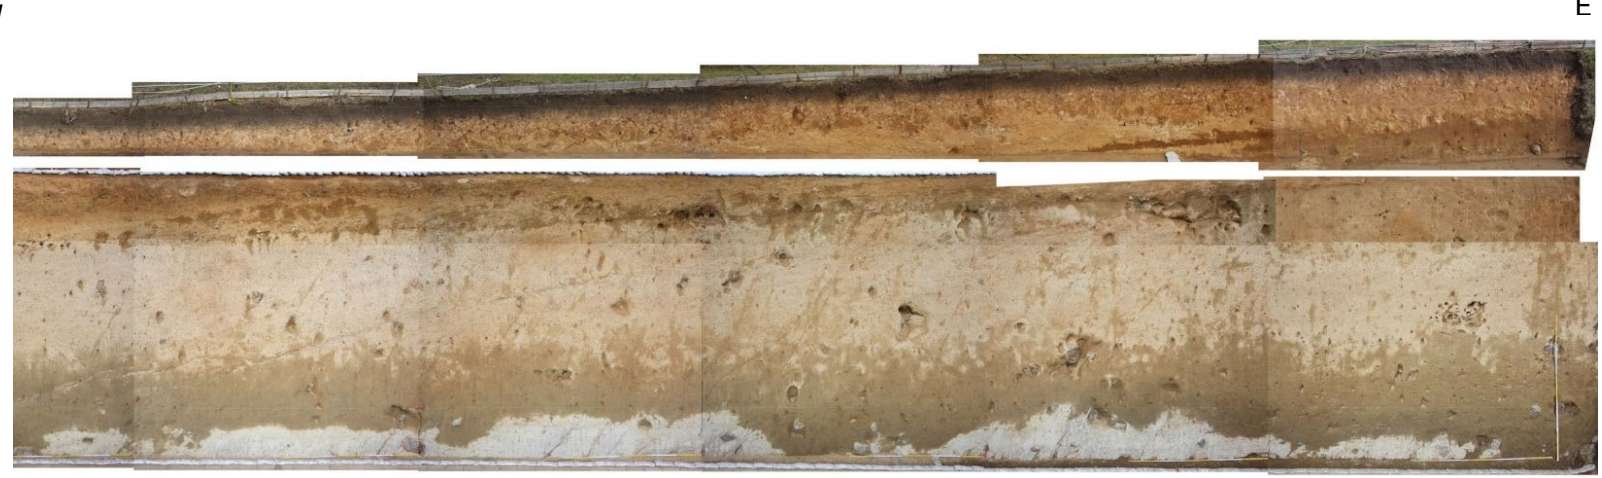
法面①写真

地表付近のシームS-11付近以外に位置する法面①では、シームが分布せず、ps-1弱面は分布しない。

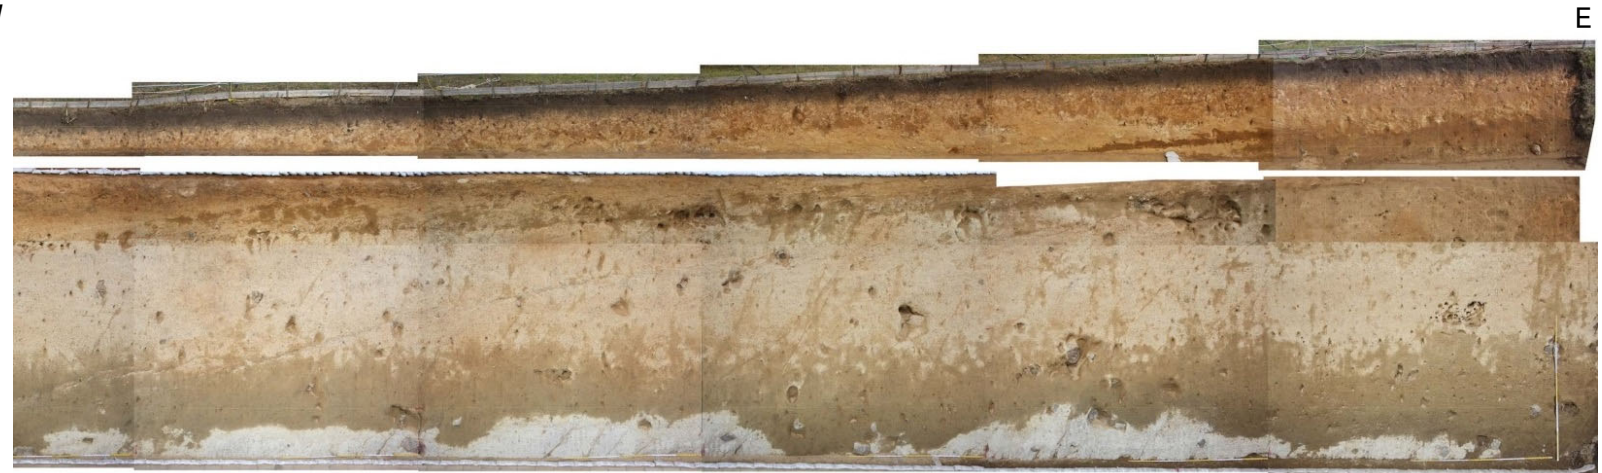
法面① 写真

深部のシームS-11付近以外に位置する法面①では、低角の変位を伴う不連続面が認められず、pd系弱面は分布しない。
