1F規則第18条第10号判断について
(物揚場排水路PSFモニタ放射能高警報発生事象)

2021年6月7日

東京電力ホールディングス株式会社

**一時保管エリアWに保管していたコンテナの内部及び堆積物等調査と
一時保管エリアWにおける対策について**

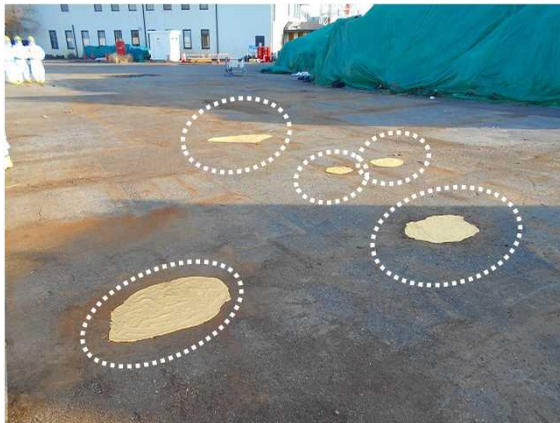
堆積物除去・除染材塗布後（3月24日）

- 堆積物を確認し、70 μ m線量当量率が高い箇所について、アスファルト舗装をはぎ取り、再舗装を実施
- 再舗装箇所に対し、放射性物質飛散及び流出を防止するための塗装作業を実施

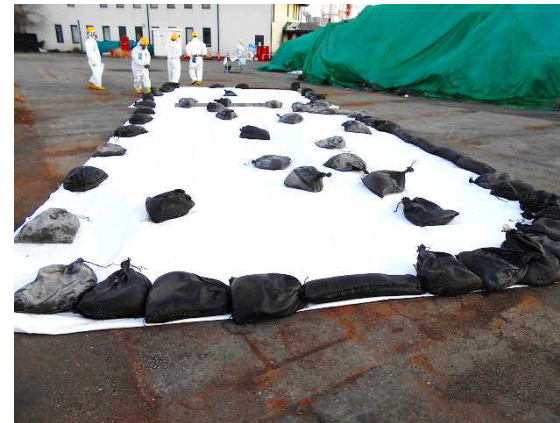
養生後（3月24日）
（70 μ m線量当量率が高い箇所）

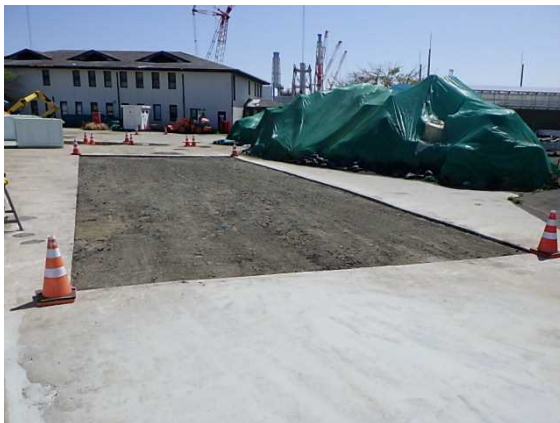
アスファルト舗装はぎ取り（4月15日）
（70 μ m線量当量率が高い箇所）

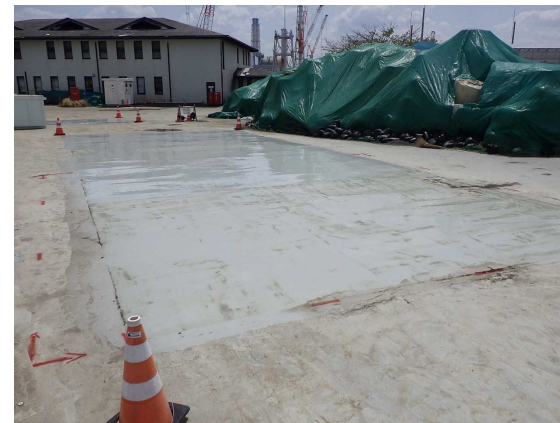
アスファルト再舗装(4月15日)・塗装(4月16,19日)
【4/20撮影】
