## 2号機シールドプラグ高濃度汚染への対応状況について

2021年6月7日

東京電力ホールディングス株式会社

# 1. 原子炉ウェル内調査について

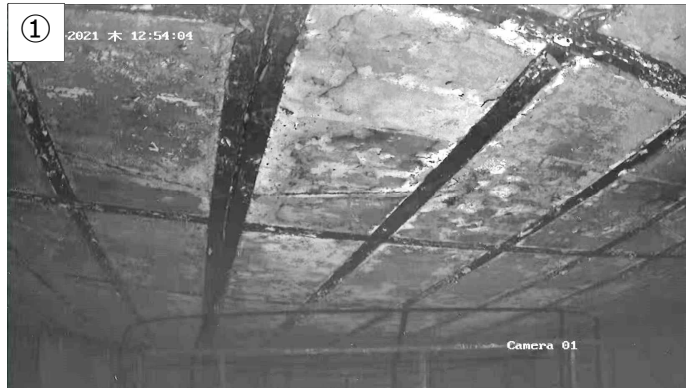
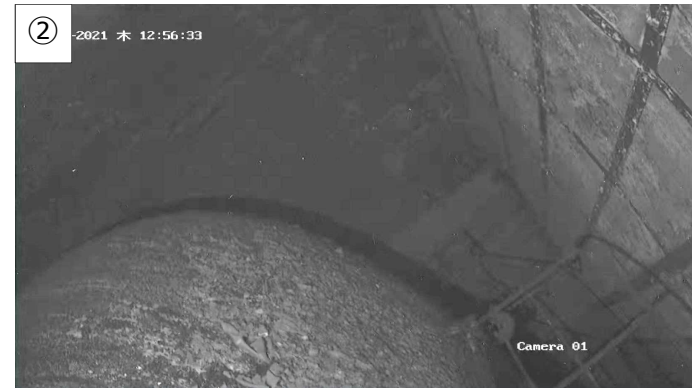
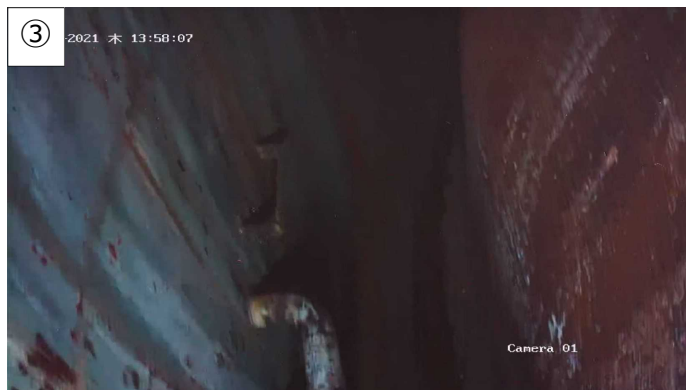
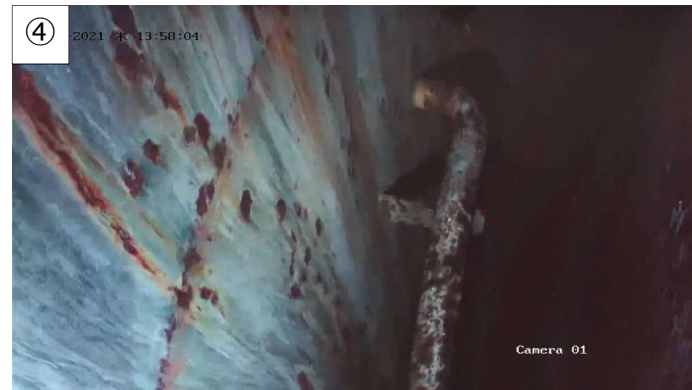
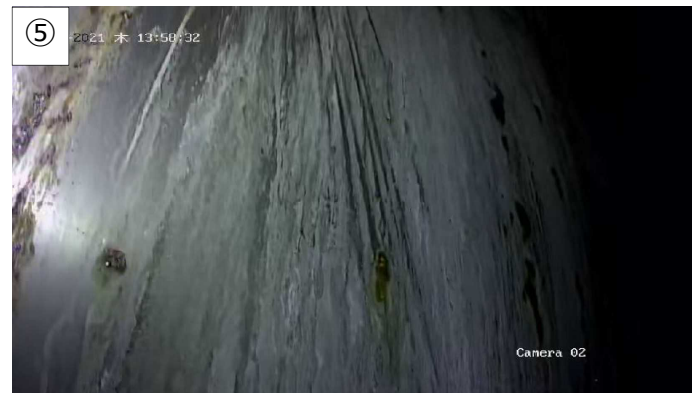
## 2-2. 原子炉ウェル調査結果（状況確認（1））

- ウェル内の状況をカメラにて確認した。（シールドプラグ、PCV上蓋、ウェル壁面等）

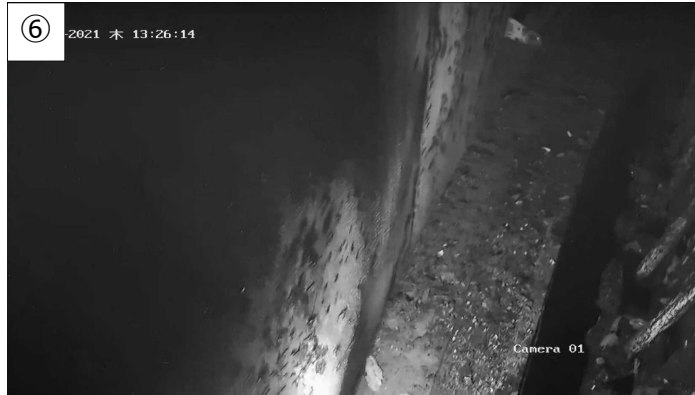
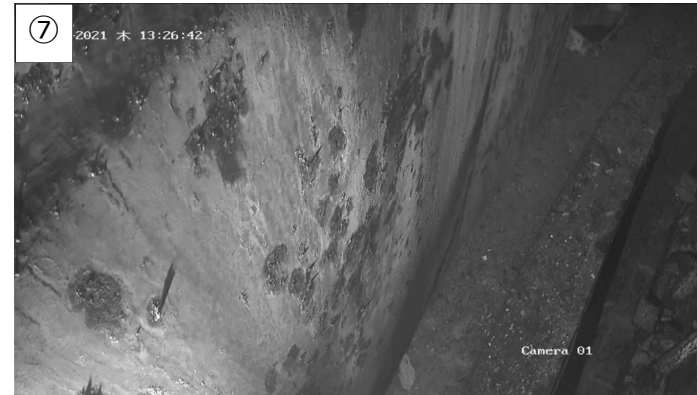
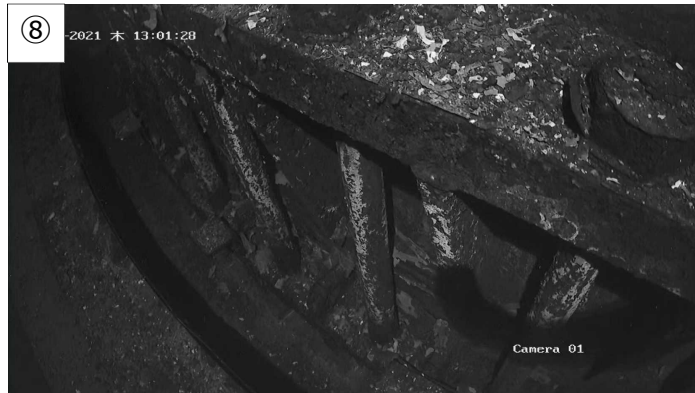
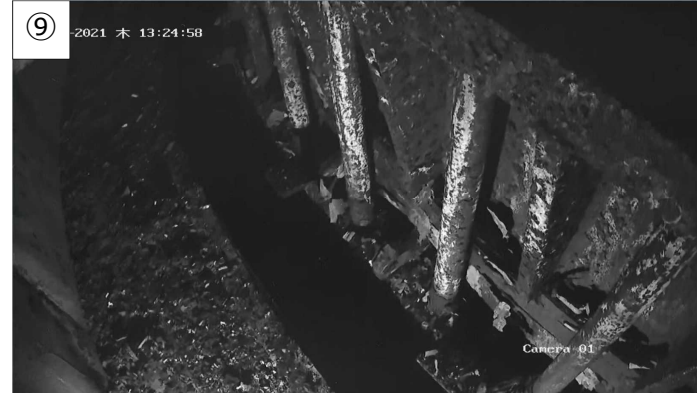
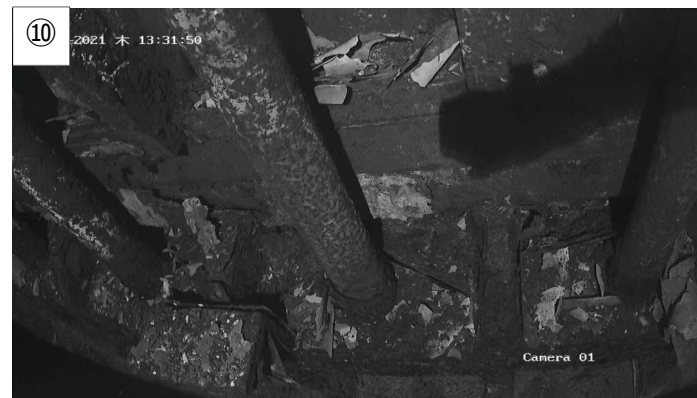
## 2-3. 原子炉ウェル調査結果（状況確認（2））

- ウェル内の状況をカメラにて確認した。（バルクヘッド部、PCVフランジ部）

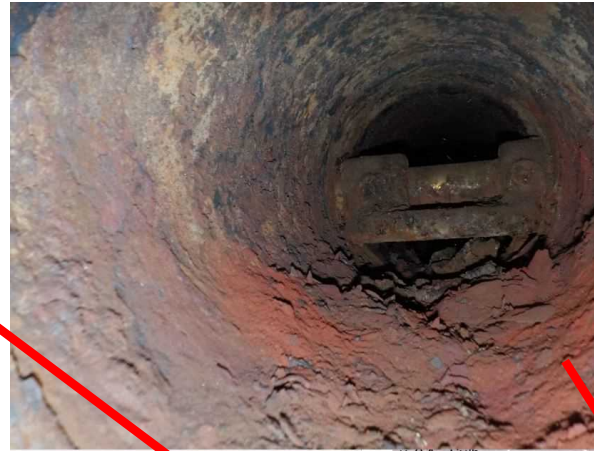
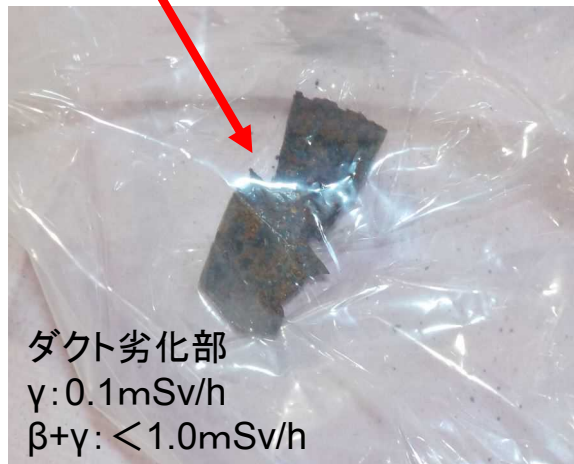
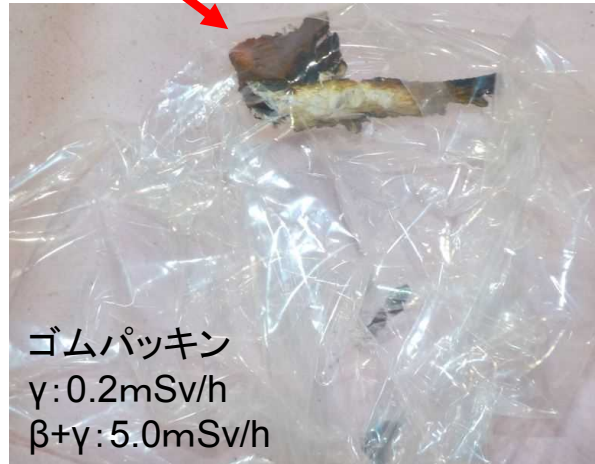
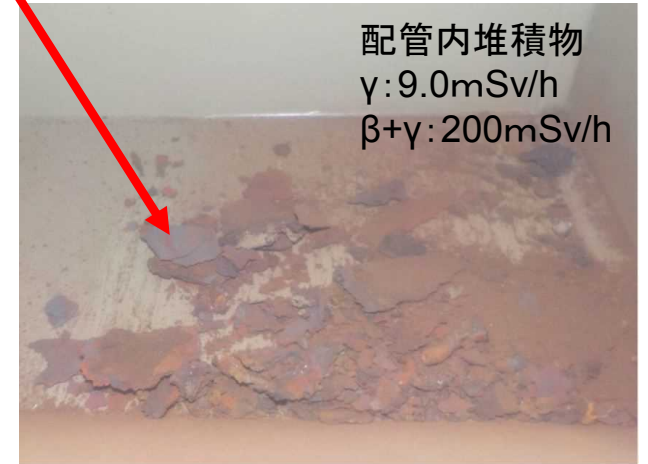
### 3-1. 原子炉キャビティ差圧調整ライン（西側）調査（サンプル採取）

- 事故調査の観点から、下記箇所のサンプル採取を実施した。
  - ダスト上部の劣化部分
  - ダクト点検口裏のゴムパッキン部分
  - 配管内堆積物
