③-1 小断層の上端付近の詳細観察-M1ユニット下部の砂礫層に認められるF-1断層及び小断層による構造(4/4) -

③-2 小断層の上端付近の詳細観察-M1ユニットとTf2ユニットの層相境界 (Tf2ユニットの基底面) 設定の着目点 (1/4) -

(2)開削調査箇所(南側)

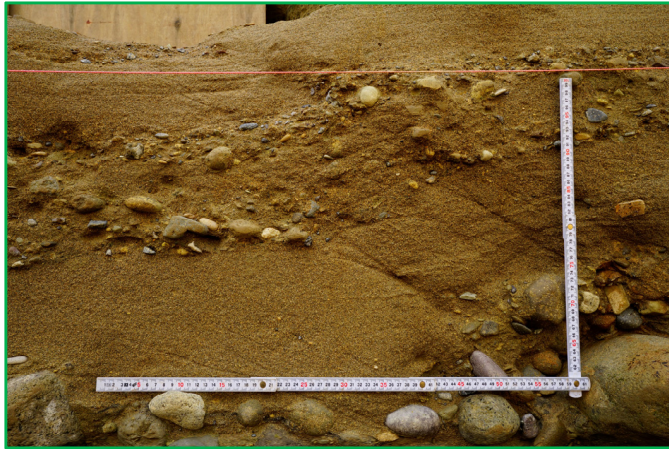
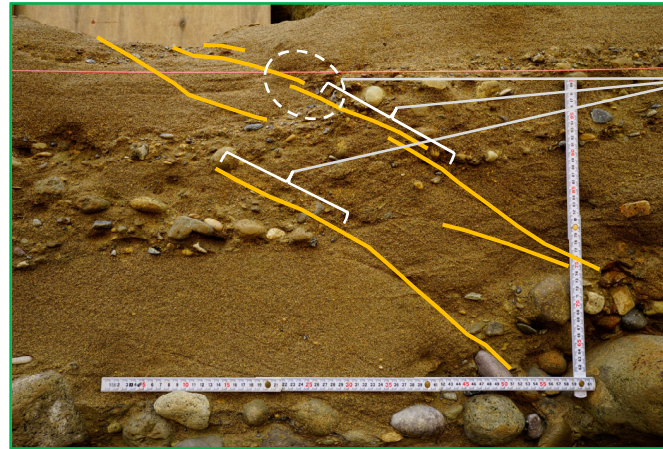
拡大写真②(解釈線あり)

比較的細粒な層相を呈する箇所には、剪断面が認められ、その延長部においては、明瞭な変位を示す箇所(破線囲み位置)が認められる。

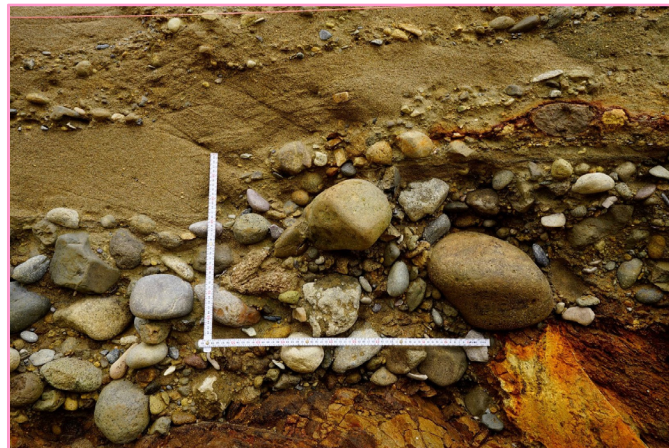
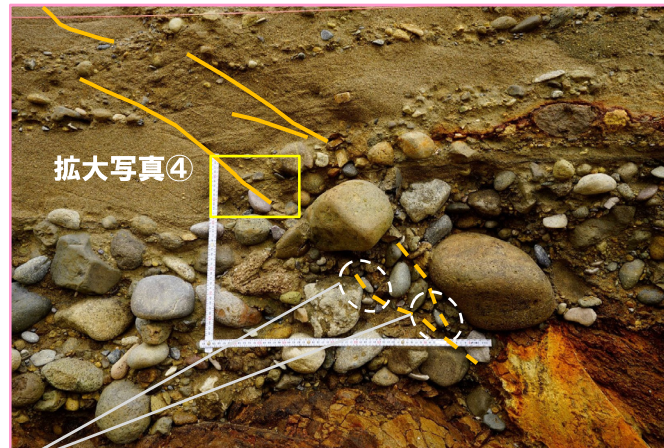
拡大写真③(解釈線あり)

F-1断層及び小断層の延長方向に沿った姿勢の礫が認められる。

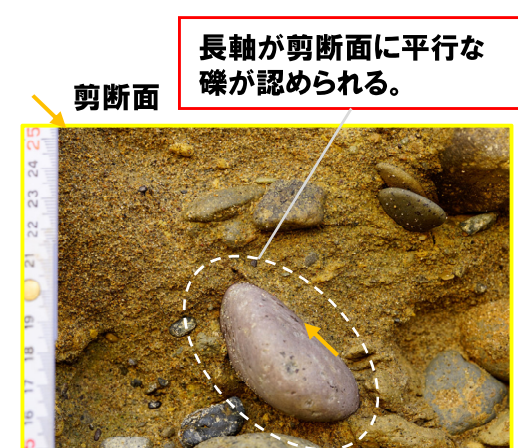
拡大写真④

長軸が剪断面に平行な礫が認められる。

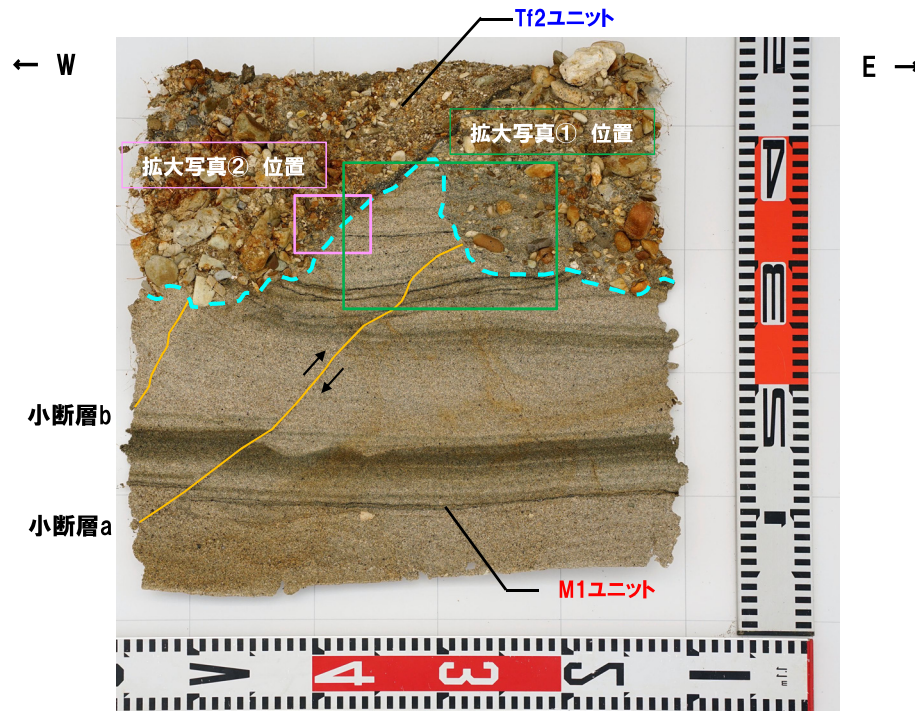
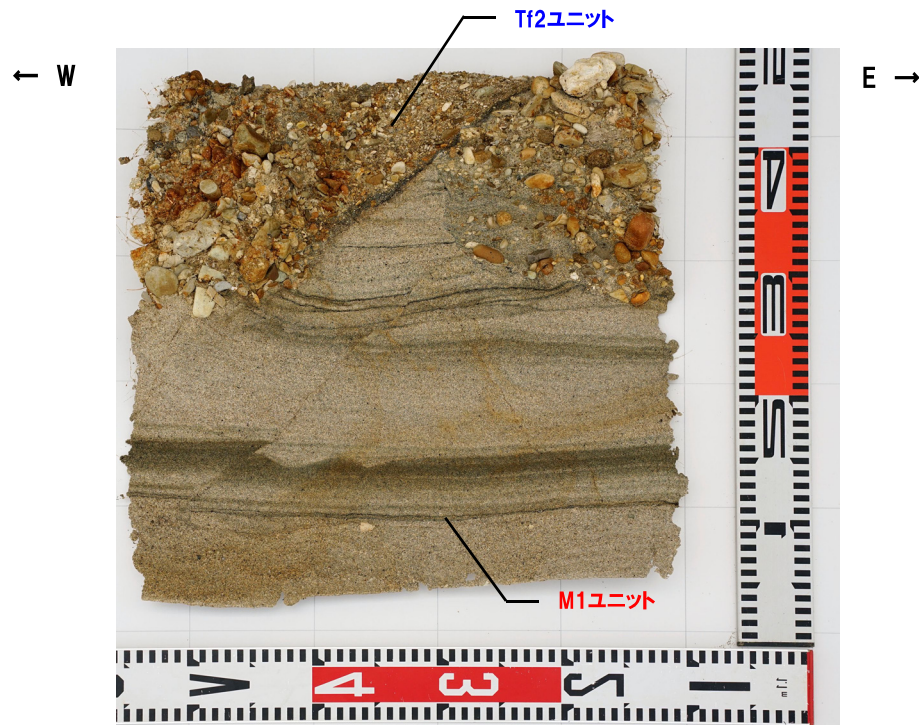
北側壁面追加はぎとり転写試料※ 写真 (左右反転) (解釈線あり)

Tf2ユニットに認められるシルト質な基質の分布により、M1ユニットとの層相に差異が認められる箇所

Tf2ユニットがM1ユニットの葉理を切断している箇所

- Tf2ユニットの基底面は、下位のM1ユニットを侵食する侵食面である。
- M1ユニットは淘汰の良い砂層であること及びTf2ユニットがシルトを含む砂礫層であることを踏まえ、以下の状況に着目し、M1ユニットとTf2ユニットの層相境界 (Tf2ユニットの基底面) を設定した。
 - ・Tf2ユニットがM1ユニットの葉理を切断している場合 (例: 拡大写真①並びにP478~P479の拡大写真③及び④参照)。
 - ・Tf2ユニットの基底面付近において、M1ユニットの葉理が不明瞭になる場合 (例: 拡大写真②及びP478~P479の拡大写真③参照)。
 - ・Tf2ユニットに認められるシルト質な基質の分布により、M1ユニットとTf2ユニットの層相に差異が認められる場合 (例: 拡大写真①参照)。

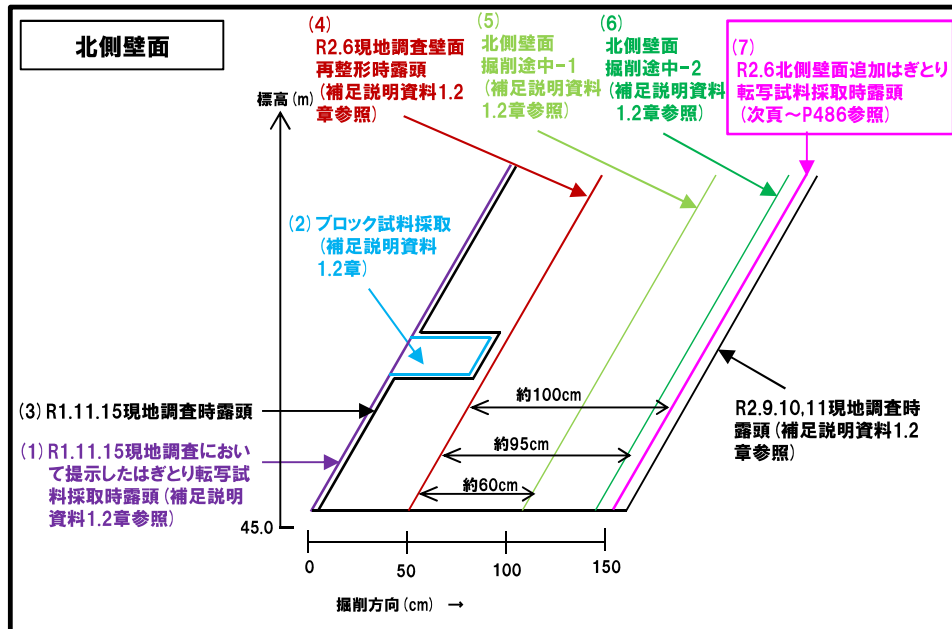
北側壁面 模式断面図

— : 小断層
- - - : Tf2ユニットの基底面

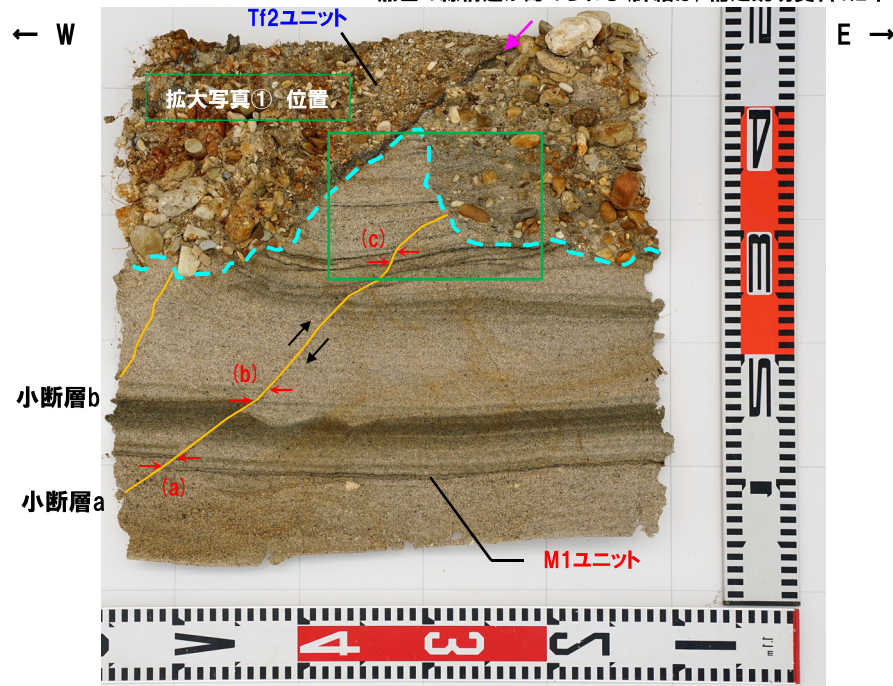
はぎとり転写試料 写真(左右反転)(解釈線あり)

- 本はぎとり転写試料は、M1ユニットにおいて、小断層による葉理のズレがTf2ユニットの基底面直下で認められること及びTf2ユニットは砂礫層であるため、Tf2ユニットの基底面直下の変位量が小さい場合においても、小断層による変位・変形の有無が確認できる比較的細粒な層相を呈する断面である。
- F-1断層に関連する小断層は、M1ユニットに変位を与えており、Tf2ユニットの基底面直下まで剪断面が連続し、変位が認められる。
- 小断層に顕著な見かけ変位量の減衰は認められない。
- Tf2ユニットの基底面に、小断層による変位は認められない。
- Tf2ユニット中の比較的細粒な層相を呈する箇所に、剪断面は認められない。
- Tf2ユニットに、堆積構造の乱れは認められない。

← : 見かけ変位量の計測箇所(砂層中の葉理のズレ)

見かけ変位量 : (a) 約13mm
 (b) 約13mm
 (c) 約10mm

- R1.11.15現地調査時の壁面から奥行き方向に掘削を行い、M1ユニット及びTf2ユニットの層相境界付近において、露頭観察及びはぎとり転写試料を作成し、地質構造の観察を実施した。
- 北側壁面追加はぎとり転写試料は、R1.11.15現地調査時の壁面から約100cm奥行き方向で作成したものである。
- 本はぎとり転写試料は、M1ユニットにおいて、小断層による葉理のズレがTf2ユニットの基底面直下で認められること及びTf2ユニットは砂礫層であるため、Tf2ユニットの基底面直下の変位量が小さい場合においても、小断層による変位・変形の有無が確認できる比較的細粒な層相を呈する断面である。

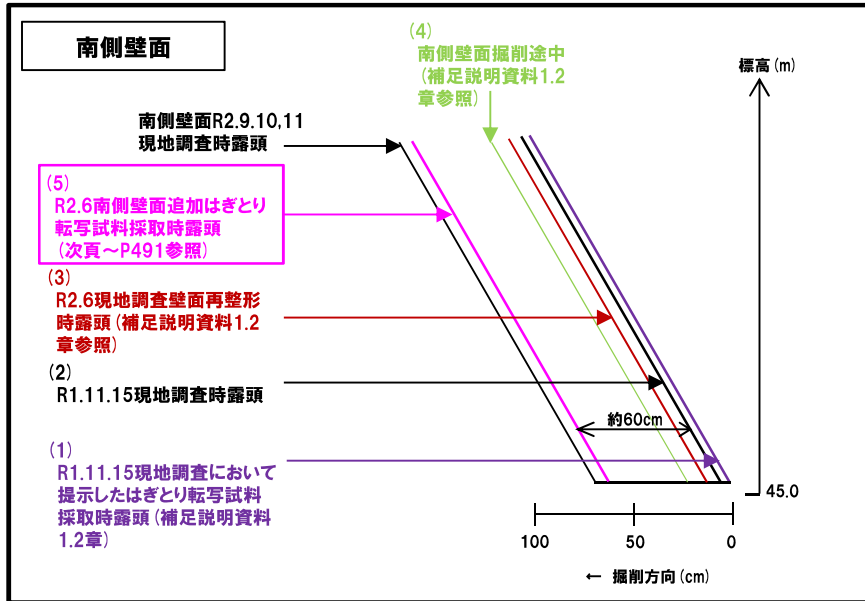
南側壁面 模式断面図

— : 小断層
 - - - : Tf2ユニットの基底面

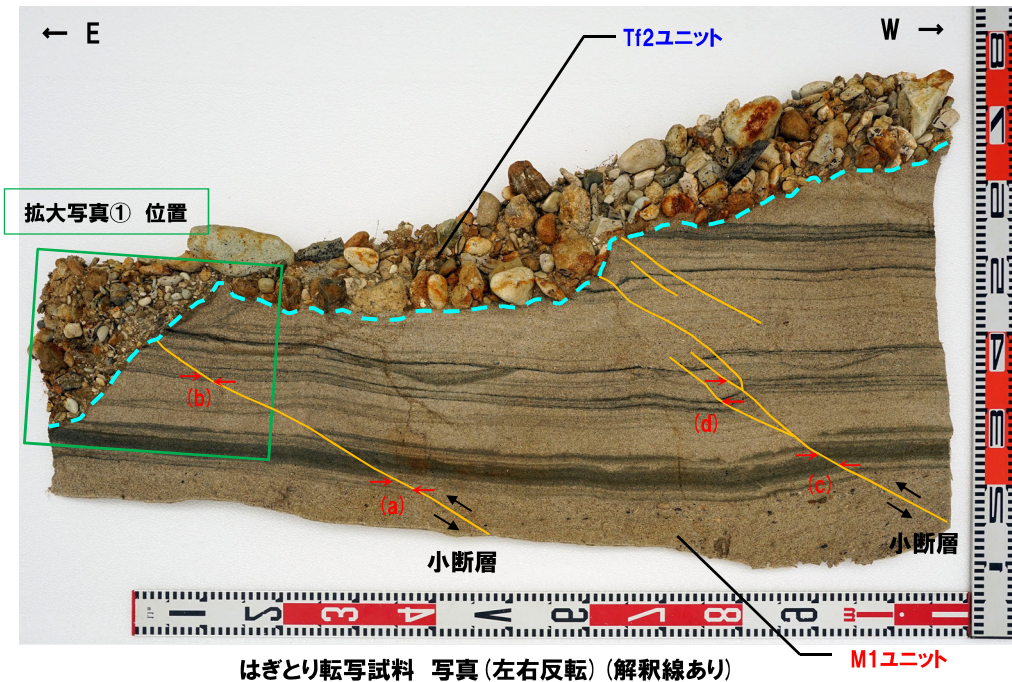
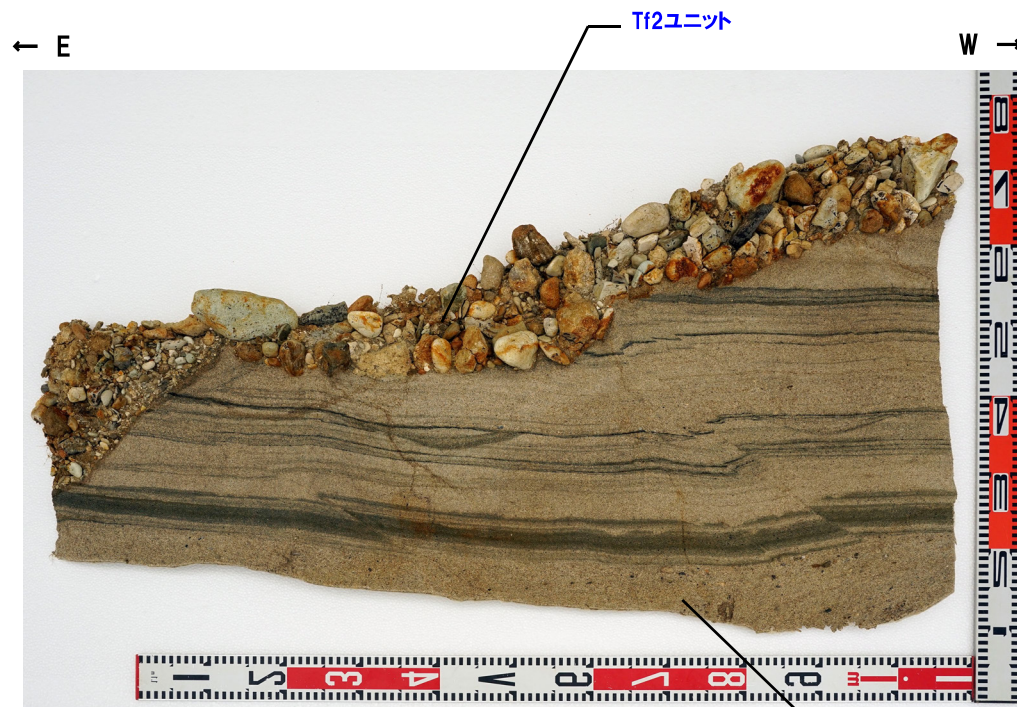
はぎとり転写試料 写真(左右反転)(解釈線あり)

- 本はぎとり転写試料は、M1ユニットにおいて、小断層による葉理のズレがTf2ユニットの基底面直下で認められること及びTf2ユニットは砂礫層であるため、Tf2ユニットの基底面直下の変位量が小さい場合においても、小断層による変位・変形の有無が確認できる比較的細粒な層相を呈する断面である。
- F-1断層に関連する小断層は、M1ユニットに変位を与えており、Tf2ユニットの基底面直下まで剪断面が連続し、変位が認められる。
- 小断層に顕著な見かけ変位量の減衰は認められない。
- Tf2ユニットの基底面に、小断層による変位は認められない。
- Tf2ユニット中の比較的細粒な層相を呈する箇所に、剪断面は認められない。
- Tf2ユニット中の礫は、基底面(チャンネル壁)に沿って比較的定向配列しており、堆積構造の乱れは認められない。

← :見かけ変位量の計測箇所(砂層中の葉理のズレ)

見かけ変位量: (a)約24mm, (b)約12mm
(c)約21mm, (d)約25mm

- R1.11.15現地調査時の壁面から奥行き方向に掘削を行い、M1ユニット及びTf2ユニットの層相境界付近において、露頭観察及びはぎとり転写試料を作成し、地質構造の観察を実施した。
- 南側壁面追加はぎとり転写試料は、R1.11.15現地調査時の壁面から約60cm奥行き方向で作成したものである。
- 本はぎとり転写試料は、M1ユニットにおいて、小断層による葉理のズレがTf2ユニットの基底面直下で認められること及びTf2ユニットは砂礫層であるため、Tf2ユニットの基底面直下の変位量が小さい場合においても、小断層による変位・変形の有無が確認できる比較的細粒な層相を呈する断面である。

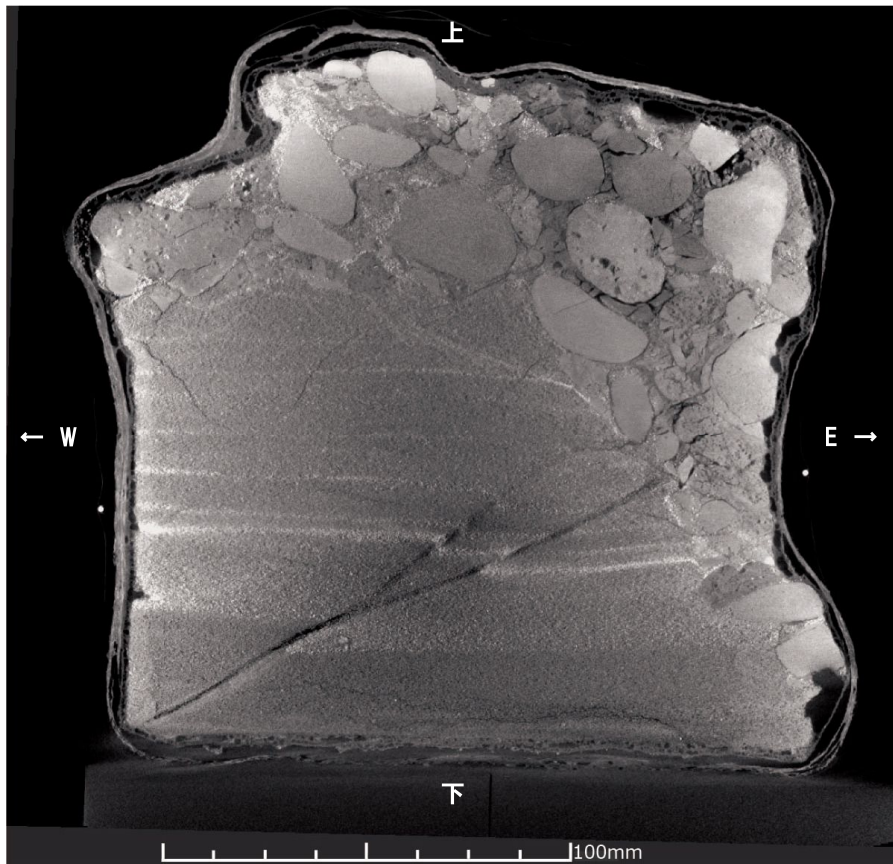
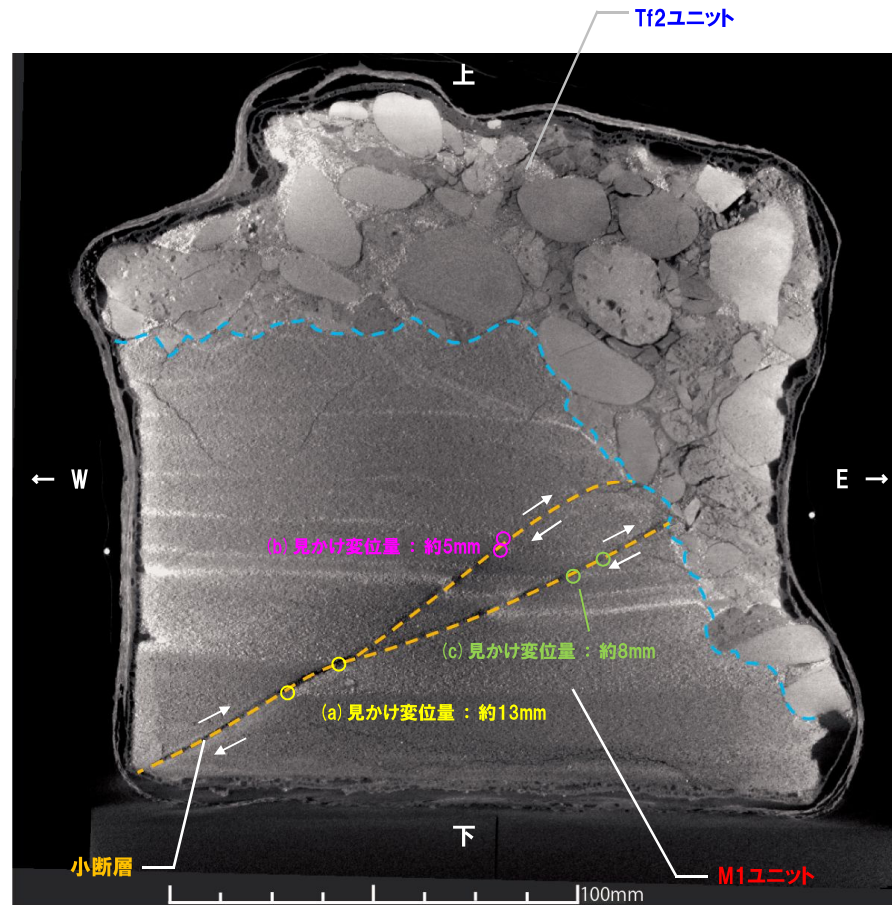
マイクロフォーカスX線CT画像 (解釈線あり)
(断面 (E) : ブロック試料中央断面)

- 北側壁面において採取したブロック試料について、マイクロフォーカスX線CT画像※により、内部構造を観察した。
- はざとり転写試料と同様、F-1断層に関連する小断層は、ブロック試料中で明瞭に2条に分岐している。
- 分岐した2条の小断層は、それぞれTf2ユニットの基底面(チャンネル壁)直下まで変位を与えている。
- 小断層の見かけ変位量は、ブロック下方で約13mm(次頁図(a))、上方で2条に分岐した後も計約13mm(次頁図(b)及び(c)の合計)であり、変位量の減衰は認められない。
- Tf2ユニットの基底面(チャンネル壁)に、2条の小断層による変位は認められない。
- Tf2ユニット中に、剪断面は認められない。
- Tf2ユニット中に、堆積構造の乱れ等は認められない。

○ : 見かけ変位量の計測箇所(砂層中の葉理のスレ)

【マイクロフォーカスX線CT 撮影条件】
○画素サイズ : 106 μm/pixel

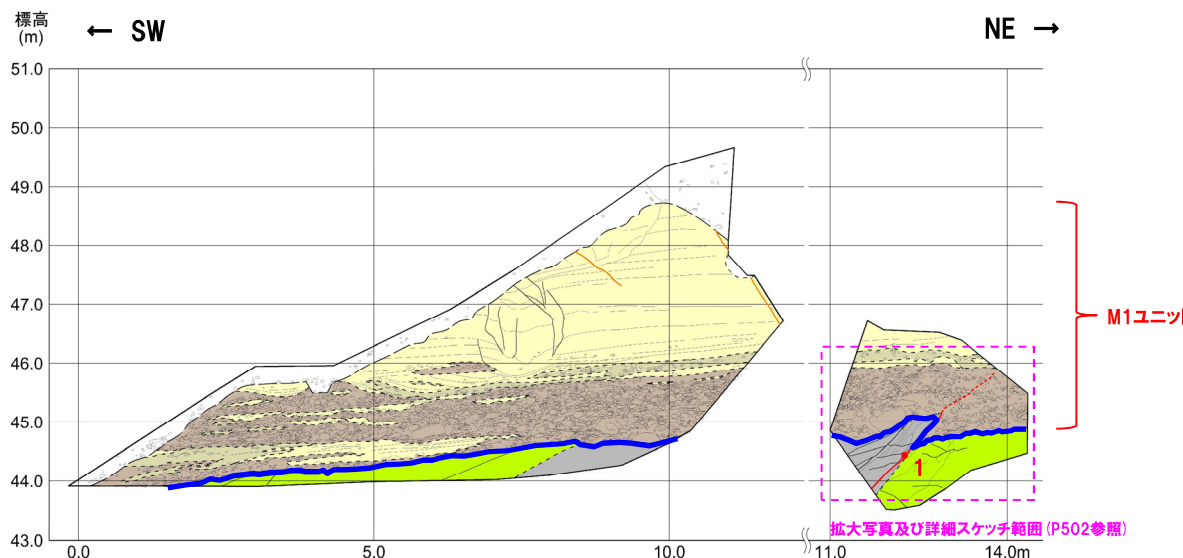
開削調査箇所(南側) 北側壁面スケッチ

【F-1断層】 走向・傾斜
1. N6° W/46° W — 西上がり逆断層

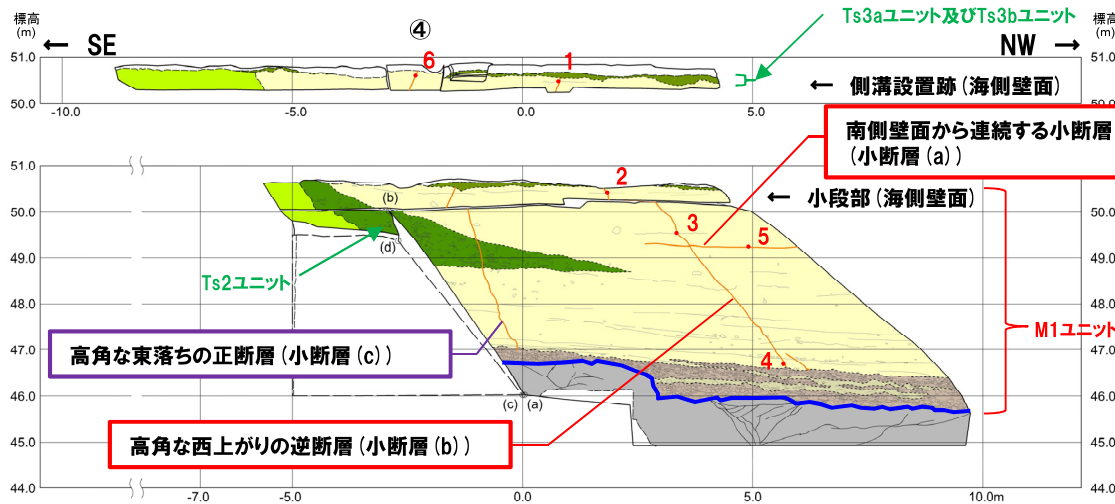
開削調査箇所(南側) 南側壁面の背後法面 壁面スケッチ

- 走向・傾斜**
- 【高角な西上りの逆断層(小断層(b))】
 - 1. N13° W/78° E*
 - 2. N13° E/82° E*
 - 3. N12° E/84° W
 - 4. N14° E/88° W
 - 【南側壁面から連続する小断層(小断層(a))】
 - 5. N30° W/30° W
 - 【高角な東落ちの正断層(小断層(c))】
 - 6. N36° E/70° E

※小断層(b)の傾斜方向は上方に向かうに従い西傾斜から東傾斜に変化することで、見かけ正断層センスとなる状況が認められる。

走向・傾斜	変位センス	見かけ鉛直変位量	連続性	Ts3a及びTs3bユニットとの関係
小断層(a)	N4° E/50° W	西上がり逆断層	約15cm	・南側壁面において認められるF-1断層に関連する小断層と走向方向に連続する	・Ts3bユニットに変位・変形を与えていない※1
小断層(b) (高角な西上がり逆断層)	N13° W~N14° E/ 78° E~84° W	西上がり逆断層	約1.5cm	・南側壁面の背後法面において連続する	・Ts3aユニットに変位・変形を与えていない
小断層(c) (高角な東落ち正断層)	N36° E/70° E	東落ち正断層	約1.0cm	・南側壁面の背後法面において連続する	・Ts3aユニットに変位・変形を与えていない

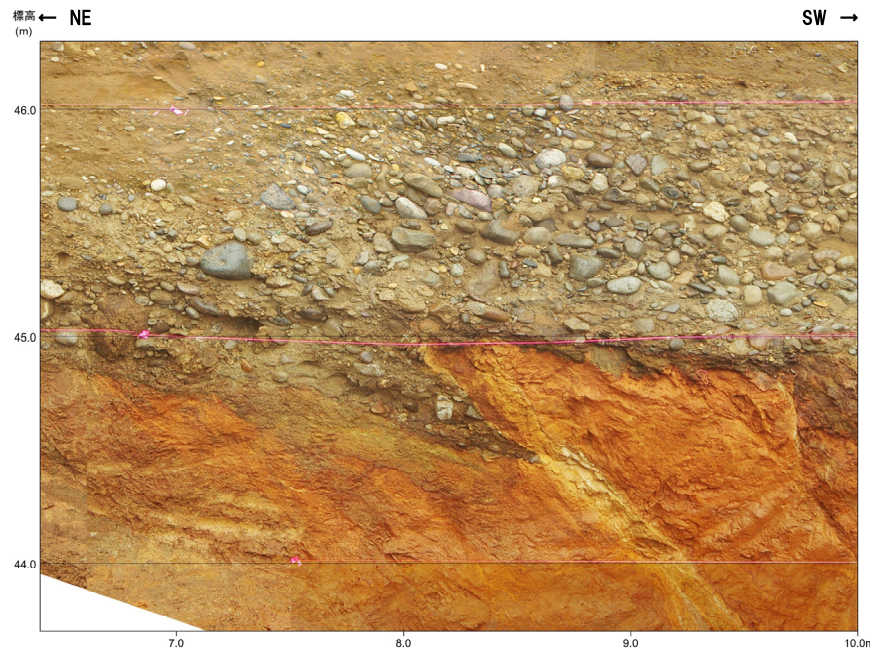
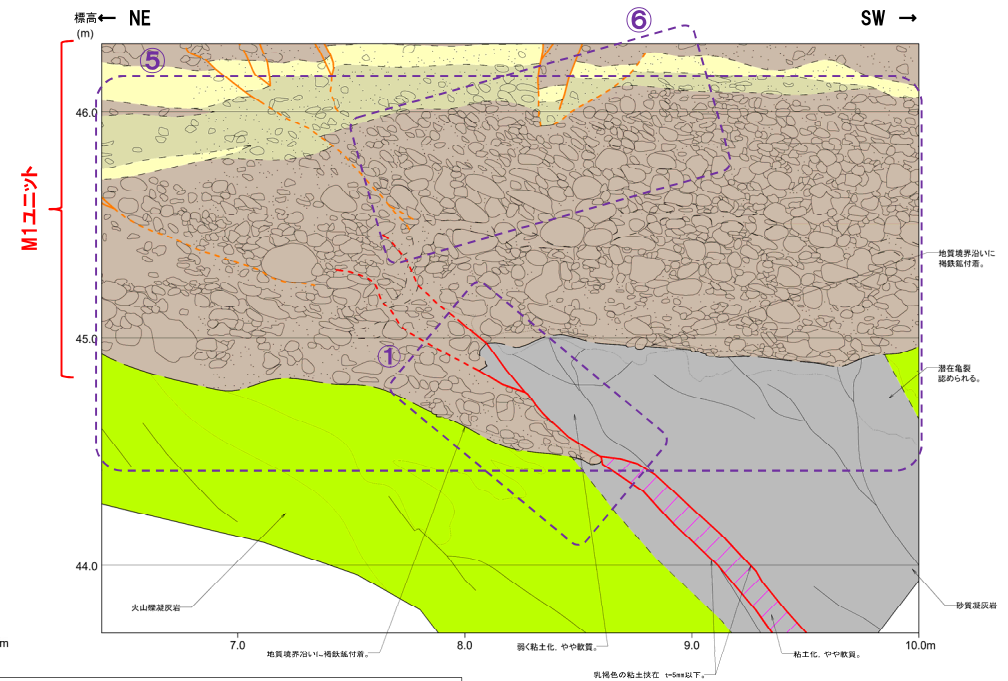
開削調査箇所(南側)南側壁面 F-1断層付近 詳細スケッチ

- F-1断層は、走向・傾斜がNS/46°Wで、基盤岩上面に変位を与えている西上がり逆断層(下図①の範囲)であり、M1ユニットの砂礫層に剪断面が連続する。
- 小断層は、西上がり逆断層(次頁図②の範囲)並びに東上がり逆断層及び東落ち正断層(次頁図③の範囲)が認められ、M1ユニットの砂層中の葉理及び砂礫層中の比較的細粒な層相を呈する箇所に変位・変形を与えている。
- 小断層のうち、西上がり逆断層センスの小断層は、F-1断層と連続しないものの、F-1断層の延長方向に雁行状に発達している。

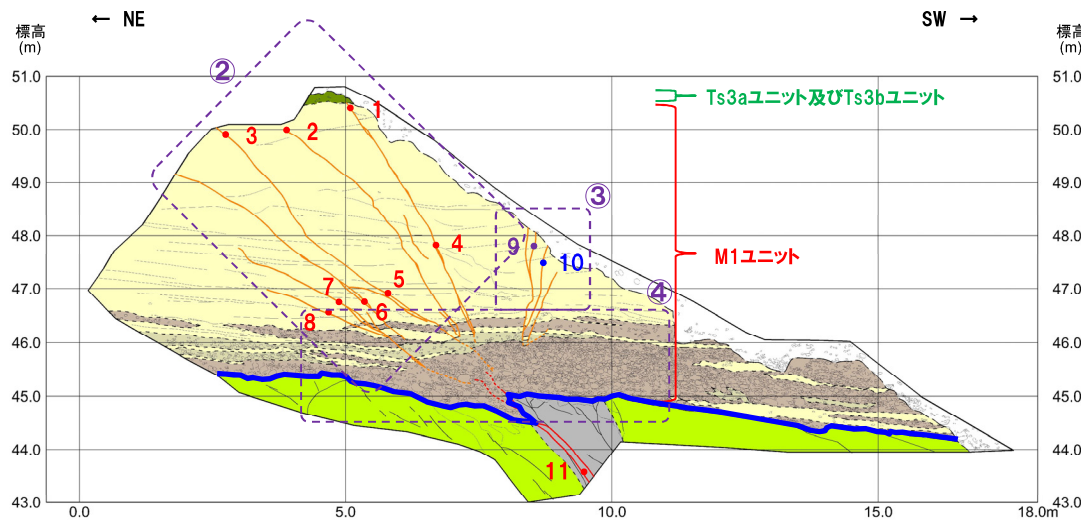
開削調査箇所(南側)南側壁面 スケッチ

- また、F-1断層が認められる基盤岩と小断層が認められるM1ユニットの砂層の間に分布するM1ユニット下部の砂礫層には、西上がりの撓曲構造(下図④及び前頁⑤の範囲)が認められ、砂礫層中の礫には、再配列(前頁図⑥の範囲)が認められる。
- 西上がり逆断層センスの小断層は、上田・谷(1999)の逆断層模型実験結果と調和的である(P504~P505参照)。
- 東上がり逆断層センス及び東落ち正断層センスの小断層は、F-1断層の上盤側において、西上がりの撓曲構造の直上に発達していることから、加藤(2010)を踏まえ、撓曲構造の形成に起因する副次的なものと考えられる(P506参照)。
- これらのことから、小断層は、F-1断層に関連するものと判断される。

走向・傾斜	
【小断層】	
1. N20° W/50° W	西上がり逆断層
2. N22° E/32° W	
3. N14° E/40° W	
4. N32° W/73° W	
5. N42° W/24° W	
6. N40° W/46° W	
7. N46° W/36° W	
8. N50° W/26° W	
9. N2° E/80° W	東上がり逆断層
10. N2° W/86° W	東落ち正断層
【F-1断層】	
11. NS/46° W	西上がり逆断層

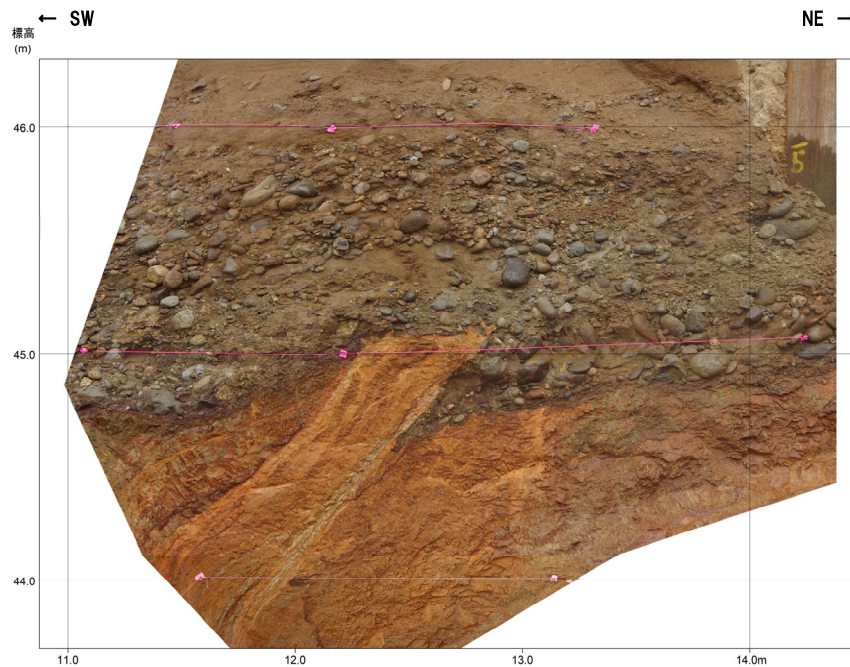
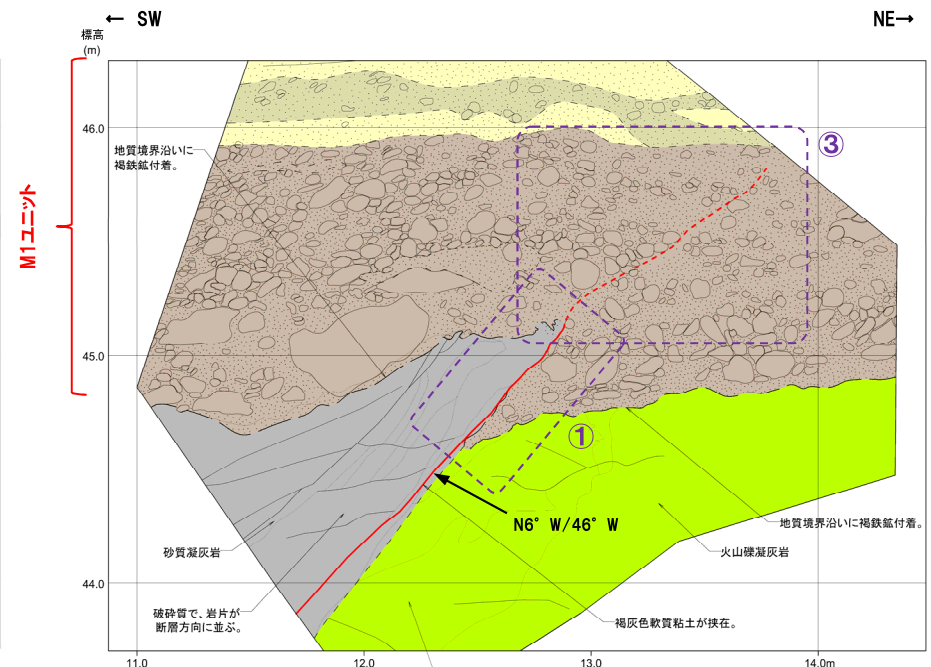
開削調査箇所(南側)北側壁面 F-1断層付近 詳細スケッチ

- F-1断層は、走向・傾斜がN6° W/46° Wで、基盤岩上面に変位を与えている西上がり逆断層(下図①の範囲)である。
- 小断層は、東落ち正断層(次頁図②)であり、M1ユニットの砂層中の葉理に変位・変形を与えている。
- 北側壁面は、改変により一部消失しており、F-1断層が認められる基盤岩と小断層が認められるM1ユニットの砂層の間に分布するM1ユニット下部の砂礫層には、西上がりの撓曲構造が確認できないものの、砂礫層中の礫には、再配列が認められる(下図③の範囲)。
