6.1.2 F-11断層開削調査箇所に分布する堆積物の地層区分

6.1.3 F-4断層及びF-11断層開削調査箇所付近における堆積物の分布状況

6. F-4断層及びF-11断層の活動性評価

7. 総合評価

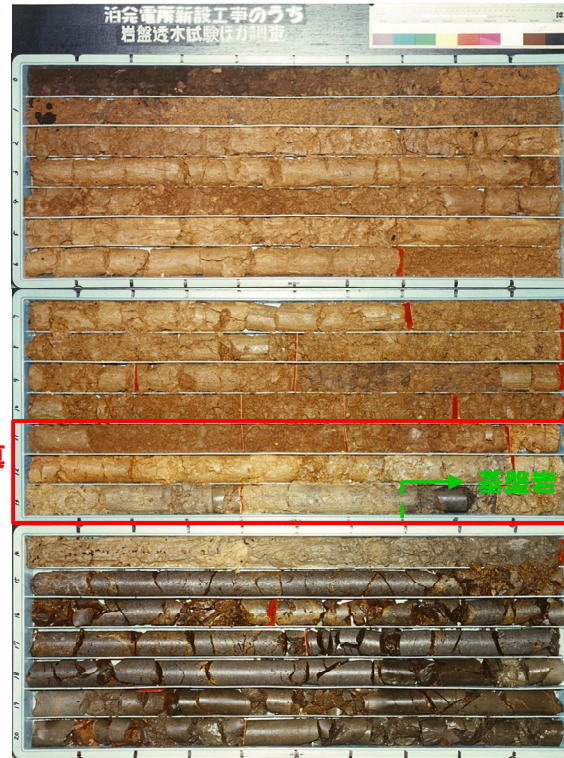
コア写真 (D-13: 深度0~21m)

- 本ボーリングでは、基盤岩(上面標高約60m)の上位に、シルト質砂層が認められる。
- なお、本ボーリングは、1,2号炉調査時に実施したものであり、F-11断層開削調査箇所と同一のHm2段丘面に位置する。

孔口標高: 73.30m

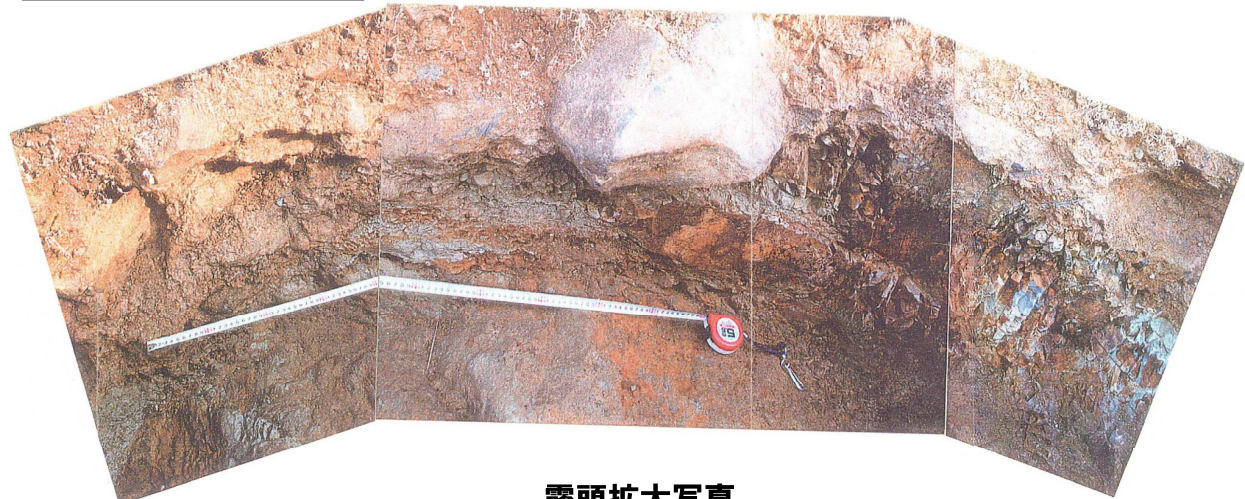
露頭拡大写真

- Hm2段丘堆積物に変位・変形が認められないことから、F-11断層に後期更新世以降の活動は認められない。

Hm2段丘堆積物に変位・変形は認められない。

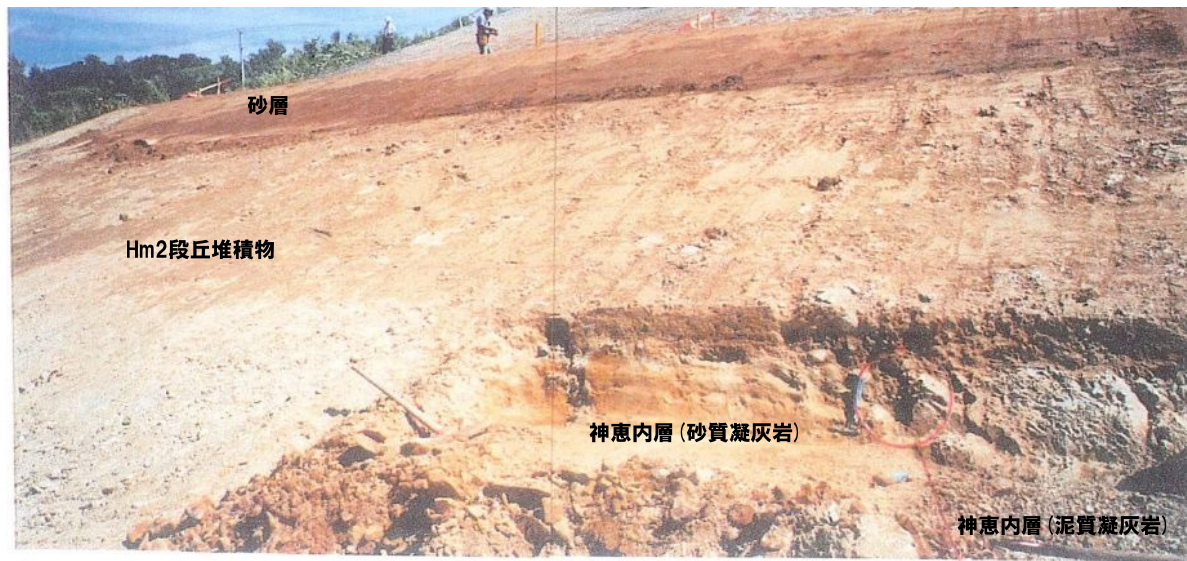
全景写真 (敷地造成工事時露頭)

- F-11断層開削調査箇所付近に位置する敷地造成工事時露頭においても、基盤岩 (神恵内層) の上位にHm2段丘堆積物 (亜円～亜角礫のクサリ礫を含む砂礫層及び赤褐色シルト層) が認められる。
- 本露頭においても、F-11断層の性状を追加確認した。
- F-11断層はHm2段丘堆積物に覆われており、Hm2段丘堆積物に変位・変形は認められない。
- Hm2段丘堆積物の堆積状況に乱れは認められない。

↑
F-11断層
