5. 2. 3 F-1断層の活動性評価

6. F-4断層及びF-11断層の活動性評価

6. 1. 1 F-4断層開削調査箇所に分布する堆積物の地層区分

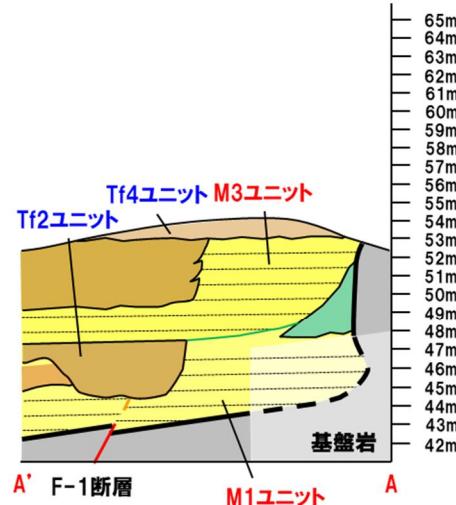
F-1断層開削調査箇所

各断面図における破線部及び薄着色部は、
露頭、写真等で確認できていないことから、
周辺の地質状況に基づき推定した。

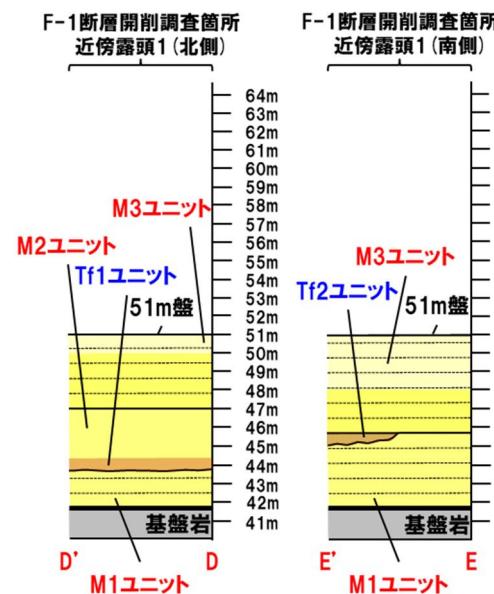
F-1断層開削調査箇所
近傍露頭1（北側）

- 本調査箇所には、基盤岩の上位に海成堆積物が認められ、標高約44mには、当該層に挟在する河成の堆積物が認められる。
- 本調査箇所は、層相及び分布標高の観点において、開削調査箇所(北側)西部と対比した結果(対比範囲については、P581参照)、次頁のとおりユニット区分される。

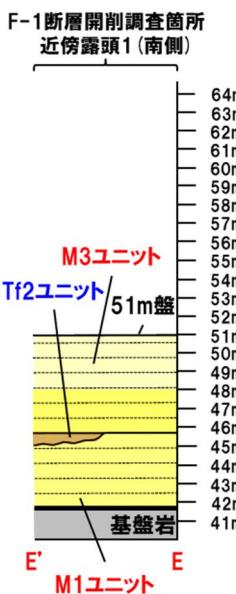
F-1断層開削調査箇所
近傍露頭1（南側）

- 本調査箇所には、基盤岩の上位に海成堆積物が認められ、標高約45mには、当該層に挟在する河成の堆積物が認められる。
- 本調査箇所は、層相及び分布標高の観点において、開削調査箇所(北側)中央部と対比した結果、次頁のとおりユニット区分される。

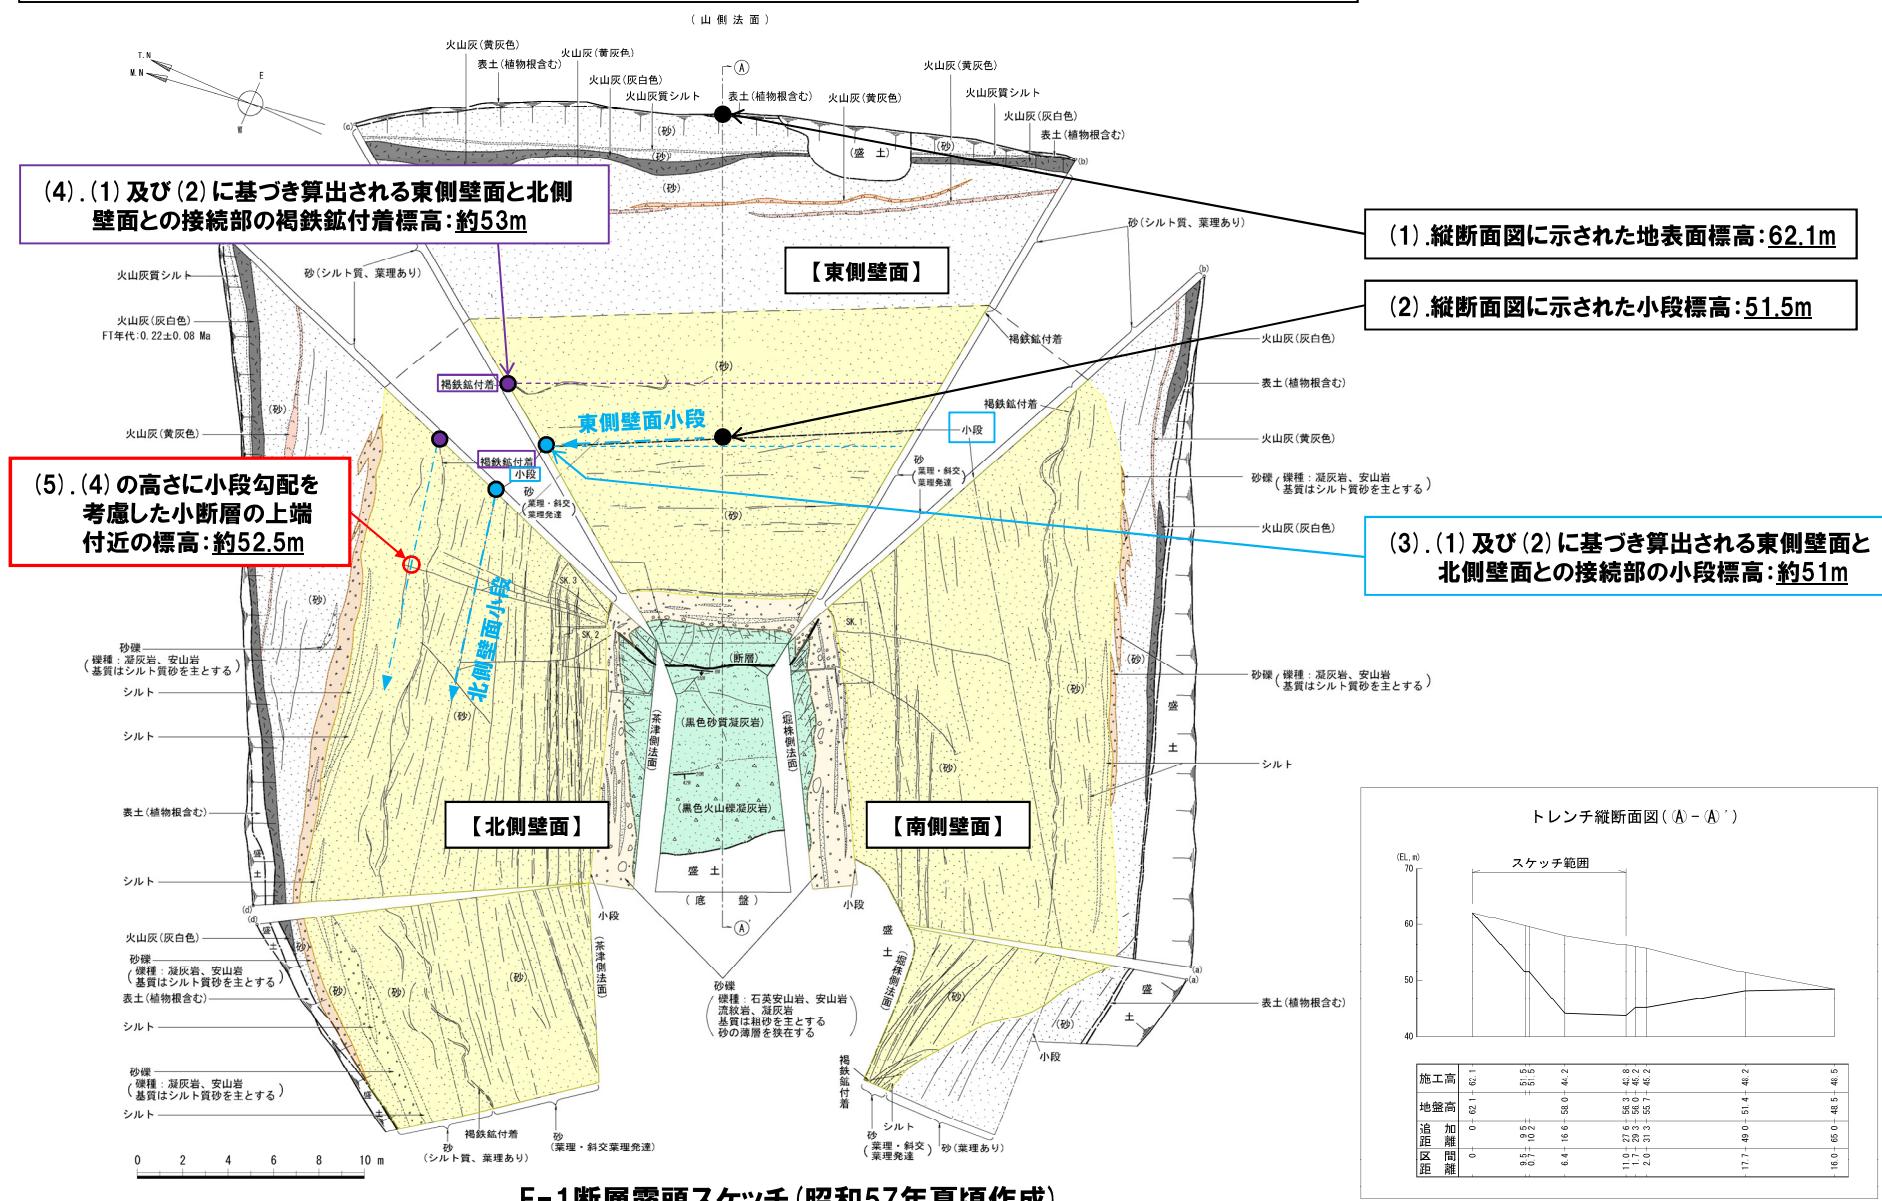
- F-1断層開削調査箇所に認められる小断層は、北側壁面に認められるものが最も高標高まで到達している。
- F-1断層開削調査箇所の標高に関する情報は、東側壁面中央部の縦断面図 (Ⓐ-Ⓐ') に示されているものに限られる。
- このため、縦断面図に記載された地表面標高 (62.1m) 及び小段部標高 (51.5m) に基づき、北側壁面に認められる当該小断層の上端標高を推定した。
- 推定に当たっては、東側壁面から北側壁面に連続する小段及び褐鉄鉱付着箇所に着目した。

- 最も高標高まで到達している小断層の上端は、約52.5mと推定される。

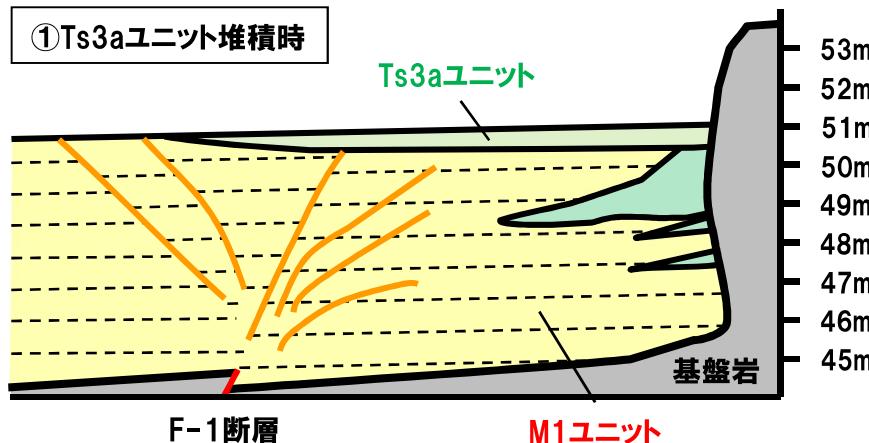
小規模な土砂流により、M1ユニット及びTs2ユニットを侵食して、Ts3aユニットが堆積する。

- 開削調査箇所(南側)において、海水準の一時的な低下時に、Ts3aユニット及びTs3bユニットがM1ユニット及びTs2ユニットを侵食して上位に堆積し、F-1断層に関連する小断層上端を侵食する。
- 以下に、Ts3aユニット及びTs3bユニットの堆積状況を示す。

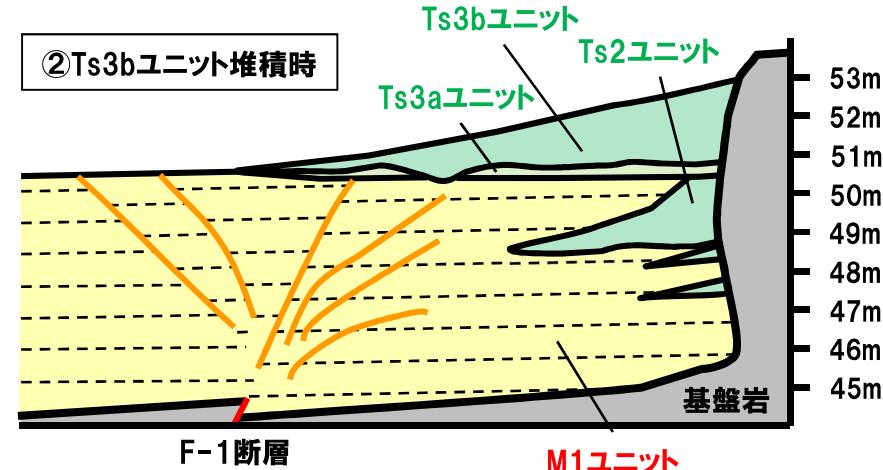
Ts3aユニット堆積とほぼ同時に、旧海食崖の局所的な崩落により、M1ユニット及びTs3aユニットを侵食して、Ts3bユニットが堆積する。

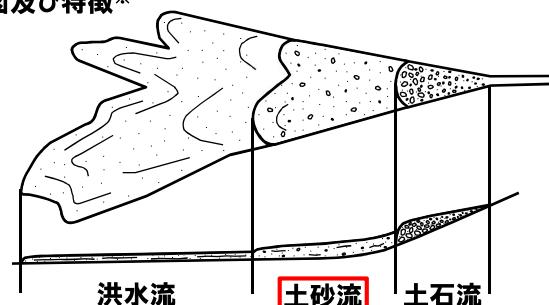
土砂流のイメージ図及び特徴*

区分	土石流	土砂流	洪水流
礫径	最大Φ1.5m以上で、時としてΦ3~4m以上あり 平均Φ2m	最大Φ1m 平均Φ5cm±	最大Φ10~20cm 平均Φ0.5cm
堆積厚	最大4mで、平均2m	最大1.5mで、平均0.5m	最大1mで、平均0.3m
表面形状	不規則	地形・構造物に左右され、不規則と平滑の両方見られる	ほぼ平滑
断面形状	層理なし	層理(層状)構造あり	明瞭な層理が認められる

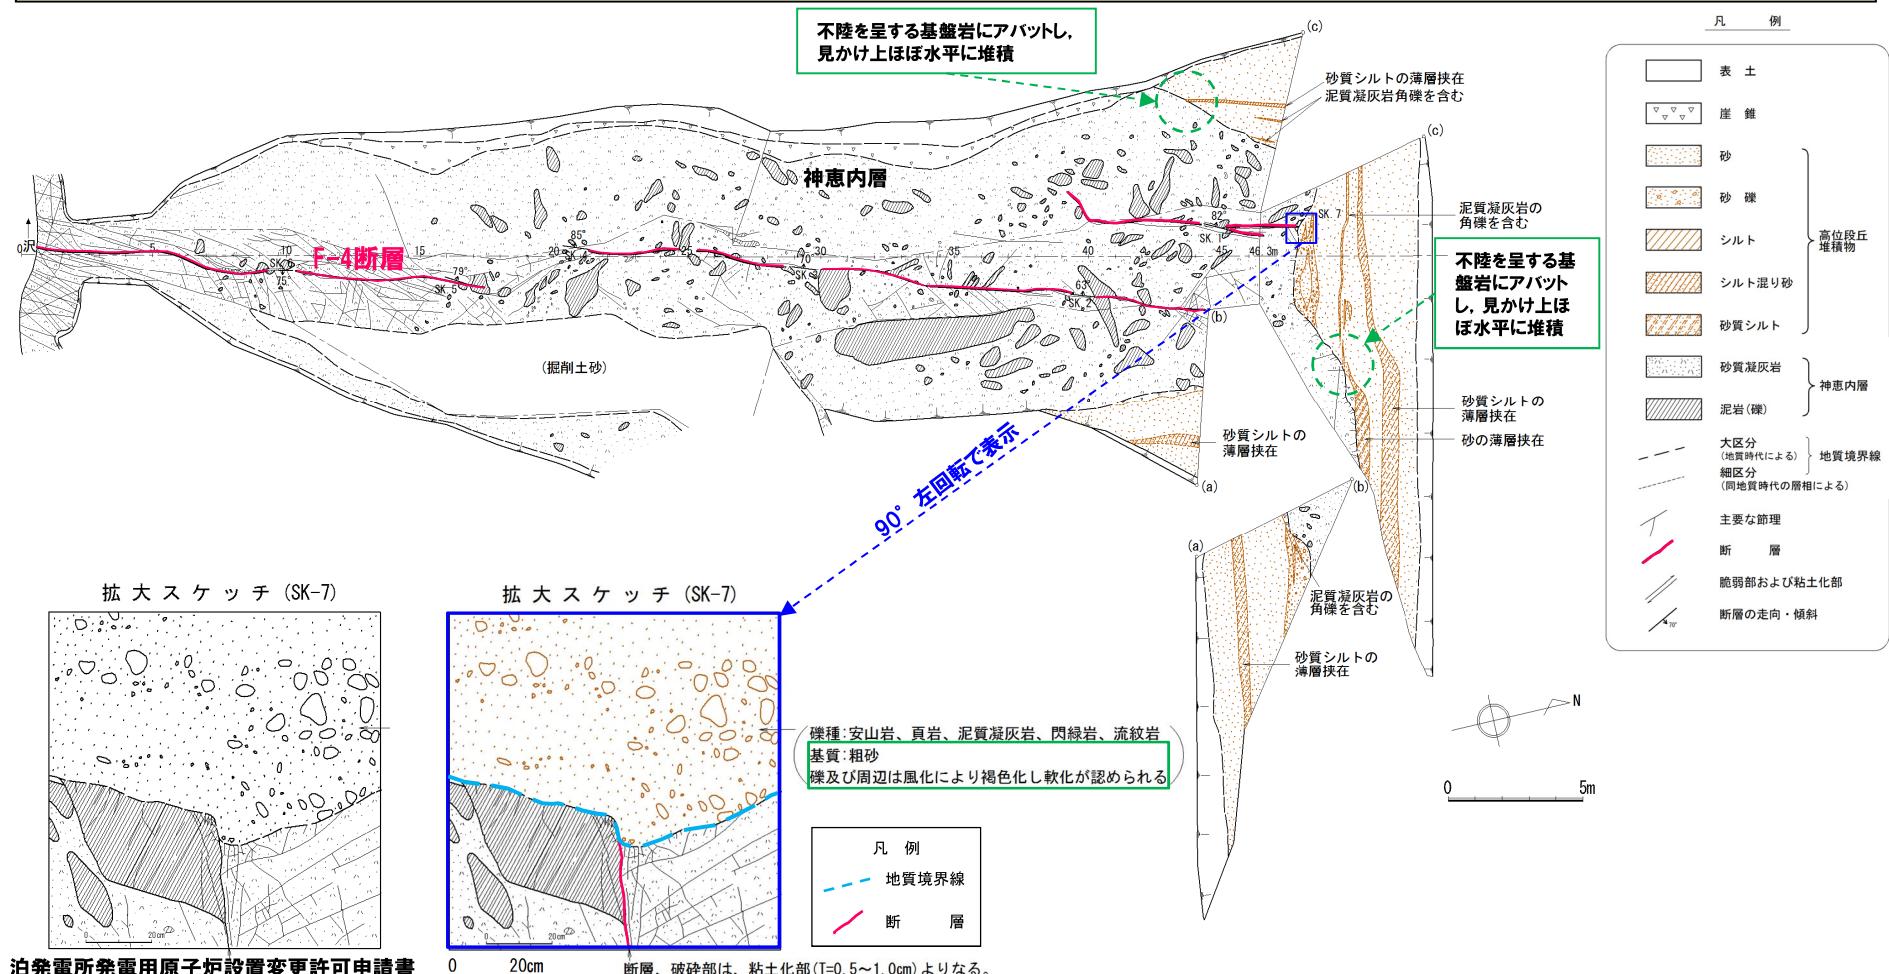
- F-4断層開削調査箇所では、下位から、基盤岩、基質が粗砂であり、亜円～亜角礫の風化により褐色を呈する砂礫層及び砂層が認められる。
- 砂層は、シルト混じり砂層及びシルト層の薄層が挟在し、この薄層は、見かけ上ほぼ水平に堆積しており、不陸を呈する基盤岩にアバットする。

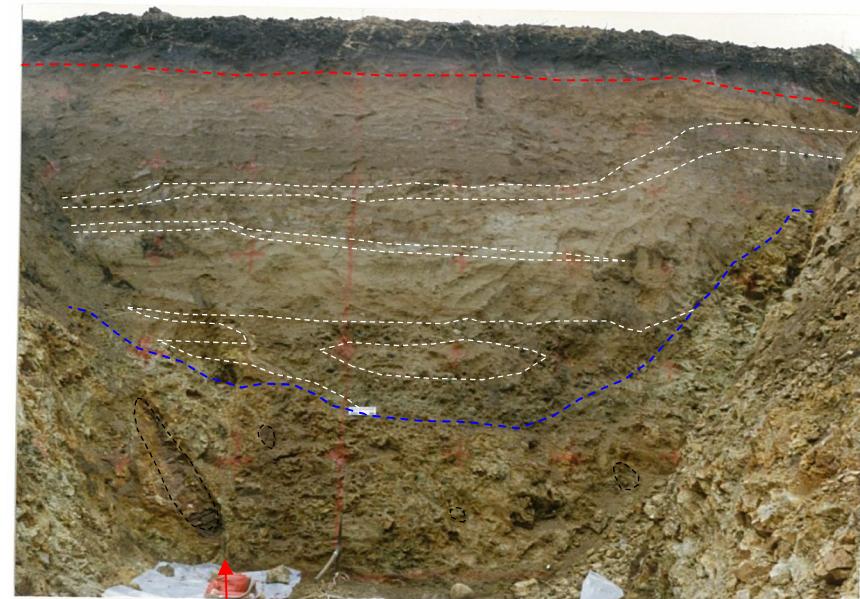
F-4断層
開削調査箇所壁面写真 (北側) (解釈線あり)

(凡 例)					
- - - - - :	段丘堆積物上面	- - - - - :	基盤岩上面	----- : 層相境界	----- : 泥岩 (礫)

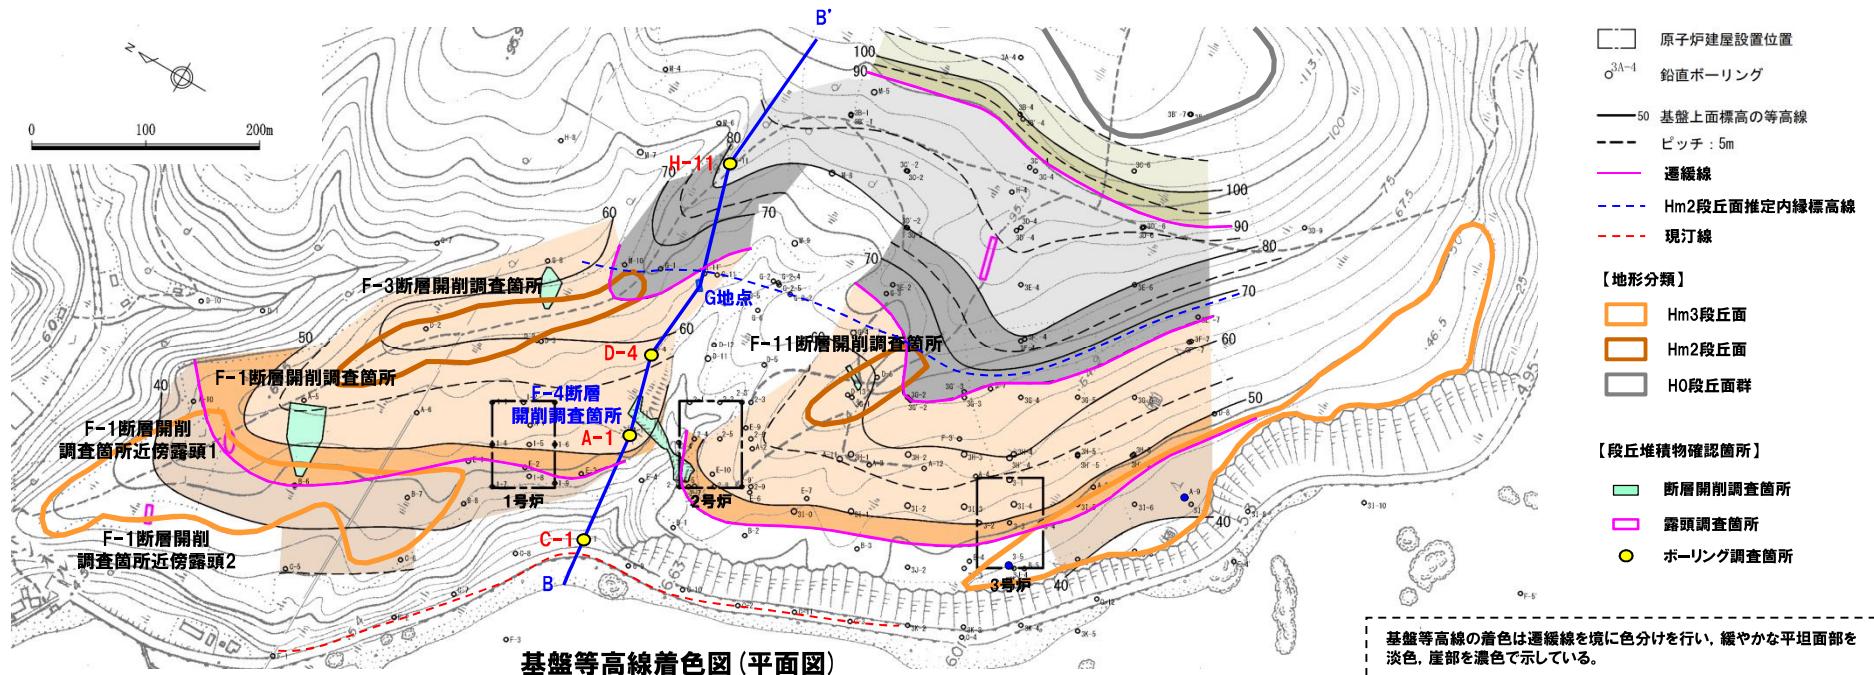
- F-4断層開削調査箇所及びG地点を通り、Hm2段丘面推定内縁標高線及び現汀線と概ね直交する断面図を、既往ボーリング調査による基盤上面標高の情報を用いて作成し、基盤形状を確認した。
- G地点における基盤の上面は緩やかな平坦面を呈しており、本調査箇所に連続する。

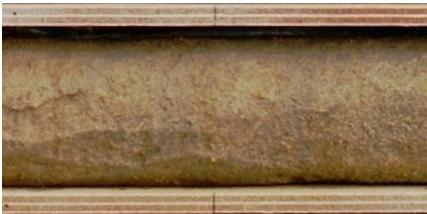
<p>10cm</p> <p>砂層 (淘汰の良い砂) (泊Hm3-2ボーリング 深度約4.50～4.70m)</p>

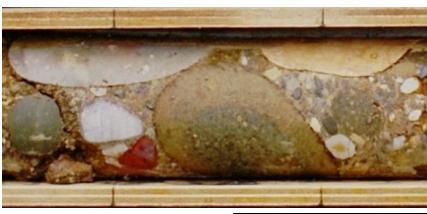
<p>10cm</p> <p>砂礫層 (円磨度が高い礫) (泊Hm3-2ボーリング 深度約7.35～7.55m)</p>	<p>【陸成層:A-3トレチ (P372参照)】</p>

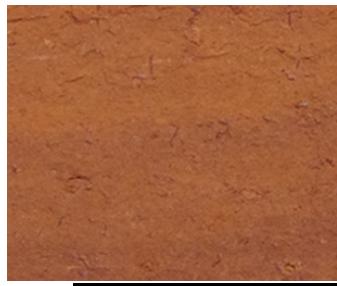
<p>50cm</p> <p>砂質シルト層 (北側壁面 標高約47.5m, 距離差約18.0m)</p>

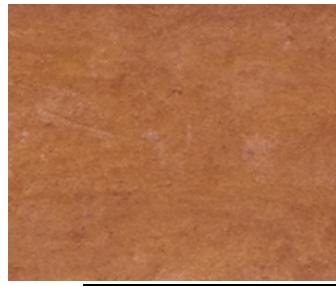
<p>50cm</p> <p>シルト質砂層 (北側壁面 標高約47.0m, 距離差約18.0m)</p>
<p>【Hm3段丘堆積物:A-3トレチ (P372参照)】</p>

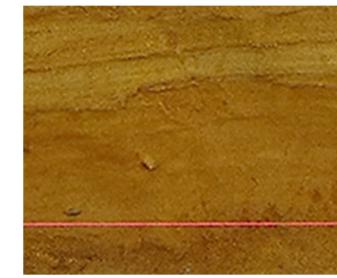
<p>50cm</p> <p>砂層 (淘汰の良い砂) (北側壁面 標高約44.0m, 距離差約9.5m)</p>

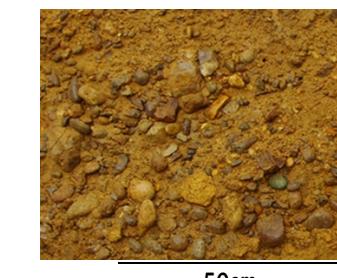
<p>50cm</p> <p>砂礫層 (円磨度が高い礫) (北側壁面 標高約42.5m, 距離差約7.0m)</p>	<p>【斜面II堆積物 :C-2トレチ(補足説明資料P128参照)】</p>

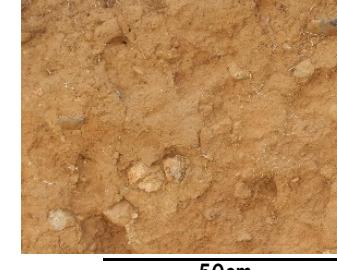
<p>50cm</p> <p>シルト質砂礫層 (西側壁面 標高約54.5m, 距離差約24.5m)</p> <p>【斜面I堆積物 :G地点(追加調査箇所) (P607参照)】</p>

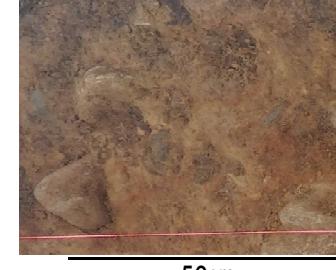
<p>50cm</p> <p>礫混じりシルト質砂層 (標高約65.1m)</p>

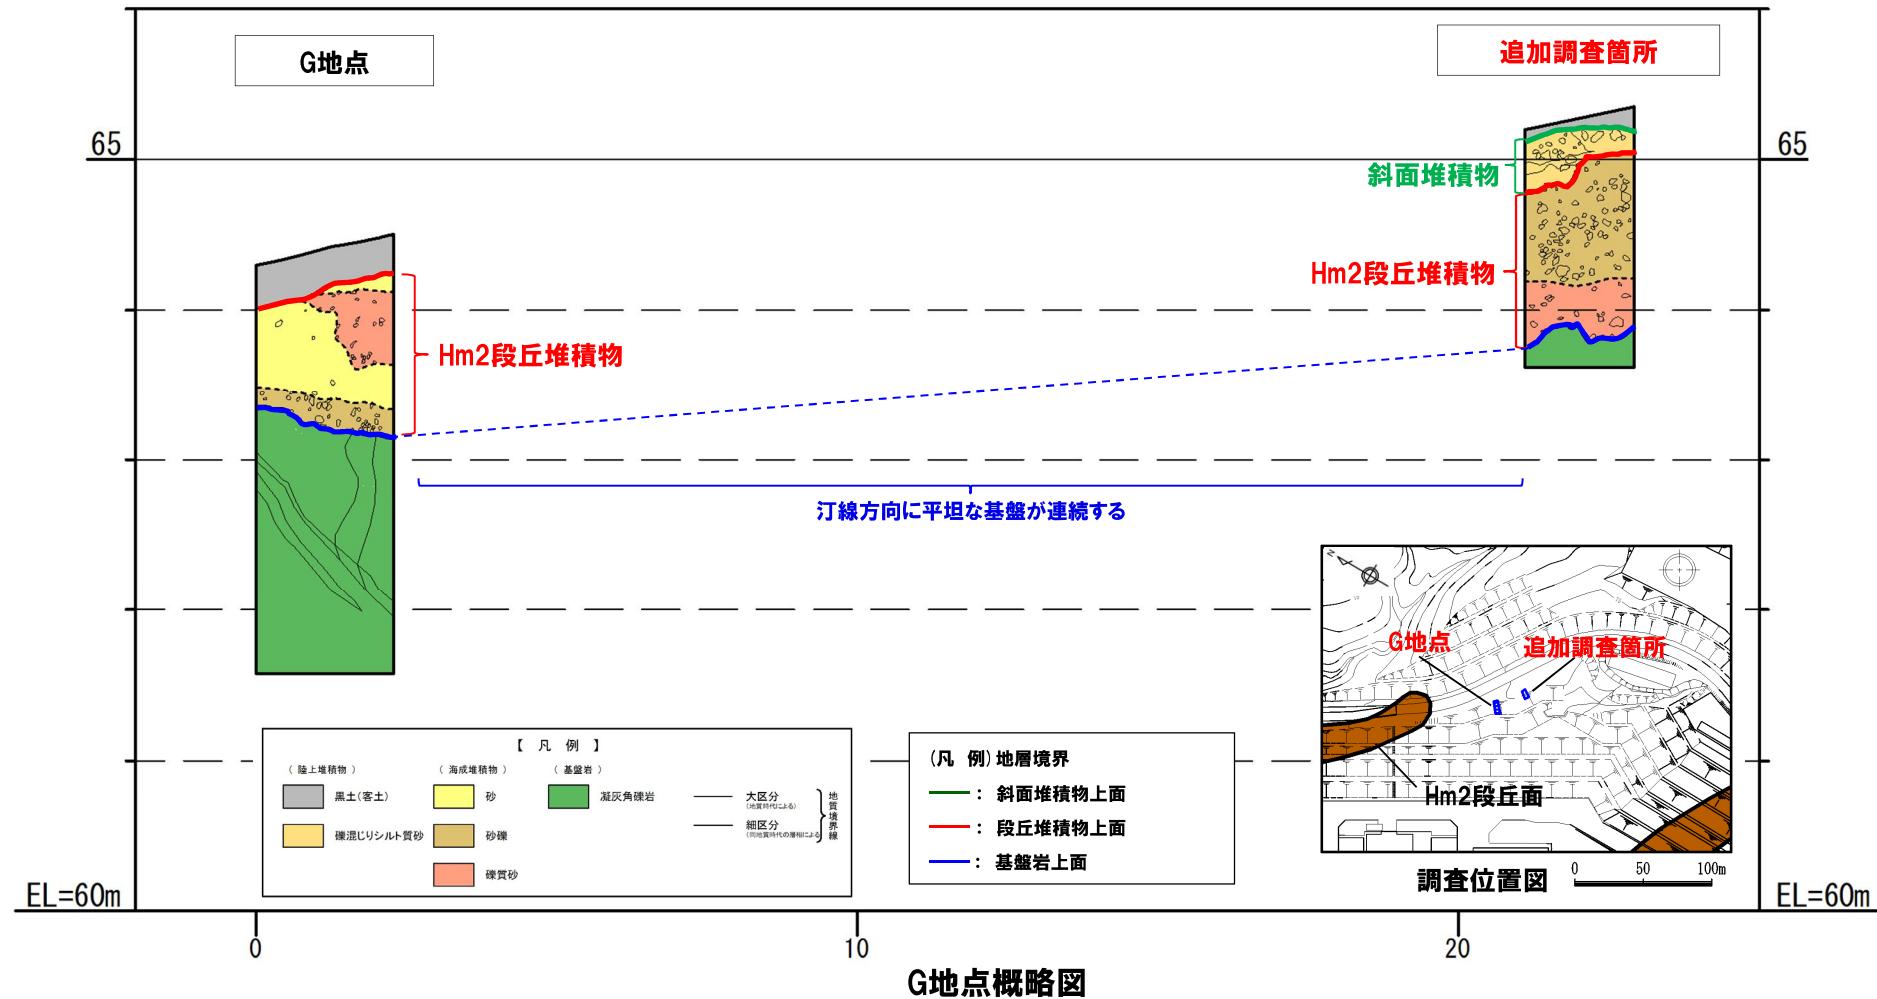
○追加のはぎとり調査の結果、汀線方向に平坦な基盤が連続していることを確認した。

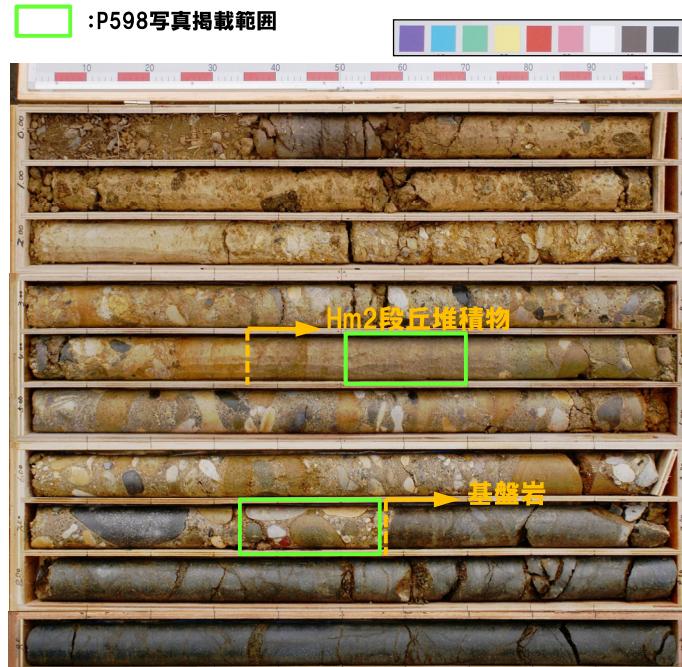
柱状図 (深度0~10m)

○Hm2段丘堆積物は、円～亜円礫を主体とし、クサリ礫が混じる砂礫層と淘汰の良い砂層で構成される。

泊Hm3-2							孔口標高 61.24m 堀進長 10.00m
標 尺 (m)	標 高 (m)	深 度 (m)	柱 状 図	地 質	色	調 記	
1	60.89	0.35	漂浮じり シルト ～粘土	細粒 シルト	赤土。 20mm程度の亜角礫を含む。		
	60.64	0.60	漂浮じり シルト	粗粒 シルト	赤表土。有機質な細粒物が多く混じるシルト。		
2	59.22	2.02	漂浮じり シルト	細粒砂 シルト	細粒砂質じりのシルト。 粒径：20mm以下主体、最大80mm。 地形：亜角礫主体でクサリ礫が30%前後混入	明灰褐色	
	58.96	2.28	砂	砂	砂はわずかに認められる。	灰褐色	
3	58.22	3.02	砂	砂	基質はややシルト質な細粒物。 粒径：2~6mm。地形：内～角礫で一部クサリ礫化している	灰褐色	標準
4	57.00	4.74	砂	砂	基質は砂粒、粗粒砂。 粒径：40mm主体。地形：亜円～亜角礫 地形：安山岩主体で泥灰岩礫が混入、一部クサリ礫化している。	灰褐色	
	56.88	4.98	砂	砂	標準	標準	標準
5	56.49	4.75	砂	砂	細粒砂質じりのシルト。下位に従い砂優勢。	灰褐色	淘汰のよい細粒～中粒砂
6			砂	砂	基質は粗粒砂。 粒径：平均40mm、最大100mm。下位に従い粗粒化。	灰褐色	
7	53.66	7.58	砂	砂	地形：内～角礫带。地形：安山岩主体でクサリ礫化している。	灰褐色	標準
8			安山岩	暗青灰	10cm程度のコアを呈する。 面理が不規則に発達し、褐色化している。 岩片は灰質。		
9					8.5, 8.62, 8.7, 8.87mの面理に粘土、砂が挟在。		
10	51.24	10.00			9.3, 9.6, 9.7~9.8m：面理に粘土、砂が挟在。

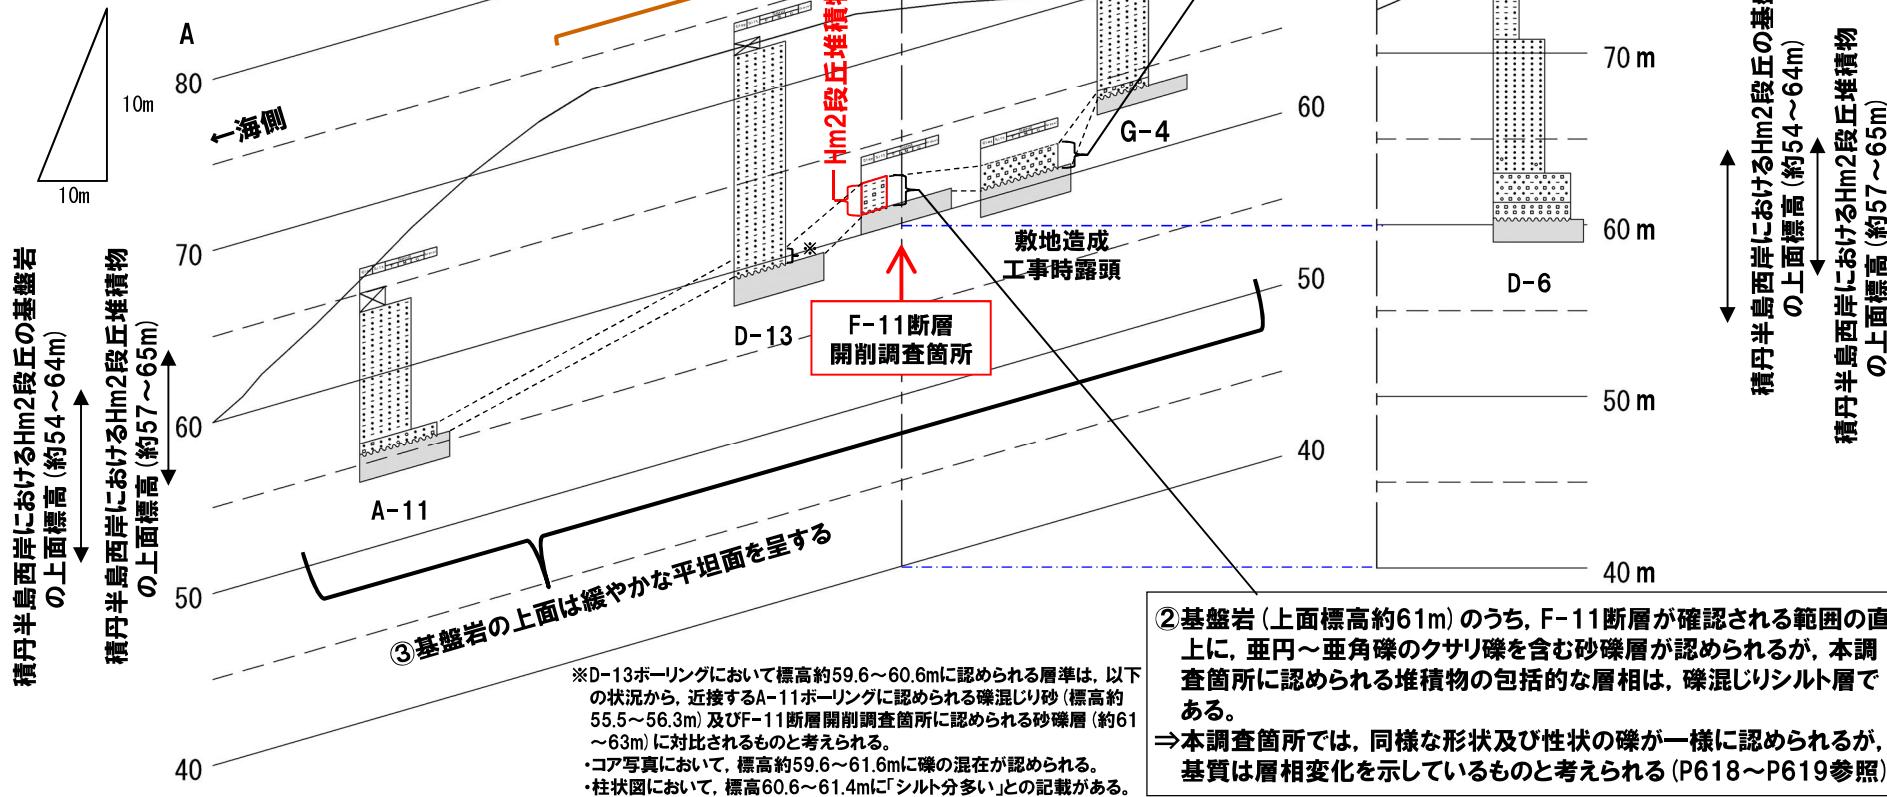
④基盤岩(上面標高約61m)の上位に、亜円～亜角礫のクサリ礫を含む砂礫層が認められるが、F-11断層が確認される範囲の直上では、基質が赤褐色シルトである。
⇒本露頭では、同様な形状及び性状の礫が一様に認められるが、基質は層相変化を示しているものと考えられる(P620～P622参照)。

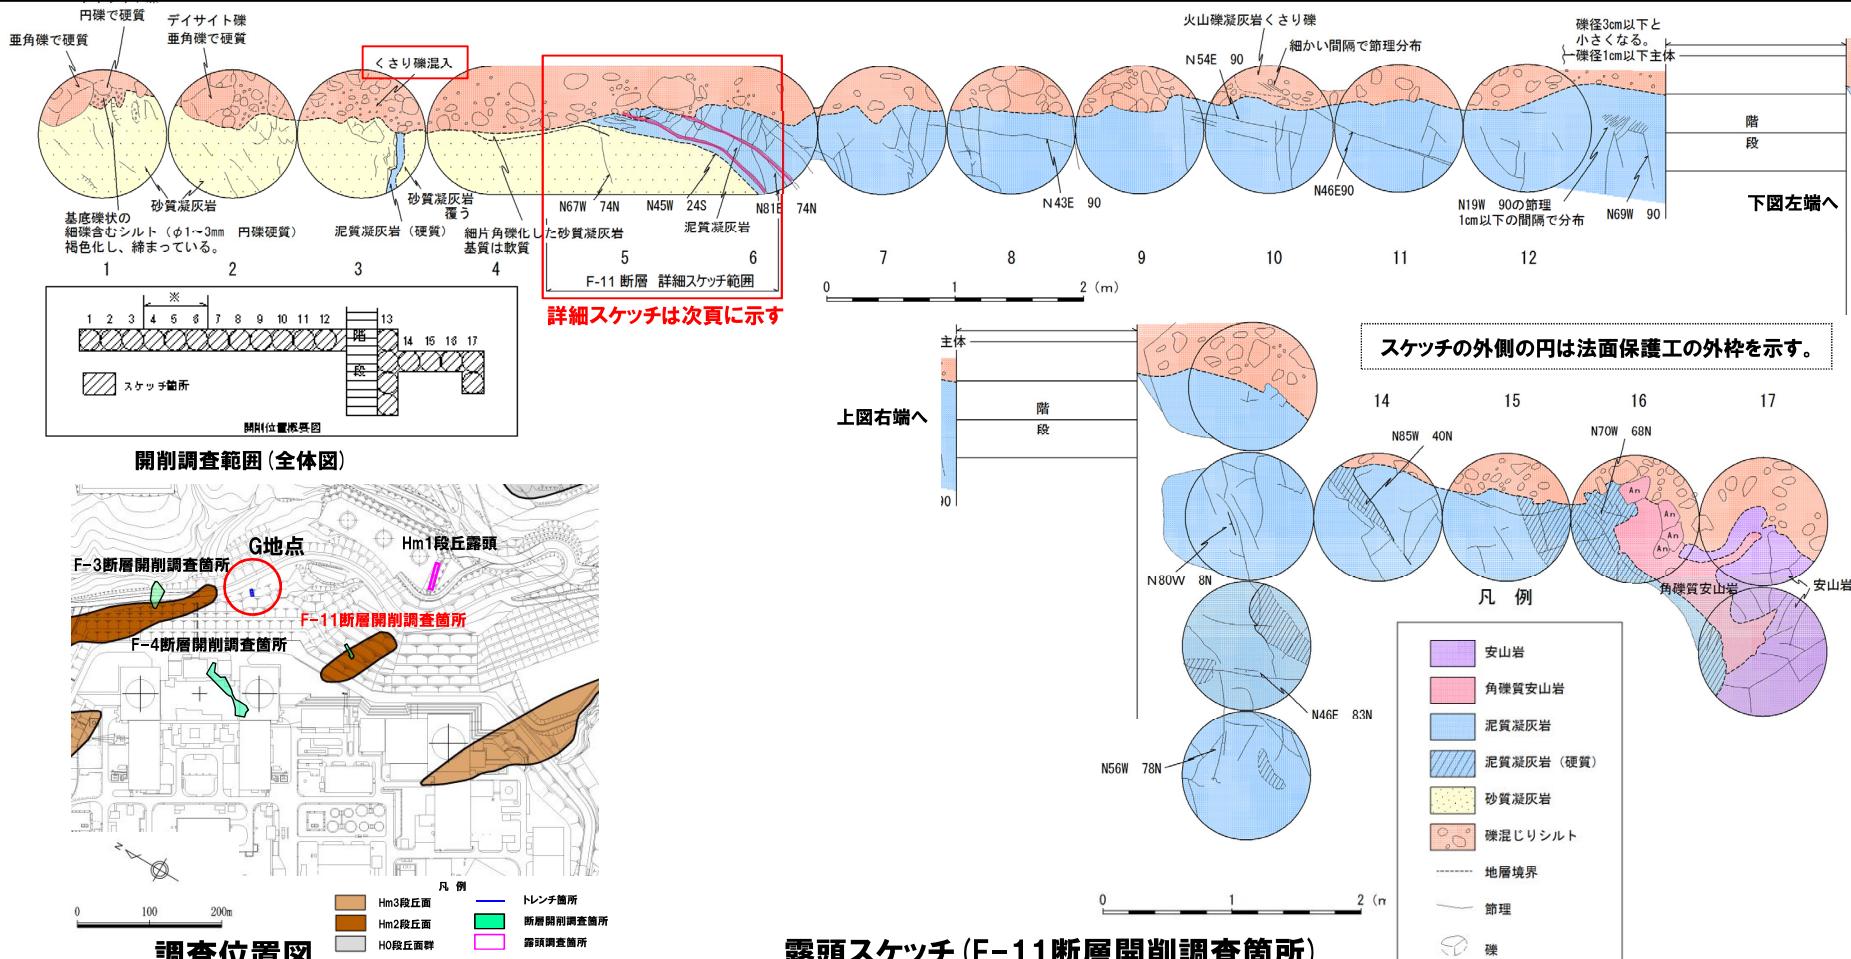
- F-11断層開削調査箇所は、空中写真判読で抽出されたHm2段丘面に位置する。
- 当該箇所において開削調査を実施している。
- 本調査箇所では、基盤岩(上面標高約61m)のうち、F-11断層が確認される範囲の直上に、亜円～亜角礫のクサリ礫を含む砂礫層が認められる(次頁参照)が、本調査箇所に認められる堆積物の包括的な層相は、礫混じりシルト層である。
- このため、本調査箇所に認められる堆積物の層相は、同様な形状及び性状の礫が一様に認められるが、基質は層相変化を示しているものと考えられる。

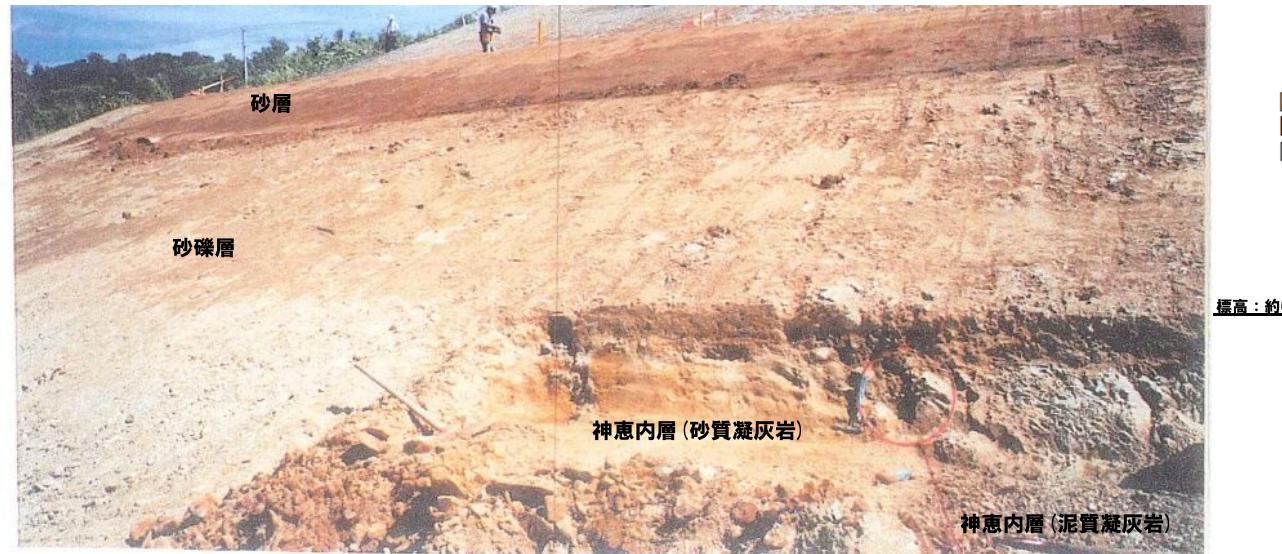
全景写真(敷地造成工事時露頭)

- F-11断層開削調査箇所付近に位置する敷地造成工事時露頭において、露頭観察を実施している。
- 本露頭では、基盤岩(上面標高約61m)の上位に、亜円～亜角礫のクサリ礫を含む砂礫層が認められるが、F-11断層が確認される範囲の直上では、基質が赤褐色シルトである(P622参照)。
- このため、本露頭に認められる堆積物の層相は、同様な形状及び性状の礫が一様に認められるが、基質は層相変化を示しているものと考えられる。

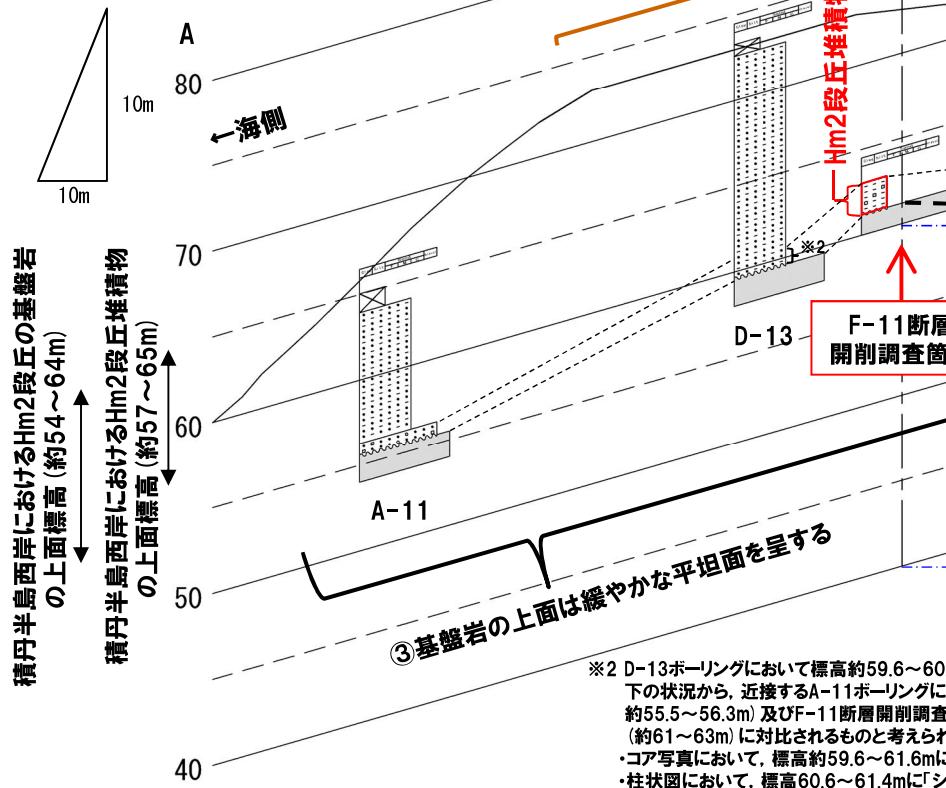
⑥Hm2段丘面上に位置し、平坦な基盤岩の上位に礫層及びシルト混じり砂礫層、その上位に円礫が点在し、相対的にシルト分の混入が少ない砂層が認められる。⇒一連の海水準上昇に伴う海成段丘堆積物の一般的な層相^{※1}を示しているものと考えられる (P632～P633参照)。

○本ボーリング地点は、Hm2段丘面上に位置し、平坦な基盤岩の上位に礫層及びシルト混じり砂礫層、その上位に円礫が点在し、相対的にシルト分の混入が少ない砂層が認められることから、一連の海水準上昇に伴う海成段丘堆積物の一般的な層相※を示しているものと考えられる(次頁の⑥)。

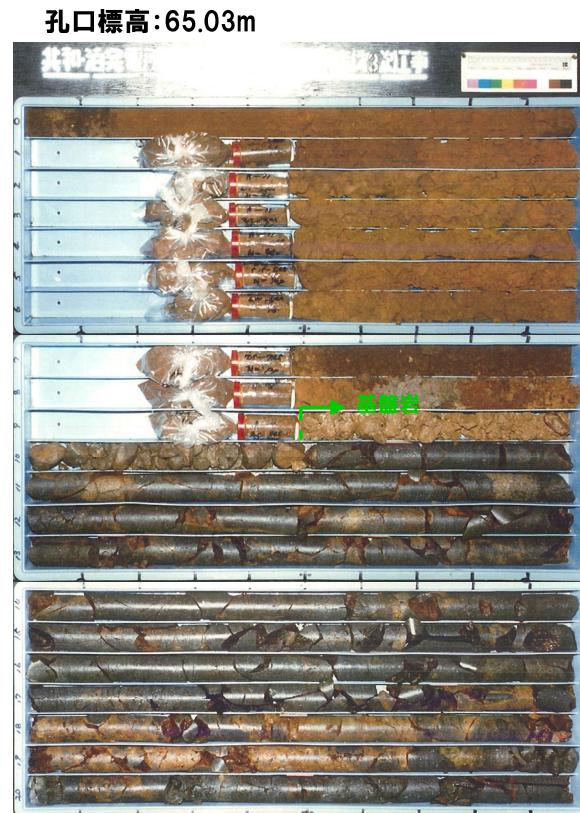
コア写真 (A-11: 深度0~21m)

- 本ボーリングでは、基盤岩(上面標高約56m)の上位に、礫混じり砂層、シルト質砂層及び粘土質砂層が認められる。
- なお、本ボーリングは、1,2号炉調査時に実施したものである。

標 尺 (m)	標 高 (m)	深 度 (m)	柱 状 況 名	地 質 名	色 調 色	記	
						調 査 事 項	
1	65.03	1.10		粘土質砂		径5cm以下の細礫を含む。	
2						シルト及び砂質シルトの薄層を挟む。	
3						深度3.70m以下 細空(径2cm以下)が点在する。	
4				シルト質砂	褐		
5							
6							
7							
8							
9		8.75					
55.83	55.83	9.50		礫混り砂	茶褐色	径5cm以下の亜円～円錐を中心とする。	
10	10.00					深度 9.50～10.00m 深くへ鉄化素質が漸み、土砂状を呈する。	
10.50						深度 10.00～10.50m 鉄化素質による褐色化が認められ、 割れ目が多い。	
11						深度 10.50～37.15m 比較的割れ目が多い。	
12							
13							
14							
15						安山岩碎屑岩	
16							
17							
18							
19							
20							
21
