③-3 小断層上端付近の詳細観察-研磨片観察(3/5)-

5.2.3 F-1断層の活動性評価

5. F-1断層の活動性評価

F-1断層について、将来活動する可能性のある断層等に該当するか否かを評価

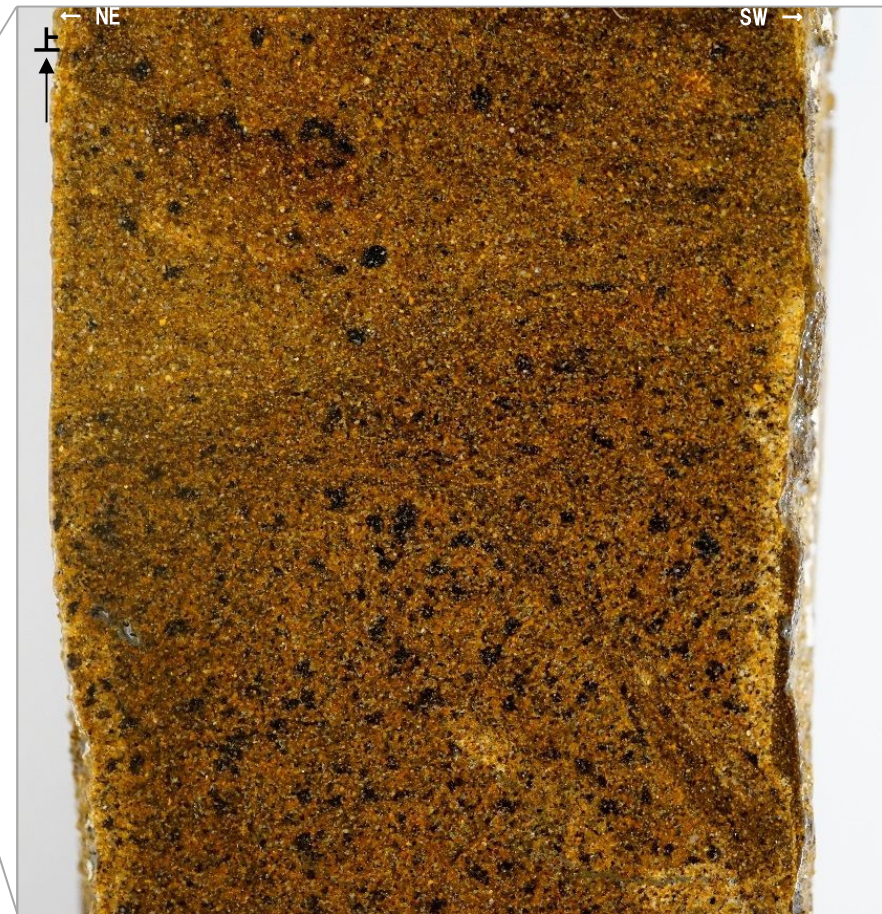
傾斜方向研磨片拡大写真(解釈線なし) 5cm

傾斜方向研磨片
(解釈線なし) 5cm

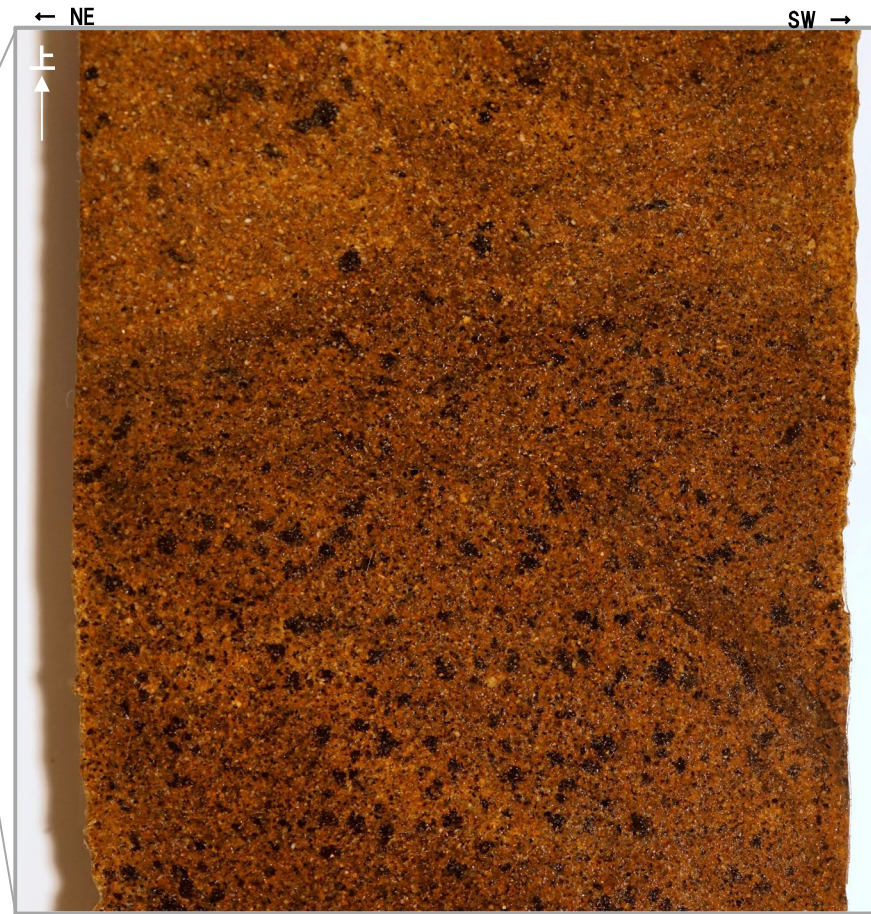
傾斜方向研磨片拡大写真(左右反転, 解釈線なし)

傾斜方向研磨片
(左右反転, 解釈線なし)

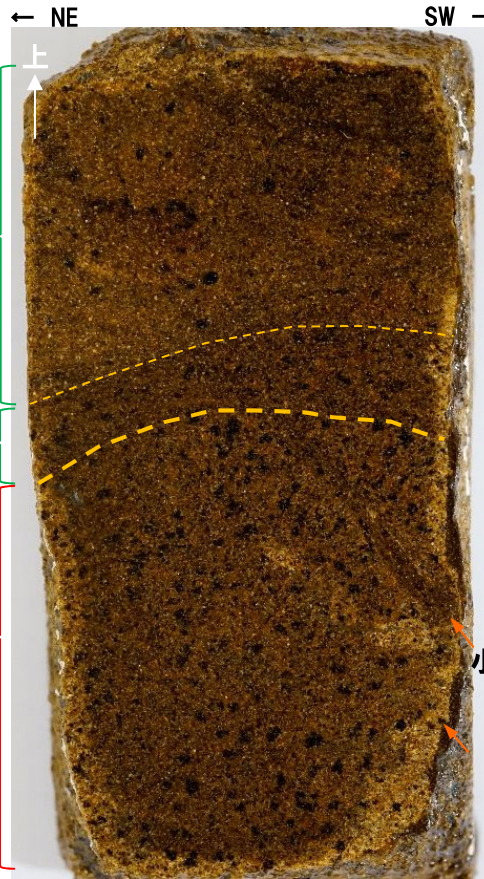
X線CT画像

- ブロック試料を用いたX線CT画像観察の結果は、以下の状況が認められることから、研磨片観察の結果 (P537~P541参照) と調和的である。
 - ・Ts3aユニット中に、剪断面は認められない。
 - ・Ts3aユニットの基底面に、小断層による変位は認められない。
- 複数断面※1において、同様の状況を確認した (詳細は、補足説明資料1.2章参照)。

※1 ブロック試料の有効厚は約2cmであることから、研磨片作成位置断面の手前方向 (約5mmの位置) 及び奥行き方向 (約5mm及び10mmの位置) の断面。

※2 Ts3aユニット中に認められる水平方向の線構造については、薄片観察の結果、堆積構造と判断される。また、Ts3aユニット基底面にも同様な線構造が認められることから、当該箇所についても併せて薄片観察を実施し、堆積構造と判断している (補足説明資料1.2章参照)。

傾斜方向研磨片 (解釈線あり)

研磨面(前面) (P537参照)

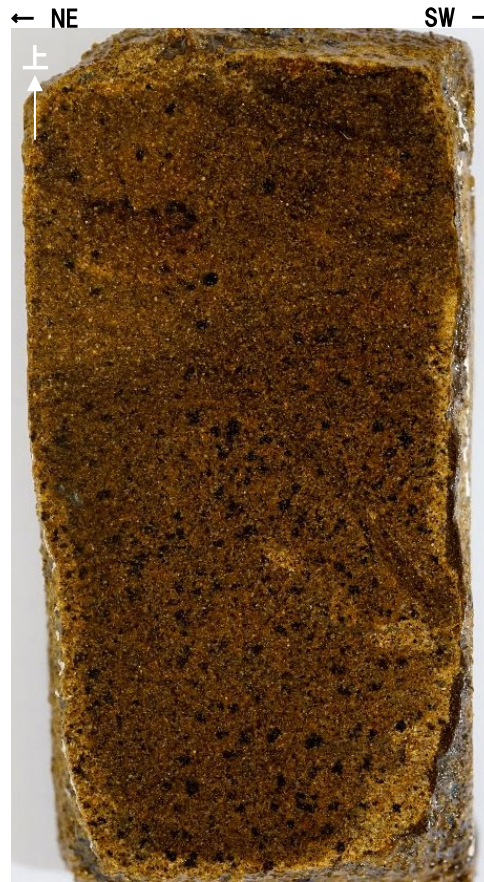
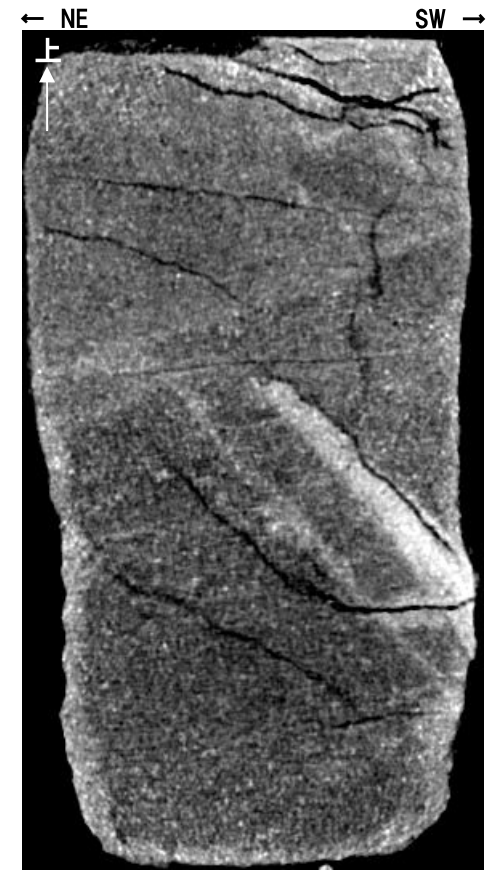
X線CT画像

傾斜方向研磨片
(解釈線なし)

研磨面(前面) (P539参照)

(傾斜方向断面, 解釈線なし)

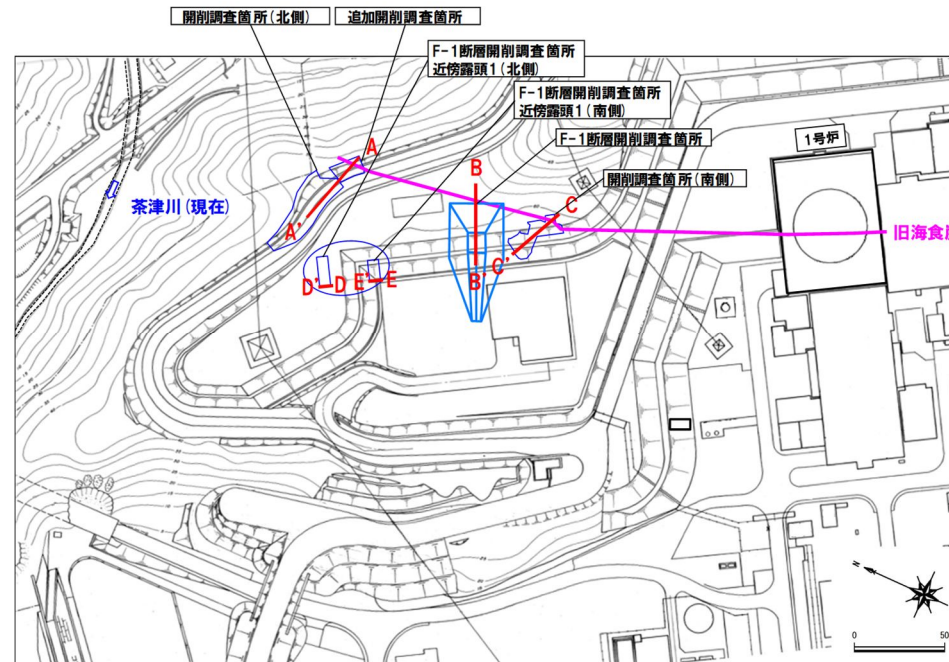
【1,2号炉建設時の敷地造成】

○1,2号炉建設時の敷地造成に伴い、各調査箇所は、次頁に示すように切り取りがなされている。
