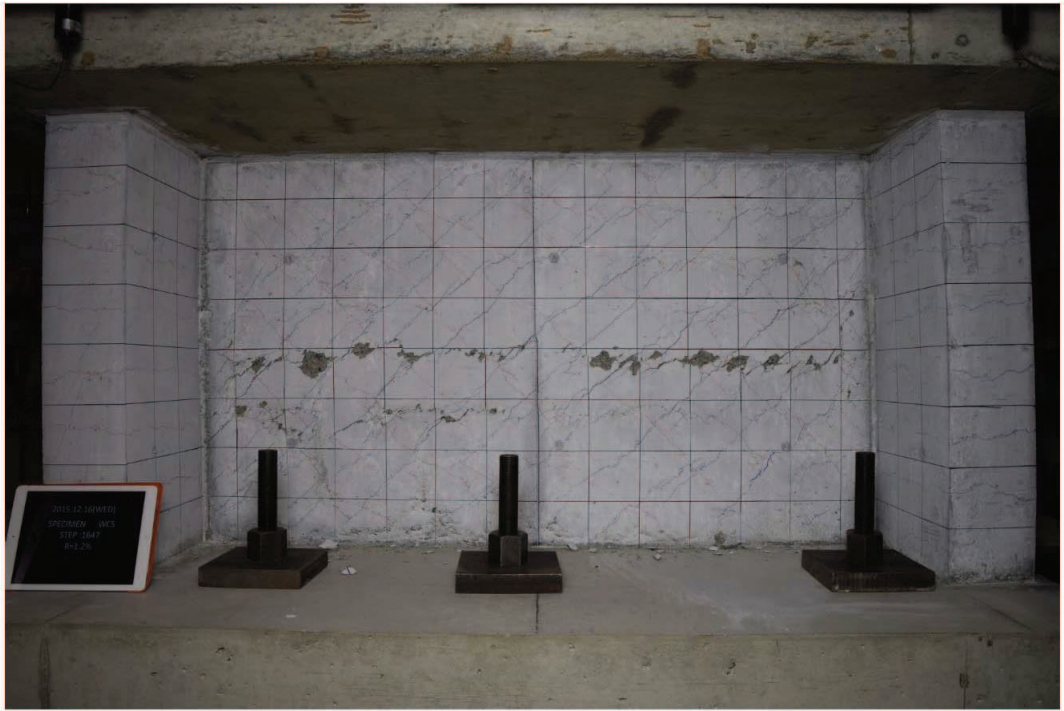
図 3-2 最終破壊時写真

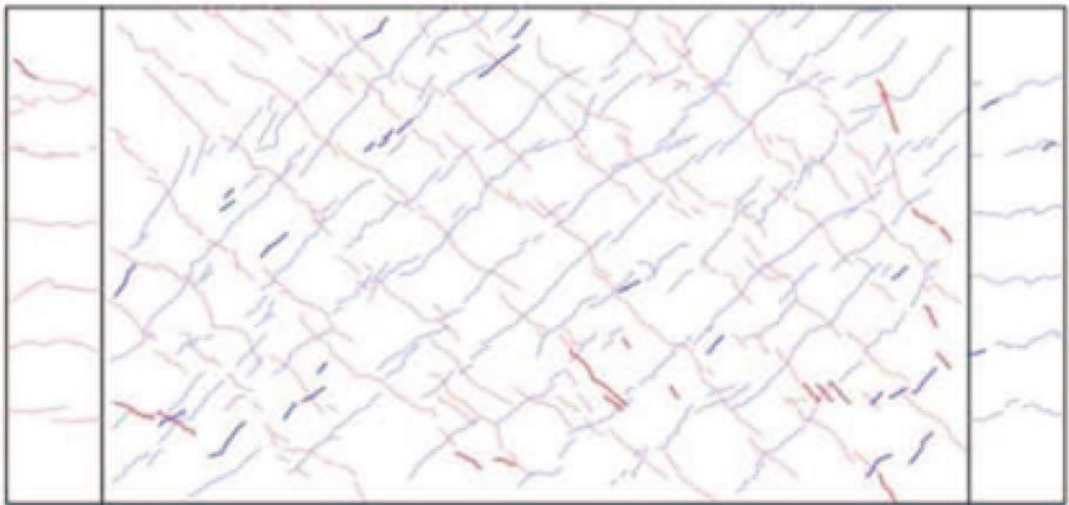
図 3-3 最終破壊時ひび割れ図

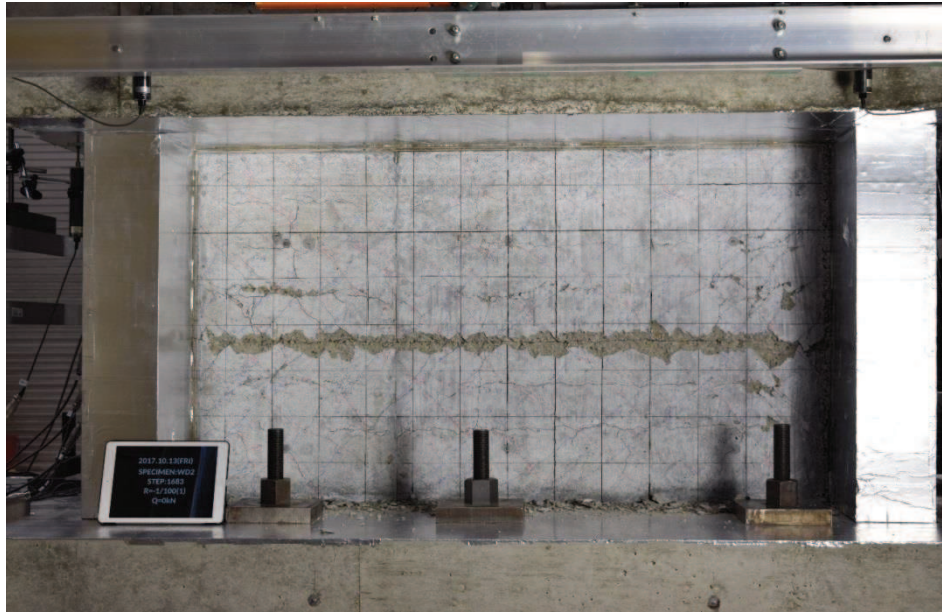
図 3-2 乾燥試験体 [1] 最終破壊時写真

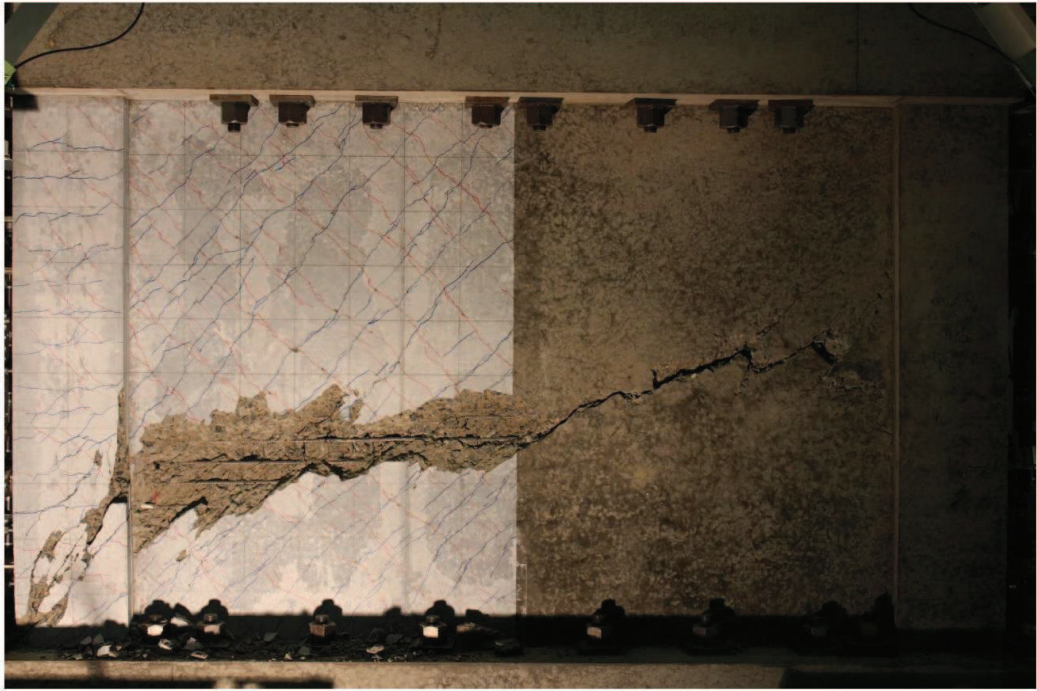
図 3-22 試験体 S-13-DIV 最終破壊時写真

また、図 3-22 に最終破壊時写真を、図 3-23 に最終破壊時のひび割れ図を、図 3-24 に事前加力終了時写真を、図 3-25 に事前加力終了時のひび割れ図を示す。
