図 32 埋蔵文化センターの端末、および中継局と島根県原子力環境センターの基地局との位置関係および経路上の高度図（上）。

図 33 埋蔵文化センターに設置された端末（左）および経路上に設置された中継局（右）。中継局は市街地の試験で使用したものと同一である。

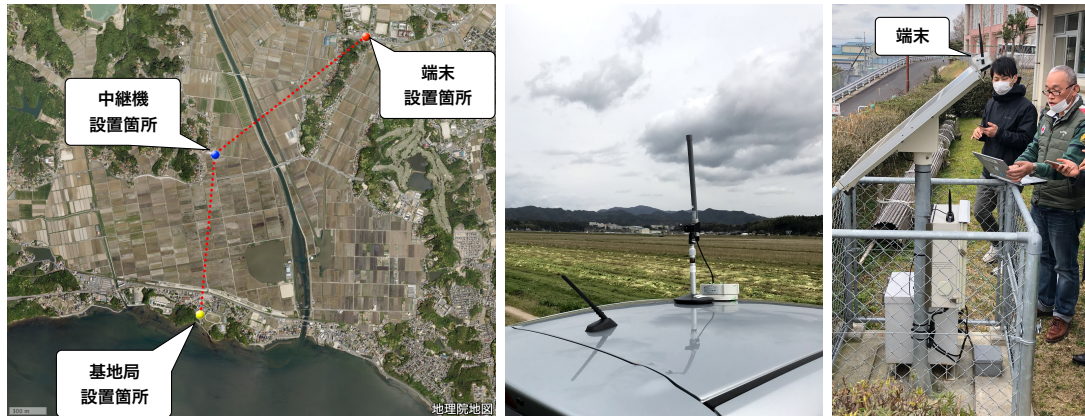
図 34 生馬公民館との通信試験。(左) 基地局、中継機、端末の位置関係。端末と基地局の間には山があり、加えて原子力環境センターから見た時、端末は保健環境センターの影に隠れてしまう状況であった。(中) 中継機の設置状況を端末の設置されている生馬公民館方面を眺める形で撮影したもの。公民館は見通せないものの、隣接する小学校が見通せる状態。端末の設置されている公民館は小学校のさらに向かって右奥になる。(右) 端末設置の様子。モニタリングポストの太陽電池パネル上部に置いた。

以降同様の試験をNo. 3~6の各地点と基地局との間で行った。いずれの場合も端末や中継機の電源投入のみで安定した通信を容易に確立することができた。埋蔵文化センターを含めた結果の概要を表5に、各地点での経路や設置状況等を図34~39に示す。

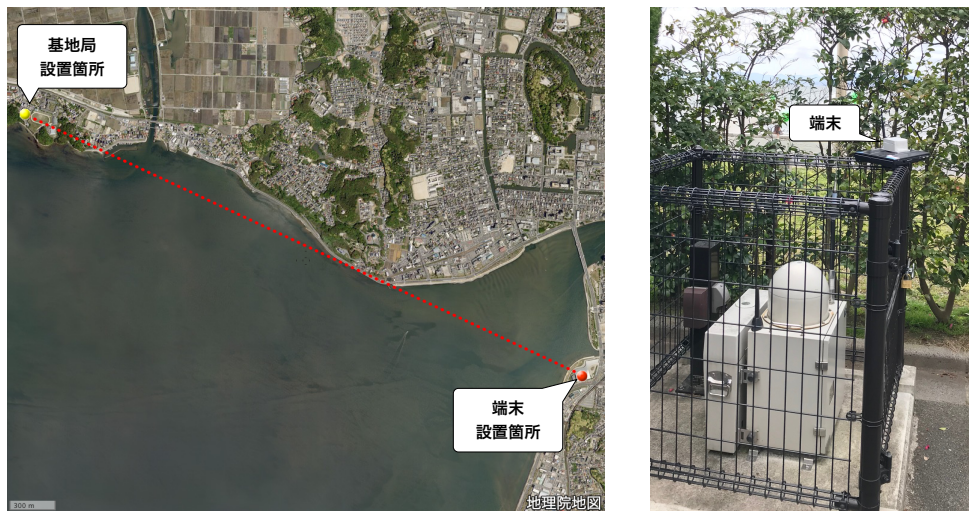
図 35 県立美術館との通信試験。(左) 基地局、端末の位置関係。端末と基地局の経路上に崖が迫り出してわずかに遮る形になっている。この崖の地点に中継機を設置したが、端末は自動的に経路選択し、基地局と直接通信を行った。(右) 端末設置の様子。モニタリングポスト柵の上に置いた。
