(1)地層区分及びユニット区分

(2) Ts3aユニットの成因及び各ユニットとの関係

① Ts3ユニット下部 (Ts3aユニット) の成因に関する検討 (1/4)

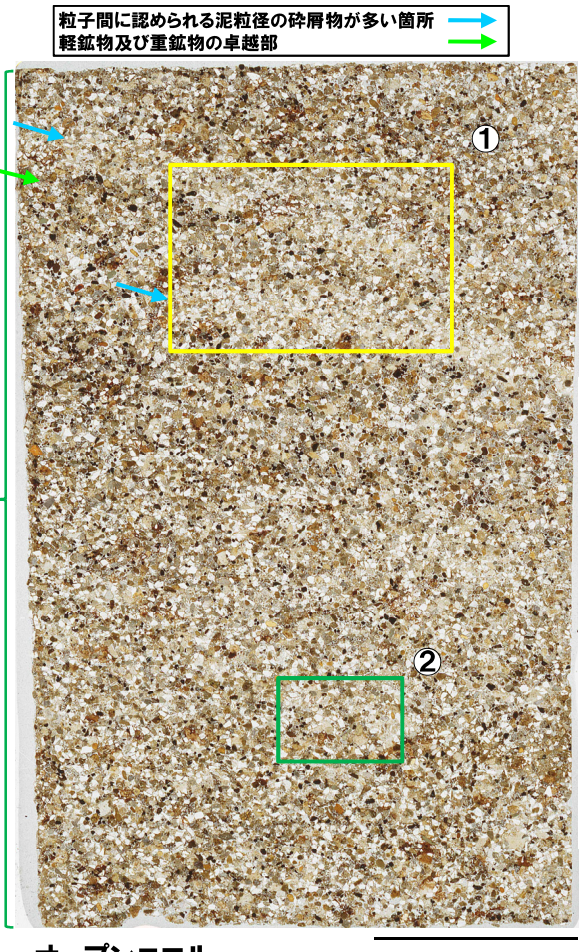
- ・丸みを帯びた砂粒径の碎屑物を主体とし、角ばった砂粒径の碎屑物が少量混じる。粒子間に少量の粘土鉱物及び泥粒径の碎屑物が認められる。
- ・当該箇所に認められる葉理に対応した軽鉱物及び重鉱物の卓越部が層状をなす箇所や粒子間に認められる泥粒径の碎屑物の多寡が認められる。
