# (1)開削調査箇所(北側)

③-1 小断層の上端付近の詳細観察-M1ユニット下部の砂礫層に認められるF-1断層及び小断層による構造(4/4) -

## (2)開削調査箇所(南側)

## まとめ(1/6)

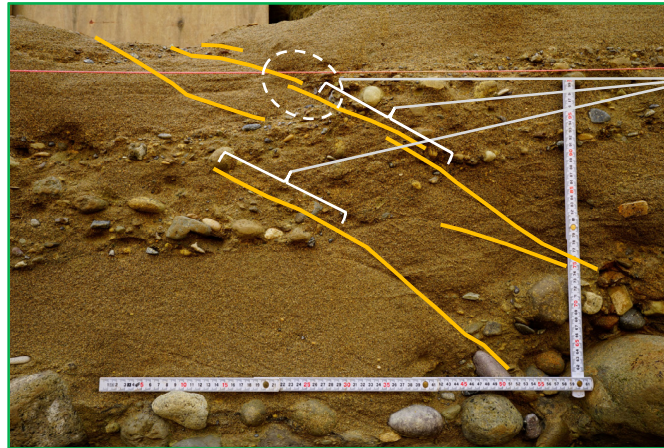
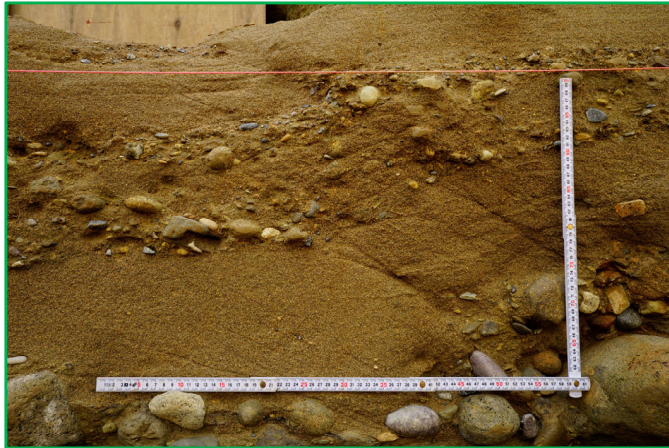
拡大写真②(解釈線あり)

比較的細粒な層相を呈する箇所には、剪断面が認められ、その延長部においては、明瞭な変位を示す箇所(破線囲み位置)が認められる。

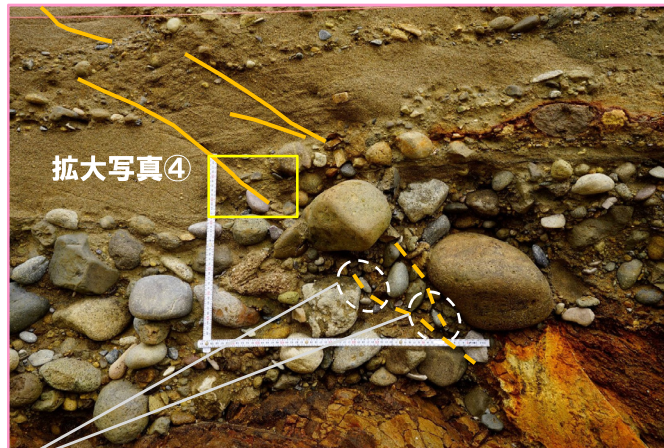
拡大写真③(解釈線あり)

F-1断層及び小断層の延長方向に沿った姿勢の礫が認められる。

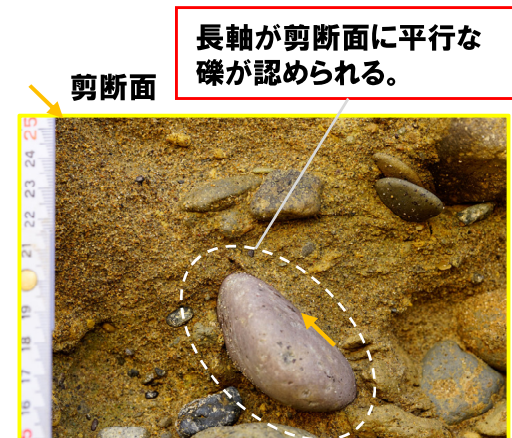
拡大写真④

長軸が剪断面に平行な礫が認められる。

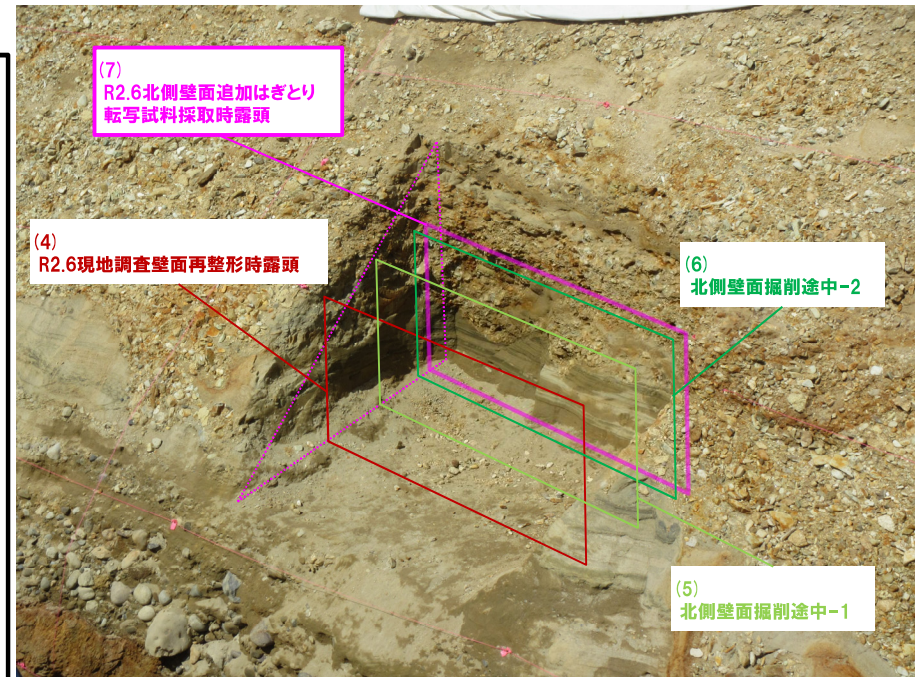
北側壁面 掘削状況 (R2.9撮影)

— : 小断層  
 - - - : Tf2ユニットの基底面

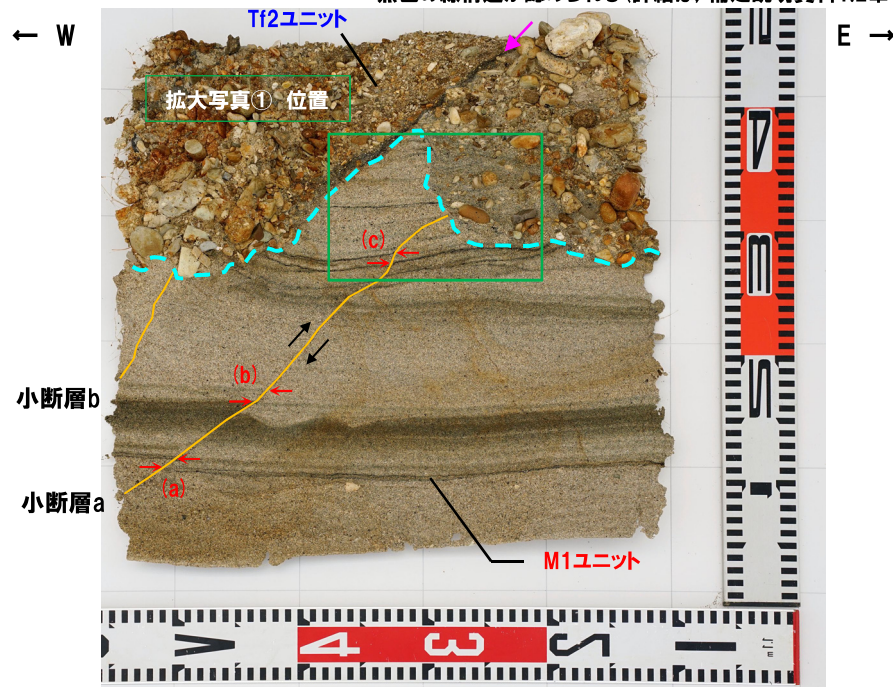
はぎとり転写試料 写真(左右反転)(解釈線あり)

- 本はぎとり転写試料は、M1ユニットにおいて、小断層による葉理のズレがTf2ユニットの基底面直下で認められること及びTf2ユニットは砂礫層であるため、Tf2ユニットの基底面直下の変位量が小さい場合においても、小断層による変位・変形の有無が確認できる比較的細粒な層相を呈する断面である。
- F-1断層に関連する小断層は、M1ユニットに変位を与えており、Tf2ユニットの基底面直下まで剪断面が連続し、変位が認められる。
- 小断層に顕著な見かけ変位量の減衰は認められない。
- Tf2ユニットの基底面に、小断層による変位は認められない。
- Tf2ユニット中の比較的細粒な層相を呈する箇所に、剪断面は認められない。
- Tf2ユニットに、堆積構造の乱れは認められない。

← : 見かけ変位量の計測箇所(砂層中の葉理のズレ)

見かけ変位量 : (a) 約13mm  
 (b) 約13mm  
 (c) 約10mm

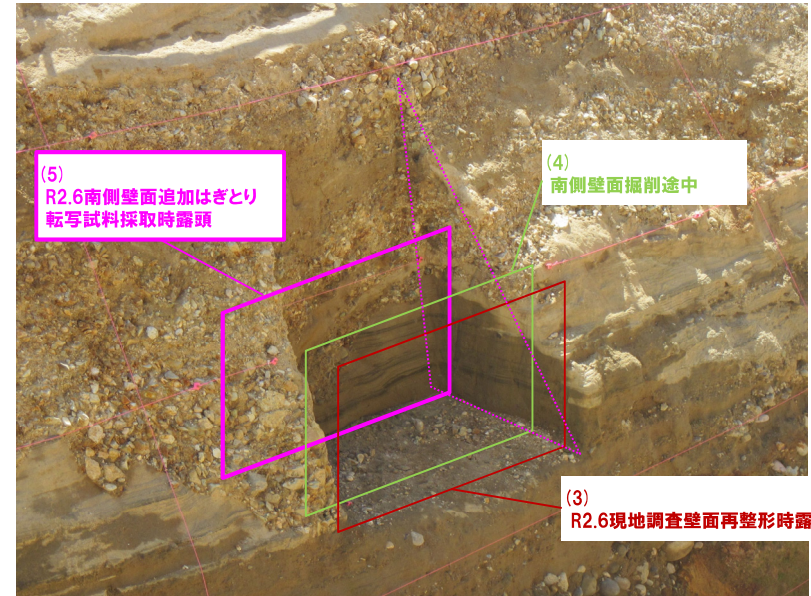
南側壁面 掘削状況 (R2.9撮影)

— : 小断層  
 - - - : Tf2ユニットの基底面

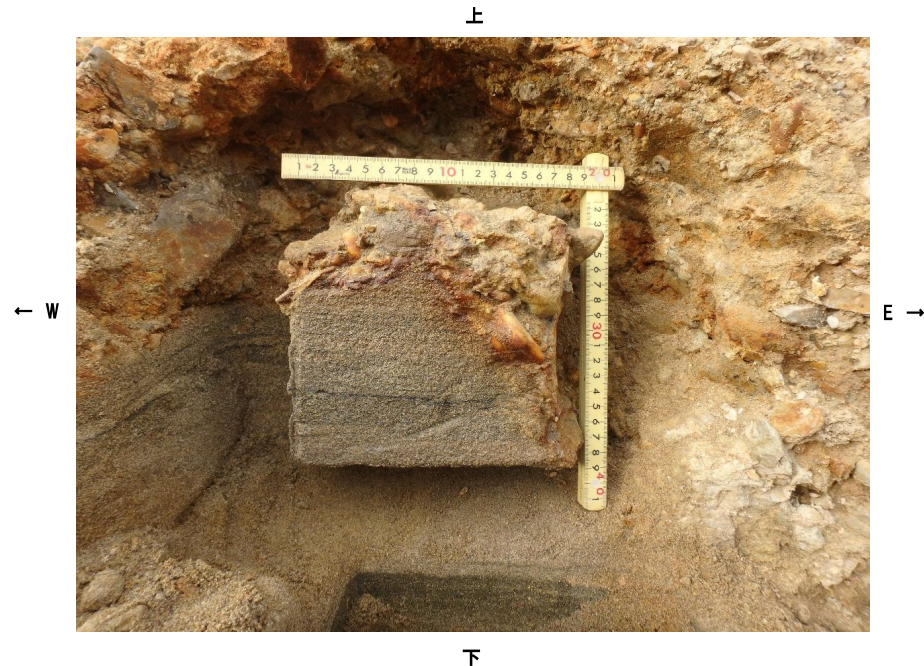
ブロック試料 採取時状況写真

- 北側壁面において採取したブロック試料について、マイクロフォーカスX線CT画像※により、内部構造を観察した。
- はざとり転写試料と同様、F-1断層に関連する小断層は、ブロック試料中で明瞭に2条に分岐している。
- 分岐した2条の小断層は、それぞれTf2ユニットの基底面(チャンネル壁)直下まで変位を与えている。
- 小断層の見かけ変位量は、ブロック下方で約13mm(次頁図(a)), 上方で2条に分岐した後も計約13mm(次頁図(b)及び(c)の合計)であり、変位量の減衰は認められない。
- Tf2ユニットの基底面(チャンネル壁)に、2条の小断層による変位は認められない。
- Tf2ユニット中に、剪断面は認められない。
- Tf2ユニット中に、堆積構造の乱れ等は認められない。

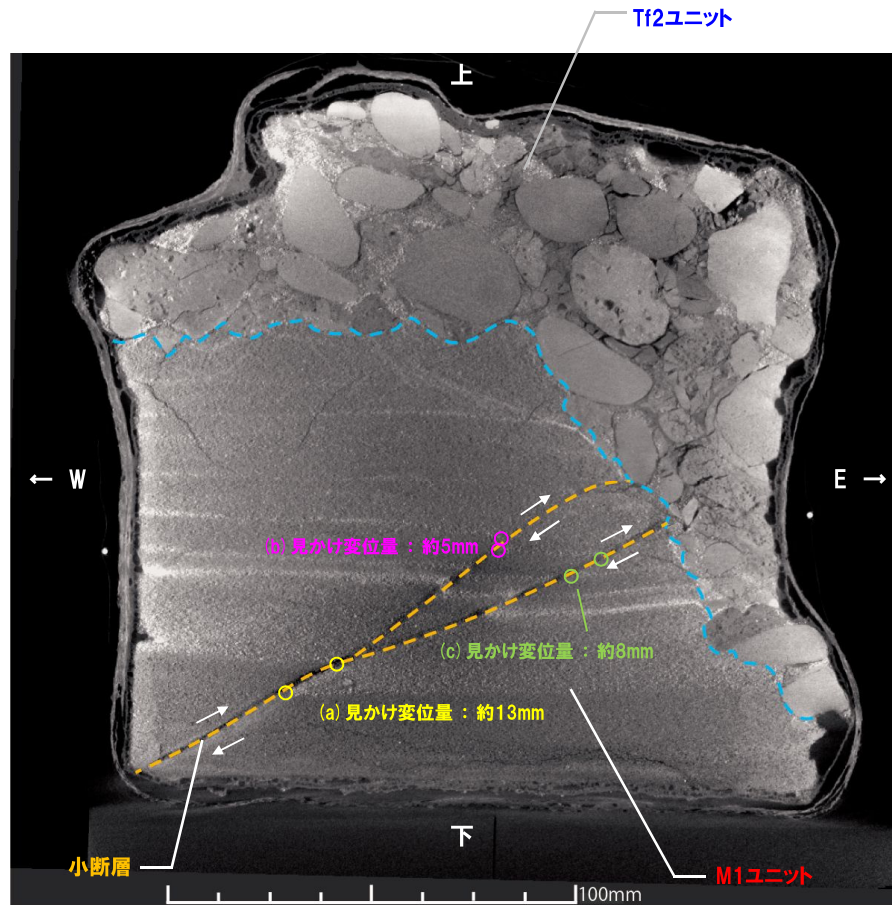
マイクロフォーカスX線CT画像 (解釈線あり)  
(断面 (E) : ブロック試料中央断面)

○ : 見かけ変位量の計測箇所(砂層中の葉理のスレ)

【マイクロフォーカスX線CT 撮影条件】  
○画素サイズ : 106 μm/pixel

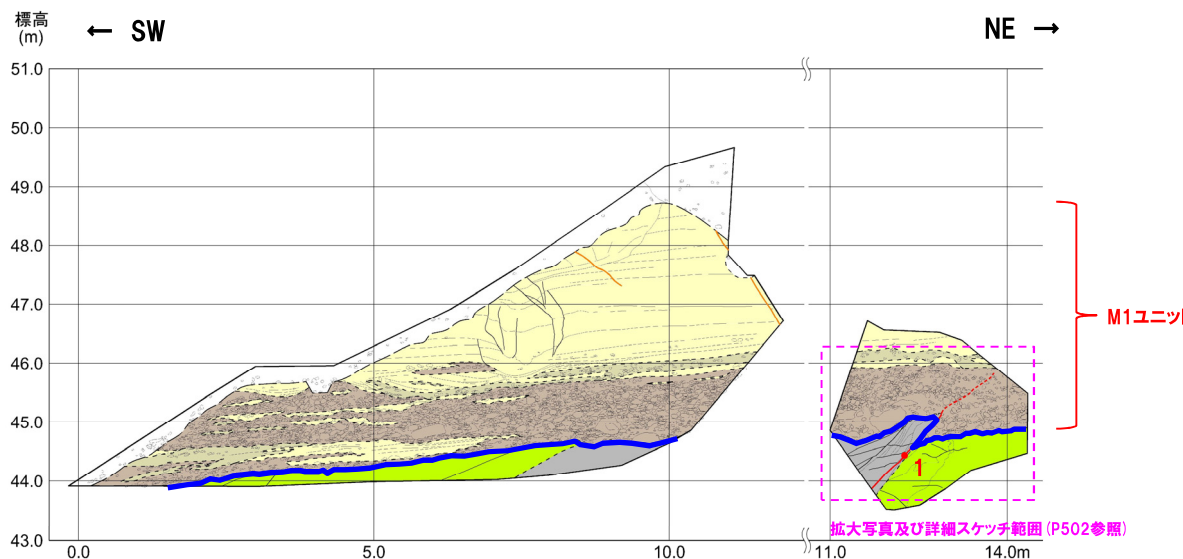
開削調査箇所(南側) 北側壁面スケッチ

【F-1断層】 走向・傾斜  
 1. N6° W/46° W — 西上がり逆断層

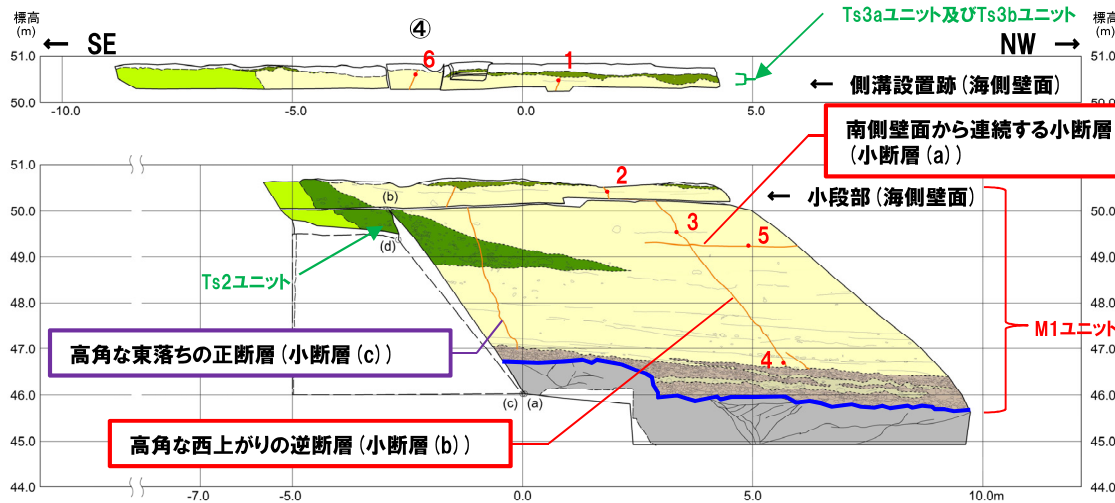
開削調査箇所(南側) 南側壁面の背後法面 壁面スケッチ

- 走向・傾斜**
- 【高角な西上りの逆断層(小断層(b))】
  - 1. N13° W/78° E\*
  - 2. N13° E/82° E\*
  - 3. N12° E/84° W
  - 4. N14° E/88° W
  - 【南側壁面から連続する小断層(小断層(a))】
  - 5. N30° W/30° W
  - 【高角な東落ちの正断層(小断層(c))】
  - 6. N36° E/70° E

※小断層(b)の傾斜方向は上方に向かうに従い西傾斜から東傾斜に変化することで、見かけ正断層センスとなる状況が認められる。

- 南側壁面の背後法面天端付近に認められる小断層について、次頁表のとおり整理した。
- 小断層(b)及び小断層(c)は、F-1断層及び南側壁面に認められる小断層形成の際、海食崖が存在することにより、M1ユニットに局所的な圧縮応力が生じたため、ほぼ同時に形成されたものと推定されることから、F-1断層に関連するものと判断される。
- 小断層は、Ts3aユニットに変位・変形を与えていないと判断される。
