(1)性状確認調査及び地質構造確認調査

①開削調査箇所におけるF-1断層の認定-検討方針及び検討結果-

5. F-1断層の活動性評価

(1)開削調査箇所(北側)

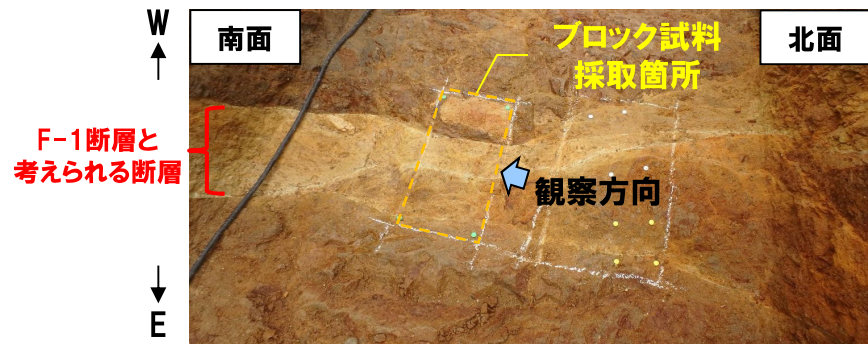
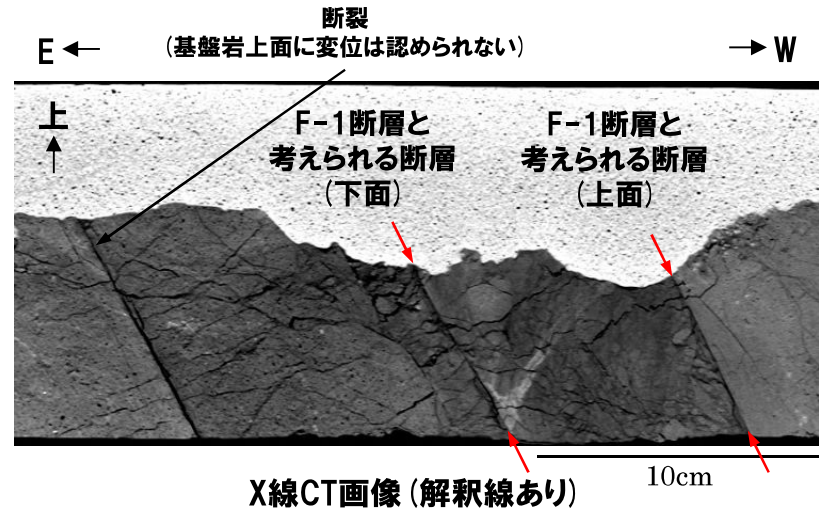
X線CT画像(解釈線あり)

- X線CT画像観察の結果, F-1断層と考えられる断層の上面及び下面において連続する直線的な低密度部が認められる。
- 上述の性状は, R1敷地-2'ボーリングにおけるF-1断層の性状と類似する。
- また, F-1断層周辺では, F-1断層と考えられる断層の下面東側のような断裂が密集して分布するが, 基盤岩上面に変位は認められない。

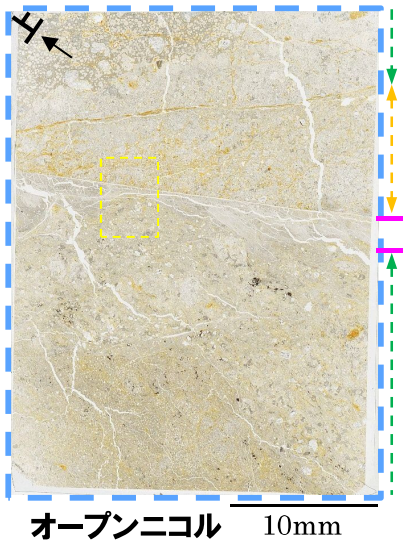
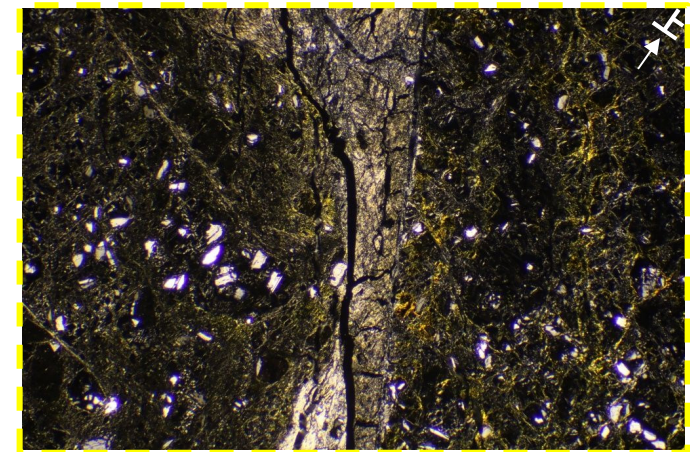
- 粘土状破砕部は直線的に連続し、特に上盤側の境界面はシャープで直線的である。
- 粘土状破砕部では、逆断層センスを示すP面及びR₁面が認められる。
- 上述の性状は、R1敷地-2'ボーリングにおけるF-1断層の性状と類似する。

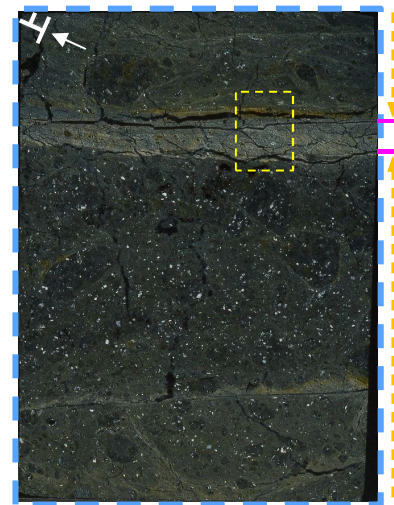
傾斜方向サンプル写真

- 粘土状破碎部は直線的に連続し、特に上盤側の境界面はシャープで直線的である。
- 粘土状破碎部では、逆断層センスを示すP面が認められる。
- 上述の性状は、R1敷地-2'ボーリングにおけるF-1断層の性状と類似する。

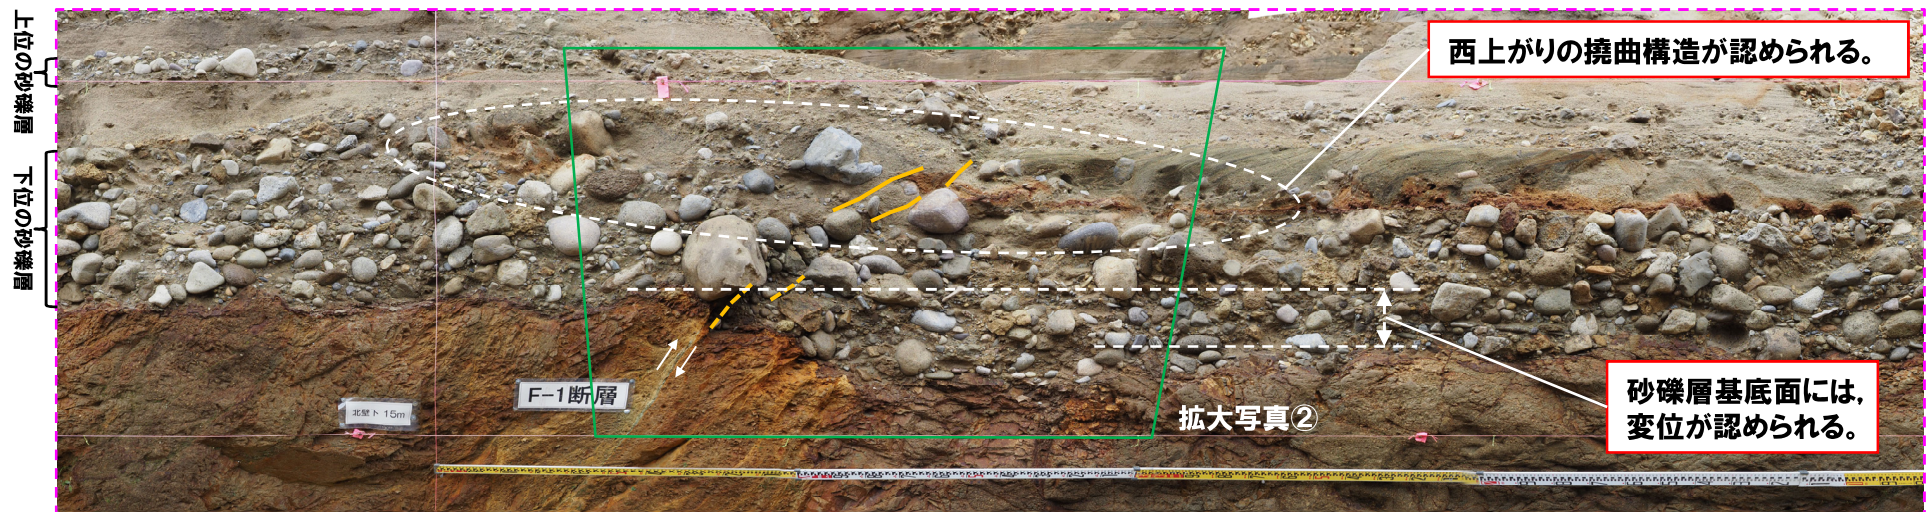
開削調査箇所(北側) 北側壁面 F-1断層付近 拡大写真①

- ・下位の砂礫層基底面には、変位が認められる(拡大写真①参照)。
- ・下位の砂礫層中の比較的細粒な層相を呈する箇所には、剪断面が認められ、明瞭な変位を示す箇所が認められる(次頁の拡大写真②及び拡大写真③参照)。
- ・下位の砂礫層上面には、西上りの撓曲構造が認められる(拡大写真①参照)。
- ・下位の砂礫層には、F-1断層及び小断層の延長方向に沿った姿勢の礫が認められる(次頁の拡大写真④参照)。

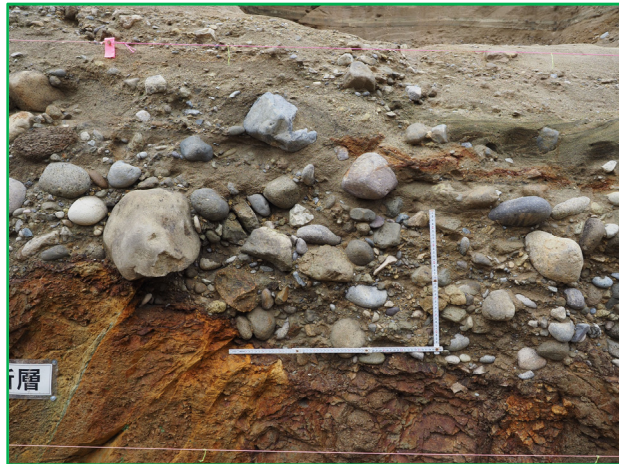
拡大写真② (解釈線あり)

比較的細粒な層相を呈する箇所には、剪断面が認められ、明瞭な変位を示す箇所(破線囲み位置)が認められる。

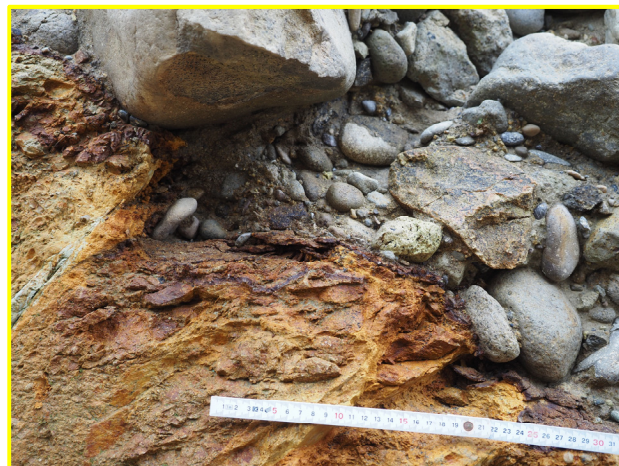
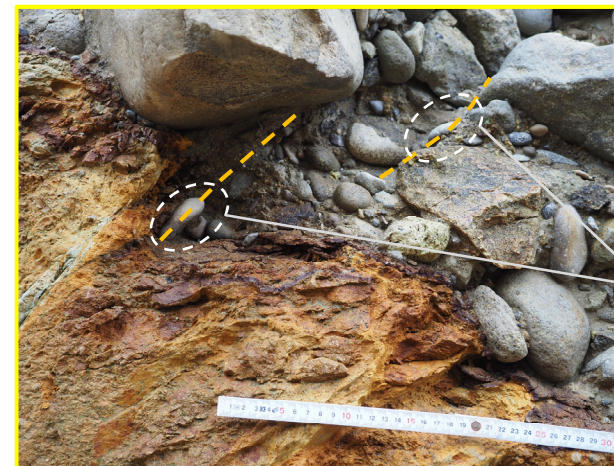
拡大写真④ (解釈線あり)

F-1断層及び小断層の延長方向に沿った姿勢の礫が認められる。
