5.2.3 F-1断層の活動性評価

- 6. 1 F-4断層及びF-11断層開削調査箇所に分布する堆積物の地層区分**
- 6. 2 上載地層法によるF-4断層及びF-11断層の活動性評価**

6.1.1 F-4断層開削調査箇所に分布する堆積物の地層区分

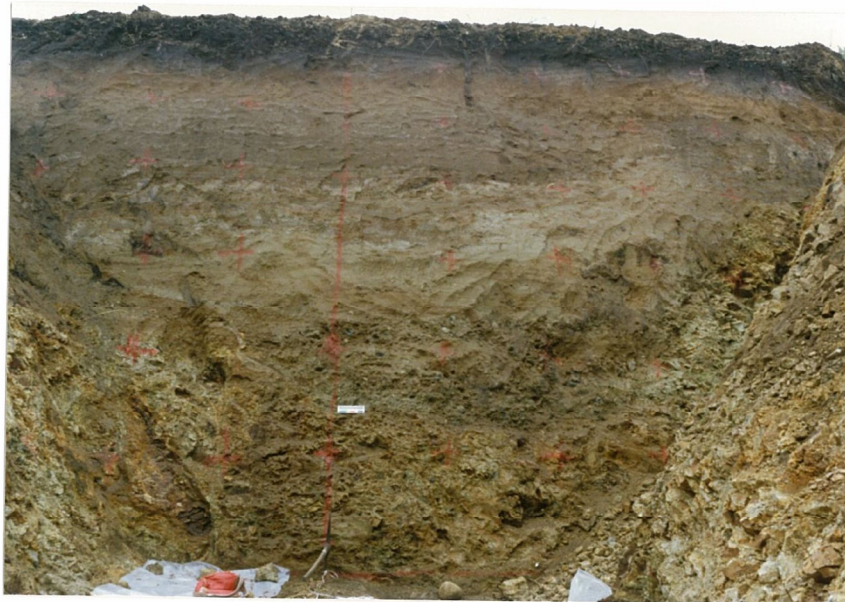
F-4断層開削調査箇所 北側壁面写真(解釈線なし)

※本調査箇所における基盤岩上面、段丘堆積物上面及び地表面の標高は、北側壁面底部の標高51.37mを基準とし、以下のとおり推定している。
 ・露頭スケッチは法長で記載されているが、壁面勾配の記載がないため、壁面勾配を1:1程度と仮定し、算出。

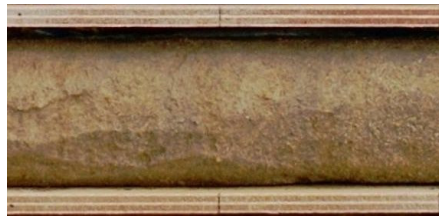
砂層(淘汰の良い砂)
(泊Hm3-2ボーリング 深度約4.50~4.70m)

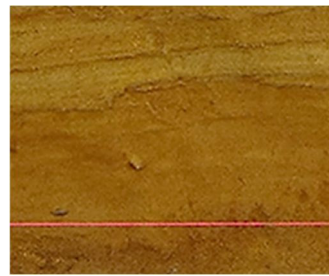
砂層(淘汰の良い砂)
(北側壁面 標高約44.0m, 距離呈約9.5m)

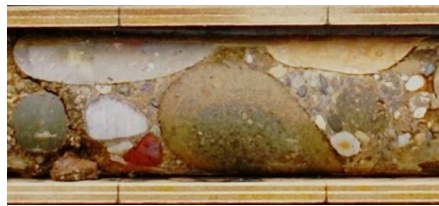
砂礫層(円磨度が高い礫)
(泊Hm3-2ボーリング 深度約7.35~7.55m)

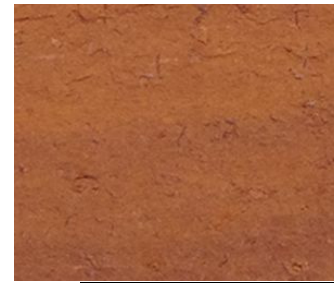
砂質シルト層

(北側壁面 標高約47.5m, 距離呈約18.0m)

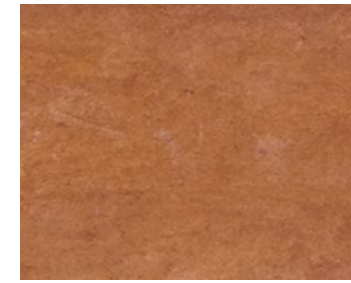
シルト質砂層

(北側壁面 標高約47.0m, 距離呈約18.0m)

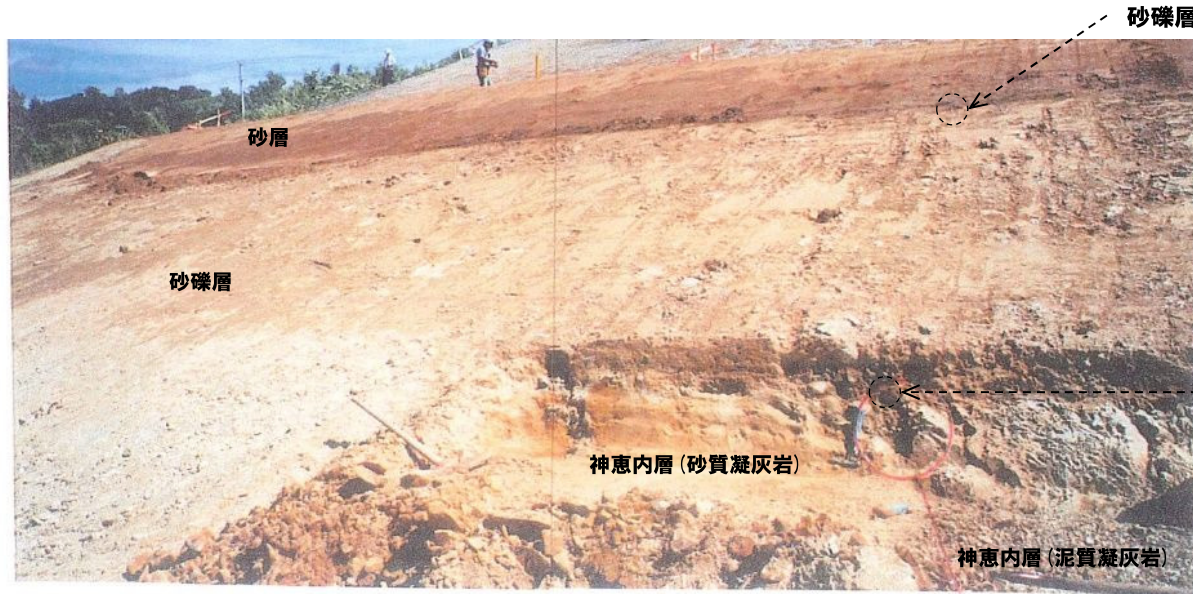
- F-11断層開削調査箇所付近に位置する敷地造成工事時露頭において、露頭観察を実施している。
- 本露頭では、基盤岩(上面標高約61m)の上位に、亜円～亜角礫のクサリ礫を含む砂礫層が認められるが、F-11断層が確認される範囲の直上では、基質が赤褐色シルトである(P622参照)。
- このため、本露頭に認められる堆積物の層相は、同様な形状及び性状の礫が一様に認められるが、基質は層相変化を示しているものと考えられる。

砂礫層上面標高*:約62m
