一時保管エリアP排水枡における全β値の 一時的な上昇について

2021年7月12日

東京電力ホールディングス株式会社

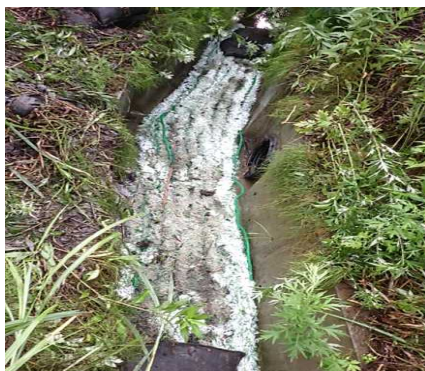
【ストロンチウム除去材設置後の排水枡（7/5撮影）】

- ① 7/5 一時保管エリアP排水枡にストロンチウム除去材とゼオライト土嚢を設置
- ② 7/6 一時保管エリアPのノッチタンク廻りの地表面にシート養生を実施
- ③ 7/7 一時保管エリアP南側排水溝および東側流入地点（上流）の排水溝の清掃を行うとともに、ゼオライト土嚢の設置作業を実施
- ④ 7/8 一時保管エリアPのノッチタンク2基のシート養生及びタンク廻りにゼオライト土嚢の設置を実施
- ⑤ 7/11 水が入っていた一時保管エリアPのノッチタンク2基について、ポンプ車で水抜きできる範囲で水抜き作業を実施
- ⑥ 7/11 一時保管エリアP南側排水溝に雨水が流入しないようゼオライト土嚢の設置作業を実施

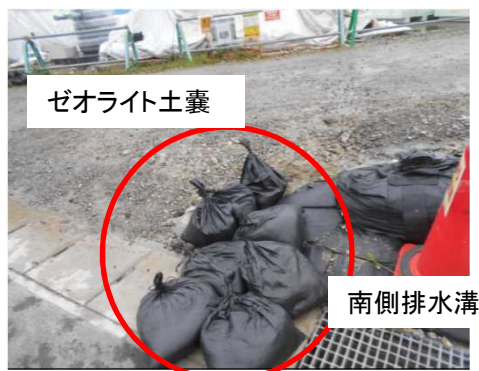
【ゼオライト土嚢設置後の南側排水溝（7/7撮影）】

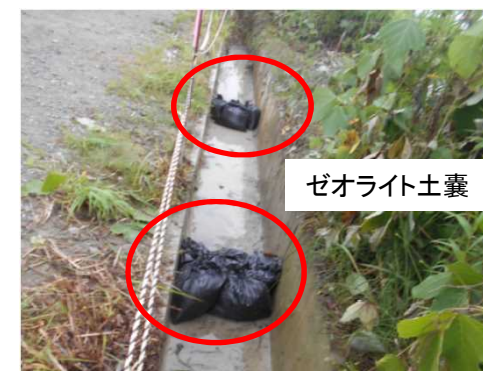
【ゼオライト土嚢設置後の東側流入地点（7/7撮影）】

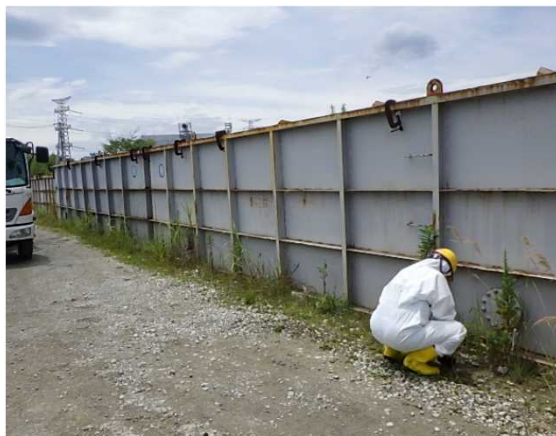
- 7月6日に地表面のサーベイを行なったところ、ノッチタンクを保管している地表面において、750 $\mu\text{Sv/h}$ ($\gamma+\beta$) が確認された。7月7日、周辺の状況調査を実施したところ、シート養生の代用として当該エリアで使用しているノッチタンク2基の天板のハッチ部蓋が4箇所ずれており、タンク内および天板上に水が溜まっていることを確認した。
- 7月8日、天板のハッチ部蓋がずれていたノッチタンク(2基)内の水および同タンク上面の水を採取した。
- ノッチタンク内の内容物については、現在調査を行っている。見える範囲ではフレキシブルコンテナバッグが入っていることを確認している。
- 天板のハッチ部蓋がずれていたノッチタンク2基については、7月8日天板上にシート養生、ノッチタンク廻りへのゼオライト土嚢の設置を実施した。
- 引き続き、一時保管エリアP排水枡の全 β が一時的に上昇した原因を調査するとともに、2028年度までにガレキ類の屋外一時保管を解消し、建屋内保管に移行できるよう減容施設、貯蔵施設の建設を進める。

【ノッチタンク外観(7月6日撮影)】

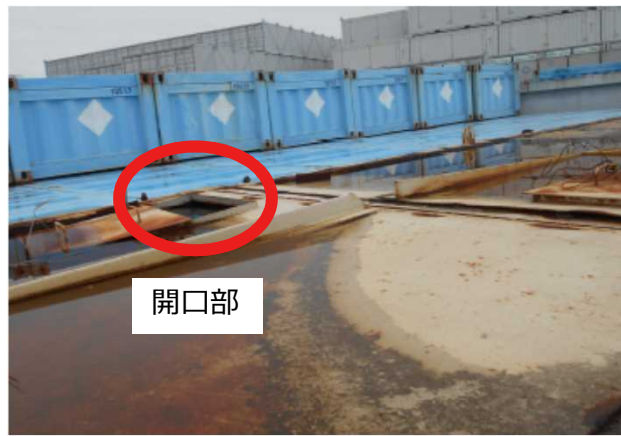
【ノッチタンク上部(7月7日撮影)】

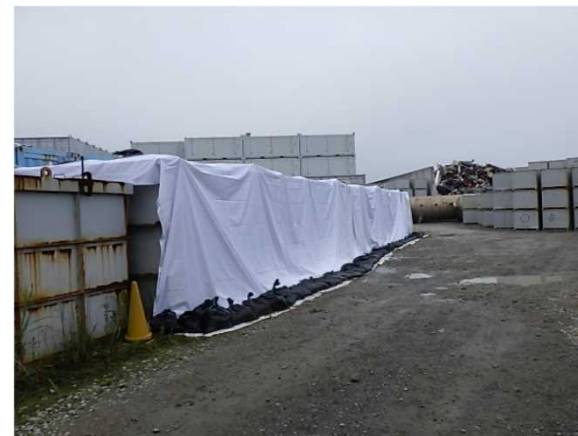
【ノッチタンク対策後(7月8日撮影)】

- ・当該ノッチタンクの蓋を閉じ、天板にシート養生するとともに、ノッチタンク廻りへゼオライト土嚢を設置
- ・当該ノッチタンク内の水をサンプリング実施

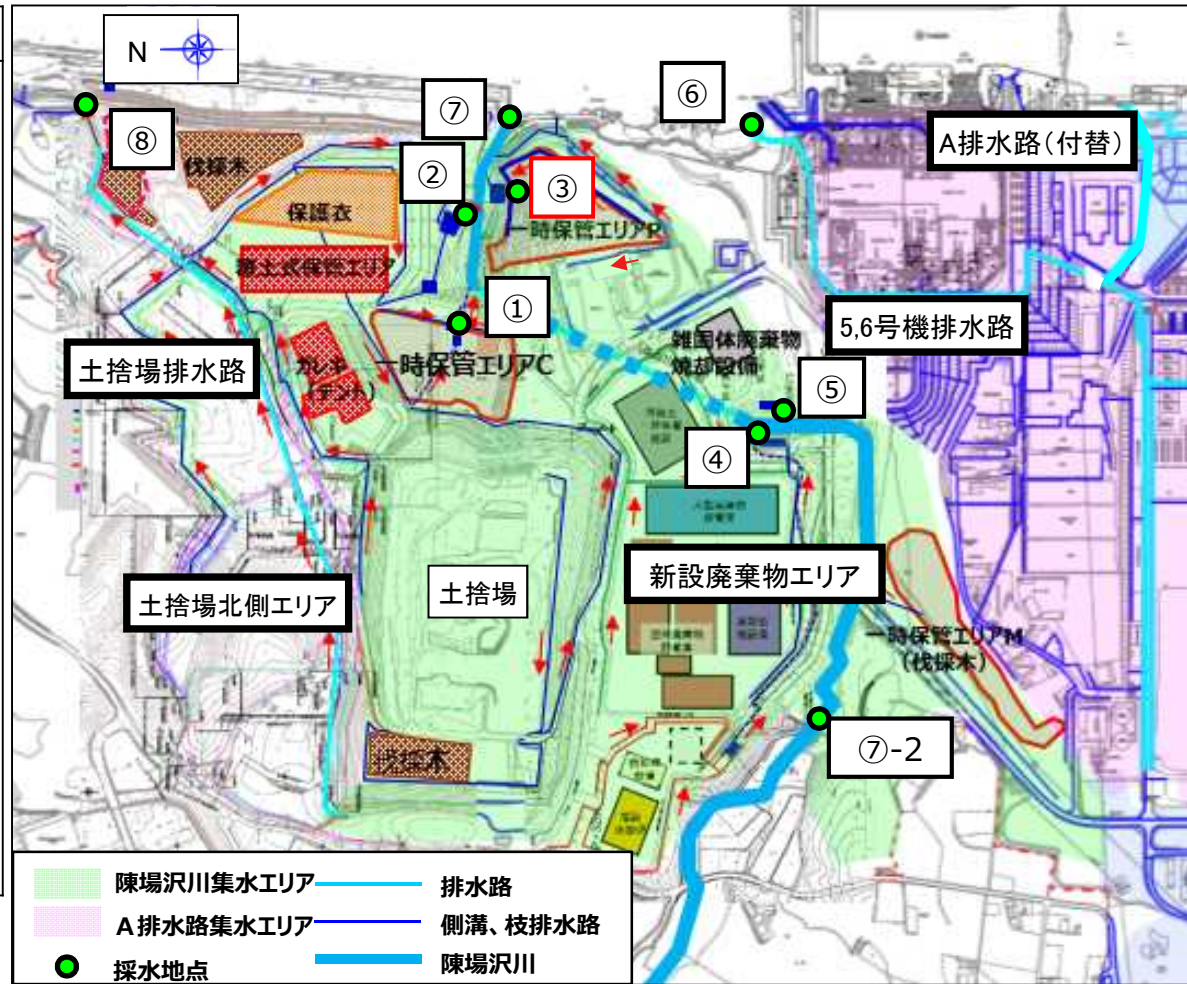
敷地北側の状況と採水位置図

- 発電所敷地のうち、5・6号機より北側のエリア（敷地北側エリア）では、廃棄物施設が点在しているが、もともとエリアの汚染が少ないこと、及び大きな排水路が無いいため、定期的なモニタリングは、陳場沢川で年1回のモニタリングを実施しているのみであった。
- 廃棄物関連施設の新設など、敷地北側エリアの利用が進んでいることから、2018年4月25日の技術検討会にて敷地北側エリアの定期的なモニタリングを開始することを説明し、同年5月より開始した。
- 「一時保管エリアC集水枡」の全β放射能濃度が高かったことから、採取頻度は「一時保管エリアC集水升」、「陳場沢川上流」、「陳場沢川河口（河川部）」の3カ所のみ、降雨の都度サンプリングとし、その他については、月1回（降雨がない場合はサンプリングできない場合もある）とした。
- 一時保管エリアCの対策完了に伴い、モニタリング計画を見直し、2019年7月から全ての採取場所について月1回（降雨がなく採水できない月もある）の採取頻度とし、現在に至る。

- 分析項目：Cs、全β、H-3
- 採水場所及び頻度

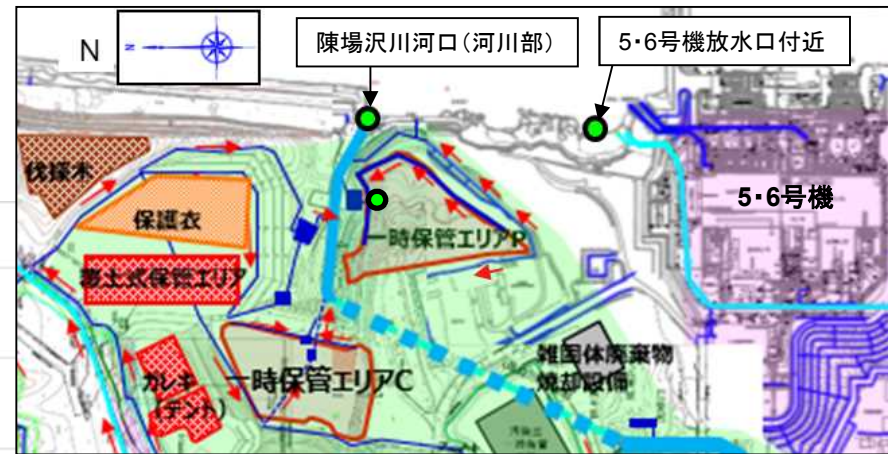
4-2. 5・6号機放水口付近の海水の分析結果

5・6号機放水口付近の海水の分析結果に有意な上昇は見られない。

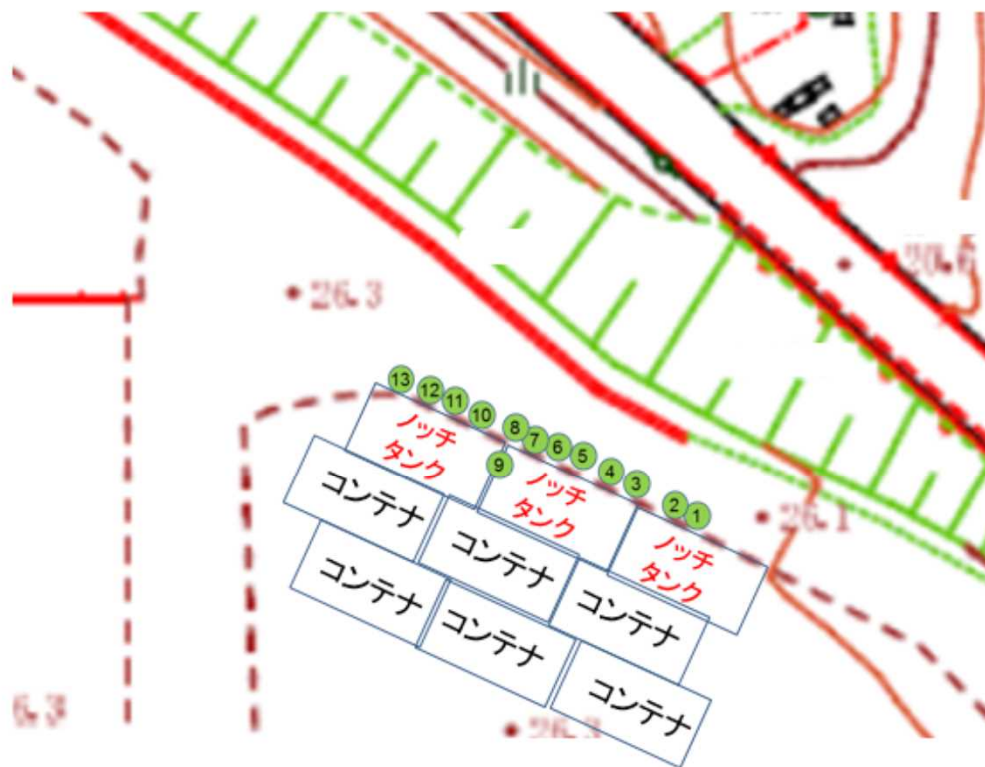
5-1. 一時保管エリアP周辺のサーベイ結果

- ・ 一時保管エリアP周辺におけるサーベイを実施 (7/6実施)
- ・ 1cm線量当量率 (γ) に比べて、70 μ m線量当量率 ($\beta + \gamma$) が有意に高い箇所を確認
