## 2.10 福島県下における空間線量の調査

東京電力ホールディングス株式会社福島第一原子力発電所周辺地域 80 地点において、可搬型モニタリングポストを用いて空間放射線量率を測定した。運用作業として、測定データの収集、バッテリー交換及び定期巡回等を行った。装置に異常が見られる場合には直ちに現地に行き、原因を調査した。さらに、日常的な点検等も行い、可搬型モニタリングポストが常に正常な状態で稼働するように努めた。可搬型モニタリングポスト設置地点一覧を表 2-10-1(1)～(2)に、設置地点地図を図 2-10-1 に示す。

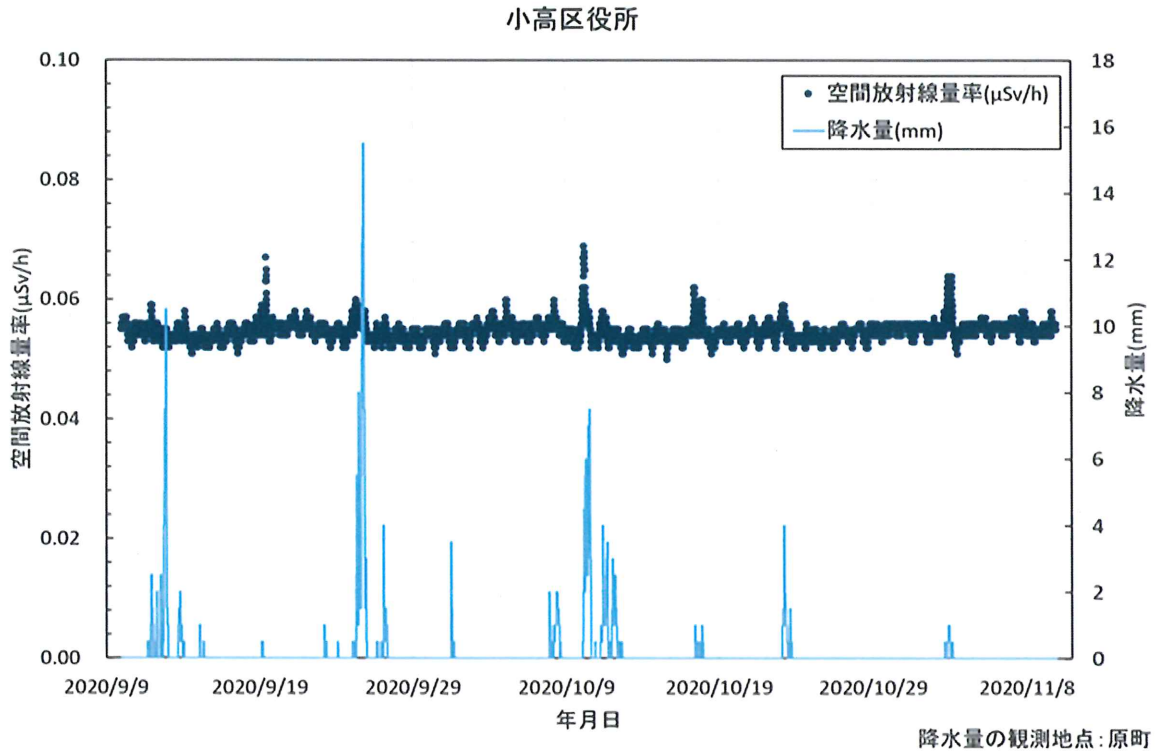
図 2-10-3 降雨による空間放射線量率上昇の例  
(小高区役所 (南相馬市))

降雨・降雪が認められた場合、一般的な傾向として空間放射線量率が一時的に上昇することは良く知られているが、本調査の場合従来とは異なった結果が得られている。これは、地表面に降り注いだ雨や雪の多くがその場に留まり、地表面以下へ沈着している放射性セシウムからの $\gamma$ 線を遮へいするためである。その割合は降雨・降雪による上昇分よりも大きくなることがある。

確認の結果、いくつかの可搬型モニタリングポストにおいて、降雨による空間放射線量率の上昇もしくは下降、降雪による空間放射線量率の下降のため判断基準を外れる測定データが認められた。降雨の影響については、小高区役所（南相馬市）における空間放射線量率上昇の例を図 2-10-3 に、大堀小学校（浪江町）の空間放射線量率下降の例を図 2-10-4 に示す。降雪の影響については、手七郎集会所（浪江町）における空間放射線量率下降の例を図 2-10-5 に示す。

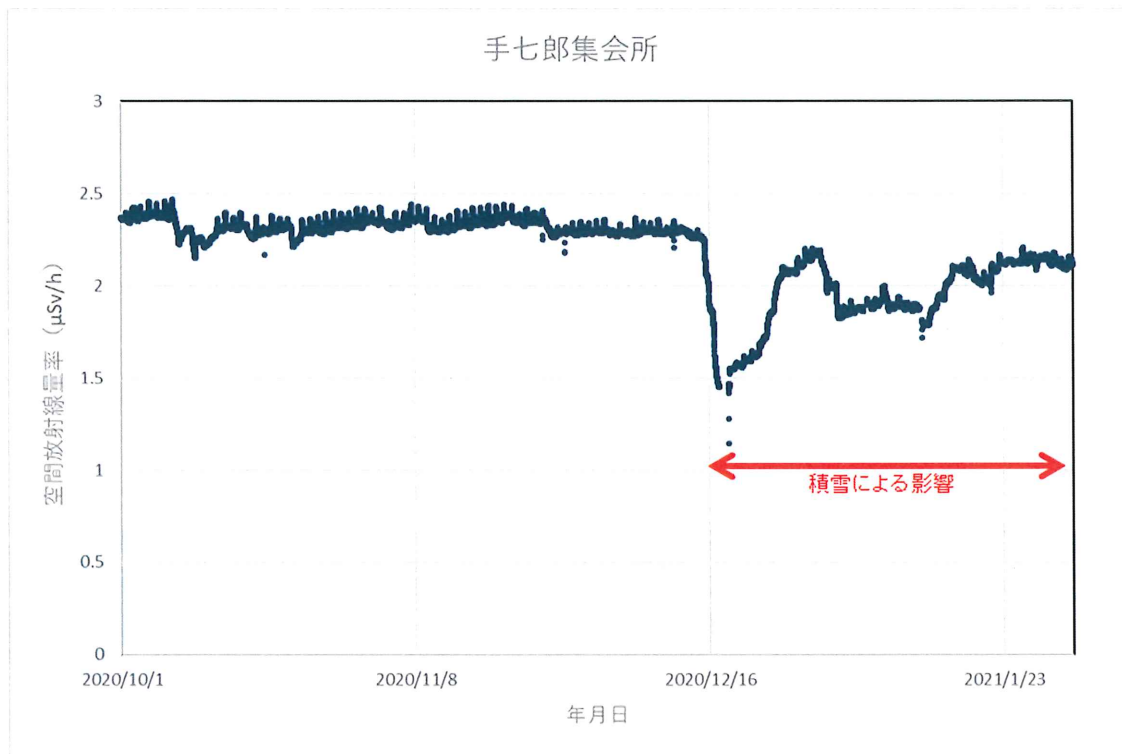
図 2-10-5 降雪による空間放射線量率下降の例  
(手七郎集会所 (浪江町))

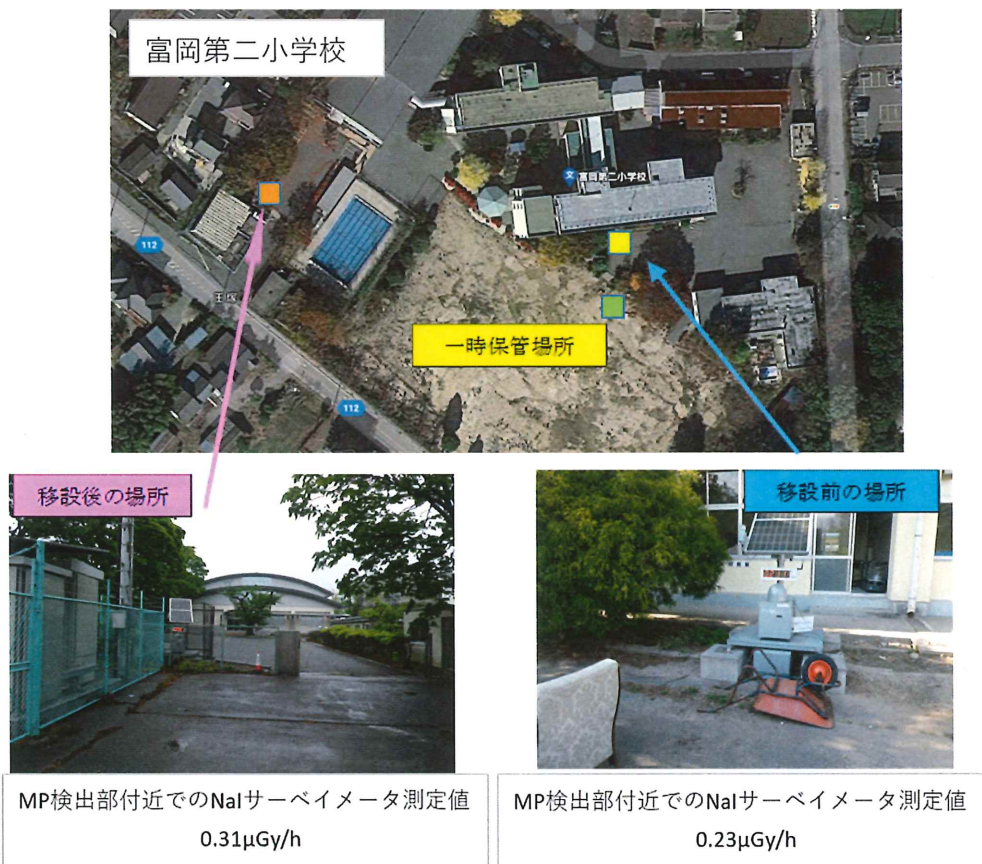
図 2-10-7(2) 移設前後の設置場所 (富岡第二小学校 (富岡町))

確認の結果、富岡第二小学校（富岡町）の移設前後で約 15%程度変動が認められた。敷地内移設による空間放射線量率の変動と移設前後の設置場所の写真を図 2-10-7(1)～(2)に示す。

富岡第二小学校（富岡町）に設置されているモニタリングポストを同施設の敷地内に移設した。移設場所を表 2-10-2 に、作業の様子等を図 2-10-9(1)～(3)に示す。
