大飯発電所 3 号炉 高経年化技術評価
コンクリートの強度低下、遮蔽能力低下およびテンド
ンの緊張力低下について
(含む鉄骨構造の強度低下)

関西電力株式会社

2021年8月5日

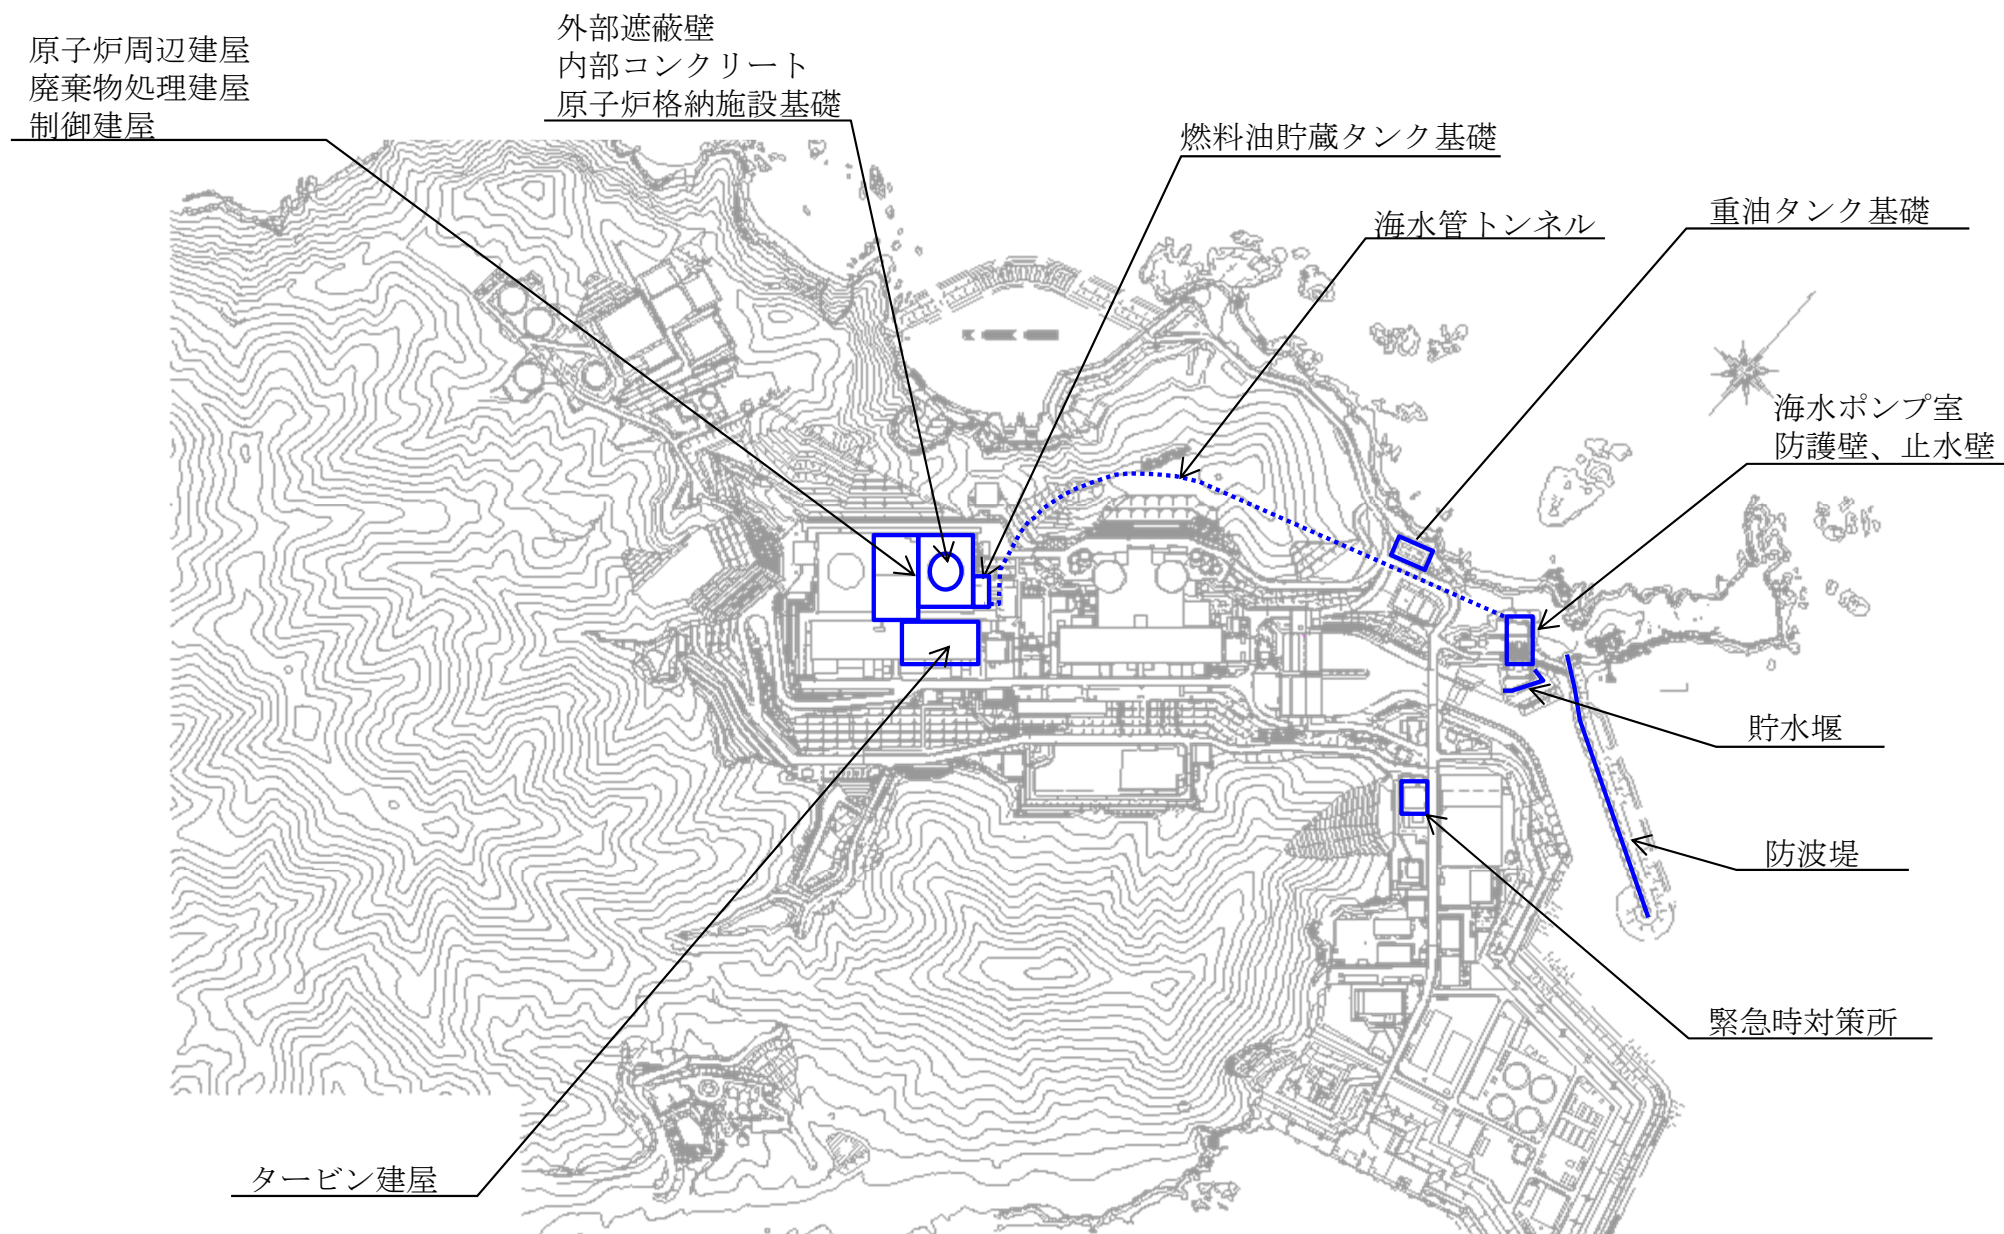
評価対象構造物配置図

評価対象構造物をコンクリート構造物および鉄骨構造物にグループ化した結果を下表に示す

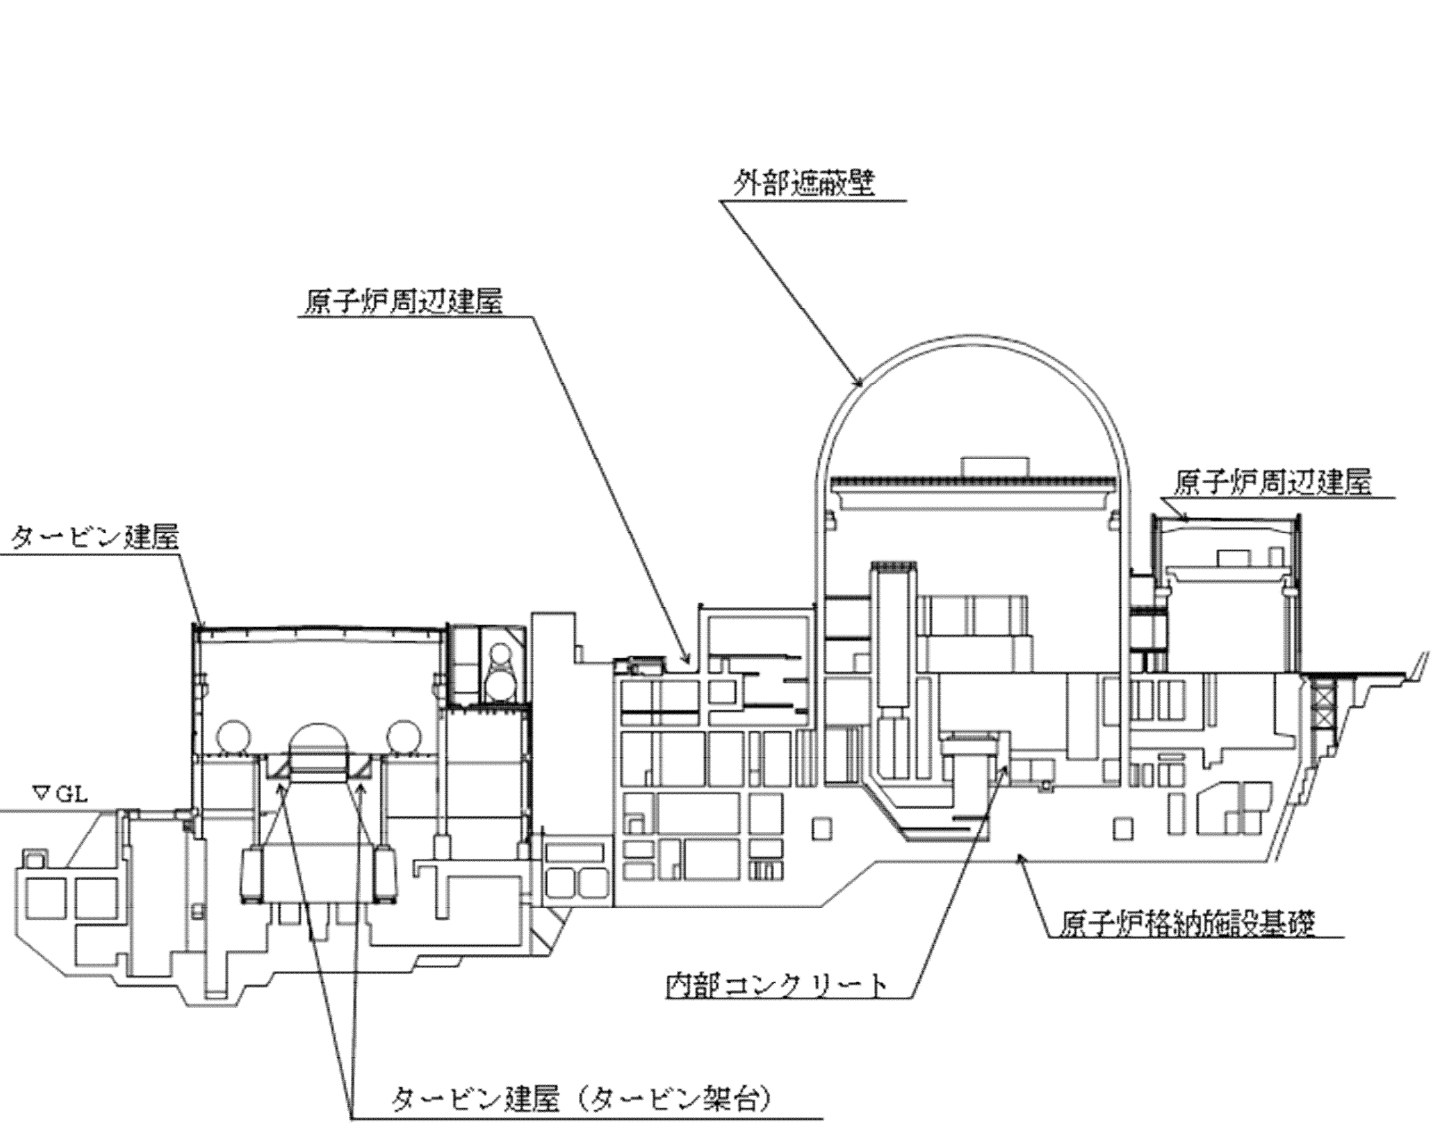
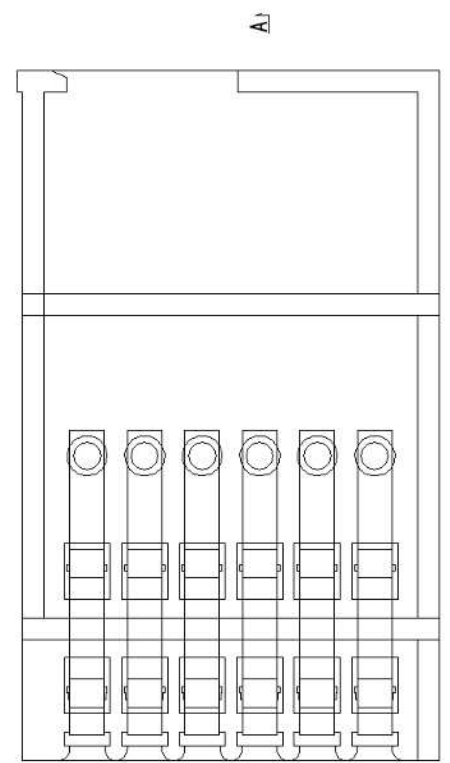
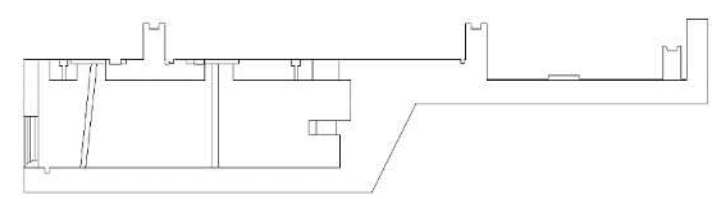
代表構造物の概要

評価対象構造物ごとの使用条件等によりグループ内の代表構造物を選定

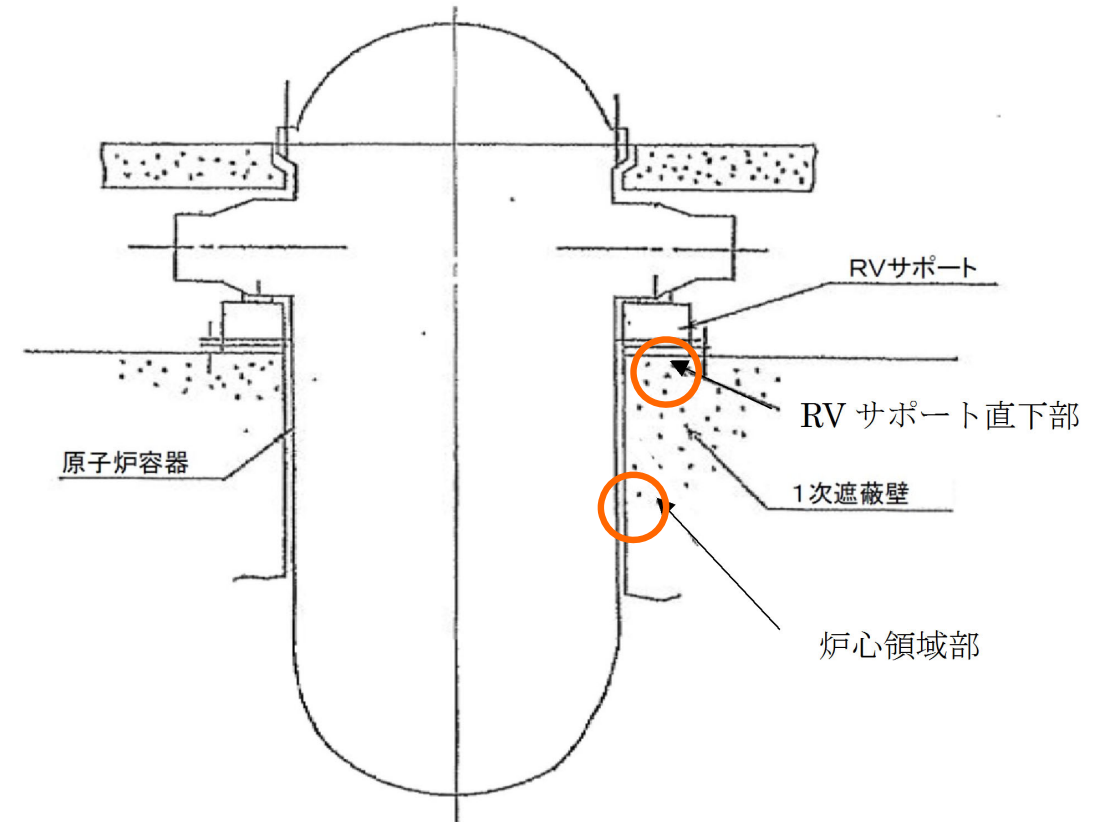
1次遮蔽壁の概要

運転時に最も高温状態となる1次遮蔽壁(内部コンクリート)

ガンマ発熱の影響の最も大きい炉心領域部
および原子炉容器サポート(RVサポート)直下部

コンクリートの温度制限値と温度分布解析結果を比較

コンクリートの最高温度は制限値以下であり、健全性評価上問題とはならない

最高温度(°C)	制限値※(°C)
約52.0(炉心領域部)	65

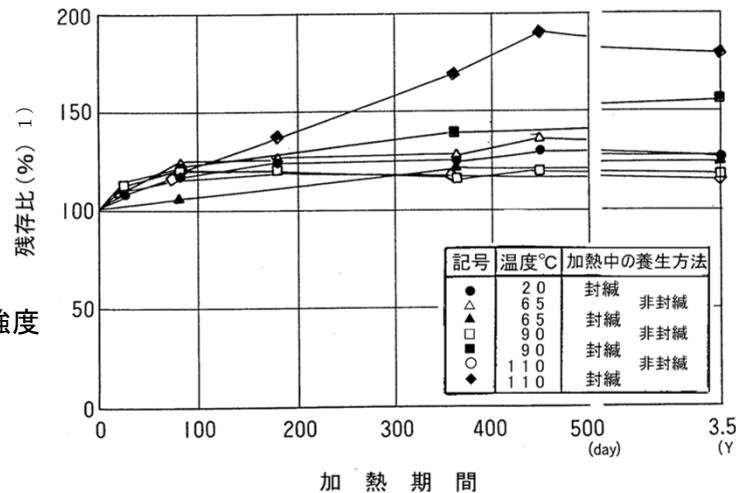
長期加熱後のコンクリートの圧縮強度の変化

・最高温度を自由水の脱水が生じる110°Cまでとした長尾らの実験によれば、長期加熱時のコンクリートの圧縮強度については、65°C、90°C及び110°Cで3.5年間加熱した場合でも、強度低下は見られない

材料: 中庸熱ポルトランドセメント+フライアッシュセメント
 水セメント比: 50%
 骨材: 玄武岩の碎石
 加熱前養生方法: 20°C封緘養生
 加熱開始時期: 材齢91日

1) 残存比: 加熱開始直前の圧縮強度に対する加熱後の圧縮強度の比

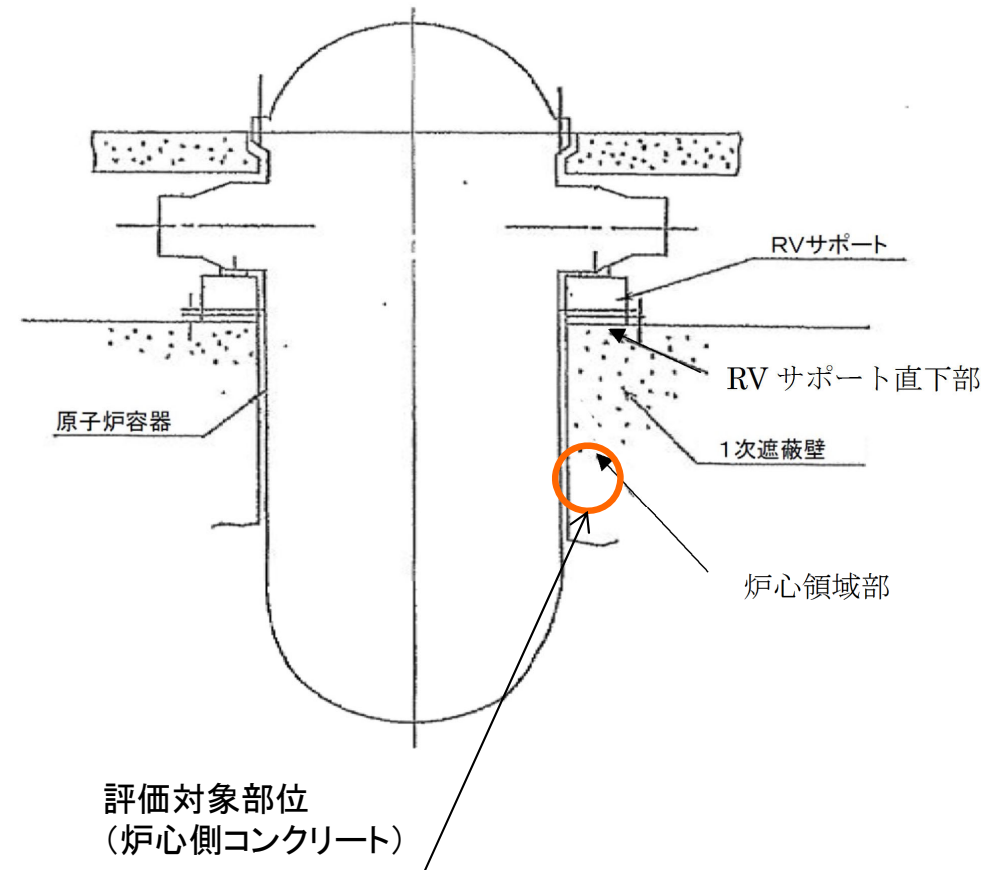
1次遮蔽壁の概要

中性子、ガンマ線照射量が最大となる1次遮蔽壁
炉心側コンクリート

- ・1次遮蔽壁における中性子束($E > 0.11 \text{ MeV}$)
およびガンマ線量率を2次元輸送計算コード
DORTにより算出

- ・上記線量率に運転時間※を掛けて中性子照
射量およびガンマ線照射量を算出

- ・運転開始後60年時点における中性子照射量は、基準値を超えるが、基準値を超える範囲は部分的で深さ方向に最大でも4cm程度であり、一次遮蔽壁の厚さ(最小壁厚約280cm)に比べて十分小さいことから、構造強度上問題とはならない。

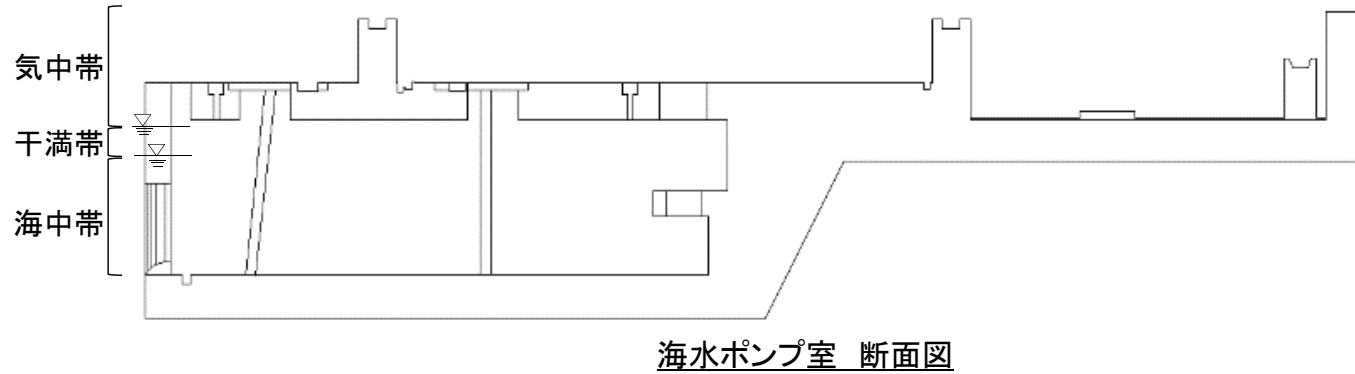
- ・海水ポンプ室

- ・環境条件が異なる気中帯、干満帯、海中帯を選定
気中帯、干満帯、海中帯についてはH.W.LおよびL.W.Lを考慮

H.W.L: T.P.+0.86m
 L.W.L: T.P.-0.40m
(現地での観測記録(2010.1~2016.7)による)

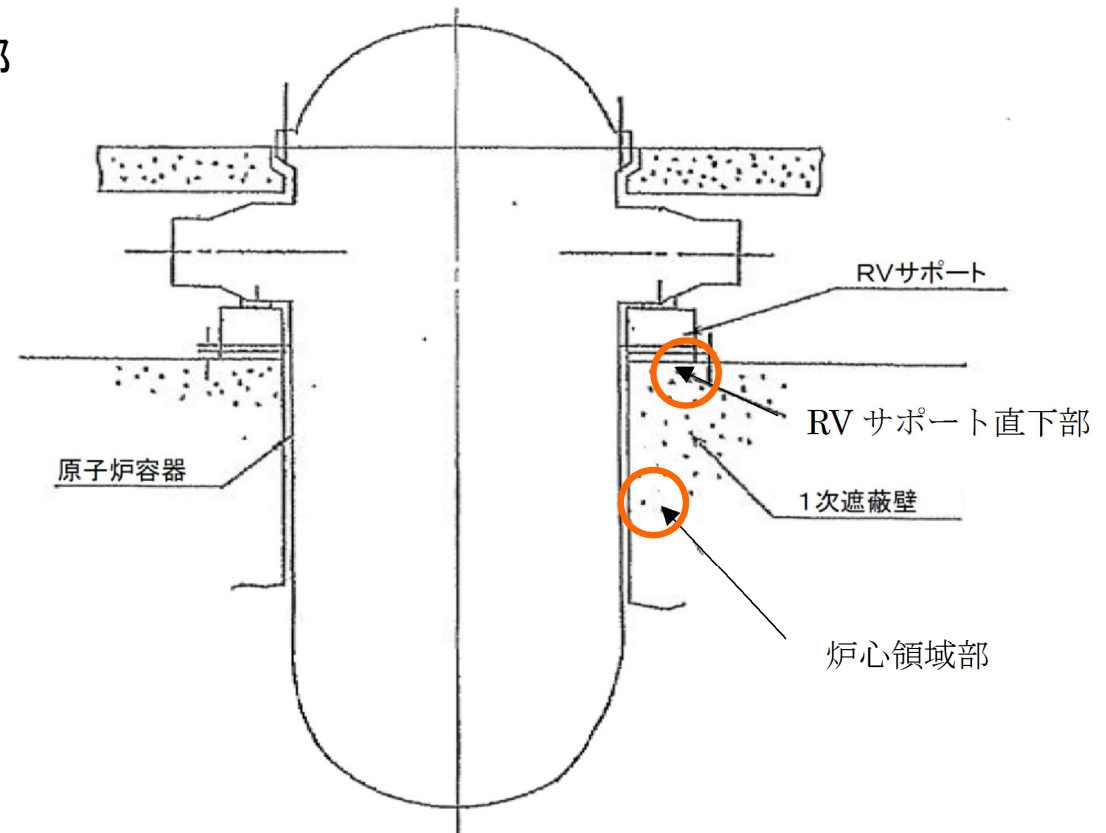
1次遮蔽壁の概要

運転時に最も高温状態となる1次遮蔽壁(内部コンクリート)

ガンマ発熱の影響の最も大きい炉心領域部
および原子炉容器サポート(RVサポート)直下部

コンクリートの温度制限値と温度分布解析結果を比較

- ・コンクリートの最高温度は制限値以下であり、水分の逸散はほとんどないと考えられることから、健全性評価上問題とはならない

最高温度(°C)	制限値※(°C)
中性子遮蔽	約52.0(炉心領域部)	88
ガンマ線遮蔽	約52.0(炉心領域部)	177

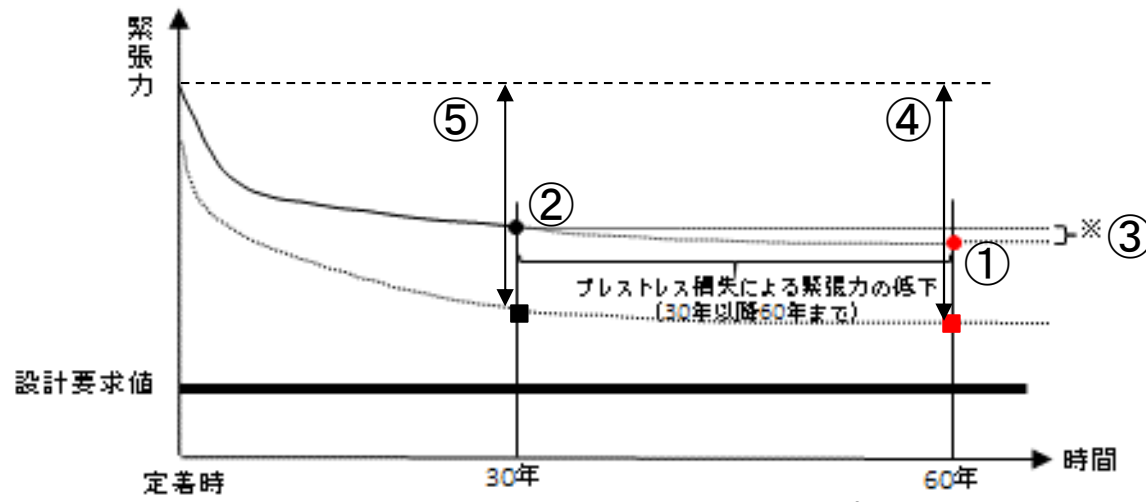
プレストレス損失 計算イメージ

運転開始後60年経過時点の緊張力予測値を、30年目供用期間中検査における緊張力検査結果の測定値より30年以降60年までのプレストレス損失を減じて算定し、設計要求値と比較する。

(※)プレストレス損失(30年目以降60年まで) ③
 =プレストレス損失(運転開始後60年経過時点) ④
 -プレストレス損失(運転開始後30年経過時点) ⑤

— : 検査テンドンの緊張力低下
 : プレストレス損失による緊張力低下(イメージ)

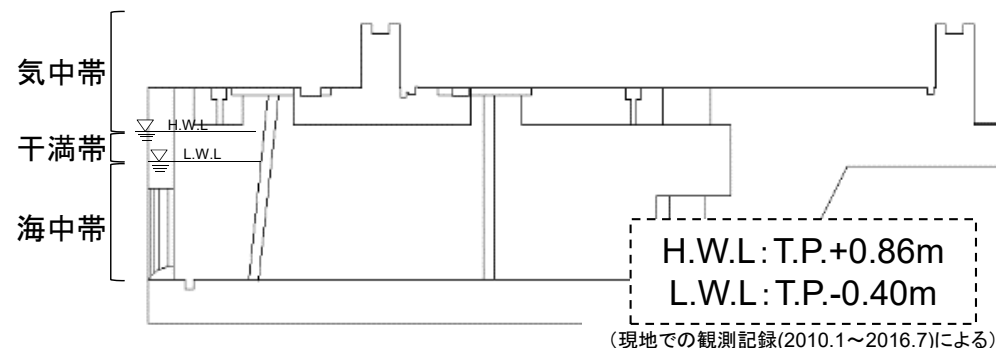
海水ポンプ室 断面図

海水ポンプ室は海水に接触するため、飛来塩分および海水とその飛沫の影響を多く受ける環境下にある。また、干満帯は潮が干満を繰り返す領域であるが、時期による潮位変化の傾向から海水の飛沫環境について整理した。

干満帯※2		
潮位変化 (2010年1月～2016年7月)	【時期:各年1月～6月】 ・最高潮位: T.P. + 0.570m ・最低潮位: T.P. - 0.400m ・平均潮位: T.P. + 0.135m	【時期:各年7月～12月】 ・最高潮位: T.P. + 0.860m (左記との差: +0.290m) ・最低潮位: T.P. - 0.160m (左記との差: +0.240m) ・平均潮位: T.P. + 0.355m (左記との差: +0.220m)
コンクリート表面の環境	1月～6月は潮位が低い傾向にあることから、コンクリート表面が海面より上に長期間現れていることが多い。	7月～12月は、左記に比べて潮位が高い傾向であり、干満の影響を常に受けている。
海水の飛沫環境	1月～6月の潮位が低い傾向にあることから、コンクリート表面が海面より上に長時間現れていることが多い状況であり、波浪が海水ポンプ室内で跳ね返ることにより、海水の飛沫を多く受けている環境である。

※2 大飯発電所内において2010年1月～2016年7月の期間で観測を実施したデータより、干満帯はT.P.+0.86m以下～T.P.-0.40m以上の位置

(1) 干満帯については、「a.干満帯の海水の飛沫環境」において示すとおり、潮が干満を繰り返す領域ではあるが、潮位の傾向が低い時期ではコンクリート表面は海面より上に長時間現れていることが多い状況であり、海水の飛沫を受けてコンクリート表面が乾湿を繰り返している環境である。

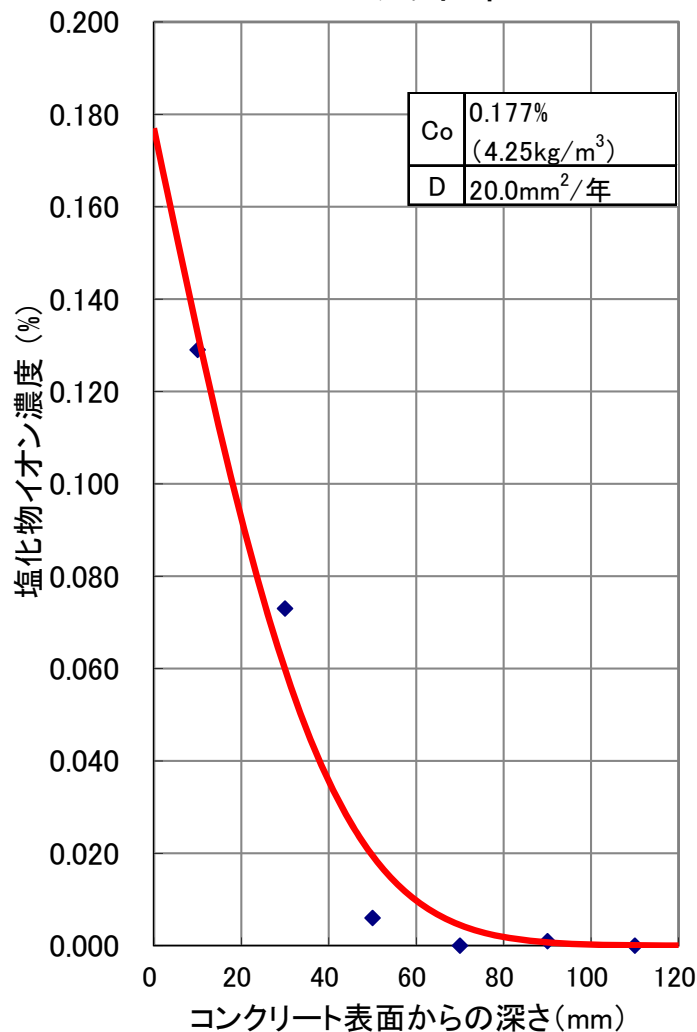
a. 気中帯

拡散方程式を用いた回帰分析(最小二乗法)は、塩化物イオン濃度を測定した全ての深さでの実測値を基に行い、コンクリート表面の塩化物イオン量(C_0)およびコンクリート中の塩化物イオンの見かけの拡散係数(D)を算出した。

C_0	コンクリート表面の塩化物イオン濃度 (コンクリート表面の塩化物イオン量 ^{※1})
D	コンクリート中の塩化物イオンの見かけの拡散係数
