大飯発電所3号炉 高経年化技術評価
(コンクリート構造物および鉄骨構造物)

補足説明資料

令和3年8月5日

関西電力株式会社

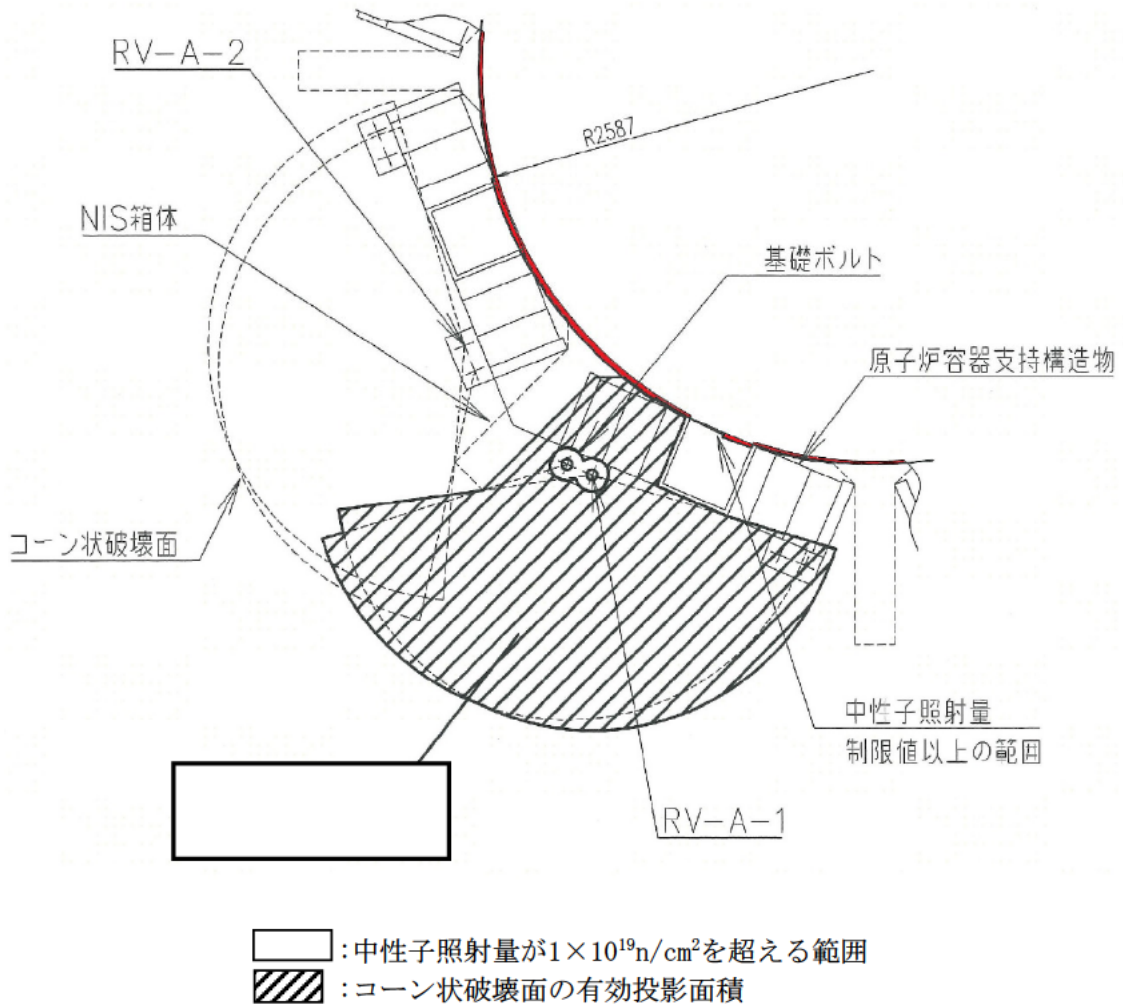
図4-1 コーン状破壊面の有効投影面積と接線方向荷重による引張評価においてコンクリートの欠損を想定する範囲との比較

一部の有効投影面積に $1 \times 10^{19} \text{n/cm}^2$ を超える範囲が僅かに存在するが、端数処理により欠損無の有効投影面積と同値の mm^2 となる。

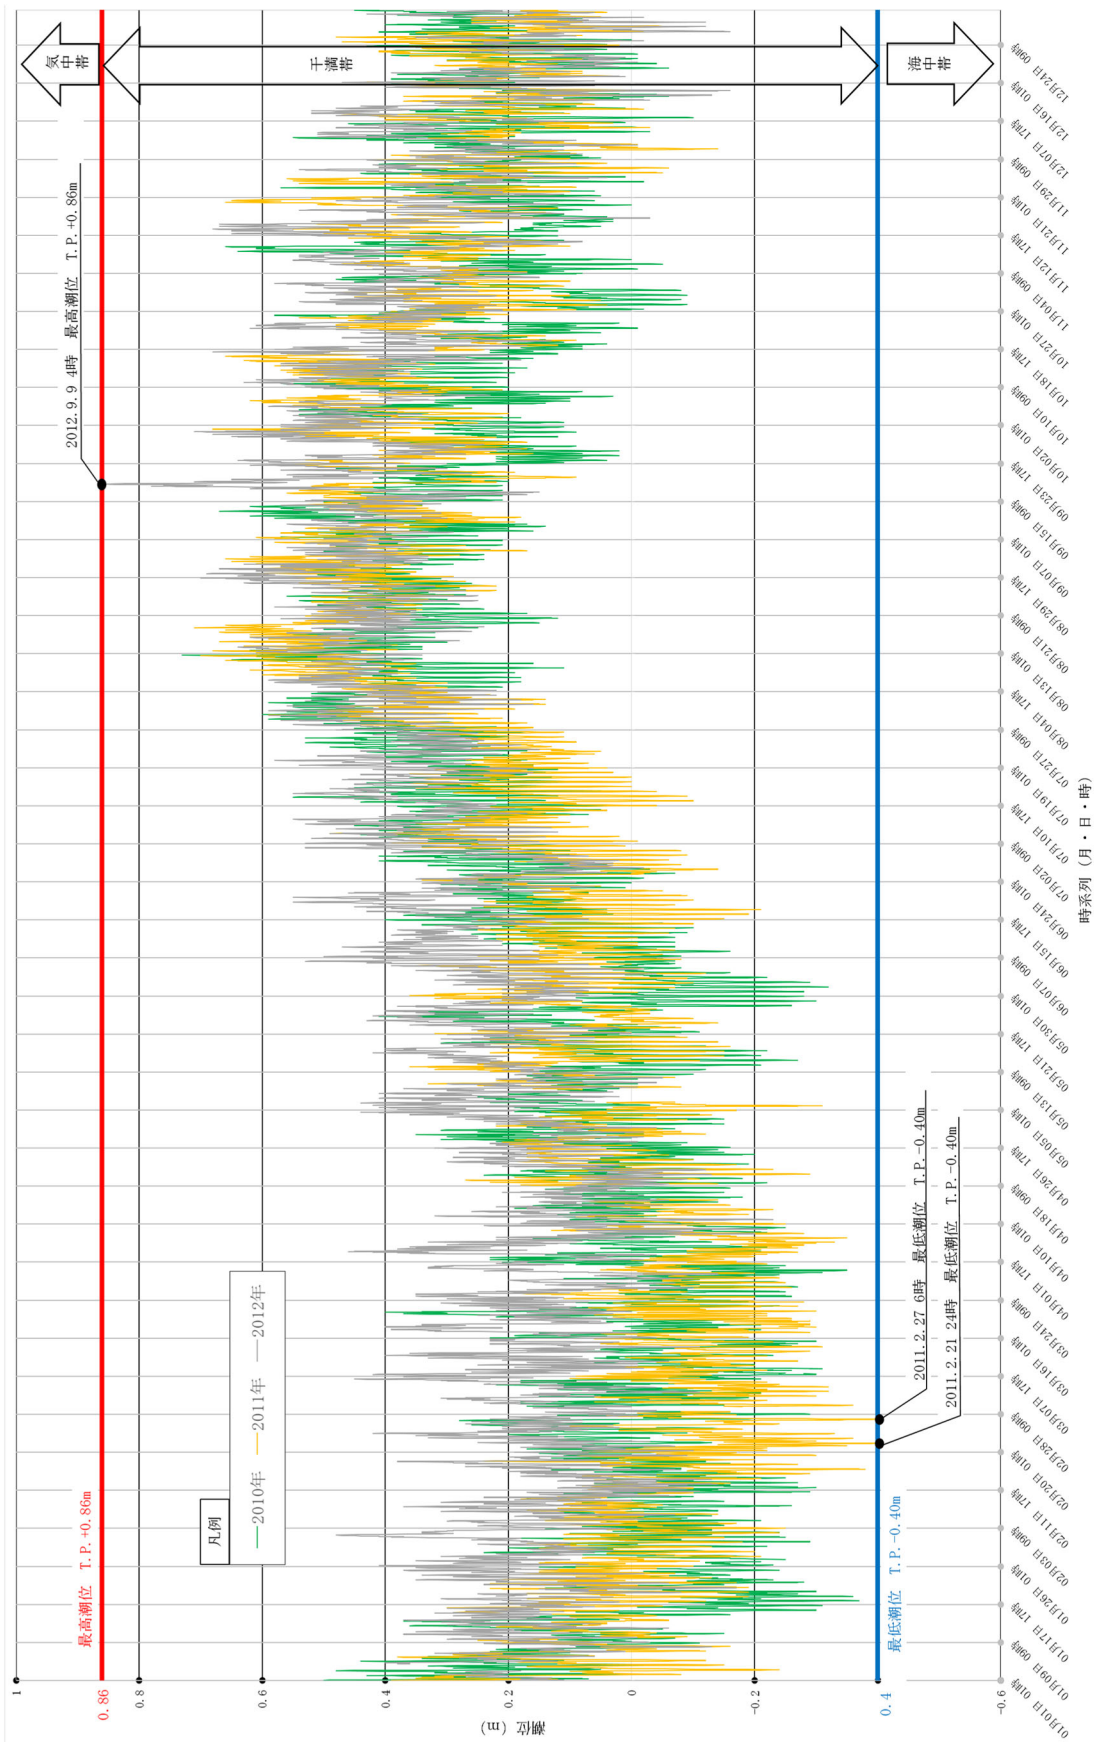
2010年1月 ~ 2012年12月までの潮位変化

タイトル	塩分浸透の評価対象および評価点の選定過程について
説明	<p>塩分浸透の代表構造物の海水ポンプ室について、高経年化技術評価審査マニュアル（JNES-RE-2013-9012）に基づき、環境条件が異なる気中帯、干満帯および海中帯をそれぞれ評価点として選定した。</p> <p>なお、最高潮位および最低潮位は、大飯発電所内において、2010年1月から2016年7月の期間で観測を実施したデータにより設定している。観測を実施したデータについては、大飯発電所のOPMS（運転状態管理システム）において記録している値である。</p> <p>それぞれの評価点については、以下に示すとおりであり、2010年1月～2016年7月の期間の潮位変化を添付－1に示す。</p> <p>気中帯：最高潮位 T.P. +0.86mを超える位置 干満帯：最高潮位 T.P. +0.86m以下、最低潮位 T.P. -0.40m以上の位置 海中帯：最低潮位 T.P. -0.40m未満の位置</p> <p>添付－1 2010年1月～2016年7月までの潮位変化</p> <p style="text-align: right;">以上</p>
