## 福島第一原子力発電所における廃棄物保管管理状況について

令和3年9月13日

原子力規制庁 東京電力福島第一原子力発電所事故対策室  
福島第一原子力規制事務所

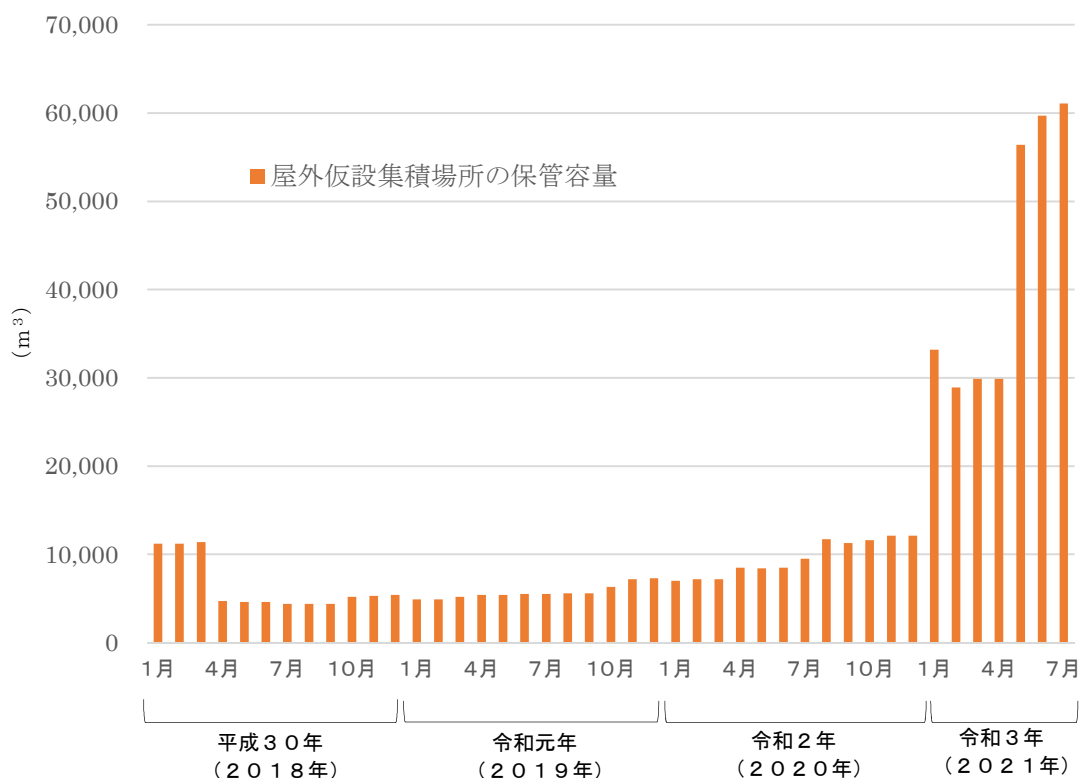
図-2: 屋外仮設集積場所の保管容量の推移

図-2に屋外仮設集積場所の保管容量を示す。保管容量は、令和2年1月で約7,000 m<sup>3</sup>であったが、令和3年7月では約60,000m<sup>3</sup>となっており、増加傾向となっている。

現在、1Fにおいて仮設集積場所が約180箇所設置されており、そのうち保管容量が最大のものは14,000 m<sup>3</sup>(設置場所:土捨て場南西側)である。

- ・一月あたりの一時保管エリアの搬入量を超えたペースで仮設集積場所の保管量・保管容量が増加し、仮設集積場所の規模が拡大していること。
- ・仮設集積場所の早期解消に向けた取り組みが進んでいるとは認められないこと。

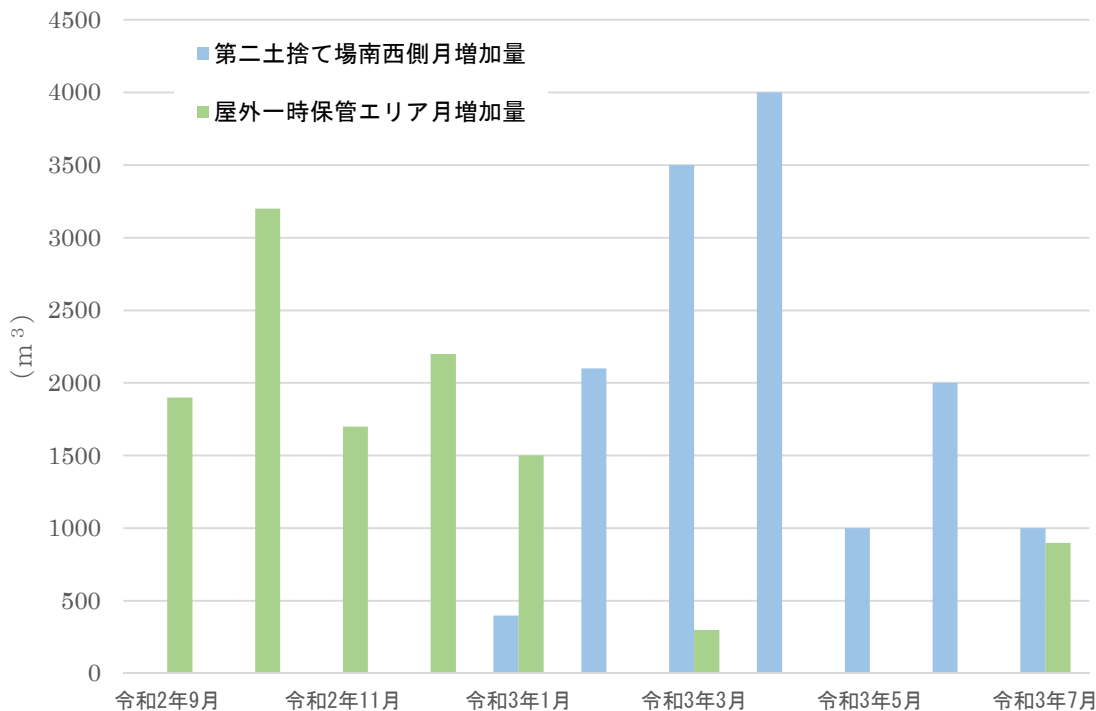
図-3: 屋外一時保管エリアと仮設集積場所(第二土捨て場南西側)の前月からの増加量  
(東京電力作成の「福島第一原子力発電所における固体廃棄物について」等より、原子力規制庁にて作成)

図-3は仮設集積場所の一例として、その保管容量が最大である第二土捨て場南西側(初期設置開始日:令和2年12月10日)の前月からの保管量の増加(以下「土捨て場南西側月増加量」という。)と1F全体での瓦礫類の屋外一時保管エリア(~0.1mSv/h)における前月からの増加量(以下「屋外一時保管エリア月増加量」という。)を示したものである。

直近一年を見ると屋外一時保管エリア月増加量が減少しているのに対し、第二土捨て場南西側の一ヶ所を見ても仮設集積場所での月あたりの保管量が増加している傾向にあり、土捨て場南西側で4,000m<sup>3</sup>の増加となっている月もある。

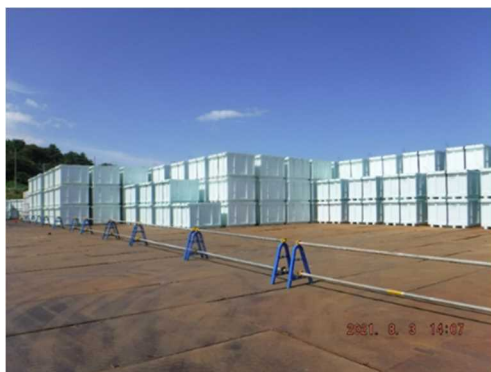
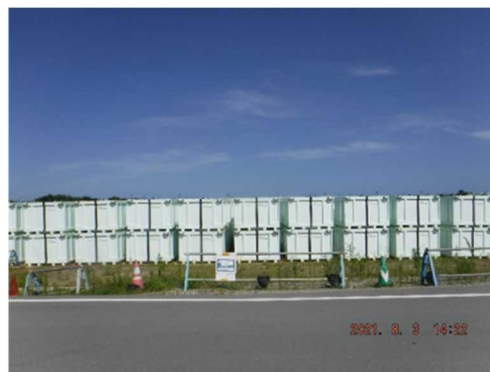
場所: 第二土捨て場南西側

○10,000m<sup>3</sup>以上の保管量で運用している仮設集積場所の事例

- 仮設集積場所における保管は一時的なものに限定し、発生した廃棄物を適時に一時保管エリアに保管できるようにするための具体的な計画、及び完了時期を次回の検討会で示すこと。
- 上記保管管理ができない場合には、放射性廃棄物管理に関する実施計画をより実効性のあるものへ変更すること。

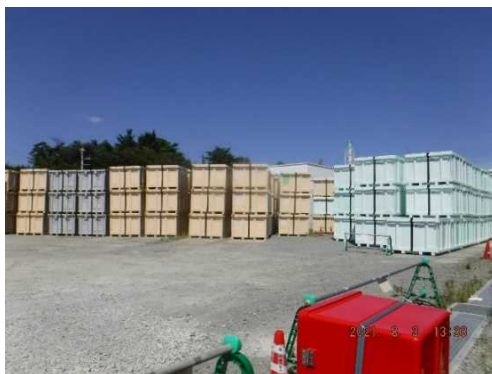
場所: 固体廃棄物貯蔵庫第9棟周辺

○仮設集積場所でコンテナが1年以上保管されている事例

2020年3月内容物確認の記載あり

- ・一時保管エリアに運搬されない廃棄物が1年以上保管されている仮設集積場所もあり、仮置きにも関わらず廃棄物の保管場所となっている運用が常態

化している箇所もあること。

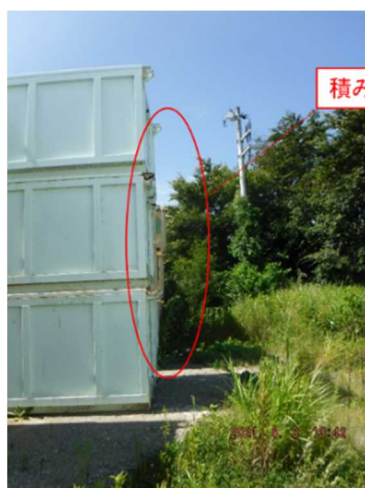
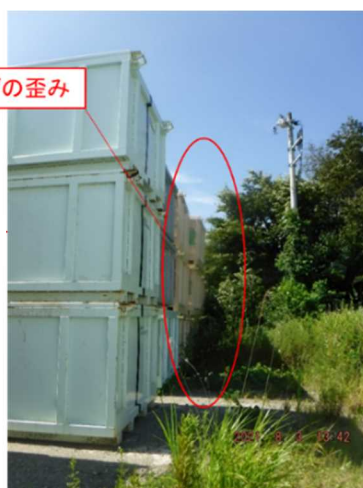
場所: 固体廃棄物貯蔵庫  
第9棟周辺

瓦礫等管理業務ガイドによれば、3ヶ月に1回仮設集積場所の現場確認を実施することになっているが、積み上げられたコンテナ上部のズレ、コンテナ表面の腐食等の保管状態が悪い仮設集積場所が散見されている。また、地下貯水槽の上部に仮設集積場所が設定されている場所や、廃棄物が1年以上の長期間保管されている場所もあり、保管管理が適切に行われているとは言えない。

○保管状態が悪い事例

- ・一時保管エリアでは保管状況の確認を週に一回実施していることに対し、仮設集積場所では3ヶ月に一回しか実施していないこと。
