H I Cスラリー移替え作業の状況

2021年9月13日

東京電力ホールディングス株式会社

2. 排気フィルタ出口におけるダスト濃度上昇

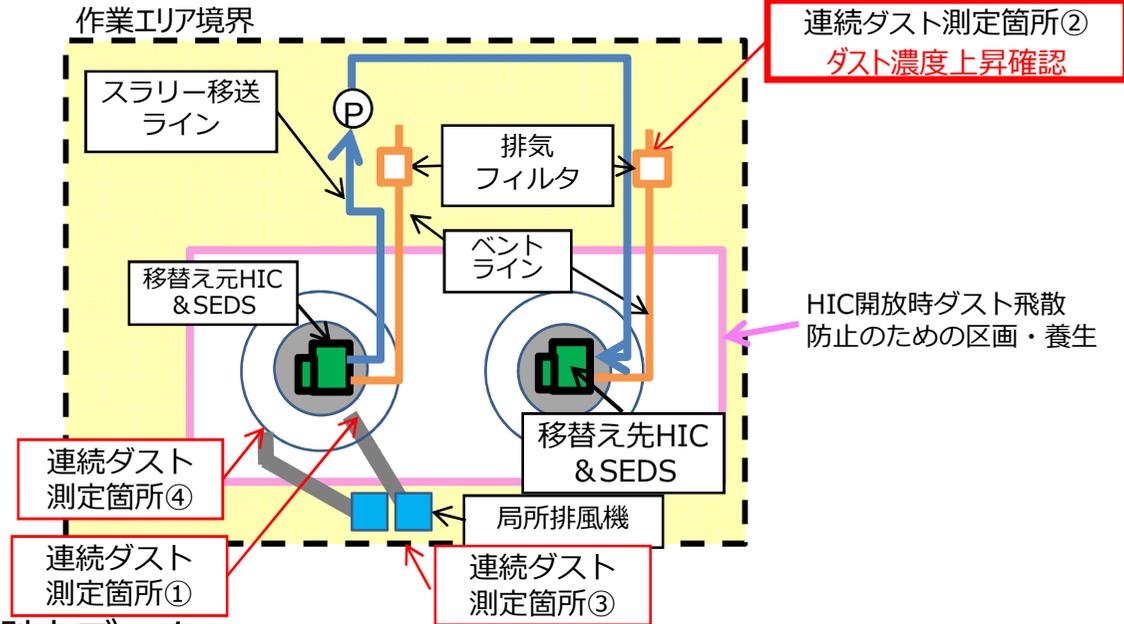
➤ 連続ダスト濃度測定箇所

- 8/5に低線量HIC移替えの準備作業を開始したものの、熱中症、SEDSの不具合、排気フィルタ出口ダスト濃度上昇により、現在、低線量HIC 1基目のスラリー移替えを開始したところで作業を中断中
- 低線量HIC 1基目^{※1}の移替え作業状況（9/10時点）
 - 低線量HICを移替え作業エリアである増設ALPS建屋に移動完了
 - スラリーの液位測定（当該HICのスラリーは10cm程度）、SEDSの接続完了
 - SEDSにより移替え作業を開始したところで**排気フィルタ出口ダスト濃度が上昇したため作業を中断**

※2 3箇所ある抜出配管のうち、上層の抜出配管での移替え完了直後にダスト濃度高警報が発報

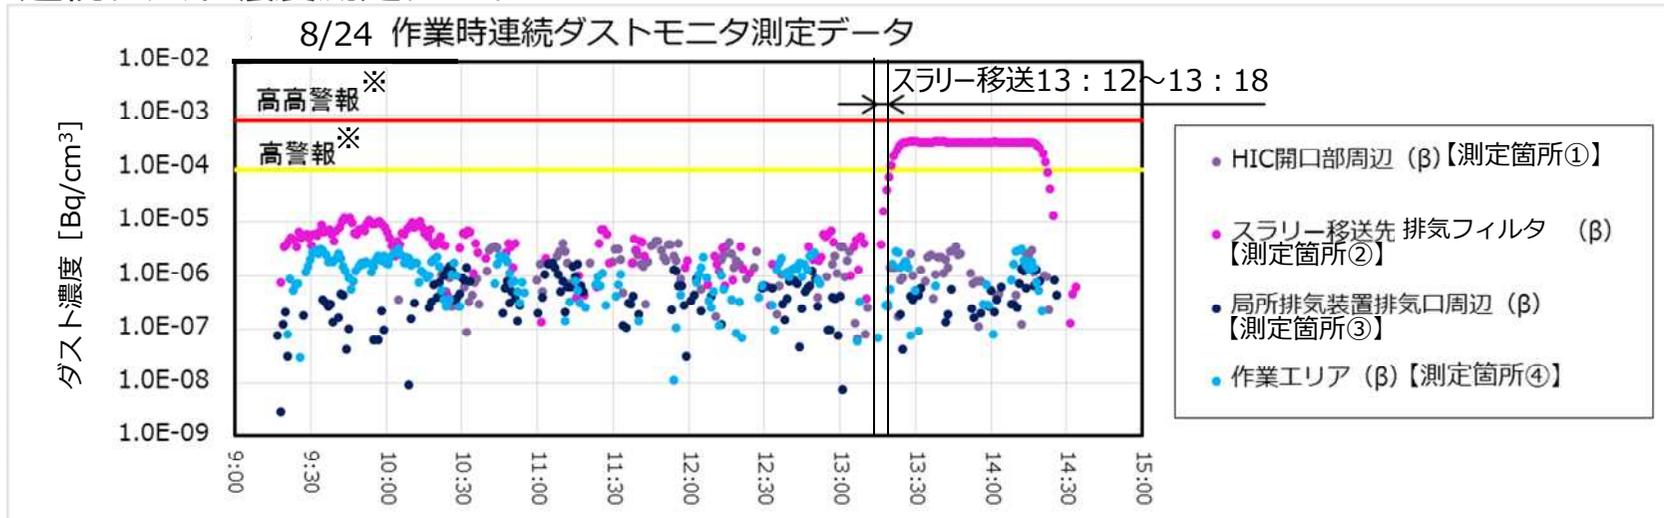
➤ 連続ダスト濃度測定データ

※ 低線量HICの移替え作業では、β線源に対して以下の警報値を設定

- ・ 高高警報【8.0E-4 Bq/cm³】：4時間継続すると内部被ばくが記録レベルに達するダスト濃度(8.7E-4 Bq/cm³)を超えないよう設定した値。
- ・ 高警報【1.0E-04 Bq/cm³】：高高警報よりさらに低いダスト濃度として設定した値。この濃度を超えた場合は作業を中断することとしている。

- 線量当量率に関して、これまで行った作業では、有意な変動はなし
- ダスト濃度に関して、排気フィルタの損傷に伴うダスト濃度上昇を確認したが、それ以外のHIC上蓋を開放する作業では有意な上昇はなし

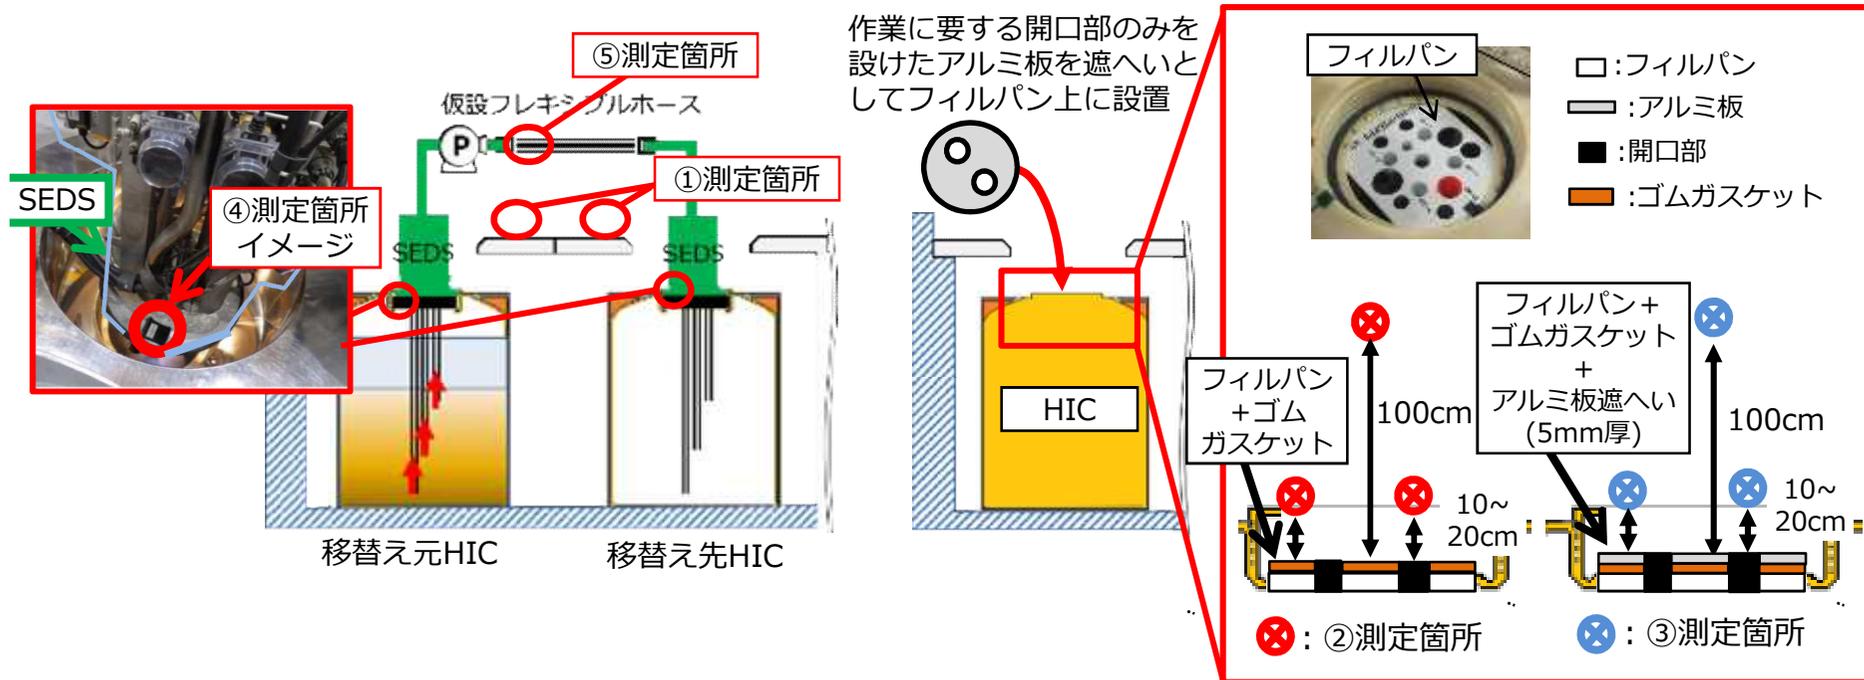
➤ スラリーに関するデータ拡充と被ばく管理のため、以下の箇所で線量当量率を測定

測定箇所	使用計器	測定のタイミング
①HIC開口部近傍	電離箱 サーベイ メータ (ICW, ICWBH, ICWBL)	SEDS接続後 スラリー移送開始前
②フィルパン上部		スラリー移送中
③フィルパン遮蔽上部		HIC上蓋開放後
④SEDS上表面		HIC上蓋開放後
⑤仮設フレキシブルホース表面		スラリー移送開始前
		スラリー移送中
⑤仮設フレキシブルホース表面		SEDS接続後 スラリー移送開始前
		スラリー移送中

測定箇所	使用計器	測定のタイミング	測定箇所詳細	線量当量率 (mSv/h)	
				γ	γ+β
①HIC開口部近傍	電離箱 サーベイ メータ (ICW, ICWBL)	SEDS接続後 スラリー移送開始前	スラリー移替え元SEDS	0.005	0.005
			スラリー移替え先SEDS	0.002	0.060
		スラリー移送中	スラリー移替え元SEDS	0.003	0.004
			スラリー移替え先SEDS	0.003	0.065
②フィルパン上部 ^{※1}		HIC上蓋開放後	穴部の上方10~20cmの高さで測定	0.002	0.055
			上方10~20cmの高さで測定	0.002	0.110
			上方約100cmの高さで測定	0.003	0.011
③フィルパン 遮蔽上部 ^{※2}		HIC上蓋開放後	穴部の上方10~20cmの高さで測定	0.002	0.015
			上方10~20cmの高さで測定	0.002	0.065
			上方約100cmの高さで測定	0.003	0.006
④SEDS上表面		スラリー移送開始前	スラリー移替え元SEDS	0.005	0.005
			スラリー移替え先SEDS	0.003	0.065
	スラリー移送中	スラリー移替え元SEDS	0.005	0.005	
		スラリー移替え先SEDS	0.002	0.017	
⑤仮設フレキシブル ホース表面	スラリー移送開始前		0.004	0.006	
	スラリー移送中		0.002	0.005

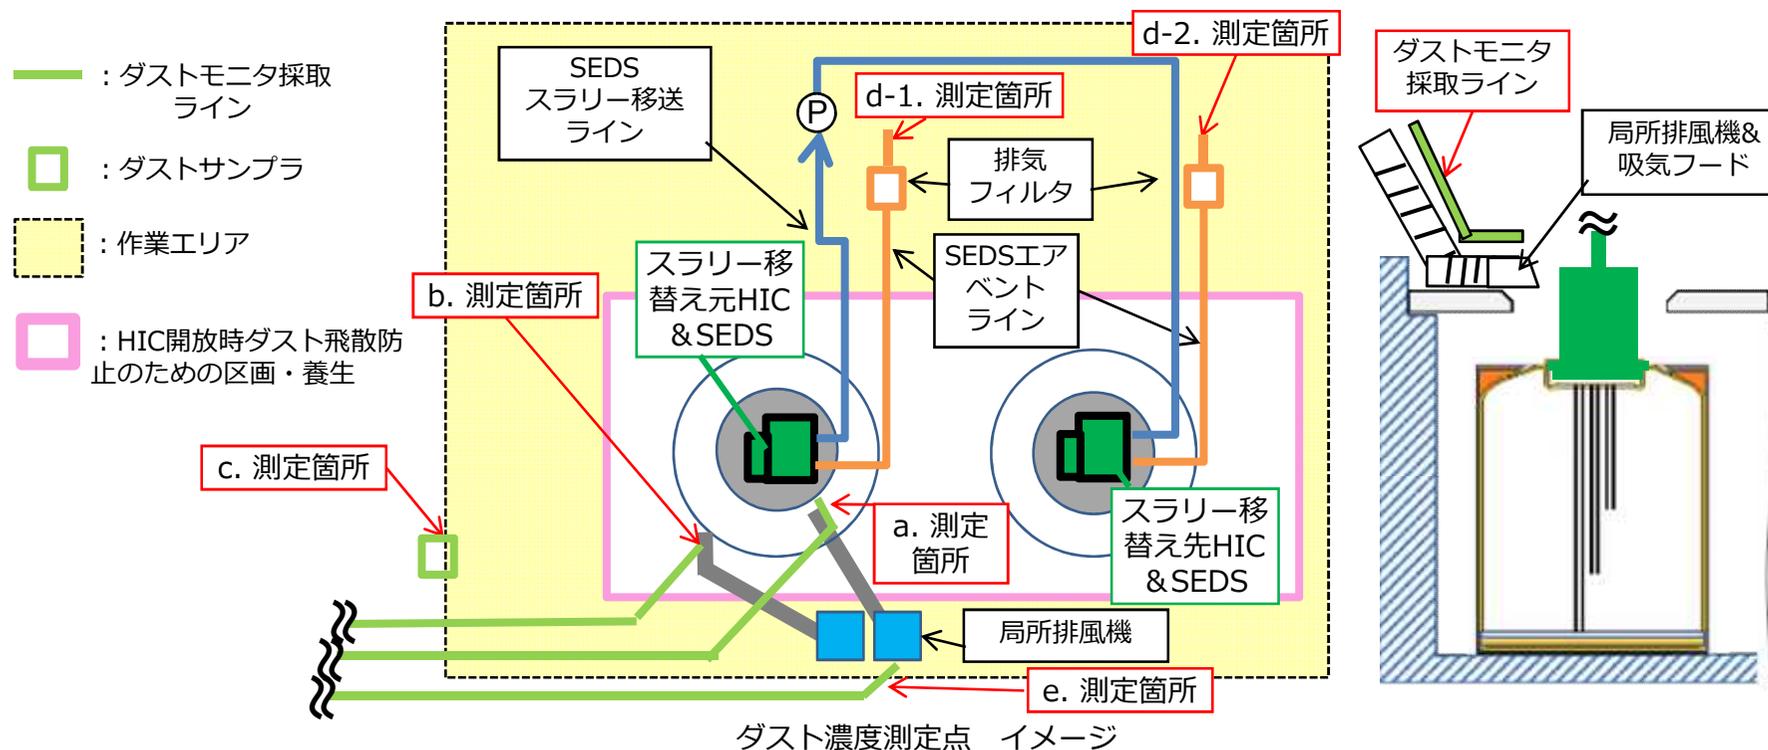
➤ ダスト濃度管理とデータ拡充のため、低線量HICの移替えでは以下の箇所でダスト濃度を測定

No.	ダスト測定箇所	測定機器	測定のタイミング
a	HIC開口部近傍	・連続ダストモニタ(DM) ・GM汚染サーベイメータ(GMAD) コードレスダストサンプラー(CDS)で 集塵したろ紙を測定してダスト濃度を評価	作業開始前～作業終了まで 連続で測定
b	作業エリア		
c	作業エリア境界		
d-1	排気フィルタ出口 (スラリー移替え元)	・連続ダストモニタ(DM)	移替え作業前、作業中で 各1回測定
d-2	排気フィルタ出口 (スラリー移替え先)		
e	局所排風機出口		作業開始前～作業終了まで 連続で測定

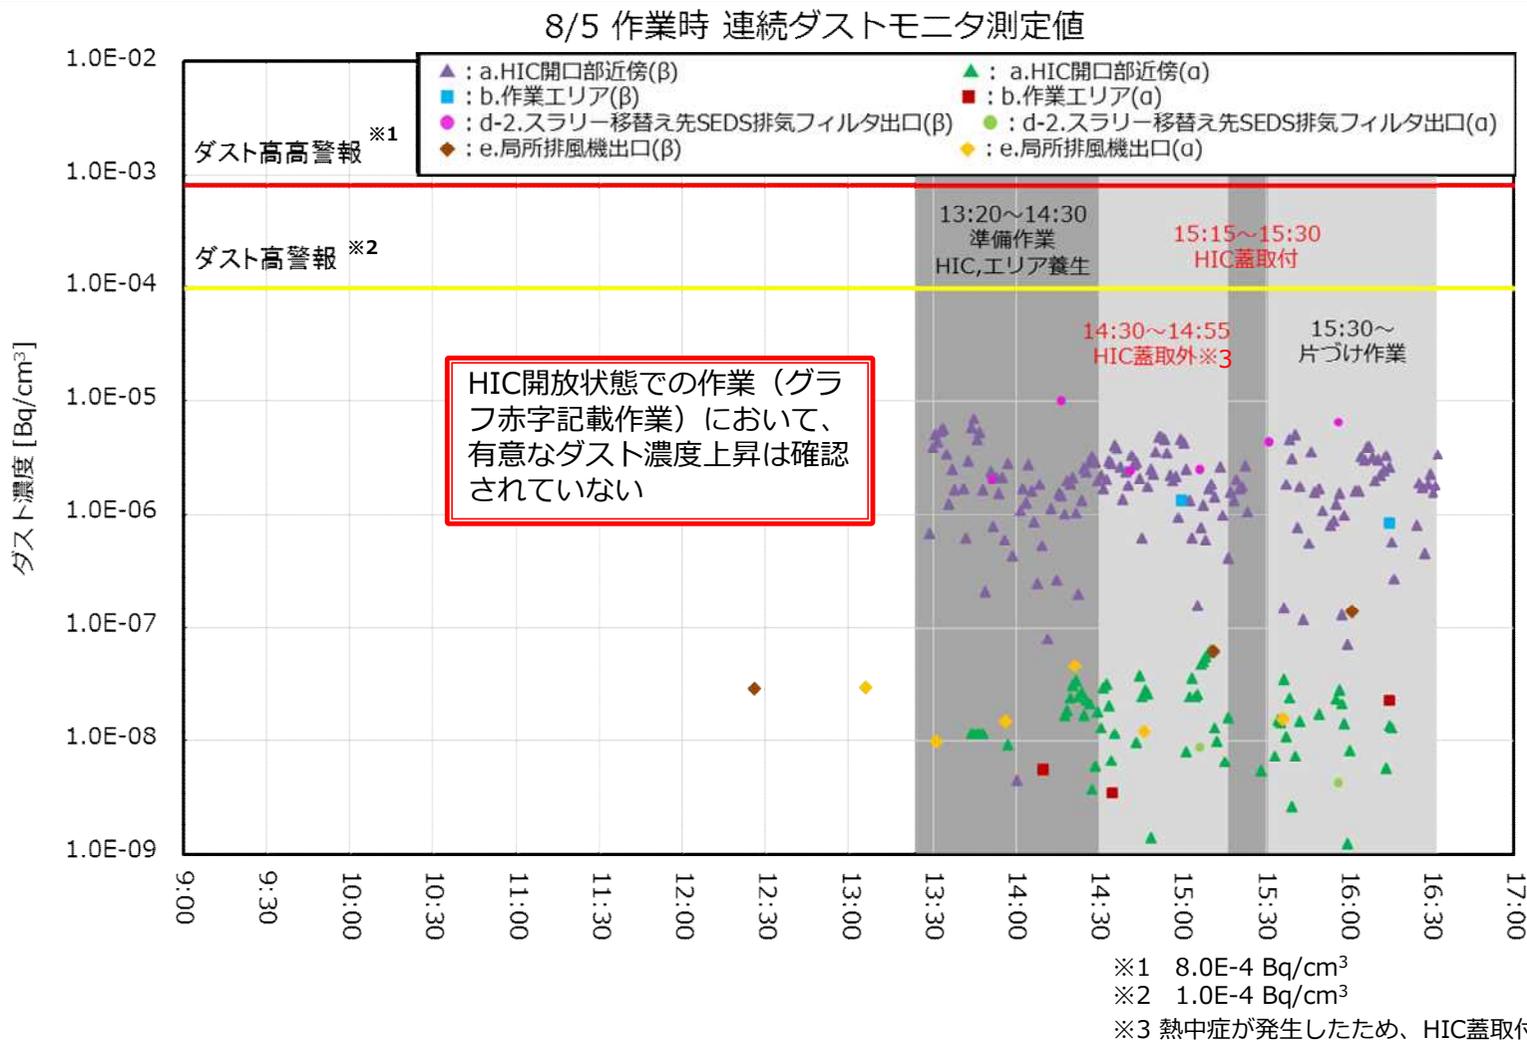
8/5 作業時 ダストサンプラ測定値

ダスト測定箇所	使用計器	測定のタイミング	採取時間	測定時間	測定結果(β)
					Bq/cm ³
c.作業エリア境界	・ F1-GMAD-235 (⁹⁰ S r 校正) ・ F1-CDS-077	作業前	12:40 ~ 12:50	12:55	<1.3E-5
d-1.スラリー移替え元SEDS排気フィルタ出口		HIC周り養生	13:25 ~ 13:35	13:40	<1.3E-5
c.作業エリア境界		準備作業~HIC蓋取外	14:25 ~ 14:35	14:40	<1.3E-5

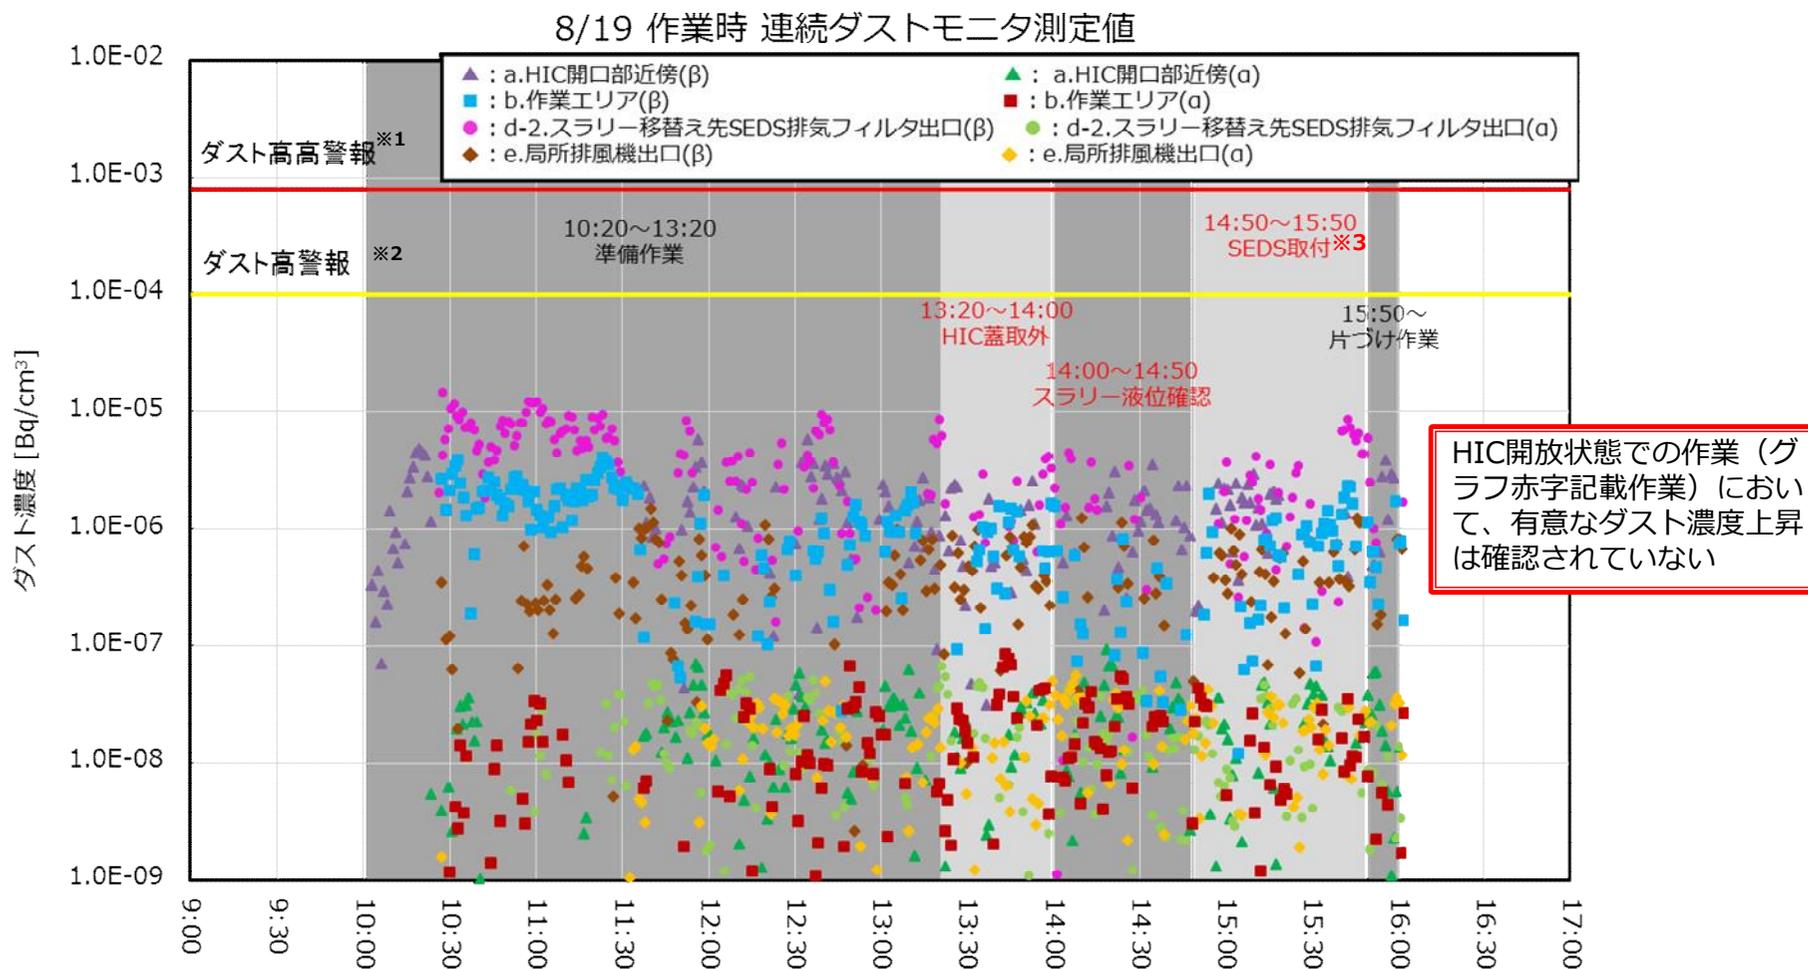
8/19 作業時 ダストサンプラ測定値

- ※1 8.0E-4 Bq/cm³
- ※2 1.0E-4 Bq/cm³
- ※3 SEDSとHICの接続不良に伴い、SEDS取付作業の途中で作業を終了

ダスト測定箇所	使用計器	測定のタイミング	採取時間	測定時間	測定結果(β)
					Bq/cm ³
c.作業エリア境界	・F1-GMAD-235 (90Sr校正) ・F1-CDS-077	準備作業～HIC蓋取外	13:18 ～ 13:28	13:35	<1.3E-5
d-1.スラリー移替え元SEDS排気フィルタ出口		HIC蓋取外	13:40 ～ 13:50	13:57	<1.3E-5
c.作業エリア境界		スラリー液位確認	14:05 ～ 14:15	14:30	<1.3E-5

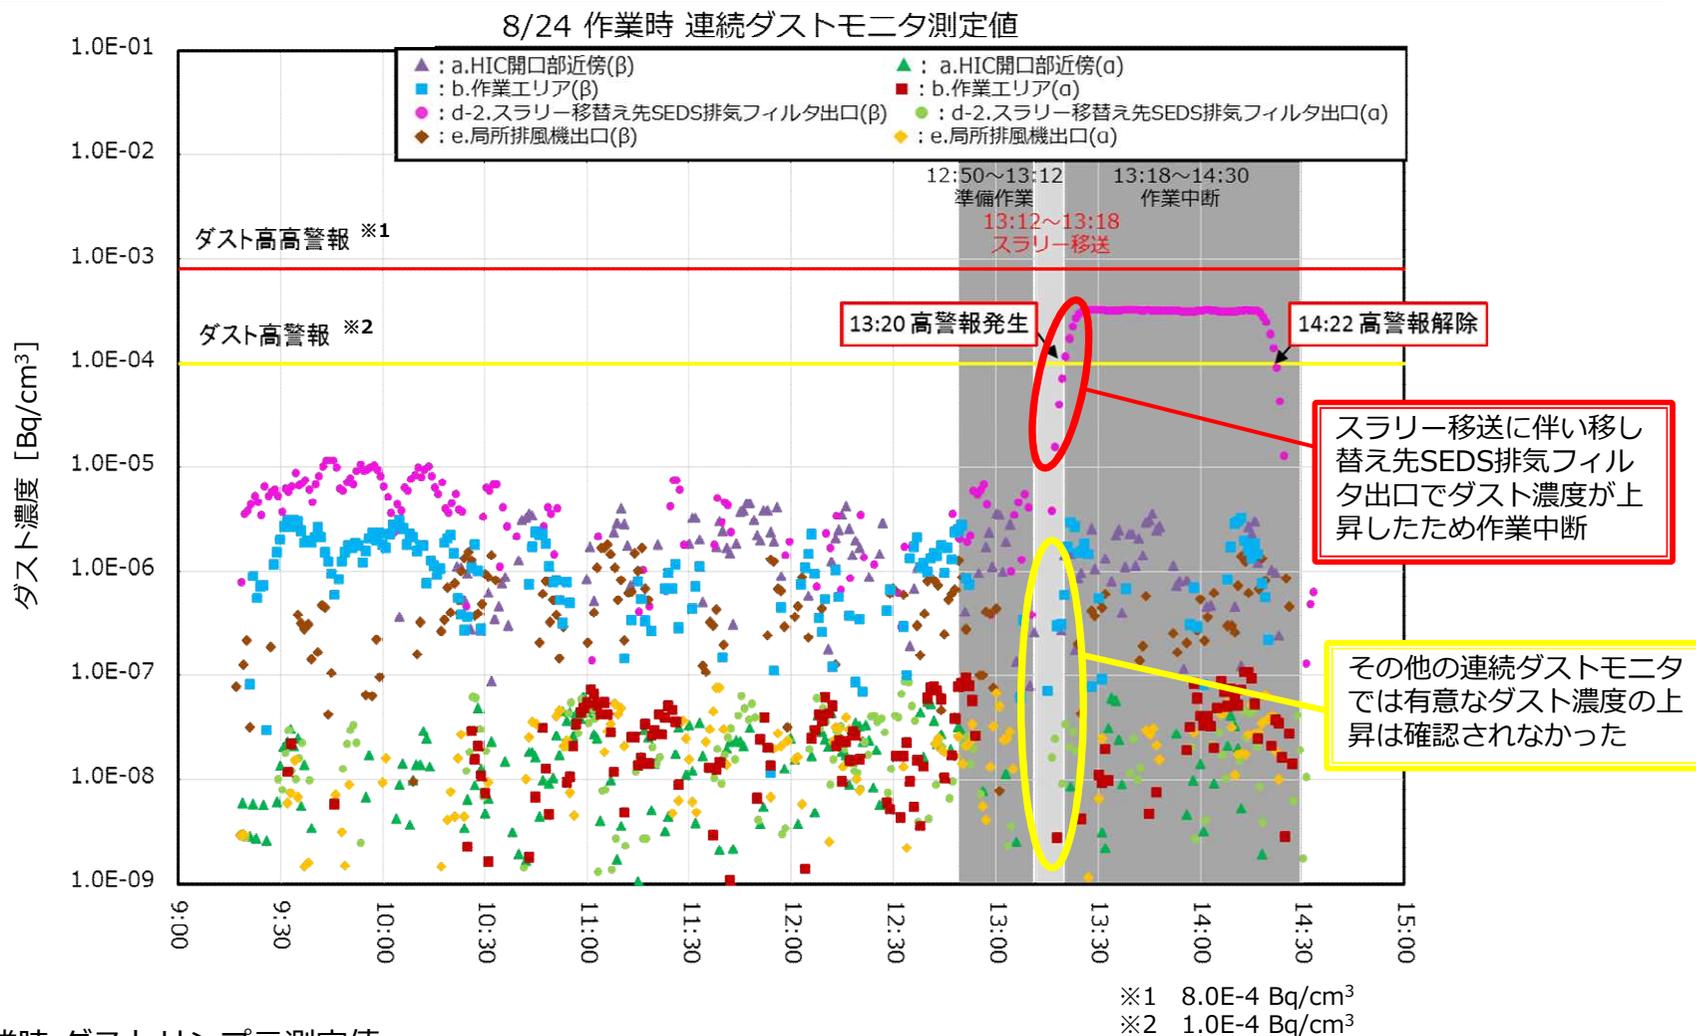
8/24 作業時 ダストサンプラ測定値

ダスト測定箇所	使用計器	測定のタイミング	採取時間	測定時間	測定結果(β)
					Bq/cm ³
c.作業エリア境界	・ F1-GMAD-235 (⁹⁰ Sr校正) ・ F1-CDS-077	スラリー移送中	13:10 ~ 13:20	13:23	<1.3E-5
d-1.スラリー移替元SEDS排気フィルタ出口		作業中断中	13:30 ~ 13:40	13:42	<1.3E-5
d-2.スラリー移替先SEDS排気フィルタ出口(袋養生外側) ^{※3}		作業中断中	13:46 ~ 13:56	13:59	<1.3E-5

※3 連続ダストモニタのダスト高警報発報後、ダスト飛散有無を確認するため袋養生外側にて測定

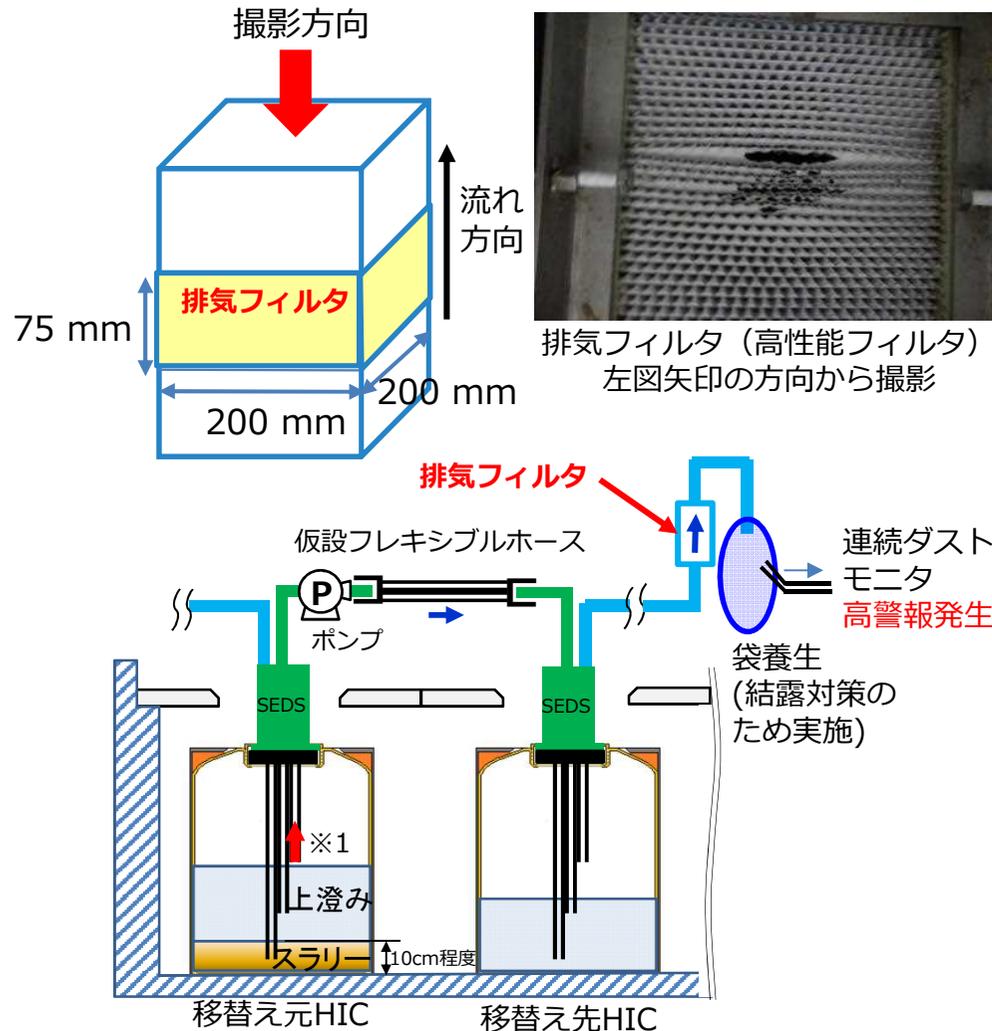
今回の排気フィルタ調査の状況

- 排気フィルタ下流側のダスト濃度上昇を踏まえて、現場調査を実施した結果、当該フィルタに損傷を確認。
- 排気フィルタ損傷に伴い、同様のフィルタを確認した結果、当該排気フィルタ含めて25箇所中24箇所に損傷があることを確認。

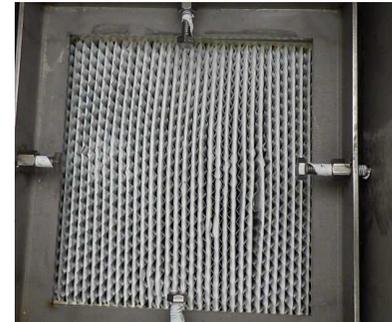
■ 損傷が確認されたフィルタ

変形を確認

- 排気フィルタ損傷の推定原因は以下の通り
 - ① 通常作業における洗浄廃液及び吸着材の排出作業におけるエアブローにより、HIC内部にミストが発生し、排気フィルタまで到達
 - ② ミストにより排気フィルタが湿潤し、空気抵抗が増加およびフィルタが強度劣化
 - ③ 作業時におけるエアブローの空気が排気フィルタ中央付近に集中し、損傷が発生

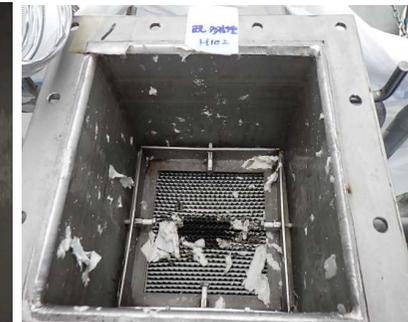
損傷を確認

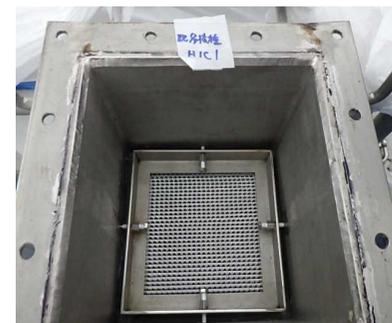
■ 損傷が確認されなかったフィルタ

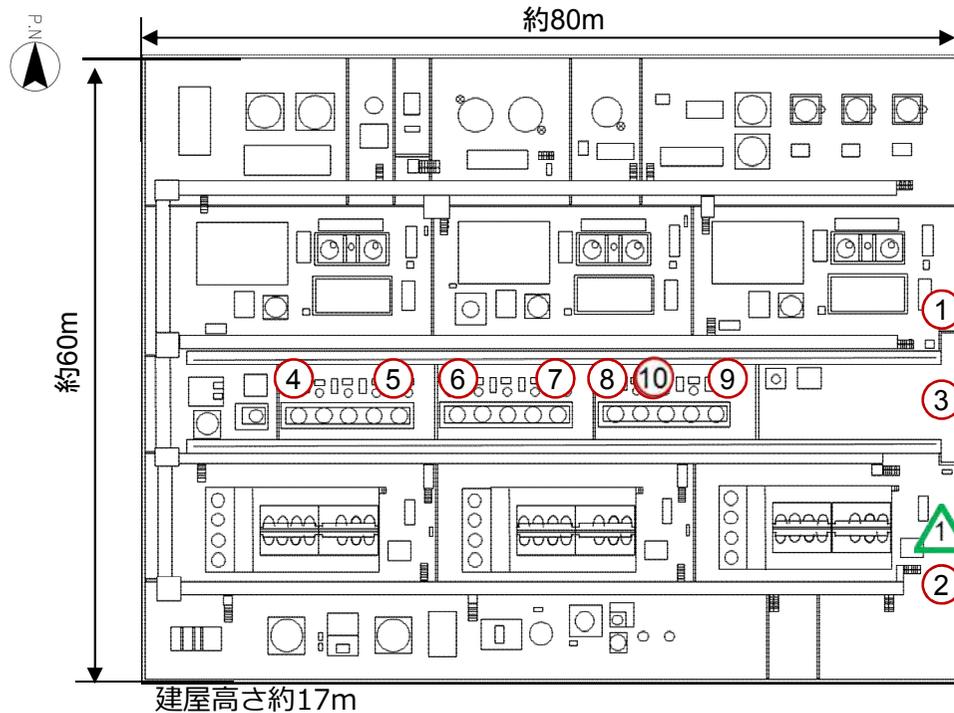
3-1. 増設ALPS建屋内のダスト濃度及び表面汚染密度の測定結果

表面汚染密度測定結果 (β)

採取地点	測定値【cpm】 (グロス値)	表面汚染密度 【Bq/cm ² 】	備考
①	80	<9.7E-01	扉
②	100	<9.7E-01	扉
③	100	<9.7E-01	シャッター
④	1600	4.3E+00	SEDS制御盤上部
⑤	900	2.3E+00	SEDS制御盤上部
⑥	1000	2.6E+00	SEDS制御盤上部
⑦	500	1.2E+00	SEDS制御盤上部
⑧	500	1.2E+00	SEDS制御盤上部
⑨	900	2.3E+00	SEDS制御盤上部
⑩	200	3.4E-01	フィルタユニット
BG	80	-	-

SEDS排気フィルタ
近傍の測定点

- 今回、ダスト濃度上昇が確認された排気フィルタ出口の連続ダストモニタ以外では有意なダスト濃度上昇が確認されなかったことから、排気フィルタ出口におけるダスト濃度上昇の影響範囲は限定的（スライド10）
- 増設ALPS建屋内及び同仕様の排気フィルタを有する既設ALPS建屋内において、約3年間のダスト濃度推移では有意な濃度上昇がなく、至近の表面汚染密度の測定結果から有意に高い値は確認されていない。以上のことから、排気フィルタ損傷に伴う建屋外への影響は確認されていない（スライド20, 21）

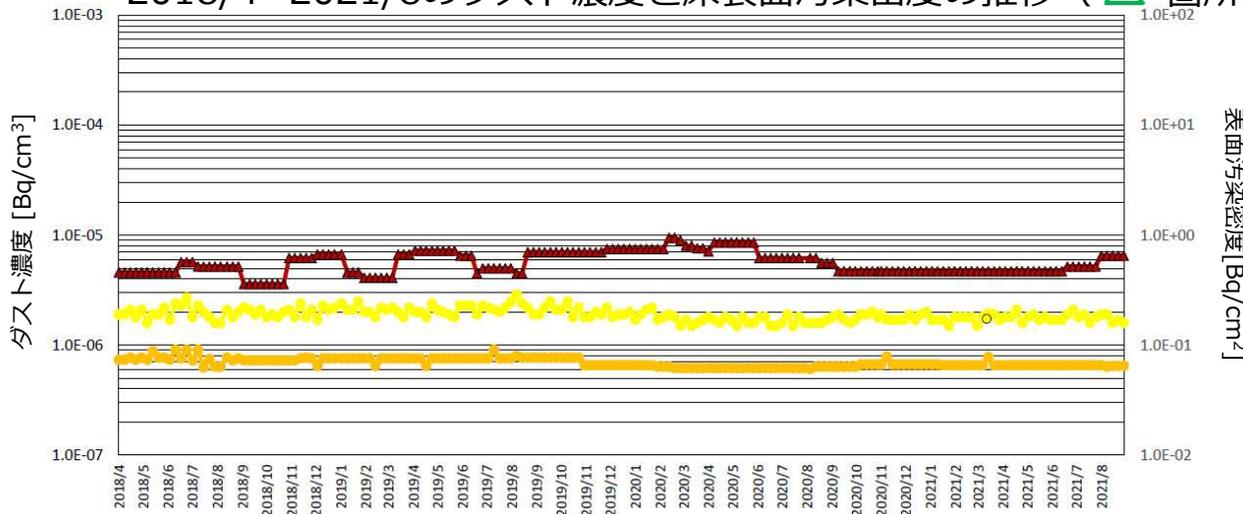
2018/4~2021/8のダスト濃度と床表面汚染密度の推移 (△ 箇所)

- ダスト全β (検出)
 - ダスト全β (未検出) ※1
 - ダスト全α (検出)
 - ダスト全α (未検出) ※1
 - ▲ 床表面汚染密度β ※2 (検出)
 - ▲ 床表面汚染密度β ※2 (未検出) ※1
- ※1 検出限界値未満
※2 測定点床表面をGM管式サーベイメータを用いて直接法で測定

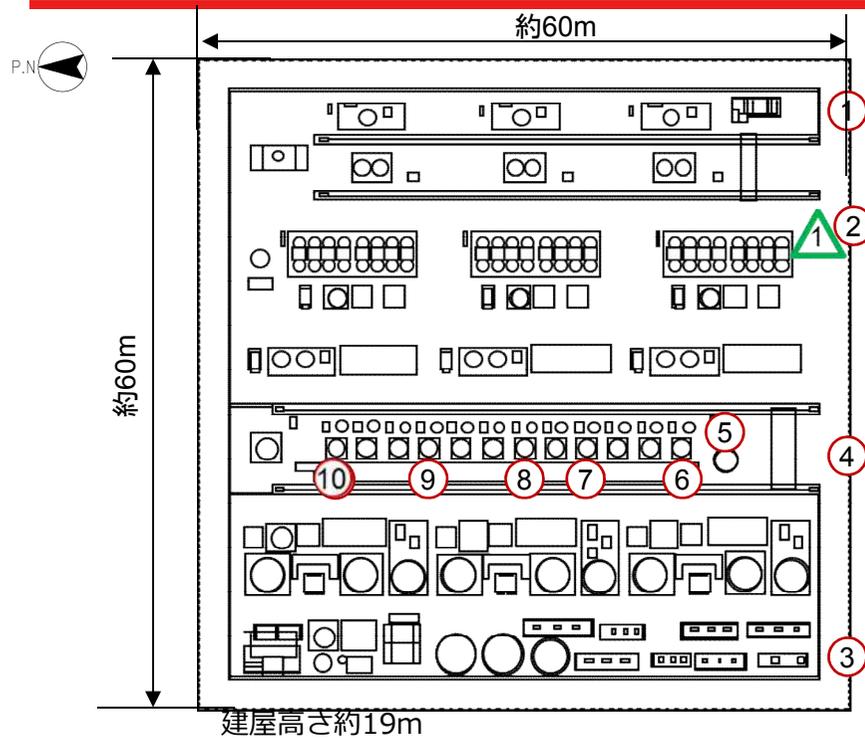
3-2. 既設ALPS建屋内のダスト濃度及び表面汚染密度の測定結果

表面汚染密度測定結果 (β)

採取地点	測定値【cpm】 (グロス値)	表面汚染密度 【Bq/cm ² 】	備考
①	200	1.7E+00	扉
②	150	9.9E-01	扉
③	120	<9.7E-01	扉
④	100	<9.7E-01	シャッター
⑤	200	3.4E-01	HIC輸送用遮蔽体上部
⑥	300	6.2E-01	フィルタユニット上部
⑦	1200	3.2E+00	フィルタユニット上部
⑧	1000	2.6E+00	フィルタユニット上部
⑨	1200	3.2E+00	フィルタユニット上部
⑩	1100	2.9E+00	フィルタユニット上部
BG	80	-	-

SEDs排気フィルタ
近傍の測定点

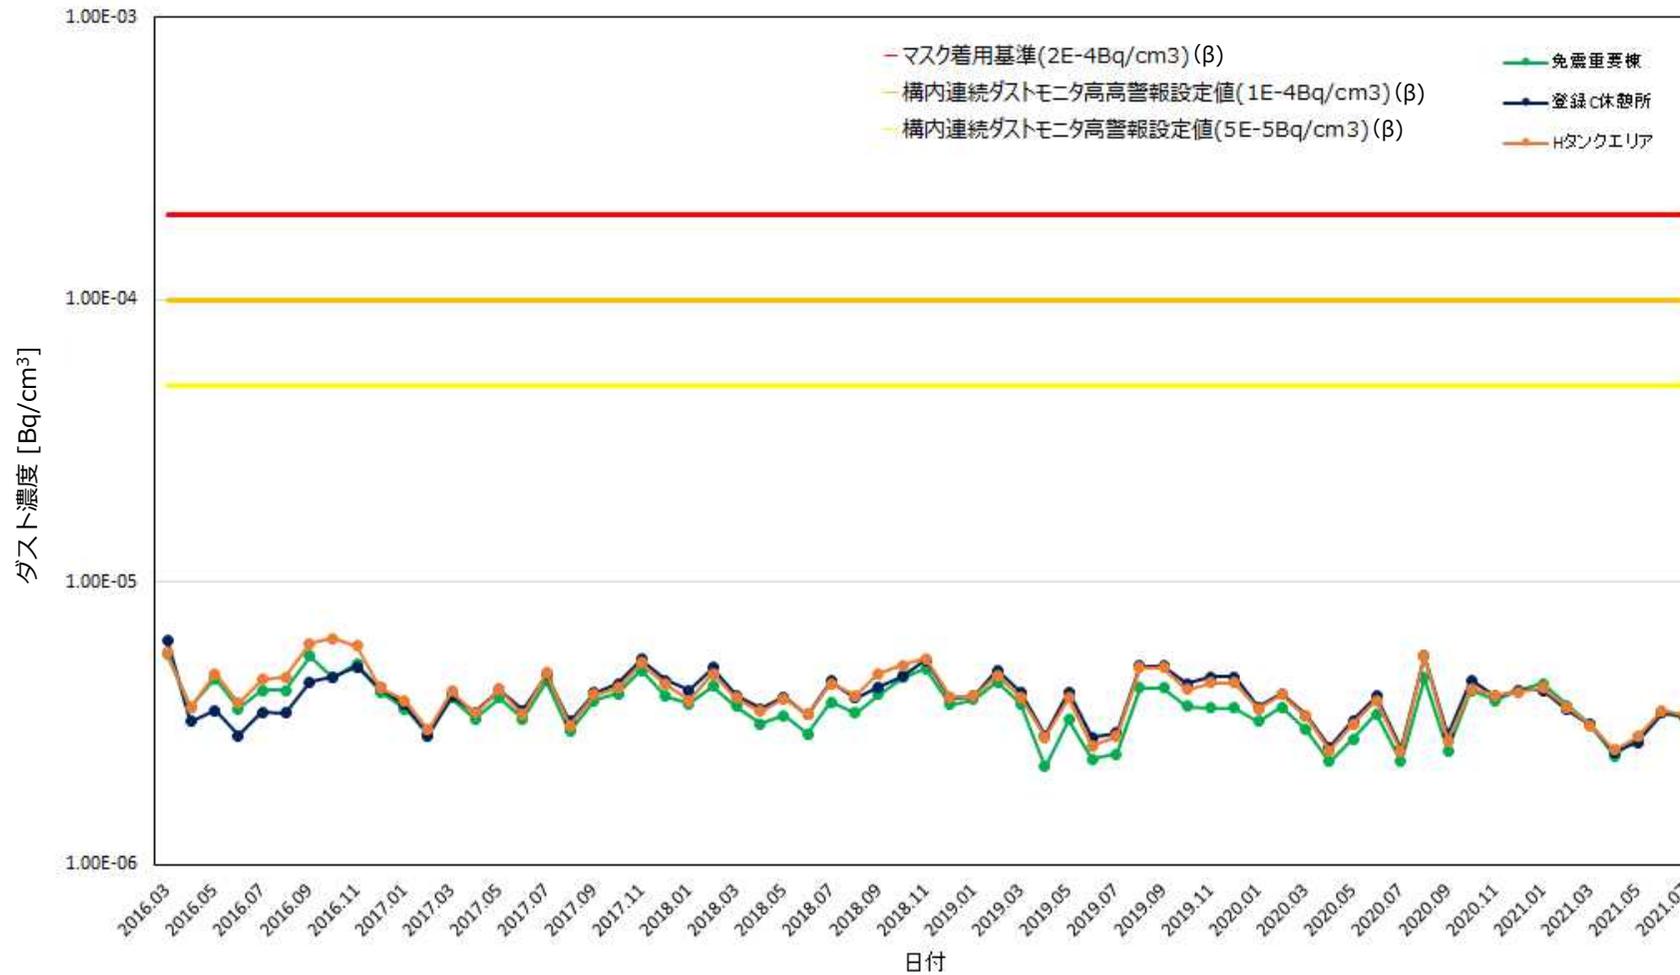
構内連続ダストモニタの推移 (月平均)

多核種除去設備建屋近傍の構内連続ダストモニタの推移を示す

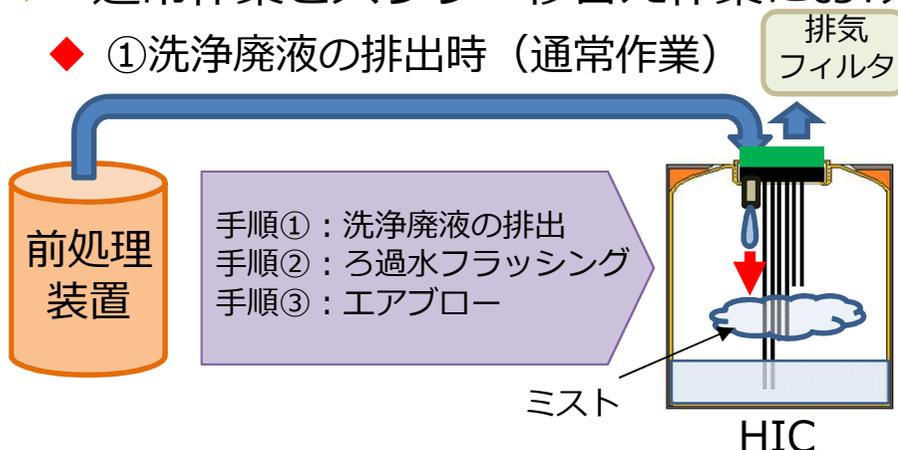
◆ ① 洗浄廃液の排出時（通常作業）

➤ 通常作業とスラリー移替え作業におけるHICへの排出手順の違いは以下の通り。

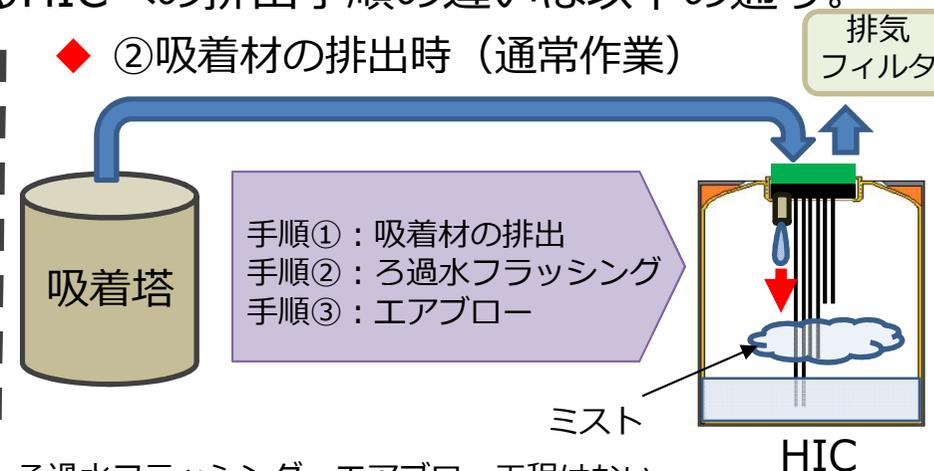
◆ ② 吸着材の排出時（通常作業）

* ③前処理装置からのスラリー排出は、スラリー排出のみで、ろ過水フラッシング・エアブロー工程はない

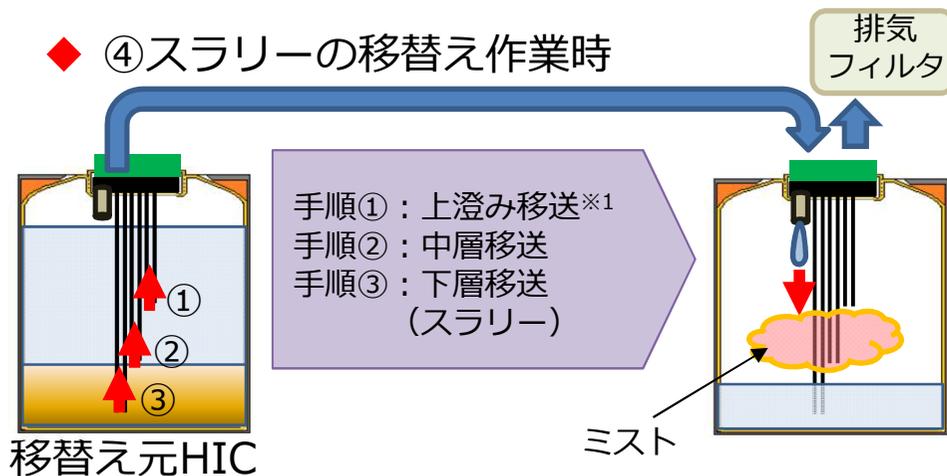
◆ ④ スラリーの移替え作業時

※1 エア吸込みについて

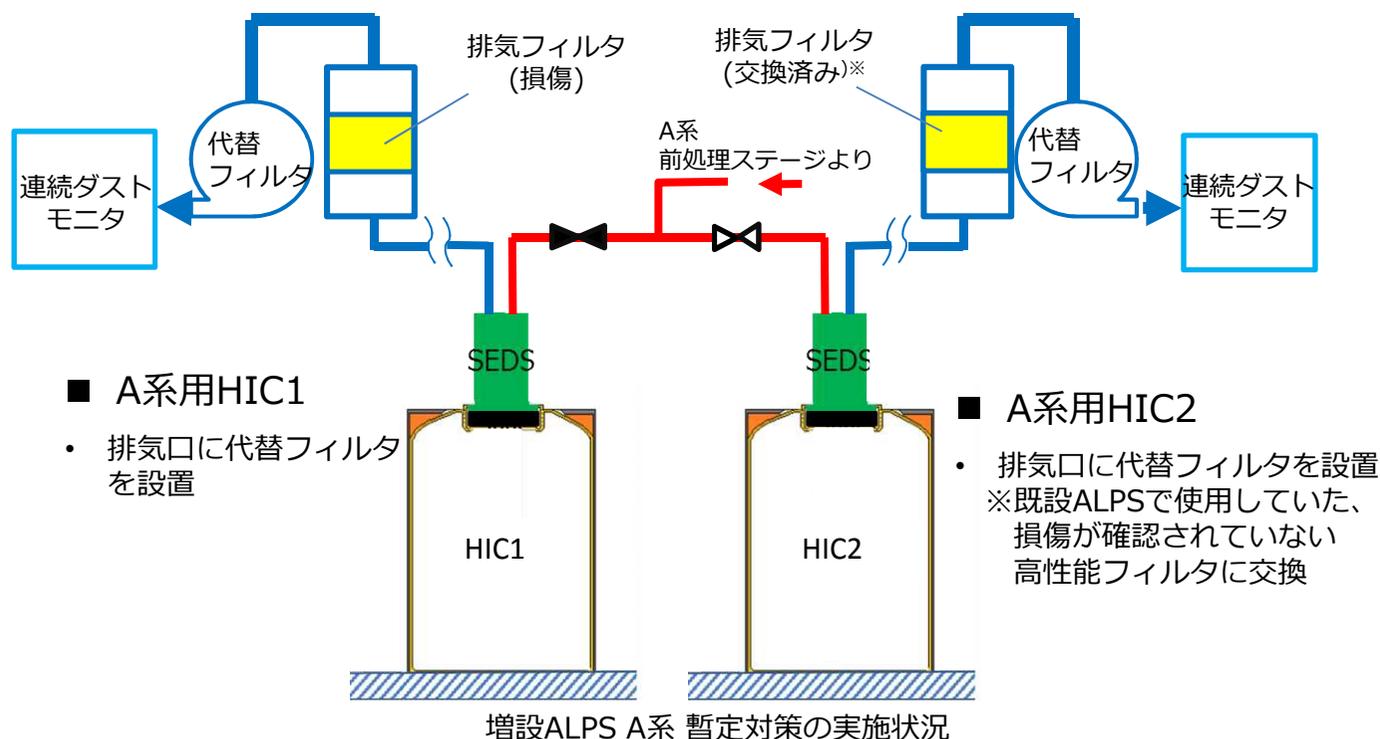
- 排気フィルタが損傷した推定原因を踏まえて、以下の暫定対策を講じて、9月7日に増設ALPS(A)系の運転を再開
 - ミストとエアブローに対して、プレフィルタ等により影響を緩和できる代替フィルタを排気フィルタの下流に設置
 - フィルタが損傷した場合に速やかに検知できるように連続ダストモニタを設置
- ALPSの運転を長期停止することは水処理全体のリスクを高めることになるため、暫定対策の有効性を確認しながら慎重に運転を実施
- 恒久対策は、暫定対策の有効性を検証のうえ、ミストとエアブロー対策を設計への反映を検討

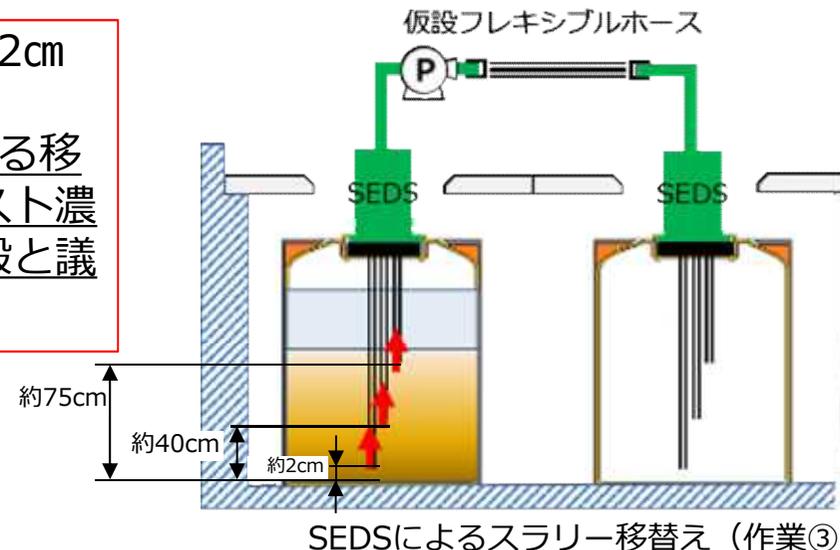
- ① スラリー移替え元HICの移動
 - ・ 保管施設より、移替え対象HICを増設ALPS建屋へ移送し、HIC払い出しエリアの床下ピットに設置
- ② HICの蓋開放・スラリー液位確認
 - ・ 作業エリア内にダスト飛散抑制養生を設置
 - ・ 移替え対象HICの上蓋を開放
 - ・ 格納されたスラリー量確認のため、上澄み水とスラリー層の液位を確認
- ③ SEDSによるスラリー移替え
 - ・ SEDSのスラリー移送ラインをラインナップ後、HICへSEDSを取り付けてスラリーを移送
 - ・ 上部の拔出用内部配管からスラリー移替えを進め、段階的に底部の拔出用配管に切替えて拔出
 - ・ なお、HICの内部構造上、拔出用の配管はHIC底部2cm程度上までとなっており、SEDSによる拔出後もスラリーがHIC内に残存
- ④ 移替え元・移替え先HICの払い出し（次工程まで期間がある場合）
 - ・ 移替えが完了した後のHIC（移替え対象，移替え先）は、保管施設に移動して保管

- ・ SEDSによる移替え作業では、底部に2cm程度スラリーが残存
- ・ 残ったスラリーの移送は、SEDSによる移替え作業時の線量率測定データ、ダスト濃度測定データを踏まえ原子力規制庁殿と議論のうえ実施

上部の拔出用内部配管から段階的に底部側の拔出用内部配管に切替え

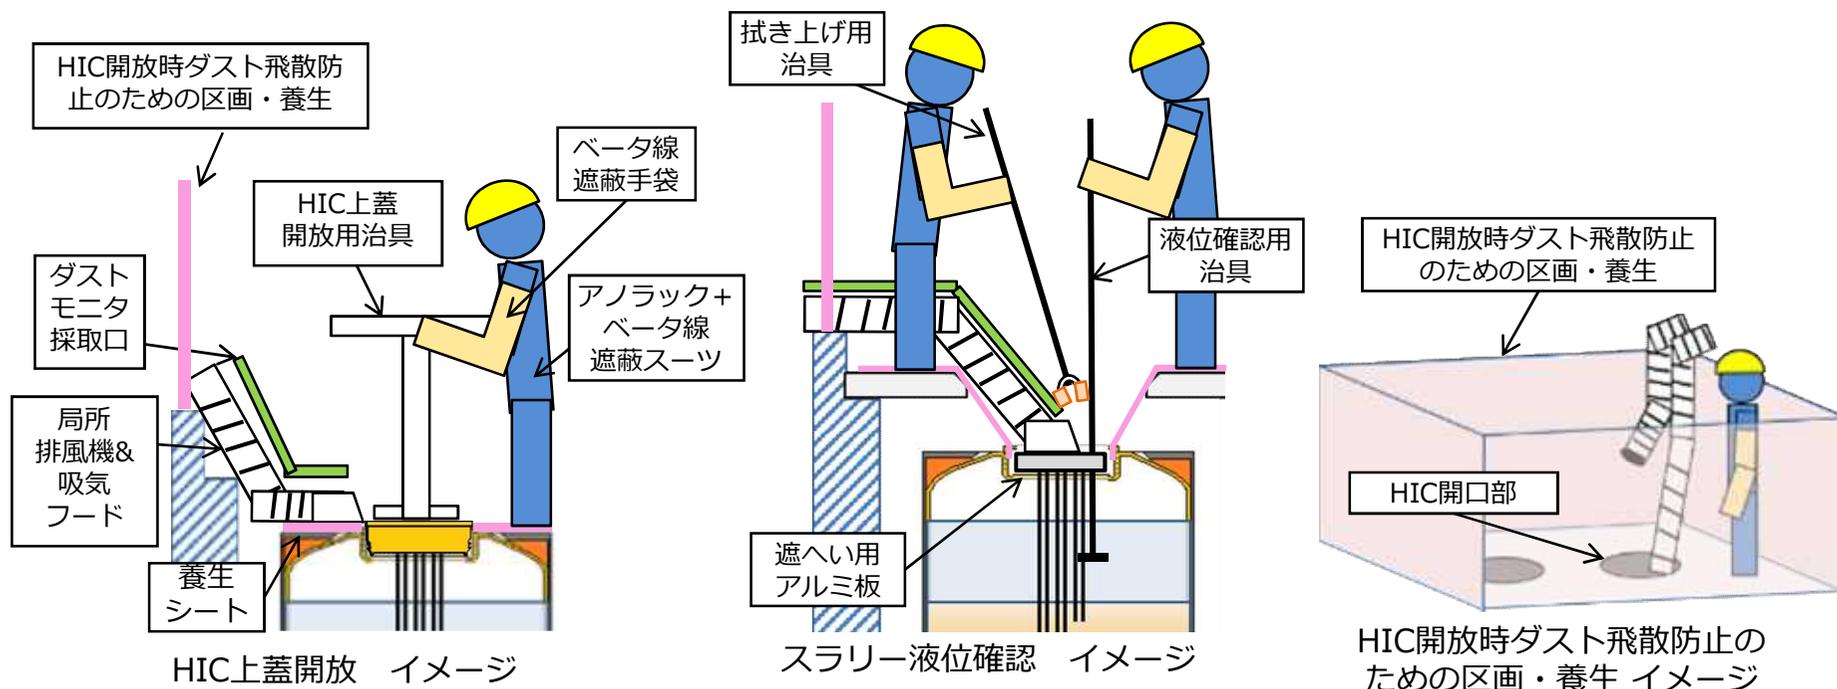
- 『②-a HICの蓋開放・スラリー液位確認』における内部被ばく対策
 - HIC蓋の開放・スラリー状態確認は、作業エリアのダスト上昇防止のため局所排風機による吸気^{※1}とダスト飛散防止のための区画・養生のうえで^{※2}専用の治具を用いて開放^{※3}
 - 蓋の開放後、すぐにHIC開口部に遮へい(アルミ製,5mm厚)を設置し、作業に用いないフィルパン貫通部を閉塞
 - 液位確認用治具をHIC内から引き抜く際は、治具で拭き上げ&表面線量測定により汚染拡大を防止

※2 区画・養生を行い、局所排風機による吸気を行った状態でHIC開口部にてスモークテストを実施し、スモークがHIC開口部近傍の局所排風機に回収されていることを確認

※3 HIC上蓋にはフィルタ付き通気口があるため、内圧開放によるダスト舞い上がりは無い

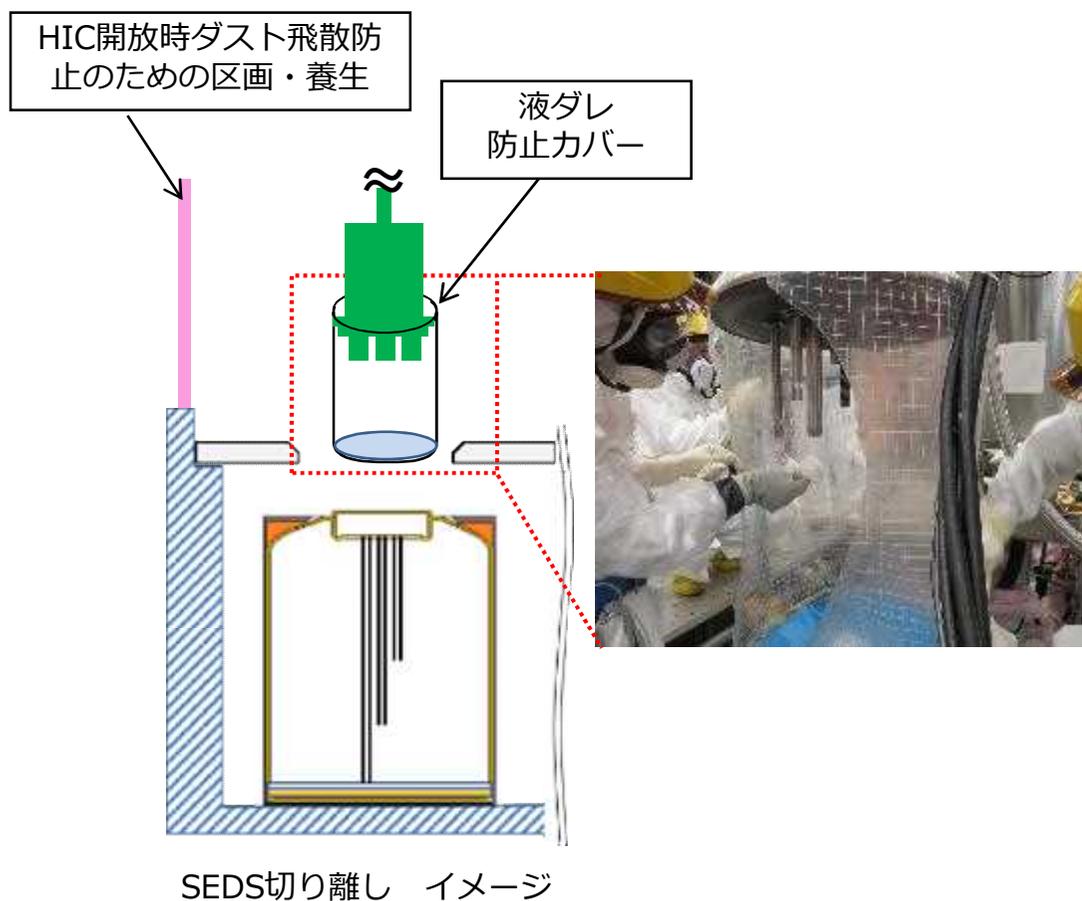
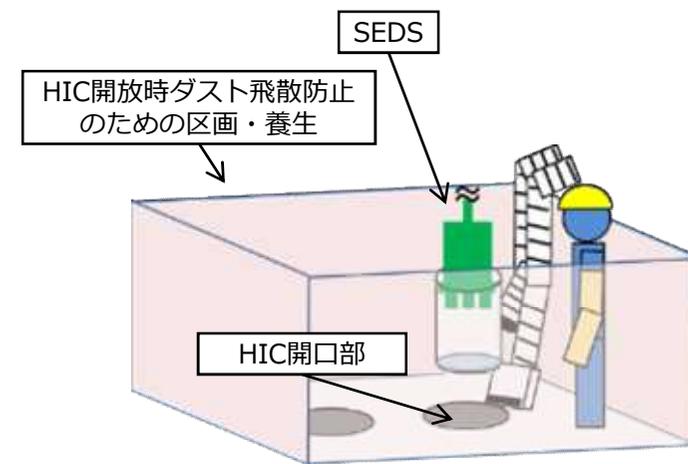
SEDSによるスラリー移替え時ダスト飛散防止のための区画・養生 イメージ

- HICからSEDSを切り離す前は予め、SEDS内部のフラッシングを実施し汚染を低減
- HICからSEDSを切り離す際は、SEDSに液ダレ防止カバーを装着してダストの飛散を防止
また、併せてSEDSの通液部を除染
- 作業エリアのダスト上昇防止のため、状況に応じて作業エリアに設置した局所排風機により吸気

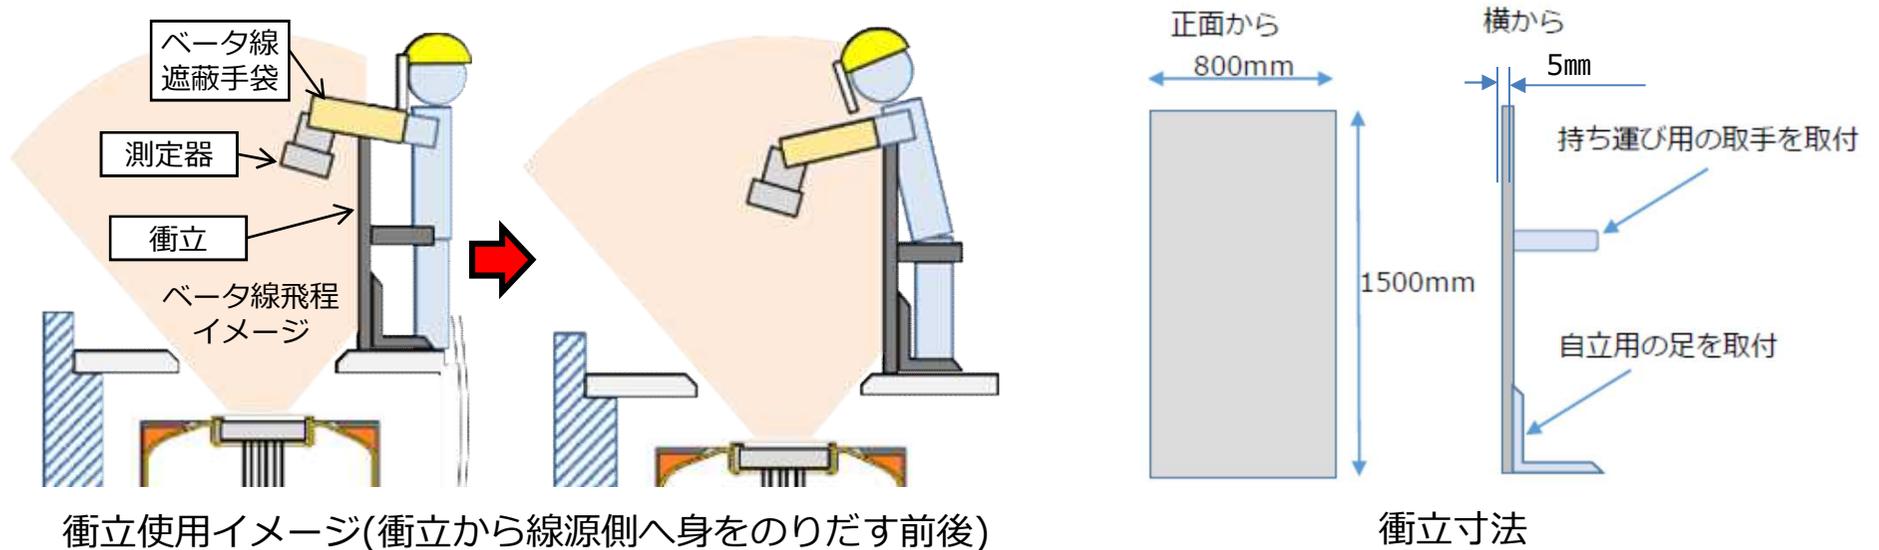
- HIC開口部に近接する作業時、防護装備（β線遮蔽スーツ）による身体への負荷軽減を目的として、作業に干渉しない場合においてアルミ製の衝立(5mm厚)を使用

衝立から線源側へ身をのりだす際は、線源側の雰囲気線量当量率が作業ごとに定められた計画線量等量率以下であることを確認
