H I Cスラリー移替え作業の状況

2021年9月13日

東京電力ホールディングス株式会社

2. 排気フィルタ出口におけるダスト濃度上昇

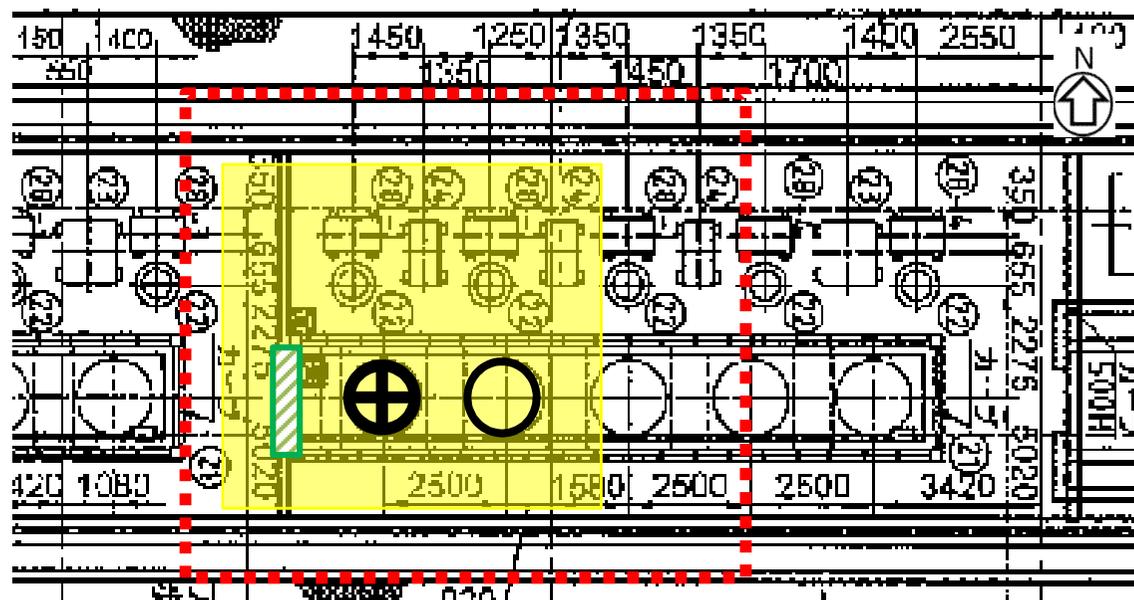
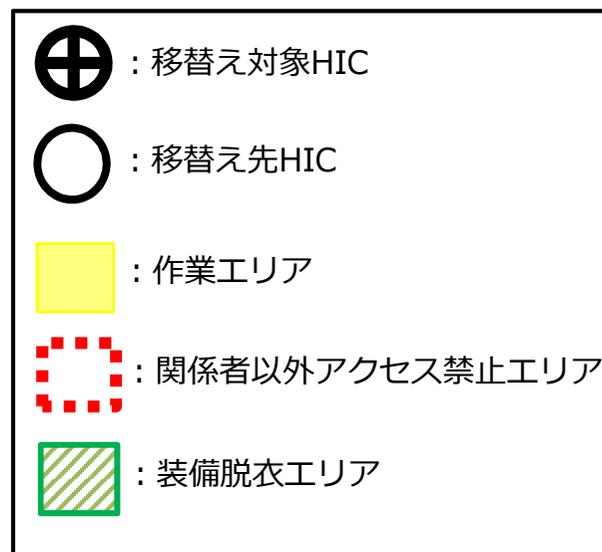
増設ALPS建屋 HIC払い出しエリア部
作業エリア内 装備脱衣箇所図

- 防護装備の脱衣は汚染拡大防止の観点から以下のように実施
 - 装備脱衣時は、作業中に付着した汚染水（スラリー）による身体汚染を防止する為、アノラックあるいはβ線遮蔽スーツ及びマスクの拭き上げを行い、汚染確認を実施してから装備脱衣補助員により脱衣
 - 装備脱衣は作業エリア内に設定された装備脱衣エリアで実施
 - 現場で脱衣後の装備や、除染のために使用して汚染された物品については二重のポリ袋に封入のうえ、β線量が高い廃棄物として管理

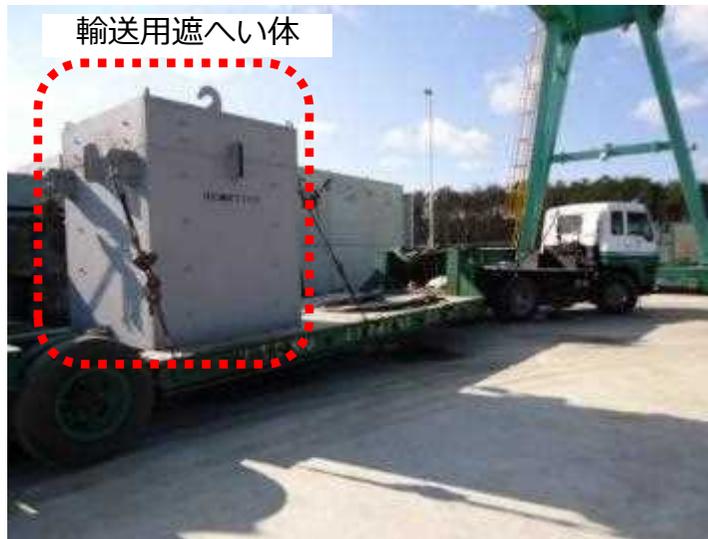
輸送用遮へい体、低床トレーラ

- ①-b スラリー移替え元HICの移動、④-b 移替え元・移替え先HICの払い出しにおける外部被ばく対策
- HICの使用済セシウム吸着塔一時保管施設（第二施設・第三施設）～増設多核種除去設備間の屋外移動時は、輸送用遮へい体に格納のうえ低床トレーラで輸送
- 増設多核種除去設備でのHICの移動は、施設内の作業員の被ばく防止のためにHICを釣鐘型遮へい体に格納しクレーンにて移動

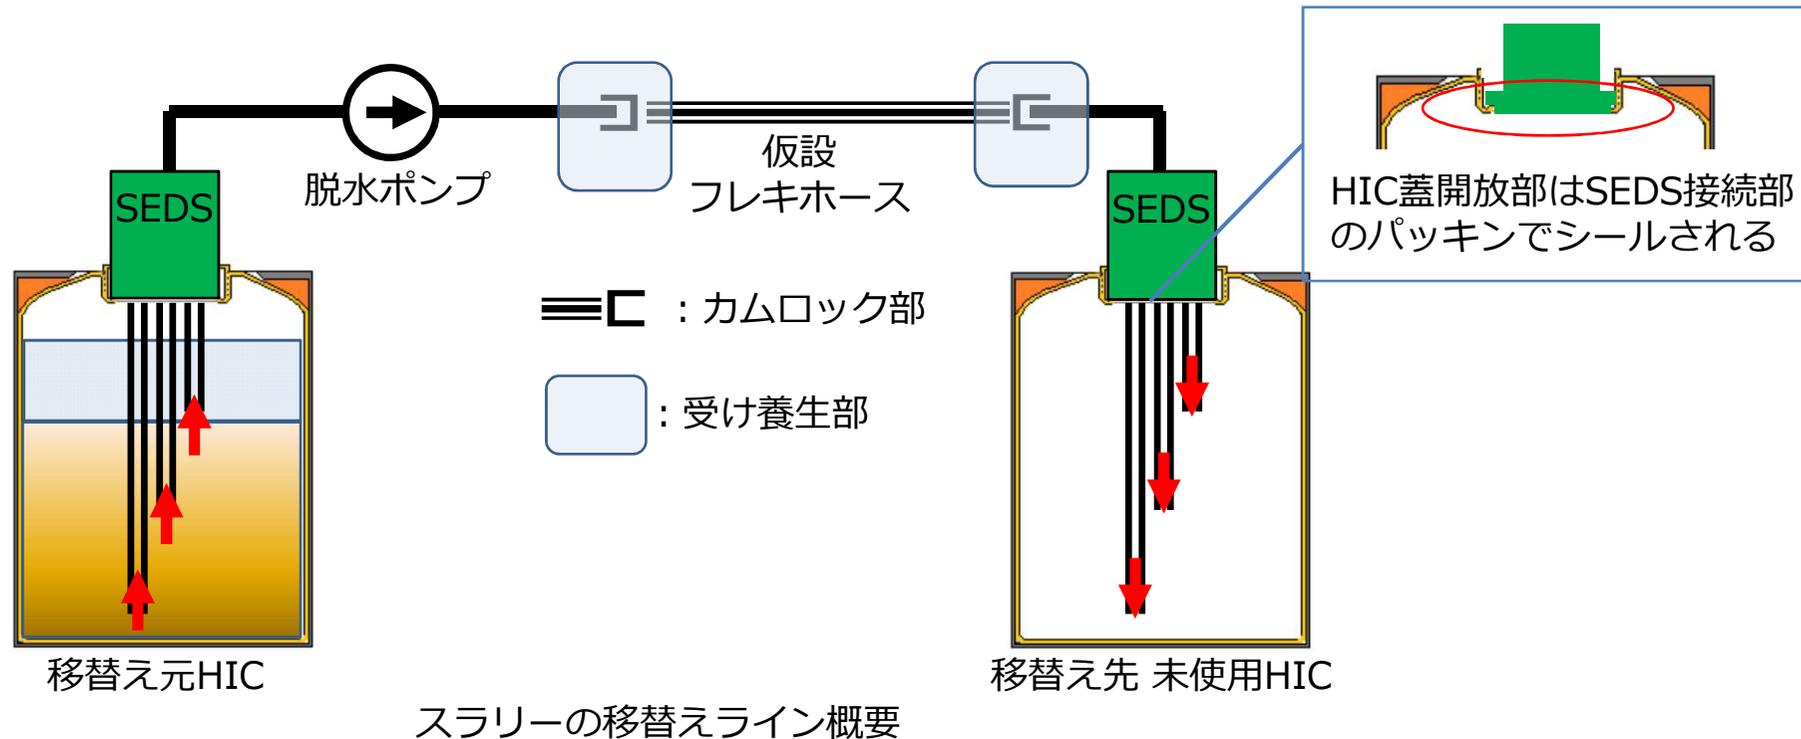
- スラリー移送用の仮設ラインからの漏えい対策は以下の通り
 - 漏えい防止の観点から、仮設フレキホース接続前にカムロック部パッキンを目視点検し、異常がないことを確認
 - カムロック部は袋養生し、移送中は漏えいがないかを監視
 - 移送完了後、SEDS配管内はフラッシングとエアブローを行うことで作業エリアの雰囲気線量の上昇を防止

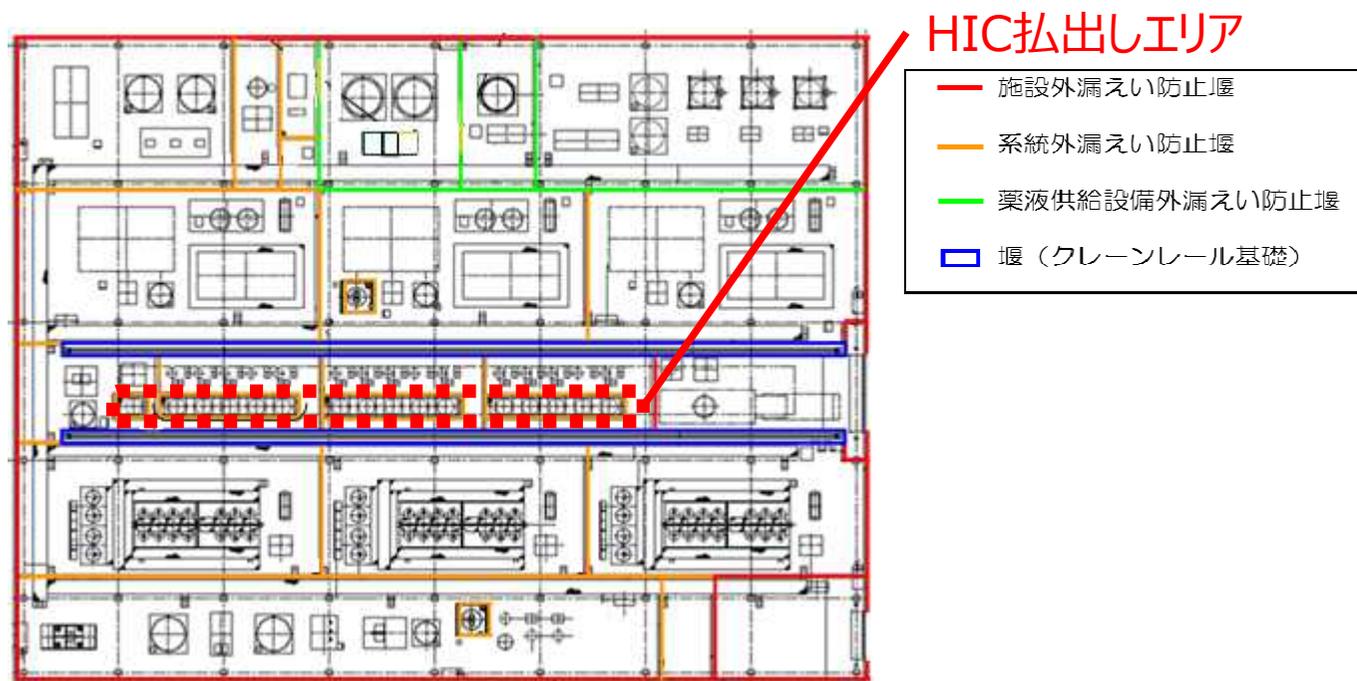
増設多核種除去設備
建屋内堰配置概要図

- 作業を行うエリアは、増設ALPS建屋内の系統外漏えい防止堰・施設外漏えい防止堰内であり、エリア自体が建屋床下ピット（ピット内に漏えい検知設置済み）に設けられていることから、万一、漏えいが発生した場合も漏えい物は堰内に留まる

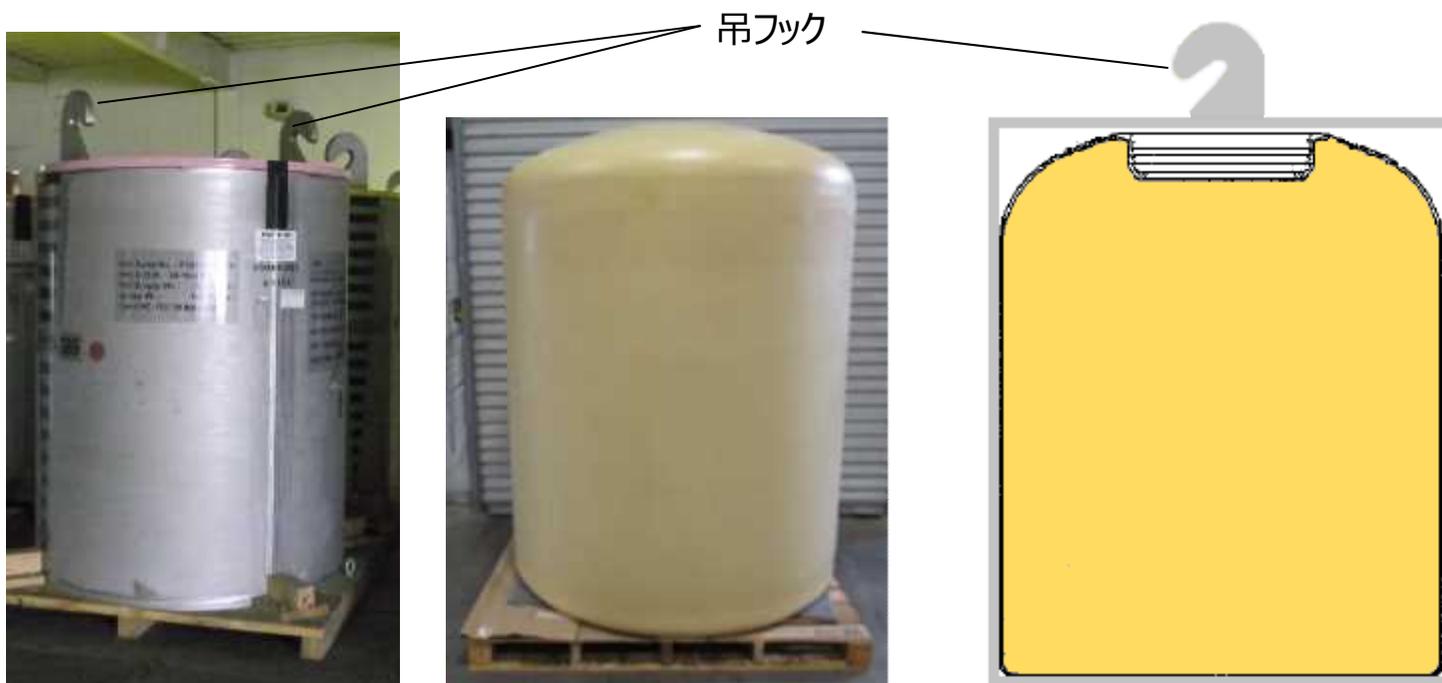
HIC外観（右はステンレス製の補強体取付け前の状態）

- ①-c スラリー移替え元HICの移動、④-c 移替え元・移替え先HICの払い出しにおける漏えい防止対策
- HICのクレーンによる移動時は、ステンレス製の補強体に取り付けられた吊フックをクレーンで持ち上げるため、内部のポリエチレンの照射劣化の影響はない

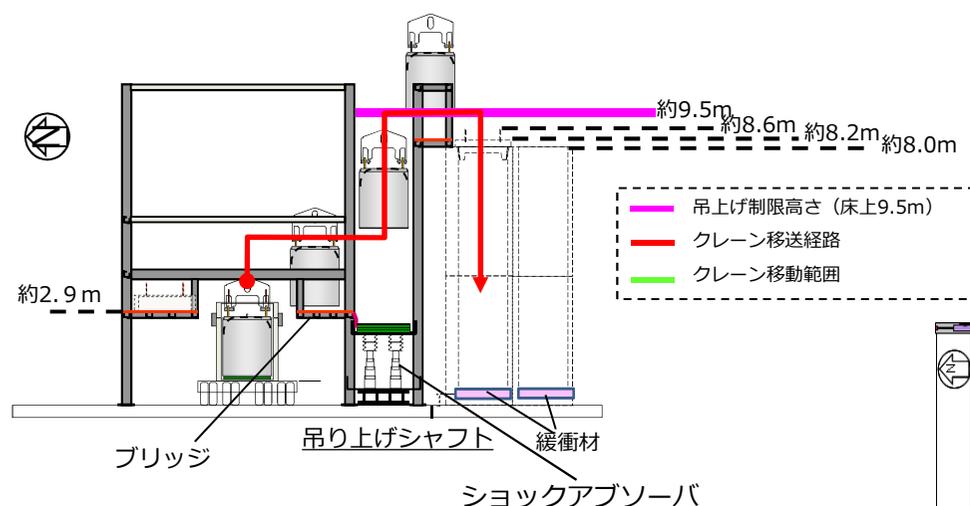
使用済セシウム吸着塔一時保管施設（第三施設）
における吊り上げ高さ制限

HICの落下試験（放射線影響を受けていない条件）で健全性が確認で来ている最大落下高さが9.5m以下（緩衝材上）となるよう吊上げ高さを制限

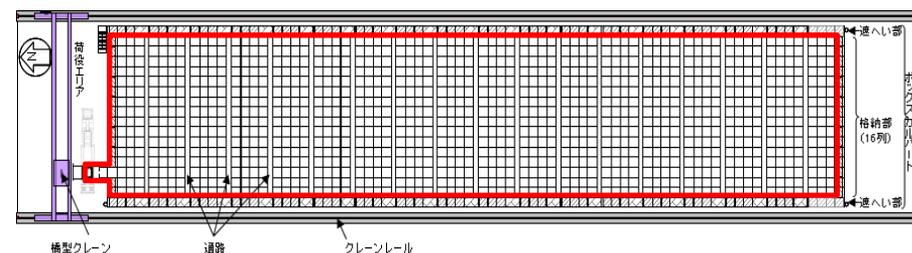
使用済セシウム吸着塔一時保管施設（第三施設）
におけるHIC移動範囲の制限

□ HIC移動範囲

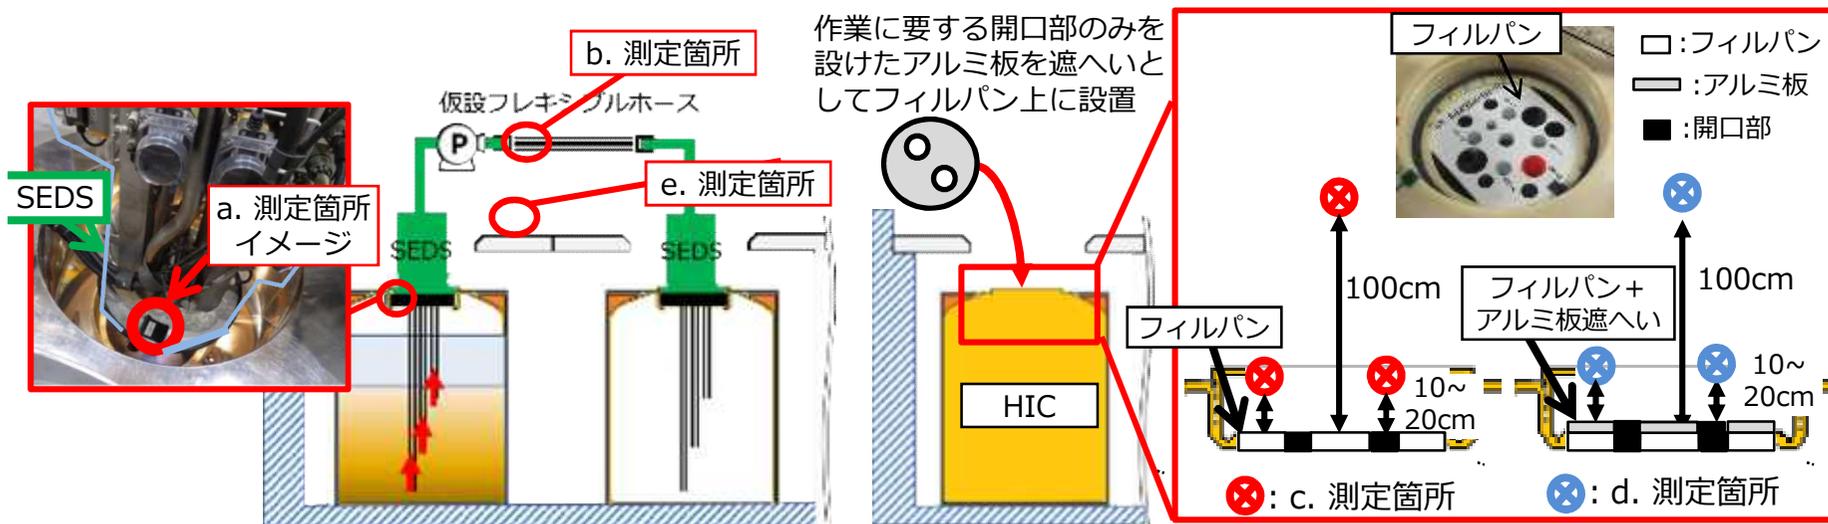
スラリーに関するデータ拡充と被ばく線量管理のため、低線量HICの移替えでは以下の箇所で線量当量率を測定

測定箇所	使用計器	測定のタイミング	備考
a. SEDS上表面	電離箱 サーベイメータ (ICW, ICWBH, ICWBL)	・スラリー移替え開始前 ～スラリー移替え終了	・スラリー拔出し配管・排気管から極力離隔距離を確保した位置で測定 ・スラリー拔出の間は複数回、線量を測定&記録
b. 仮設フレキシブル ホース表面		同上	・スラリー拔出の間は複数回、線量を測定&記録
c. フィルパン上部		・スラリー移替え開始前	・フィルパン開口部と、非開口部の上方10~20cm(HICが床下ピットに格納されているため、測定者の手が届く範囲)で測定 ・フィルパン上方100cmで測定(被ばく線量管理用)
d. フィルパン 遮へい上部		同上	・フィルパン上部にアルミ板遮へい(5mm厚)を設置し、開口部と、非開口部の上方10~20cmで測定 ・フィルパン上部にアルミ板遮へいを設置した上方100cmで測定(被ばく線量管理用)
e. HIC開口部近傍		・スラリー移替え開始前 ～スラリー移替え終了	・スラリー拔出の間は複数回、線量を測定&記録

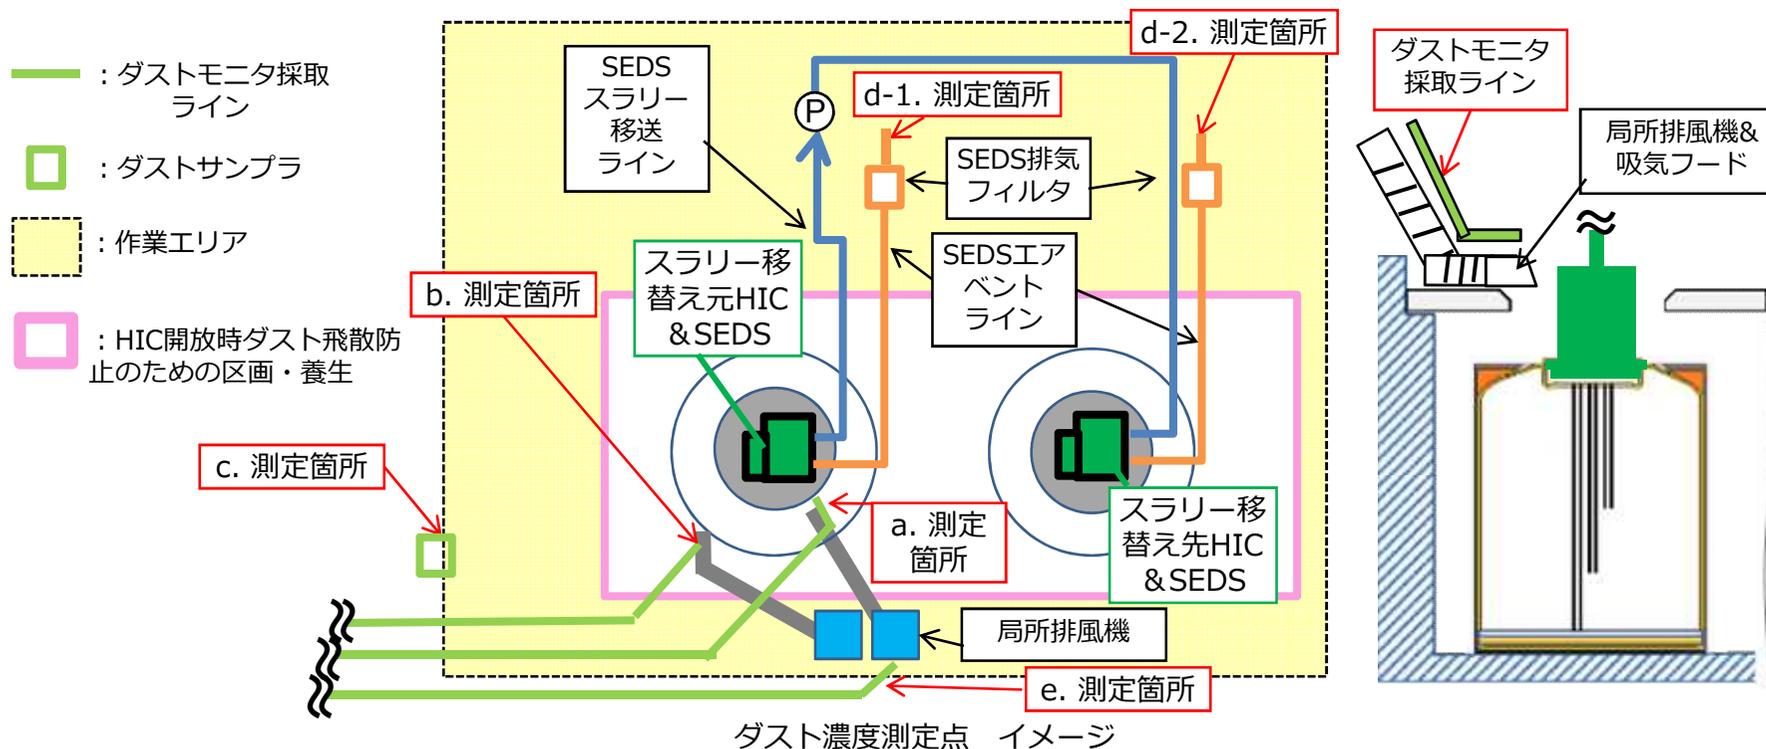
ダスト濃度管理とデータ拡充のため、低線量HICの移替えでは以下の箇所でダスト濃度を測定

No.	ダスト測定箇所	測定機器	測定のタイミング
a	HIC開口部近傍	・連続ダストモニタ(DM)	作業開始前～作業終了まで 連続で測定
b	作業エリア		
c	作業エリア境界	・GM汚染サーベイメータ(GMAD) コードレスダストサンプラ(CDS)で 集塵したろ紙を測定してダスト濃度を評価	移替え作業前、作業中で 各1回測定
d-1	SEDS排気フィルタ出口 (スラリー移替え元)		
d-2	SEDS排気フィルタ出口 (スラリー移替え先)	・連続ダストモニタ(DM)	作業開始前～作業終了まで 連続で測定
e	局所排風機出口
