JAEAにおける試料分析の状況

- 2号機原子炉建屋スミア試料の 線分析結果 -

日本原子力研究開発機構
安全研究センター

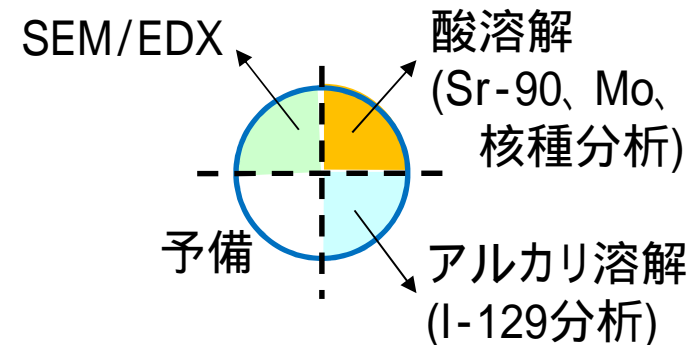
< U2RB-5FW(5階壁面試料)の分析結果 >

- スミア試料内の放射能分布確認のため、イメージングプレートを用いた画像分析を実施。

スミア試料写真

放射線に感光した
イメージングプレート像

スミアろ紙を分割して分析を実施

- ・放射能分布が目視で確認できる汚れの分布と概ね一致することを確認
- ・他の試料についても同様の結果(参考資料)
- 今後、汚染分布を考慮してスミアろ紙試料を分割し、各分析を実施する
