2号機シールドプラグの汚染状況の把握について

2021年9月14日

東京電力福島第一原子力発電所事故対策室

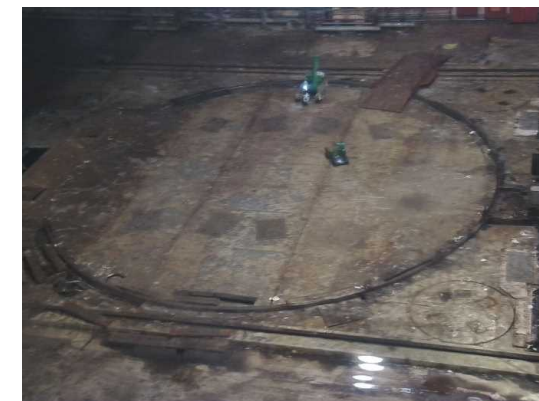
使用済
燃料
プール

今回、シールドプラグ上の分布測定を実施。シールドプラグ上25cmにおける測定値について、東電、規制庁の検出器が同様の値を示すことが確認出来た。よって、これまで及び今後の東電の検出器により得られた情報も有効に活用出来るようになった。

一方、今回、シールドプラグの線量分布測定を東電及び規制庁側の検出器で実施したが、中央部での線量測定は成功したが、その後、記録装置バックアップ機を含め2機がメモリダウンし、分布情報を得ることが出来なかった。

シールドプラグ隙間に沈着しているCs-137放射能の総量を把握するためには、今回の測定でも見られたが、中央部と端部では汚染レベルに大きな違いも確認されており、測定箇所を増やし、汚染密度のばらつきに関する情報を得ることが必要であり、シールドプラグ表面での2~3 cm高さでの線量率分布が測定箇所選択に関する参考情報となる。

また、シールドプラグの隙間にはセシウムを含む汚染源となっている物質が付着、堆積していることから、この物質を採取し、放射能濃度や化学性状の情報を収集する。その情報から、事故当時、原子炉ウエルから放出されたセシウム等を含む蒸気のシールドプラグを通過する際のふるまいなどの把握に役立てる。
