# 廃棄物管理の適正化に向けた対策について

2021年10月11日

東京電力ホールディングス株式会社

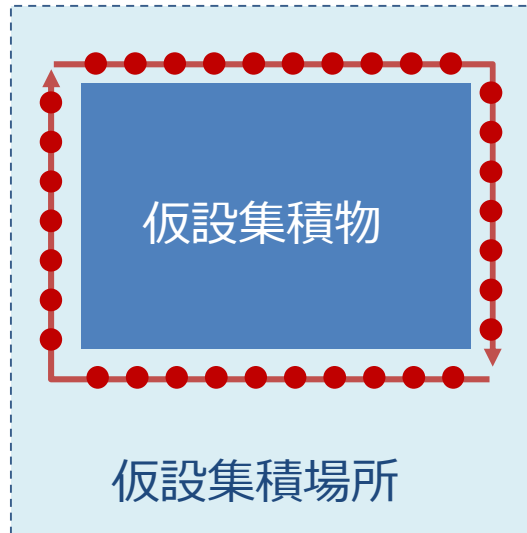
● 仮設集積場所の敷地境界線量影響の評価方法

表面線量率：  
 およそ1m毎に仮設集積物  
 表面周囲を実測し算術平  
 均を求めて設定

貯蔵容量：  
 仮設集積の保管容量を設定

積上げ高さ：  
 エリアの状況の応じて設定  
 線源形状：円柱

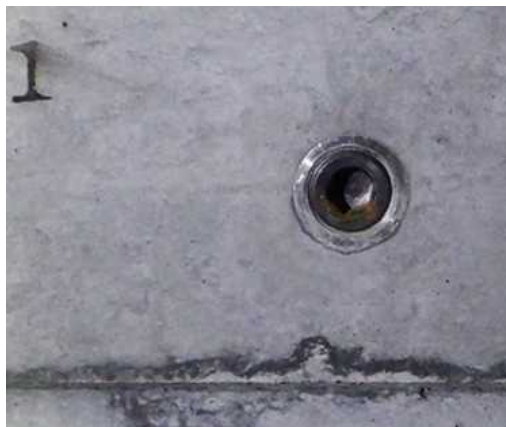
ベント孔  
(開放前)

使用済みの高性能多核種除去設備前処理フィルタは、貯蔵中に発生する可能性がある水素ガスの滞留防止のため、当該フィルタを収納するコンクリート製容器の蓋にベント孔を設け、ベント孔を開放した状態で屋外の一時保管エリア E 2 に貯蔵することを実施計画で定めているが、ベント孔を閉止した状態で固体廃棄物貯蔵庫に貯蔵していた（ベント孔の開放忘れ、貯蔵箇所の誤り）

- 2021年9月15日、固体廃棄物 G が、廃棄物の貯蔵データを確認している際に、使用済みの高性能多核種除去設備前処理フィルタを収納したコンクリート製容器 1 基が、同年5月11日から固体廃棄物貯蔵庫第8棟地下2階に貯蔵されていたことを確認
- 同年9月16日、水処理計画 G が、固体廃棄物貯蔵庫第 8 棟において、当該容器の外観を確認したところ、当該容器のベント孔が閉止されていることを確認
- なお、当該コンクリート製容器の表面線量率は0.001mSv/hであった

9月16日、当該容器のベント孔を開放。その際、水素濃度を確認したが、濃度は0%であった。
