大飯発電所 3 号炉 高経年化技術評価  
(コンクリート構造物および鉄骨構造物)

補足説明資料

令和 3 年 10 月 12 日

関西電力株式会社

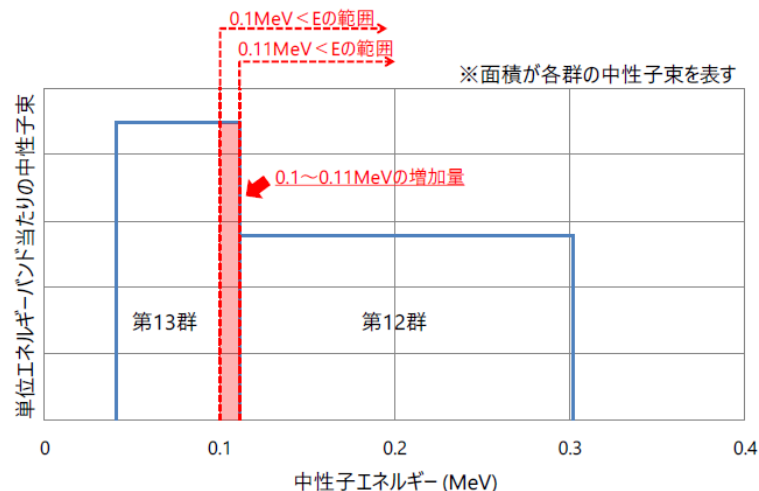
図1 単位エネルギーバンド当たりの中性子束とエネルギーの関係

$E > 0.1 \text{ MeV}$  と  $E > 0.11 \text{ MeV}$  の差は中性子エネルギーの第13群 (約  $0.041 \sim 0.11 \text{ MeV}$ ) の範囲に含まれる。各群の中性子束のスペクトルが平坦に分布すると仮定し、保守的に単位エネルギーバンド当たりの中性子束が高い第13群の中性子束の値を用いて評価した。計算手法のイメージを図1に示す。評価の結果、 $E > 0.1 \text{ MeV}$  として評価した場合の中性子束は、 $E > 0.11 \text{ MeV}$  として評価した場合と比較して約4.2%の増加であることを確認した。

中性子束増加量の割合：
$$\frac{0.11109-0.1}{0.11109-0.040868} \times \frac{3.150 \times 10^9}{1.197 \times 10^{10}} = 0.0416 \approx 4.2\% (\text{切上げ})$$

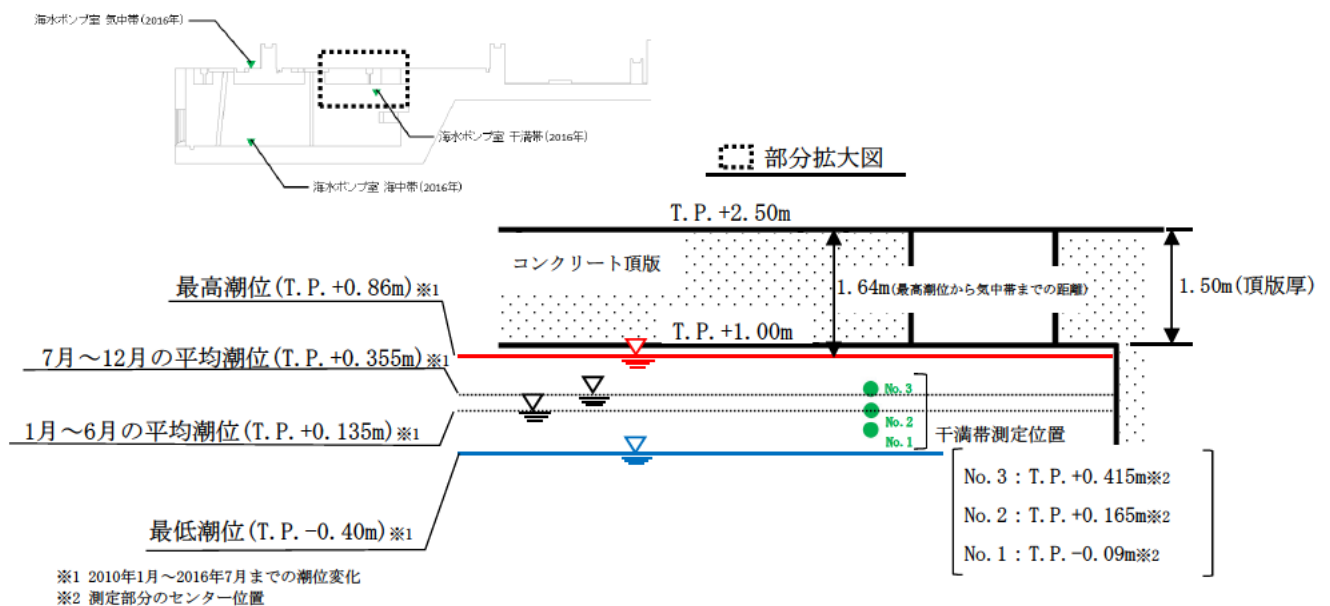
図11-1 干満帯の塩化物イオン濃度測定位置と潮位変化

表11-1および図11-1に示すとおり、「気中帯」である頂版は最高潮位(T.P.+0.86m)から1.64m高い位置ではあるが、外気環境であるため潮風による飛沫塩分を受けてコンクリート表面が乾湿を繰り返している環境である。

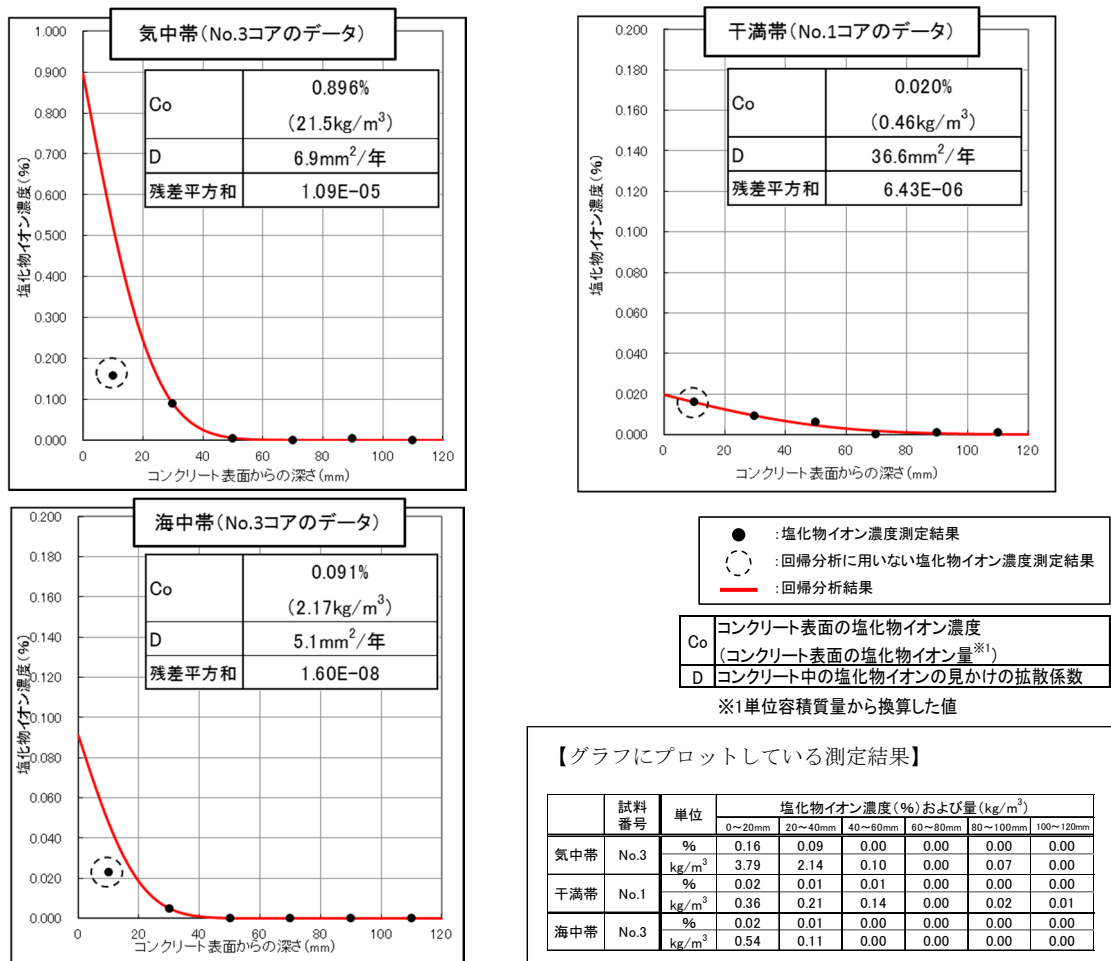
図12-1 拡散方程式の回帰分析結果

なお、回帰分析に当たっては、中性化の影響の可能性\*を考慮し、コンクリート表面に近い領域（0~20mm）の測定値について、その有無の影響を検討し、影響の大きな方を採用した。最も影響の大きい場合の回帰分析結果を図12-1に示す。
