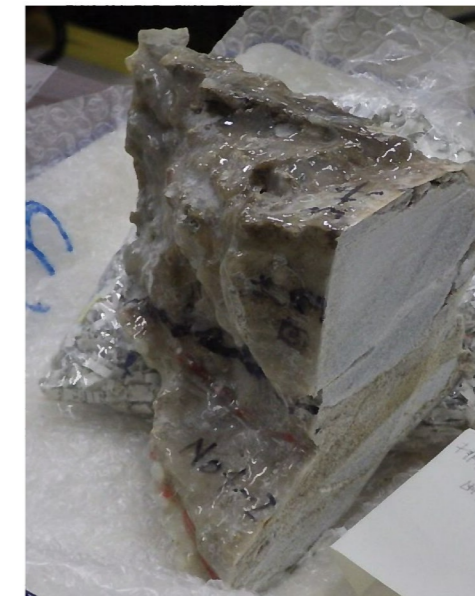
第1.2.3.4.8図 F-C (水抜き坑No.4ブロック) 条線観察結果

- ・最新面は黄色矢印で示している。
- ・破砕部の境界は明瞭であるが、膨縮が認められる。

- ・破砕部の走向・傾斜はN62E /32NW
- ・厚さ最大3mm程度の粘土状破砕部を伴う。

条線方向(25°R)

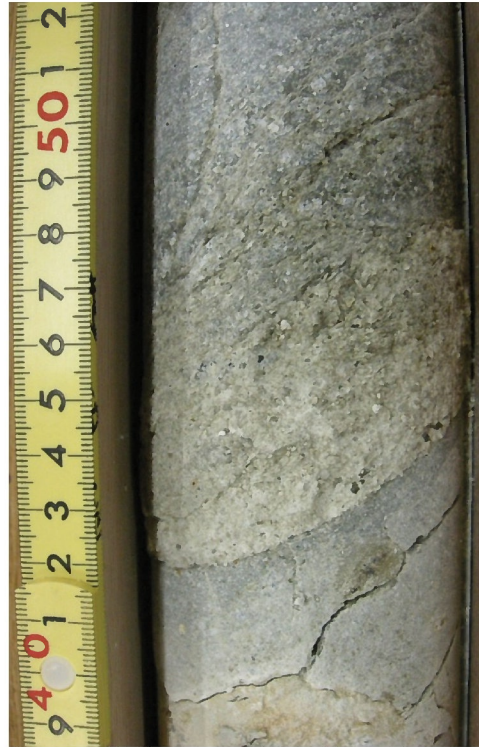
第1.2.3.4.14図 F-C (H25-9孔破碎部2) 条線観察結果

- 深度52.4～52.5mに厚さ6cmの灰白色の角礫状破砕部(固結)と粘土状破砕部。
- 断層の走向/傾斜: N64E/14NW

CT画像解析結果
 ・最新面は黄色矢印箇所。

条線観察結果
 ・不明瞭な条線が認められる。

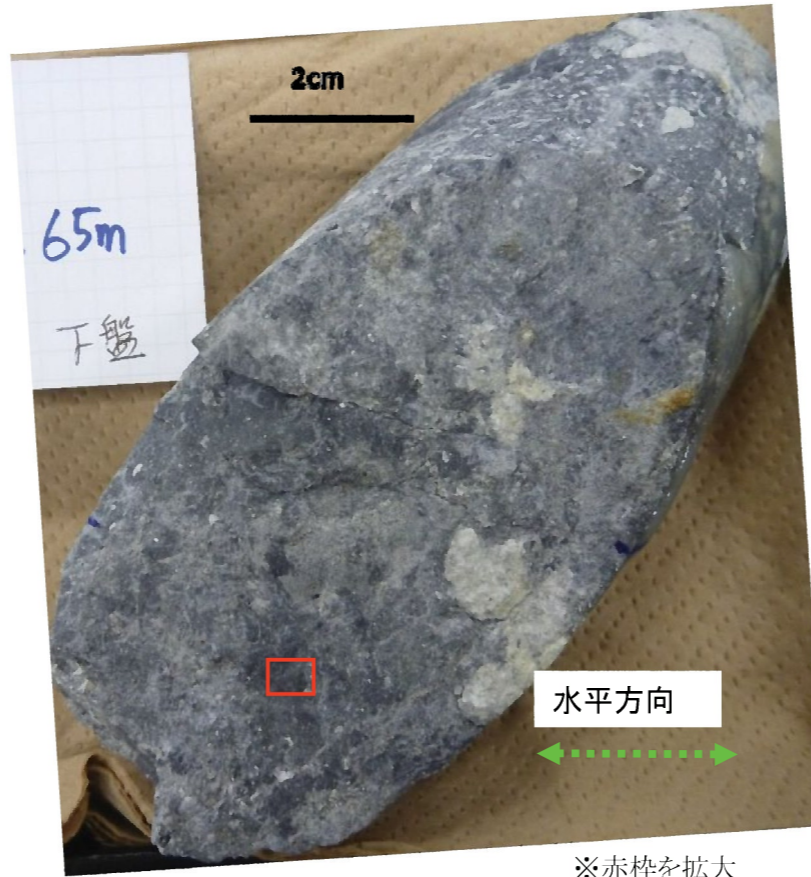
第1.2.3.4.21図 F-A (H25-5孔) 条線観察結果

条線観察結果
・鏡肌が部分的に認められる。
・鏡肌部に条線が観察される。

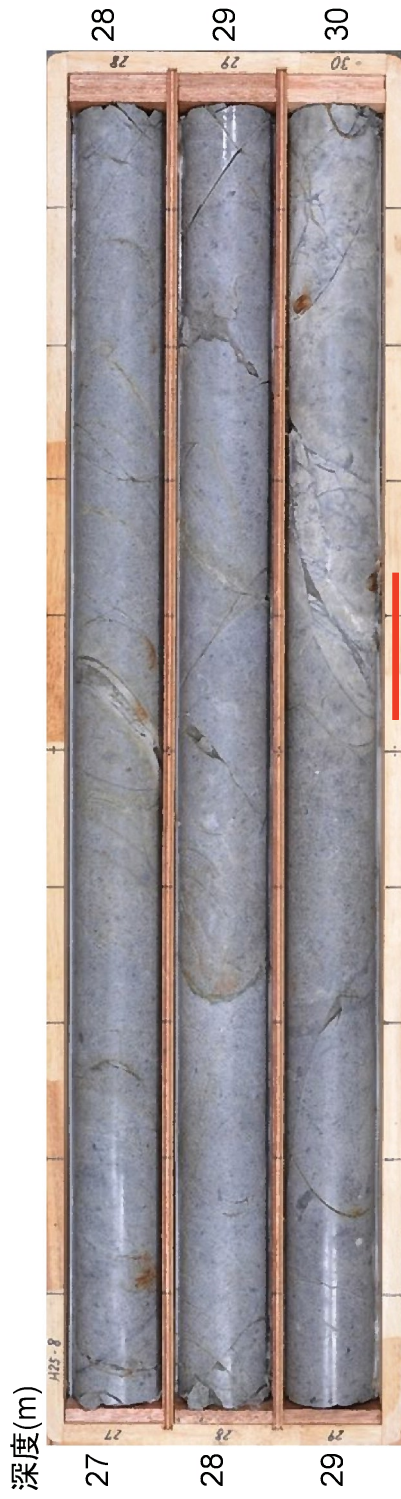
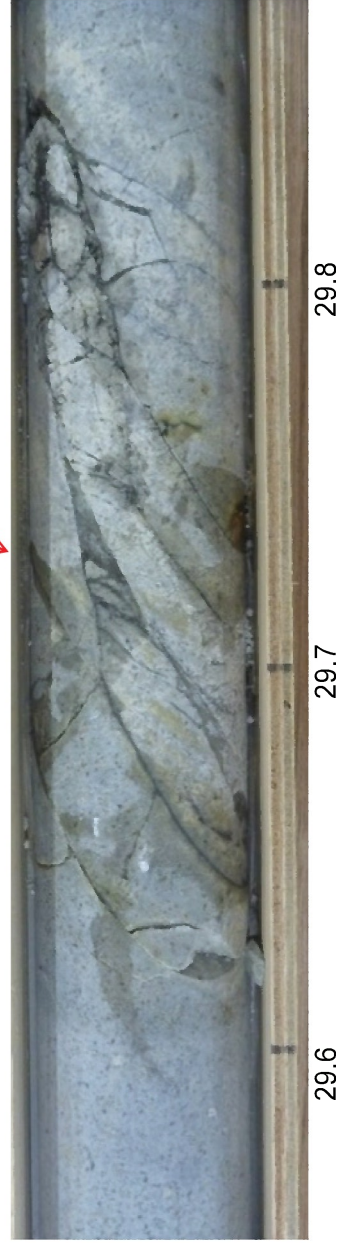
第1.2.3.4.25図 F-D (H25-8孔) ボーリングコア観察結果

- ・厚さ5cmの割れ目密集部。
- ・走向・傾斜：N35° W/89° SW
