第1.2.3.2.3図 敷地近傍の地形調査結果

第1.2.3.2.4図 T1リニアメント周辺の地質図

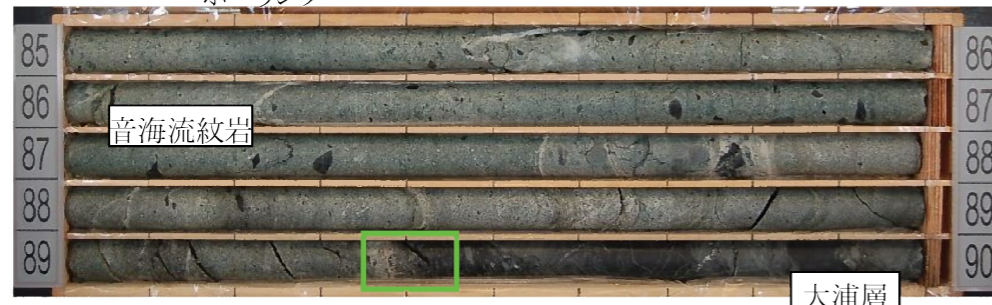
第1.2.3.3.8図 大浦層と音海流紋岩の境界部のボーリング調査結果 (T1-7孔)

ボーリングコア観察結果
 8孔で認められた大浦層と音海流紋岩の境界の中で、最も断層らしく見えるT1-7孔で変形組織の観察を実施。

変形組織の観察結果(研磨片、薄片)
 変形組織の観察を行った結果、大浦層と音海流紋岩の境界には明瞭なせん断面は認められない。

CT画像解析結果
 ・せん断構造は認められない。

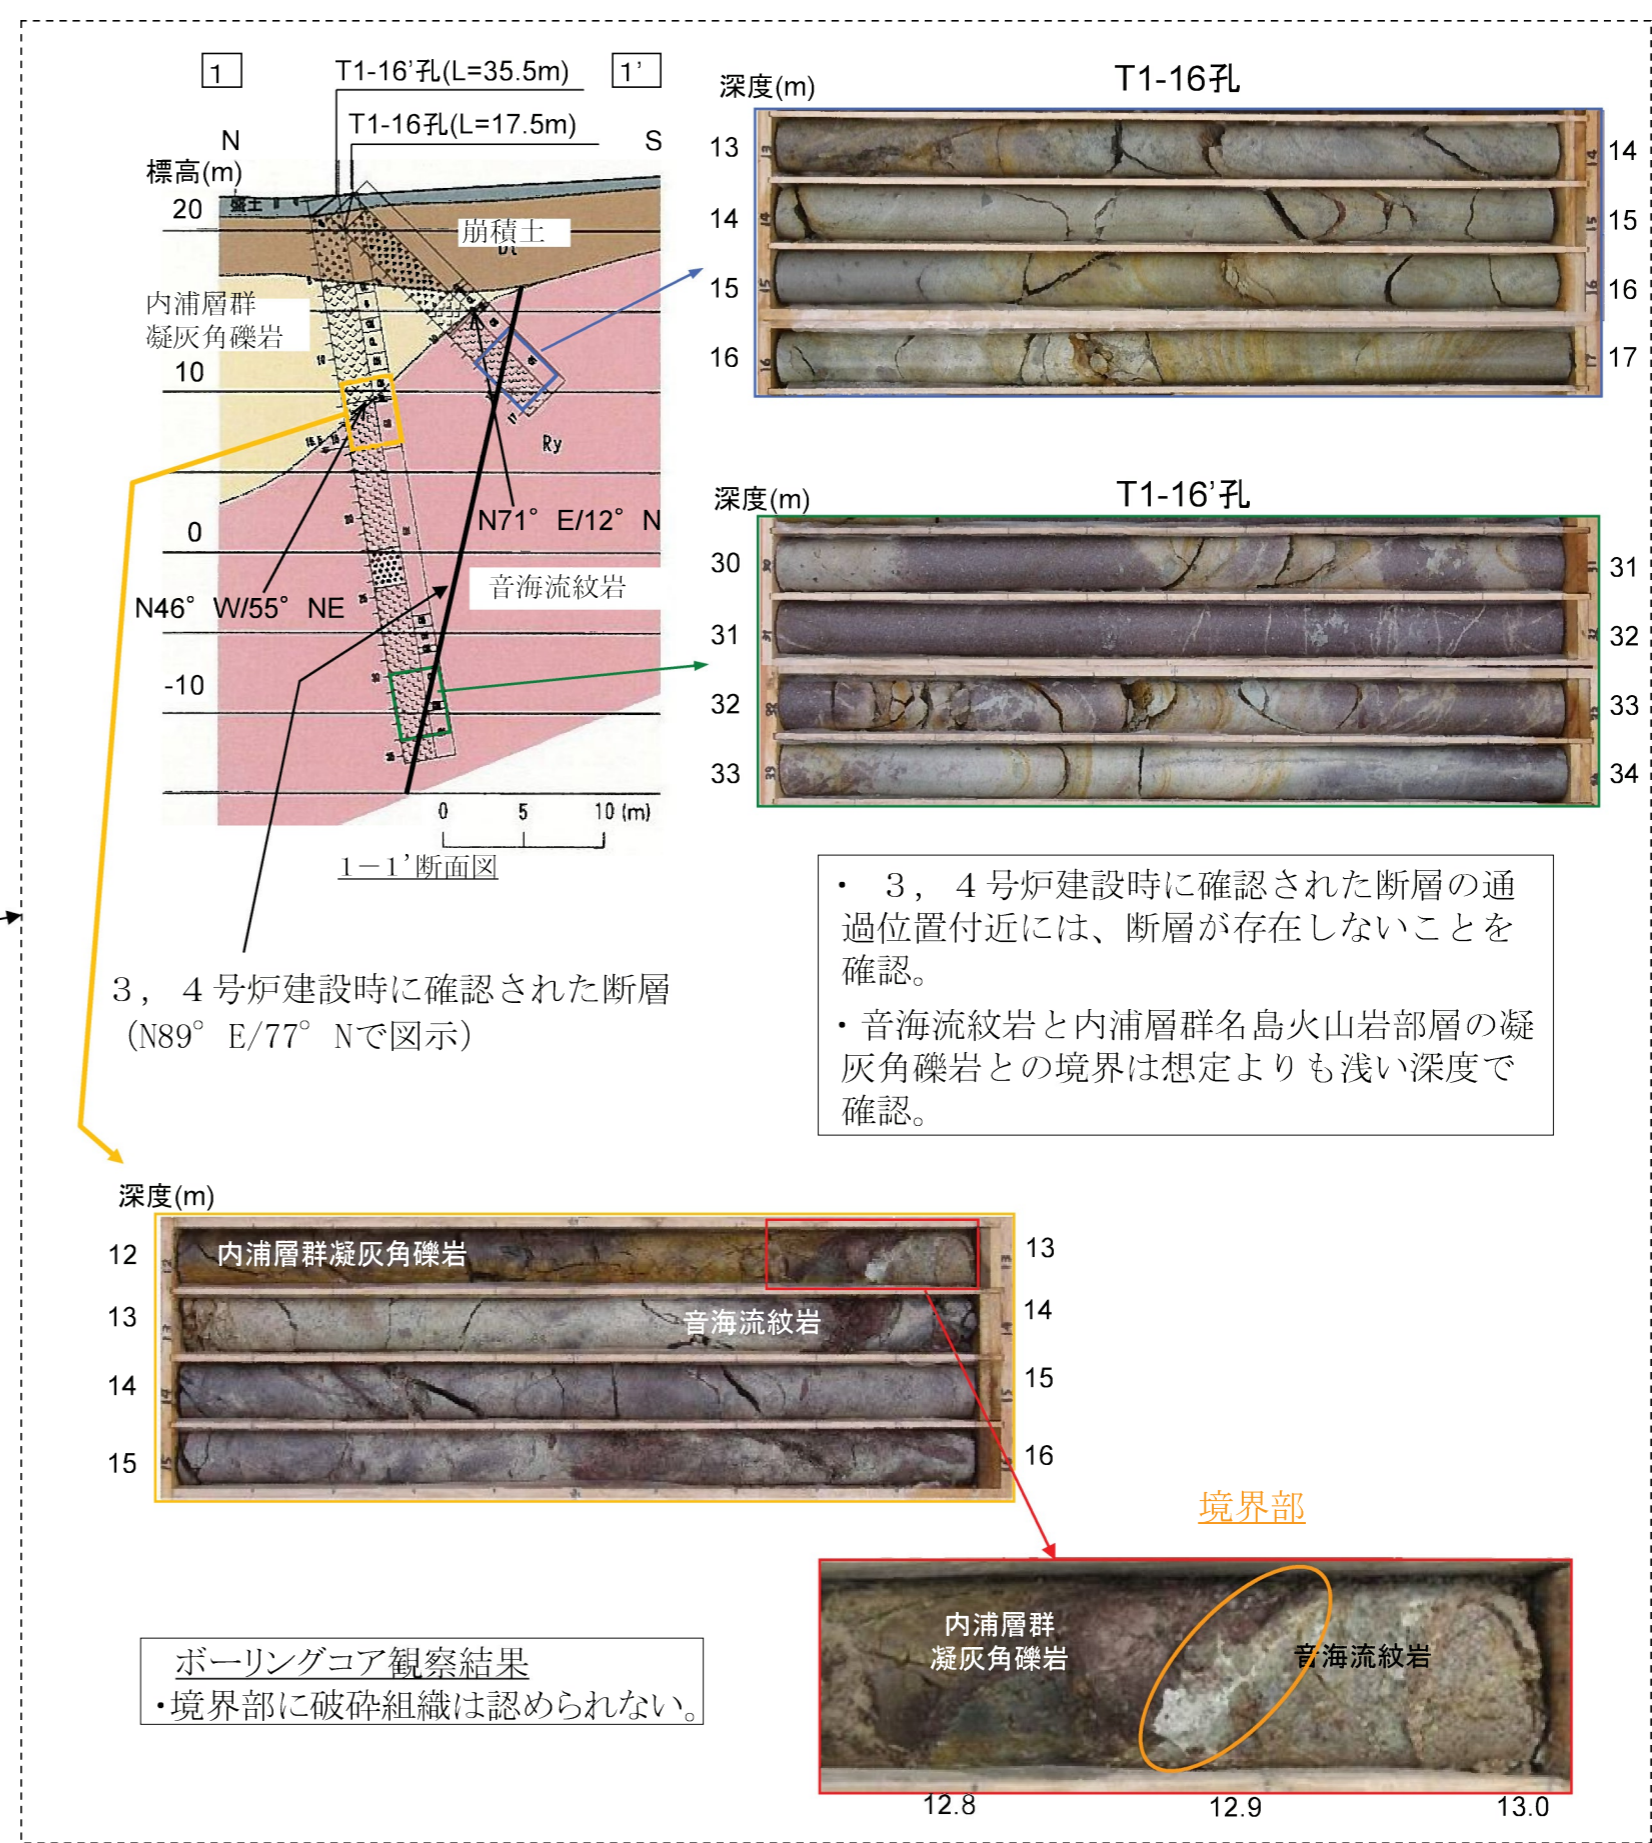
第1.2.3.3.10図(1) 音海流紋岩と内浦層群の境界部のボーリング調査結果 (T1-16孔、T1-16'孔)

3, 4号炉建設時に、敷地西方の県道沿いで確認された音海流紋岩と内浦層群の境界の断層 (N89° E/77° N、幅約50cm) についてボーリング調査を実施。

- ・ 3, 4号炉建設時に確認された断層の通過位置付近には、断層が存在しないことを確認。
- ・ 音海流紋岩と内浦層群名島火山岩部層の凝灰角礫岩との境界は想定よりも浅い深度で確認。

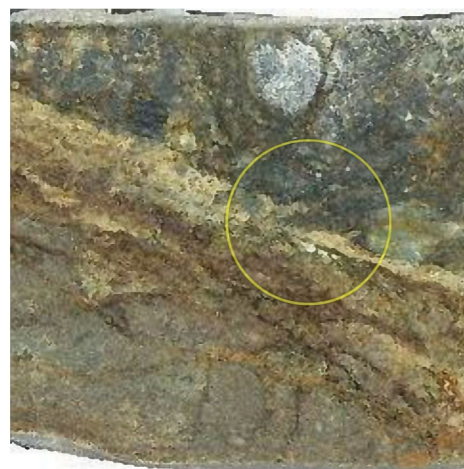
第1.2.3.3.13図 音海流紋岩と内浦層群の境界部の切断面観察・条線観察 (No.3孔)

- ・コアを樹脂固定し、半割したものを対象に詳細な観察を行った結果、凝灰角礫岩（内浦層群）と礫岩（音海流紋岩）との境界に、幅1cm程度の熱水変質部が認められ、礫岩側の境界付近に幅5mm以下の粘土脈が認められる。
- ・熱水変質部及び粘土脈には、複合面構造などの断層活動を示唆する構造は認められない。
- ・部分的に下位の礫岩により粘土脈が不連続になっている箇所が認められる（上写真；拡大写真①及び②）。

条線なし

- ・粘土脈を伴う凝灰角礫岩（内浦層群）と礫岩（音海流紋岩）との地質境界面を対象に条線観察を行った結果、境界面には起伏があり、条線は認められなかった。
