現地調査の実施状況について

(2号機シールドプラグ調査(2021年10月7日)について)

2021年10月19日

東京電力福島第一原子力発電所事故対策室

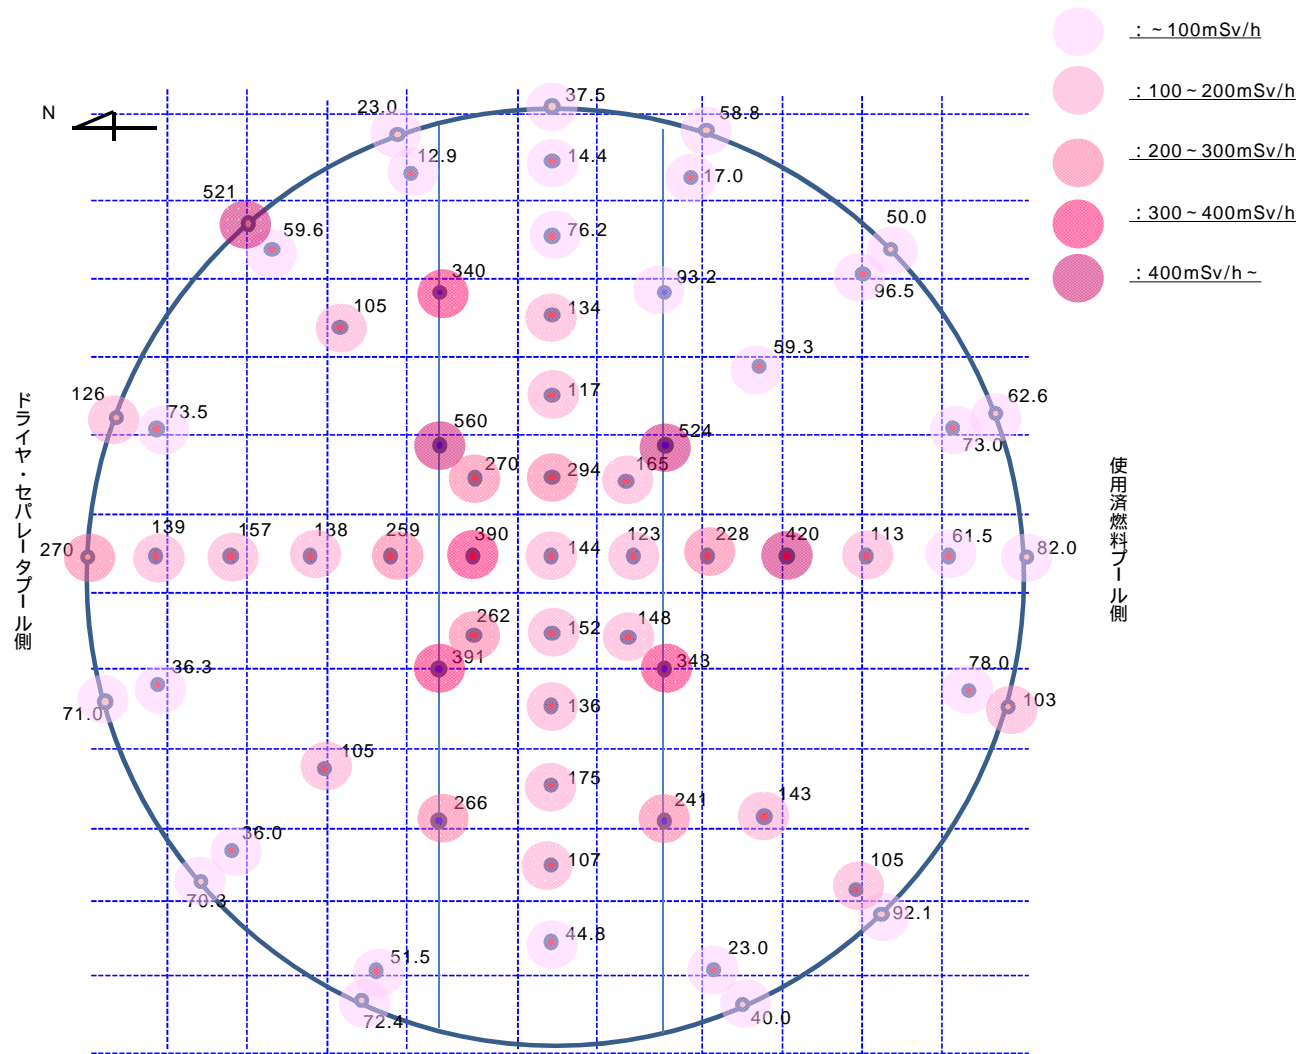
1F-2号機 オペフロ線量測定記録 (規制庁協働調査)

No.	測定値	No.	測定値	No.	測定値	No.	測定値	No.	測定値
1	44.8	16	82.0	31	105	46	93.2	61	165
2	107	17	103	32	23.0	47	59.3	62	270
3	175	18	92.1	33	51.5	48	143	63	262
4	136	19	40.0	34	36.0	49	105	64	148
5	152	20	72.4	35	36.3	50	105		
6	104,144※1	21	70.3	36	73.5	51	139		
7	294	22	71.0	37	59.6	52	157		
8	117	23	270	38	12.9	53	138		
9	134	24	126	39	340	54	259		
10	76.2	25	521※2	40	560	55	390		
11	14.4	26	23.0	41	391	56	123		
12	37.5	27	17.0	42	266	57	228		
13	58.8	28	96.5	43	241	58	420,385※3		
14	50.0	29	73.0	44	343	59	113		
15	62.6	30	78.0	45	524	60	61.5

※1: 2回測定差異値 ※2: 近傍に残材あり。残材を避けた箇所約70mSv/h ※3: 2回測定差異値

近傍に残材あり。残材を避けた箇所約70mSv/h
