2号機オペフロ内シールドプラグ穿孔部調査について

2021年10月19日

東京電力ホールディングス株式会社

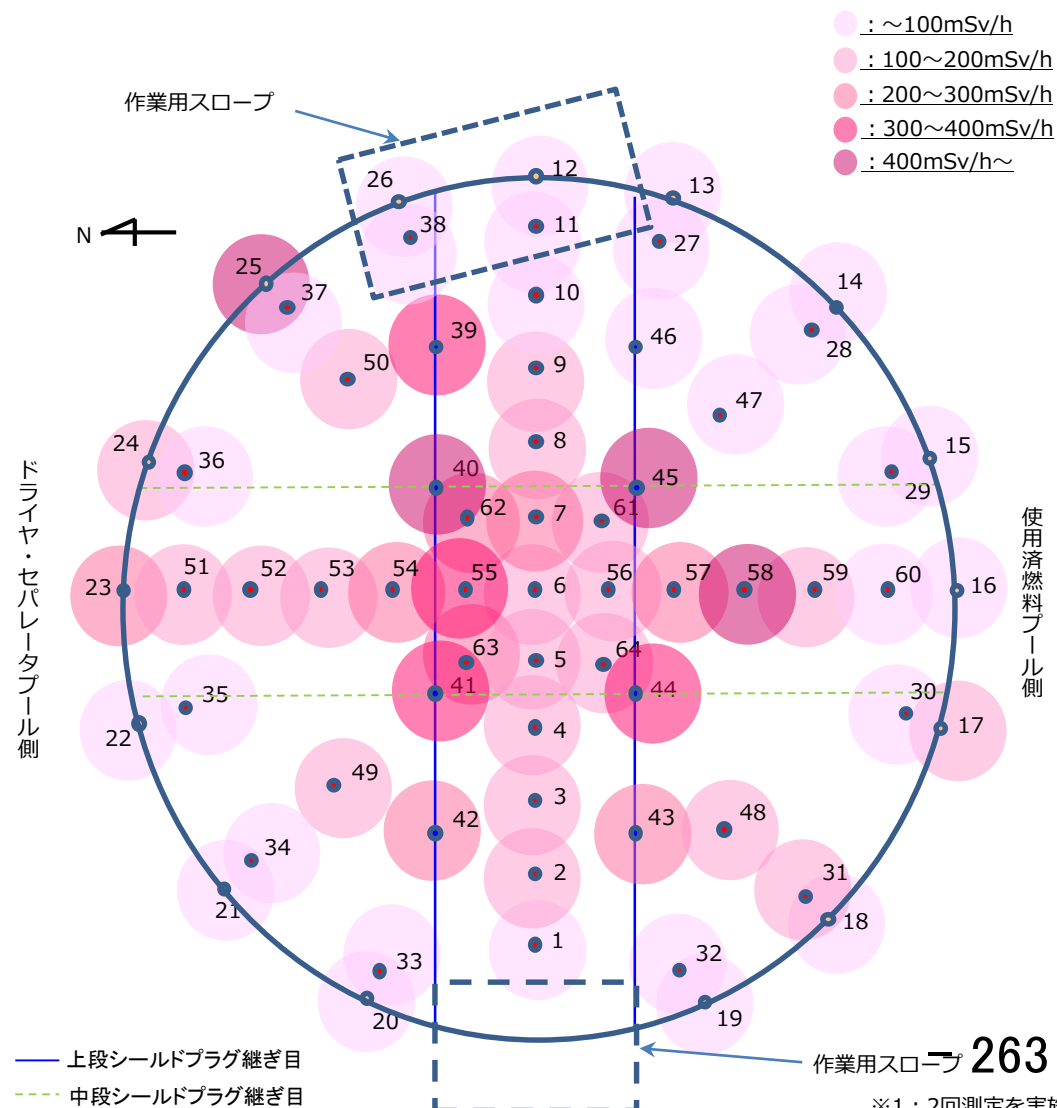
単位:mSv/h

➤ 中央部・継ぎ目部で線量が高く、シールドプラグ上部の線量にバラつきがあることを確認。

No.	測定値	No.	測定値	No.	測定値
1	44.8	23	270	45	524
2	107	24	126	46	93.2
3	175	25	521 ^{※2}	47	59.3
4	136	26	23.0	48	143
5	152	27	17.0	49	105
6	104,144 ^{※1}	28	96.5	50	105
7	294	29	73.0	51	139
8	117	30	78.0	52	157
9	134	31	105	53	138
10	76.2	32	23.0	54	259
11	14.4	33	51.5	55	390
12	37.5	34	36.0	56	123
13	58.8	35	36.3	57	228
14	50.0	36	73.5	58	420,385 ^{※3}
15	62.6	37	59.6	59	113
16	82.0	38	12.9	60	61.5
17	103	39	340	61	165
18	92.1	40	560	62	270
19	40.0	41	391	63	262
20	72.4	42	266	64	148
21	70.3	43	241	-	-
22	71.0	44	343	-	-

※1: 2回測定を実施 ※2: 近傍に残材あり。残材を避けた箇所約70mSv/h。 ※3: 2回測定を実施

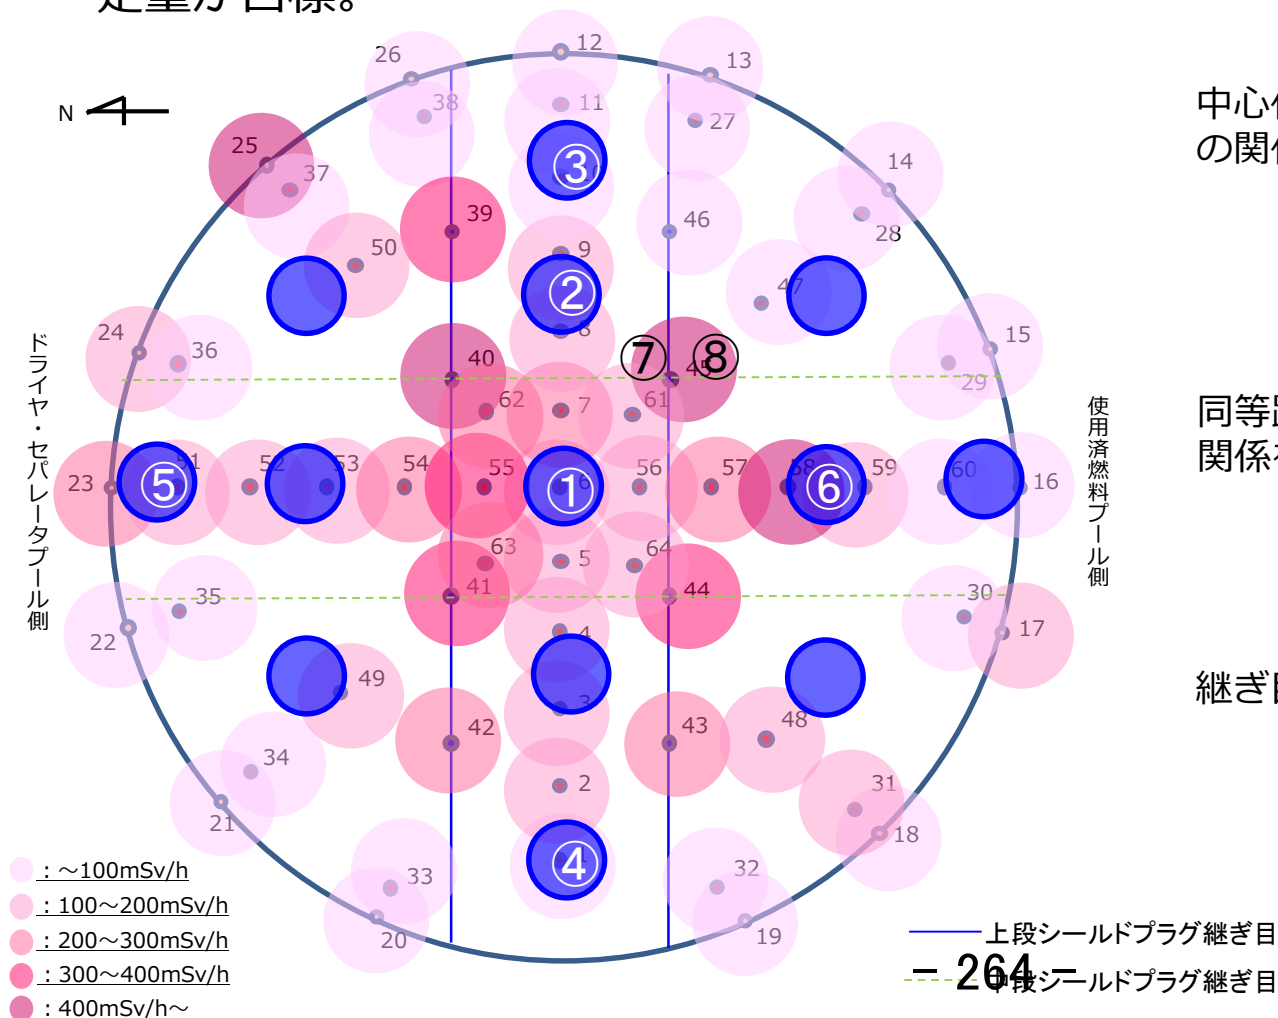
- 工程へのインパクトを最小限にするためには、効率的な穴開け戦略が望ましい。
- 8点の穿孔と測定により、(1)大まかな線源分布、(2)線量測定結果との相関関係、(3)継ぎ目部による影響評価、を実施し、Cs-137存在量をオーダーのレベルでの定量が目標。

中心位置①からの距離とCs量[Bq]の関係を確認

- ①→②→③
- ①→→→④
- ①→→→⑤
- ①→⑥

同等距離の点の線量とCs量の関係を確認

- ②←→⑥
- ③←→④
- ③←→⑤

継ぎ目部の影響を評価

- ⑦ and ⑧

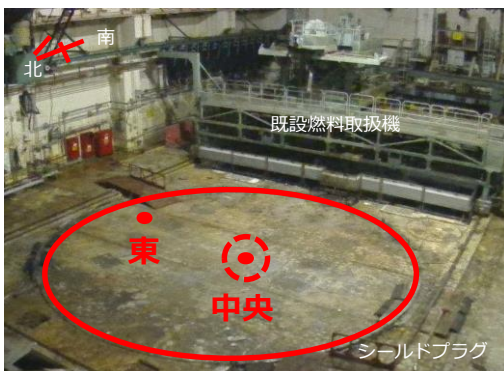
既存穿孔箇所配置 ●: 既存穿孔箇所

- ✓ 8/5 ; 既存穿孔箇所の事前確認を実施し、当該箇所の閉塞を確認
- ✓ 8/16~17 ; 除染用の吸引装置にて既存穿孔箇所の清掃を実施
- ✓ 8/26,9/9 ; 既存穿孔箇所の調査を実施
